# Informe preliminar

## Suceso automotor

**Tipo de evento:** colisión frontal

**Expediente:** EX-2021-123266061- -APN-DNISAU#JST

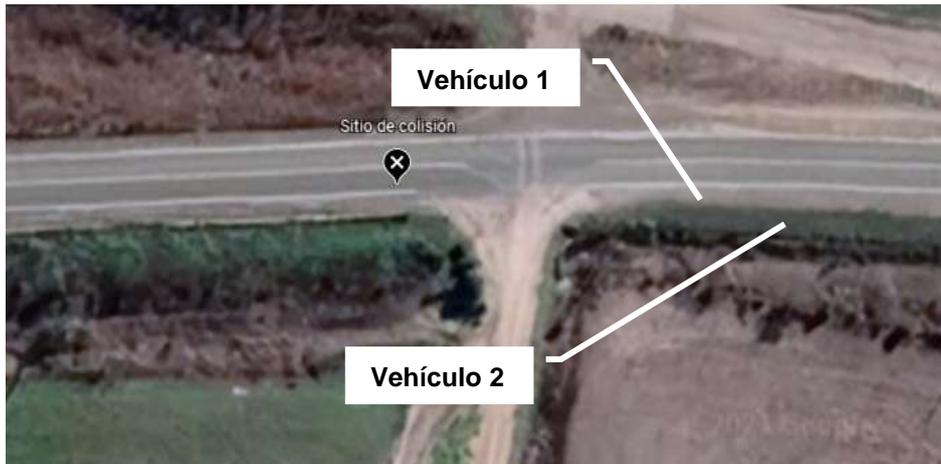
Tras la colisión, el conjunto de ambos vehículos circuló disminuyendo la velocidad, para culminar el recorrido en la banquina sur de la vía, tras lo cual el camión volcó sobre su lateral derecho. Como consecuencia del suceso, fallecieron cuatro ocupantes y resultó con lesiones otro ocupante del Vehículo 1, mientras que el conductor del Vehículo 2 resultó ileso.

Figura 1. Posición final de las unidades involucradas. Fuente: Google, 2021.

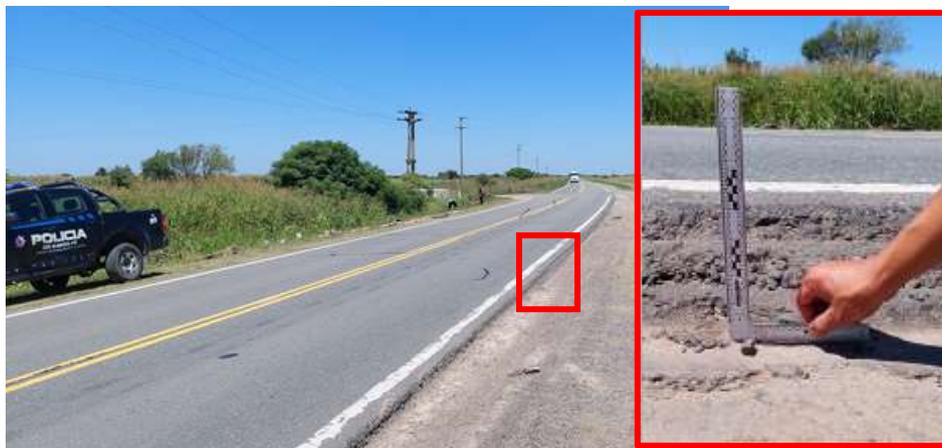
En el tramo relevado no se observaron grietas, fisuras, baches o deformación de consideración. En la parte externa de la curva se constató un descalce de la calzada de unos 170 mm (Figura 3). Dicha curva se encontraba señalizada.

Figura 3. Curva relevada y detalle de descalce de la calzada respecto de la banquina. Fuente: JST, 2021.

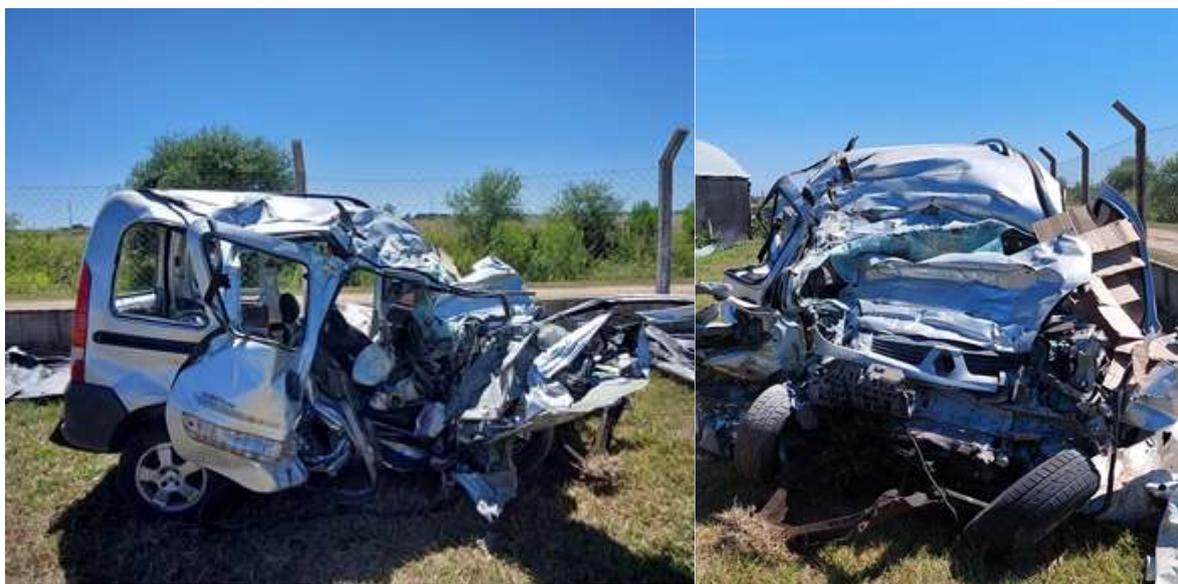
El Vehículo 1 se trató de un furgón de uso particular (Tabla 2). Al momento de la inspección se encontraba en el parque productivo de la Comuna de Nelson ( $31^{\circ}15'45.1''S$   $60^{\circ}45'16.0''O$ ), distante unos 15 km del lugar del suceso. Se observó daño por impacto en toda la zona anterior, con principal incidencia sobre el sector derecho, además de daños por corte ocurridos durante las maniobras de rescate (Figura 4).

Figura 4. Daños relevados en el Vehículo 1. Fuente: JST, 2021.

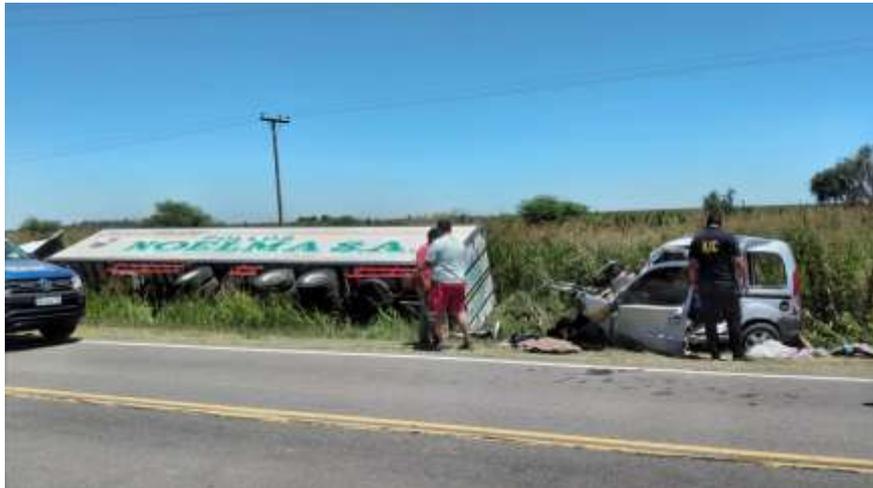
Figura 5. Posiciones relativas entre el Vehículo 1 y el Vehículo 2. Fuente: [Bien despiertos](#), 2021.

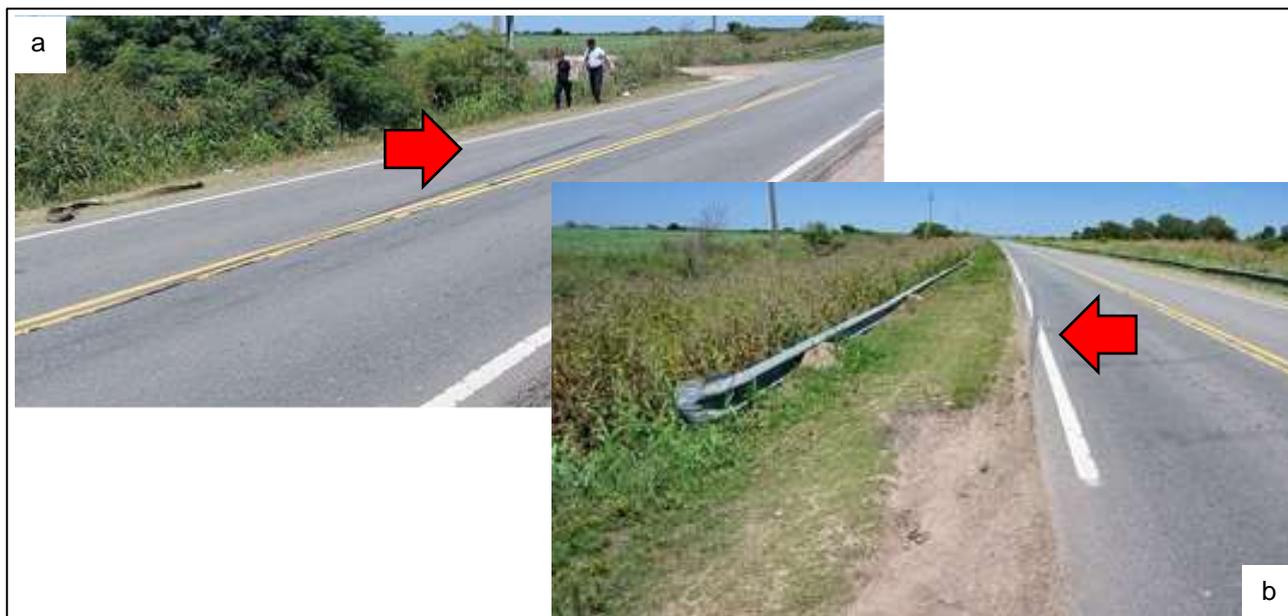
Tras la colisión, ambas unidades permanecieron en bloque y recorrieron unidas un tramo de 40 metros, tras lo cual el Vehículo 1 se desprendió, quedando en su punto de inmovilidad final, en la banquina sur de la vía, con su frente orientado hacia el cardinal este. Por su parte, el Vehículo 2 siguió su recorrido unos metros más, quedando detenido también sobre la banquina sur, tras lo cual volcó por gravedad hacia la derecha, quedando en su punto de inmovilidad final, apoyado sobre su lateral y con su frente en el sentido de marcha que lo impulsaba. Este segundo momento pudo reconstruirse al observar los daños registrados en el Vehículo 1, el acta de intervención de la Comisaría 15 de la comuna de Nelson, las huellas de neumático registradas en el lugar del suceso durante la inspección y los registros fotográficos de medios de prensa que estuvieron en el lugar momentos posteriores al suceso (Figura 6).

Figura 6. Marcas de neumático sobre la calzada. a) Marcas en el centro de la calzada y carril sur, correspondientes al Vehículo 1. b) Marcas de neumáticos duales correspondientes al Vehículo 2. Fuente: JST, 2021.
