Informe preliminar

Suceso automotor

Tipo de evento: colisión frontal

Lugar: Ruta Nacional 7, kilómetro 1094, Potrerillos, Luján de Cuyo, Mendoza

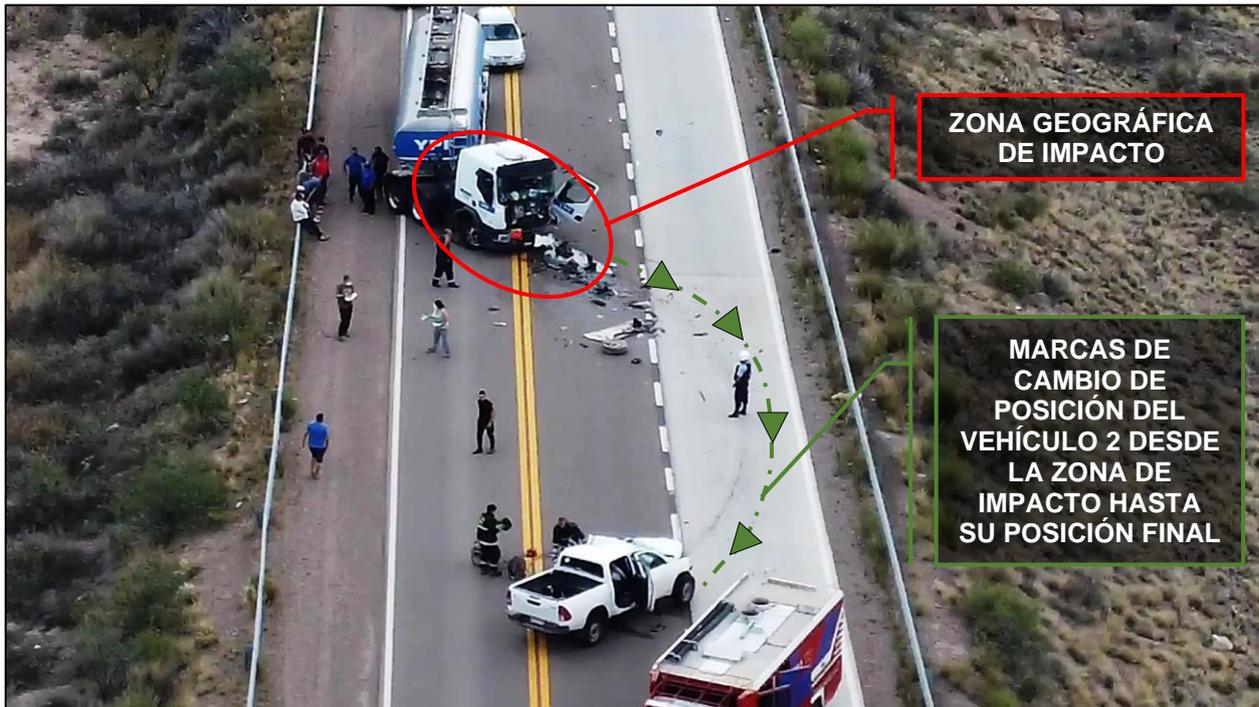
Figura 4. Fotograma de filmación con VANT. Posición final del Vehículo 1 y posición final del Vehículo 2 sobre la vía. Nótese dentro del círculo la zona geográfica de impacto y las flechas que señalan el trayecto del rodado menor posterior a la colisión. Fuente: [Camioneros Internacionales](#), 2021.

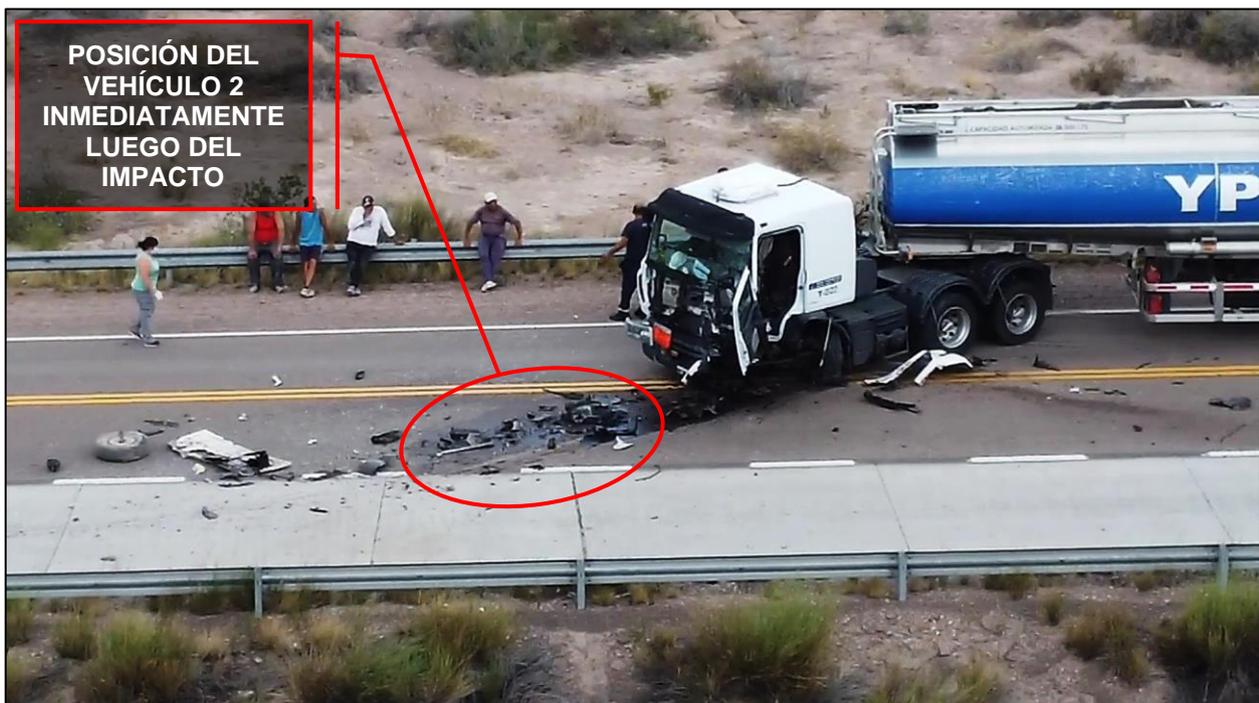
Figura 5. Fotograma de filmación con VANT. Restos vehiculares y fluidos mecánicos sobre la vía, indicadores de la posición del Vehículo 2, en los momentos inmediatos a la colisión. Se observa el corrimiento del camión tractor de su carril. Fuente: [Camioneros Internacionales](#), 2021.

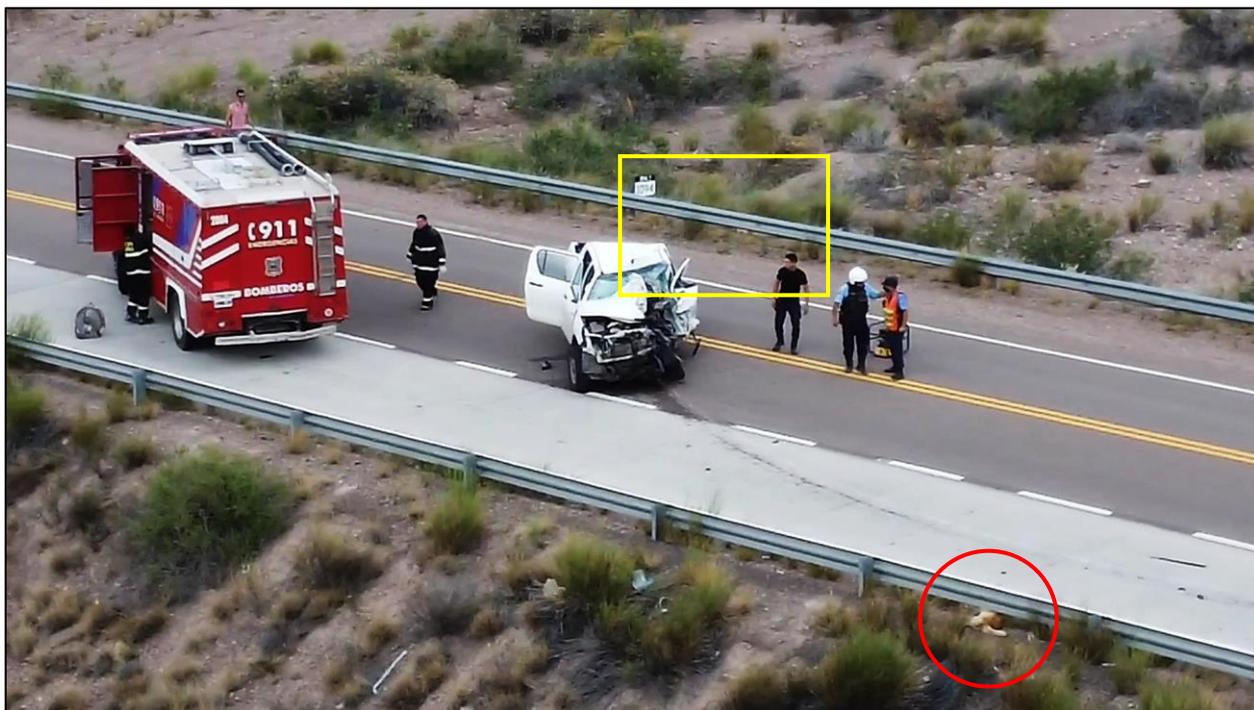
Figura 6. Fotograma de filmación con VANT. Posición final del Vehículo 2 sobre el carril de circulación central (mano hacia el noroeste). Se observa, dentro del rectángulo superior, la banquina libre de elementos, y dentro del círculo inferior, la presencia de un perro muerto debajo de la defensa lateral.

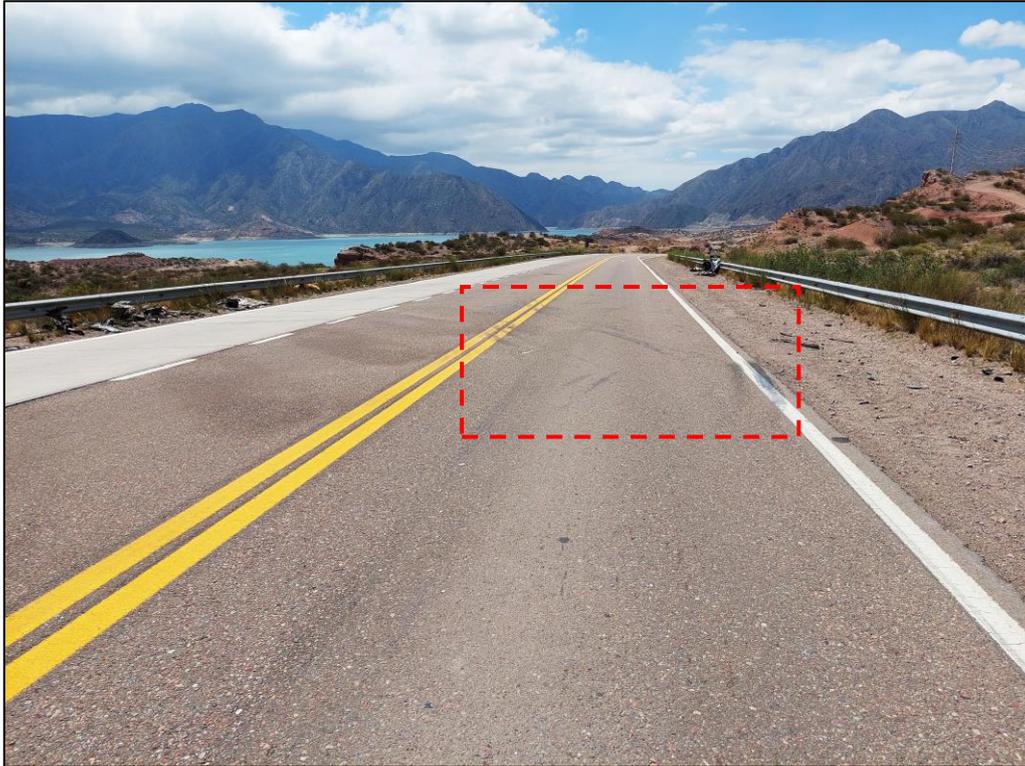
Figura 10. Zona geográfica de impacto y posición final del Vehículo 1. Se pueden observar improntas neumáticas sobre el carril del Vehículo 1 y restos plásticos sobre ambas banquetas. Fuente: JST, 2021.

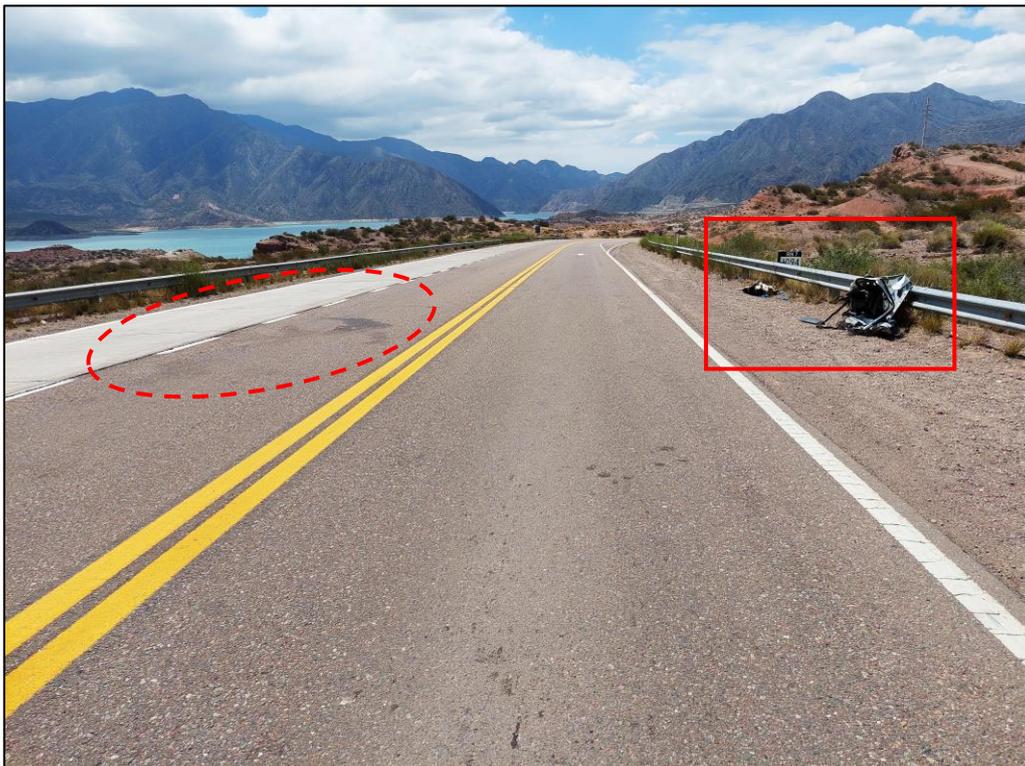
Figura 11. Vista de la posición final del Vehículo 2 desde el carril del Vehículo 1. Se pueden observar vestigios de fluidos vehiculares sobre el carril de circulación opuesto y demás indicios (fragmentos de carrocería y perro muerto) sobre la banquina, a la derecha de la imagen. Fuente: JST, 2021.

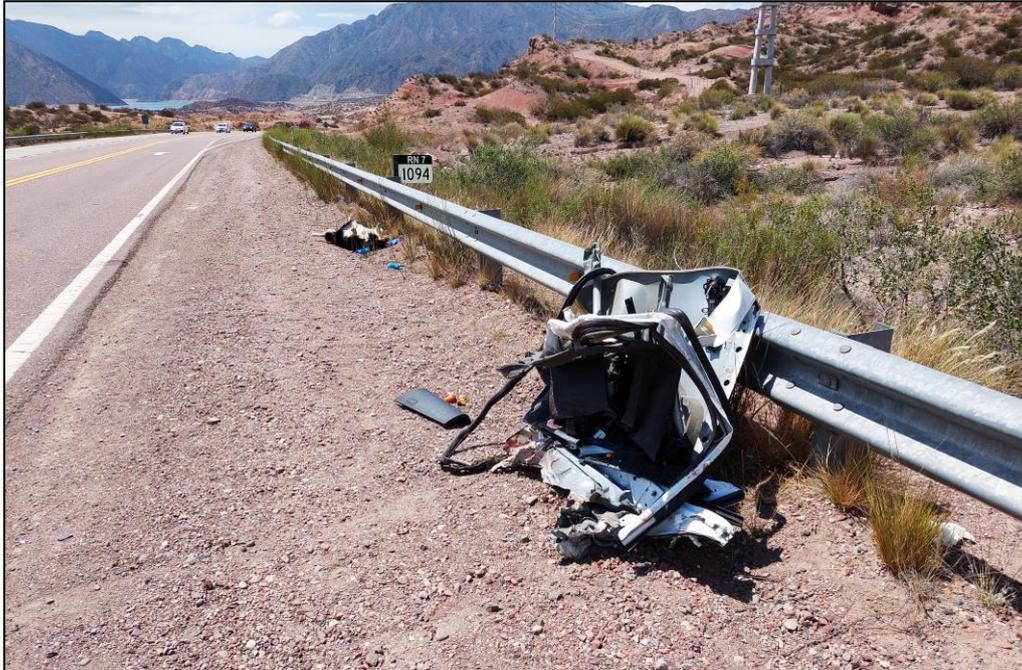
Figura 12. Cartel de kilometraje. Se observa, próximo al cartel, un perro muerto. Apoyado a la barrera de defensa lateral, restos de la puerta del Vehículo 2. Fuente: JST, 2021.

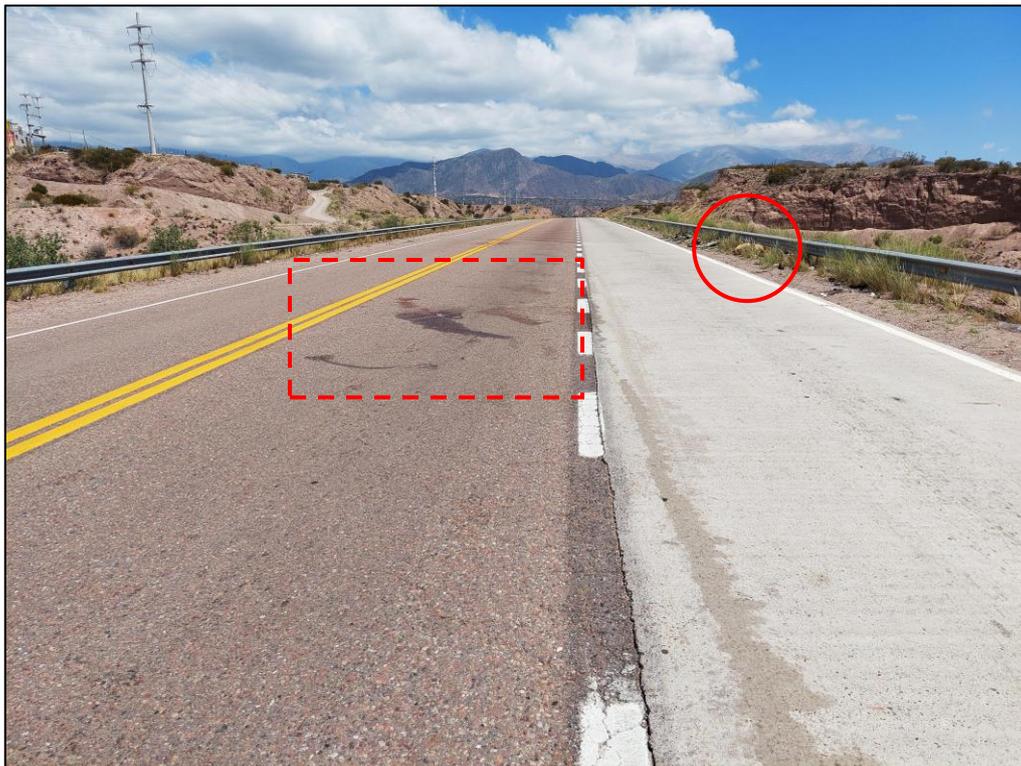
Figura 17. Posición final Vehículo 2. Se pueden observar manchas de fluidos vehiculares sobre el carril central y un perro muerto (dentro de un círculo) a la derecha de la imagen (banquina este). Fuente: JST, 2021.

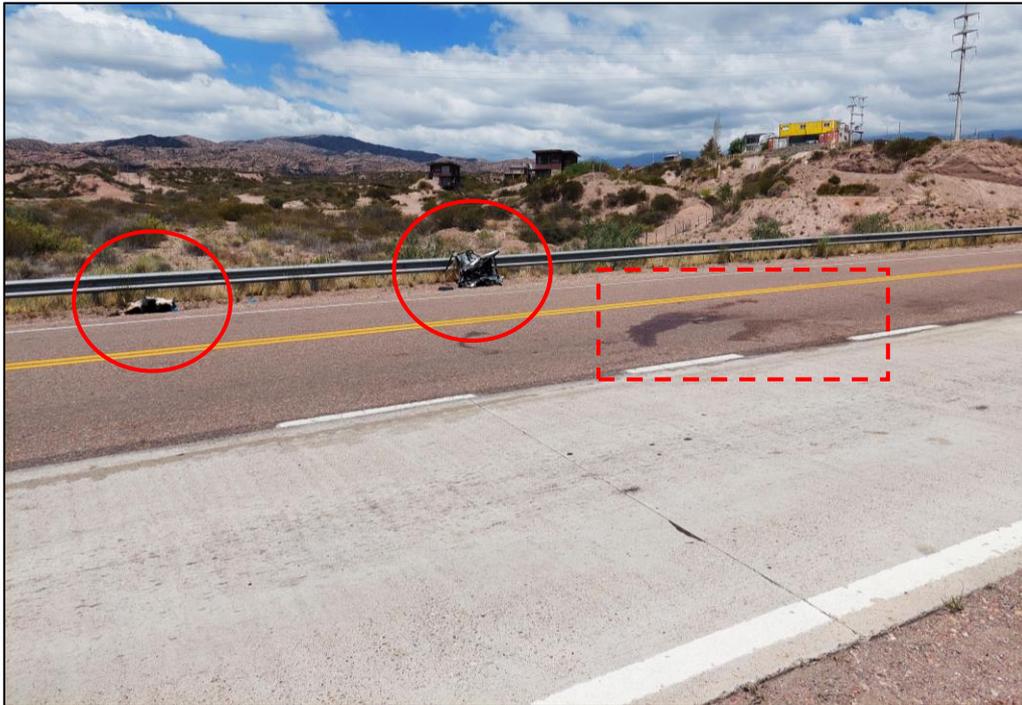
Figura 18. Posición final Vehículo 2. Se puede observar sobre el sector medio de imagen de izquierda a derecha; perro muerto (banquina oeste), restos vehiculares (puerta del Vehículo 2) y manchas de fluidos vehiculares sobre el carril central. Fuente: JST, 2021.

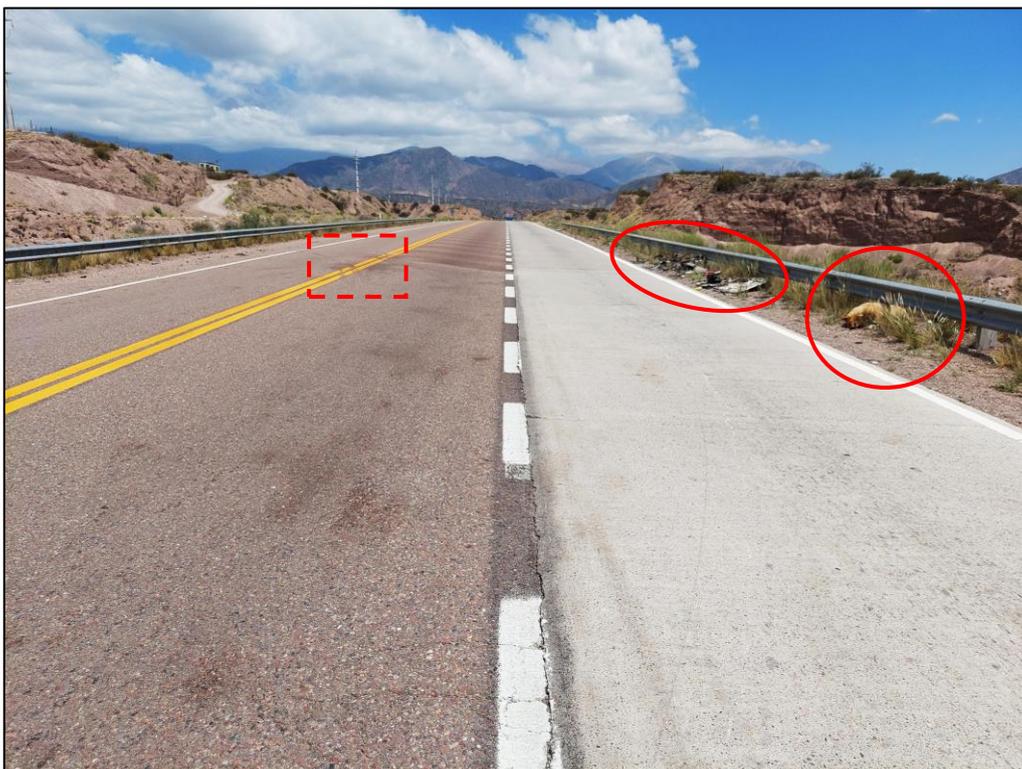
Figura 19. Zona geográfica de impacto. Se pueden observar vestigios de la colisión sobre la doble línea amarilla y la superficie del carril central. Además, a la derecha de la imagen, restos vehiculares y un perro muerto (banquina este). Fuente: JST, 2021.

La colisión entre los vehículos fue frontal del tipo angular y la zona geográfica de impacto abarca una superficie que se ubica sobre la doble línea amarilla y parte del carril oeste de la ruta.

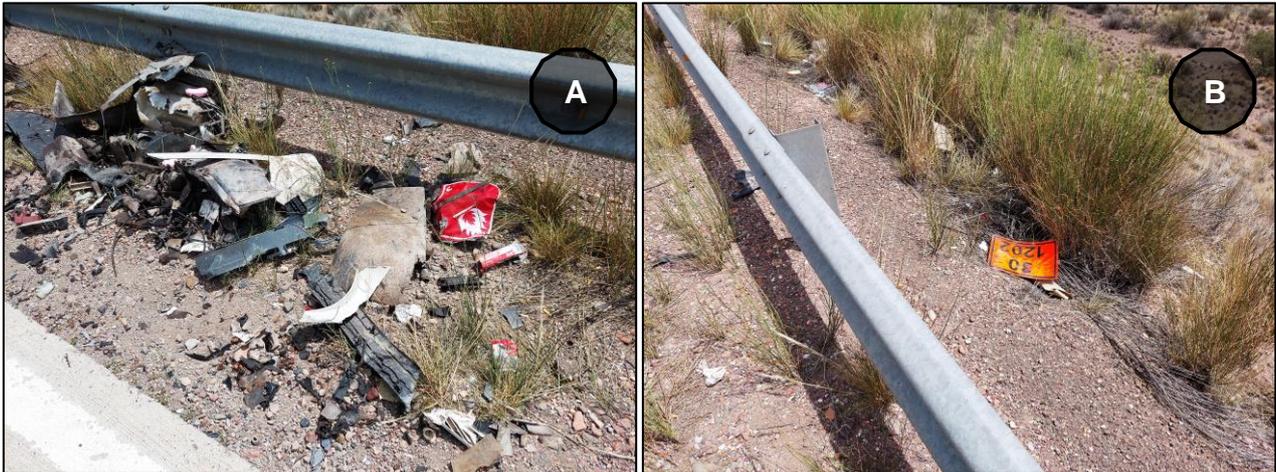
Figura 21. Señalización transporte de mercancías peligrosas entre restos del accidente, del lado este: A) Sobre la banquina, etiqueta (placa romboidal) de peligro, color rojo, clase 3³. B) Sobre el talud, panel rectangular color naranja con las inscripciones: “30” / “1202”⁴. Fuente: JST, 2021.

³ Etiqueta roja, clase 3: Líquidos inflamables.

⁴ Panel naranja 30/1202: Número superior (peligrosidad) 3= Inflamabilidad de materias líquidas (vapores) y gases o materia líquida susceptible de autocalentamiento. Si el peligro se puede identificar con una cifra la segunda será cero. / Número inferior (identificación, número ONU) 1202= gasóleo (combustible para motores diésel).

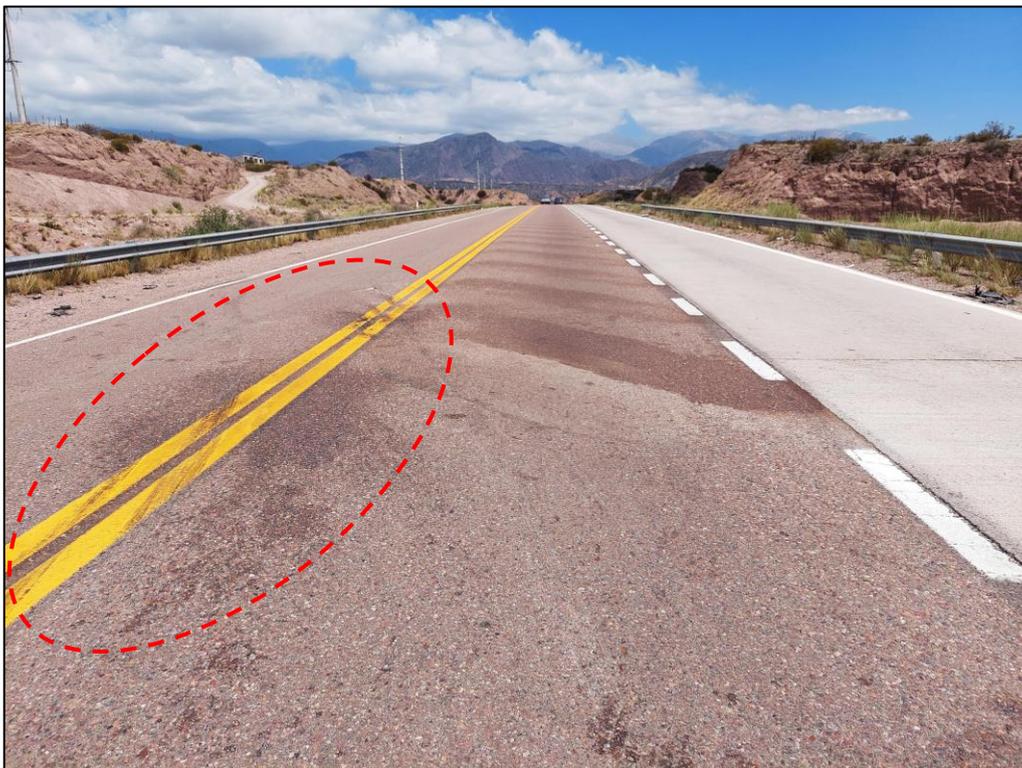
Figura 22. Zona geográfica de impacto: obsérvese vestigios del suceso, en las adyacencias y sobre la doble línea amarilla de la calzada. Fuente: JST, 2021.

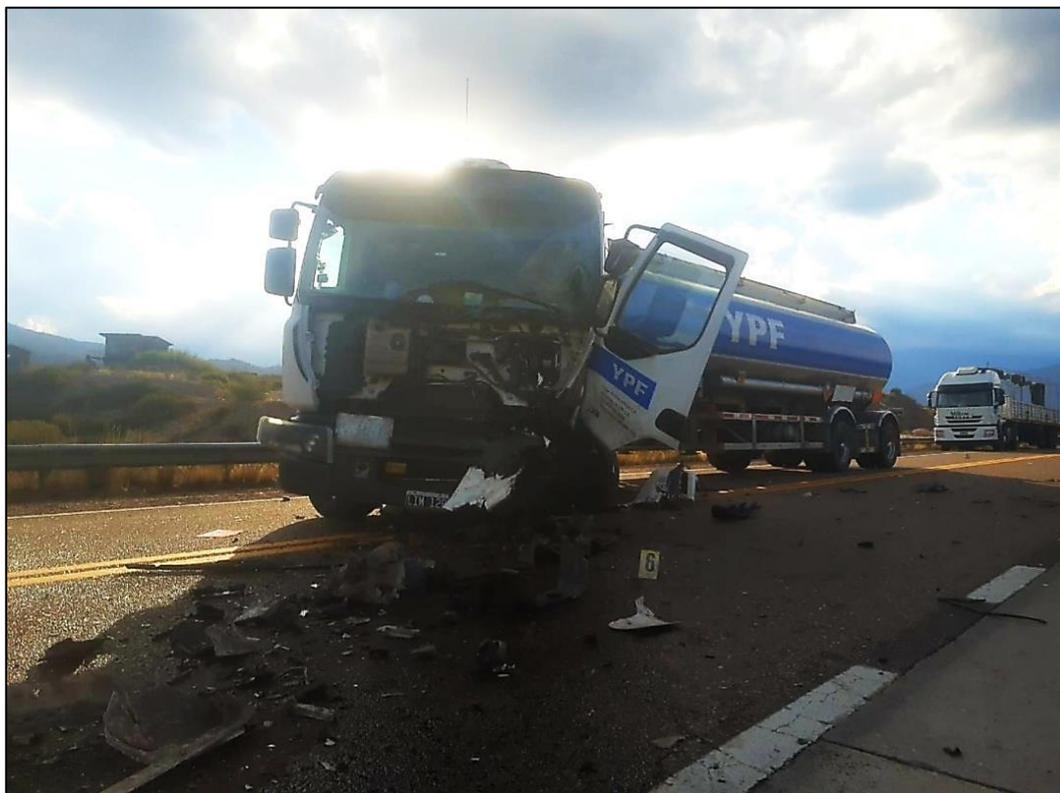
Figura 23. Daños materiales del Vehículo 1, ubicados principalmente en el sector frontal de la cabina.

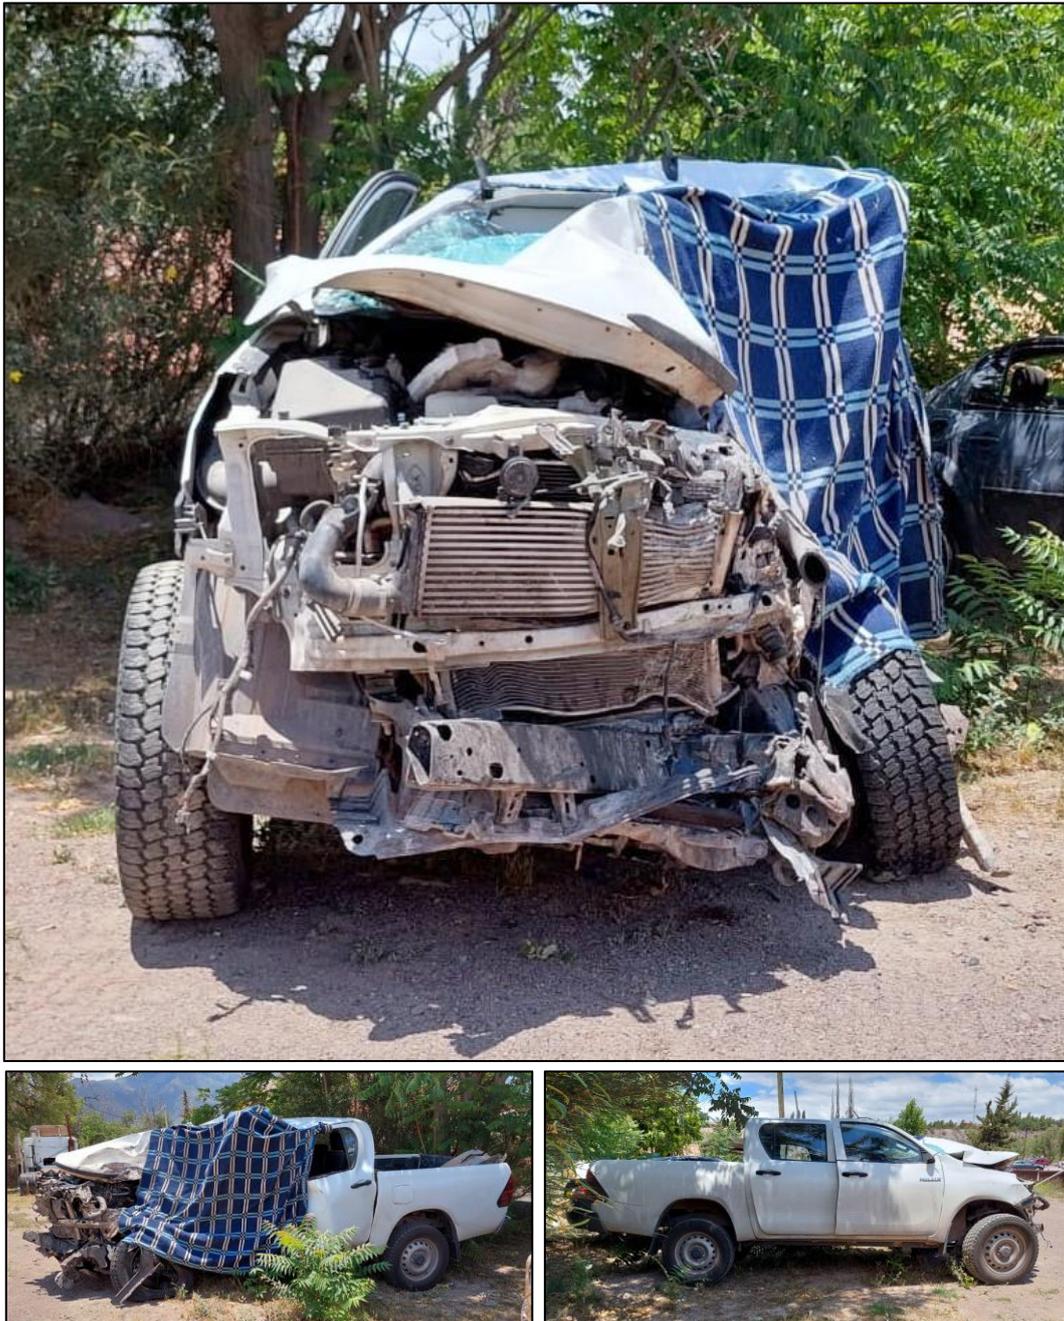
Figura 24. Vehículo 2: daños materiales ubicados principalmente en el sector frontal izquierdo. Fuente: JST, 2021.

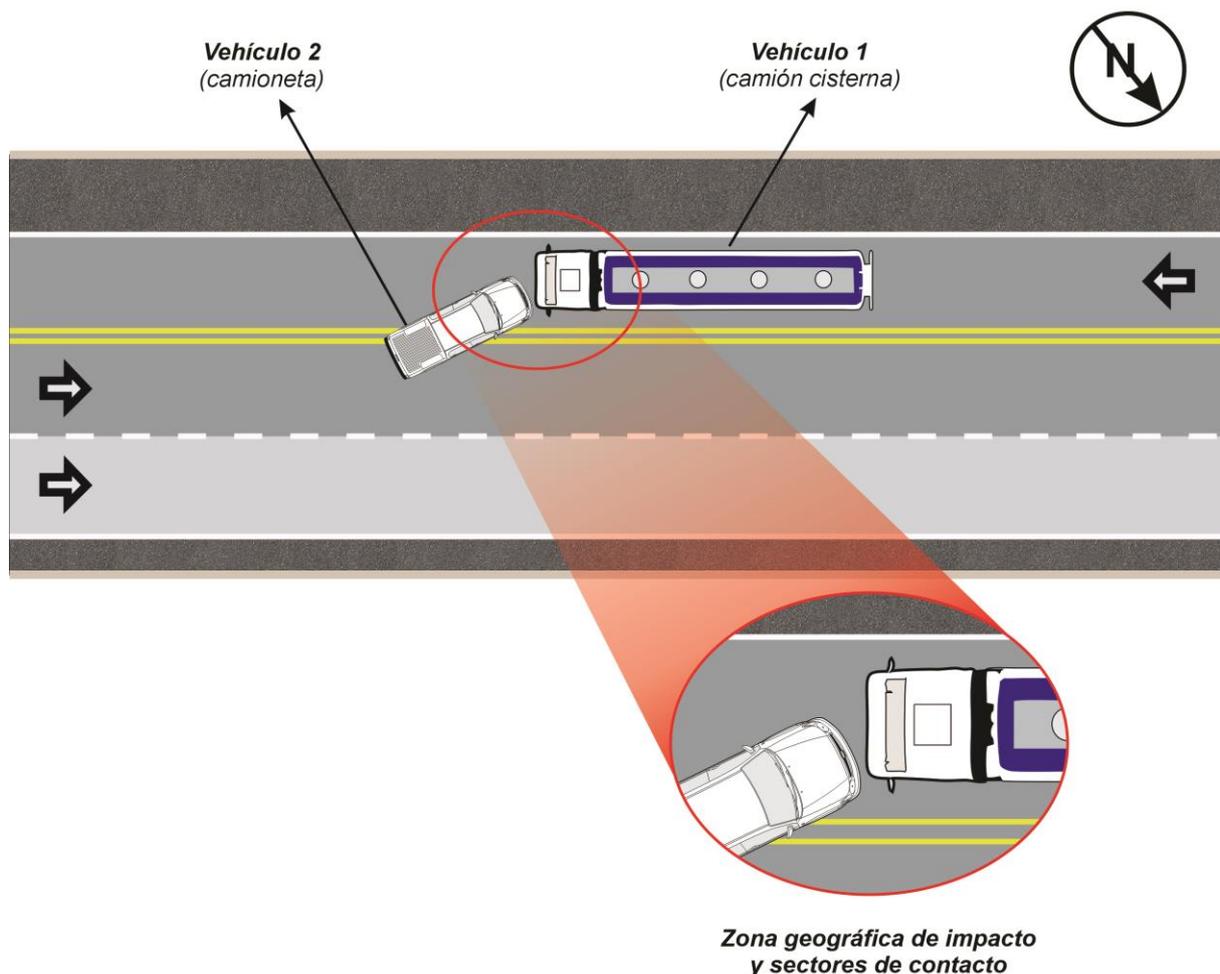
En momentos previos al accidente, el Vehículo 2 circulaba hacia el noroeste por el carril central de la Ruta Nacional 7. En el kilómetro 1094, altura donde la vía presenta una configuración recta con pendiente ascendente, se le habría atravesado un perro, lo cual habría motivado que realice una maniobra evasiva o perdiera el control del rodado, cruzándose al carril de circulación opuesto, por donde transitaba, en descenso y con dirección hacia el sureste, el Vehículo 1.

Figura 25. Infografía del suceso que ilustra el lugar y el momento de la colisión. Fuente: JST, 2021.
