Informe preliminar

Suceso automotor

Tipo de evento: colisión múltiple

Lugar: Ruta Nacional 14, kilómetro 464, Bonpland, Paso de los Libres, Corrientes

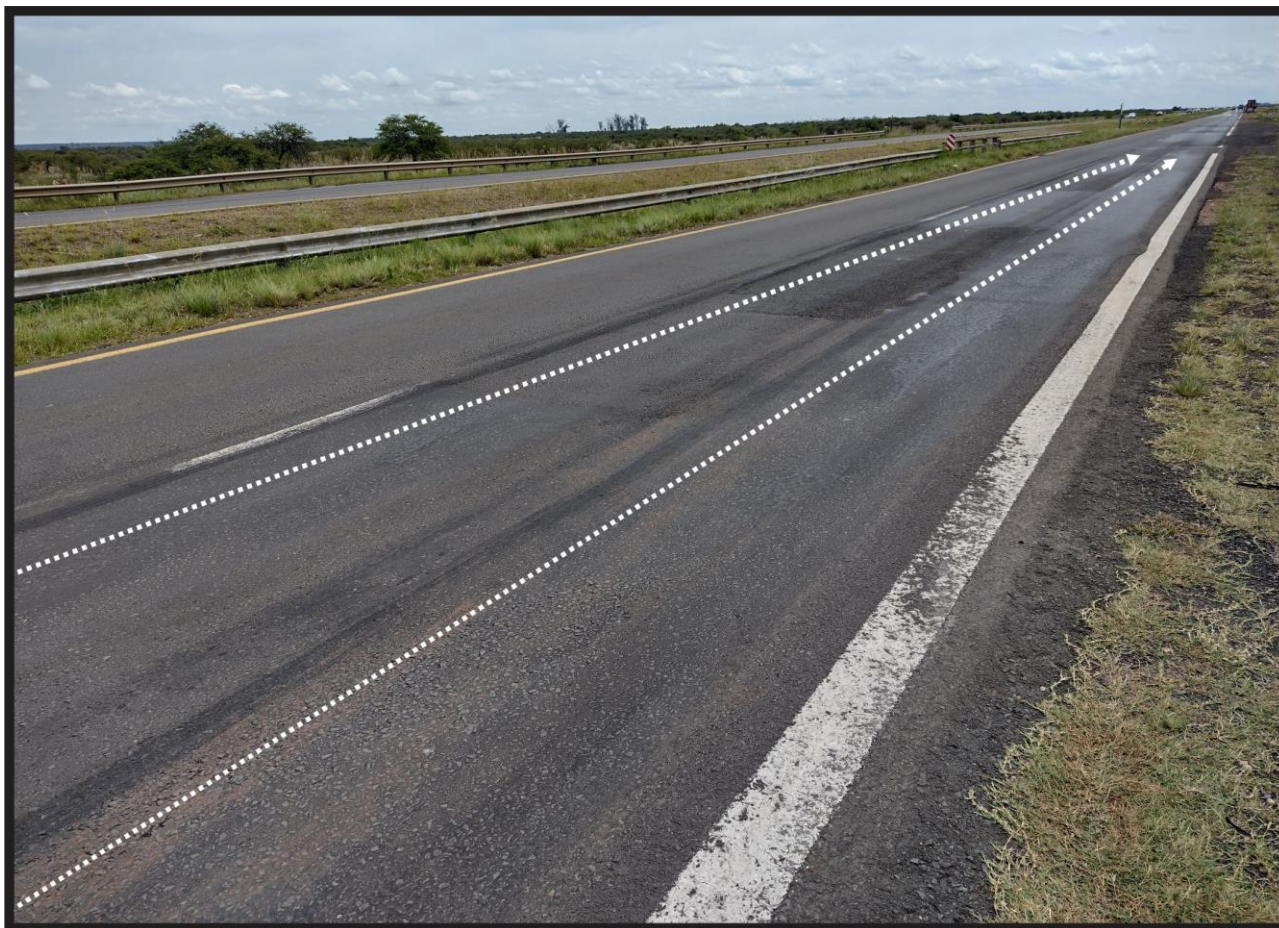
De acuerdo con el criterio metodológico expresado, las primeras marcas verificadas fueron un par de improntas de neumático producidas sobre el carril derecho de la banda de circulación sureste de la autovía, las cuales se proyectaron por espacio de 73,7 m hacia el cardinal noreste, culminando en la zona de ingreso a un puente. Se destaca que en dicho tramo la calzada se observó huellada. Estos rastros son identificados con la letra A y se ilustran y señalan en la siguiente imagen.

Figura 8. Rastros de neumático detectados sobre el carril derecho de la banda de circulación sureste de la autovía, identificada como A. Fuente: JST, 2021.

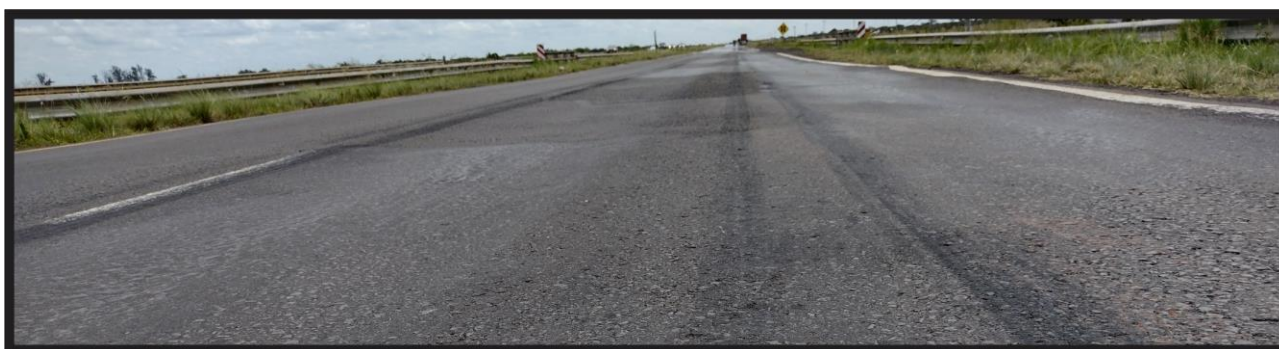
Figura 9. Rastros de neumático detectados sobre el carril derecho de la banda de circulación sureste identificados como A. Además, se puede apreciar que la impronta fue patentizada en un trayecto de la vía donde la calzada presentó ahuellamiento. Fuente: JST, 2021.

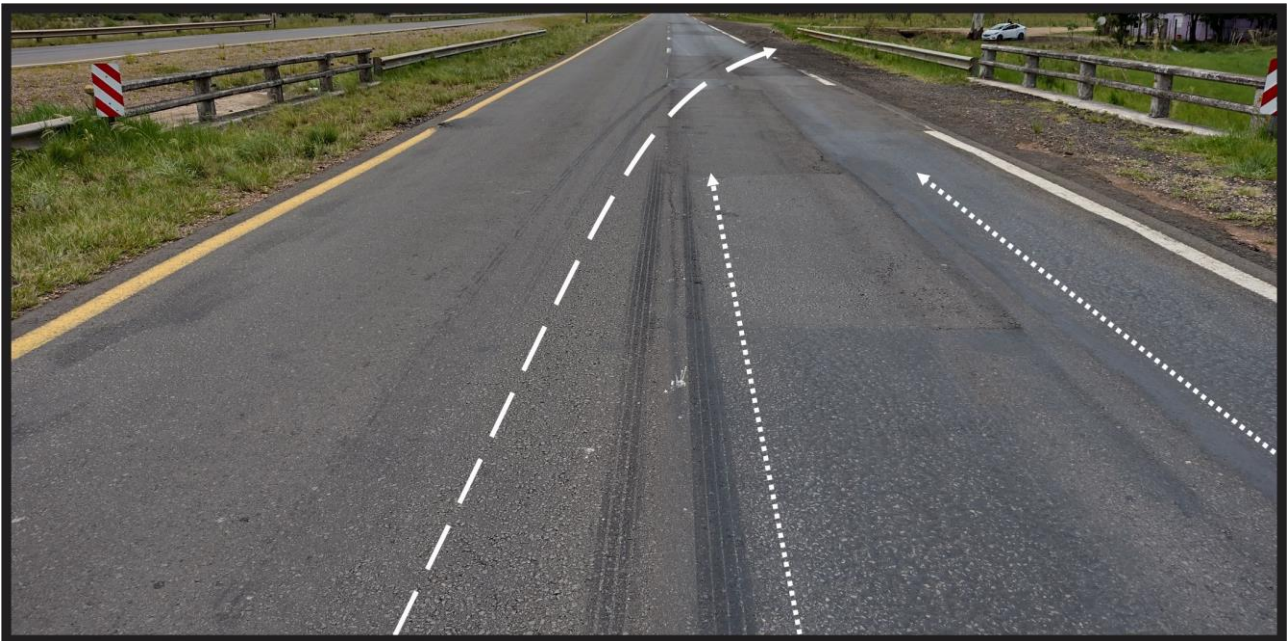
En el sector de culminación de las marcas identificadas como A, y 13,1 m antes del arribo al puente, sobre el carril izquierdo y próximo al centro de la calzada, se observó el inicio de una marca de neumático que se proyectó diagonalmente hacia la banquina sureste, dentro de un espacio de 38,1 m, teniendo continuidad sobre el ripio por un margen indefinido, dado que no pudo detectarse su finalización. Estas marcas son identificadas como B y, a partir de su zona de iniciación sobre el carril izquierdo, 11 m más adelante se apreció el comienzo de una impronta de neumático que se extendió por 27,1 m sobre dicho carril. Este rastro es identificado con la letra C y junto con el B se ilustran y señalan en la siguiente imagen.

Figura 10. Sector de la calzada donde culminaron las marcas de neumático identificadas como A sobre el carril derecho, indicadas con líneas punteadas. En el carril izquierdo, es señalada con línea discontinua la marca de derrape identificada como B, con su proyección hacia la banquina. Fuente: JST, 2021.

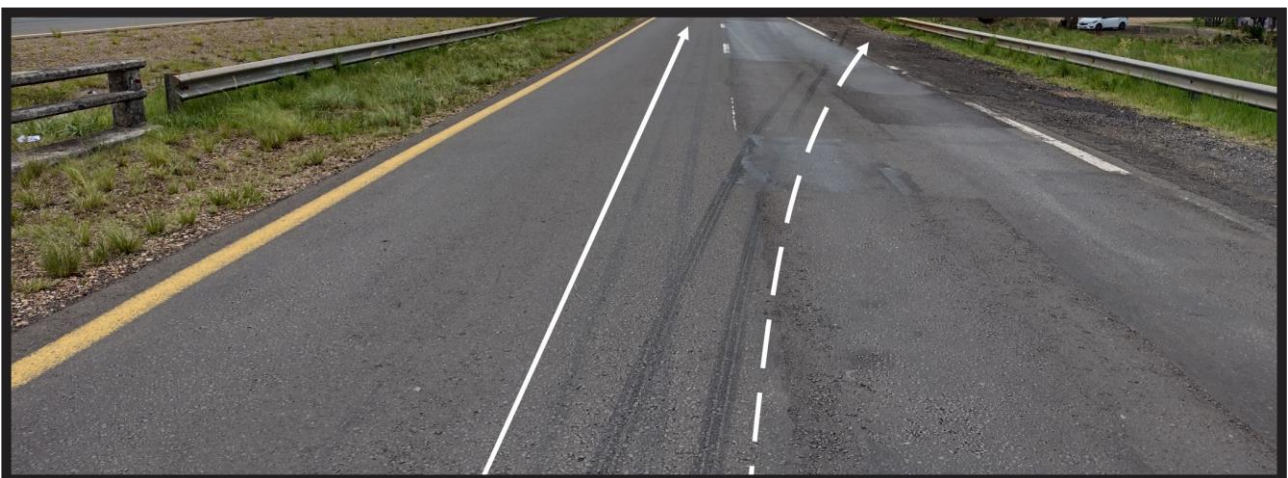
Figura 11. Fotografía que muestra el sector de la calzada donde se observaron las marcas de neumático identificadas como C, señaladas mediante línea continua junto a las marcas de derrape identificadas como B, indicadas mediante línea discontinua. Fuente: JST, 2021.

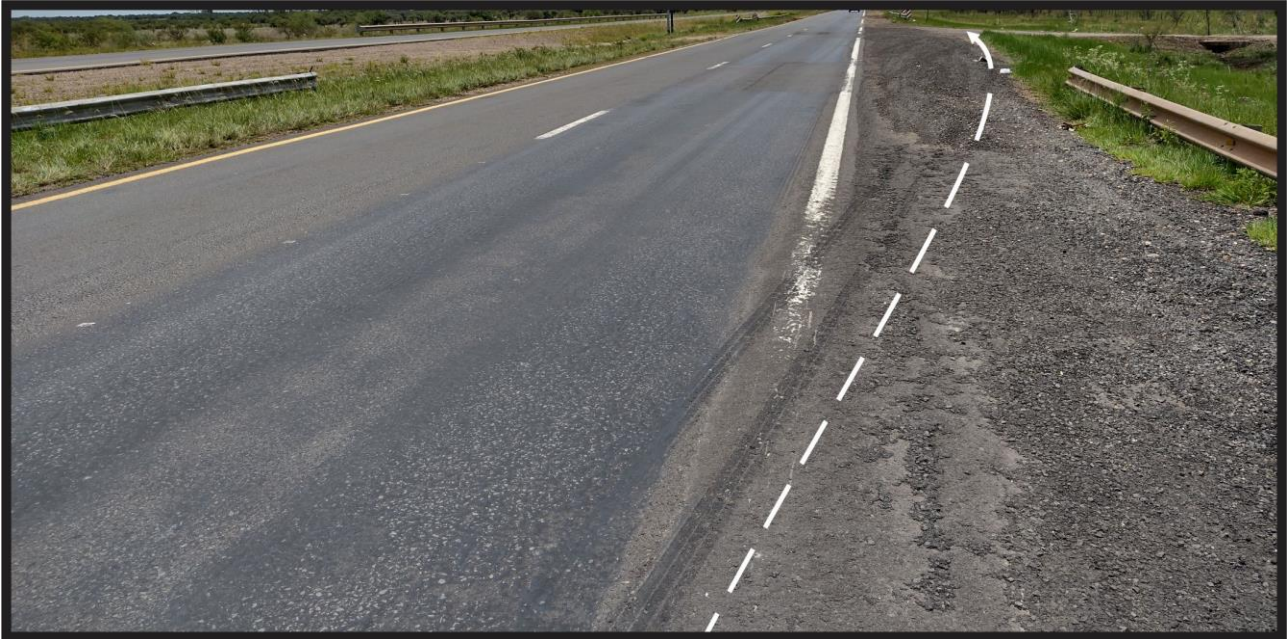
Figura 12. Fotografía que muestra la continuidad de la marca de neumático identificada como B sobre la banquina de ripio de la ruta, la cual fue indicada mediante línea discontinua. Fuente: JST, 2021.

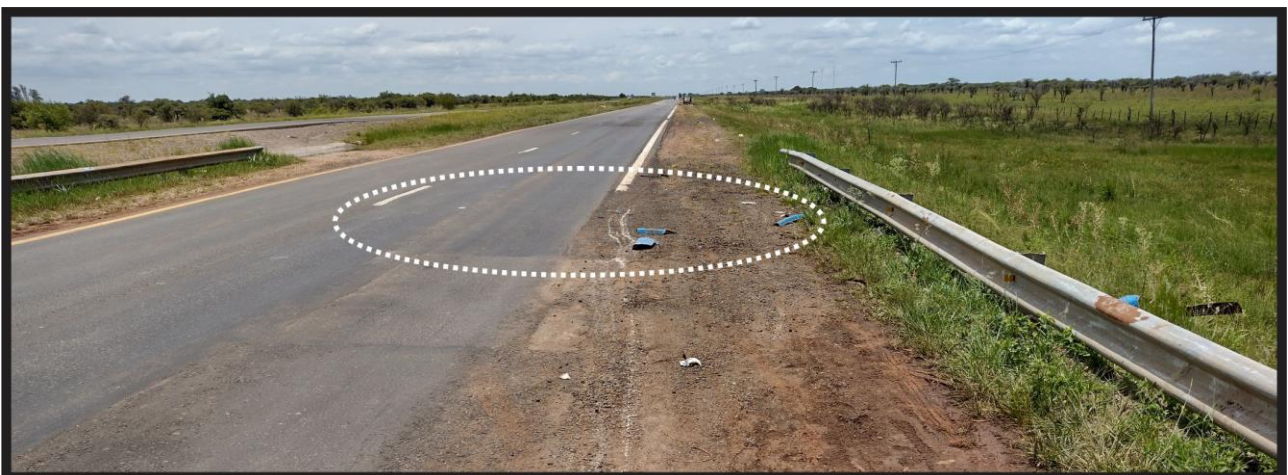
Continuando hacia el cardinal noreste, se observó la conexión de la ruta con una vía perpendicular de tierra, correspondiente a una entrada y salida de camiones. Seguidamente, se apreció un segundo puente y, 16,2 m después de su cruce, se detectó un área de impacto en el margen sureste de la calzada, donde fueron halladas efracciones y restos materiales de los camiones en el borde de la vía, con proyección hacia la banquina. Dichos rastros estaban acompañados de fragmentos de un limpia parabrisas y de piezas desprendidas de coloración azul. El área de efracciones y dispersión de restos materiales abarcó una porción de 18,9 m y dichos elementos son identificados con la letra D en la siguiente fotografía.

Figura 13. Sector de la ruta donde se hallaron evidencias de impacto representadas por marcas de efracciones y restos materiales dispersos sobre la banquina, identificadas como D. Fuente: JST, 2021.

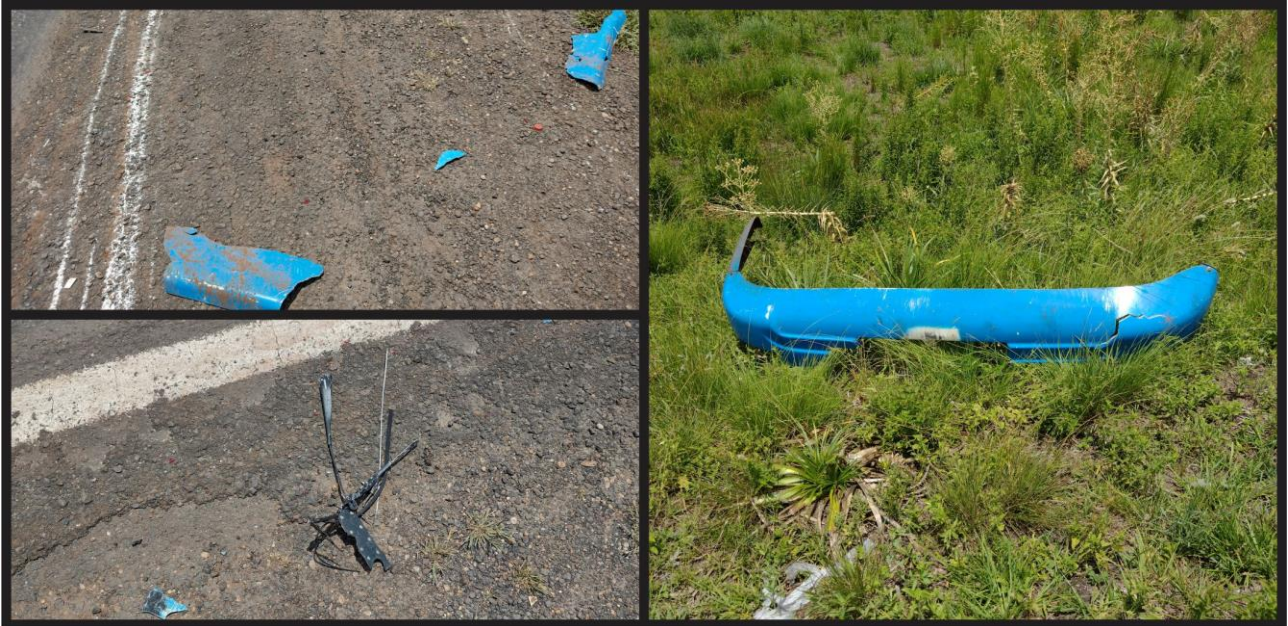
Figura 14. Vista detallada de las marcas de fricción y dispersión de los restos materiales hallados en el área de impacto identificada como D. Fuente: JST, 2021.

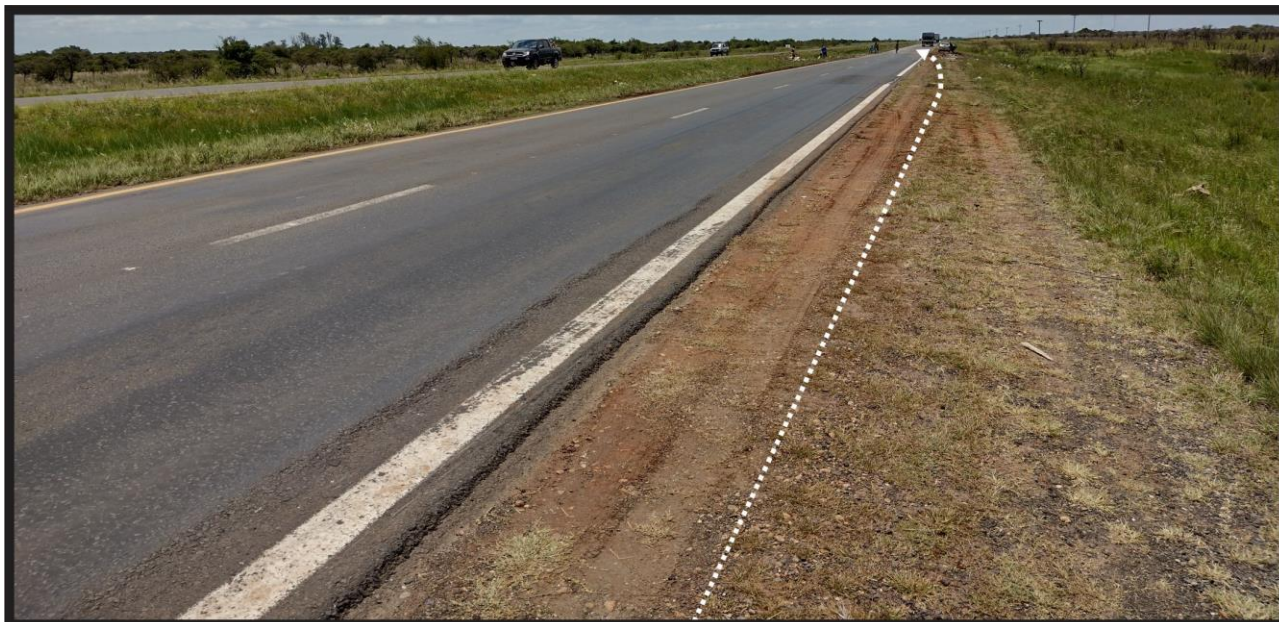
Se observó también, 54,5 m al noreste del área de impacto referenciada previamente, el inicio de una marca de neumático sobre la banquina, la cual se extendió por 33,5 m y luego se observó que reingresaba hacia la calzada, perdiendo continuidad. La marca de neumático es identificada como G y se indica en la siguiente figura.

Figura 16. Marca de neumático verificada sobre la banquina sureste, identificada como G. Fuente: JST, 2021.

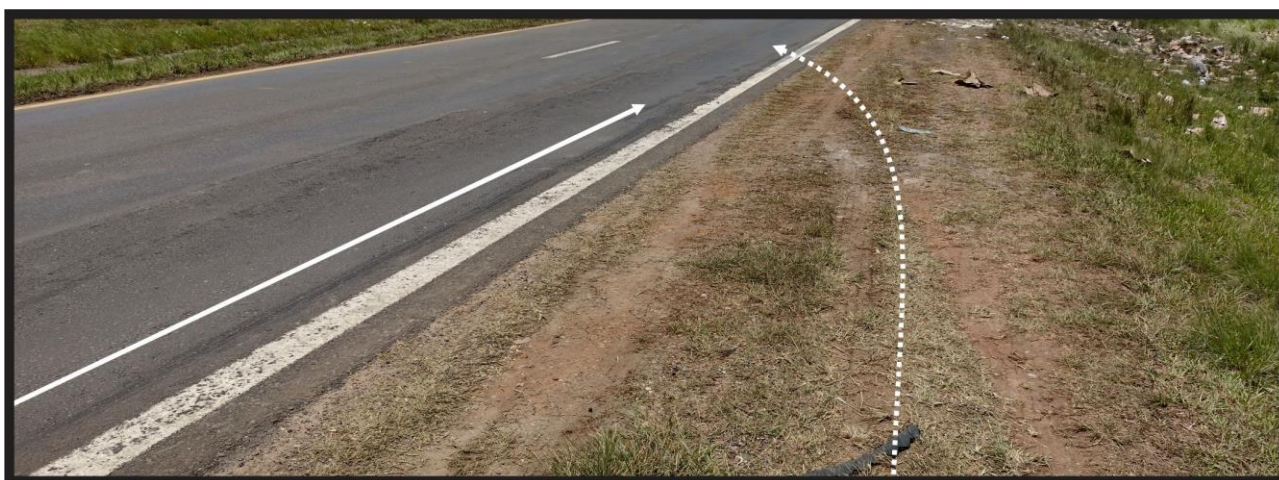
Continuando por la misma banquina, 41,4 m más adelante, se apreció otra marca de neumático de 8,7 m de extensión que se proyectaba desde la banquina hacia la vía, acompañada de otra impronta sobre la calzada del carril derecho, la cual se extendió diagonalmente hacia la banquina por espacio de 16,1 m. Dichos rastros son identificados como H y pueden ser apreciados en la siguiente imagen.

Figura 17. Marca de neumático sobre la banquina y proyectada hacia la calzada, señalada con línea punteada. Sobre el carril derecho, impronta de neumático que se proyecta hacia la banquina, indicada con línea punteada. Ambas huellas son identificadas como H. Fuente: JST, 2021.

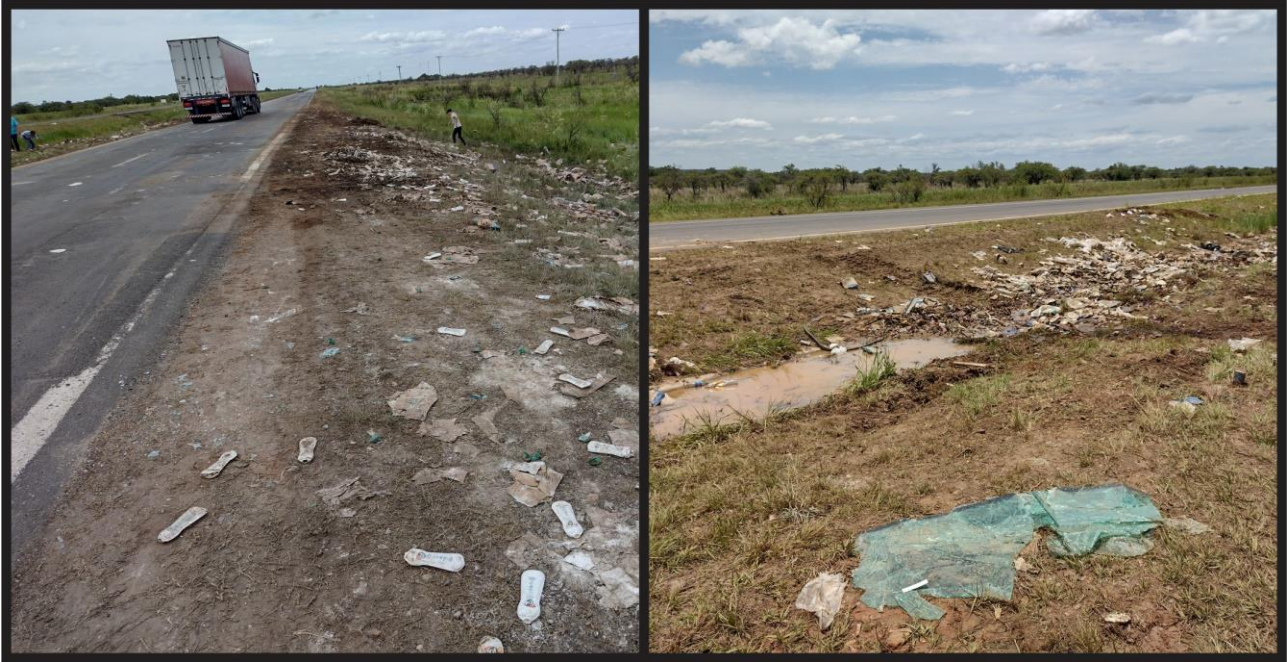
Luego, 8,8 m más adelante del área de finalización de las marcas identificadas como H y sobre la banquina, resultaron apreciables restos de cristal referenciados como I. Por su parte, dentro del cantero central de la ruta y 8,6 m al noreste se hallaron los restos de un parabrisas, los cuales son identificados como J, tal como se puede apreciar en la siguiente imagen.

Figura 18. Restos de cristal detectados sobre la banquina sureste, a partir de donde se detectó la dispersión de la carga del Vehículo 1, identificados como I. En la fotografía contigua se observan los restos de cristal de parabrisas del Vehículo 1 situados dentro del cantero central de la ruta, identificados como J. Fuente: JST, 2021.

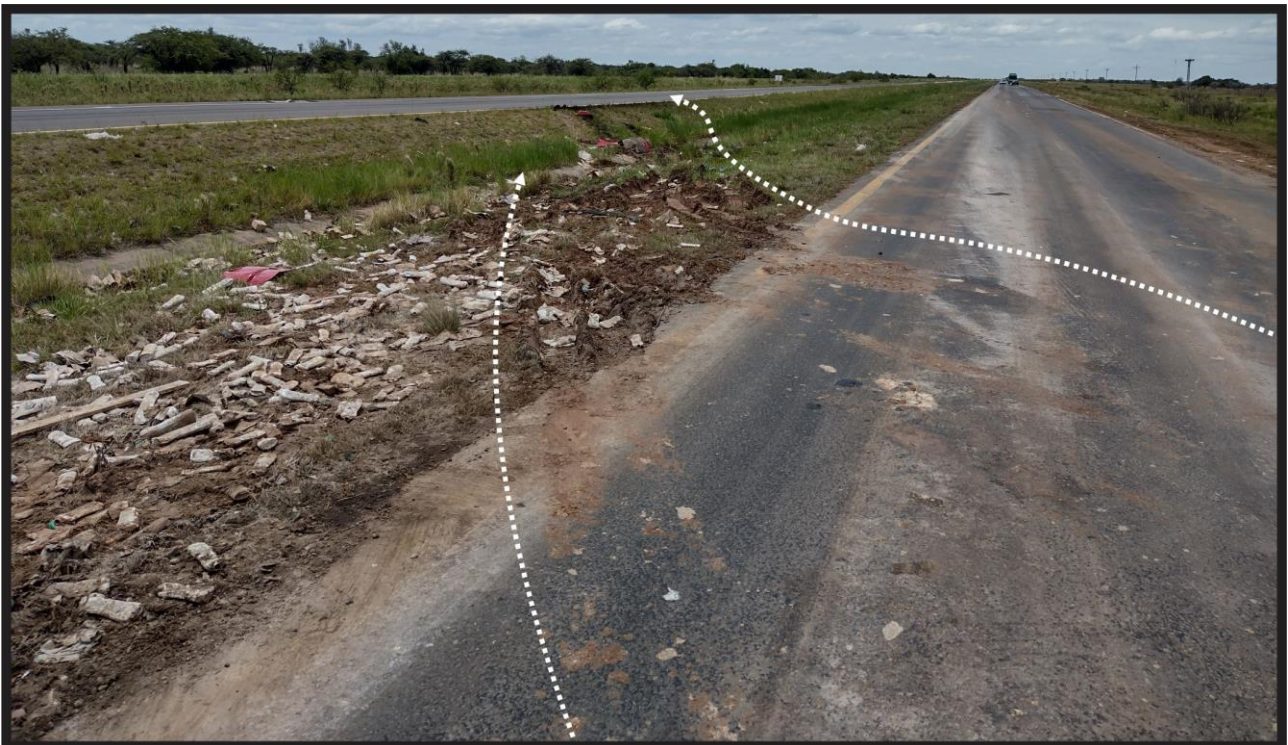
Prosiguiendo sobre el carril izquierdo de la banda de circulación sureste, se apreciaron marcas de neumático y fricción que se proyectaron diagonalmente hacia el cantero central, abarcando un espacio horizontal de 6,5 m con dichas improntas, las cuales continuaron sobre el terreno de césped del cantero central, cruzando el canal de desagüe hasta el borde de la banda de circulación noroeste. Dichas marcas fueron identificadas como L y pueden observarse en la siguiente imagen.

Figura 21. Marcas de despiste producidas por el Vehículo 2 desde el carril izquierdo de la banda de circulación sureste de la ruta con dirección hacia el cantero central, identificadas como L. Fuente: CNRT, 2021.

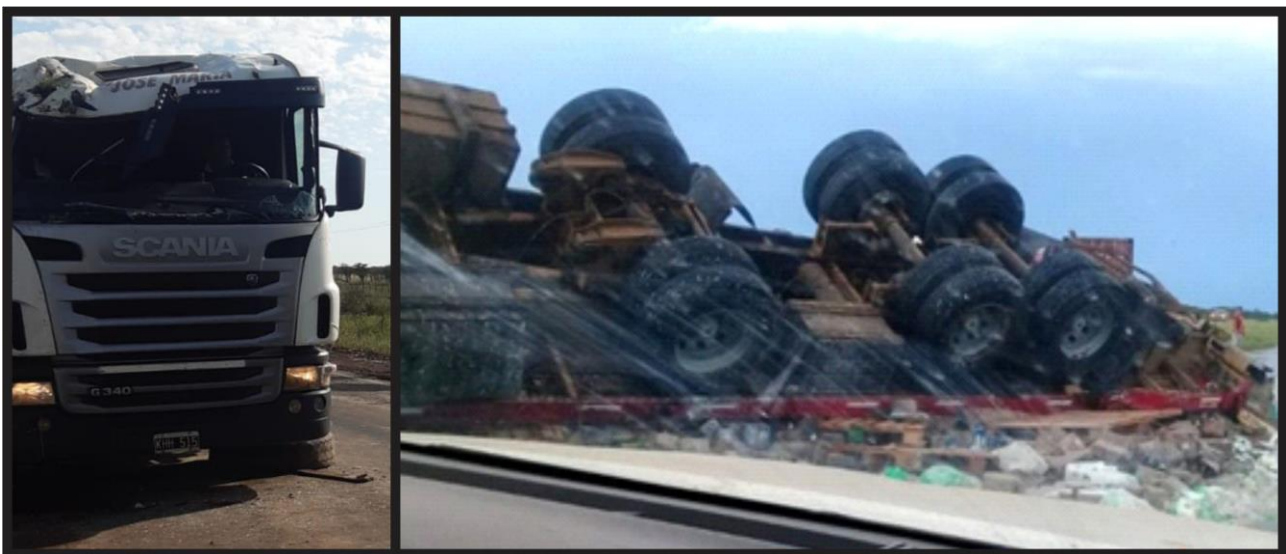
Los daños en el Vehículo 1 no pudieron ser inspeccionados directamente por profesionales de la JST, sin embargo, a través de fotografías obtenidas del siniestro, se apreció que la cabina de la unidad tractora resultó afectada por el vuelco y la operación de la pala mecánica del concesionario vial, no pudiendo precisarse, hasta el momento de la confección del presente informe, las afectaciones sufridas por el semirremolque.

Figura 28. Daños en el sector frontal del Vehículo 1 y en el semirremolque impulsado por él. Fuente: Fotografía aportada por un particular y del medio de prensa [Radio Sudamericana](#), 2021.

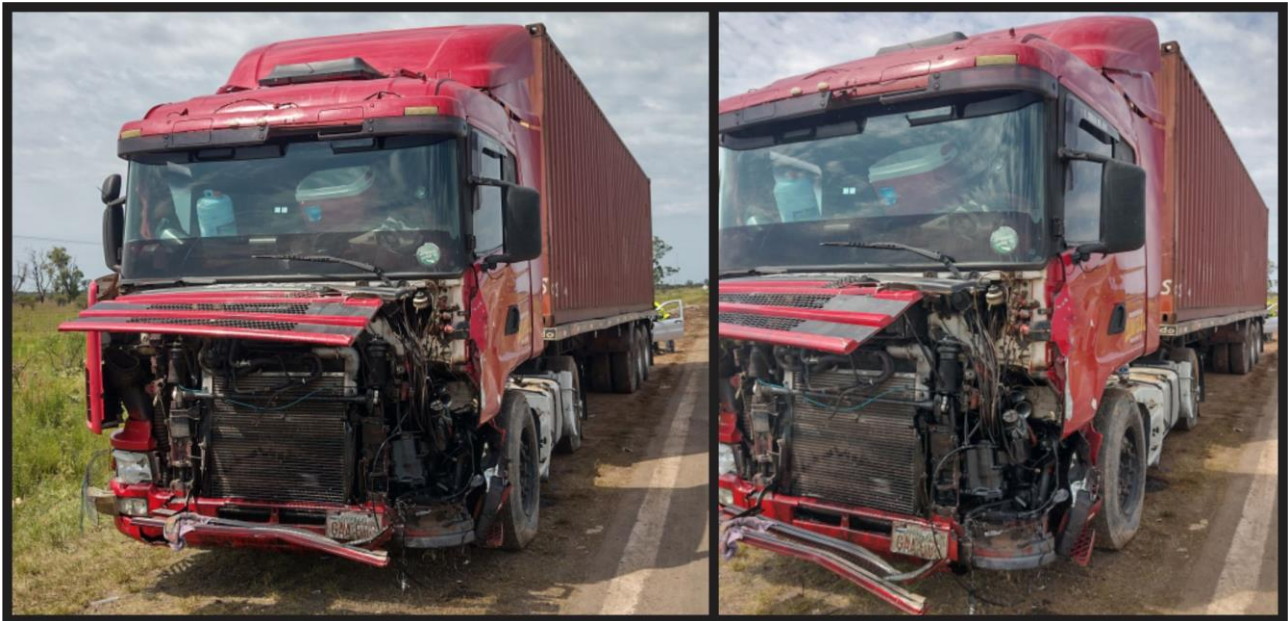
Los daños en el Vehículo 2 se localizaron en el extremo frontal izquierdo y lateral izquierdo de la unidad tractora, lo cual repercutió, además, en la motorización del rodado, dado que recalentaba y resultaba dificultoso efectuar el pase de cambios.

Figura 29. Daños y zona de impacto en el Vehículo 2. Fuente: JST, 2021.

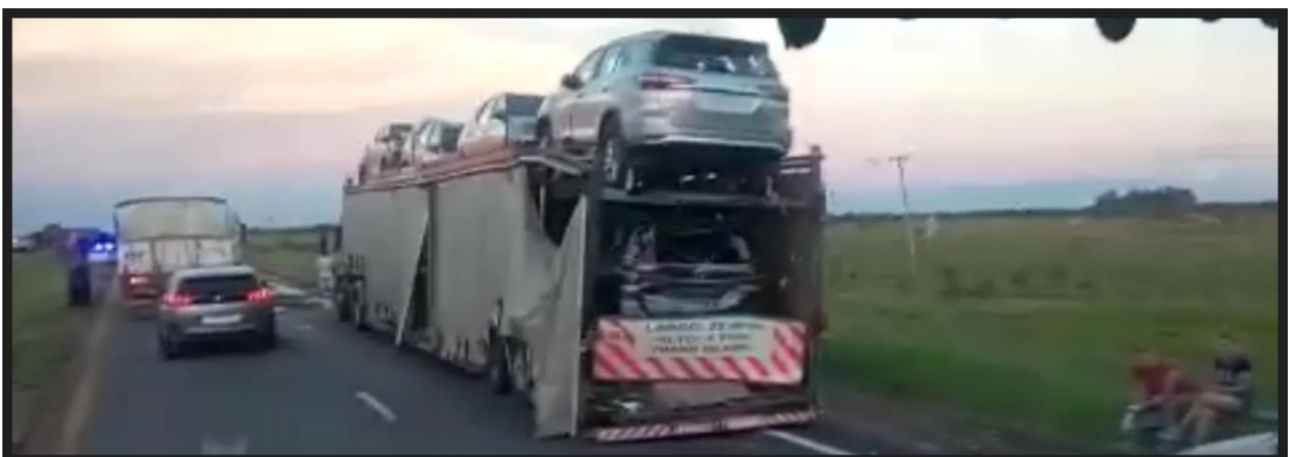
Los daños en el Vehículo 3 no pudieron ser inspeccionados hasta el momento de la elaboración del presente informe. A través de una captura de video del suceso, se pudo apreciar que la zona posterior del semirremolque resultó afectada.

Figura 30. Daños en la zona posterior del semirremolque y vista de la carga transportada del Vehículo 3. Fuente: Proporcionado por un particular, 2021.

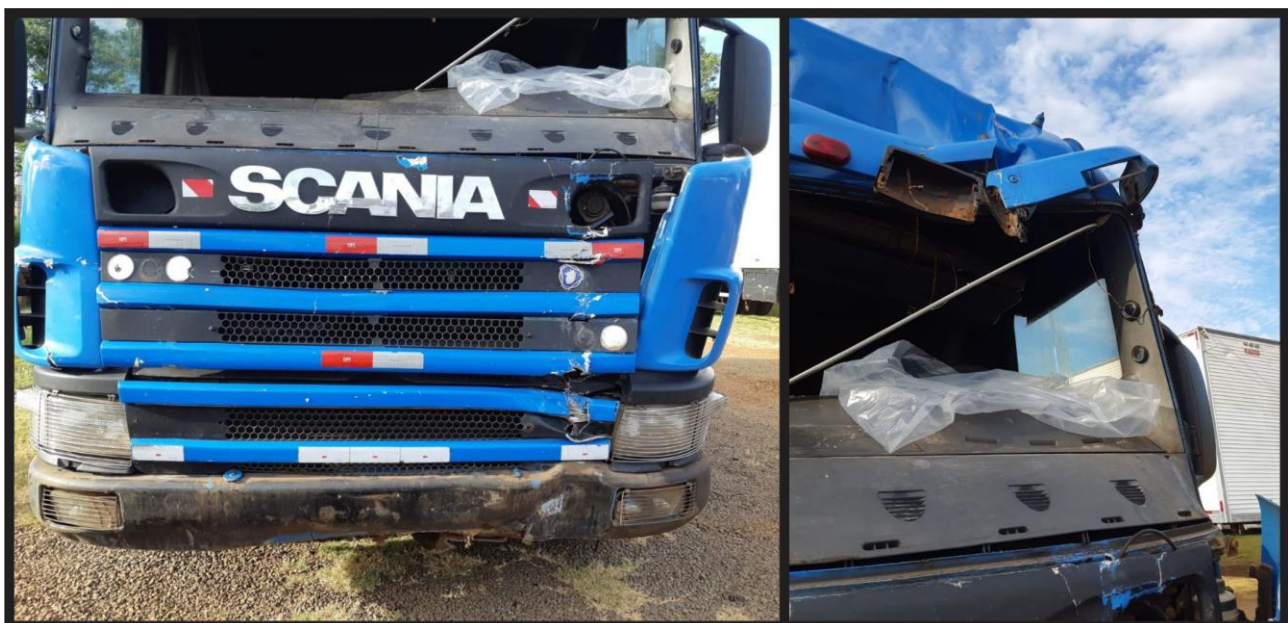
Los daños en el Vehículo 4 no pudieron ser inspeccionados hasta el momento de elaboración del presente informe. A través de fotografías proporcionadas por la compañía aseguradora de la unidad, se pudo observar que presentó daños y zona de impacto en el sector anterior de su estructura.

Figura 31. Daños en el frente izquierdo del Vehículo 4. Fuente: Mapfre Paraguay, 2021.

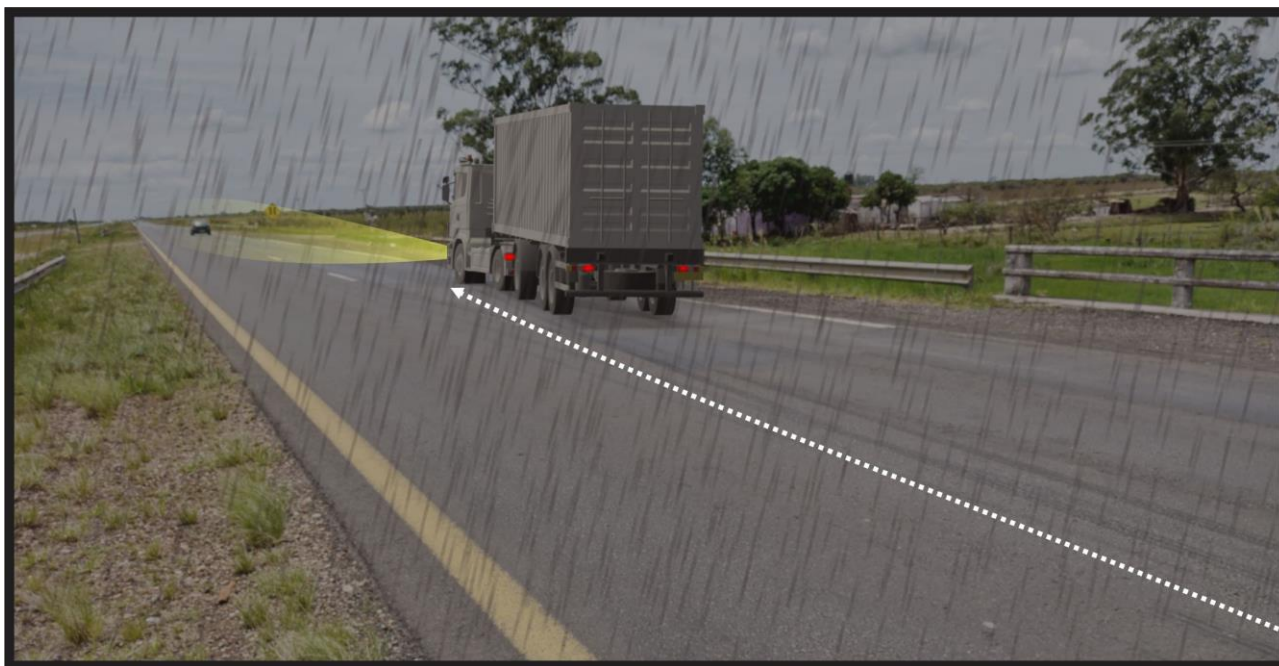
Figura 33. La imagen ilustra la trayectoria descontrolada descrita por del Vehículo 1 mientras descendía por la pendiente de la ruta con condiciones climáticas de lluvia torrencial y calzada con agua acumulada. Fuente: JST, 2021.

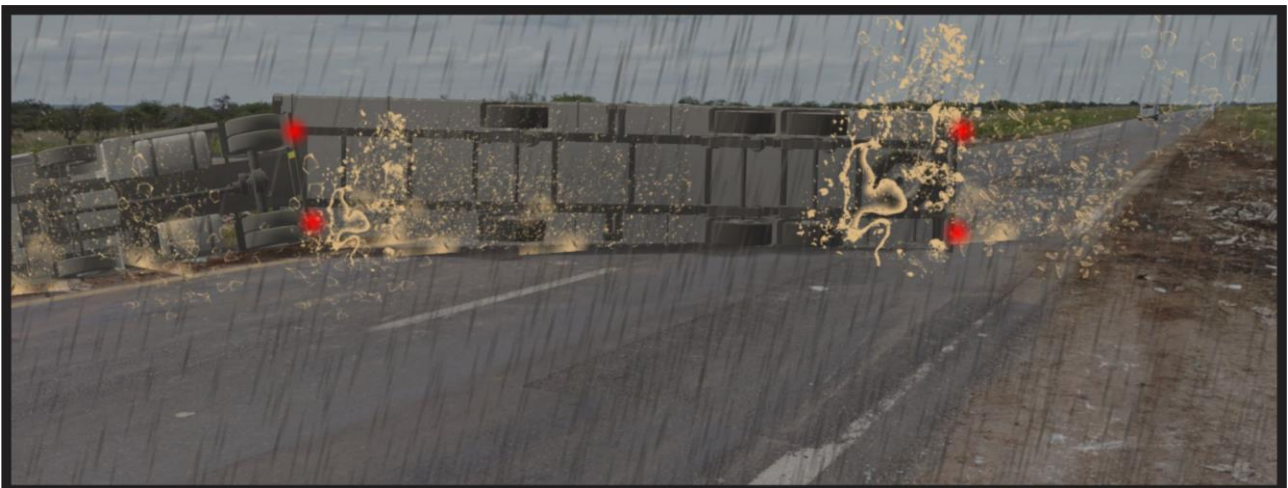
Figura 35. La imagen muestra el momento en que el Vehículo 1 volcó sobre la vía, quedando la unidad tractora recostada sobre su lateral derecho dentro del cantero central, mientras que el semirremolque se detuvo sobre su costado derecho abarcando gran parte de la calzada. Fuente: JST, 2021.
