# Informe preliminar

## Suceso automotor

**Tipo de evento:** despiste y vuelco.

**Lugar:** Ruta Nacional 9, kilómetro 1725, departamento Tumbaya, provincia de Jujuy.

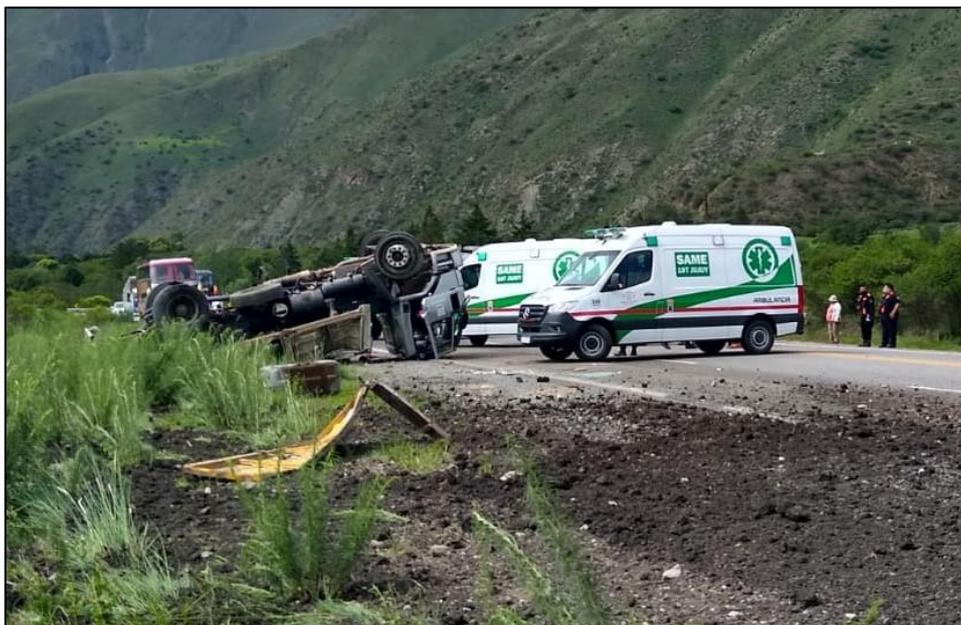
El día 21 de diciembre de 2021, a las 9:30, aproximadamente, se produjo el despiste y vuelco en la Ruta Nacional 9, a la altura del kilómetro 1725, de un camión rígido Ford Cargo (Vehículo 1) perteneciente a una dependencia del Estado Nacional. Como consecuencia de ello, el Vehículo 1 impactó varias veces contra el piso hasta quedar detenido con su techo sobre la banquina y el carril de la calzada con sentido de sur a norte (ver Figura 1).

Figura 1. Fotografía del punto de inmovilidad final del camión sobre la calzada y la banquina. Fuente: JST, 2021.

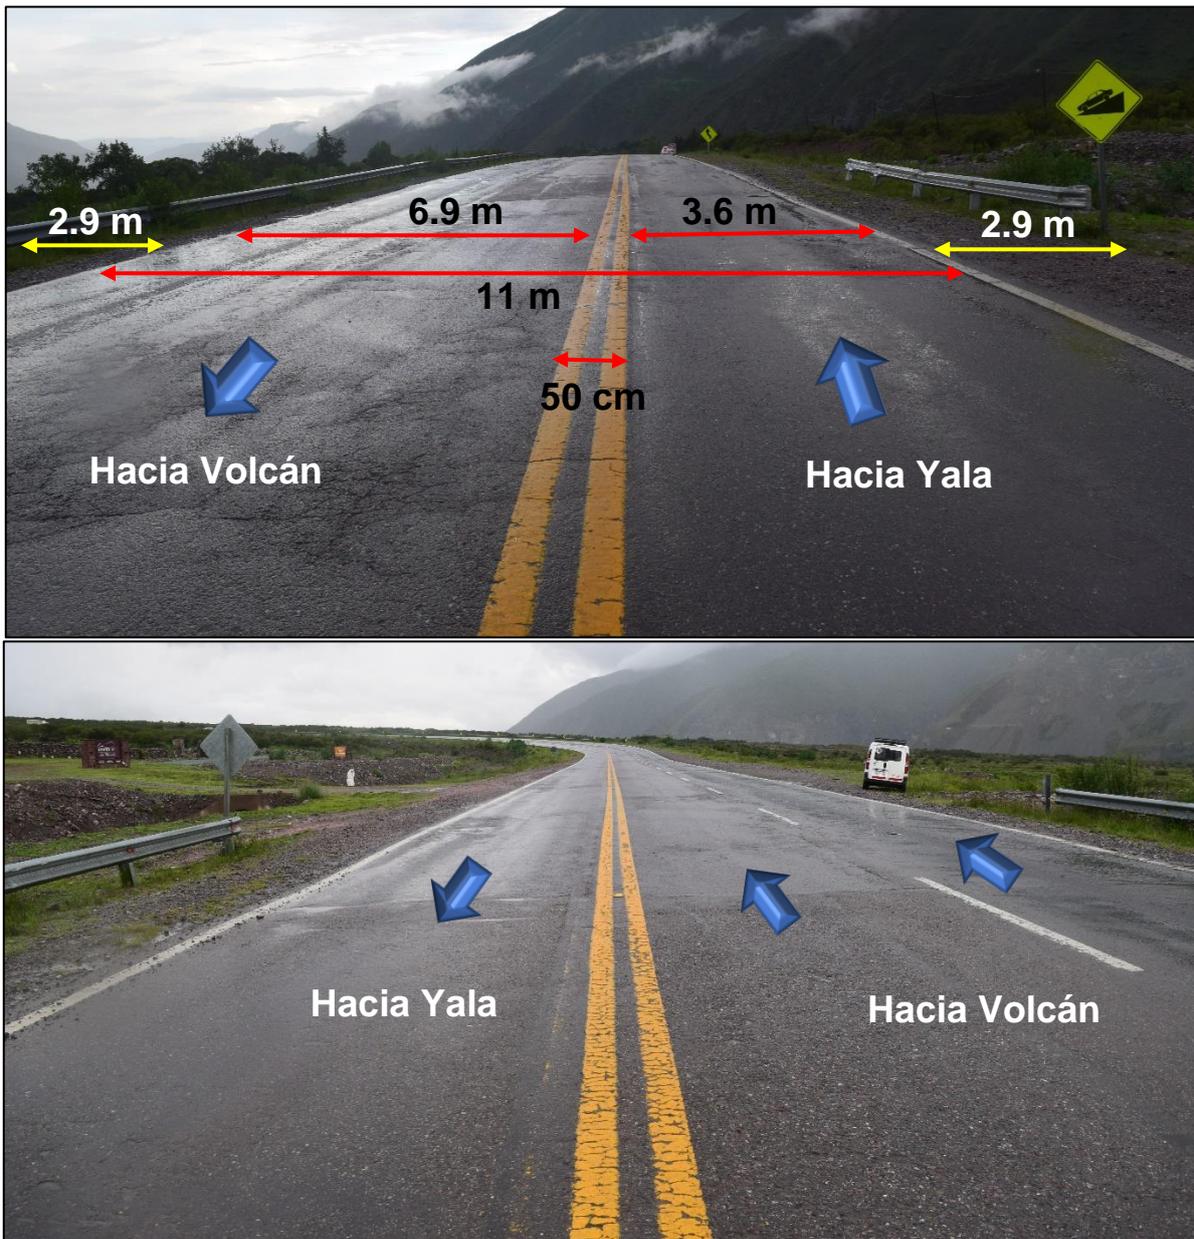
Figura 3. Dimensiones y características de la calzada y sus costados en la zona del despiste. Arriba, vista sur-norte; abajo, en sentido contrario. Fuente: JST, 2021.

Calzada: Se observaron pequeñas grietas sobre la calzada, que predominaban sobre los carriles de circulación con sentido sur-norte. No presentaba fisuras, baches, deformaciones, hundimientos, ahuellamientos u otras fallas de relevancia (ver Figura 3).

- Banquinas: hacia ambos laterales se encuentran conformadas por material terroso y ripio. Contaban con 2,9 metros de ancho en ambos lados (ver Figura 3).

- Barreras de contención: se constataron de tipo guardrraíl. Se extendían sobre los costados de ambas banquetas. Al oeste, se constató la presencia de dos barreras, la primera (zona del despiste) contaba con 17,6 metros, con su extremo ubicado a 40,3 metros al sur del mojón de la progresiva kilométrica 1725. A 50 metros al sur de la primera barrera mencionada, se constató una segunda barrera, con una longitud de 50 metros. Al este, el guardrraíl se extendía por 107 metros, con su extremo situado a 36,9 metros al sur del mojón de referencia (ver Figura 3).

- Horizontal: está conformada por líneas longitudinales de borde continuo y demarcación de doble línea amarilla continua que separaba ambas manos de circulación. El sector de la calzada con sentido de circulación de sur a norte presentaba demarcación de línea blanca discontinua que delimitaba los dos carriles de circulación. Dicha demarcación se encontraba clara y nítida (ver Figura 3).

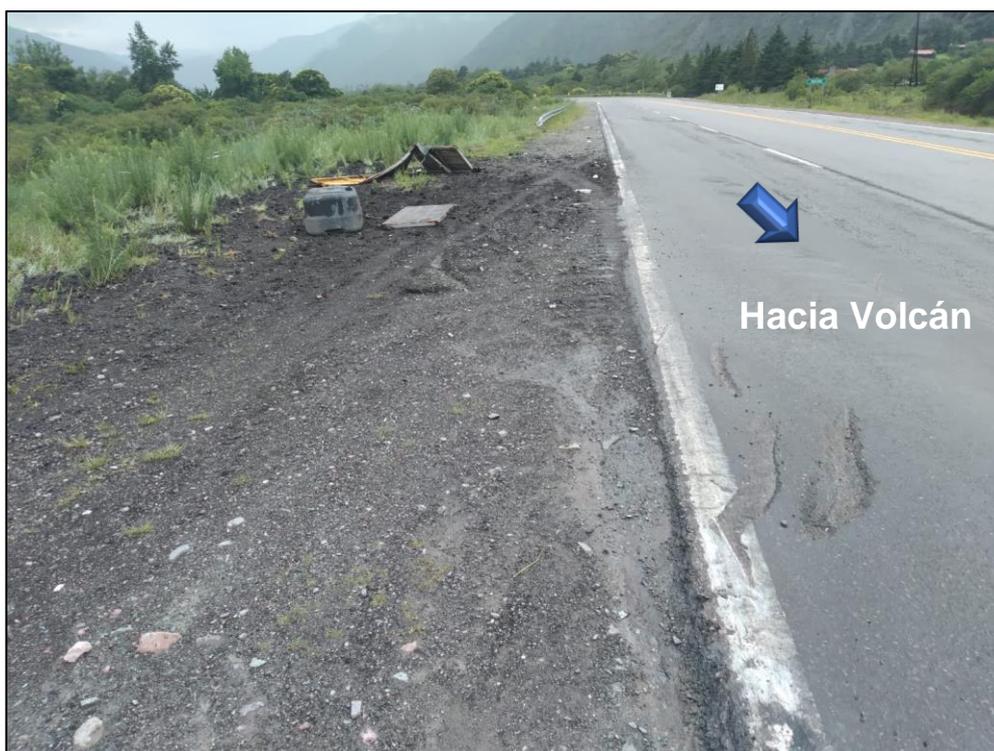
- Cuneta este (zona del vuelco): ubicada sobre el costado de la banquina este, conformada de material blando (tierra), cubierto totalmente por vegetación de mediana altura. Contaba con un ancho variable, siendo su máximo aproximado de 8,8 metros, finalizando en el inicio del barranco (ver Figura 4).

Figura 4. Características del costado este de la calzada, sector donde se produjo el vuelco del camión, y de su punto de inmovilidad final. Fuente: JST, 2021.

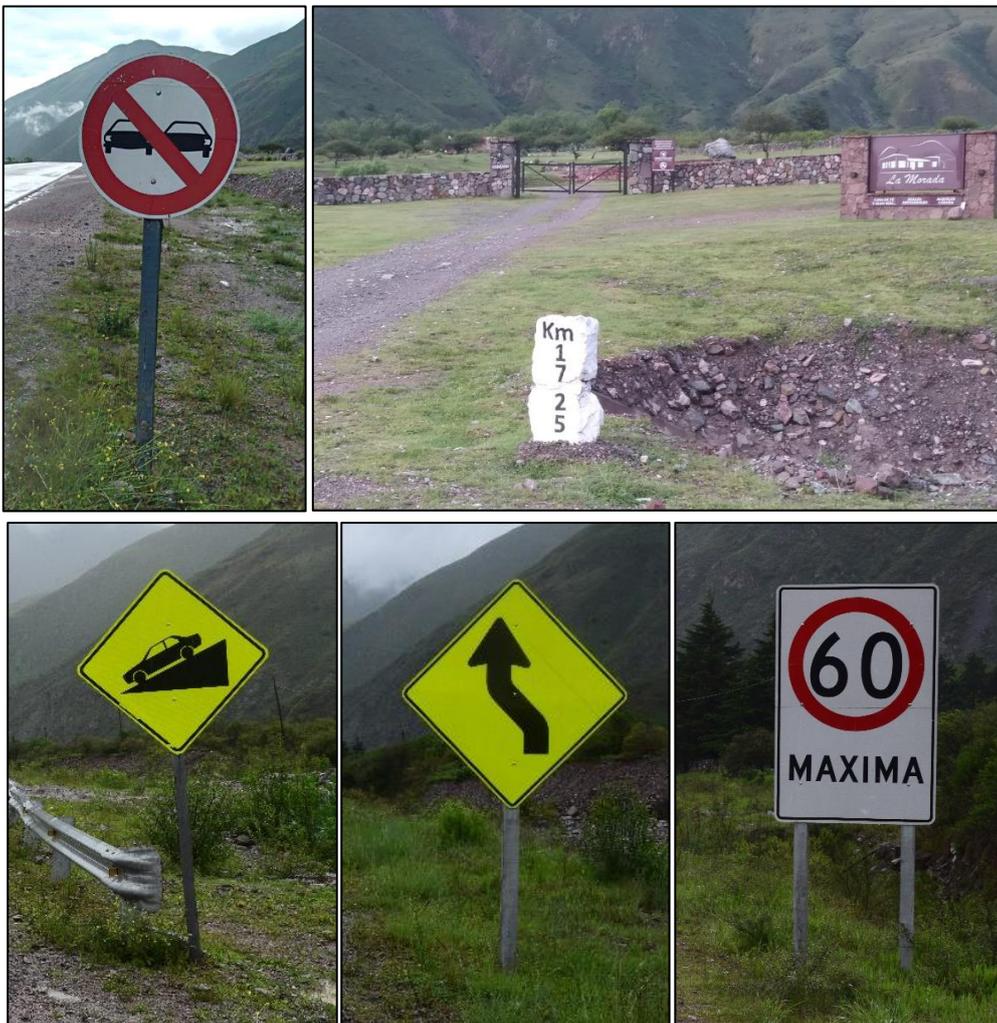
- Vertical: se observó sobre el costado de la banquina oeste un mojón que indicaba el kilómetro 1725 junto al acceso a la “Casa de Té *La Morada*”. A 67,80 metros al norte del mojón, se documentó una señal reglamentaria de prohibición que indica “No adelantar” (R.6.). Hacia el sur, sobre el mismo lateral, a 36,90 metros del mojón de referencia, se observó una señal preventiva que indicaba “Pendiente descendiente” (P-9 (a)). A 78 metros se visualizó otra señal preventiva de “Curva y contracurva izquierda” (P-7(d)). Luego, a 82 metros al sur de la última señal, se observó un cartel reglamentario de “Límite de velocidad máxima – 60 km/h” (R-15) (Ver Figura 5).

Figura 5. Fotografías de la señalización vertical documentada en el lugar del suceso. Fuente: JST, 2021.

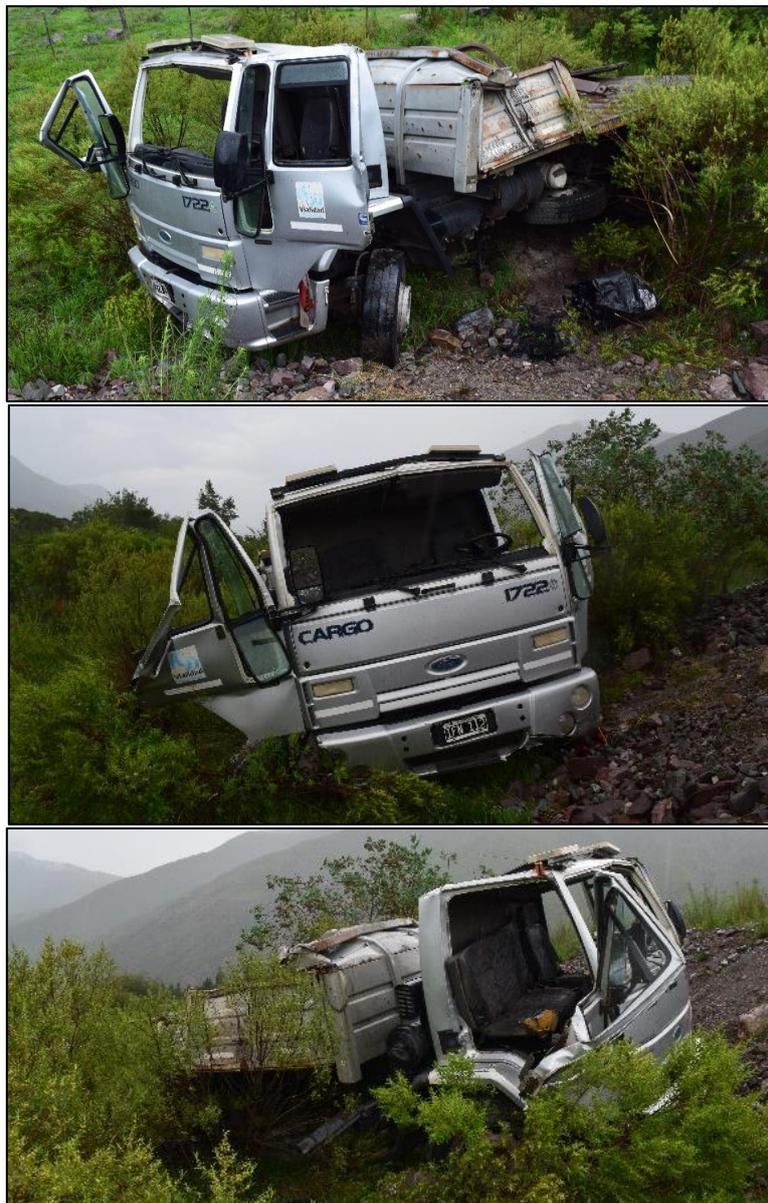
Se observaron deformaciones y abolladuras por impacto contra el piso en la carrocería y compuertas de la caja del camión. Algunas de estas últimas se desprendieron de la caja durante el vuelco y los impactos (ver Figura 6).

También se documentaron deformaciones, plegamientos y abolladuras en ambas puertas y en techo de la cabina. El parabrisas se encontraba totalmente desprendido. Las ventanas de las puertas se destruyeron completamente. Se observó rotura con desprendimiento de material del sector derecho e inferior izquierdo del paragolpes delantero (ver Figura 6).

Figura 6. Fotografías del estado del camión y sus daños durante el relevamiento. Fuente: JST, 2021.

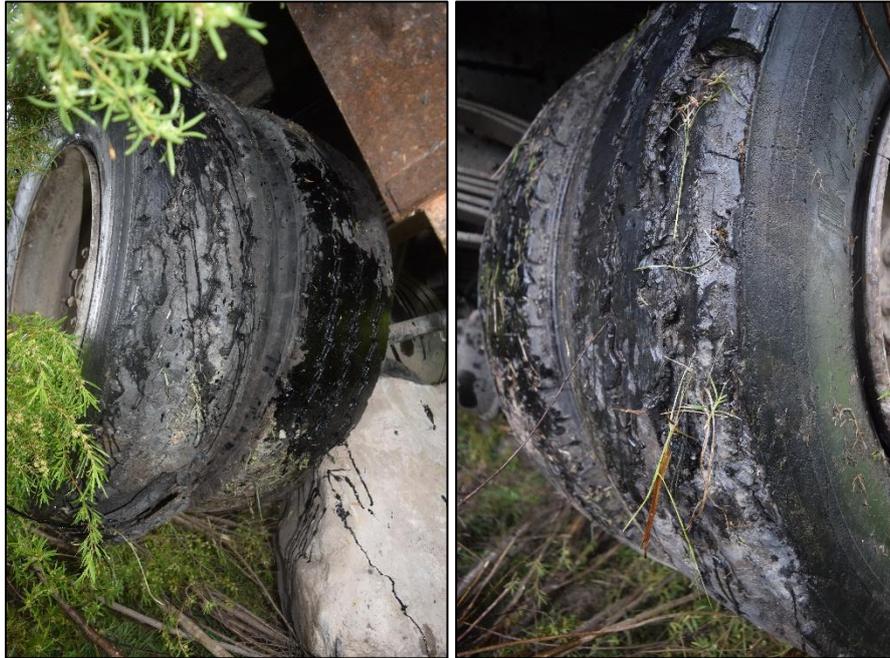
Se constató desprendimiento y pérdida de material de la banda de rodamiento de los neumáticos posteriores externos izquierdo y derecho. Asimismo, ambos neumáticos se encontraban destalonados respecto de su llanta (ver Figura 7).

Figura 7. Fotografías de los neumáticos dañados del camión. Fuente: JST, 2021.

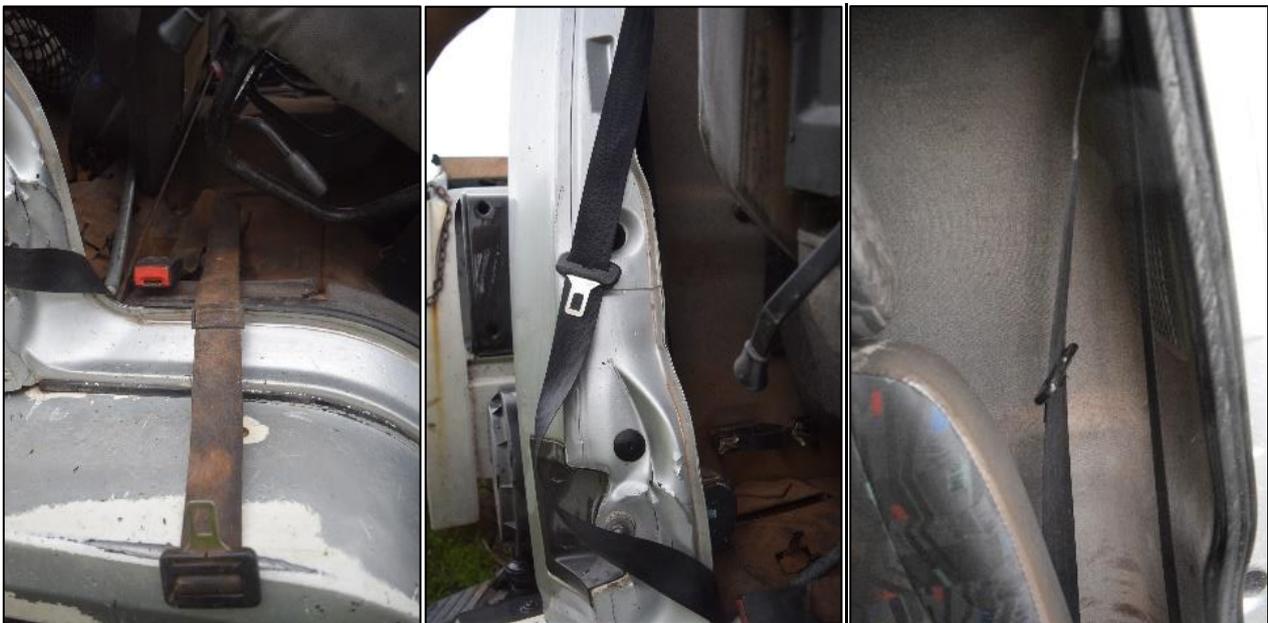
Se verificó que los cinturones de seguridad, tanto del conductor como de los dos acompañantes de la cabina, presentaban signos de no haber sido utilizados al momento del accidente, tales como acumulación de tierra y suciedad, ubicación y desplazamiento normal en las correas (sin estiramientos o atascamientos) (ver Figura 8).

Figura 8. Estado de los cinturones de seguridad del vehículo. Fuente: JST, 2021.
