# Informe preliminar

## Suceso automotor

**Tipo de evento:** colisión fronto-lateral.

**Expediente:** EX-2021-126188085- -APN-DNISAU#JST

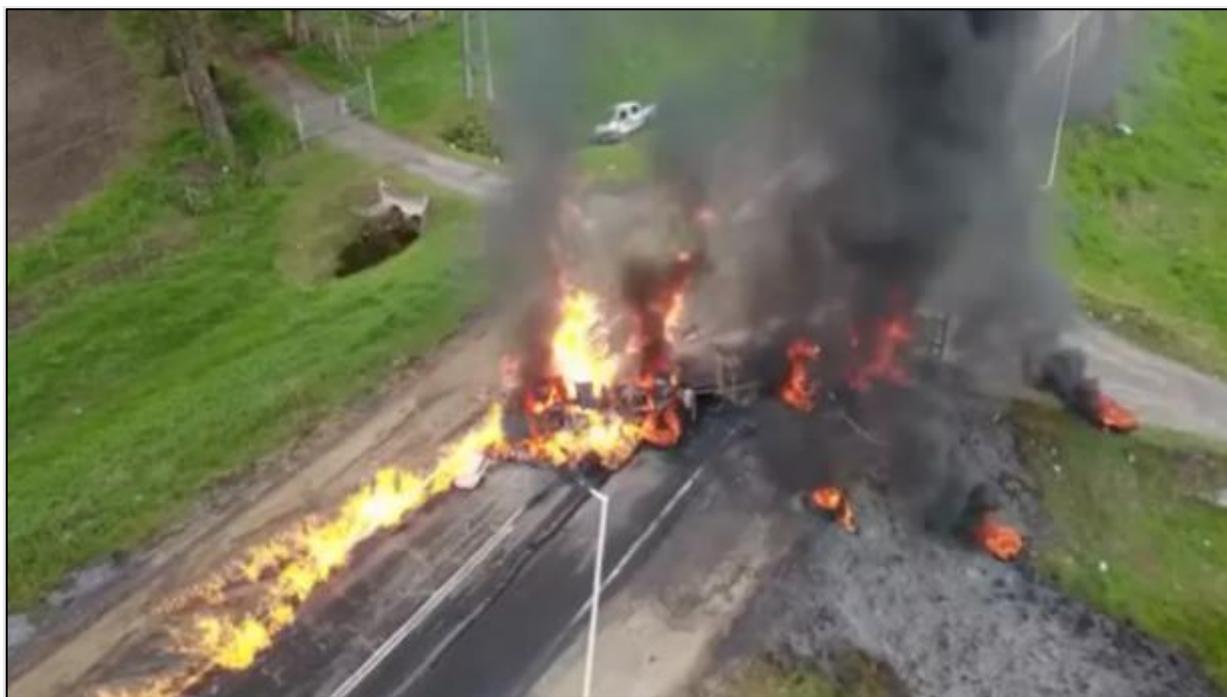
El día 24 de diciembre de 2021, a las 11:56, en la Ruta Nacional 9, a la altura del kilómetro 1459 se produjo una colisión, entre un camión Ford Cargo 1723 con semirremolque (Vehículo 1) y una camioneta Nissan Frontier (Vehículo 2). Como consecuencia del accidente, el Vehículo 1 despistó y volcó, quedando detenido sobre la calzada de la ruta. Luego de ello, se incendió por completo. El Vehículo 2, después del impacto, se dirigió hacia la cuneta y desagüe oeste, donde quedó, también, detenido.

Como resultado, se produjeron daños en ambos vehículos, totales por el incendio en la unidad tractora del Vehículo 1 y parciales en su semirremolque. El conductor del camión resultó fallecido y el conductor de la camioneta, lesionado.

Figura 1. Fotografías del camión luego del vuelco y durante el incendio. Arriba y al centro se observa la posición y ubicación final de la camioneta. Fuente: [Canal de Youtube de El Tribuno](#), 2021.

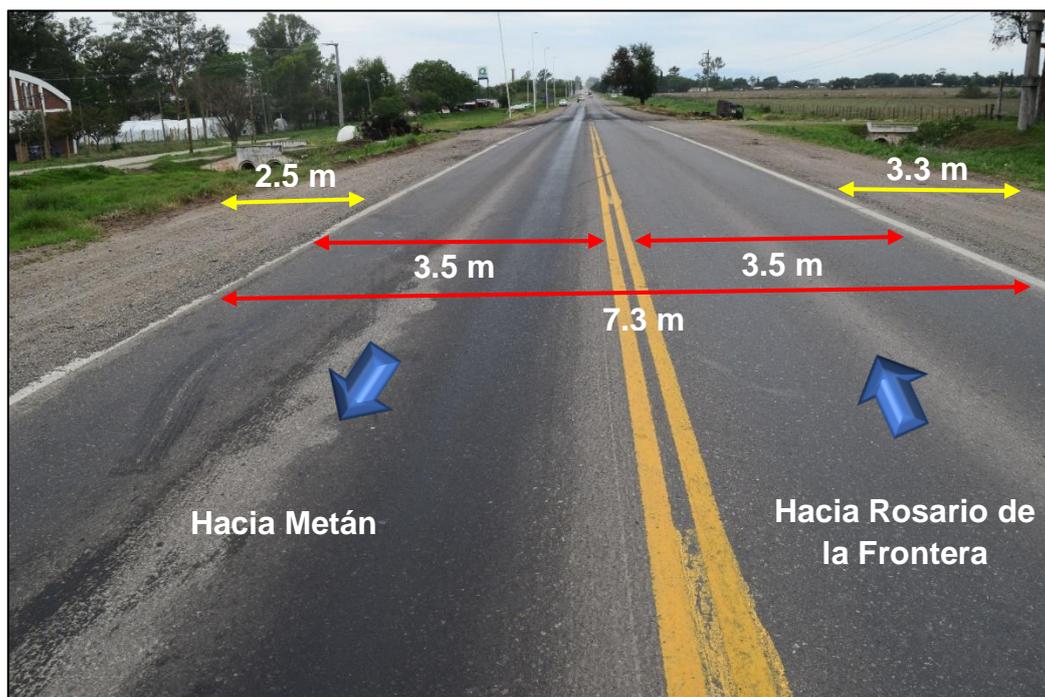
Figura 3. Fotografía de RN 9 en sentido norte-sur. Se observan las dimensiones y características de la calzada y sus costados en la zona del impacto. Fuente: JST, 2021.

Calzada: No presenta fisuras, grietas ni baches. Se observó una leve deformación y ahuellamiento en el carril con sentido de circulación sur-norte y marcas de fresado sobre el centro (ver Figura 3). No se encontró vinculación entre las fallas mencionadas y la secuencia de eventos del accidente.

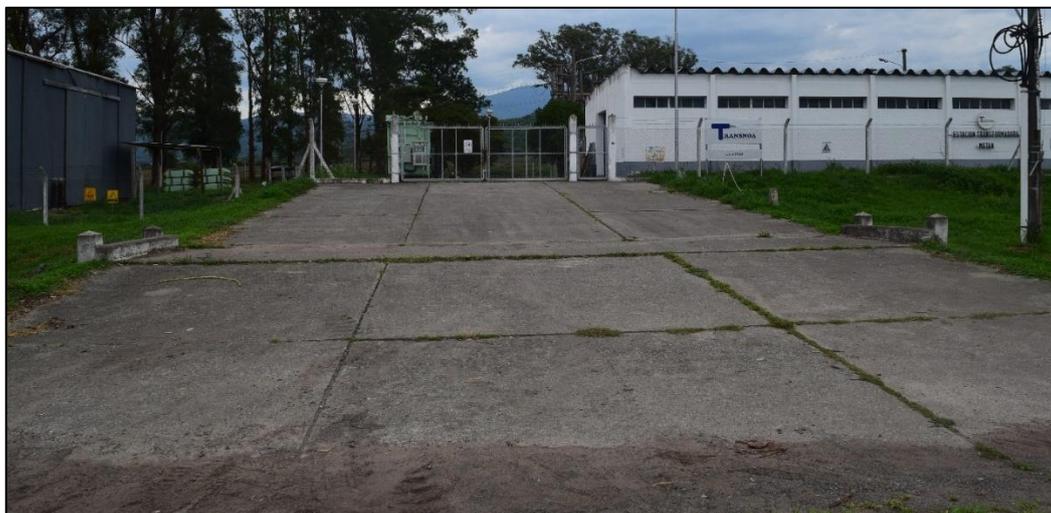
- Ingreso/egreso a la empresa Transnoa SA: se encontraba ubicado sobre el costado de la banquina oeste, a 220 metros al norte de la estación de servicio Refinor GNC. Contaba con un ancho de 12 metros y se encontraba constituido de pavimento rígido (concreto) (ver Figura 4).

Figura 4. Fotografía de ingreso/egreso de la empresa Transnoa S.A., en proximidades a donde se encontraba el Vehículo 2 en momentos previos a la colisión. Fuente: JST, 2021.

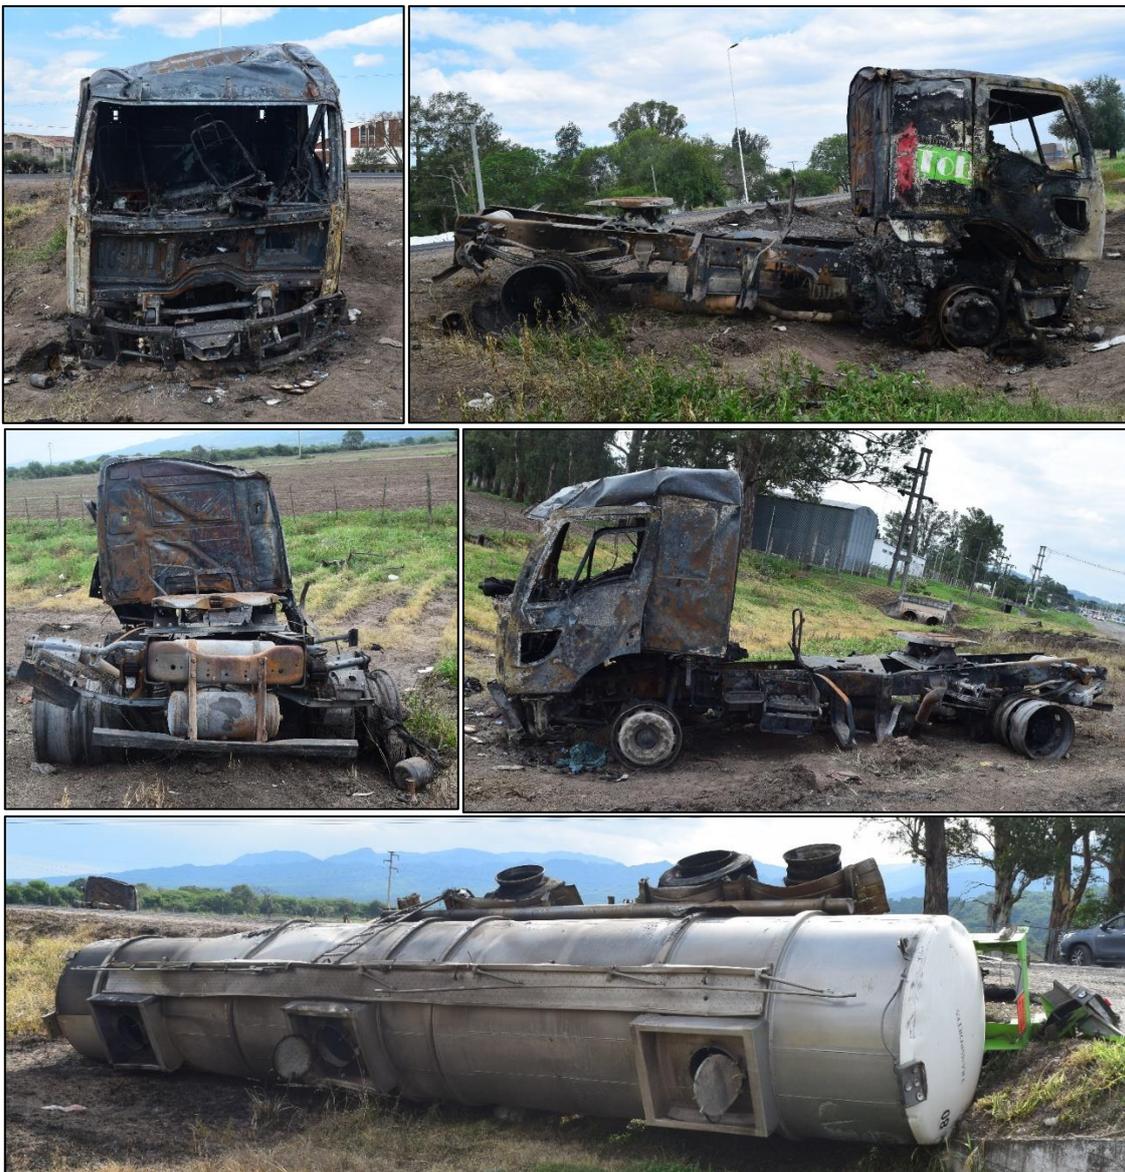
La incineración en el camión tractor fue total, la cual desintegró todos los neumáticos e incluso partes metálicas de aluminio.

Se observó una deformación leve en el paragolpes y el techo sobre el sector anterior izquierdo. En el sector posterior derecho de la cabina, se notó una abolladura puntual, la cual estaría asociada al vuelco del vehículo. En consecuencia, se habría producido un desplazamiento lateral de la cabina hacia su lado izquierdo y, en el interior, la inclinación del asiento del conductor.

Por el otro lado, los rastros del incendio sobre el semirremolque tipo cisterna se observaron en casi su totalidad, exceptuando la parte trasera. Había deformaciones leves generalizadas en toda la cisterna, en ambos lados (izquierdo y derecho), y una flexión del paragolpes trasero, también asociado al momento del vuelco.

Al momento de la inspección, as válvulas superiores se encontraban abiertas.

Figura 7. Fotografías del estado del Vehículo 1 al momento de su inspección. Fuente: JST, 2021.

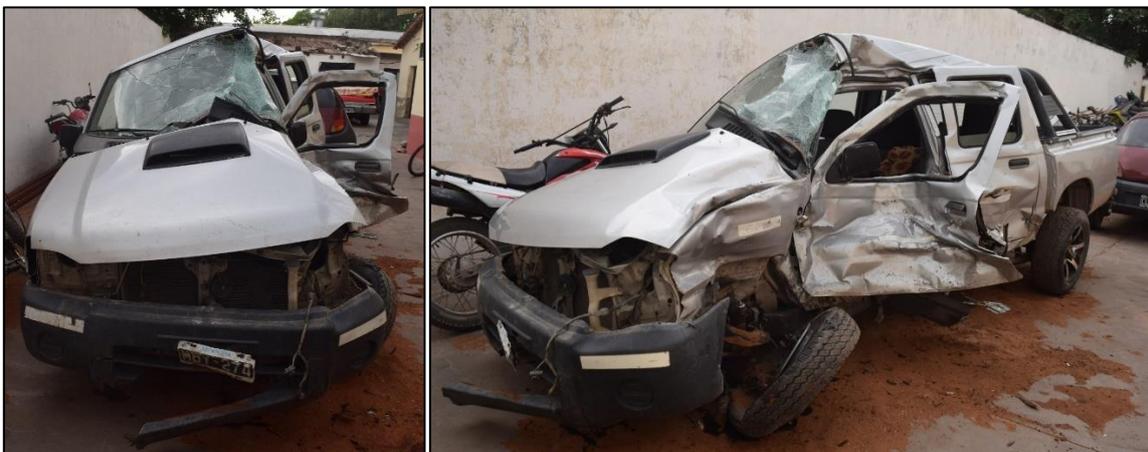
Se constataron los daños principales sobre el sector izquierdo, desde el frente hasta la puerta trasera, siendo de mayor profundidad los ubicados a la altura de la puerta del conductor. En dicha zona las deformaciones hacia el interior del vehículo comprometieron la estructura del zócalo y el techo.

El daño lateral afectó desde el paragolpes, la estructura del sector delantero izquierdo (capó, guardabarros) y los sistemas de suspensión y dirección de la rueda delantera izquierda, incluyendo la fractura del brazo de dirección y la rótula. La parte posterior del panel de la puerta del conductor se flexionó hacia afuera y hacia adelante, indicando que las fuerzas de impacto tuvieron componentes levemente desde atrás hacia adelante.

En el interior, se afectaron principalmente al asiento del conductor y el tablero, debido a las deformaciones generales de la estructura.

Figura 8. Fotografías del Vehículo 2 y sus daños. Fuente: JST, 2021.

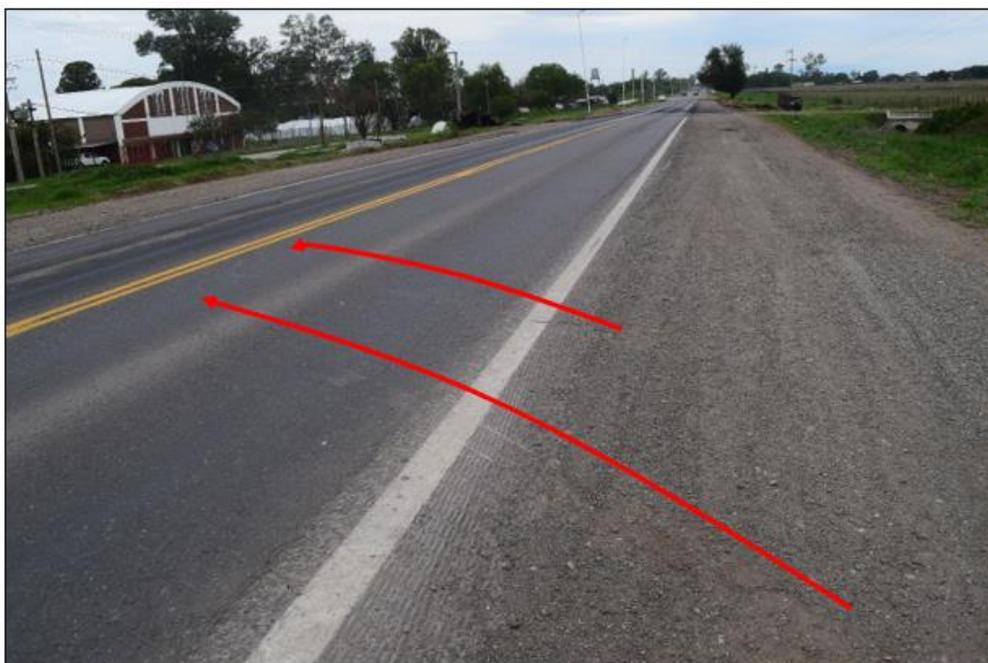
Al aproximarse el camión a la zona de conflicto máximo, el conductor de la camioneta realizó una maniobra de aceleración, inició el cruce del carril norte-sur, ingresó al carril contrario, interponiéndose, de esta forma, en la línea de marcha del Vehículo 1.

Figura 9. Fotografía de las huellas de neumático dejadas por la camioneta al ingresar a la calzada. Fuente: JST, 2021.

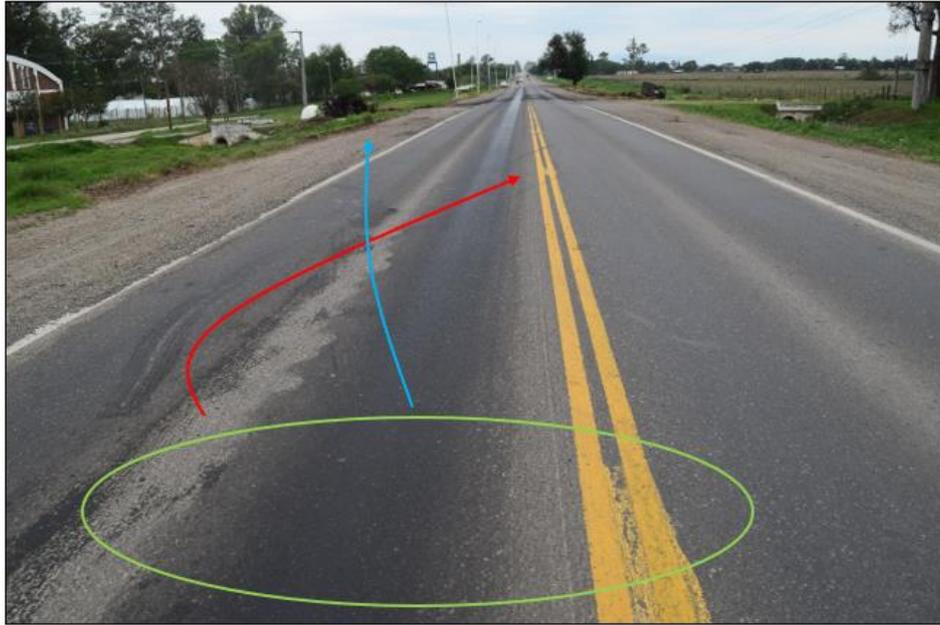
Esta maniobra no resultó suficiente para evitar el impacto, por lo que entraron en contacto el sector anterior derecho del Vehículo 1 con el sector anterior-medio izquierdo de la camioneta (ver Figura 10).

La colisión generó que la camioneta gire de forma brusca en sentido horario y se desplace de forma descontrolada hacia el suroeste, cruzando en este sentido la calzada de la ruta (ver Figura 11.a.), la banquina oeste e ingresando al talud contiguo hasta detenerse (ver Figura 11.b.)

Figura 10. Se indica con óvalo verde la zona de impacto. Con flecha roja la trayectoria poscolisión de la camioneta y con celeste la del camión. Fuente: JST, 2021.

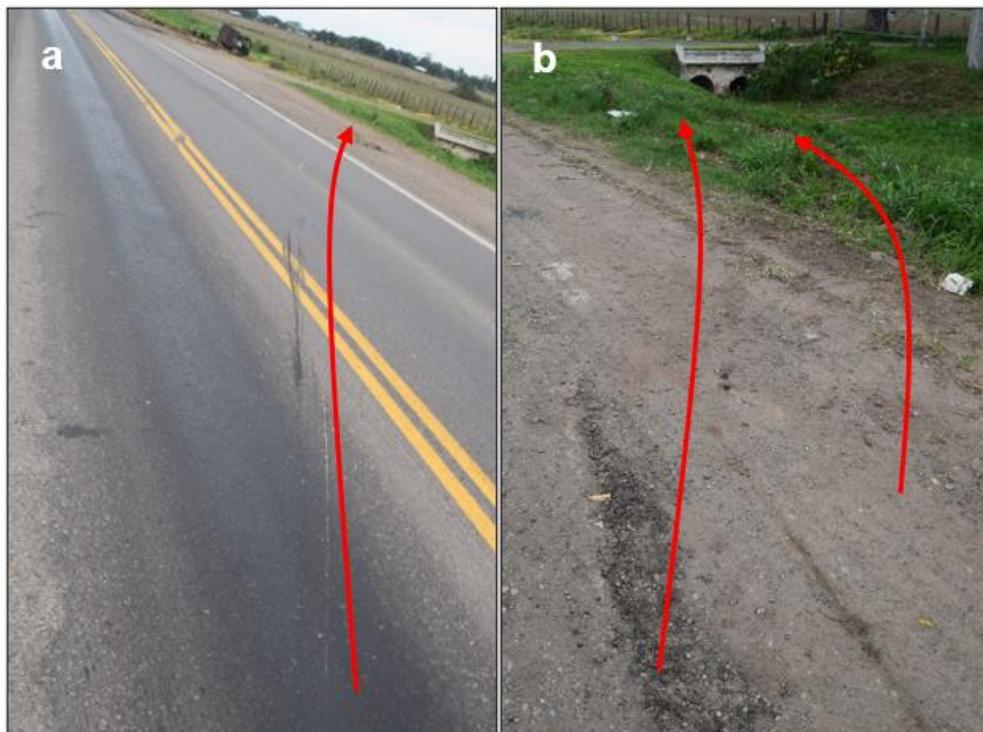
El punto de inmovilidad final de la camioneta era sobre sus cuatro ruedas, sobre el talud oeste, con su frente orientado al sureste y con su extremo anterior izquierdo a 5,5 metros del límite de la banquina y 54,2 metros al sur del ingreso/egreso a Transnoa SA (ver Figura 11).

Figura 11. Trayectoria poscolisión de la camioneta. Fuente: JST, 2021.

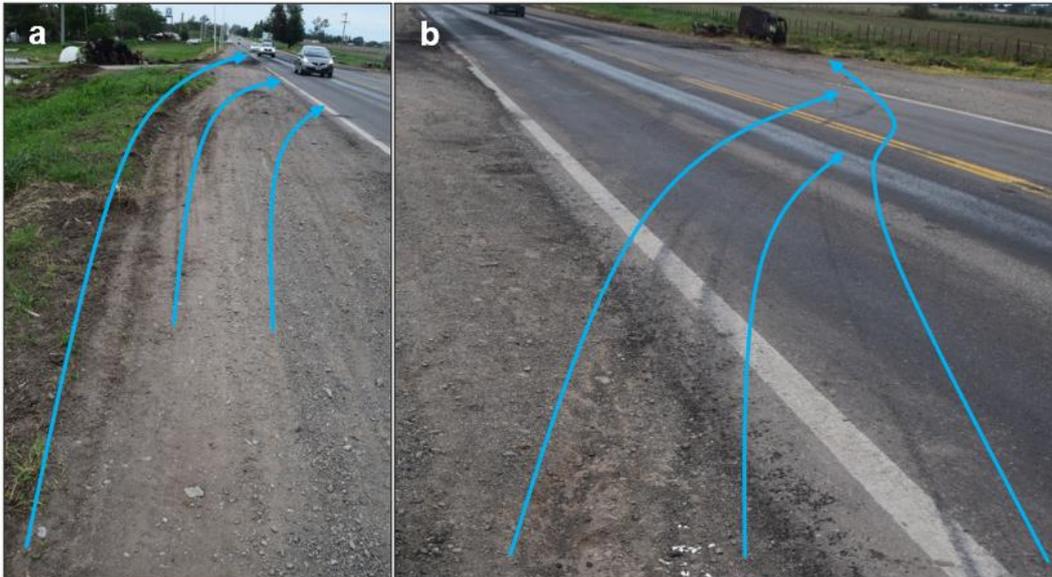
Por su parte, el Vehículo 1, luego del impacto, despistó y se dirigió hacia la banquina este (Ver Figura 12.a.), momento en el que su conductor realizó una maniobra brusca de giro hacia su derecha con intenciones de reingresar a la ruta. Luego de ello, cruzó en forma oblicua la calzada (ver Figura 12.b.) e ingresó parcialmente a la banquina contraria (oeste), donde posiblemente haya realizado una nueva maniobra de giro hacia la izquierda para controlar el dominio de la unidad.

Figura 12. Trayectorias de las huellas demarcadas por los neumáticos del camión sobre la banquina y luego la calzada luego de la colisión y despiste. Fuente: JST, 2021.

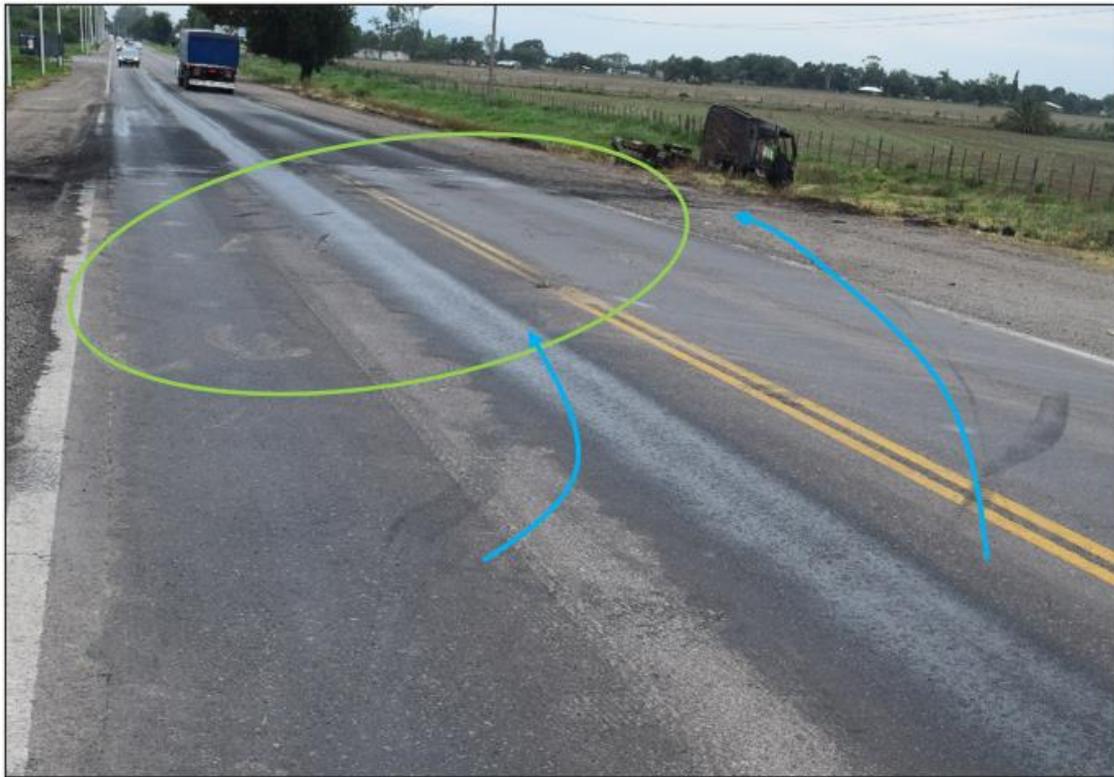
Luego de todo el recorrido descrito anteriormente en la Fase 2, en situación descontrolada el camión volcó en tonel e impactó en varias oportunidades con la superficie de la calzada, lo que generó la demarcación de huellas de efracción en forma de arañazos y socavones (ver Figura 13).

Los arrastres e impactos de las partes metálicas del camión durante el vuelco y la pérdida de aceite, combustible, carga inflamable y otros fluidos originaron el incendio de la unidad, que afectó principalmente a la unidad tractora y de forma parcial al semirremolque.

Figura 13. Huellas de derrape demarcadas por las ruedas del Vehículo 1 previo al vuelco. Se indica con óvalo en verde la zona del vuelco y los impactos en la calzada. Fuente: JST, 2021.

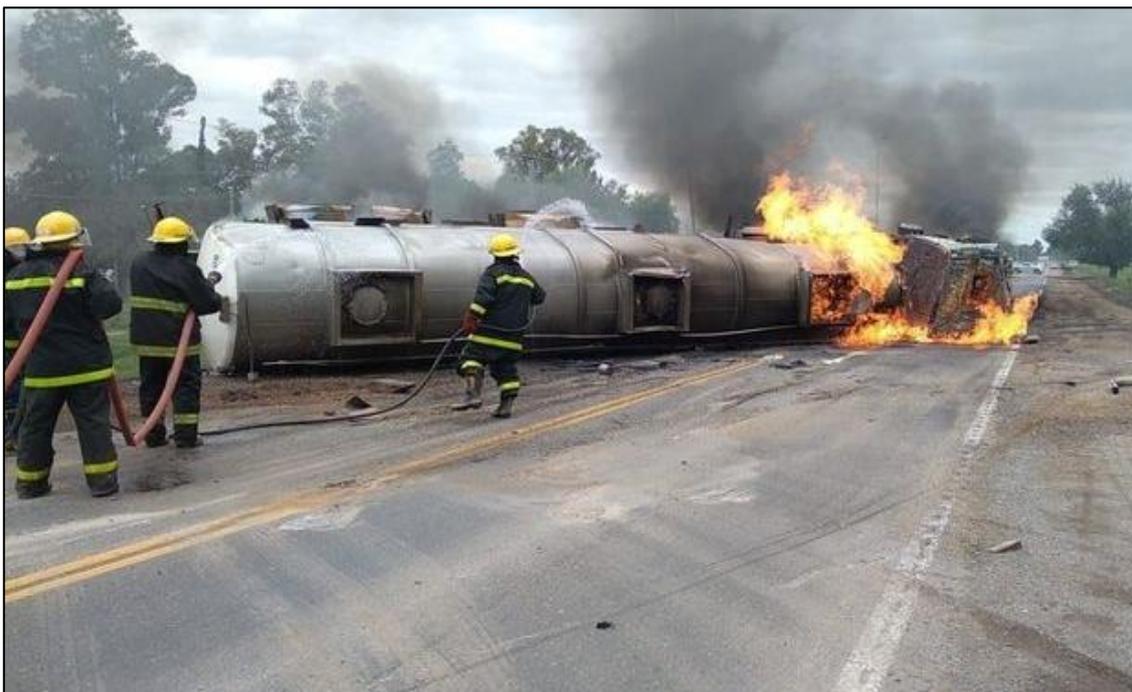
Finalmente, el Vehículo 1 quedó en su punto de inmovilidad final, sobre su costado derecho, sobre la calzada de la ruta, ocupando ambos carriles y la banquina este, con su frente orientado al cardinal suroeste, con el extremo posterior del semirremolque cisterna en proximidades al camino secundario que cruza la RN 9 en la zona del accidente (ver Figura 14).

Figura 14. Fotografía del punto de inmovilidad final del camión y semirremolque y del trabajo de bomberos para apagar el incendio. Fuente: [El Tribuno](#), 2021.
