Informe preliminar

Suceso automotor

Tipo de evento: colisión por alcance y choque contra puente peatonal

Lugar: Ruta Nacional 9, kilómetro 68,5, Campana, Buenos Aires

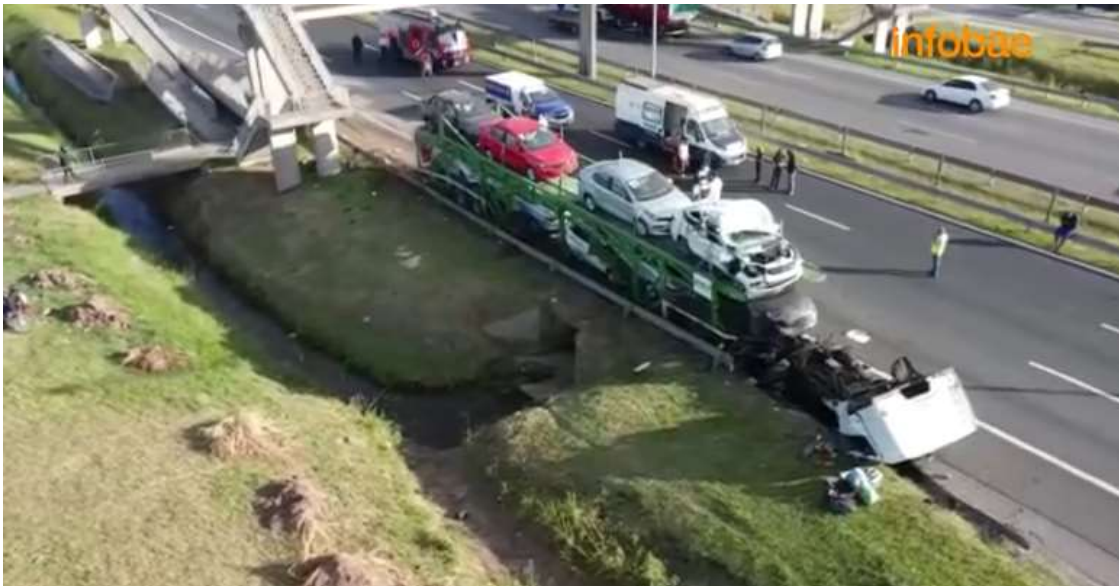
Figura 1. Área de la posición final del Vehículo 1 sobre la banquina externa de la vía.
Fuente: [Infobae](https://www.infobae.com), 2022.

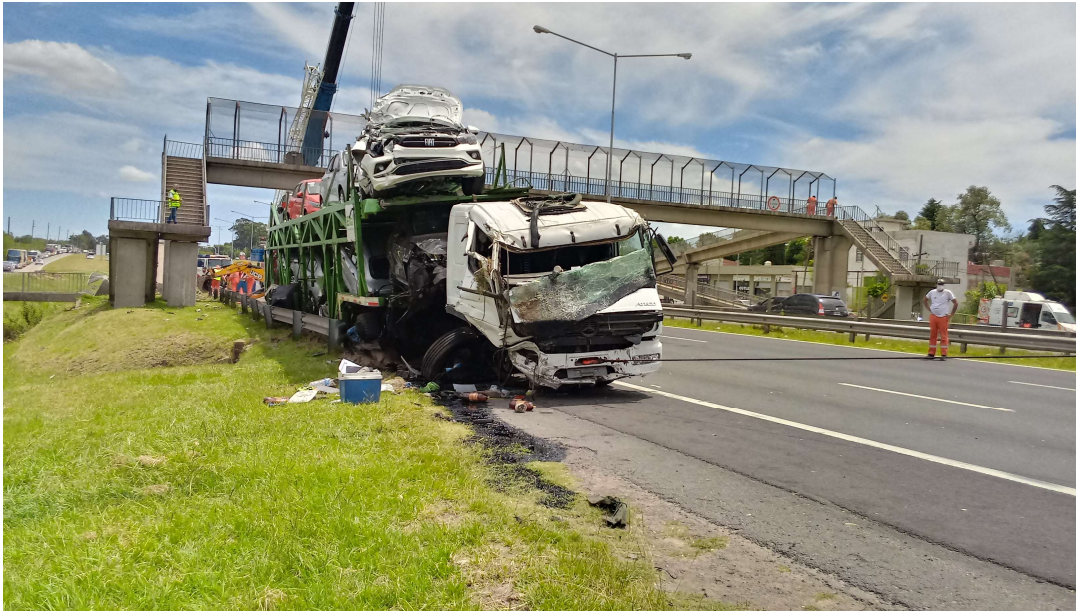
Figura 2. Posición final del Vehículo 1 sobre la banquina externa de la vía.
Fuente: JST, 2022.

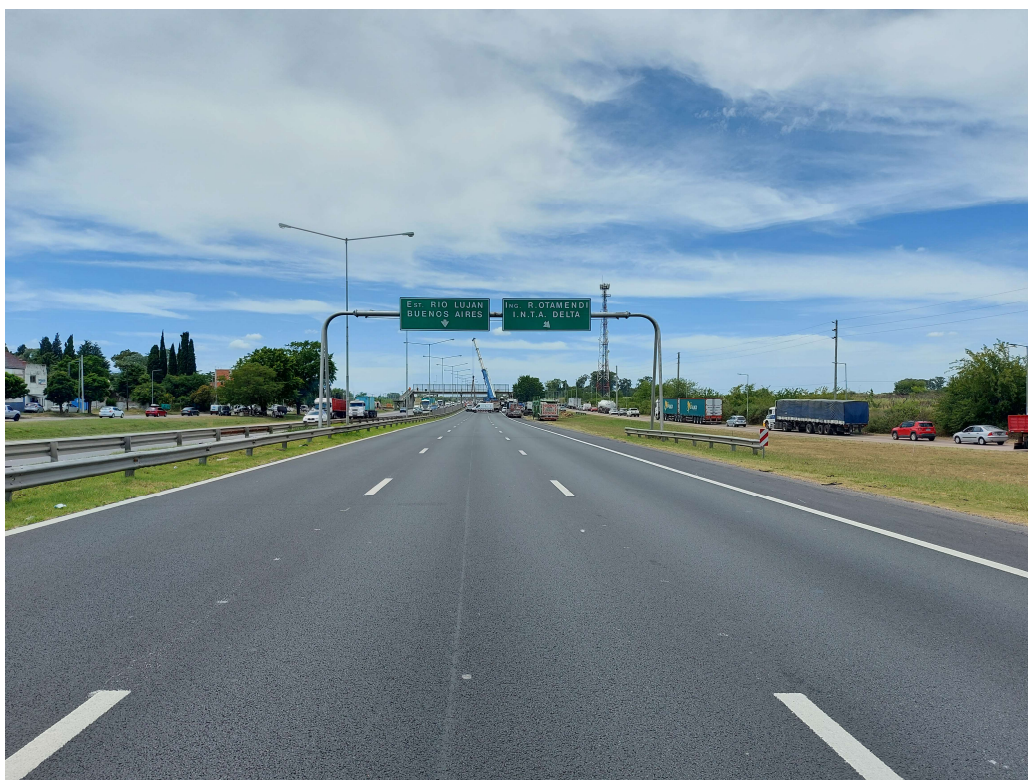
- Línea blanca discontinua, que demarca el límite entre los carriles de circulación.
- Línea blanca continua en los laterales de calzada, que demarca los bordes de calzada.
- Cartel aéreo informativo de destinos

Figura 4. Fotografía de la demarcación horizontal y vertical, sentido hacia la ciudad de Belén de Escobar.
Fuente: JST, 2022.

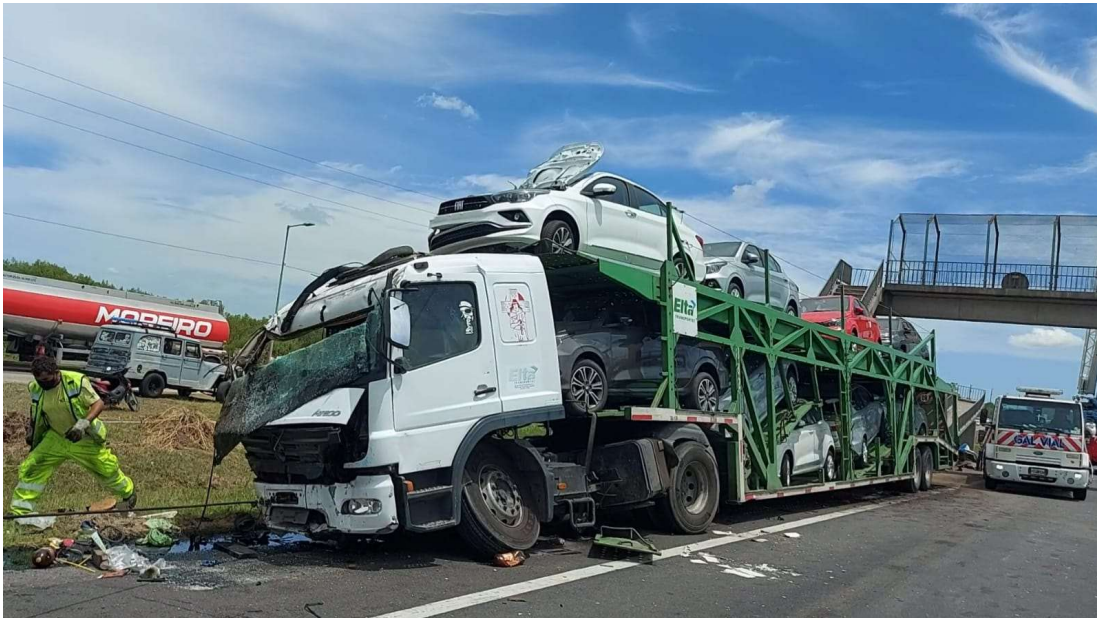
Figura 5. Vehículo 1 en su posición final, fotografía tomada desde el sector frontal angular izquierdo. Fuente: JST, 2022.

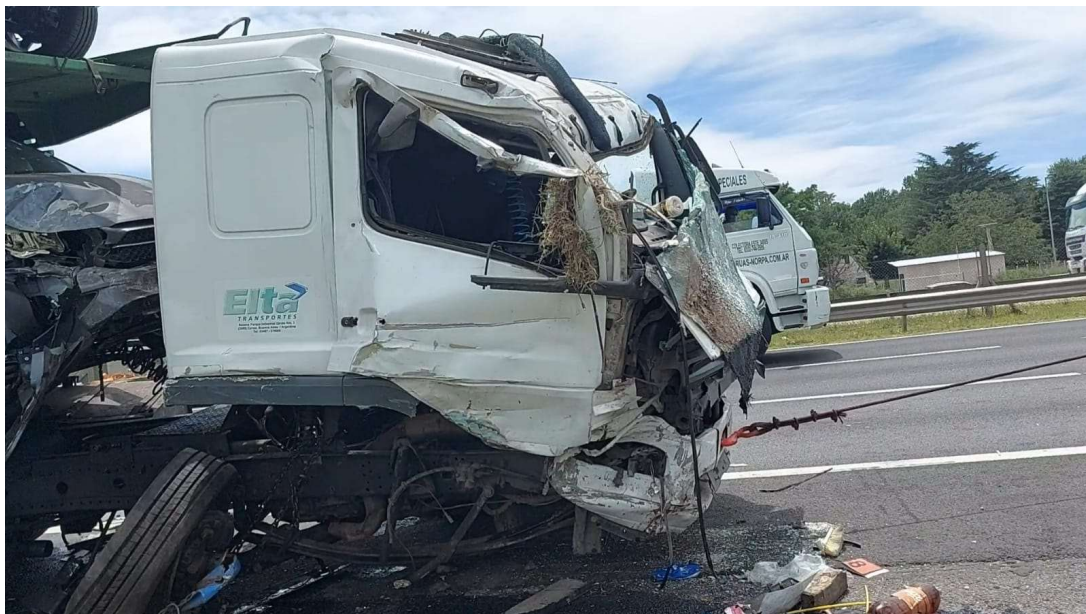
Figura 6. Vehículo 1 en su posición final, fotografía tomada desde el sector lateral derecho. Fuente: JST, 2022.

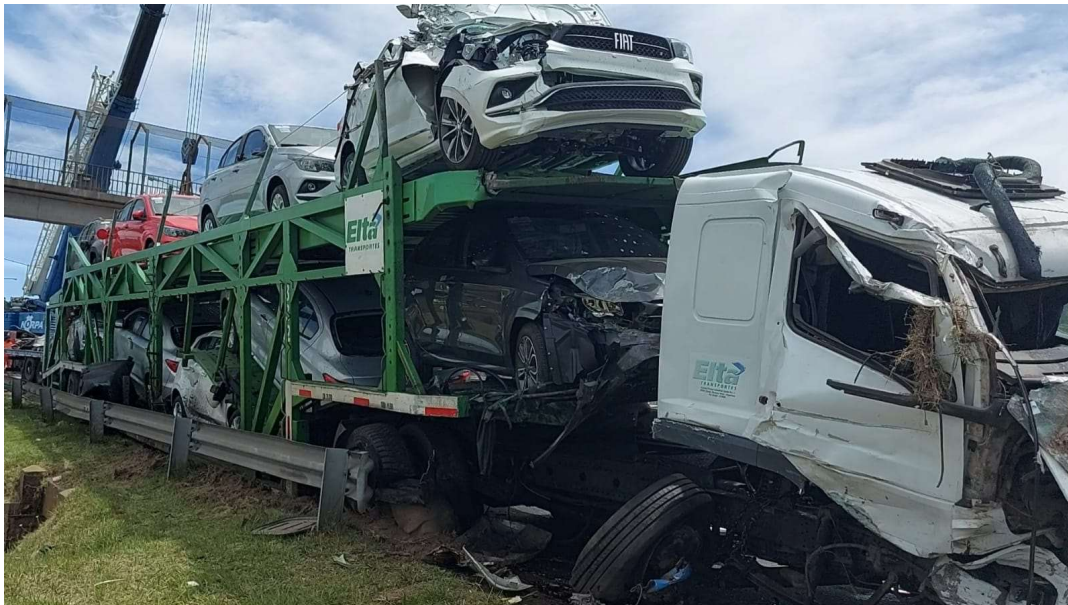
Figura 7. Vehículo 1 en su posición final, fotografía tomada desde el sector lateral angular derecho.
Fuente: JST, 2022.

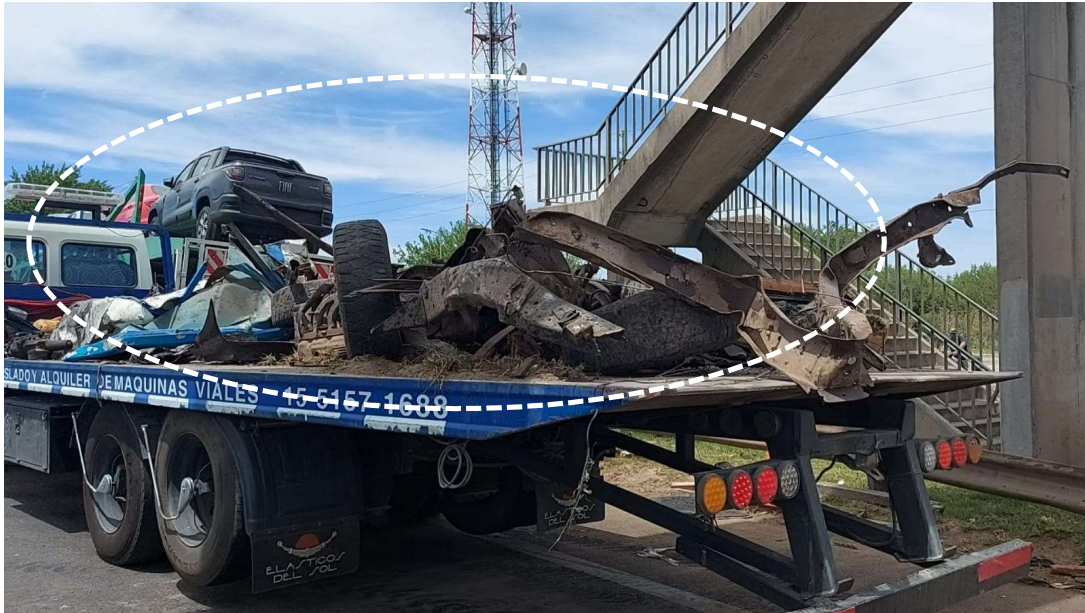
Figura 8. Restos del Vehículo 2 arriba de la grúa. Fuente: JST, 2022.

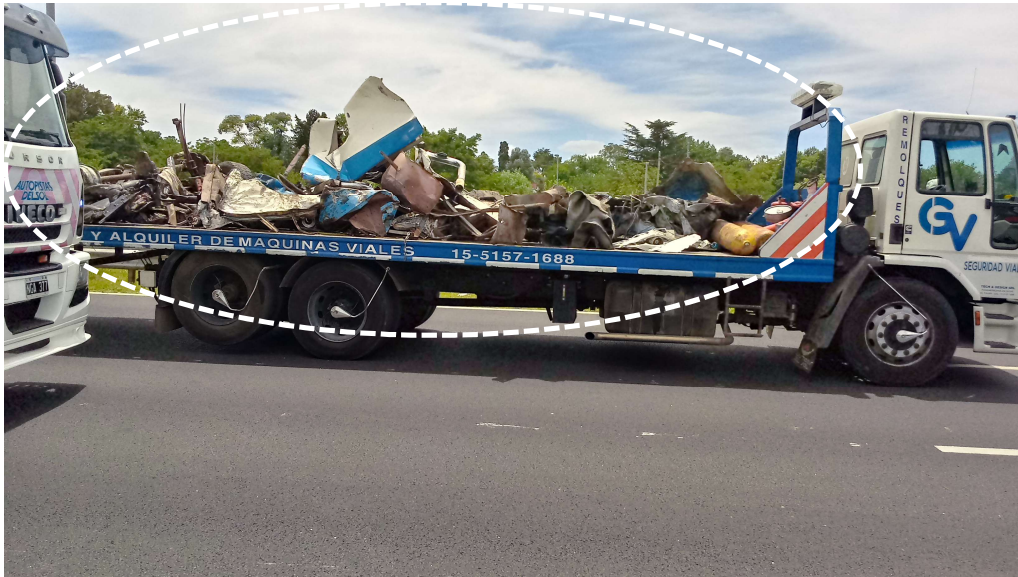
Figura 9. Restos del Vehículo 2. Fuente: JST, 2022.

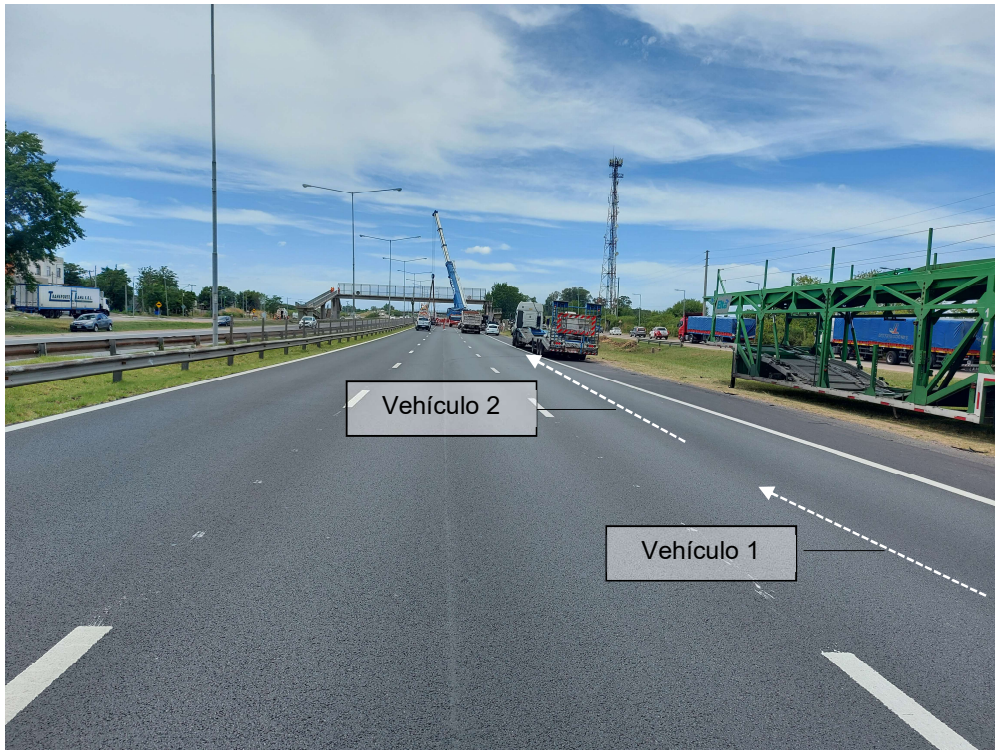
Un camión con semirremolque Mercedes Benz que transportaba automóviles (Vehículo 1) circulaba por el carril derecho (carril lento) de la Ruta Nacional 9 desde la ciudad de Campana con dirección hacia la ciudad de Belén de Escobar.

Figura 10. Sentido de circulación de los vehículos involucrados, tomada en sentido hacia la ciudad de Escobar. Fuente: JST, 2022.

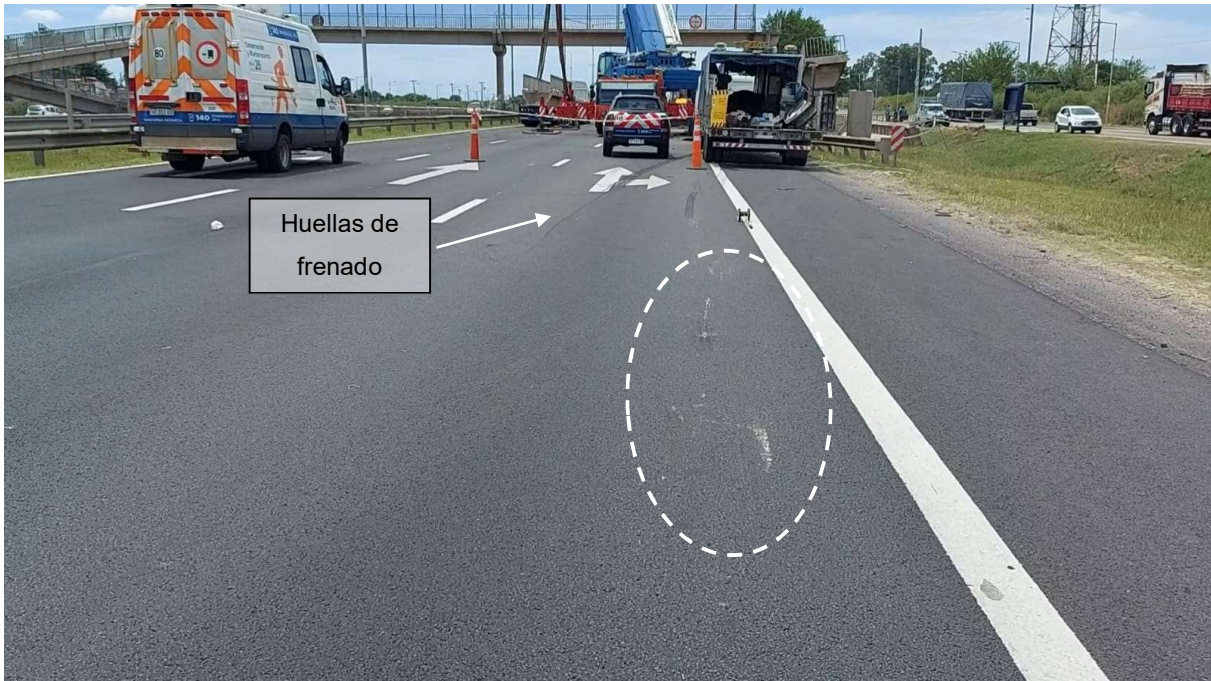
A 460 metros del cartel de la progresiva kilométrica 69 se empezaron a visualizar los primeros rastros de arrastre y huellas de frenado de ambos vehículos, donde el Vehículo 1 colisionó por alcance con su sector frontal en el sector posterior de la camioneta particular (Vehículo 2) sobre el carril derecho de la vía.

Figura 11. Indicios de arrastre y huellas de frenado en el área de colisión sobre el carril derecho de circulación. Fuente: JST, 2022.

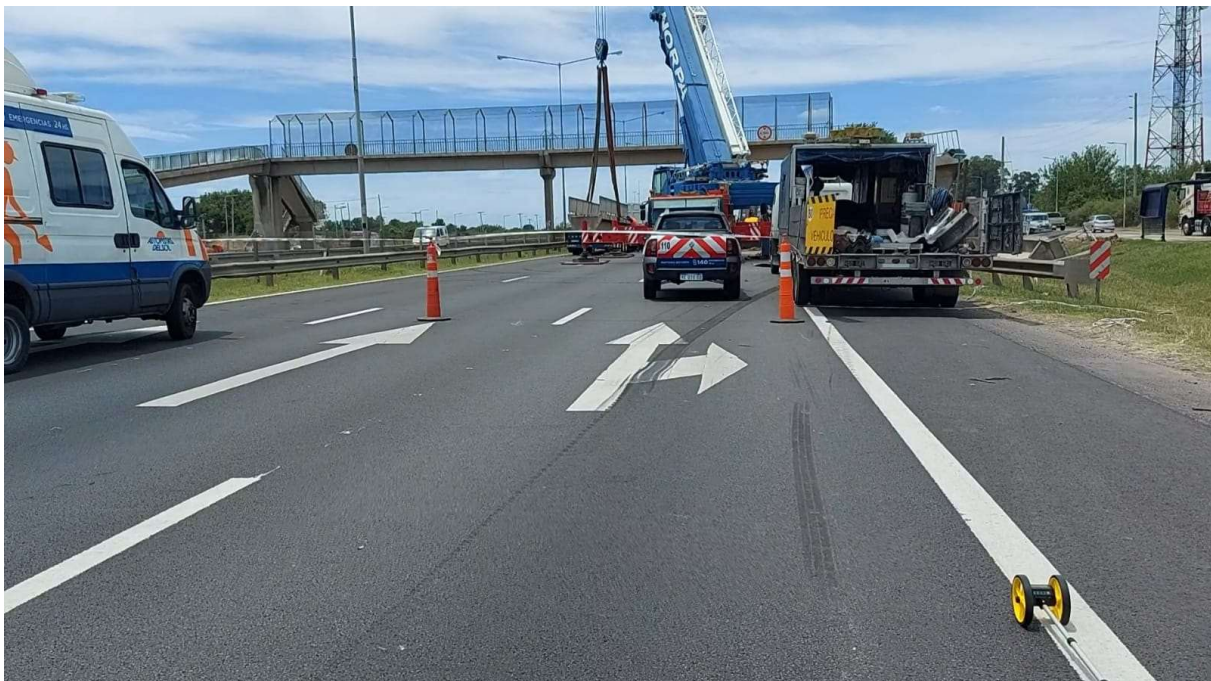
Figura 12. Indicios de huellas de frenado correspondientes a ambos vehículos involucrados en el suceso, área de colisión sobre el carril derecho de circulación. Fuente: JST, 2022.

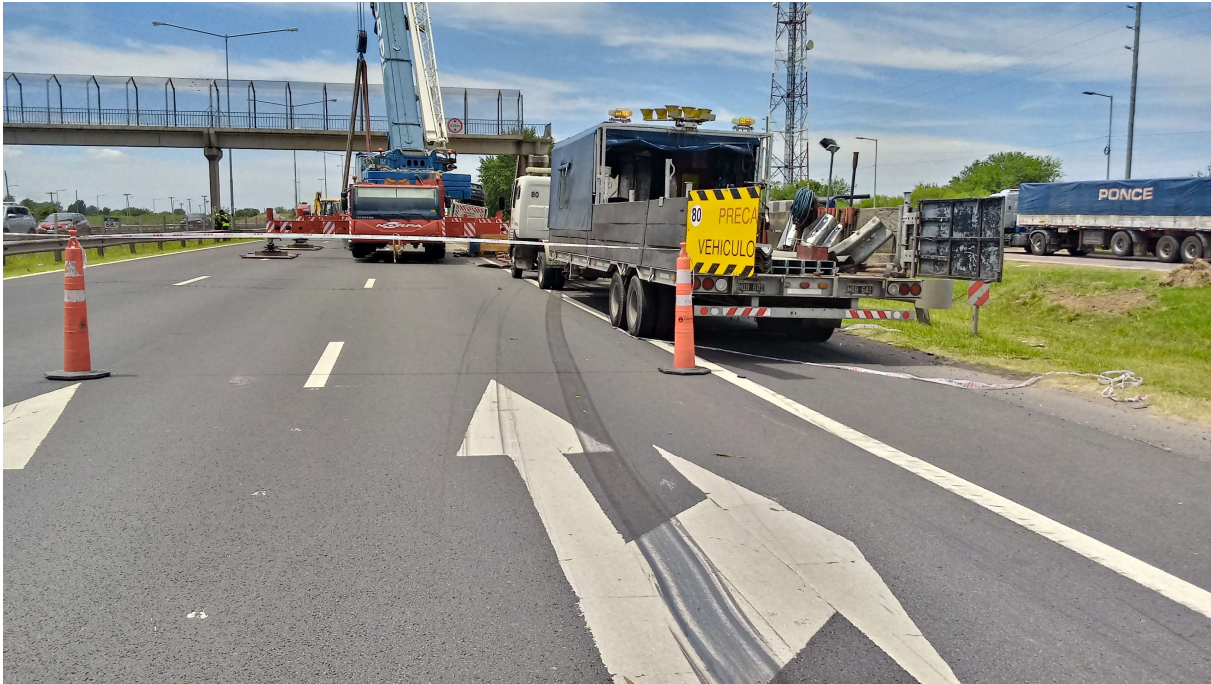
Posterior a ello, ambos vehículos se desplazaron 28 metros, con dirección hacia la banquina externa, hasta encontrarse con la barrera de contención lateral, atravesándola y chocando contra el puente peatonal de hormigón.

Figura 13. Fotografía de indicios de huellas de frenado duales correspondientes al Vehículo 1, posterior al área de colisión ubicada sobre el carril derecho de circulación. Fuente: JST, 2022.

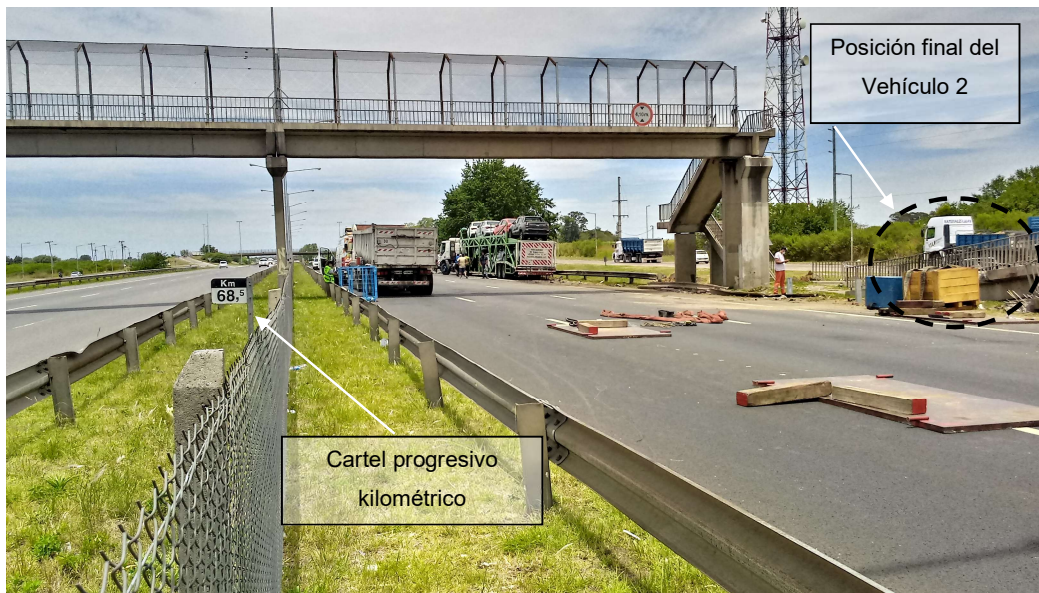
Posterior al choque entre los vehículos y con la estructura del puente, este último se desmoronó y aplastó al Vehículo 2, el cual obtuvo su posición final en el kilómetro 68,5 de la vía.

Figura 14. Cartel de la progresiva kilométrica y posición final del Vehículo 2. Fuente: JST, 2022.

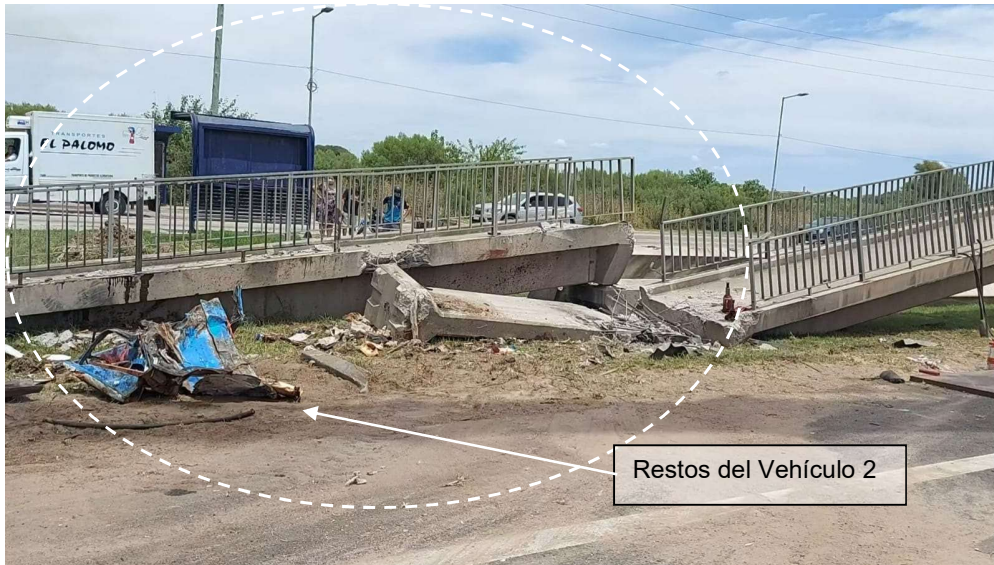
Figura 15. Posición final del Vehículo 2. Fuente: JST, 2022.

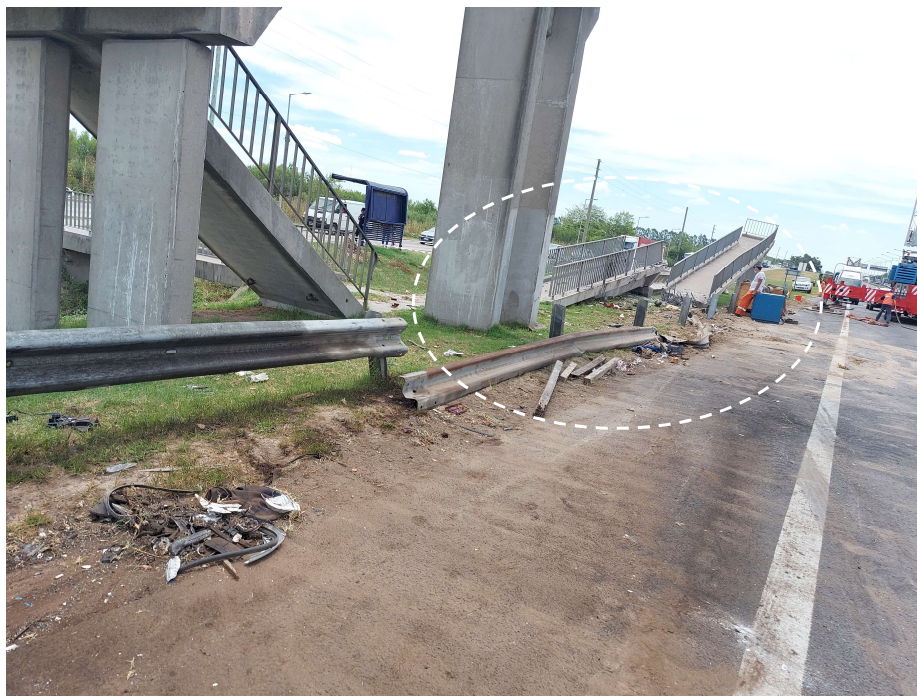
Figura 16. Posición final del Vehículo 2. Fuente: JST, 2022.

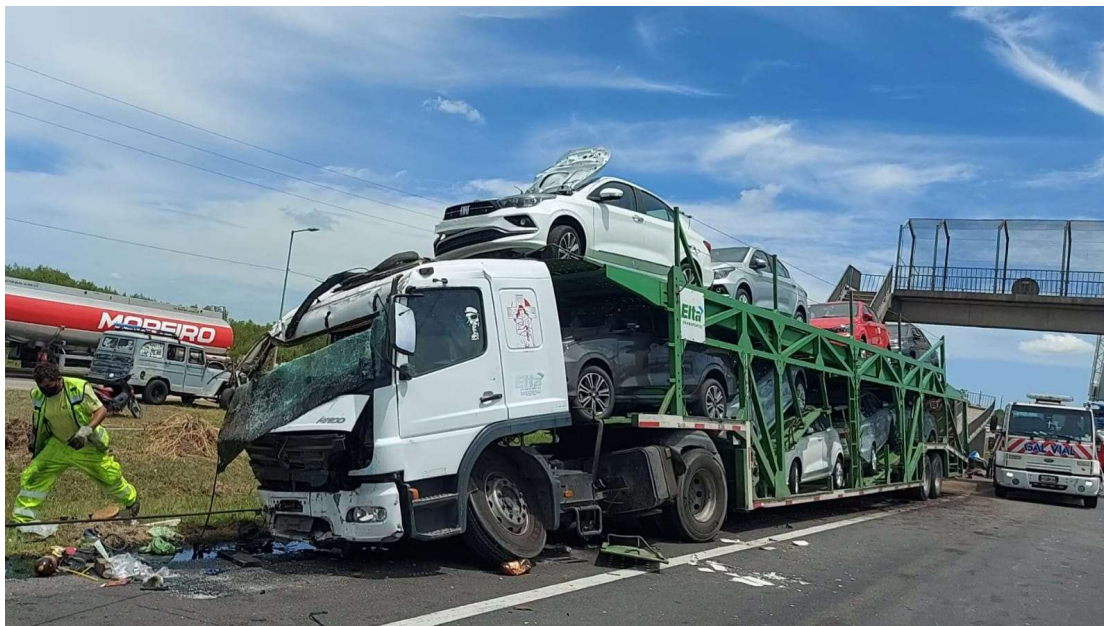
Posterior a que el Vehículo 2 quedara en su posición final, el Vehículo 1 se desplazó por una distancia de 35 metros, quedando como posición final sobre la banquina externa de la vía, en contacto con la barrera de contención y pasando la estructura del puente peatonal.

Figura 17. Posición final del Vehículo 1. Fuente: JST, 2022.
