Informe preliminar

Suceso automotor

Tipo de evento: choque frontal

Expediente: EX-2022-06230624- -APN-DNISAU#JST

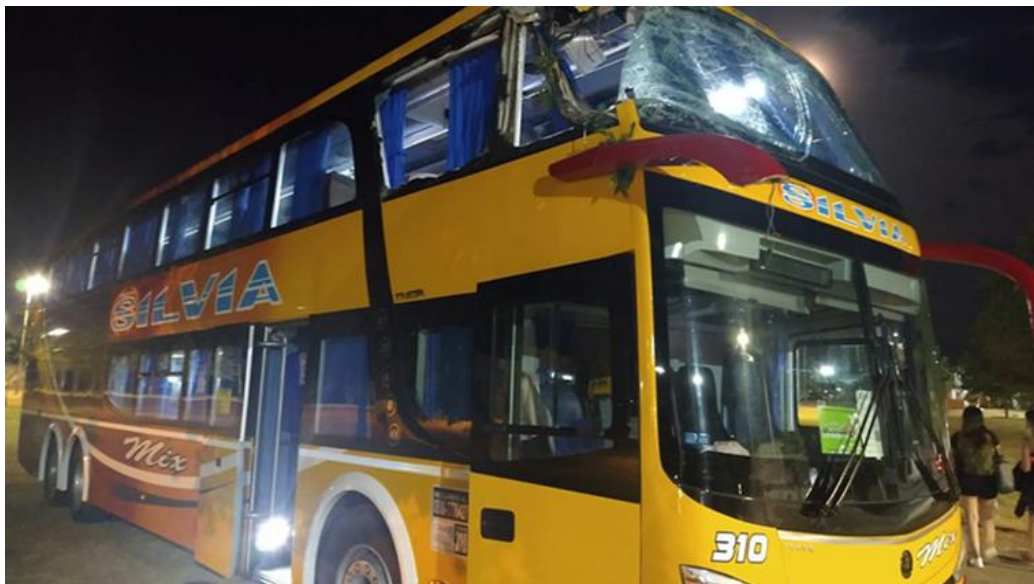
Figura 1. Fotografía del sector frontal y lateral y daños del ómnibus partícipe del suceso. Fuente: [Vía País](#). 2022.

A raíz del impacto, se produjo el desprendimiento de la estructura de la carrocería en la zona del vértice superior derecho y la unidad quedó detenida sobre el carril sureste, con su parte anterior hacia el cardinal noreste y su parte posterior hacia el cardinal suroeste.

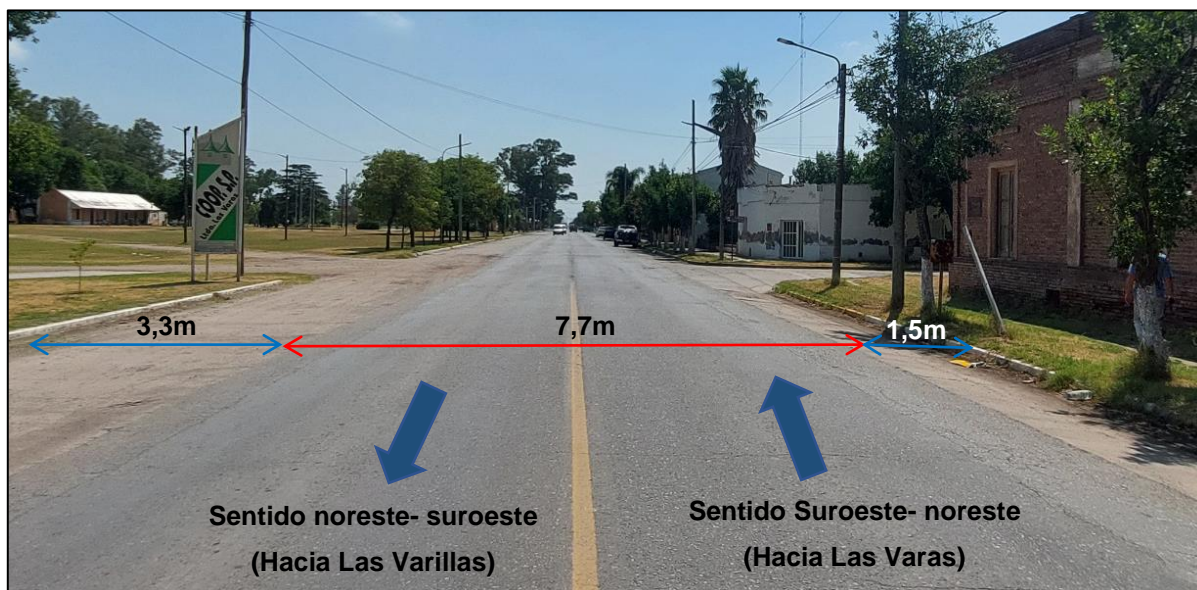
Calzada: presenta una banda de circulación con dos carriles de circulación con sentidos opuestos. Un carril noroeste con sentido noreste-suroeste y un carril sureste con sentido suroeste-noreste. La calzada está compuesta por carpeta asfáltica en buen estado de conservación y pulimentada por el tránsito (Ver Figura 3).

Banquinas: hacia el lateral noroeste de la calzada se observa una banquina de 3,3 m de ancho y hacia el lateral sureste se halla un cordón cuneta de 1,5 m de ancho en el área del choque conformada por material concreto (Ver Figura 3).

Figura 3. Características de la conformación de la calzada de la RN 158. Fuente: JST, 2022.

Por último, cabe agregar que, al momento del siniestro, no existían precipitaciones y la calzada se hallaba seca y limpia (ver Figura 3).

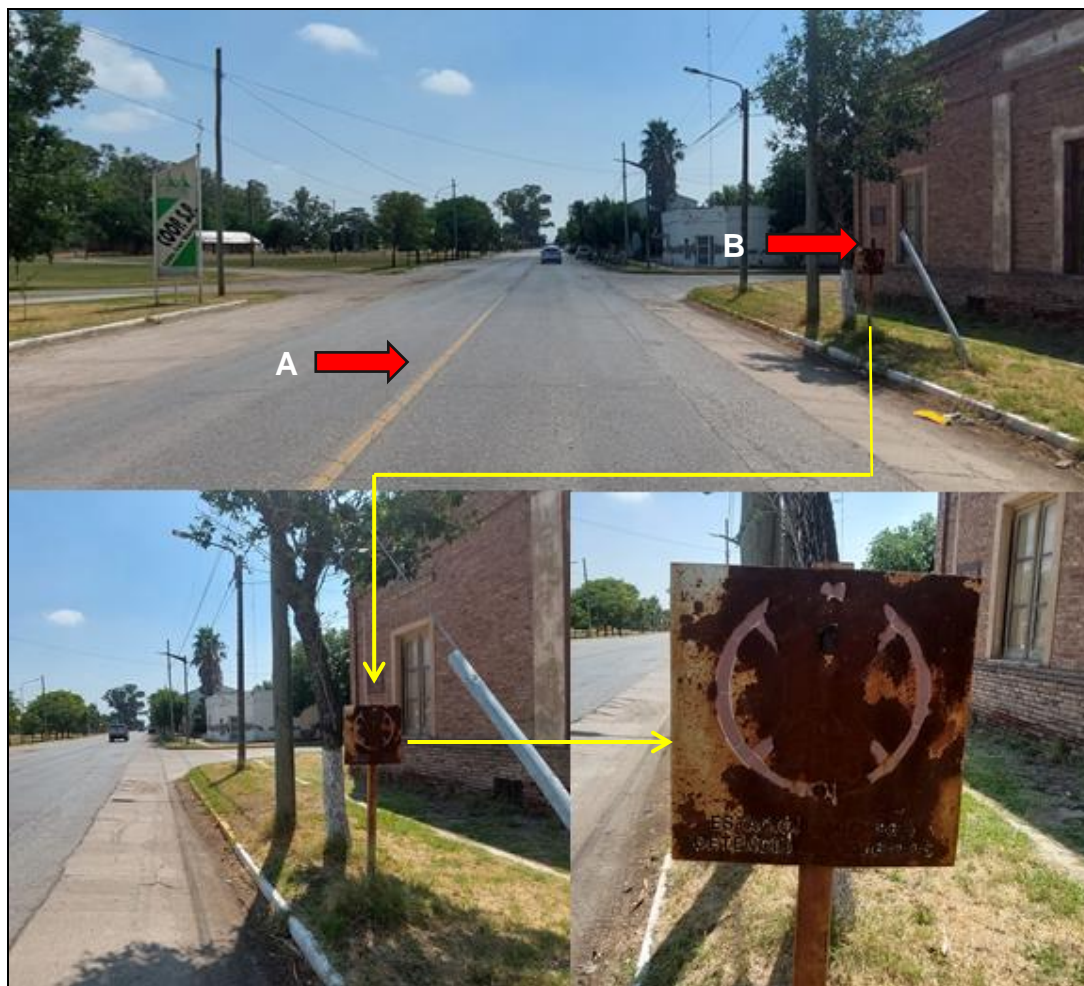
- Horizontal: está conformada por una línea longitudinal continua en el centro de la calzada y divisorias de carriles opuestos de color amarillo (ver Figura 4).
- Vertical: en la zona de impacto a 45 cm hacia el cardinal sureste y sobre el cordón cuneta, se localiza una señal vertical de carácter prescriptiva que indica prohibición de estacionamiento y detención (ver Figura 4).

Figura 4. Señalización vial documentada en sentido suroeste a noreste. A) Señalamiento horizontal y longitudinal de separación de sentidos de circulación y prohibición de sobrepaso. B) Señalización vertical en mal estado del tipo prescriptiva que prohíbe estacionamiento y detención en la zona de impacto. Fuente: JST, 2022.

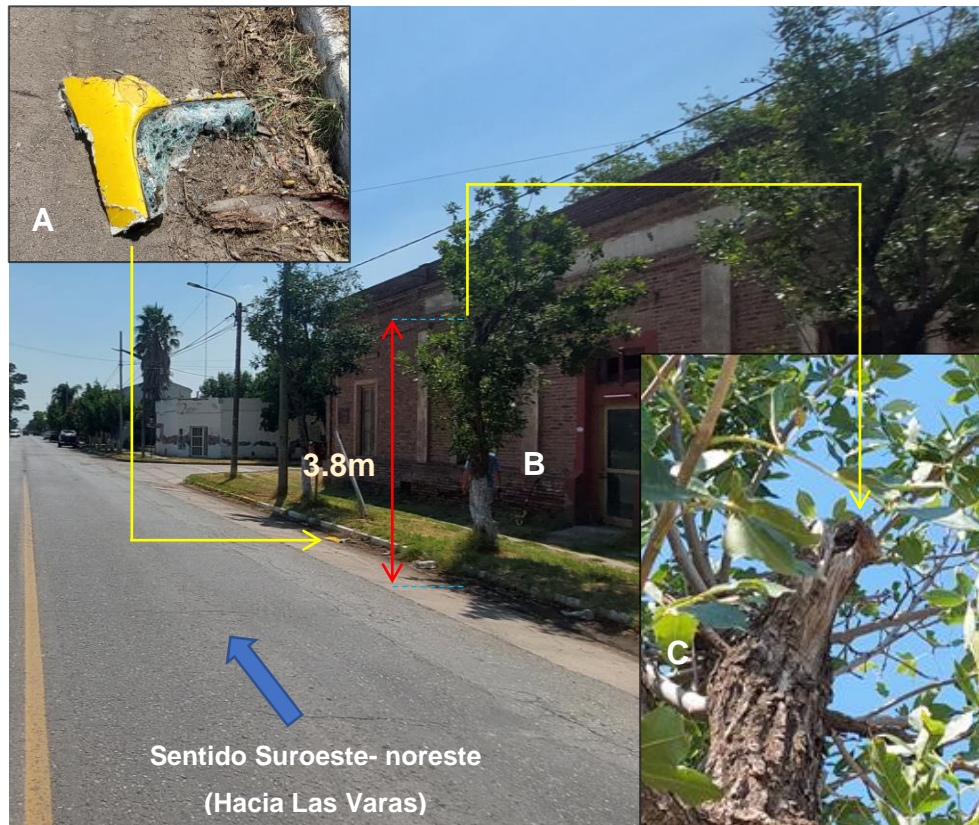
Figura 5. Demarcación de indicios de interés accidentalógico. A) Parte desprendida del vértice superior derecho de la carrocería del ómnibus. B) Árbol con el que habría chocado el ómnibus. C) Rama del árbol con la que habría impactado el vehículo.

- El choque se produjo con el árbol que se hallaba adyacente a la calzada del carril sureste de la RN 158.
- Producto del impacto, se produjo el desprendimiento de la estructura de la carrocería del ómnibus.
- No se observaron signos de participación de terceros.
- No se observaron huellas de frenada o derrape por parte del ómnibus que pudieran indicar alguna maniobra evasiva.
