Informe preliminar

Suceso automotor

Tipo de evento: Impacto

Lugar: Ruta Nacional 7, kilómetro 131,7, Carmen de Areco, Buenos Aires

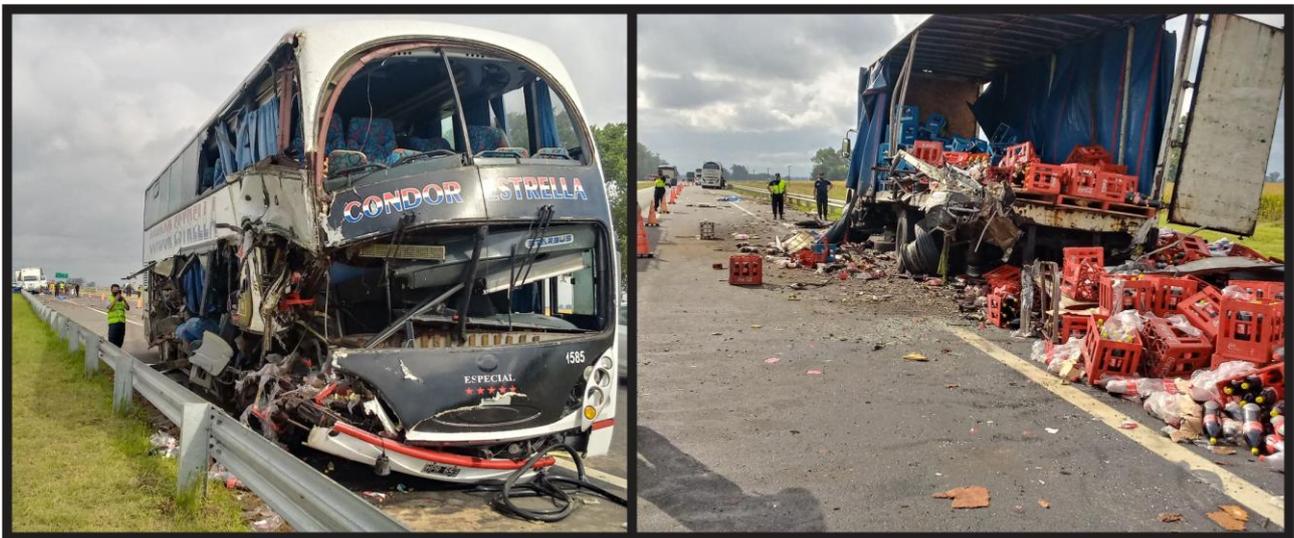
Figura 1. Posiciones finales de los vehículos involucrados. Fuente: JST, 2022.

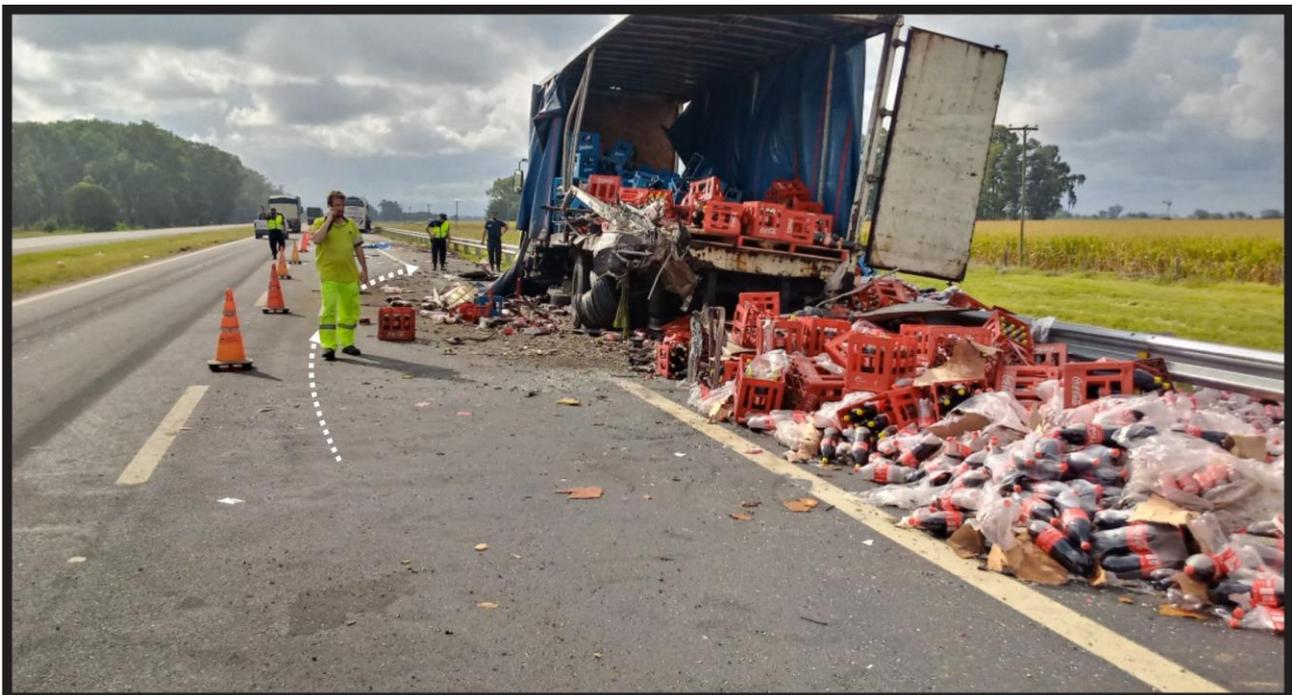
Siguiendo el sentido de avance que previamente llevaba el ómnibus doble piso, inicialmente se observó un área de la vía cubierta de manchas de fluido, acompañadas de la dispersión de parte de la carga transportada, bebidas envasadas, por el camión Mercedes Benz L1218 (Vehículo 2). El área señalada corresponde al lugar de la vía donde se produjo el impacto, donde se observó también la presencia de una marca curva de neumático producida por el ómnibus Mercedes Benz (Vehículo 1) y la posición final del Vehículo 2 sobre la banquina norte. Lo referenciado se ilustra y señala en la siguiente imagen.

Figura 5. La imagen muestra el área de la vía donde se produjo el impacto entre el Vehículo 1 y el Vehículo 2. En la fotografía se indica con línea punteada la marca de neumático producida por el Vehículo 1 y la posición final del Vehículo 2. Fuente: JST, 2022.

Las marcas de neumático señaladas en la Figura 5, correspondientes al Vehículo 1, se proyectaron sobre el carril derecho y por la izquierda del Vehículo 2, el cual se hallaba detenido en su posición final, con dirección hacia la banquina, cruzándola y extendiéndose hasta la posición del guardarraíl, tal como se puede apreciar en la siguiente imagen. En la Figura 6 también es observable la gran cantidad de restos materiales dispersos sobre la calzada acompañando a la impronta por el lado derecho de ella.

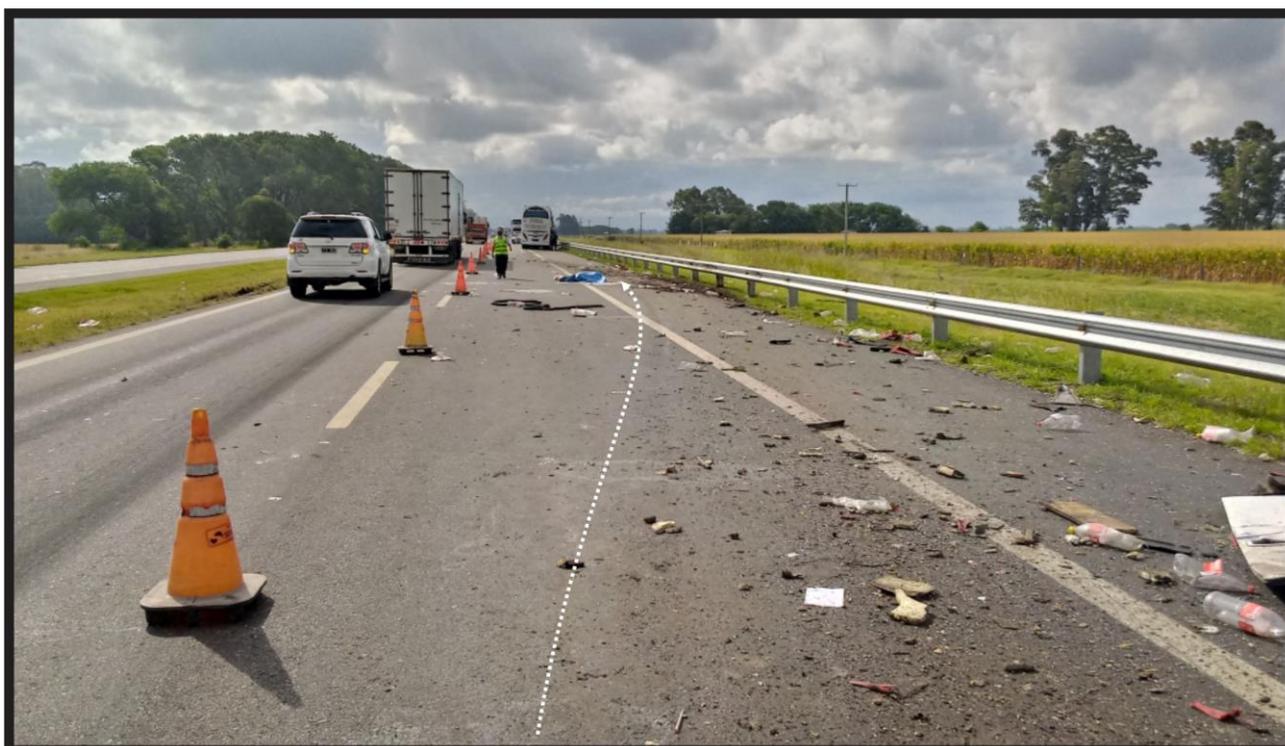
Figura 6. Señalamiento mediante línea punteada de la continuidad de las marcas de neumático producidas por el Vehículo 1 proyectándose hacia la banquina y hacia la posición del guardarraíl. Además, resultan observables los restos materiales dispersados sobre la vía por el lado derecho de la impronta de neumático.
Fuente: JST, 2022.

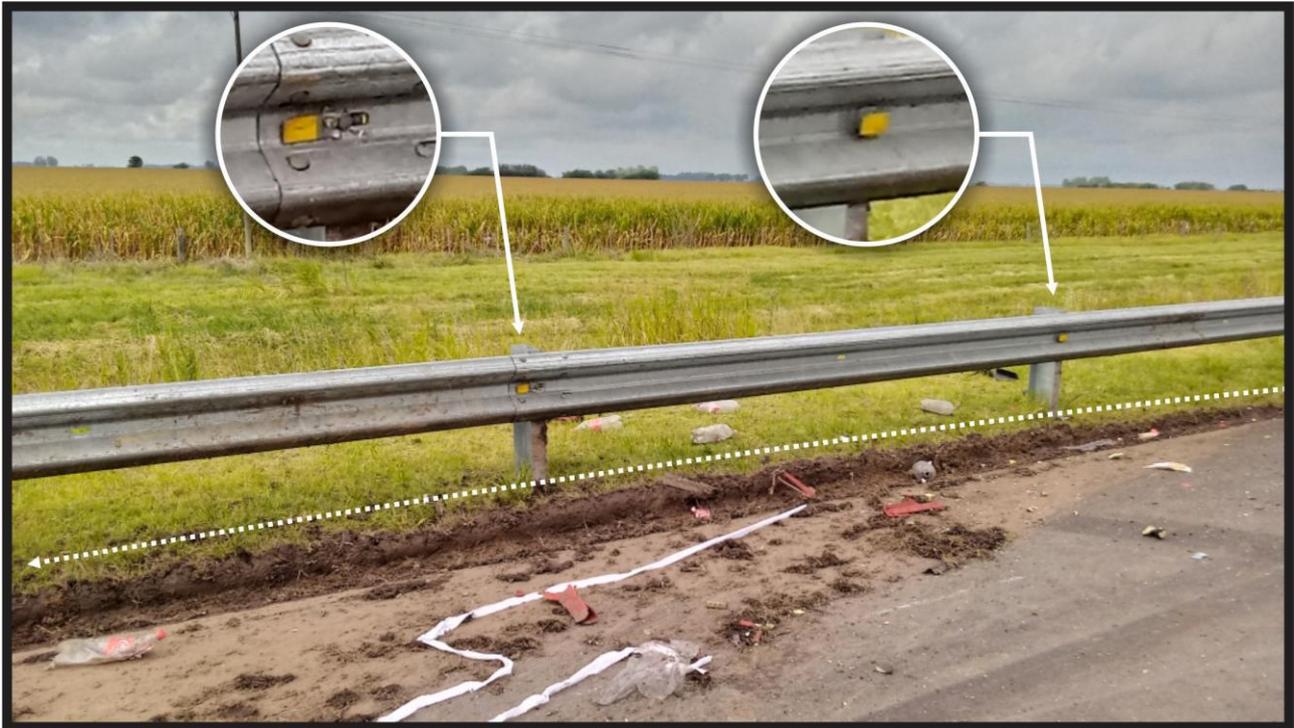
La inspección del guardarraíl mostró marcas de fricción en la cara interna de la viga con plegamiento de dos arandelas tipo L con cubierta reflectiva, mientras que en el terreno donde se hallaba instalado resultó apreciable una huella de neumático, situación que evidenció el roce que padeció el Vehículo 1 con su lateral derecho contra la barrera flexible.

Figura 7. Vista de las marcas de fricción detectadas en la viga del guardarraíl con plegamiento de las arandelas tipo L con cubiertas reflectivas. Asimismo, se indica con línea punteada la marca de neumático producida por el Vehículo 1 sobre el terreno sobre el cual se encontraba instalada la barrera flexible.

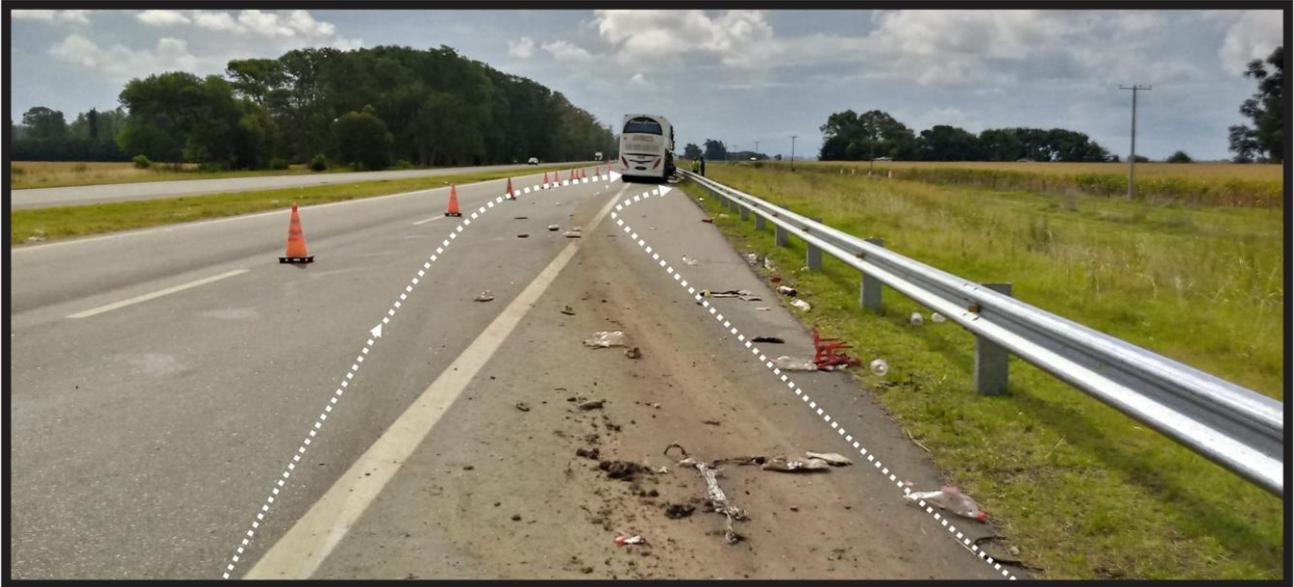
En torno al área de roce del Vehículo 1 contra la barrera flexible se apreció la posición final de la víctima fatal que previamente era pasajera de dicha unidad. Además, desde este punto de la vía el ómnibus continuó produciendo marcas de neumático sinuosas que inicialmente reingresaron al carril derecho de la ruta y metros más adelante nuevamente se adentraron a la banquina hasta culminar bajo la estructura del Vehículo 1 detenido en su posición final. Las huellas fueron generadas dentro de un espacio de 67,1 m. Lo descrito, puede ser apreciado en la imagen que se muestra a continuación.

Figura 8. Indicación mediante línea punteada de la continuidad de las marcas de neumático producidas por el Vehículo 1 luego de separarse de la barrera flexible hasta su posición final. Fuente: JST, 2022.

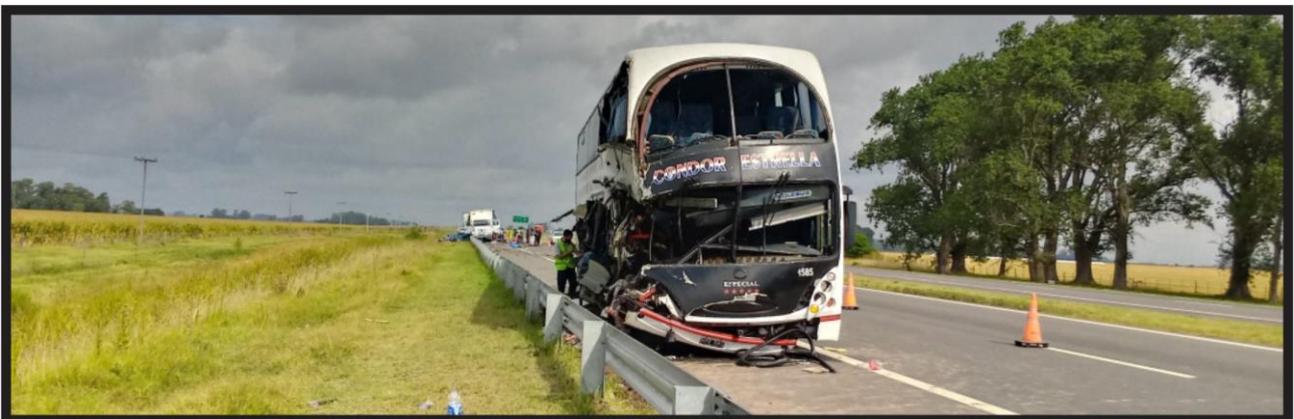
La posición final del Vehículo 1 fue apreciada sobre la banquina de la ruta con una disposición ligeramente diagonal con respecto al trazado de la vía, habiéndose detenido 115,8 m más adelante de la posición final del Vehículo 2.

Figura 8. Vista de la posición final del Vehículo 1 capturada en el sentido inverso al de su avance. Fuente: JST, 2022.

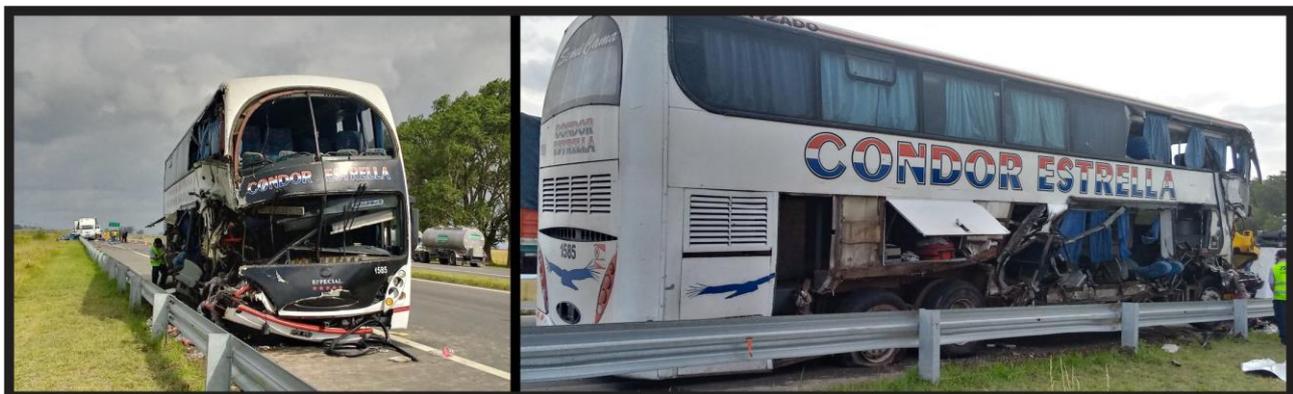
Los daños directos en el Vehículo 1 se concentraron en el lateral derecho de su estructura, con signos de una fuerza actuante desde el extremo anterior hacia el posterior.

Figura 9. Daños y zona de impacto en el Vehículo 1. Fuente: JST, 2022.

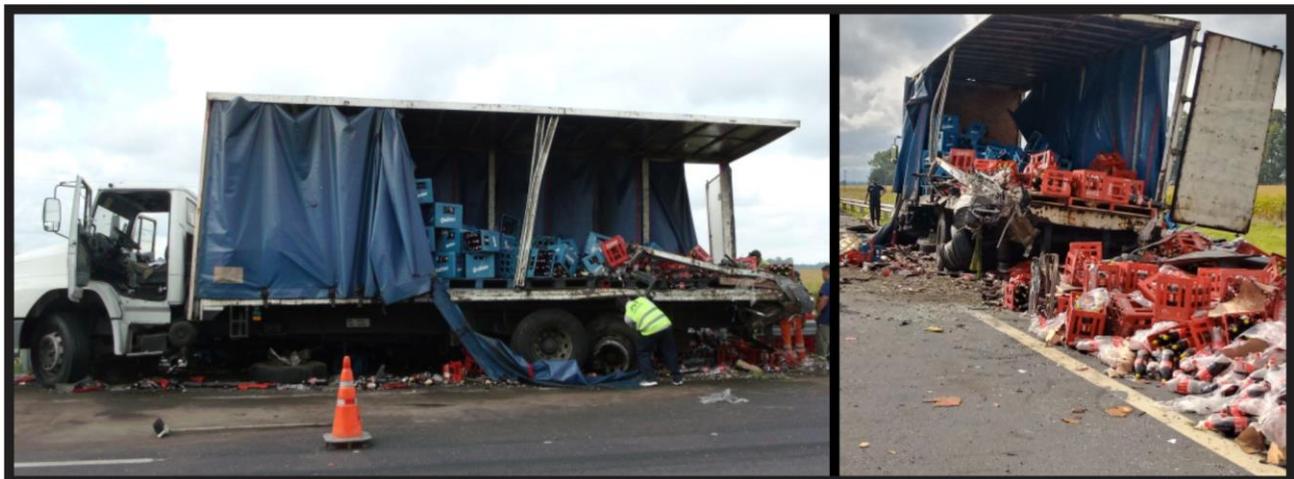
Tipo de caja	Cerrada	
Configuración de ejes	1S-2D	
Revisión Técnica Obligatoria	Resultado	Apto
	Realizada	18/12/2021
	Vencimiento	18/06/2022
	Estado	Vigente
RUTA	Validación	9/6/21
	Clase de carga habilitada	Carga general
Servicio	Ocasión de servicio	Sí
	Carga transportada	Bebidas
	Origen	A determinar
	Destino	Junín, provincia de Buenos Aires
Sentido de circulación	Vía	Ruta Nacional 7
	Desde	San Andrés de Giles
	Hacia	Tres Sargentos
Daños	Mayor incidencia en lateral izquierdo, desde el extremo posterior hacia el frente por el costado de la caja de carga

Figura 10. Daños y zona de impacto en el Vehículo 2. Fuente: JST, 2022.

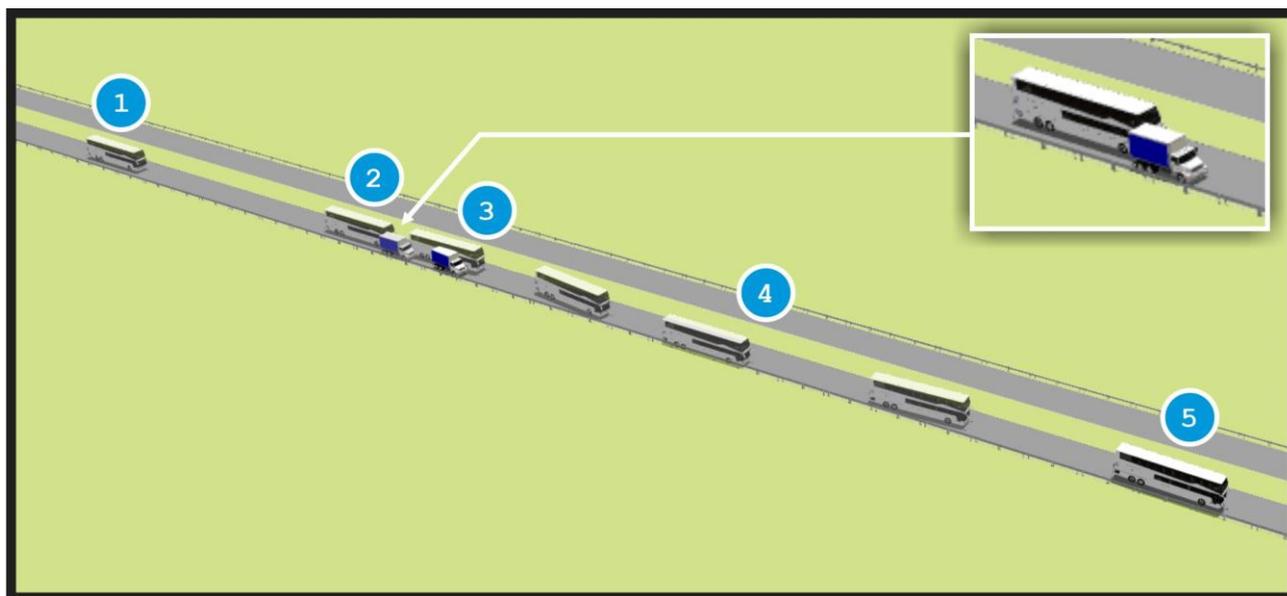
El Vehículo 1 embistió por alcance con el extremo frontal derecho de su estructura al extremo posterior izquierdo de la estructura del Vehículo 2, proyectando a este último unos metros hacia delante, mientras que el ómnibus comenzó a describir una trayectoria descontrolada sobre el carril derecho y por el costado izquierdo del camión.

El Vehículo 1 continuó inicialmente su trayectoria sobre el carril derecho, friccionando el lateral derecho de su estructura contra el lateral izquierdo del Vehículo 2, el cual se separó del Vehículo 1 y desarrolló su movimiento descontrolado por delante del camión, desviándose hacia la banquina norte. Durante dicha desaceleración, una pasajera resultó proyectada hacia afuera de la unidad. El ómnibus contactó lateralmente contra el guardarraíl y friccionó lateralmente con la viga, para luego reingresar por un lapso al carril derecho de la ruta y finalmente desviarse nuevamente hacia la banquina, deteniéndose sobre ella aproximadamente 118 m más adelante de la posición final del Vehículo 2.

Figura 11. Reconstrucción tridimensional del suceso donde se indican las secuencias: 1) El Vehículo 1 transitaba por el carril derecho de la banda norte de la autovía, 2) El Vehículo 1 chocó por detrás al Vehículo 2 que se encontraba detenido sobre la banquina, presuntamente con sus ruedas izquierdas apoyadas sobre el carril derecho, 3) Fricción lateral posimpacto entre las carrocerías del Vehículo 1 y Vehículo 2 y posición final del Vehículo 2, 4) Trayectoria posimpacto descontrolada del Vehículo 1, contactando en el proceso el guardarraíl, 5) Posición final del Vehículo 1. Fuente: Comisaría de Berón de Estrada, 2022
