Informe preliminar

Suceso automotor

Tipo de evento: colisión frontal.

Lugar: Ruta Nacional 9, kilómetro 1453, Paso del Durazno, departamento Metán, provincia de Salta.

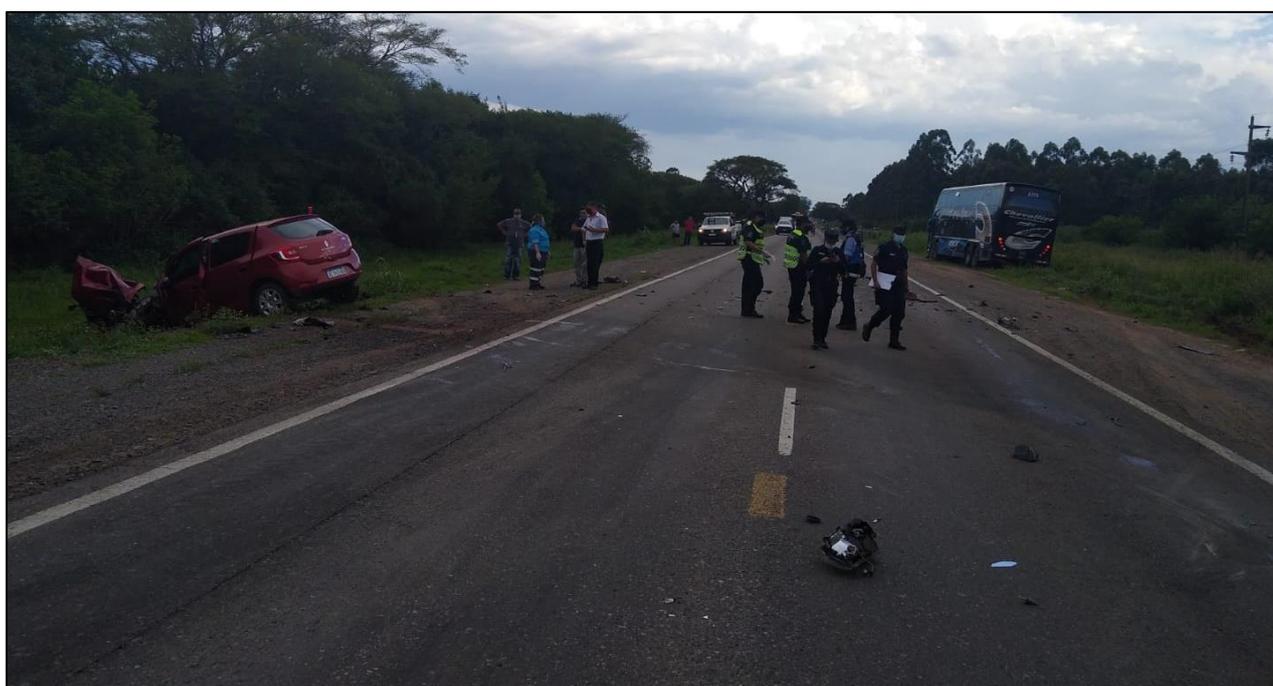
El día 31 de enero de 2022, a las 18:50, aproximadamente, en la Ruta Nacional 9, a la altura del kilómetro 1453, se produjo una colisión frontal entre un ómnibus doble piso de larga distancia Scania (Vehículo 1) y un automóvil Renault Sandero (Vehículo 2). Como consecuencia del accidente, el Vehículo 1 despistó y quedó detenido sobre el costado de la banquina oeste. El Vehículo 2, por su parte, quedó detenido sobre el talud de la banquina contraria.

Figura 1. Fotografía de la zona de impacto y de los puntos de inmovilidad final de los vehículos involucrados. Fuente: ANSV, 2022.

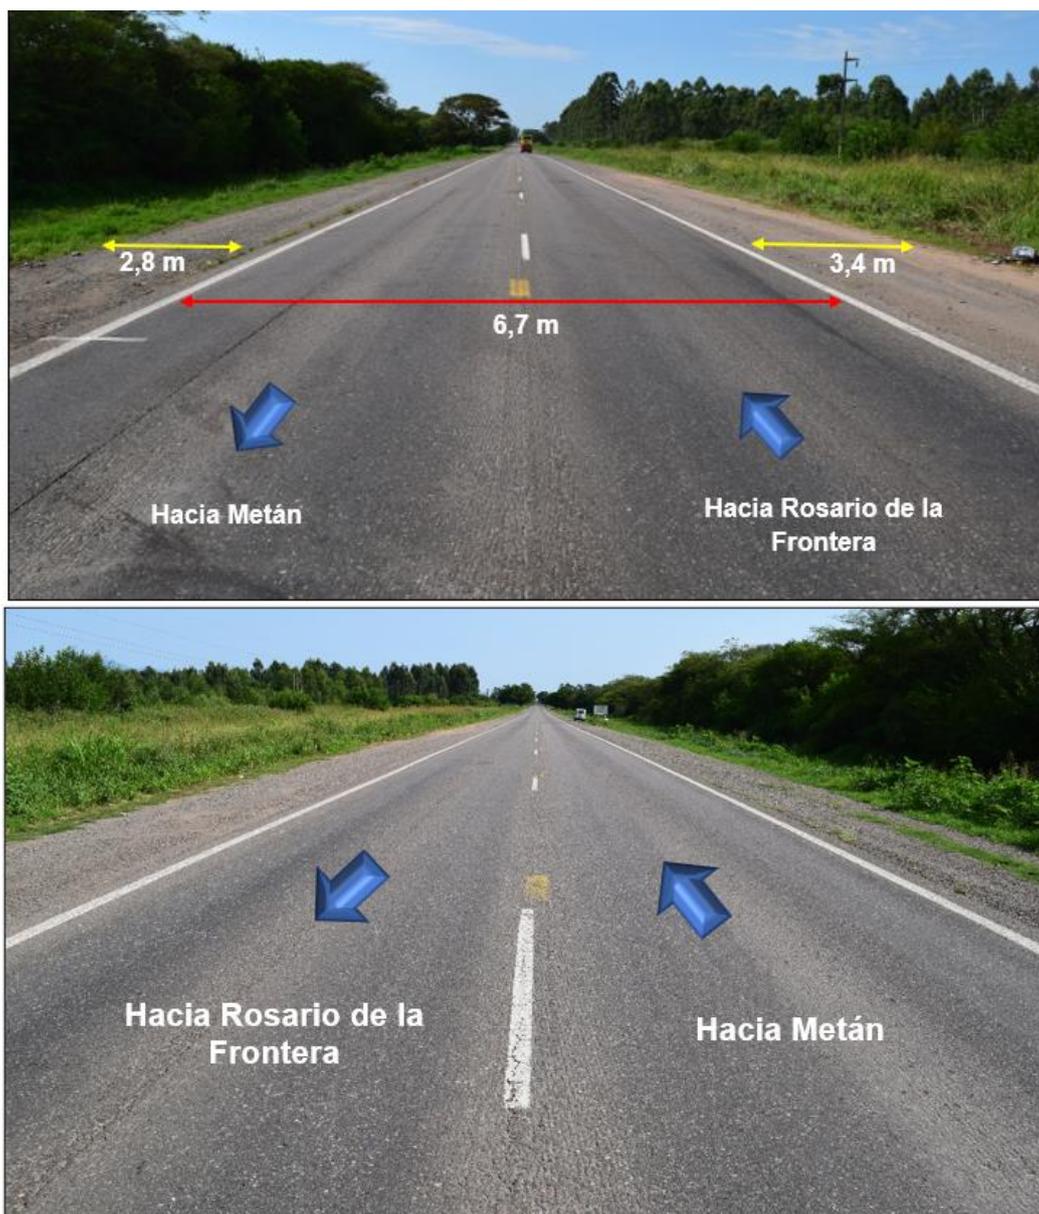
Figura 3. Fotografía de RN 9 en sentido norte-sur (arriba) y viceversa (abajo). Se observan las dimensiones y características de la calzada y sus costados en la zona del impacto. Fuente: JST, 2022.

Calzada: No presenta fisuras, grietas ni baches. Se observó leve deformación y ahuellamiento en ambos carriles de circulación, de mayor profundidad en el de sentido sur-norte. También se observaron marcas de fresado sobre el centro de la calzada y en el centro de ambos carriles de circulación (ver Figura 3). No se descarta alguna vinculación entre las fallas mencionadas y la secuencia de eventos del accidente.

- Banquinas: en la zona del impacto y hacia ambos laterales, se encuentran conformadas por material terroso y ripio. Al este, cuenta con 2,8 metros de ancho y al oeste con 3,4 metros de ancho (ver Figura 3). En la zona de la colisión, el borde de la calzada (carril de circulación del automóvil) se encontraba por encima del nivel de la banquina, a una altura de entre 0,5 cm a 1 cm.

- Talud: ubicados sobre ambos costados de las banquinas, conformados de material blando (tierra) y cubiertos totalmente por vegetación. Hacia el este presentaban rasante negativa con un ancho de 6,1 metros. Hacia el oeste, se disponía de forma horizontal y contaba con un ancho de 14,14 metros (ver Figura 3).

- No se puede descartar que las fallas en la calzada mencionadas (ahuellamiento y deformaciones) hayan contribuido a la pérdida de dominio y despiste del automóvil.

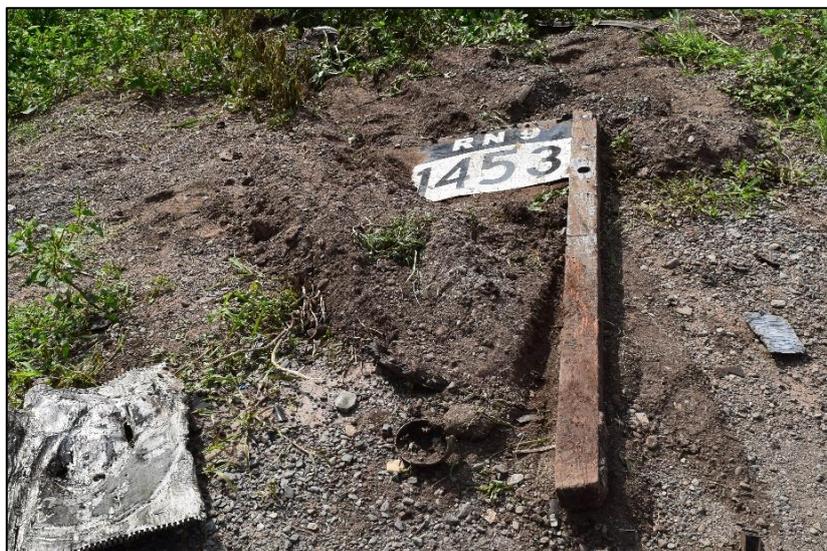
- Mojón kilométrico: correspondiente a la progresiva 1453 de la RN 9, distanciado a 1 kilómetro al norte de los puestos de control policial y de la ANSV. Al momento del relevamiento de la JST, se encontraba desprendido de su base, muy próximo a su ubicación original, sobre el talud, debido al impacto de uno de los vehículos durante el accidente. Se tomó a este elemento como punto de referencia para el relevamiento (ver Figura 4).

Figura 4. Fotografía del mojón kilométrico tomado como punto de referencia para el relevamiento. Se encontraba arrancado de su base, muy próximo a su lugar originario, sobre el talud. Fuente: JST, 2022.

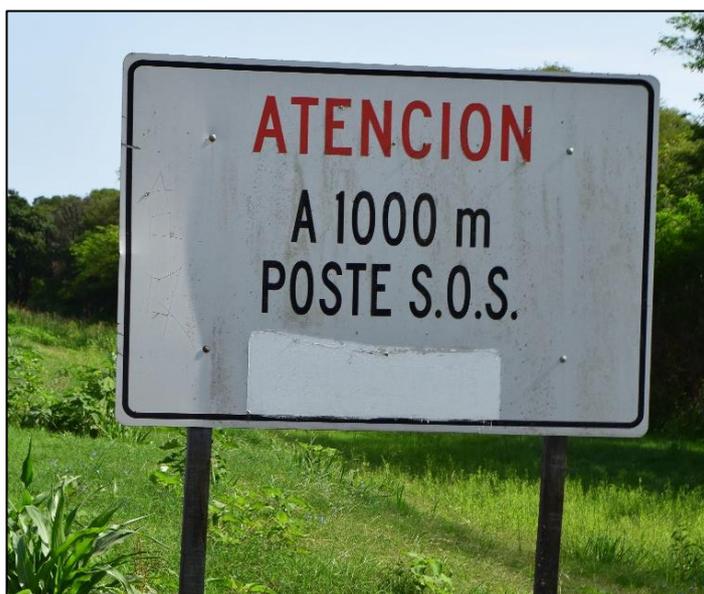
- Horizontal: está conformada por líneas blancas longitudinales de borde continuo delimitadoras del ancho de calzada y línea amarilla y blanca discontinua que separa ambos carriles de circulación. Dicha demarcación presenta signos de desgaste, no obstante, es visible (ver Figura 3).
- Vertical: se observó sobre el costado de la banquina este, a 14,2 metros al sur del mojón de la progresiva kilométrica 1453, una señal informativa que indicaba “ATENCIÓN A 1000 m POSTE S.O.S.” (ver Figura 5).

Figura 5. Fotografías de la señalización vertical relevada. Fuente: JST, 2022.

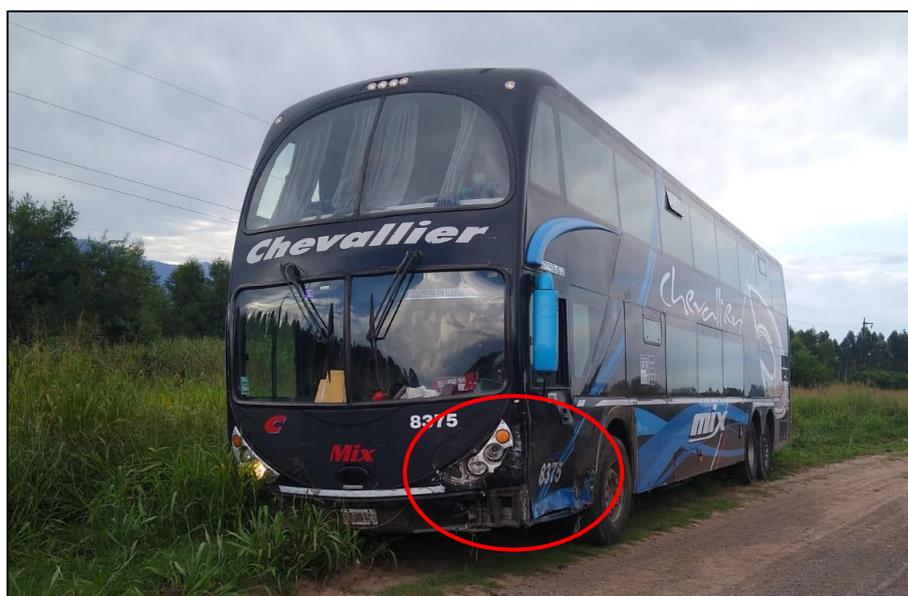
Se observaron deformaciones y abolladuras de la carrocería en el sector anterior izquierdo. Se visualizaron en este sector huellas de fricción. El impacto afectó la óptica delantera con destrucción de la carcasa. El panel inferior de la puerta del conductor y el sector inferior izquierdo del paragolpes presentaban abolladuras (ver Figura 6).

Figura 6. Fotografía del estado del Vehículo 1 durante la intervención de los servicios de emergencia. Se indica la zona de los daños. Fuente: ANSV, 2022.

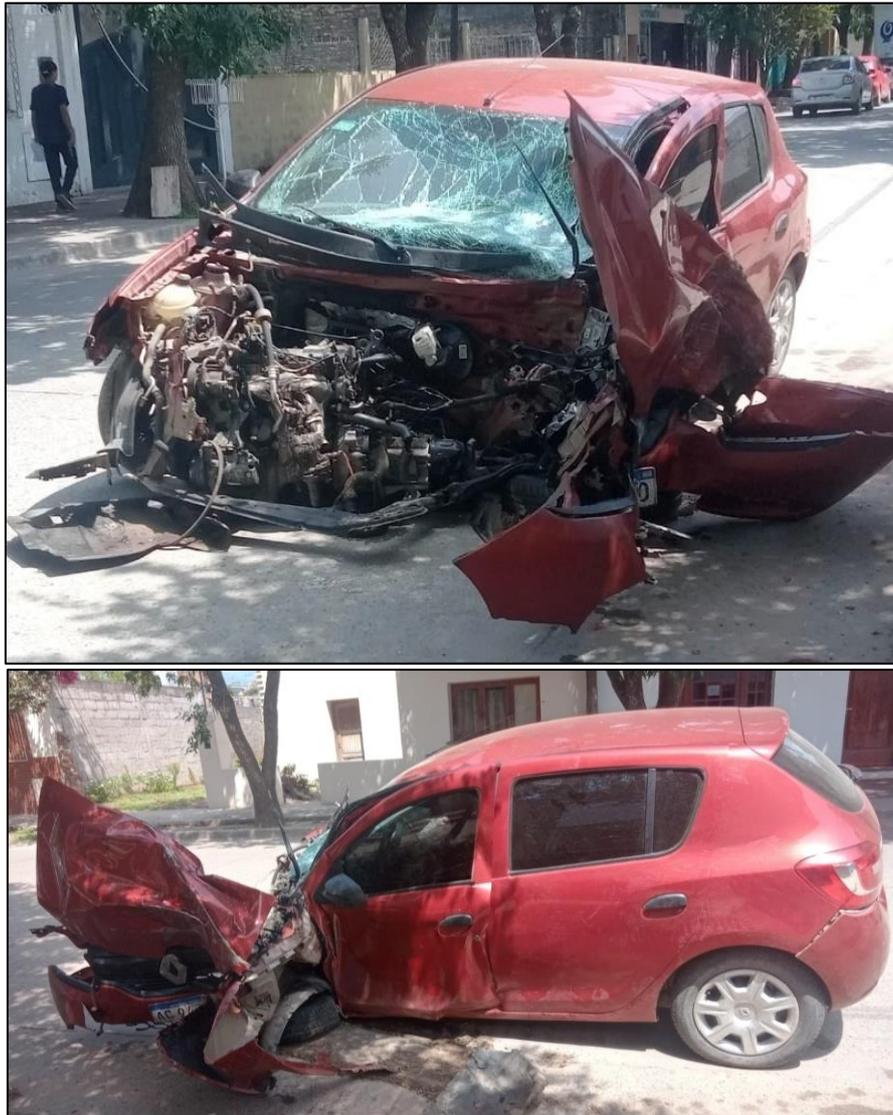
Se constataron los daños principales sobre el sector frontal, con mayor incidencia en el área media-izquierda. El paragolpes delantero, capó, parilla y guardabarros delantero izquierdo se encontraban deformados, plegados y parcialmente desprendidos.

El panel de la puerta delantera izquierda se encontraba desencuadrado y parcialmente plegado de adelante hacia atrás. Se observó el motor ligeramente desplazado hacia atrás y hacia la derecha.

El brazo de dirección y los elementos de suspensión de la rueda delantera izquierda se encontraban dañados y colapsados por el impacto.

Se observó la destrucción total de las ópticas delanteras. El parabrisas presentaba fracturas radiales en toda su extensión.

Figura 7. Fotografías del Vehículo 2 y sus daños. Fuente: JST, 2022.

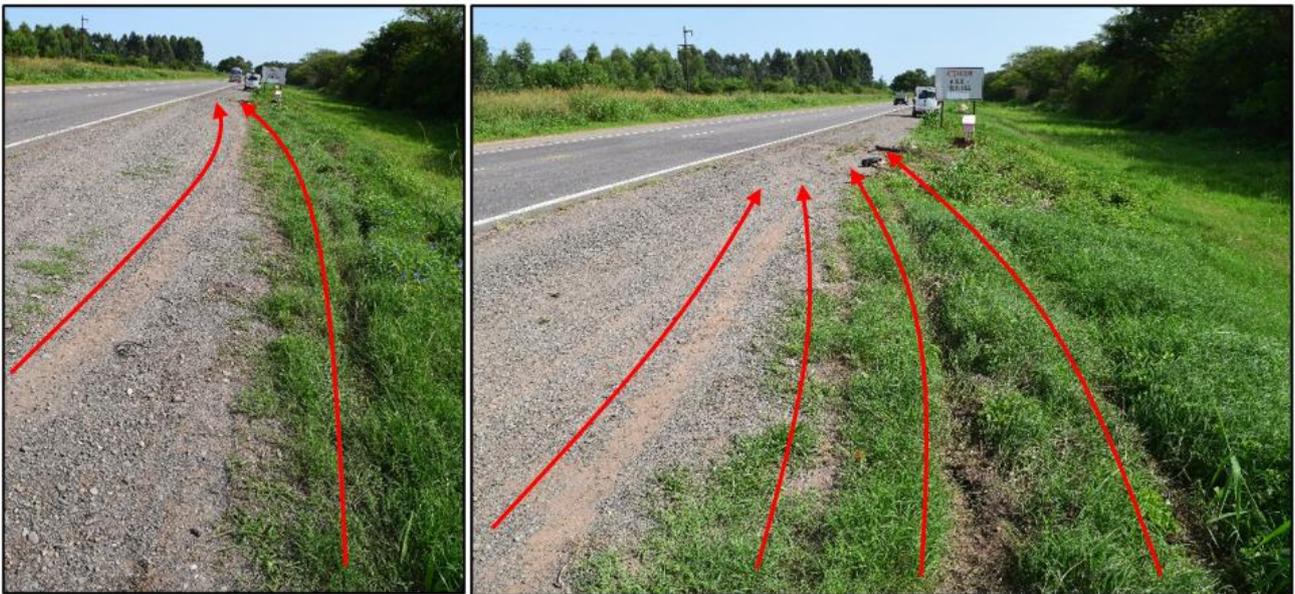
Al ingresar a la zona de conflicto, la conductora del automóvil perdió el dominio de su vehículo y se dirigió hacia la banquina y talud contiguos. Ante esta situación, la conductora realizó una maniobra de viraje del volante hacia la izquierda con intenciones de reincorporarse a la calzada. Esta maniobra ocasionó que el vehículo se desplace en situación de movimiento descontrolado, derrapando y demarcando huellas de tales características por una distancia de 36,5 metros.

Figura 8. Huellas de derrape demarcadas por el automóvil durante su recorrido por la banquina y talud durante el despiste. Fuente: JST, 2022.

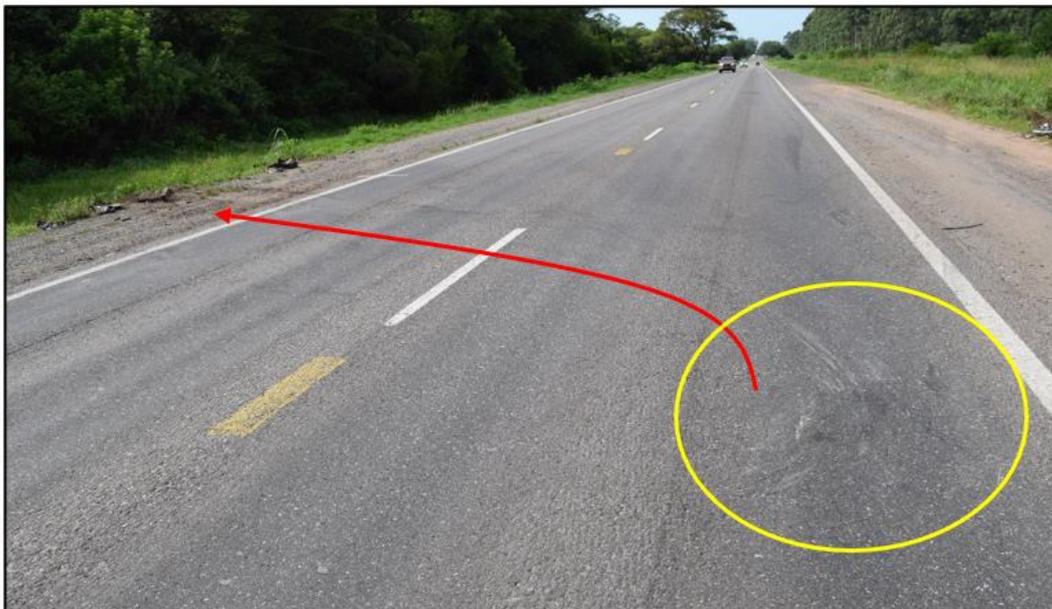
El conductor del ómnibus, al visualizar al automóvil, realizó una maniobra evasiva de viraje hacia su derecha. Sin embargo, al encontrarse parcialmente ya sobre la banquina, impactó con su sector frontal izquierdo el automóvil en su zona anterior media-izquierda.

La zona de impacto se ubicaba sobre la calzada del carril de circulación norte-sur, a 40 centímetros del borde de la calzada y a 10,9 metros al norte de la posición original del mojón de la progresiva 1453.

Figura 9. Se indica la zona de impacto entre los vehículos (óvalo amarillo) y la trayectoria post colisión del automóvil (flecha roja). Fuente: JST, 2022.

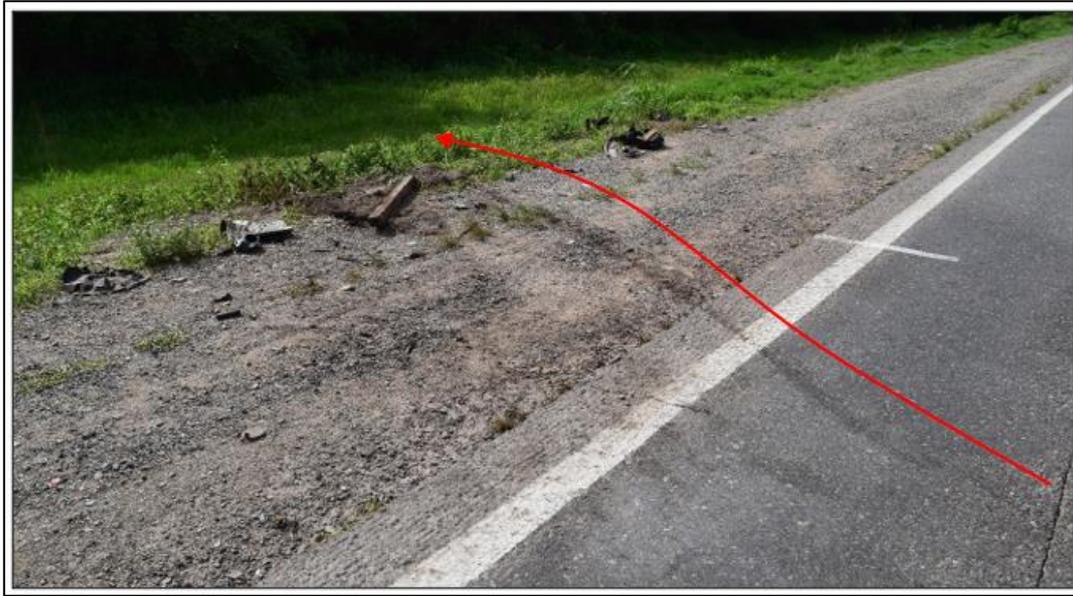
Durante este recorrido demarcó huellas de neumáticos, efracción y dispersión de fluidos sobre la calzada y de derrape sobre la banquina. Asimismo, arrancó de su base el mojón kilométrico y removió la vegetación y superficie terrosa del talud, lugar donde alcanzó su punto de inmovilidad final, quedando detenido sobre sus ruedas y con su frente orientado hacia sureste.

Figura 10. Huella de derrape y fluidos dejados por el automóvil en su trayectoria poscolisión. Fuente: JST, 2022.

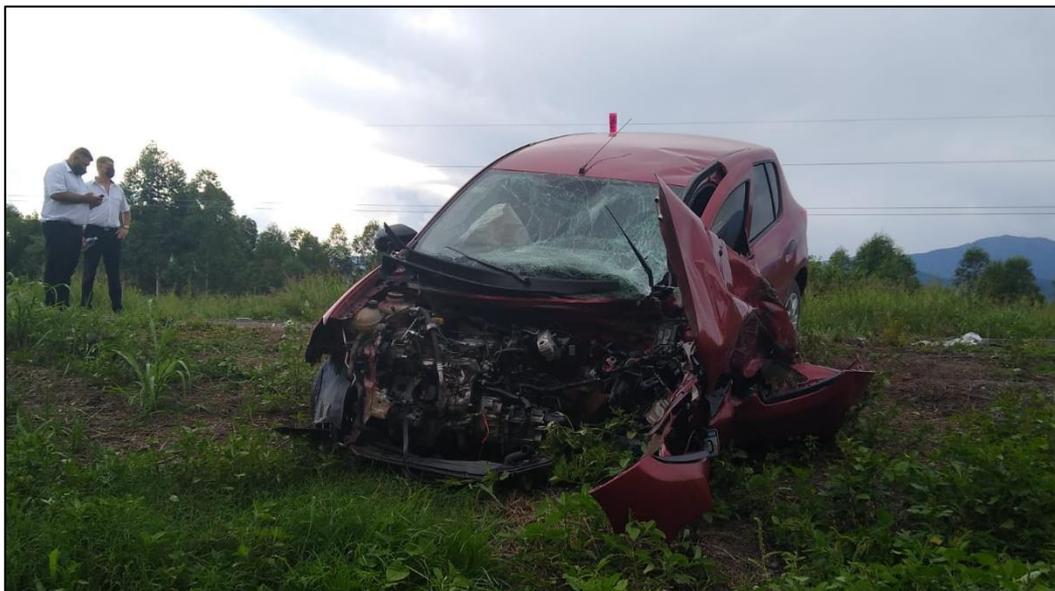
Figura 11. Punto de inmovilidad final del automóvil sobre el talud este. Fuente: ANSV, 2022.

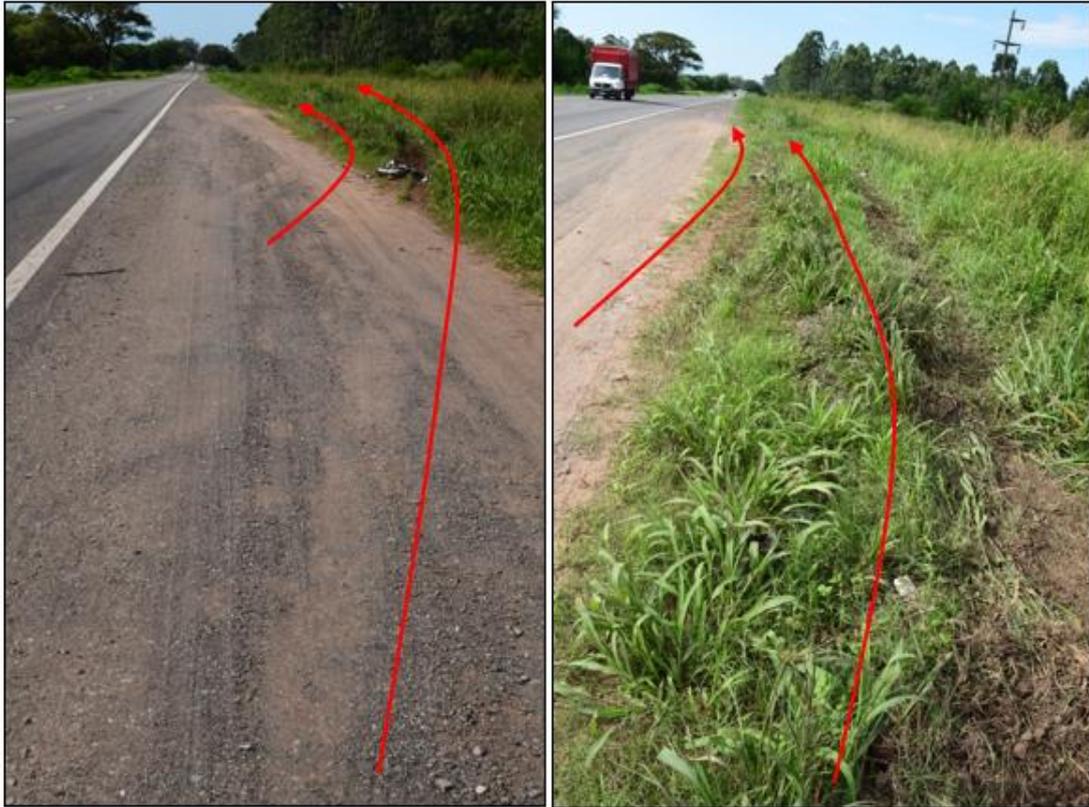
El ómnibus, por otro lado, luego del impacto continuó su marcha hacia el suroeste, cruzó la banquina e ingresó a la zona despejada en situación de derrape, recorriendo 55,8 metros, zona donde demarcó huellas de tales características. Finalmente, el vehículo se detuvo, quedando sobre sus ruedas, con su frente orientado hacia el sur, a 41,6 metros al sur del mojón kilométrico 1453.

Figura 12. Huellas de derrape demarcadas por el ómnibus sobre la banquina y zona despejada durante su trayectoria poscolisión. Fuente: JST, 2022.

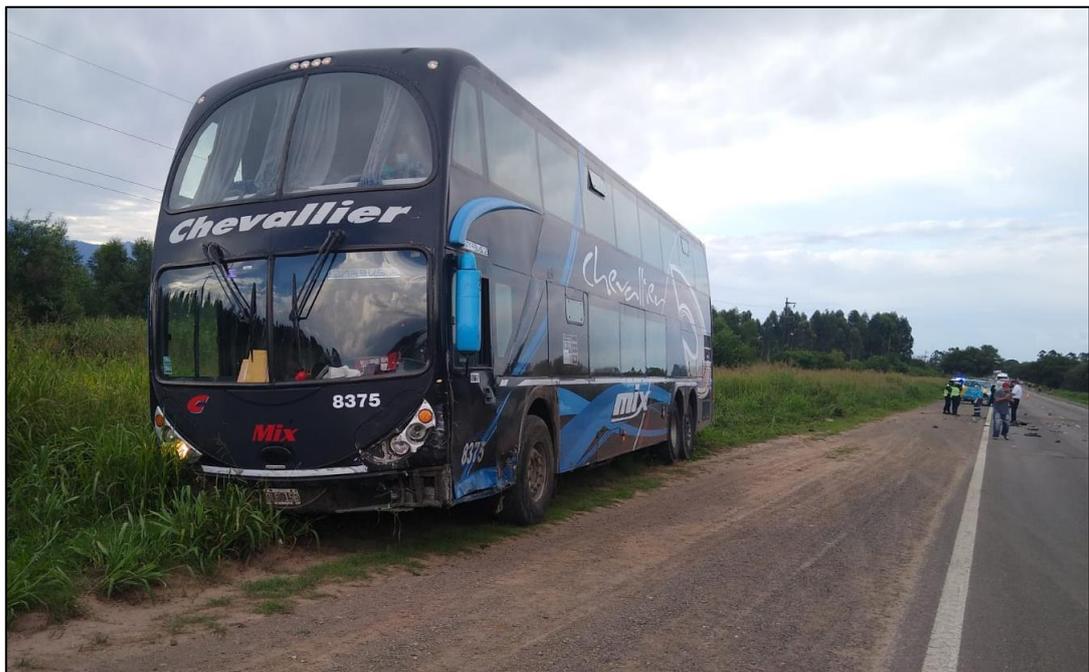
Figura 13. Punto de inmovilidad final del ómnibus. Fuente: ANSV, 2022.
