Informe preliminar

Suceso automotor

Tipo de evento: Colisión múltiple e incendio

Expediente: EX-2022-15889529- -APN-DNISAU#JST

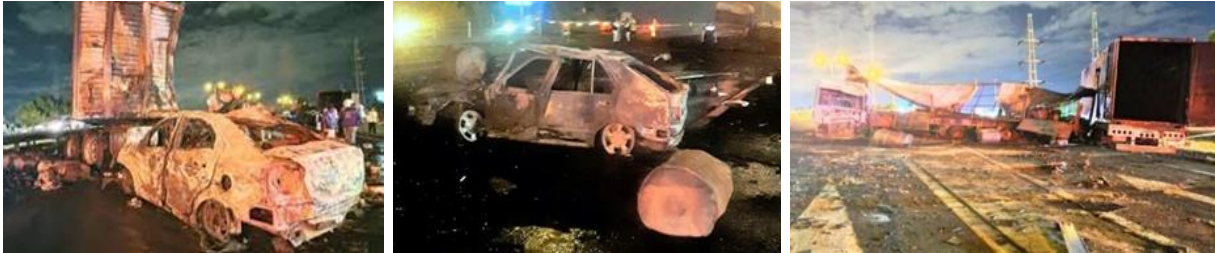
Figura 1. Posiciones finales de los vehículos participantes en el siniestro. Fuente consultada: [Pilar a Diario](#) 2022.

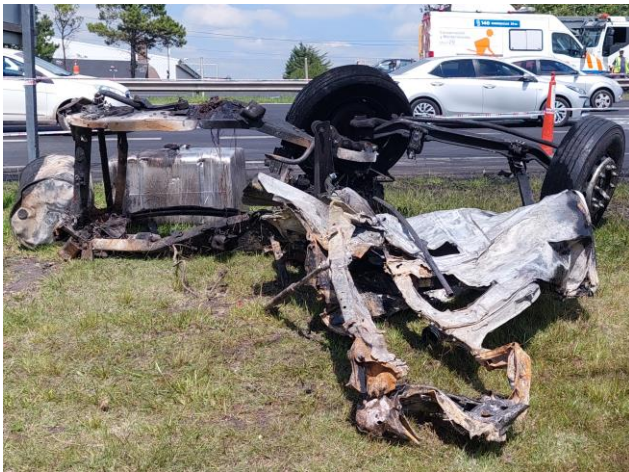
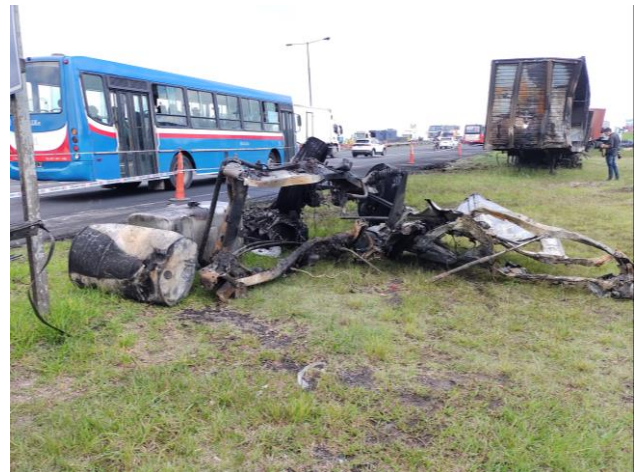
El Vehículo 1 presentó una destrucción total de su estructura a causa de la colisión con el Vehículo 2 y el posterior incendio.

El camión presenta el corte de su chasis y el desprendimiento de la cabina.

Figura 4. Daños generados en la mitad anterior del chasis Vehículo 1. Fuente JST, 2022.

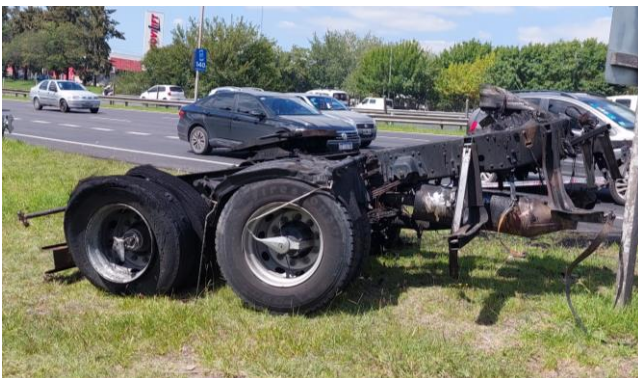
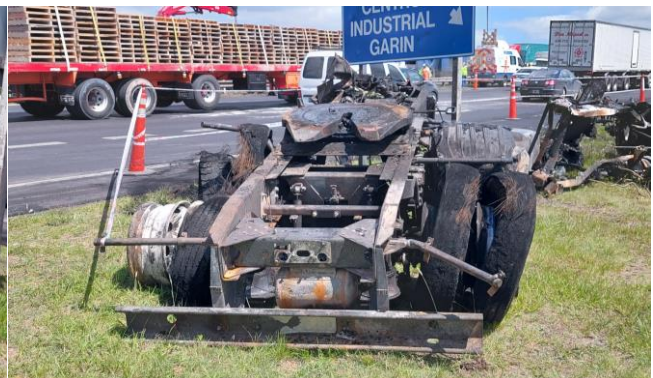
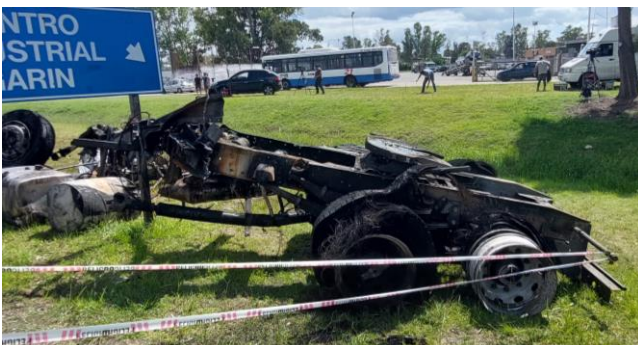
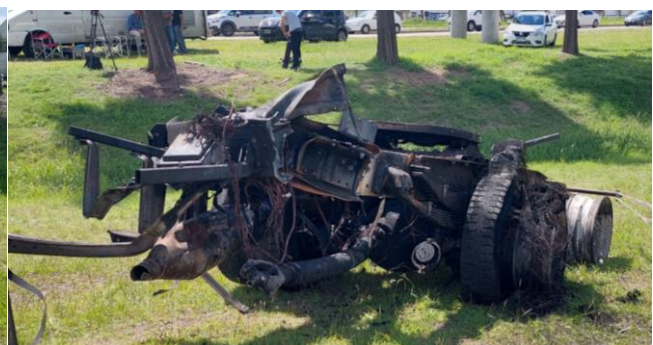
Figura 5. Daños generados en la mitad posterior del chasis Vehículo 1. Fuente JST, 2022.

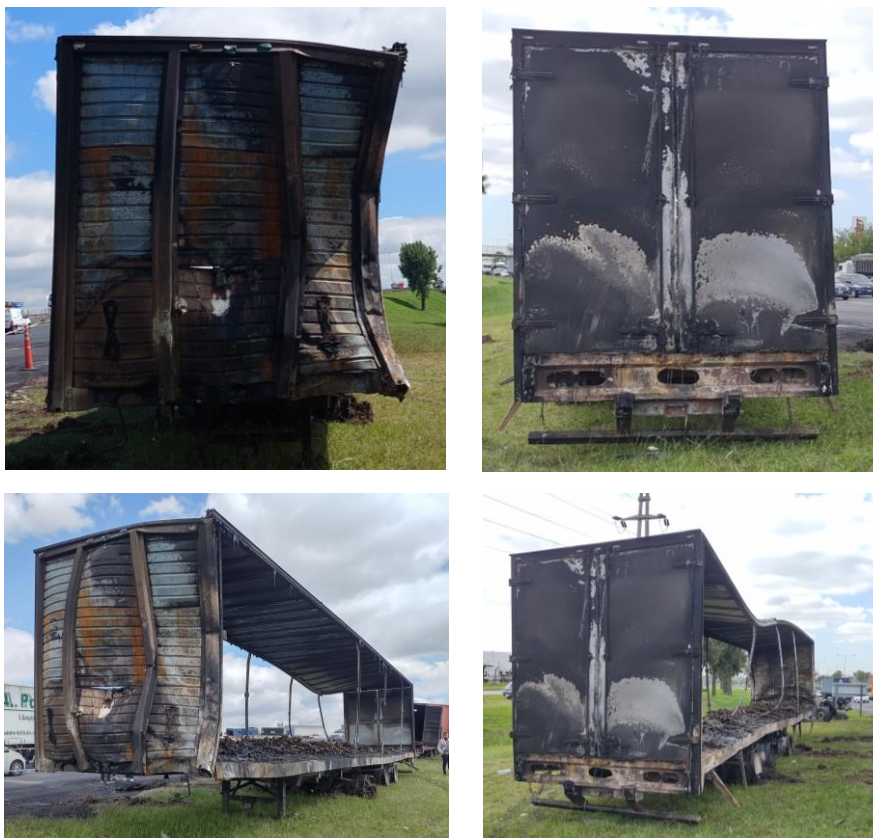
El semirremolque presenta deformaciones en su sector frontal y techo.

Figura 6. Daños generados en el sector frontal y techo en la colisión con el Vehículo 2. Fuente JST, 2022.

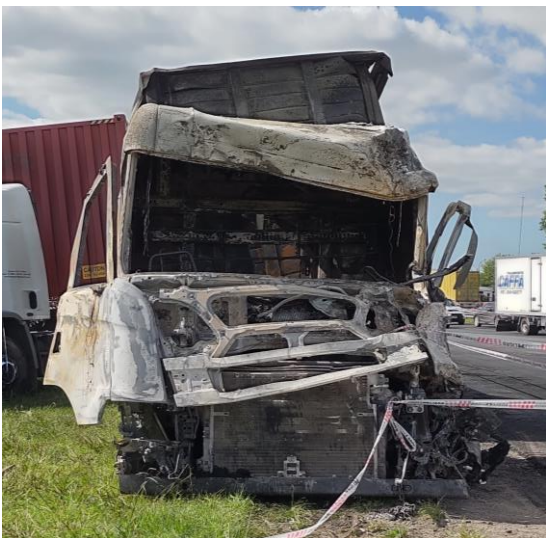
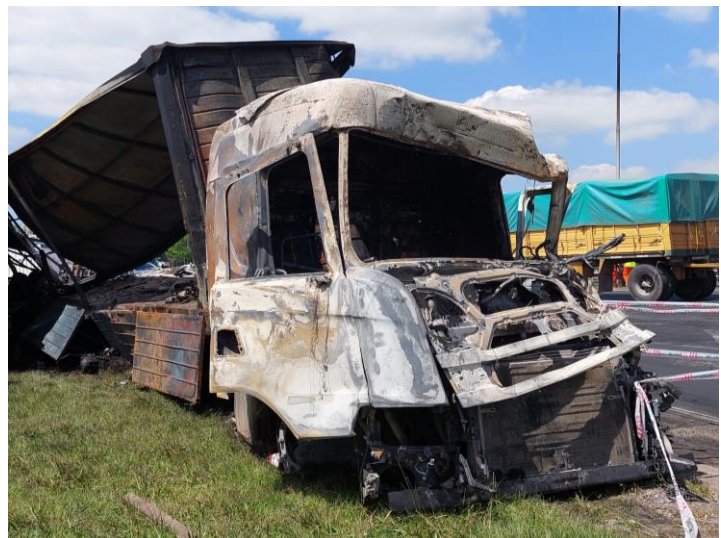
El tractor presenta deformaciones por impacto en el tercio izquierdo del sector frontal de la cabina extendiéndose hacia el lateral izquierdo, dañándose principalmente la puerta del conductor y techo. El semirremolque presenta daños en toda su estructura.

Figura 7. Daños generados en la cabina a causa de la colisión con el Vehículo 2. Fuente JST, 2022.

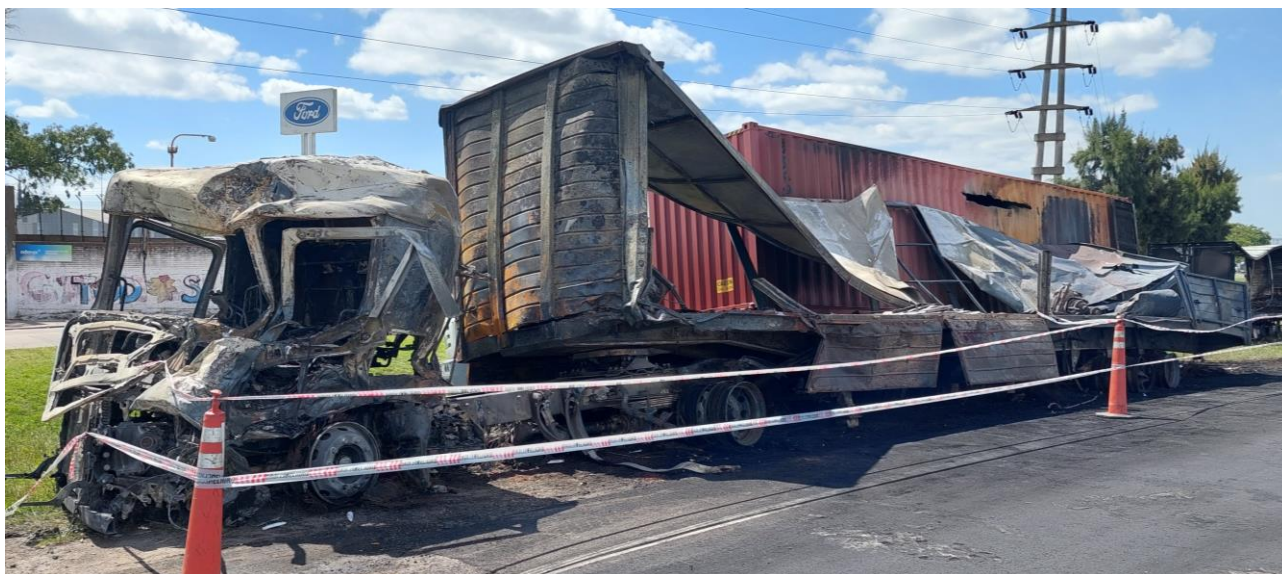
Figura 8. Daños en el frente, lateral izquierdo y techo del semirremolque. Fuente JST, 2022.

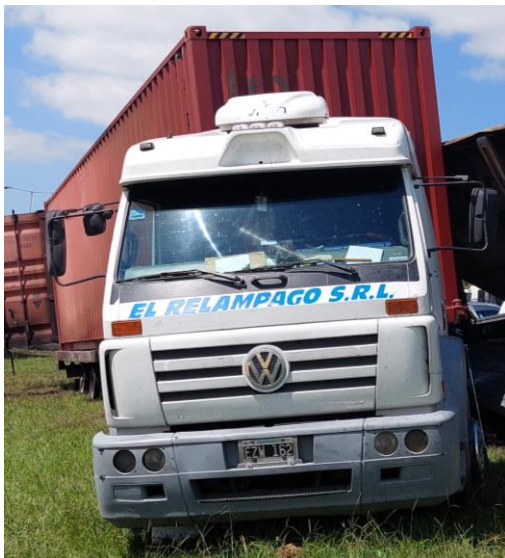
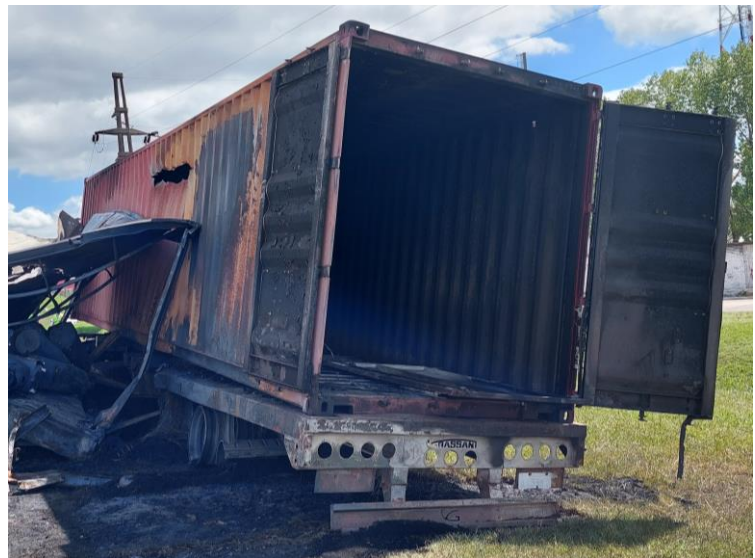
El Vehículo 3 presenta daños su estructura a causa de incendio. El contenedor transportado fue afectado por el impacto con el impacto y fuego.

Figura 9. Cabina sin daños, semirremolque y contenedor con daños. Fuente JST, 2022.

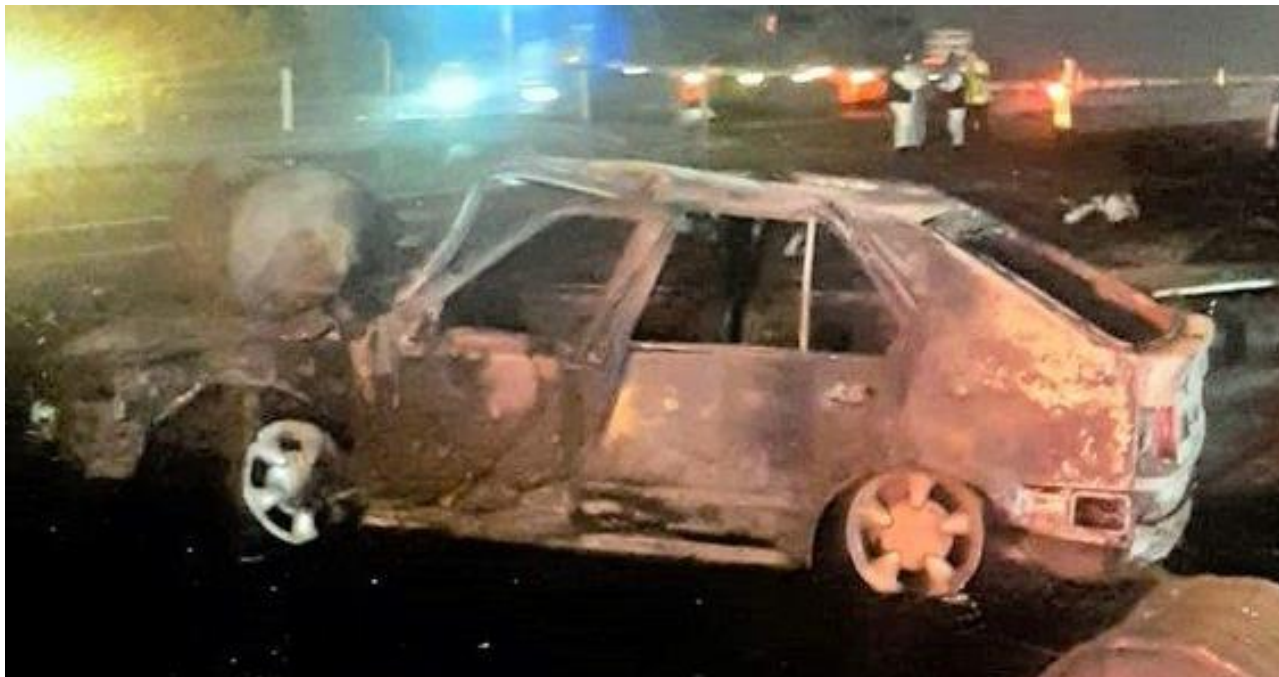
El Vehículo 4 presenta daños en su sector frontal a causa de la colisión con el Vehículo 2.

Figura 10. Daños sobre el Vehículo 4 con una fuerza desde el sector delantero hacia el sector trasero. Fuente [Pilar a Diario](#), 2022.

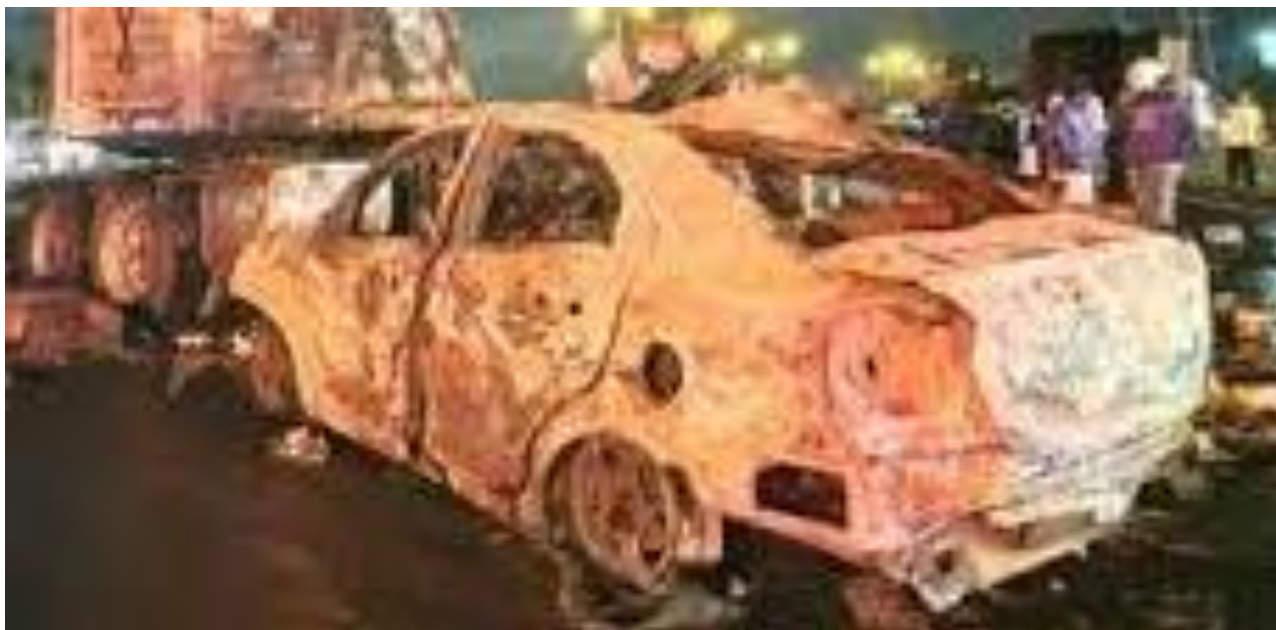
El Vehículo 5 presenta daños en el sector frontal y en resto de la estructura.

Figura 11. Daños sobre el Vehículo 5 producidos en la colisión con el Vehículo 1. Fuente [Pilar a Diario](#), 2022.

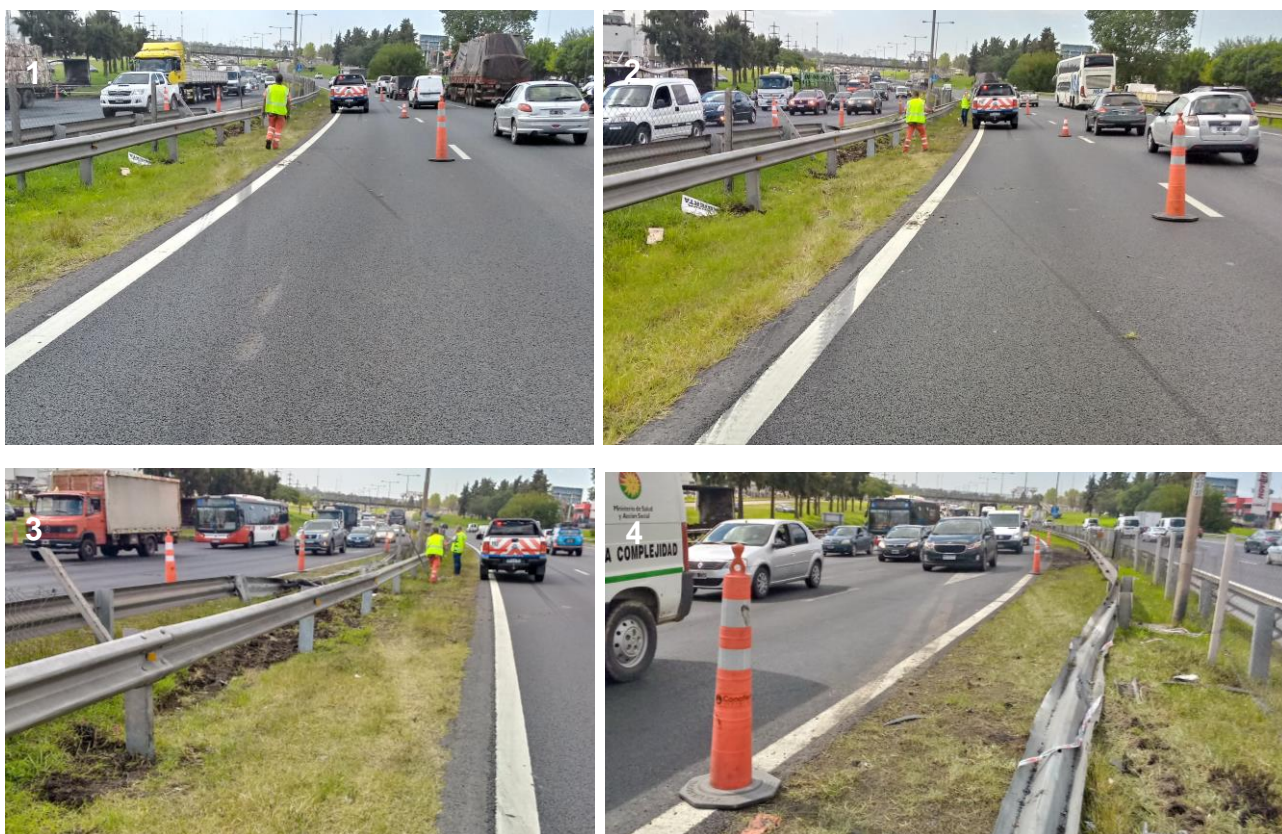
A causa de dicha maniobra el Vehículo 1 impactó y atravesó la barrera de contención del tipo *flex beam*. Luego cruzó el cantero central e ingresó al sentido hacia la localidad de Campana donde impactó al Vehículo 2.

Figura 12. Huellas de frenado y daños a las barreras de contención del tipo *flex beam* generadas por Vehículo 1. Fuente: JST, 2022

- El conductor del Vehículo 1 invadió la mano opuesta luego de una maniobra de giro y frenado.
- Las barreras de contención no re direccionaron al Vehículo 1.
- Se produjo un incendio que afectó a todos los vehículos participantes.
