INFORME DE SEGURIDAD OPERACIONAL DE SUCESO AUTOMOTOR

Expediente: EX-2022-15889529- -APN-DNISAU#JST

Título: 83. ISO. Cargas. Colisión múltiple e incendio. Panamericana II. Buenos Aires

Lugar: Ruta Nacional 9, kilómetro 37

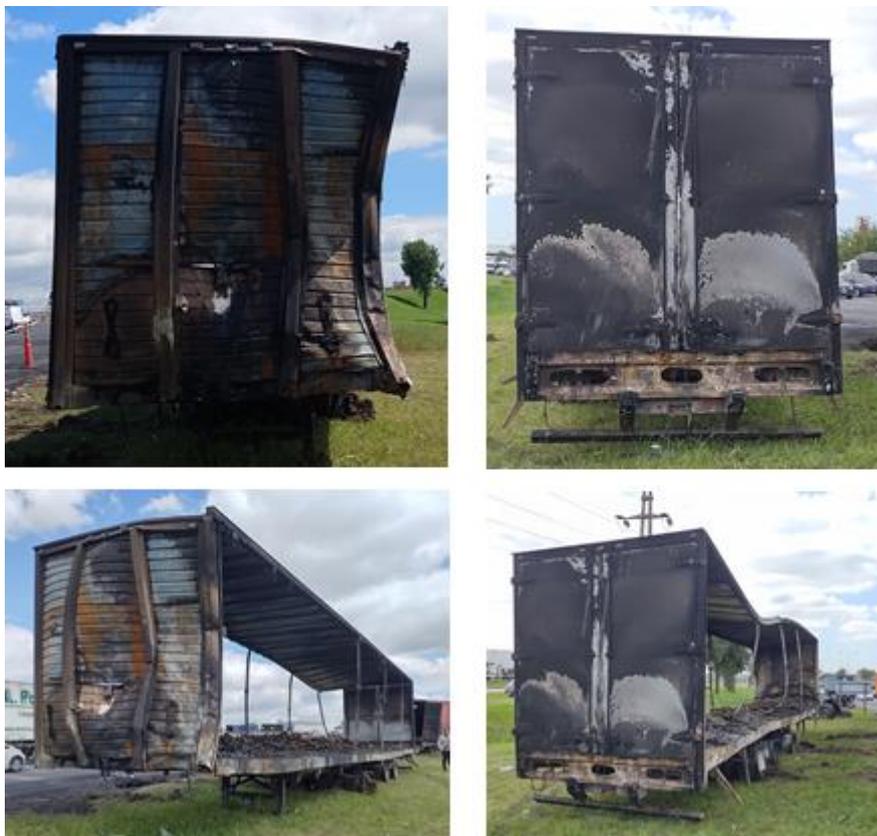
Figura 6. Daños del semirremolque (vehículo 1)

Las imágenes de la Figura 6 muestran las deformaciones del semirremolque del Vehículo 1 en su sector frontal y techo producto del impacto con el Vehículo 2.

El semirremolque presentó deformaciones en el tercio izquierdo del sector frontal y una transferencia de energía de deformación sobre el lateral izquierdo. El techo, la estructura encargada de sostenerlo y las lonas plegables laterales se vieron afectados por el incendio de la unidad. También la decoloración externa del vehículo es observable de las afectaciones producidas por el incendio.

Notas: daños generados en el sector frontal y techo en la colisión con el Vehículo 2. Sector trasero con daños a causa del incendio. Fuente JST, 2022

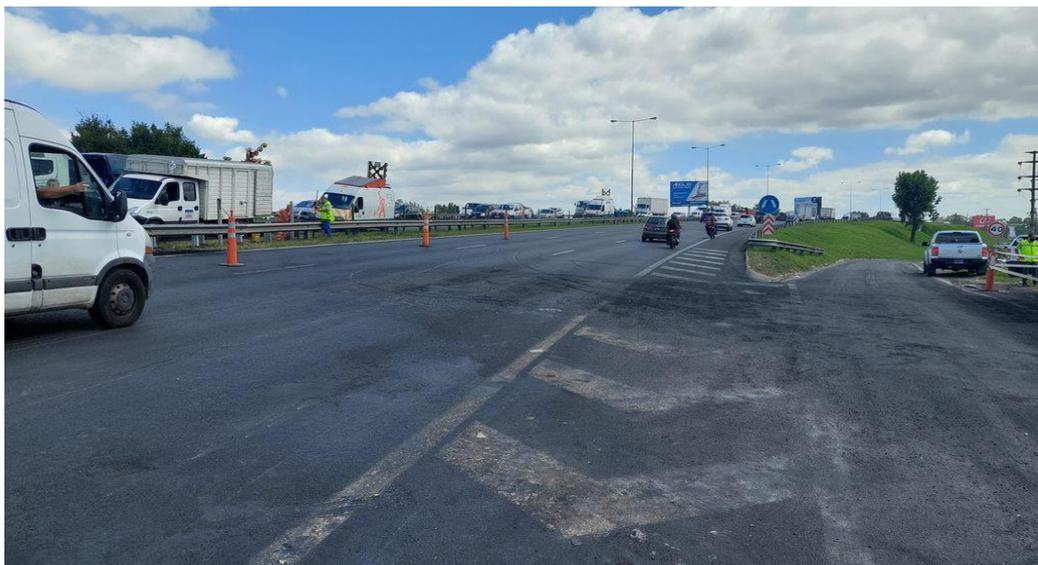
Figura 13. Daños en el pavimento

Luego del cruce de la vía del Vehículo 1 y, tras su impacto con el Vehículo 2, se produjo un incendio, cuya propagación a los demás vehículos generó daños en el área donde ocurrió el suceso. Específicamente, la extensión y magnitud que adquirieron las llamas afectaron la superficie de la calzada y produjo la fundición del pavimento con cambios observables en su fricción. En relevamientos posteriores a la fecha del suceso, pudo registrarse en pequeños sectores la fundición en el pavimento del vidrio de las botellas que transportaba el Vehículo 1 (figuras 13 y 14).

Nota: daños en el pavimento y desgaste de la señalización horizontal por incendio. Fuente: JST, 2022
