# Informe preliminar

## Suceso automotor

**Tipo de evento:** colisión por alcance

**Expediente:** EX-2022-15908388-APN-DNISAU#JST

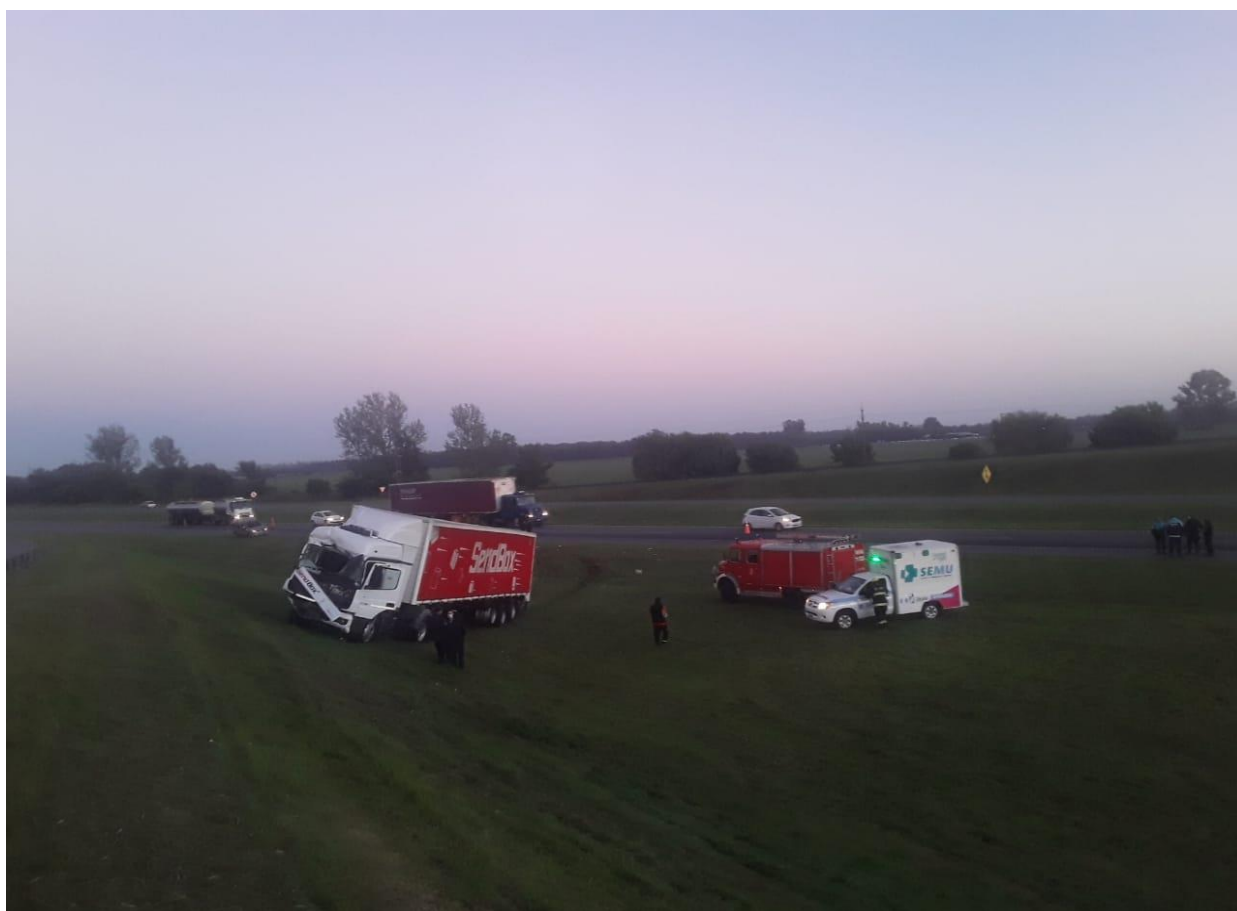
Figura 1. Posición final del Vehículo 1. Fuente: Corredores Viales, 2022.

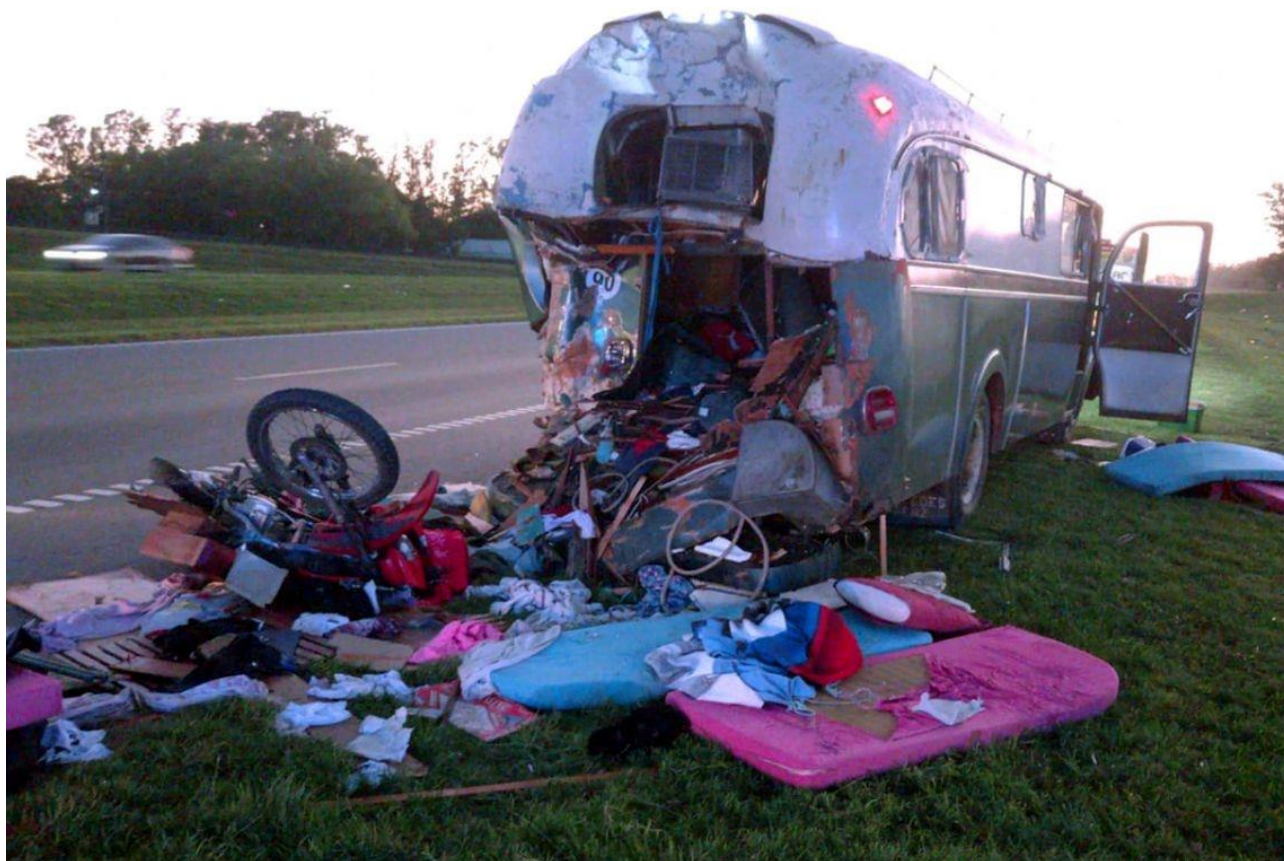
Figura 2. Daños en el Vehículo 2. Fuente: Corredores Viales, 2022.

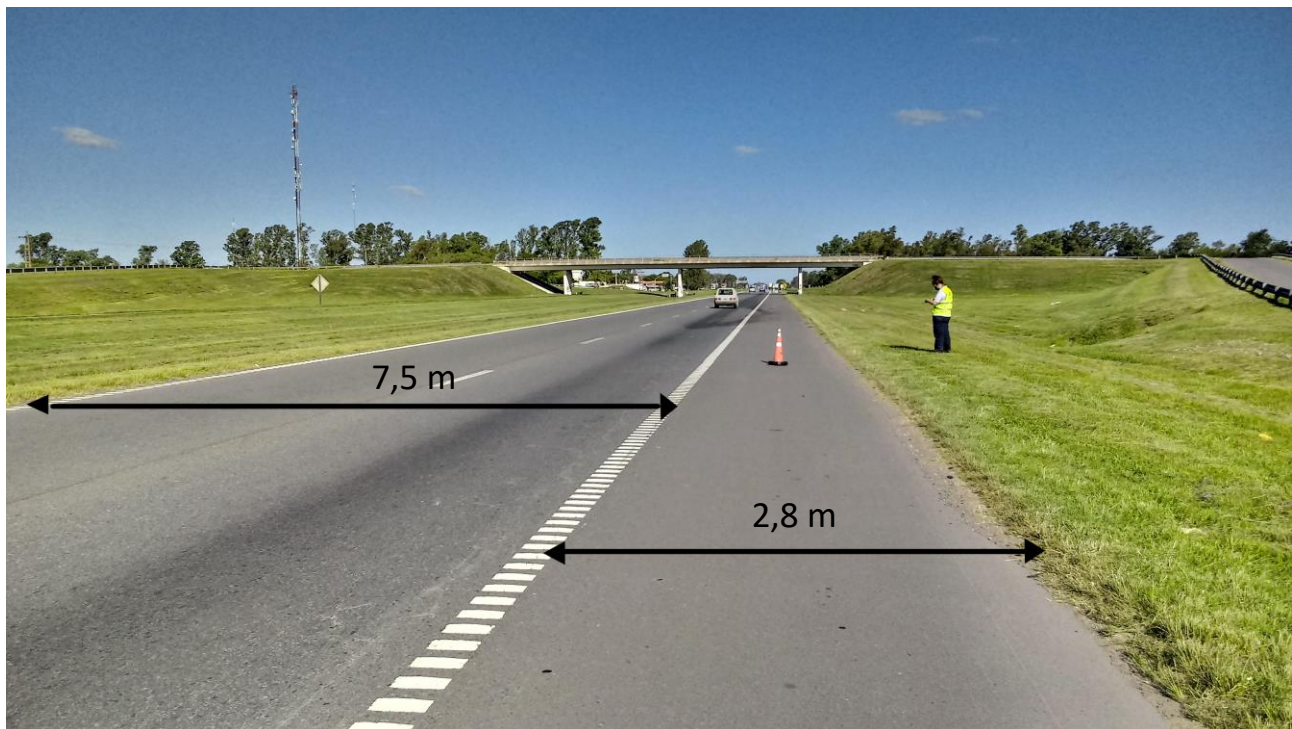
La calzada está compuesta por dos carriles de 7,5 metros de ancho en total, divididos por señalización horizontal de línea discontinua blanca. En su lateral izquierdo, siguiendo su sentido de circulación, posee banquina de pasto de 3,5 metros mientras que, del lado derecho se encuentra una banquina de asfalto de 2,8 metros (ver figura 4).

Figura 4. Características de la conformación de la calzada. Fuente: JST, 2022.

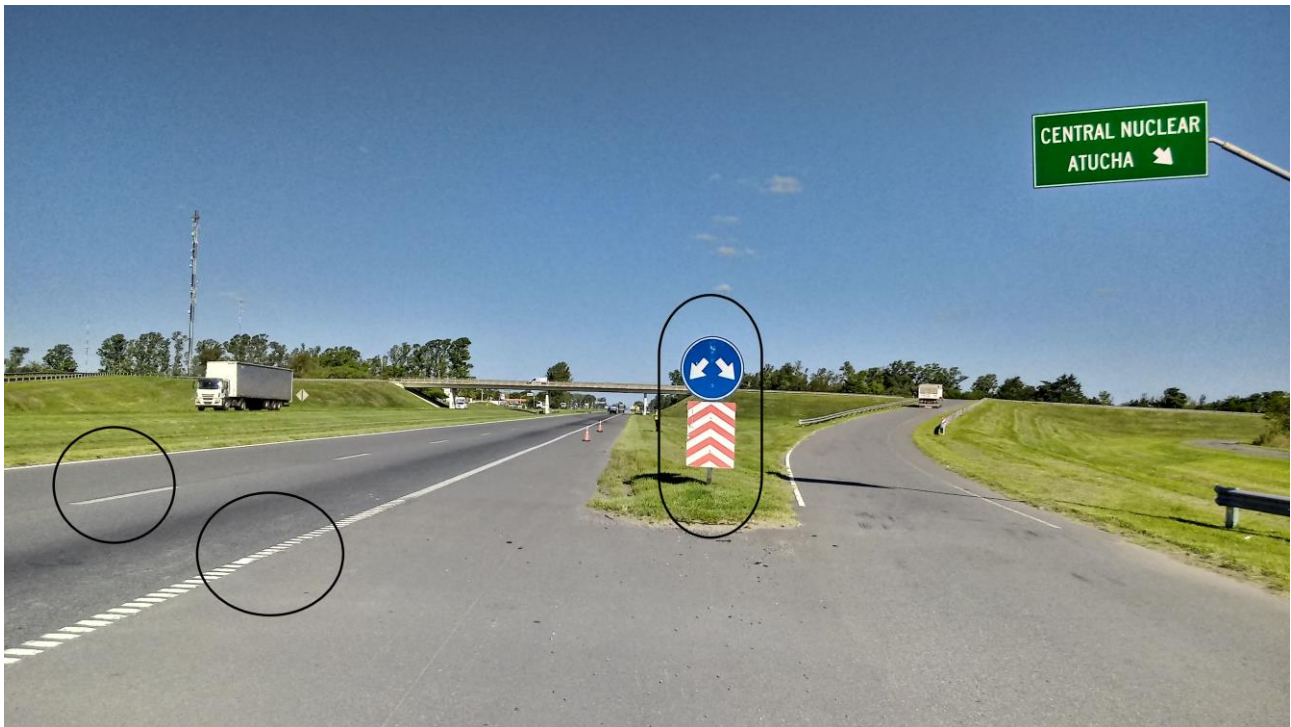
Vertical: sobre el lateral derecho de la carretera, siguiendo el sentido de circulación, una señal informativa de orientación y una señal informativa de direcciones permitidas con panel preventivo de obstáculo rígido, en relación con la salida de la autopista y la proximidad del puente.

Figura 5. Señalización existente en el lugar del suceso. Fuente: JST, 2022.

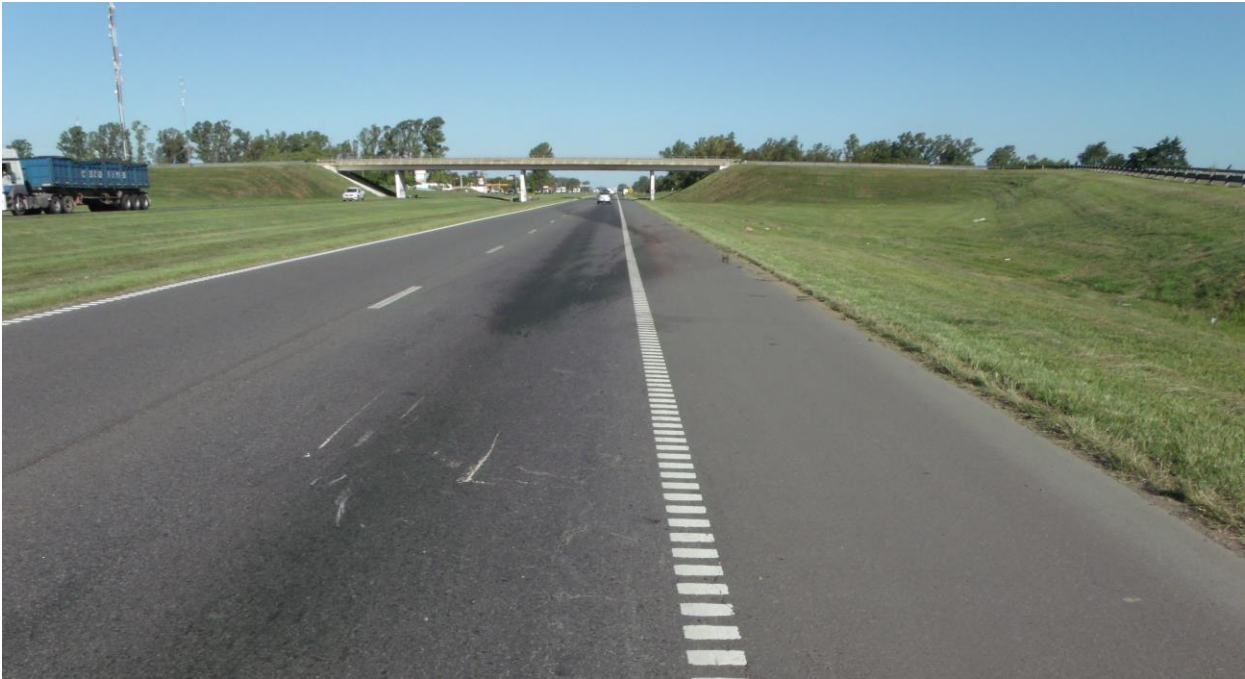
Se relevaron efracciones en la zona de colisión, así como distintas huellas y manchas de fluido dinámicas, correspondientes a ambos vehículos, de forma posterior al impacto, evidenciándose sus trayectorias hasta las posiciones finales de los rodados, como se muestra a continuación.

Figura 6. Zona de colisión donde comienzan las huellas de efracción. Fuente: JST, 2022.

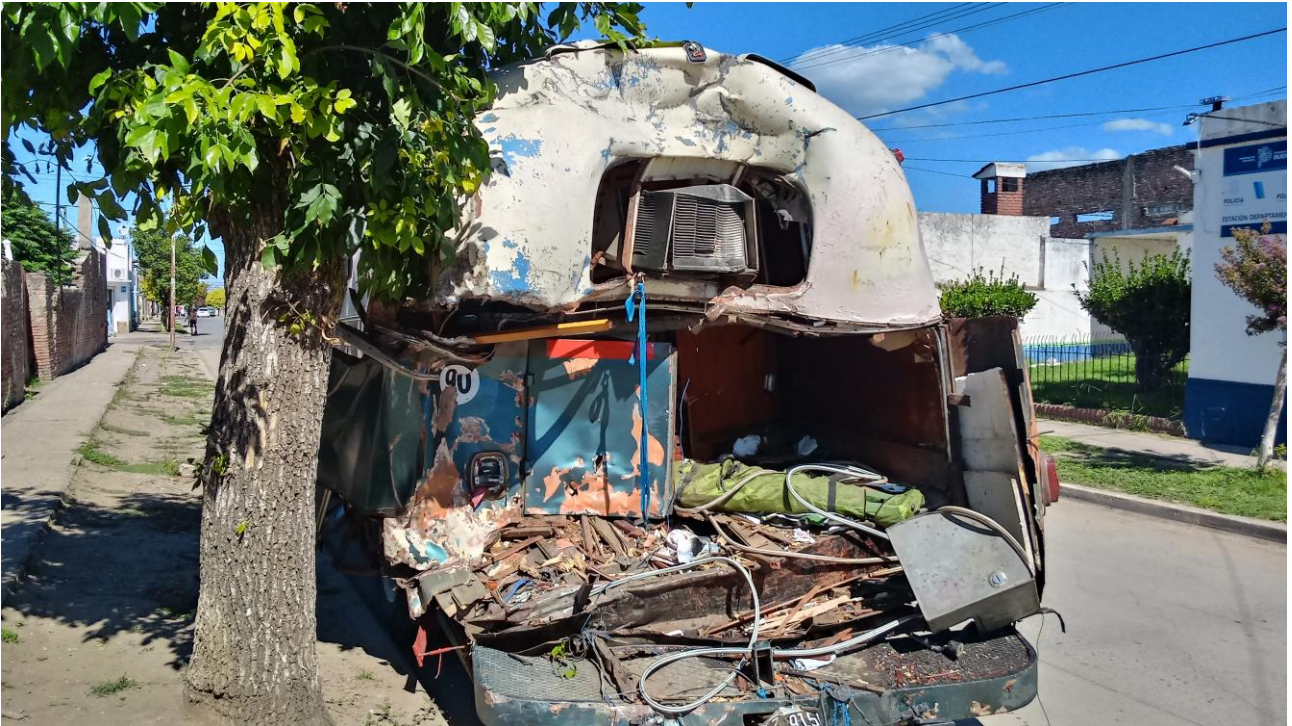
Como resultado, el Vehículo 2 presenta daños en su parte posterior, con mayor incidencia sobre el lateral izquierdo, que evidencian una fuerza actuante predominantemente anteroposterior (ver figura 6).

Figura 6. Daños en el Vehículo 2. Fuente: JST, 2022.

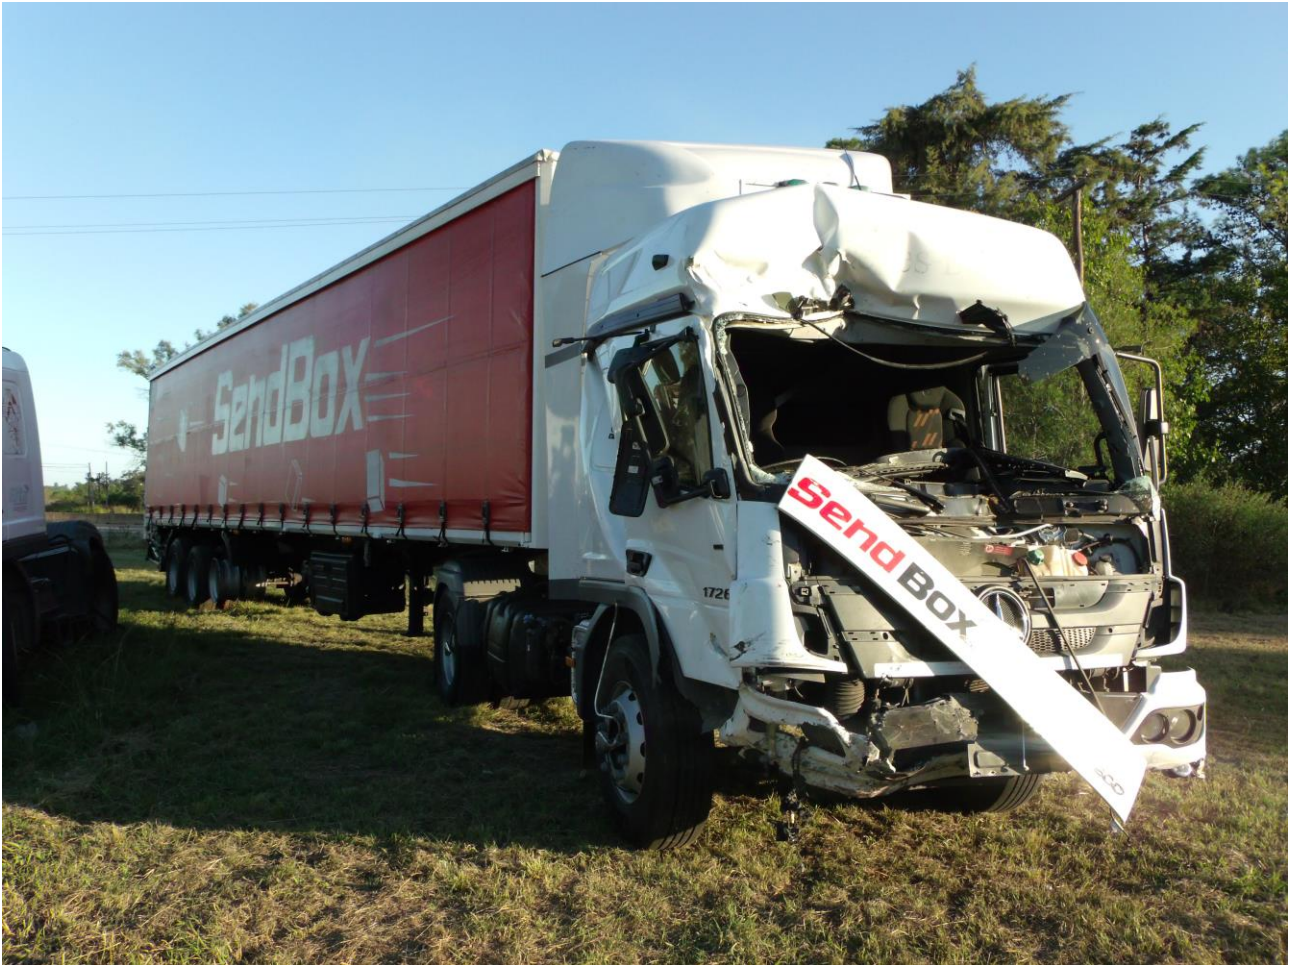
Con respecto al Vehículo 1, sufrió daños en su parte delantera, con predominancia sobre el vértice delantero izquierdo con una fuerza actuante en dirección lateral izquierda y frontal (ver figura 7).

Figura 7. Daños en el Vehículo 1. Fuente: JST, 2022.
