Informe preliminar

Suceso automotor

Tipo de evento: colisión

Expediente: EX-2022-15965195-APN-DNISAU#JST

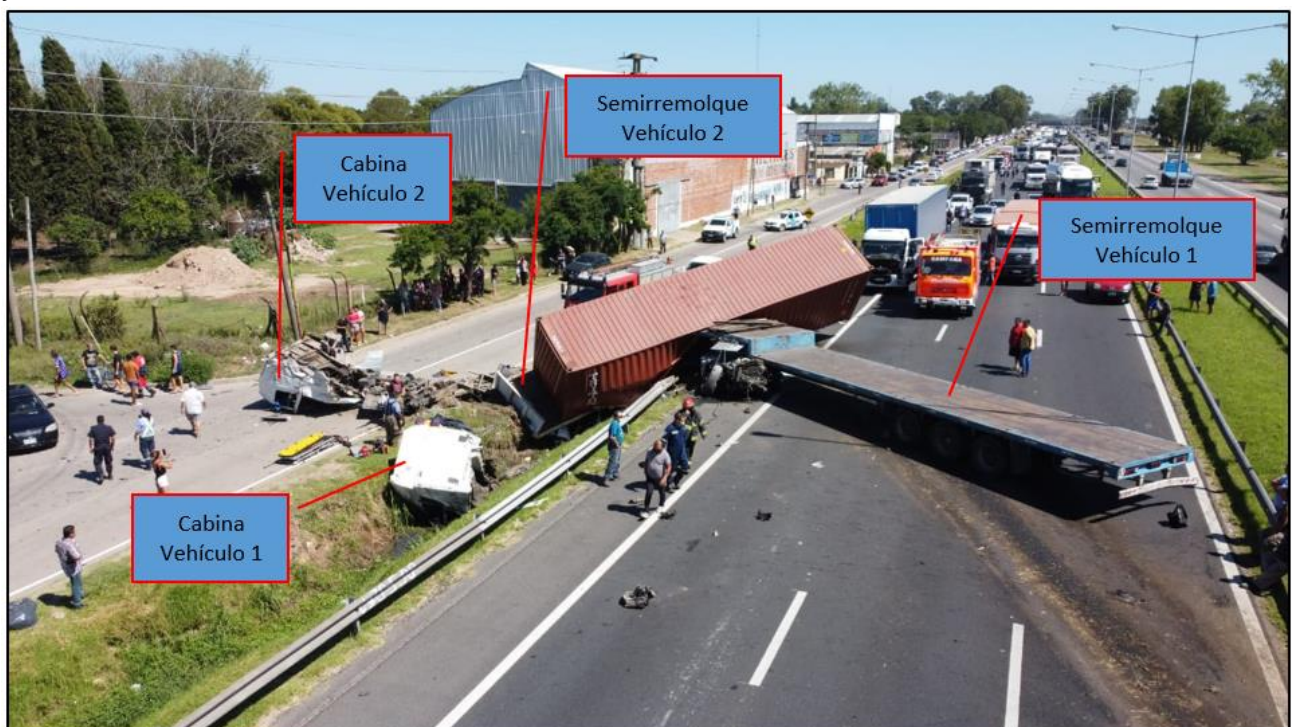
Figura 1. Imagen del lugar del suceso, sentido de circulación hacia CABA. Se incorporaron referencias que indican las posiciones finales de los vehículos involucrados. Fuente: [La Auténtica Defensa](#), 2022.

A partir del impacto, la cabina del Vehículo 1 fue proyectada hacia el canal ubicado junto a la vía y la unidad tractora giró con sentido antihorario, replegándose contra la parte izquierda de su semirremolque, el cual también presentó giro antihorario y concluyó ocupando prácticamente todo el ancho de la calzada, posicionado en diagonal con respecto a la ruta y con su frente sobre la banquina, como se observa en la Figura 1.

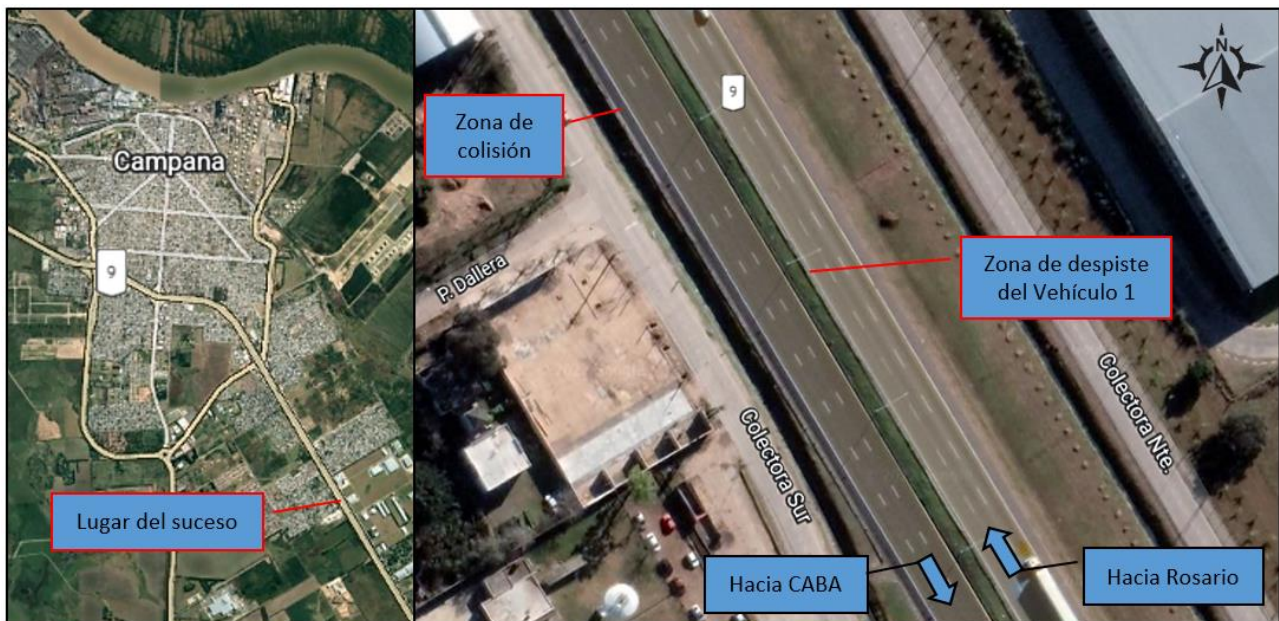
Figura 2. Imágenes satelitales del lugar del suceso, a las que se agregaron referencias. Fuente: Google Earth, 2022.

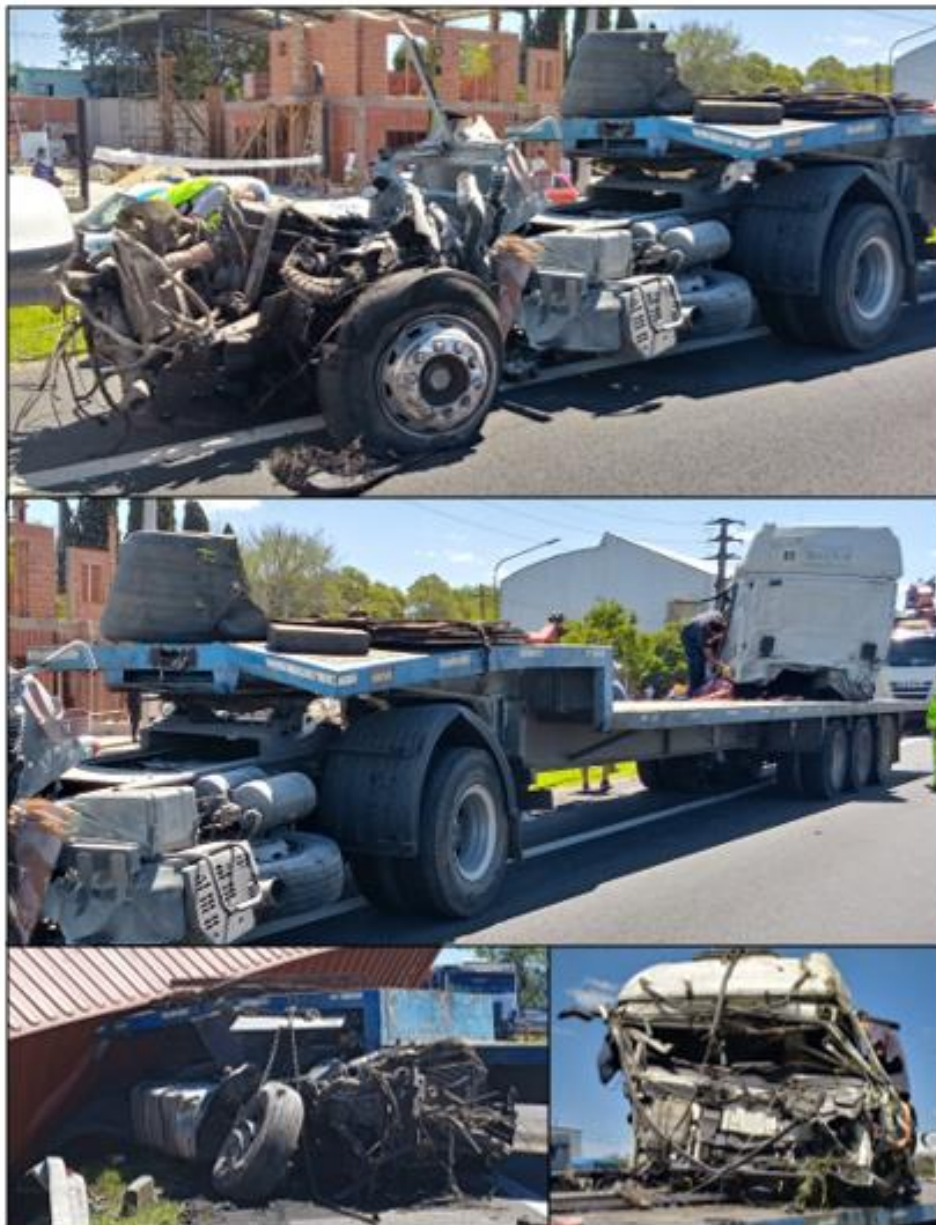
RUTA	Clase de carga habilitada	Carga general
Daños	A determinar, mayor afectación en sector anterior.	
Servicio	Ocasión de servicio	A determinar
	Carga transportada	No
	Origen	A determinar
	Destino	A determinar
Sentido de circulación	Vía	Ruta Nacional 9
	Desde	CABA
	Hacia	Rosario

Figura 3. Distintas vistas de los daños en el Vehículo 1. Fuente: JST, 2022.

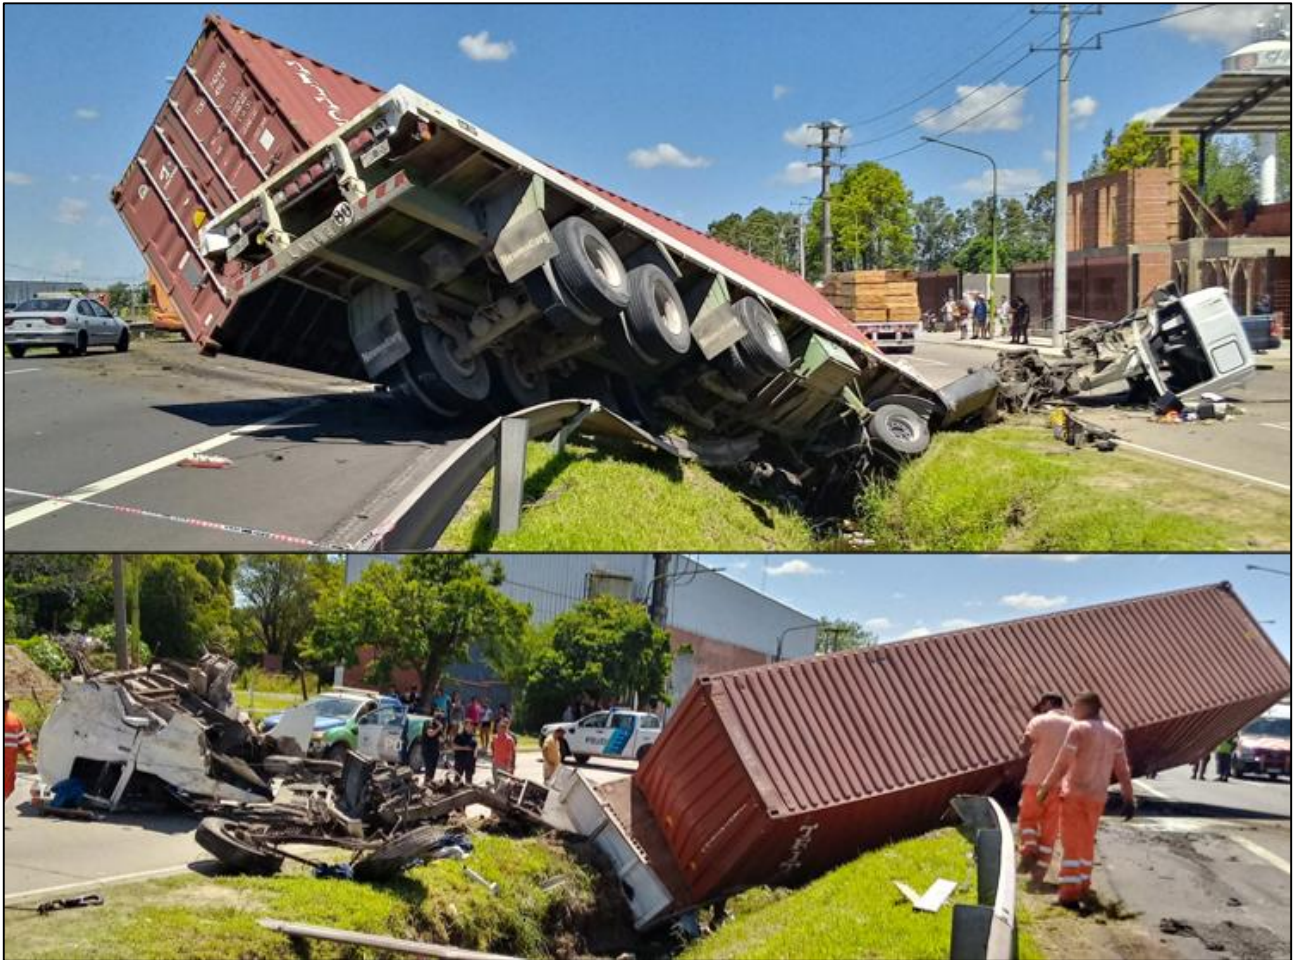
Figura 4. Distintas vistas de los daños en el Vehículo 2. Fuente: JST, 2022.

Con respecto al Vehículo 2, se relevaron huellas de 8 m de longitud entre el carril derecho de su mano de circulación y la banquina adyacente, direccionadas hacia la zona de colisión. Tras el impacto, la unidad tractora concluyó sobre la vía Colectora Sur de la autopista, mientras que el semirremolque alcanzó su punto de reposo posicionado diagonalmente con respecto a la ruta, con su sector anterior sobre el canal situado entre la autopista y la Colectora Sur, y su sector posterior sobre la banquina de su mano de circulación original, como se observa en las Figuras 1 y 4.

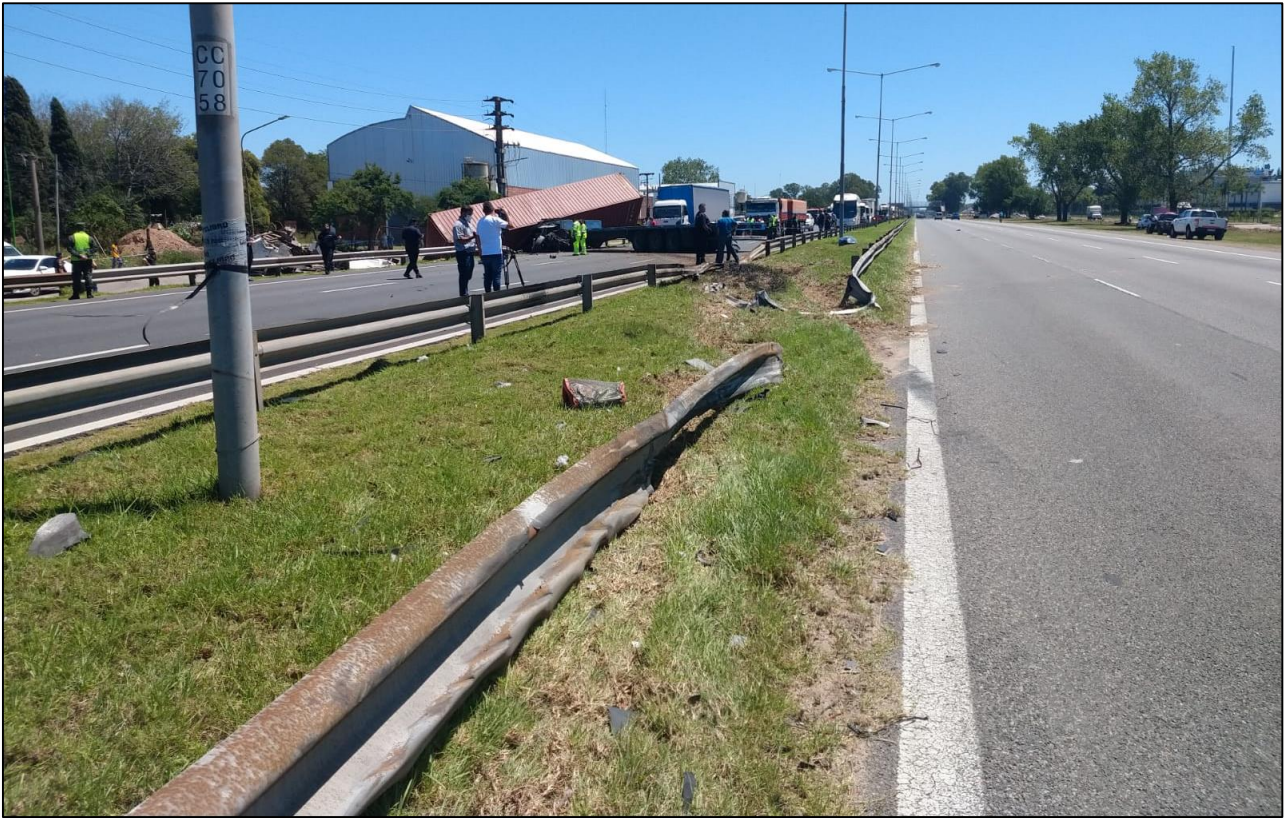
La zona de despiste del Vehículo 1 se registró aproximadamente a 130 m desde el mojón del kilómetro 70,5 con sentido hacia la ciudad de Rosario, sobre el margen izquierdo de la calzada de su mano de circulación original, donde se relevó el inicio de huellas de neumáticos direccionadas hacia el cantero central con un ángulo aproximado de 15°. En la zona próxima al inicio de dichas huellas, se observaron restos de neumáticos junto al margen izquierdo de la calzada.

La trayectoria recorrida por el Vehículo 1 entre la zona de despiste y la zona de colisión contra el Vehículo 2 queda evidenciada por huellas de neumáticos y daños en las barreras de contención del cantero central. La zona de colisión entre ambos vehículos se sitúa sobre la banquina del sentido de circulación hacia CABA, aproximadamente a 60 m desde la zona de despiste con sentido hacia la ciudad de Rosario.

Figura 5. Zona de despiste y huellas que atraviesan el cantero central, desde la mano de circulación hacia Rosario, hacia el sentido de circulación opuesto, donde ocurrió la colisión. Fuente: JST, 2022.

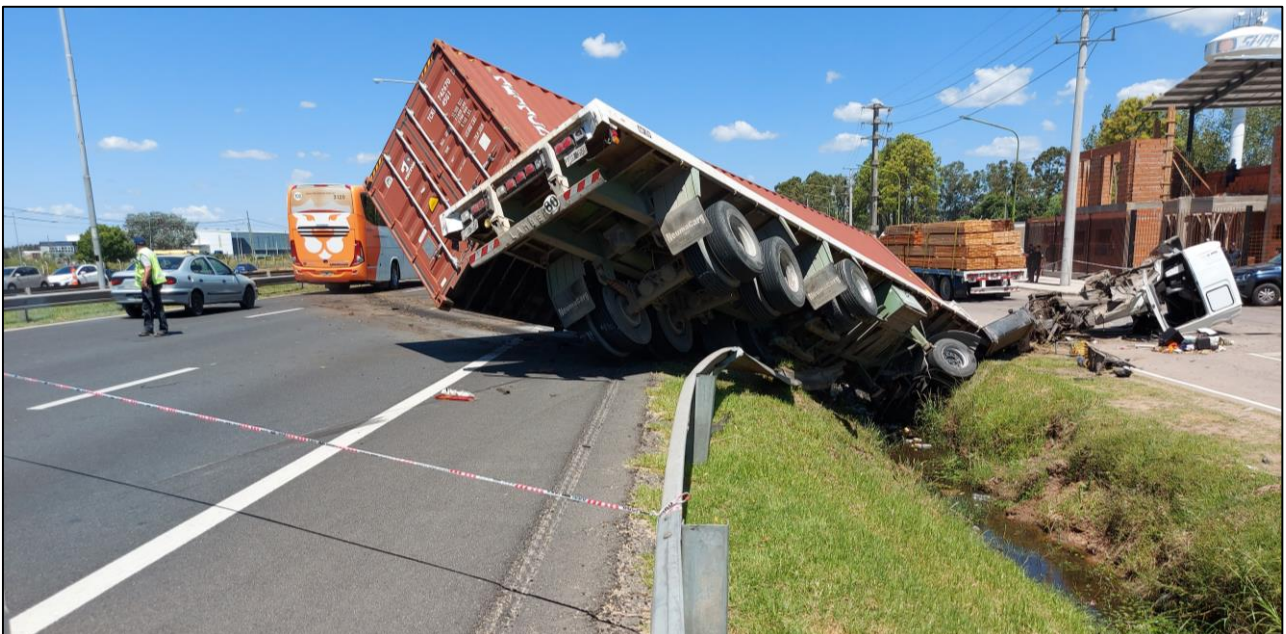
Figura 6. Huellas y posición final del Vehículo 2. Fuente: JST, 2022.
