Informe preliminar

Suceso automotor

Tipo de evento: vuelco

Lugar: Ruta Nacional 34, kilómetro 197, Angélica, Santa Fe

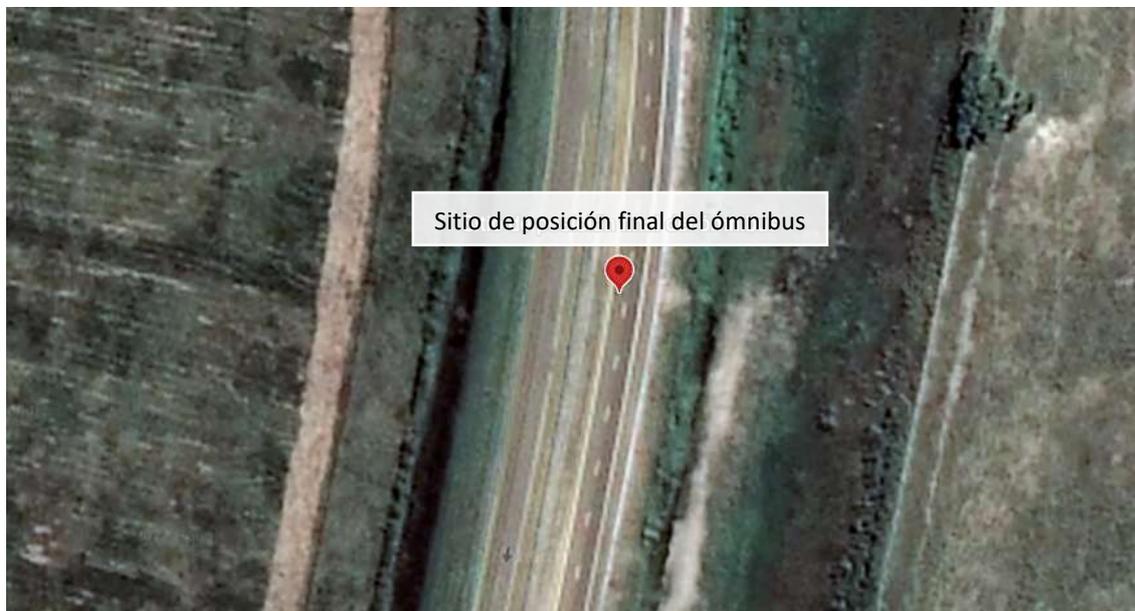
El suceso tuvo lugar sobre la Ruta Nacional 34, entre las localidades de Angélica y Susana, provincia de Santa Fe. Un ómnibus doble piso, dominio KFG226, que realizaba un servicio de turismo de jurisdicción nacional, transitaba en sentido sur-norte. A la altura del kilómetro 197, aproximadamente a las 23:30 y por causas que aún se desconocen, sufrió la avería y posterior destalonamiento del neumático delantero izquierdo, cruzó de carril y salió de la vía. Al llegar al talud del cantero central, se produjo el vuelco de la unidad y el arrastre del lateral izquierdo hasta su detención total.

Figura 1. Posición final de la unidad involucrada. Fuente: Google, 2021.

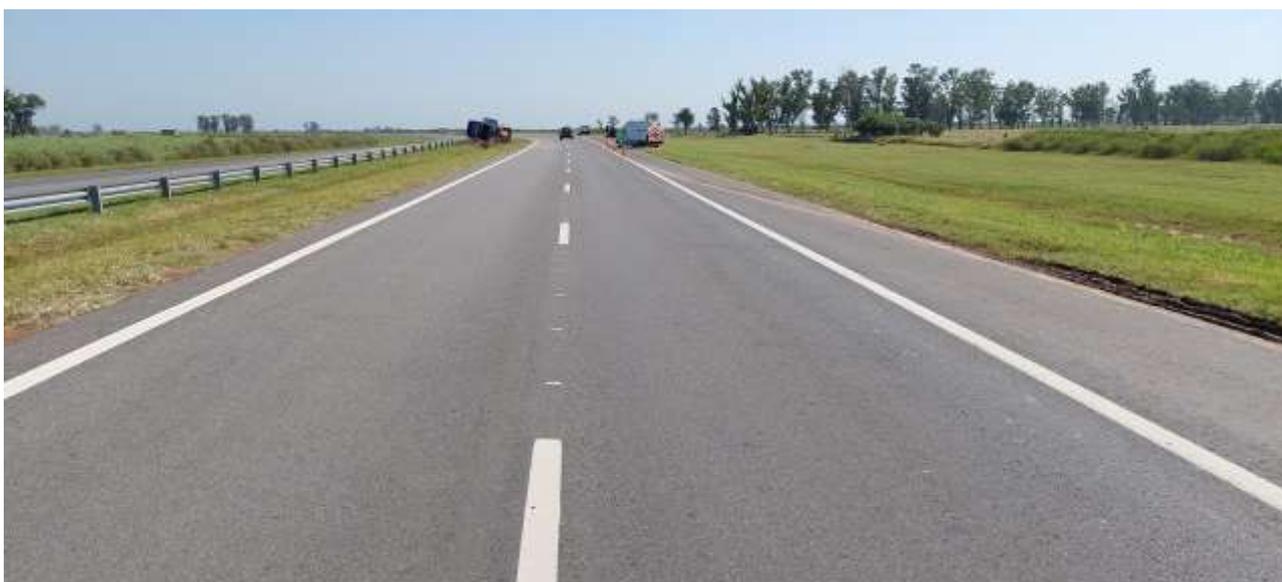
- En el carril de circulación sur-norte, los bordes de calzada se encontraban demarcados con línea blanca continua, mientras que la división de carriles se encontraba delimitada por líneas blancas discontinuas. Existe banquina de asfalto
- En el carril de circulación norte-sur, los bordes de calzada se encontraban demarcados con línea blanca continua, sin división visible de carriles. Se observó una barrera semirrígida en el lateral este, a lo largo del tramo relevado, con banquina de pasto en el lado contrario
- No se observaron grietas, fisuras, baches o deformación de consideración

Figura 3. Geometría, configuración y estado de la vía. Carriles de circulación sur-norte. Fuente: JST, 2022.

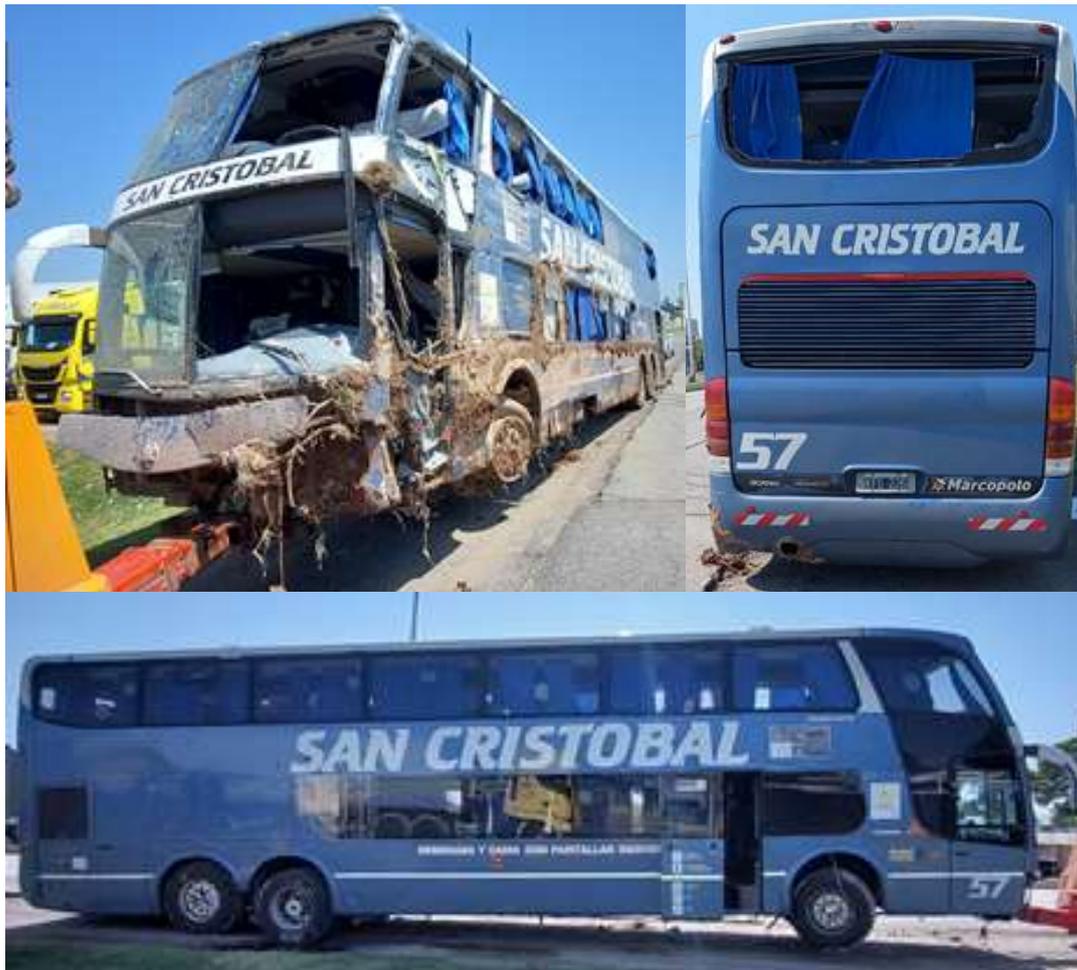
Al momento de la inspección inicial de daños, la unidad se encontraba en su punto de inmovilidad final poscolisión, apoyado sobre su lateral izquierdo, lo que impidió realizar una inspección. Posteriormente fue trasladado hacia un taller particular, ubicado a la vera de la Avenida Intendente Octavio Zobboli (Ruta Nacional 34), donde se pudo realizar una inspección detallada de daños, elementos de seguridad pasiva y elementos de actuación en emergencia (Figura 4).

Vehículo	Dominio: KFG226	Tipo: Ómnibus doble piso
Categoría	M3: Vehículos para transporte de pasajeros con más de 8 asientos, excluyendo el asiento del conductor, y que tengan un peso máximo mayor a los 5000 kg	
Carrocería	Marca	Marcopolo
	Modelo	Paradiso G6-1800 Double Decker
Chasis	Marca	Scania
	Modelo	K380 B6X2
Año	2012	
Revisión Técnica Obligatoria	Resultado	Apto
	Realizada	16/12/2021
	Vencimiento	16/06/2022
	Estado	Vigente
Cantidad de asientos	60	
Empresa	El Gauchito SRL (San Cristóbal)	
Interno	57	
Seguro	Sí	
Servicio Regular	Ocasión de servicio	No aplica
	Clase y modalidad	No aplica
	Lista de pasajeros	No aplica
	Origen	No aplica
	Destino	No aplica
Sentido de circulación	Vía	Ruta Nacional 34
	Desde	Angélica
	Hacia	Susana
Daños	Daños por raspado en lateral izquierdo; daños por impacto en sector anterior izquierdo; daños y desbande en neumático delantero izquierdo; daños y desprendimiento de paragolpes delantero

Figura 4. Registro visual externo del vehículo. Fuente: JST, 2022

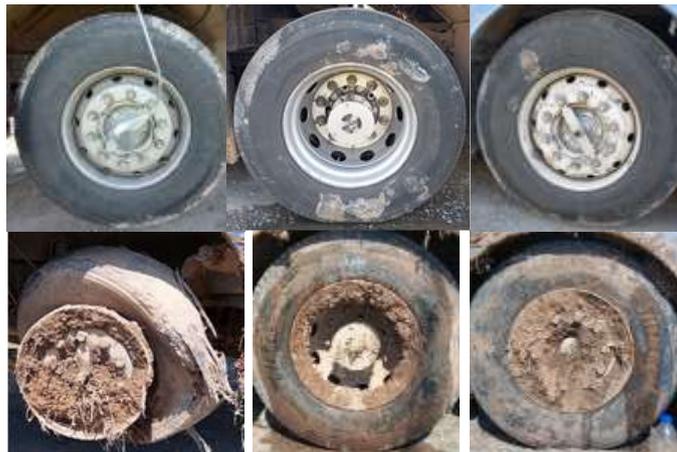
Se realizó inspección inicial del estado de conservación de los neumáticos de la unidad (Tabla 3), tarea dificultada por la gran cantidad de barro depositado del lado izquierdo y el estado general del neumático delantero izquierdo que sufrió la avería (Figura 5). Se recolectó información sobre profundidad de dibujo y presión de inflado, así como el código DOT (Department Of Transportation), incluida la fecha de fabricación cuando esto fue posible. Se conservaron restos del neumático delantero izquierdo para estudio posterior, que se detallará en el informe final.

Figura 5. Registro de neumáticos del vehículo. Fuente: JST, 2022

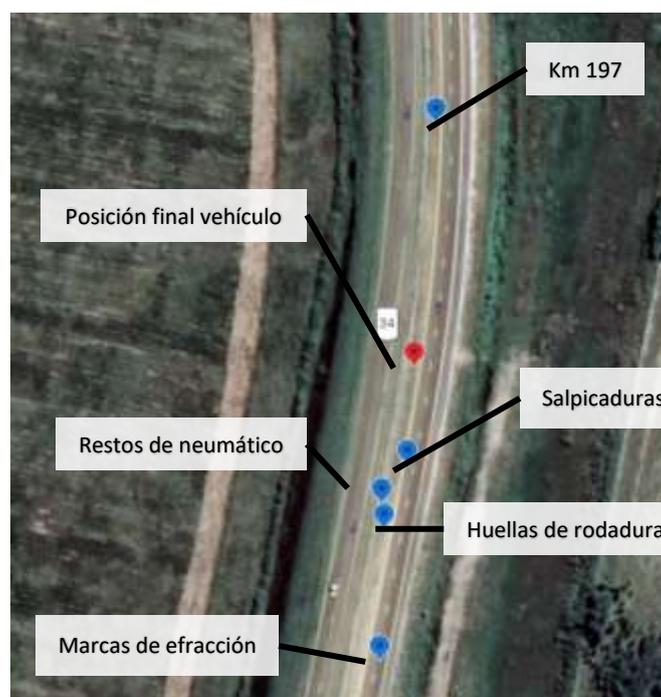
Aproximadamente 180 m antes de llegar al progresivo kilométrico 197, el neumático delantero izquierdo de la unidad sufrió una avería, seguida de una disminución abrupta de la presión de inflado y el destalonamiento de la llanta. El vehículo cambió de trayectoria, cruzando al carril oeste y posteriormente al cantero central, tras lo cual perdió dos capas de rodamiento del neumático averiado. Esto produjo la pérdida de estabilidad del vehículo, el cual volcó sobre su lateral izquierdo. Este segundo momento pudo reconstruirse mediante las marcas de efracción sobre la calzada, las marcas de rodadura libre sobre el cantero central, las marcas de salpicadura de barro sobre la superficie de la calzada (Figura 6) y los daños constatados en el vehículo.

Finalmente, el vehículo continuó su trayectoria posvuelco, arrastrando su lateral izquierdo contra el cantero central, apoyado sobre una barrera semirrígida, deteniéndose completamente, con su frente orientado hacia el cardinal norte. Esta última etapa de la dinámica fue posible de reconstruir mediante las marcas sobre el cantero central, los daños en la barrera semirrígida y los daños constatados en el vehículo.

Figura 6. Infografía de la posición relativa de algunos indicios relevados sobre la vía y cantero central. Fuentes: mapa de Google, 2021, con fotografías de JST, 2022.

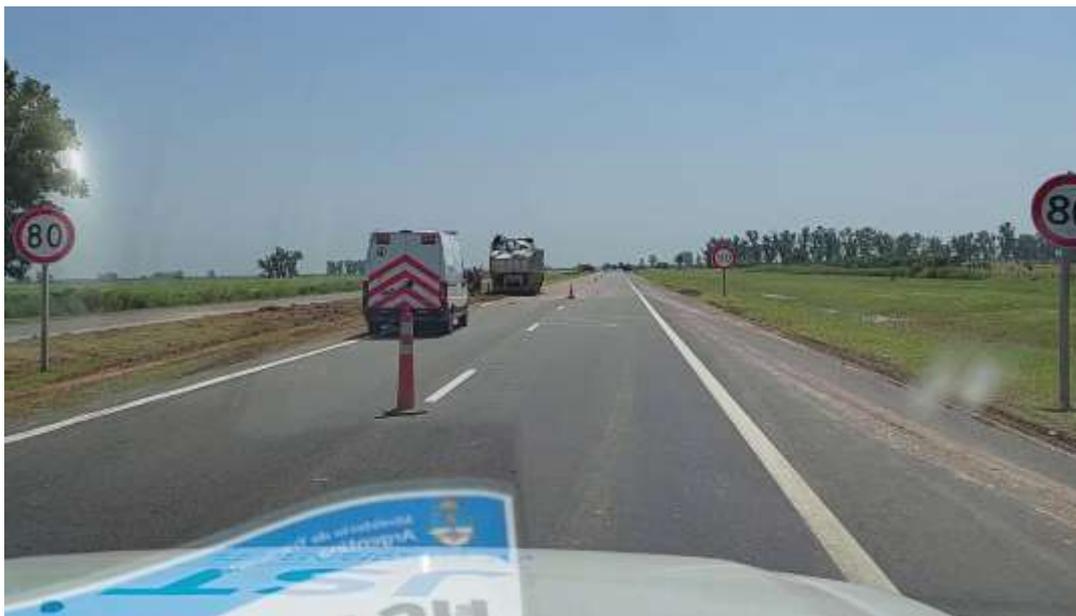
Es relevante agregar que, aproximadamente a las 02:00 del día 17/02/22, mientras se realizaba el operativo de rescate de las personas involucradas en el suceso, un camión con semirremolque que trasladaba chatarra desde Buenos Aires hasta Salta, se vio involucrado en un vuelco sobre la misma vía, unos 380 m antes de la zona de posición final del ómnibus (Figura 7). La relevancia de este segundo suceso se profundizará en el Informe de Seguridad Operacional.

Figura 7. Fotograma que ilustra la zona de vuelco de un camión en cercanías al suceso. Fuente: JST, 2022.
