## INFORME DE SEGURIDAD OPERACIONAL DE SUCESO AUTOMOTOR

Título: 87. ISO. Pasajeros. Vuelco. Angélica. Santa Fe

Fecha y hora: 16 de febrero de 2022, 23:30 (UTC-3)

Vehículos: ómnibus doble piso

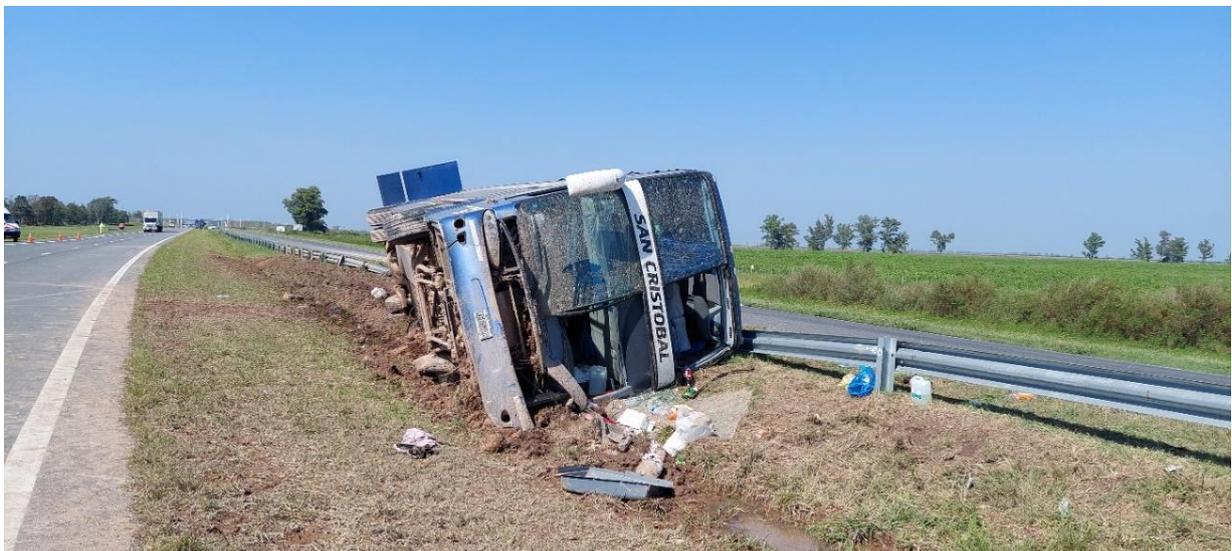
Figura 2. Posición final de la unidad involucrada en el suceso

Nota: fotografía de la posición final del vehículo involucrado. Fuente: JST, 2022

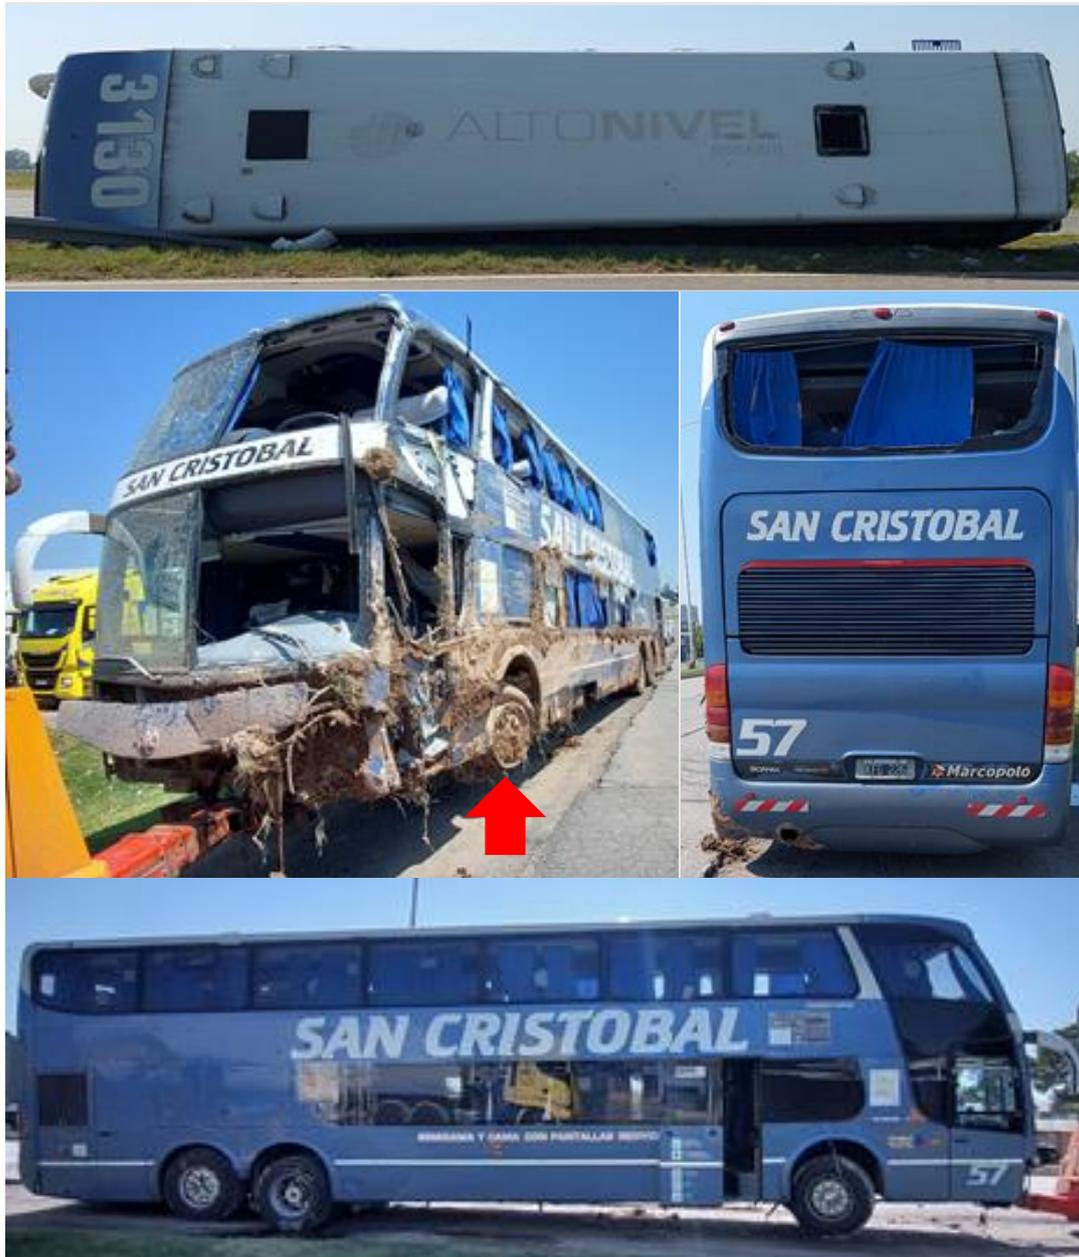
Figura 3. Daños en el vehículo

Nota. Registro visual externo del vehículo. Con flecha roja se señala el neumático que sufrió la explosión. Fuente: JST, 2022

El vehículo presentaba daños en la zona anterior, incluyendo el desprendimiento del guardabarros delantero y destrucción de los paneles izquierdos del parabrisas, tanto del piso inferior como del superior, así como astillado de los paneles del lado derecho. Al examinar el lateral izquierdo, se relevaron daños por impacto en la puerta de acceso de los choferes; destrucción de 8 paneles de ventanillas, incluida la del baño; daños

por impacto en el sector frontal de la carrocería y abrasión por arrastre en toda la extensión del lateral. En la parte posterior, poseía destrucción de la luneta. Finalmente, en la parte superior, la claraboya expulsable trasera también presentaba daños. Según lo relevado en la etapa de entrevistas, tanto los paneles del parabrisas, como la luneta y la claraboya habrían sido utilizados para la evacuación de los pasajeros tras la colisión.

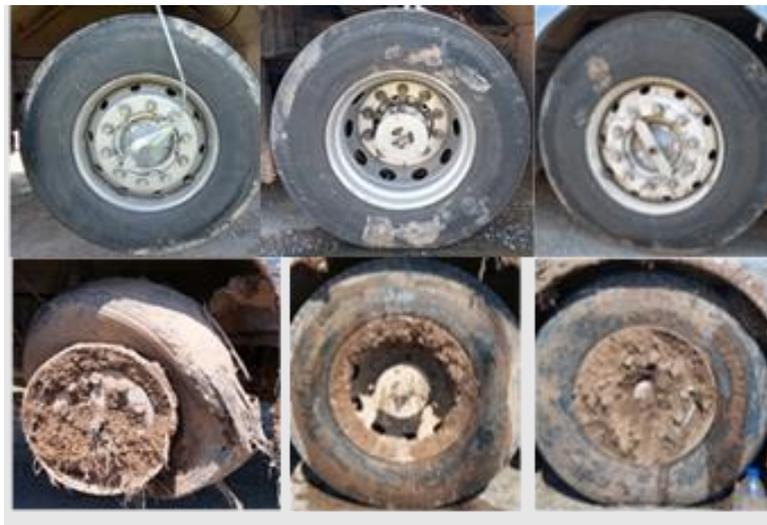
Figura 4. Registro de neumáticos del vehículo

Dada la explosión del neumático, se realizó la inspección inicial del estado de conservación, presión y profundidad del dibujo de la banda de rodadura de los neumáticos de la unidad, tarea dificultada por la gran cantidad de barro depositado del lado izquierdo y el estado general del neumático delantero izquierdo, el cual sufrió daños (Figura 4). Ninguno de los neumáticos presentó una profundidad de dibujo o presión de inflado fuera de las recomendaciones del fabricante y del marco regulatorio vigente.

Nota. Estado de los neumáticos tras el suceso. Arriba, lado derecho; abajo, lado izquierdo. Fuente:

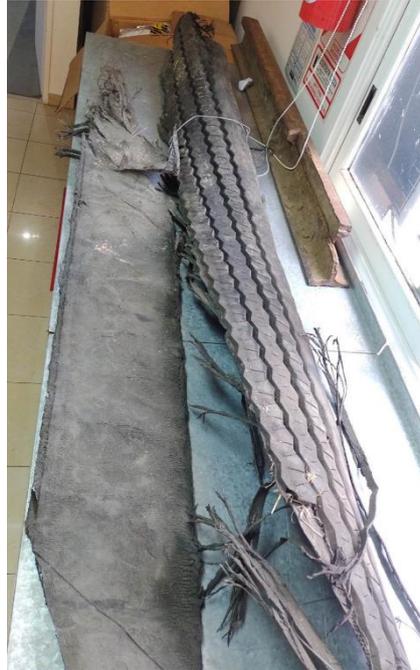
Figura 5. Restos del neumático delantero izquierdo

Se resguardaron restos del neumático delantero izquierdo (Figura 5) que fueron estudiados en el laboratorio, lo cual se describe en el Anexo II (Inspección en laboratorio del neumático delantero izquierdo).

Nota: Los dos fragmentos principales corresponden a la banda de rodadura y a una porción de las telas constitutivas del neumático. Fuente: JST, 2022

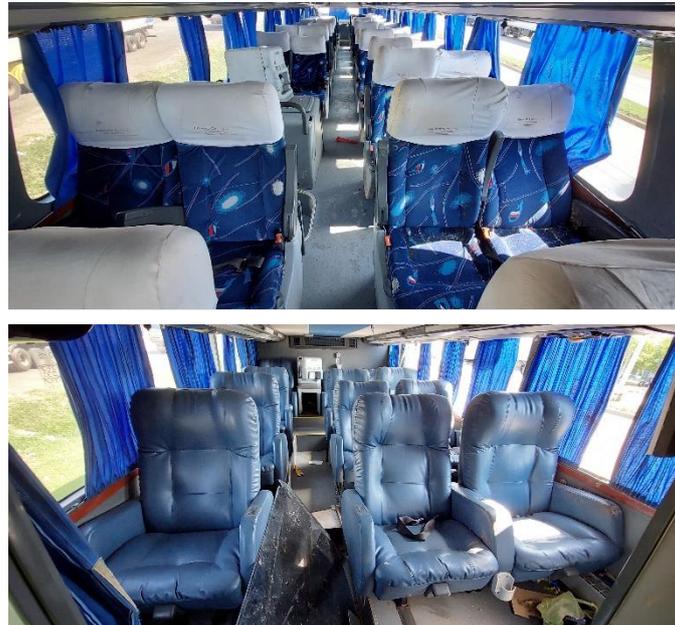
Figura 6. Estado de las butacas del ómnibus

Respecto de las butacas, el ómnibus contaba con 12 en el piso inferior, tipo cama, y 48 butacas en el piso superior, tipo semicama, además de 3 butacas adicionales en el habitáculo de conducción (Figura 6). Esta información coincide con el plano aprobado para el modelo, el cual se encontraba disponible para su consulta en la base de datos de la CNRT. De estas butacas, solo el respaldo de una de las del piso superior mostraba signos de daño estético, sin afectar su estructura (Figura 7). Los asientos del habitáculo de conducción se observaron con daños estéticos en el revestimiento de cuero, pero no puede precisarse si estos eran anteriores al accidente.

Nota: Registro del estado general y daños en las butacas del ómnibus. Arriba, piso superior del ómnibus; abajo, piso inferior. Fuente: JST, 2022.

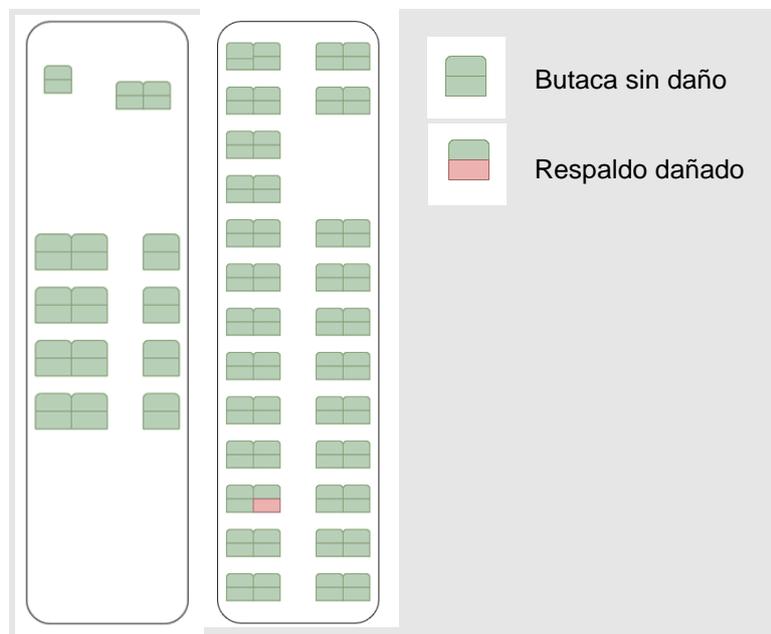
Figura 7. Esquema de daños en las butacas

Nota: Izquierda, esquema del piso inferior; derecha, esquema del piso superior. Fuente: JST, 2022

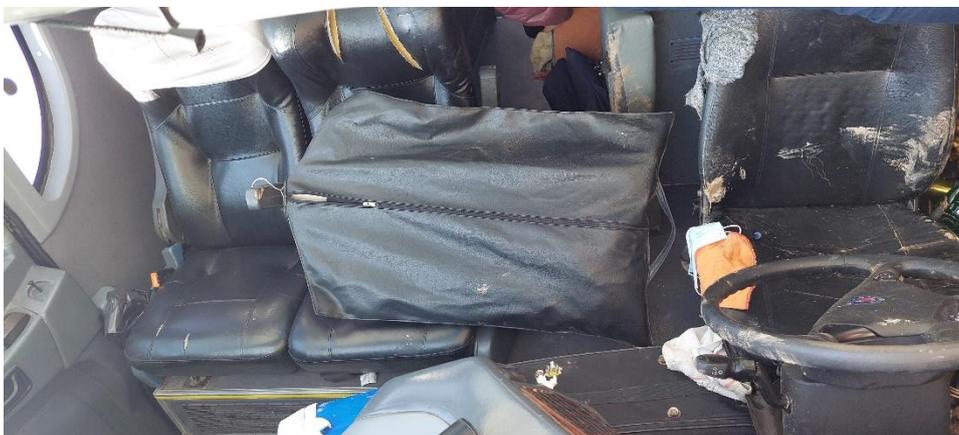
Figura 8. Cinturones de seguridad en el habitáculo de conducción

Durante la inspección se observó que 11 butacas del piso inferior y 23 del piso superior no poseían los cinturones de seguridad a la vista y disponibles para el uso (Figura 9), mientras que 1 del piso superior poseía daños, aunque no puede precisarse si fueron producto de la dinámica del vuelco, del trabajo de rescate durante el accidente o si se encontraba en esas condiciones previo al accidente (Figura 10).

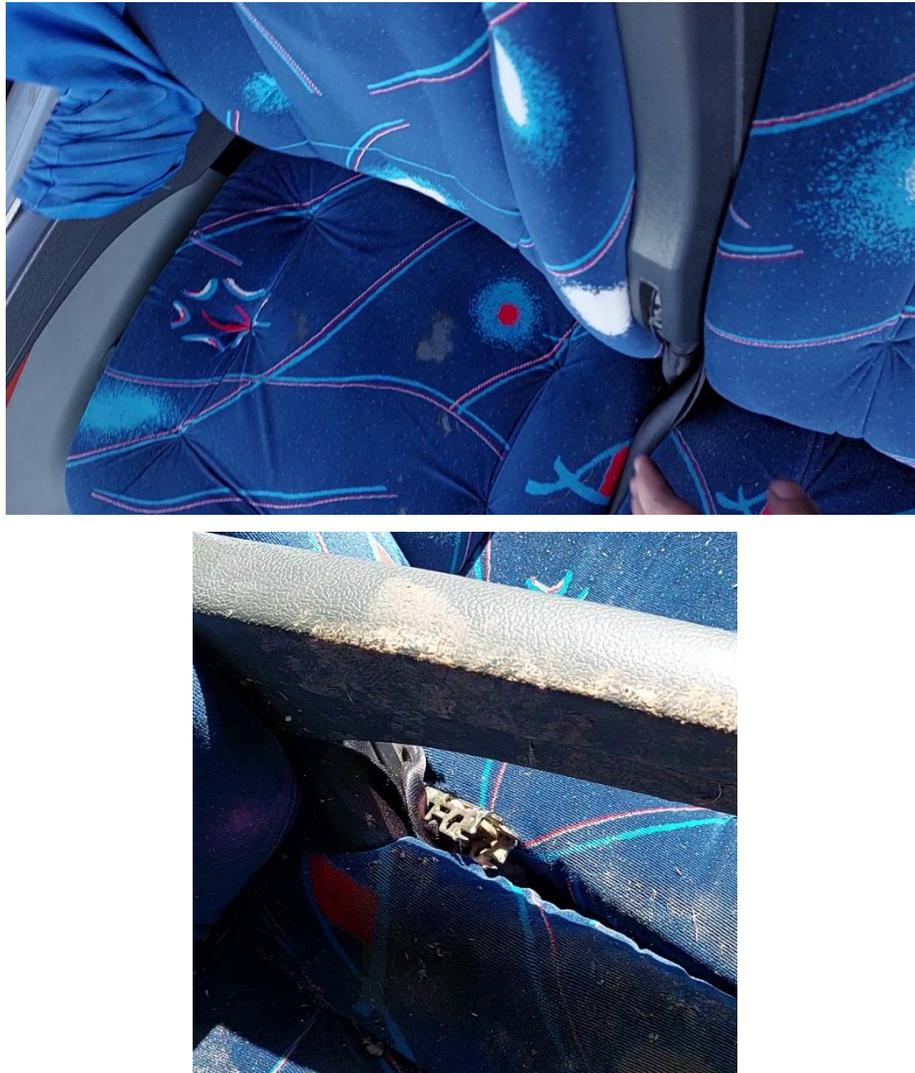
Figura 10. Registro de disponibilidad de cinturones de seguridad en las butacas

De los cinturones no disponibles, la mayoría se encontraba desabrochado y colocado cada extremo por debajo o entre medio de los asientos, lo que impedía su utilización de forma inmediata (Figura 10). Esto se corresponde con la información suministrada por algunos pasajeros en la etapa de entrevistas, quienes manifestaron encontrarlos de esta manera al abordar la unidad.

Nota: Fotogramas de video del relevamiento. Se muestra un ejemplo de cinturón no disponible (arriba) y otro de cinturón dañado (abajo). Fuente: JST, 2022

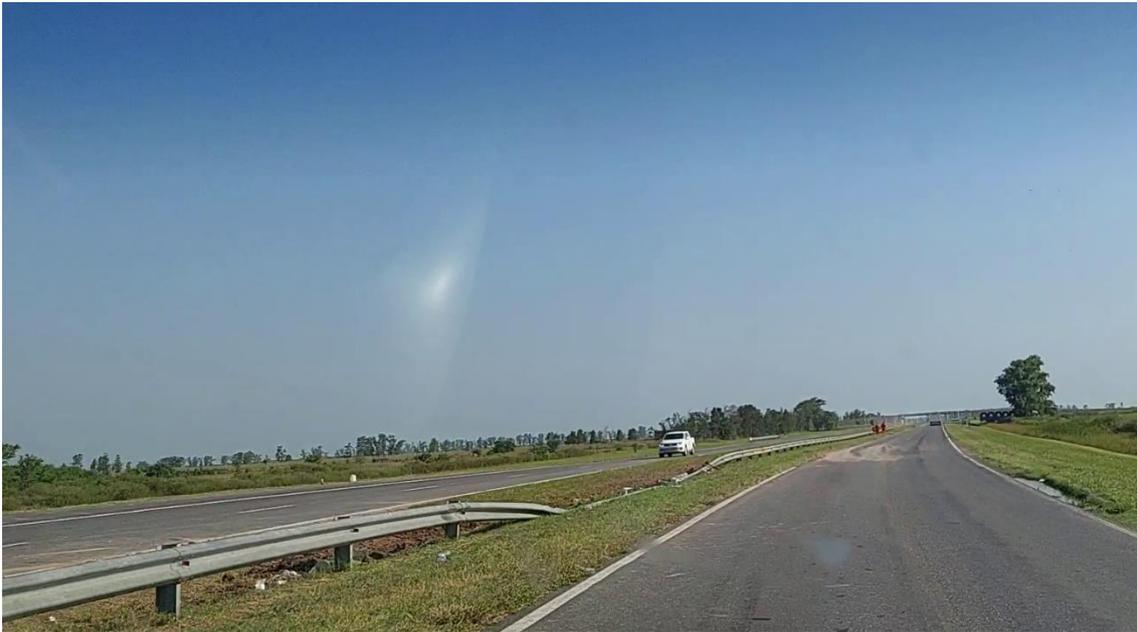
Figura 11. Daños en la infraestructura de la vía

Nota. Detalle de daños en la barrera semirrígida del cantero central. Fuente: JST, 2022

de tránsito, con calzadas separadas por cantero central de pasto, delimitado por barreras metálicas semirrígidas; estas sufrieron daños debido al vuelco de la unidad.

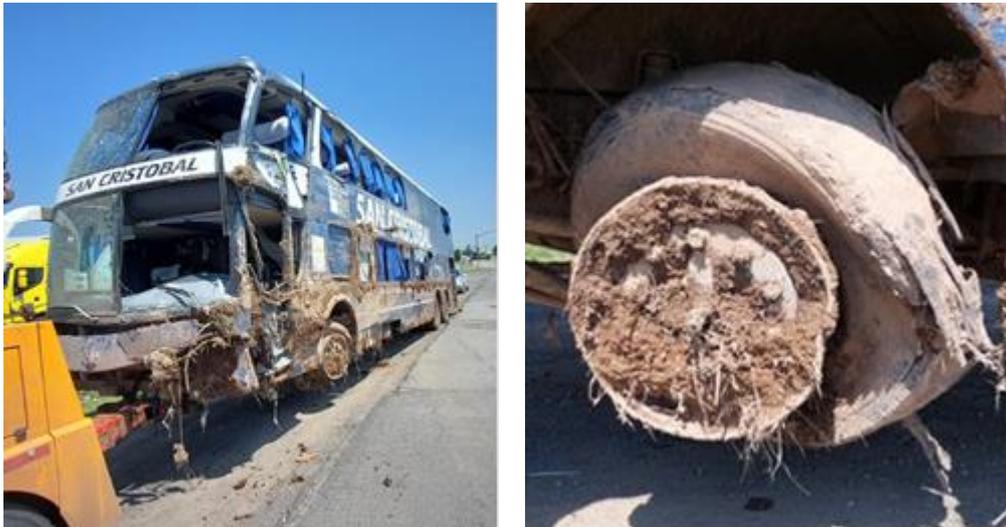
Figura 15. Rueda delantera izquierda

El neumático analizado en este anexo corresponde a la rueda delantera izquierda del ómnibus. La Figura 15 muestra su ubicación y el detalle de la parte que quedó vinculada a la llanta, siendo principalmente su casco. Las partes secuestradas durante el relevamiento corresponden a partes desprendidas durante el suceso, las cuales se observan en la Figura 16.

Nota: Casco vinculado a la llanta del neumático que fallo en el suceso.

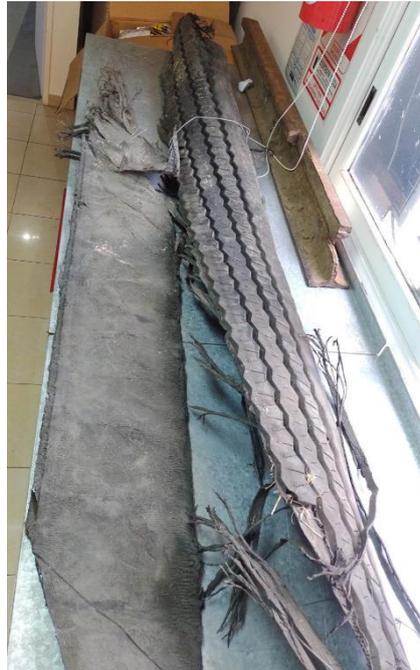
Figura 16. Partes secuestradas del neumático

Nota: Los dos fragmentos principales corresponden a la banda de rodadura y una porción de las telas constitutivas del neumático

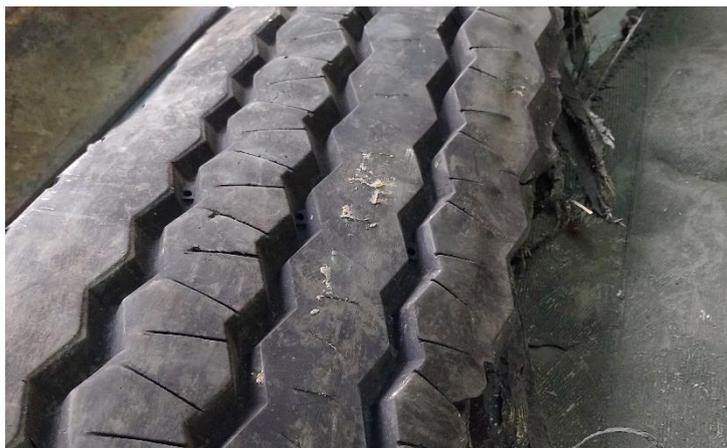
Figura 18. Ancho de la porción de la banda de rodadura

La porción de la banda de rodadura estudiada no posee el ancho completo del modelo debido a una fractura en un surco longitudinal. El ancho medido fue de 230 mm, aproximadamente, mientras que el ancho del neumático es de 385 mm. Tal como se observa en la Figura 18, falta una costilla del dibujo para que sea simétrico, la cual correspondería al hombro del neumático.

Nota: En el sector derecho falta una costilla de caucho (correspondiente al hombro del neumático) para que el dibujo de la banda de rodadura esté completo

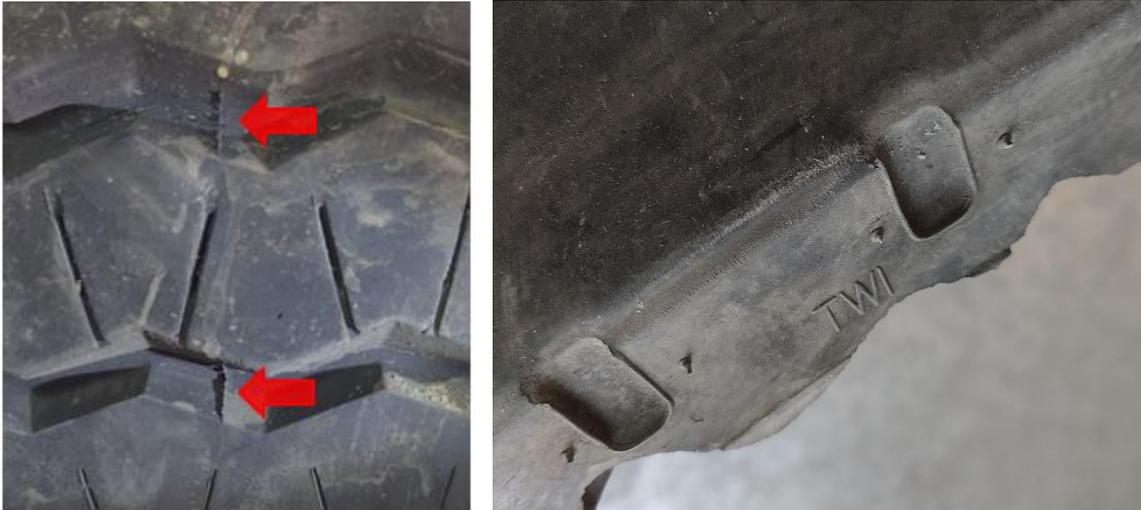
Figura 19. Marcas de fabricación sobre la banda de rodadura. A- Huella. B- Hombro.

Sobre la banda de rodadura se observaron marcas de rebabas transversales cada 64 cm, que corresponden al proceso de fabricación (Figura 19-A). Sobre el lateral del hombro, había restos de los pelos de caucho (propios del proceso de fabricación) y un grabado con la inscripción "TWI" (Figura 19-B), el cual señala el indicador de desgaste por sus siglas en inglés: Tread Wear Indicator. Los pelos de caucho son marcas típicas del proceso de fabricación de cubiertas nuevas, sin embargo, no es posible confirmarlo sin el resto del neumático. Las rebabas transversales pueden generarse tanto en la fabricación de cubiertas nuevas como en las bandas para el proceso de recapado, en este caso no se puede corroborar la continuidad de las marcas sobre los flancos del neumático.

Nota: La figura A, a la izquierda, muestra las rebabas transversales a los surcos de la huella del neumático. La figura B, a la derecha, destaca la inscripción “TWI” y los pelos de caucho

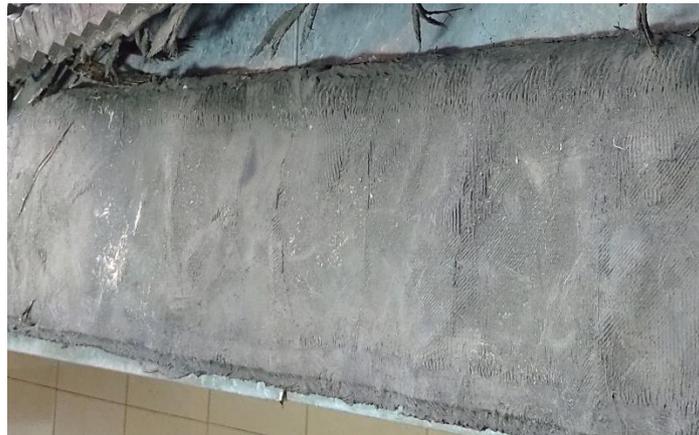
Figura 20. Lonas internas, parte 2 secuestrada en el lugar del hecho

La parte 2 (Figura 20), compuesta por lonas internas, registró un ancho de 240 mm aproximadamente y no muestra variabilidad a lo largo del cinturón. Además, se observó un incremento del espesor de caucho adherido en los extremos del ancho, lo cual indica que este caucho pertenece a los hombros del neumático y por lo tanto indicaría que estas lonas están completas en esta dimensión. Sin embargo, no se obtuvieron referencias nominales de esta medida.

Nota: El ancho del cinturón presenta características uniformes en su longitud

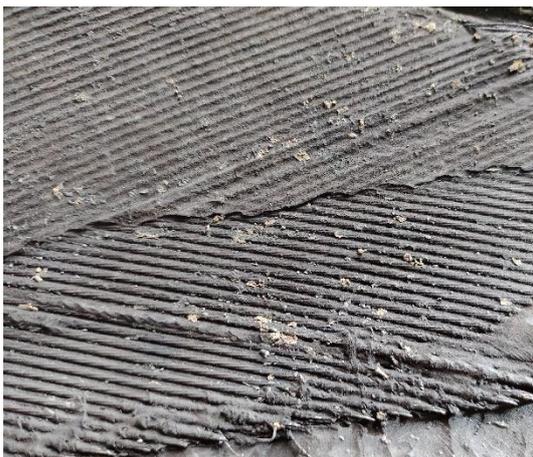
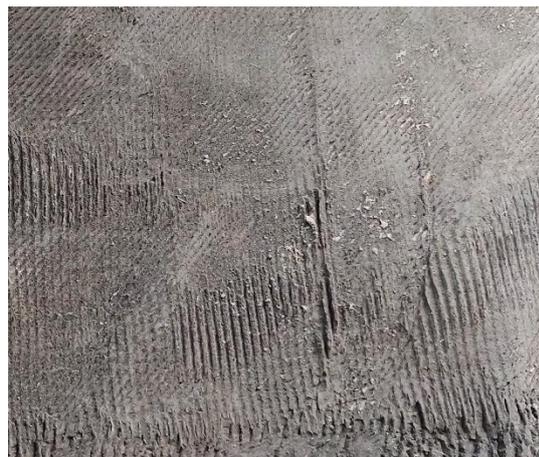
Figura 21. Marcas de los cordones metálicos sobre las partes secuestradas. A- Marcas diagonales. B- Marcas radiales

Sobre el lado interno de la banda de rodadura se observaron las marcas de los cordones metálicos diagonales (Figura 21-A) pertenecientes a las lonas, lo cual indica que esta parte se separó entre las capas de estas telas. Estas características también fueron observadas en un lado de la parte 2. Por el contrario, en el tramo de lona (parte 2) se puede observar de un lado las marcas de los cordones metálicos en disposición radial (Figura 21-B), es decir, que ese lado pertenecía a la última lona antes de la tela perteneciente al casco.

Nota: La figura A, a la izquierda, muestra marcas de cordones diagonales que se cruzan, correspondientes a dos telas consecutivas. La figura B, a la derecha, las marcas se orientan radialmente, siendo la superficie que estaba en contacto con el casco

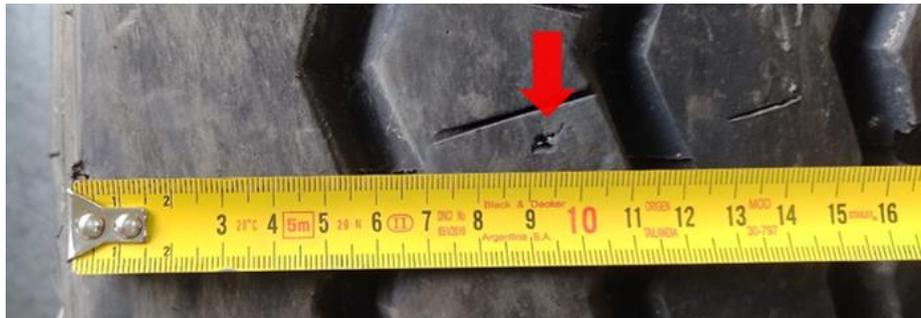
Figura 22. Pinchadura pasante en la parte exterior de la banda de rodadura.

Se encontró una pinchadura pasante sobre la parte externa de la banda de rodadura de unos 3 mm de diámetro aproximadamente, la cual se muestra en la Figura 22, sobre la segunda hilera de caucho del dibujo.

Nota: El daño pasante involucró la banda de caucho y las telas que quedaron adheridas a esta parte. Se observó la pinchadura desde el otro lado y se encontró que había cortado dos cordones metálicos de la lona expuesta y que estos se habían soltado desde esta ubicación hacia el borde donde se encuentra la fractura longitudinal de la banda de rodadura (Figura 23). No se observaron daños similares o complementarios sobre la otra parte secuestrada.

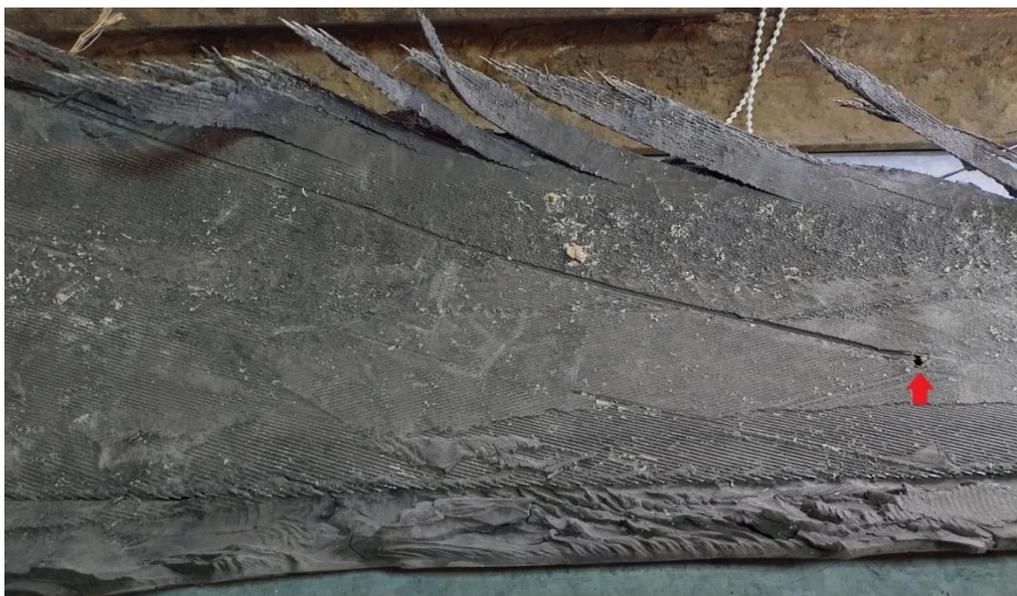
Figura 23. Pinchadura observada desde el interior

Nota: Se observa el espacio que dejaron los dos cordones metálicos desde la pinchadura marcada con la flecha, diagonalmente hacia el lateral del neumático (hacia arriba a la izquierda)

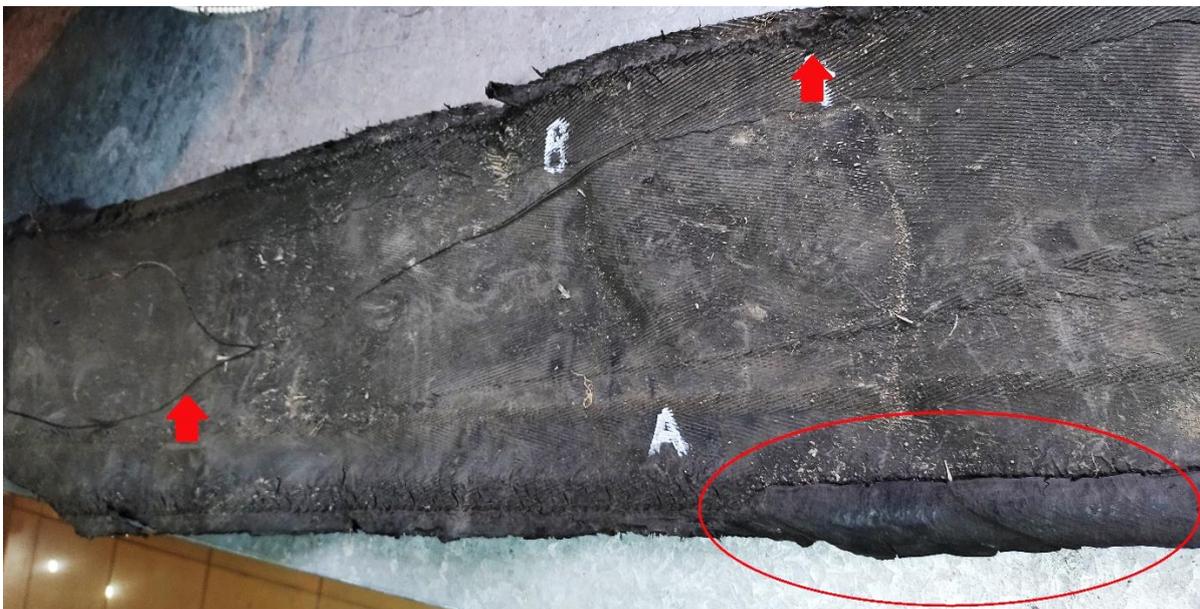
Figura 24. Superficie externa de la tela

Se encontraron algunos indicios que podrían evidenciar la ubicación relativa entre las dos partes: 1) En la parte 2, el lado que tiene un saliente de caucho perteneciente al hombro correspondería con el lado de la banda de rodadura donde falta la costilla perteneciente al hombro (zona inferior en la Figura 24). 2) El cordón en dirección diagonal que sobresale de la porción de la tela interna, parcialmente adherido, correspondería con un cordón faltante de la banda de rodadura (Figura 24).

Nota: En la parte inferior derecha se señala el sector donde quedó adherido caucho perteneciente al hombro del neumático. Con las flechas se señala el cordón metálico que quedó parcialmente adherido a la tela

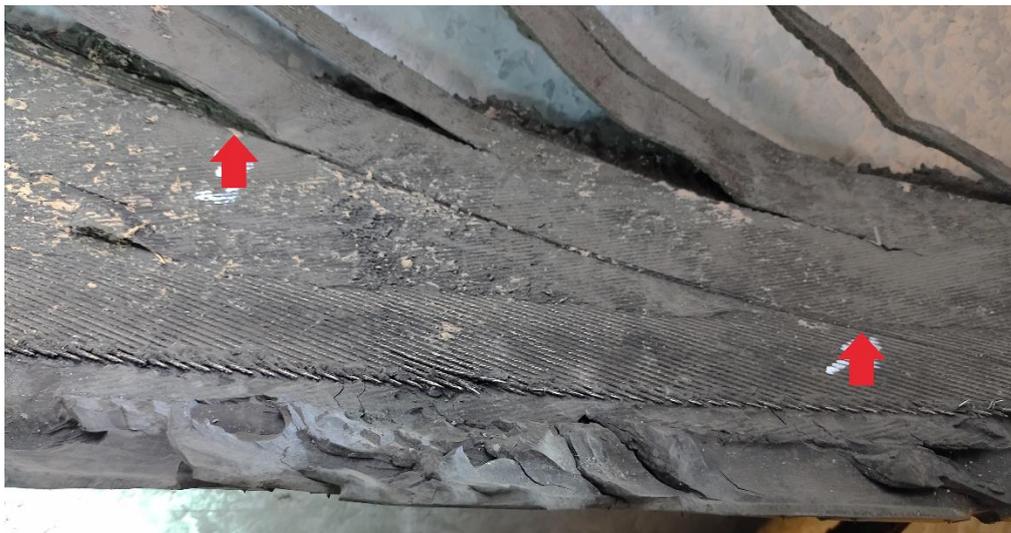
Figura 25. Faltante de un cordón sobre la tela adherida a la banda de rodadura

Se encontró solo un alojamiento de un cordón diagonal faltante sobre la superficie interna de la parte de la banda de rodadura, en el sector opuesto a la zona de la pinchadura, que podría corresponderse con el cordón mencionado anteriormente (Figura 25). De ser así, la zona de la pinchadura quedaría excluida de esta porción de lona interna, por lo que no pudo ser evaluada.

Nota: El espacio señalado se corresponde en la misma dirección con el cordón que sobresale en la tela mencionada anteriormente

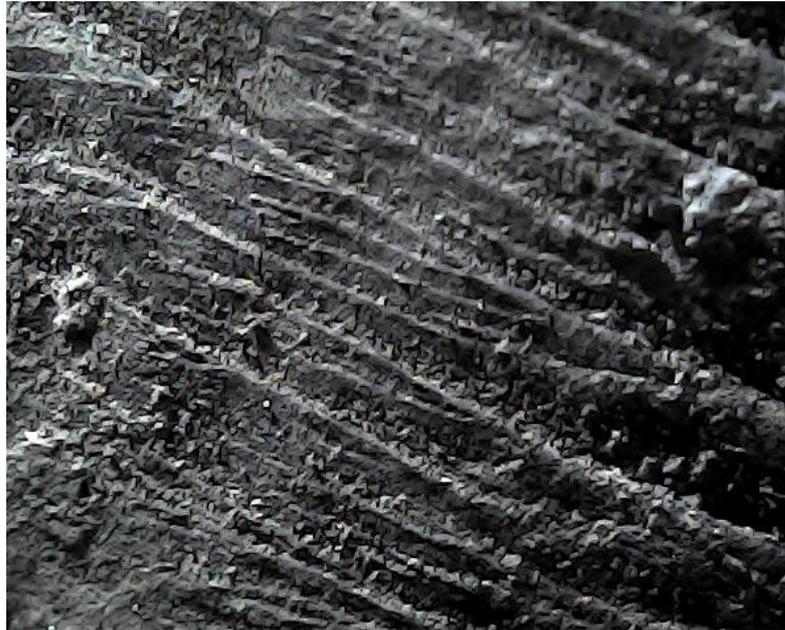
Figura 26. Fractura del caucho en la lona adherida a la banda de rodadura

- La gran mayoría de la superficie de fractura ocurrió sobre la misma tela. Es decir, no se observaron saltos entre capas de lonas, excepto por desprendimientos puntuales y pequeños.
- No se observaron diferencias en la rugosidad, ni se hallaron zonas de transición de aspecto liso a rugoso que permitan inferir que haya existido una falla preexistente. Solo se diferencian áreas donde la fractura del caucho copia el dibujo de los cordones metálicos, las cuales alternan con superficies más lisas, y otras donde se observan roces que podrían haberse provocado durante el suceso luego del colapso del neumático. Las superficies que se han podido evaluar tenían características rugosas, las cuales se asocian a fracturas repentinas, tal como muestra la fotografía tomada con lupa en la Figura 26.

Nota: Las fracturas muestran un escalonamiento que acompaña la dirección de los cordones de acero

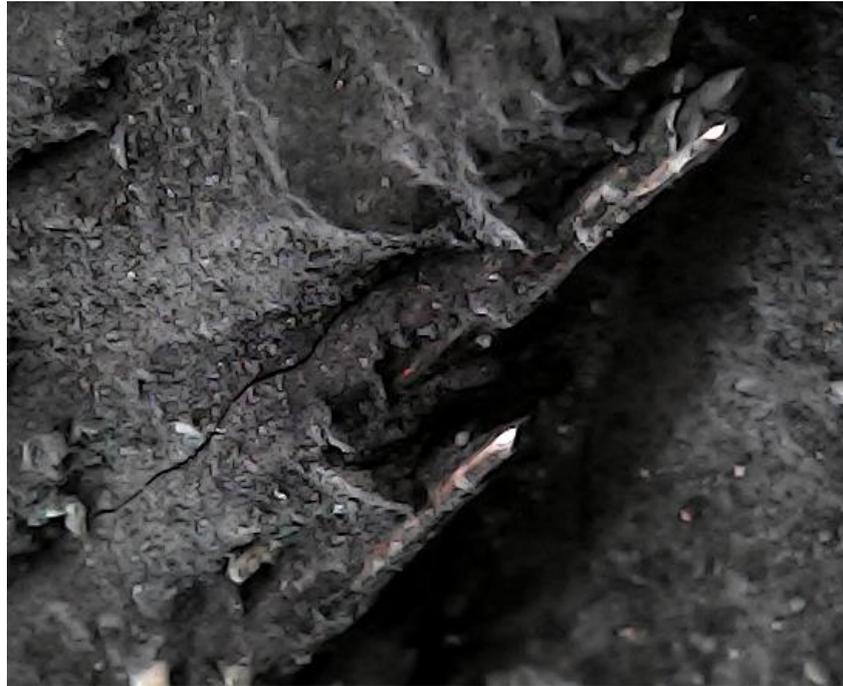
Figura 27. Superficie de fractura del caucho en el extremo de una tela.

- Se examinaron con lupa las áreas de los bordes de las telas y la región cercana a la pinchadura, las cuales son zonas críticas, pero no se hallaron signos que se asocien mecanismos de falla por fatiga.
- En los extremos de los alambres no se encontraron marcas de desgarro tipo anillo (las cuales se asociarían a falla del material por fatiga). En la Figura 27 se observan las características rugosas de la superficie, propias de una falla repentina.

Nota: Se observan los extremos de los alambres que sobresalen del caucho sobre una superficie de fractura con aspecto rugoso

Si bien no se pudieron evaluar todas las partes del neumático, no se encontraron signos que asocien el colapso del neumático a mecanismos de falla por fatiga. Por el contrario, en las áreas evaluadas se encontraron evidencias de mecanismos de falla repentinos.

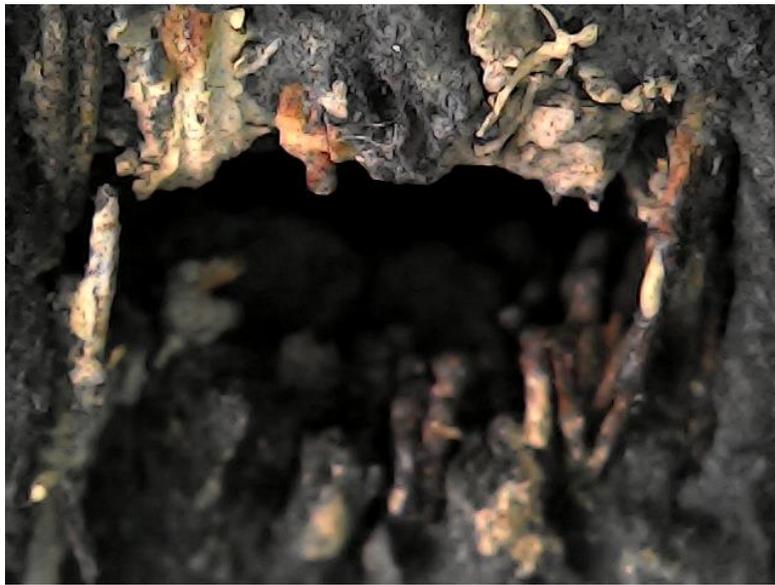
Figura 28. Extremos de alambres en el hueco de la pinchadura

Los extremos de los alambres en el hueco que dejó la pinchadura se encontraron corroídos, tal como muestra la Figura 28 de la fotografía tomada con una lupa.

Nota: Los tonos de color naranja-rojizo indican el avance de la corrosión de los alambres de acero

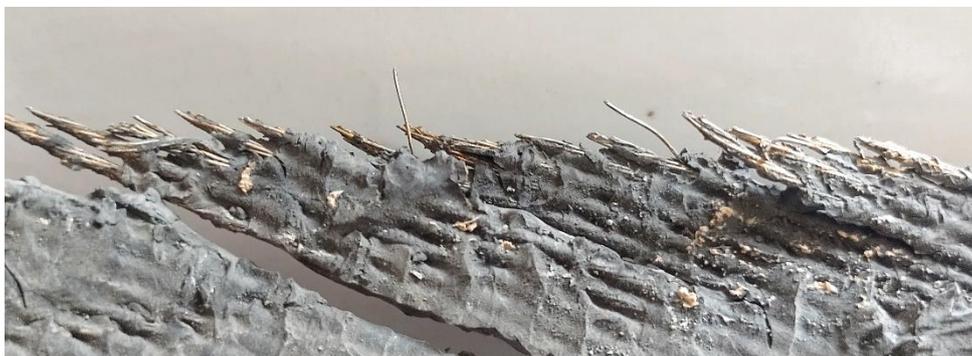
Figura 29. Exposición de cordones metálicos en el extremo de una tela

No se encontraron cordones desprendidos del caucho en los extremos de las telas. Esto evidencia una adecuada adherencia entre los alambres y el caucho, tal como muestra la Figura 29.

Nota: Se destacan los restos de caucho adheridos hasta los extremos de los cordones metálicos

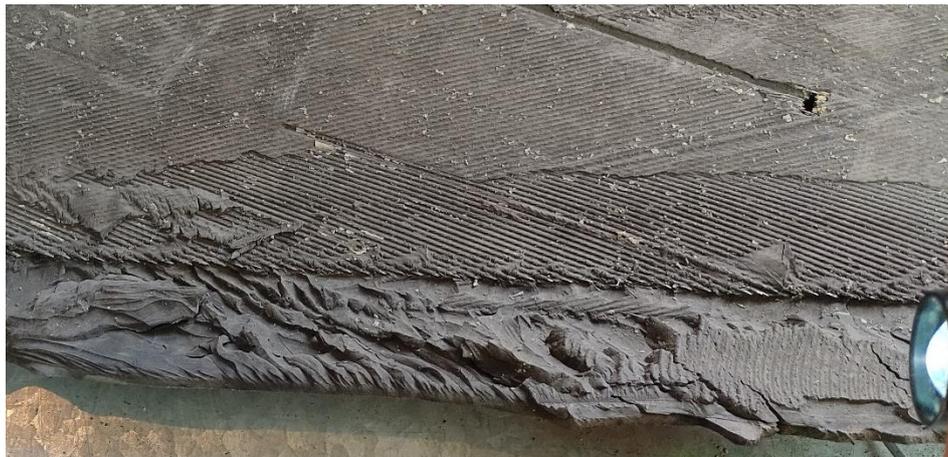
Figura 30. Superficie de fractura iluminada con luz rasante desde la derecha

De acuerdo con la morfología de la superficie, se identificó que el avance de la fractura de la banda de rodadura ocurrió con el hombro ubicado a la izquierda, es decir, que la hilera de caucho faltante estaba a la derecha al momento del suceso. Estas deducciones surgieron de la visualización de la superficie de fractura con luz rasante, donde el sentido de la iluminación es el mismo que el sentido de avance de la grieta y genera un contraste de luz y sombra mayor, tal como se muestra en la Figura 30. De esta manera, el borde de ataque se ubica en el extremo derecho, acorde con la posición que se muestra en la siguiente figura.

Nota: En la parte inferior, se observa un gran contraste de luz y sombra sobre la fractura del caucho que conforma el hombro del neumático

El borde derecho es de mayor longitud, presenta mayor rugosidad y daño general que el borde izquierdo (de fuga). Esto constituye la evidencia que confirma que es el borde de ataque, en concordancia con el hallazgo de la rugosidad (Daws, 2003).
