Informe preliminar

Suceso automotor

Tipo de evento: Colisión frontolateral

Lugar: Ruta Provincial C 45, kilometro 1, San Nicolas, Córdoba

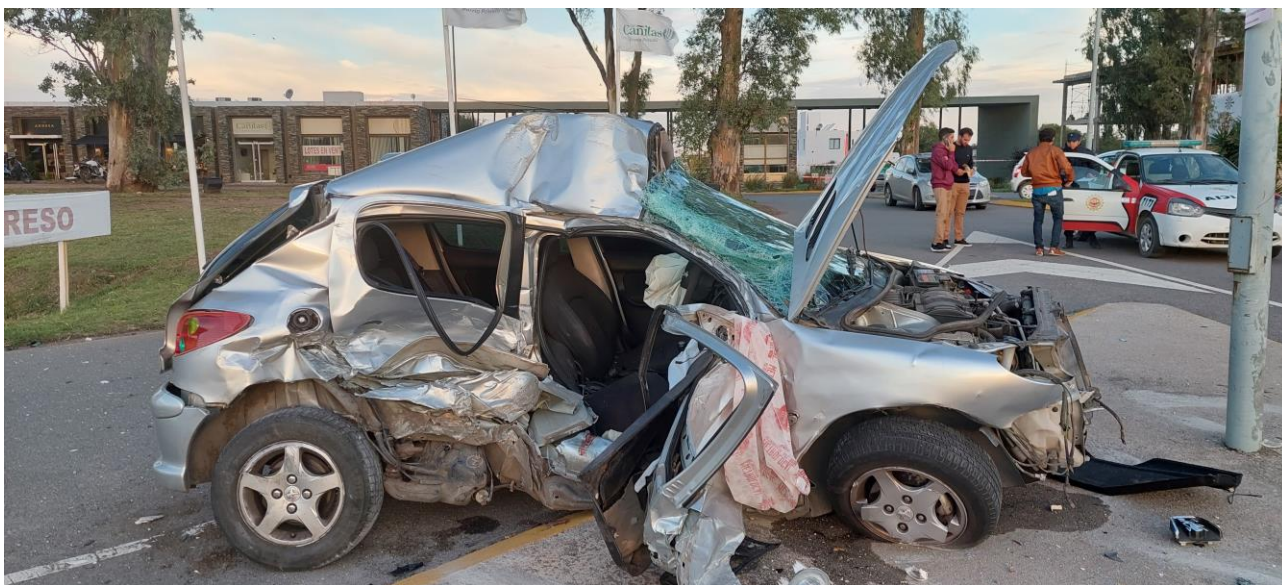
Figura 1. Daños sobre el Vehículo 2. Fuente: JST, 2022.

Figura 2. Daños sobre el Vehículo 2. Fuente: JST, 2022.

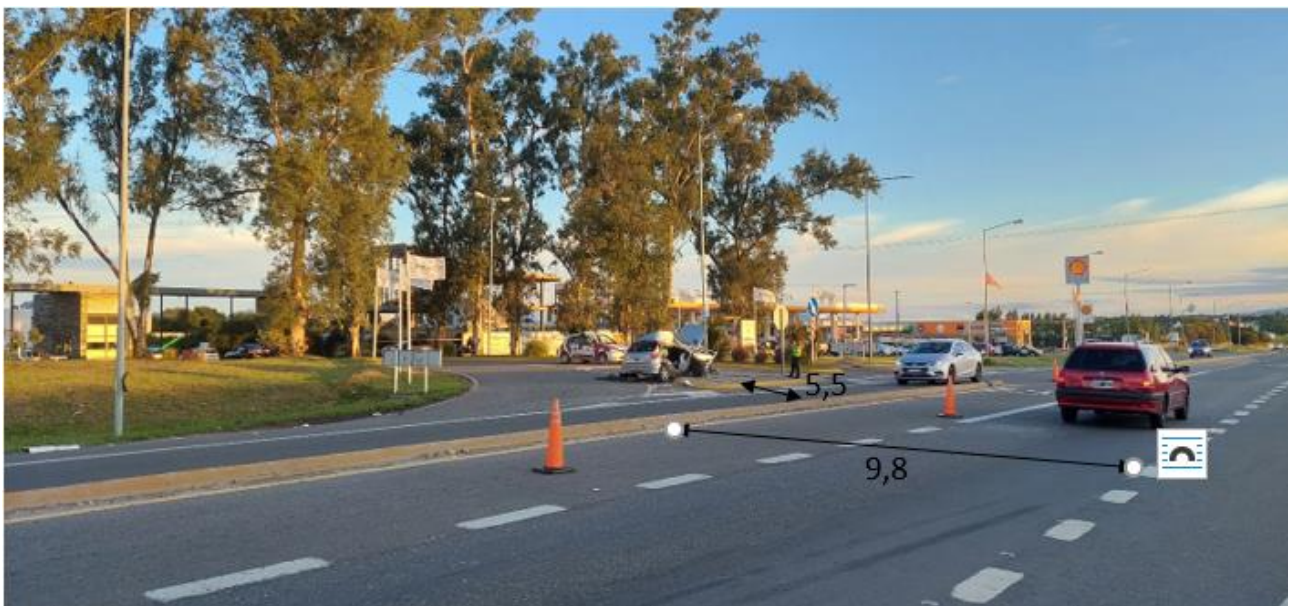
La calzada, en la zona del suceso, posee una dársena de 9,8 metros, separada del carril opuesto por una división de cemento. Desde dicha división hasta el cantero de egreso del barrio privado hay una longitud de 5,5 metros.

Tanto la entrada como la salida del barrio privado están diferenciadas por tres carreros: uno central de 3 metros de ancho, el izquierdo, que correspondería a la entrada para el carril opuesto en dirección suroeste de 4,5 metros, y el derecho, que corresponde a la salida para el mismo carril de 4,8 metros.

Figura 4. Características de la calzada. Fuente: JST, 2022.

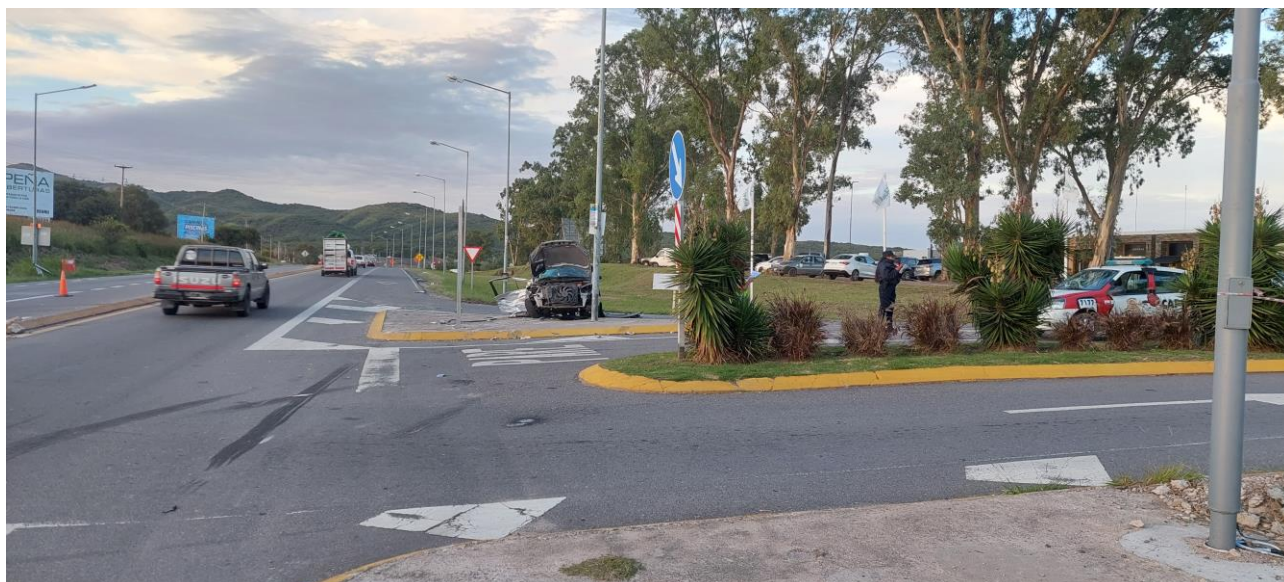
Se relevaron efracciones en la zona de la colisión, así como distintas huellas y manchas de fluido dinámicas, correspondientes a ambos vehículos, de forma posterior al impacto, que determinan sus trayectorias hasta las posiciones finales de los rodados, como se muestra a continuación.

Figura 5. Huellas de efracción y de frenado posimpacto pertenecientes a ambos vehículos. Fuente: JST, 2022.

Se relevaron rastros dinámicos de fluidos y huellas posimpacto correspondientes al Vehículo 2 y generadas en su trayectoria posterior a la colisión, hasta su posición final, con una longitud de 13,4 metros sobre la calzada en sentido desde Alta Gracia hacia Córdoba y sobre el cantero de cemento izquierdo.

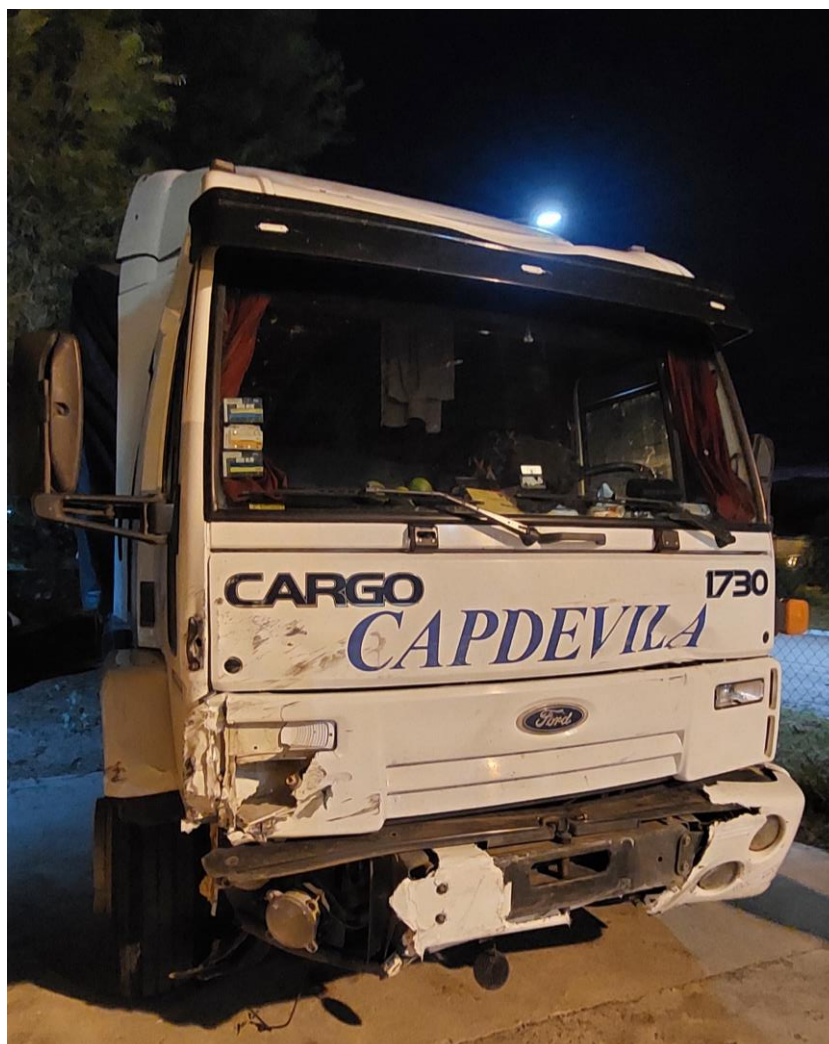
Como resultado, el Vehículo 1 presenta daños en su parte delantera, con mayor incidencia sobre el vértice delantero derecho (ver Figura 6).

Figura 6. Se observan los daños sobre el Vehículo 1. Fuente: JST, 2022.

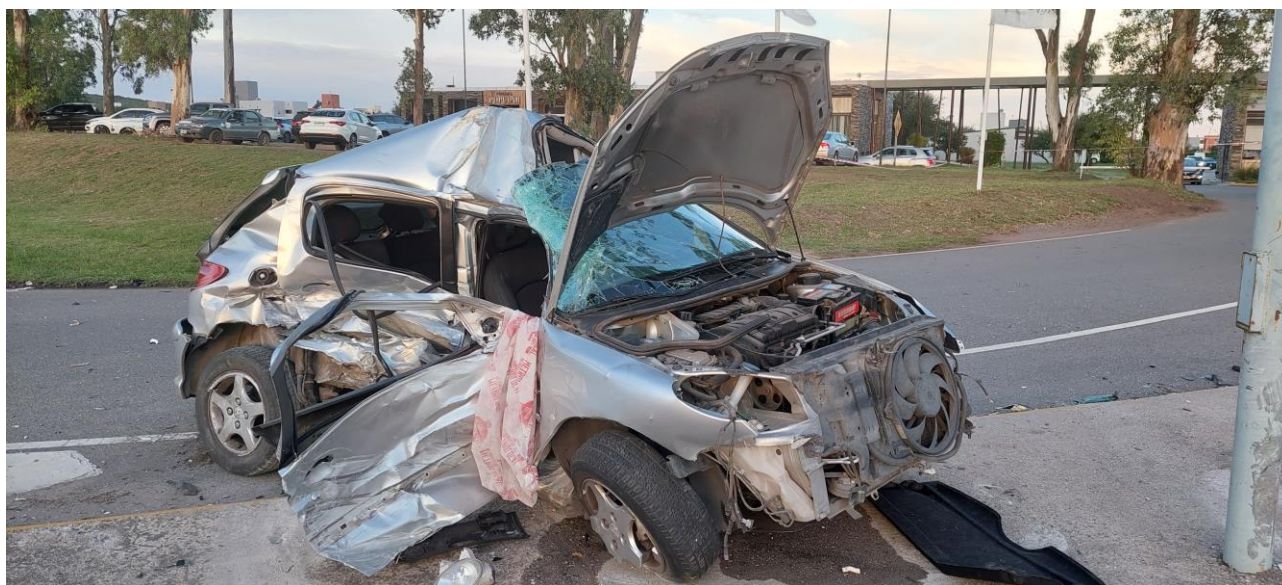
Con respecto al Vehículo 2, sufrió daños totales, con predominancia sobre el lateral derecho, con una fuerza actuante en dirección frontal (ver Figura 7).

Figura 7. Se muestran los daños sobre el Vehículo 2. Fuente: JST, 2022.
