Informe preliminar

Suceso automotor

Tipo de evento: Despeñamiento

Lugar: Ruta Nacional 7, kilómetro 1171, Uspallata y Alta Montaña, Las Heras, Mendoza

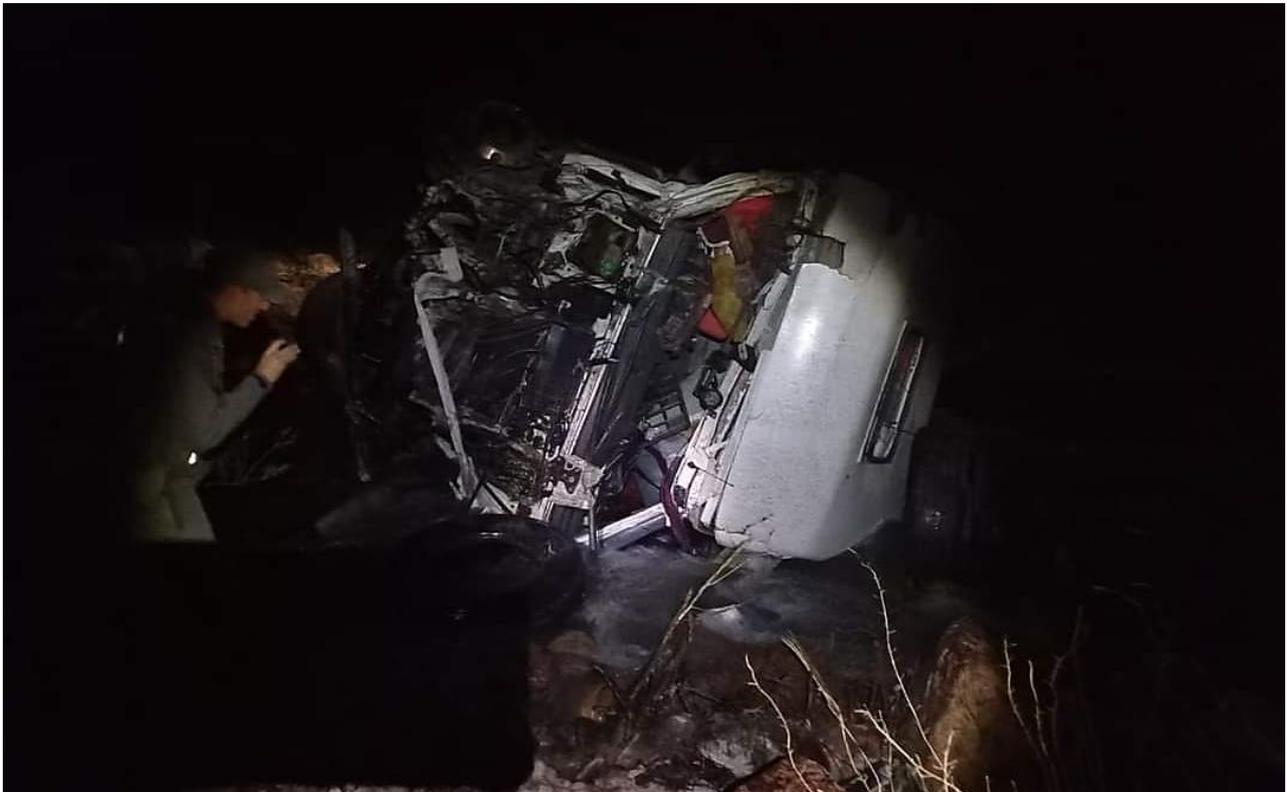
Figura 1. Cabina del camión siniestrado en el lecho fluvial del Río Picheuta, en horario nocturno. Fuente: [Diario El Sol](#), 2022

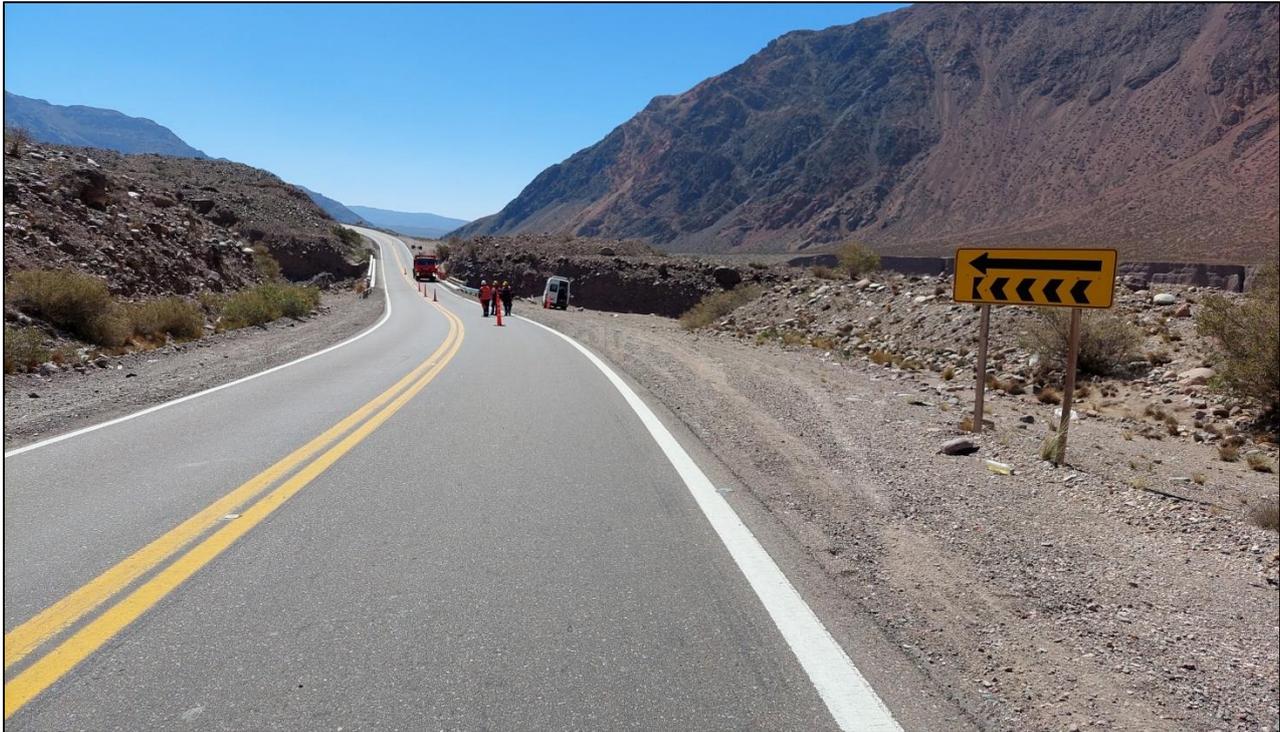
Figura 5. Trayecto previo al puente. A la derecha de la imagen, cartel preventivo de flecha direccional. En la banquina este, diversas marcas de rodadura de neumáticos. Fuente: JST, 2022

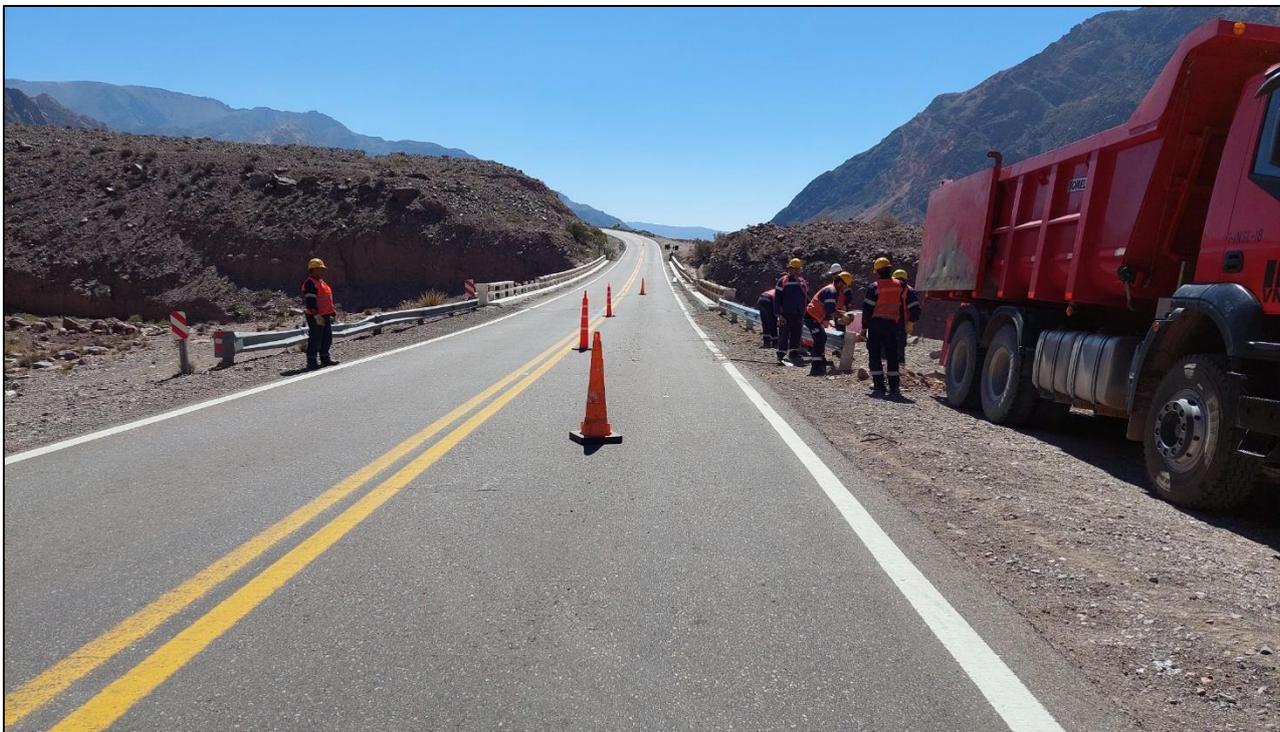
Figura 6. Lugar del suceso al momento del arribo. Personal de Vialidad Nacional reacondicionando la infraestructura vial dañada. Se sustituyeron 20 m de *flex beam* ubicada sobre el sector sudeste. Fuente: JST, 2022

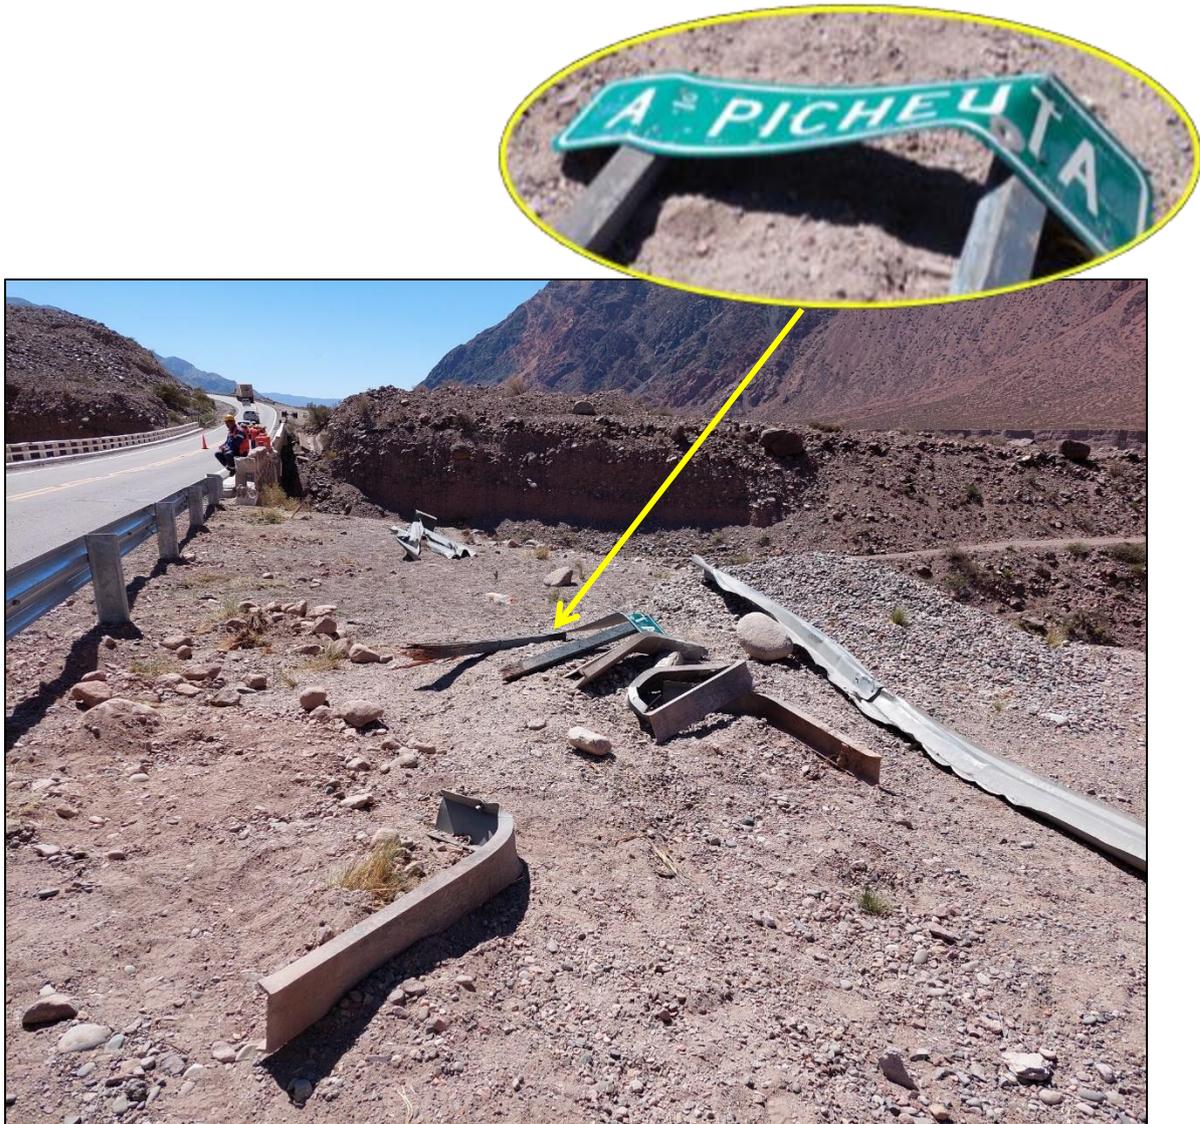
Figura 7. Espacio terroso sobre el costado este, previo al inicio del puente. Se observan restos de barreras laterales *flex beam* y cartel informativo deformado con la leyenda “A° Picheuta”, con sus bases astilladas por arrancamiento. Fuente: JST, 2022

- Los daños a la infraestructura vial observados previo al inicio del puente (barreras laterales de contención y cartel) señalan un despiste y choque por parte del vehículo involucrado.

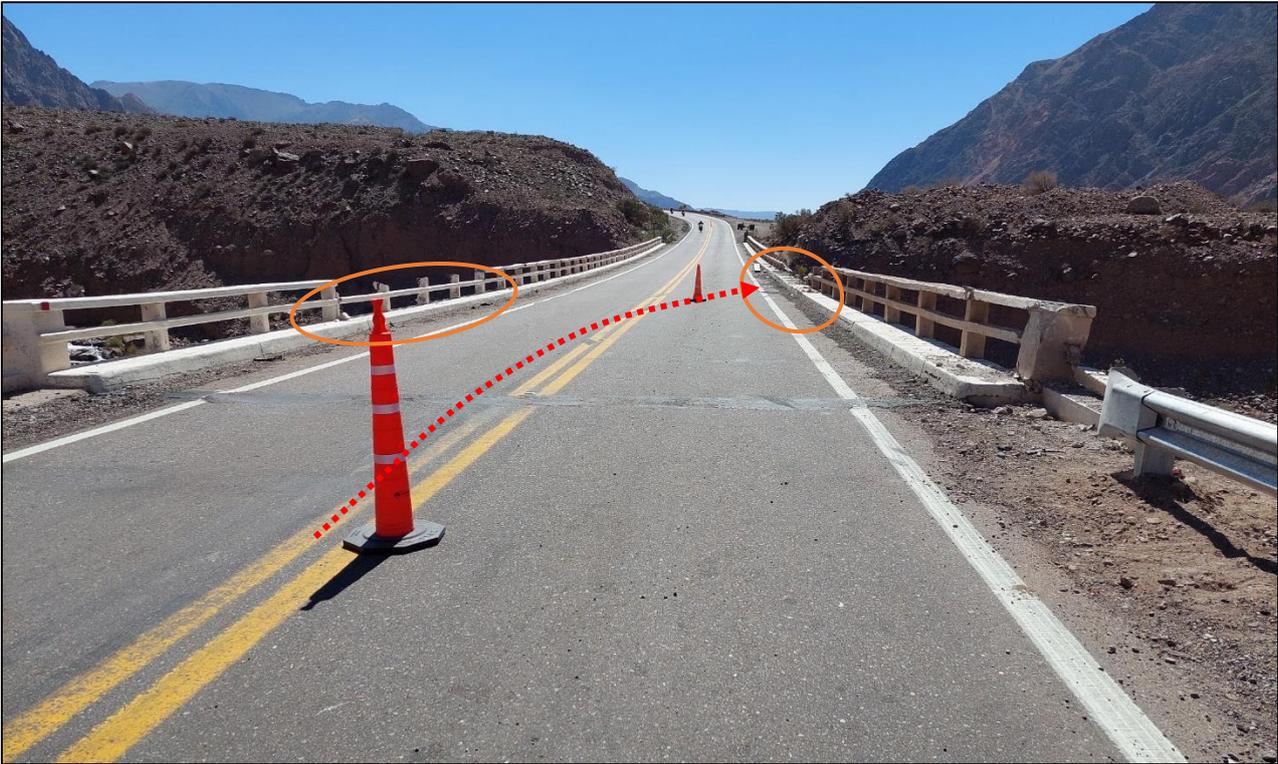
Figura 8. Inicio del puente. Comienzo de impronta neumática sobre línea amarilla izquierda (oeste) que avanza curvilíneamente sobre el carril opuesto. Se observan dentro de las figuras circulares las roturas de los parapetos. A la derecha de la imagen, el lugar del despeñamiento. Fuente: JST, 2022

- Las improntas neumáticas situadas próximas al inicio del puente evidencian que la unidad inició el cruce del puente, invadiendo parcialmente el carril de circulación contrario.
- La rotura del parapeto oeste, próxima al inicio del puente, se interpreta como un daño posiblemente ocasionado por el sector posterior izquierdo del semirremolque.
- La ubicación de las improntas neumáticas, los daños sobre el puente y la posición final del conjunto vehicular, permiten inferir la posición cuasi oblicua de la unidad al momento de la caída.
- El desplome del rodado desde un puente hasta el lecho del río configura al tipo de accidente como despeñamiento.
- El fallecimiento del conductor de la unidad accidentada se produjo en lugar del suceso, y su cuerpo quedó atrapado en el interior de la cabina.

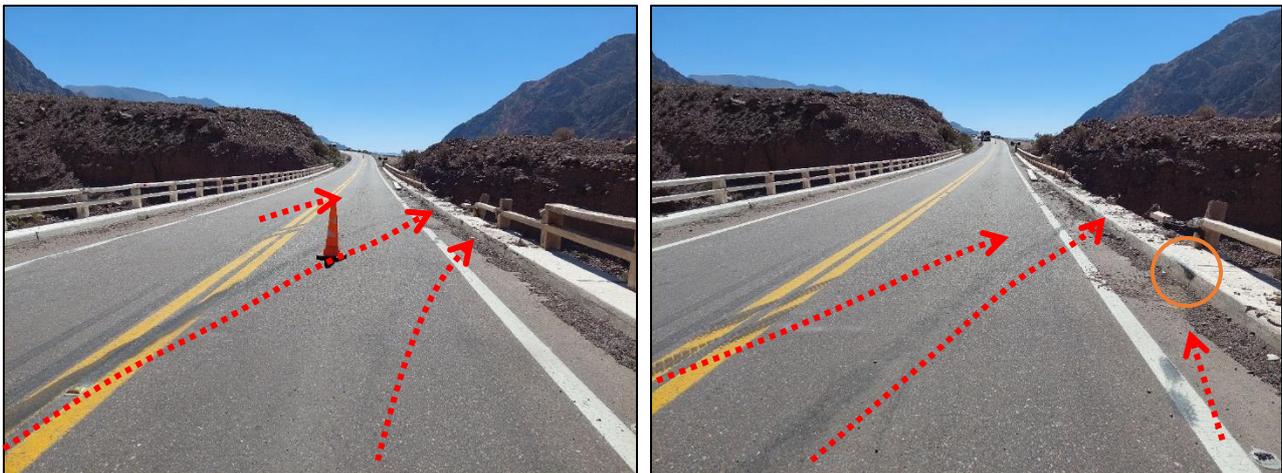
Figura 9. Puente. Sector inmediato al despeñamiento del vehículo accidentado. Se pueden observar improntas neumáticas sobre la calzada. Dentro del círculo (a la derecha de la imagen), marca del impacto de un neumático, luego la rotura del parapeto este. Fuente: JST, 2022

Como consecuencia de ello, una de las ruedas del camión impactó contra la base del costado del puente, lo superó, impactó contra el parapeto del cardinal este y continuó en esa misma dirección, cayendo al precipicio. Inmediatamente por detrás, el semirremolque describió similar acción.

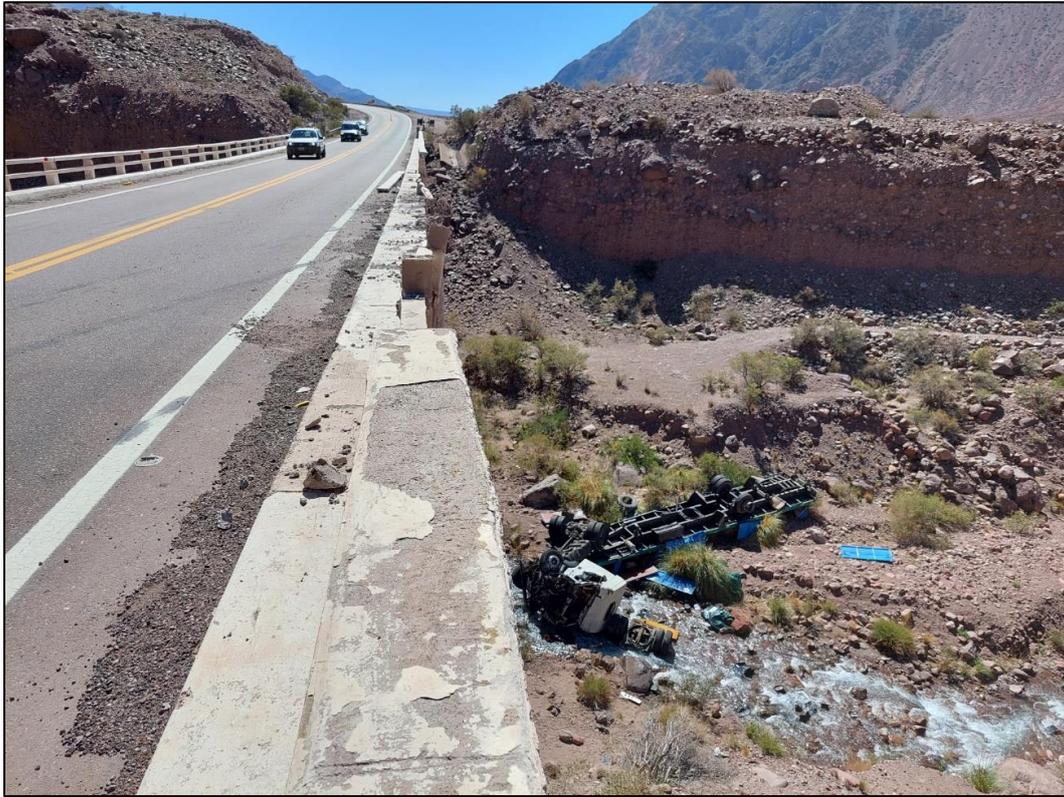
Figura 10. Vista general del lugar del suceso. Puente y vehículo accidentado en el lecho del río Picheuta.
Fuente: JST, 2022

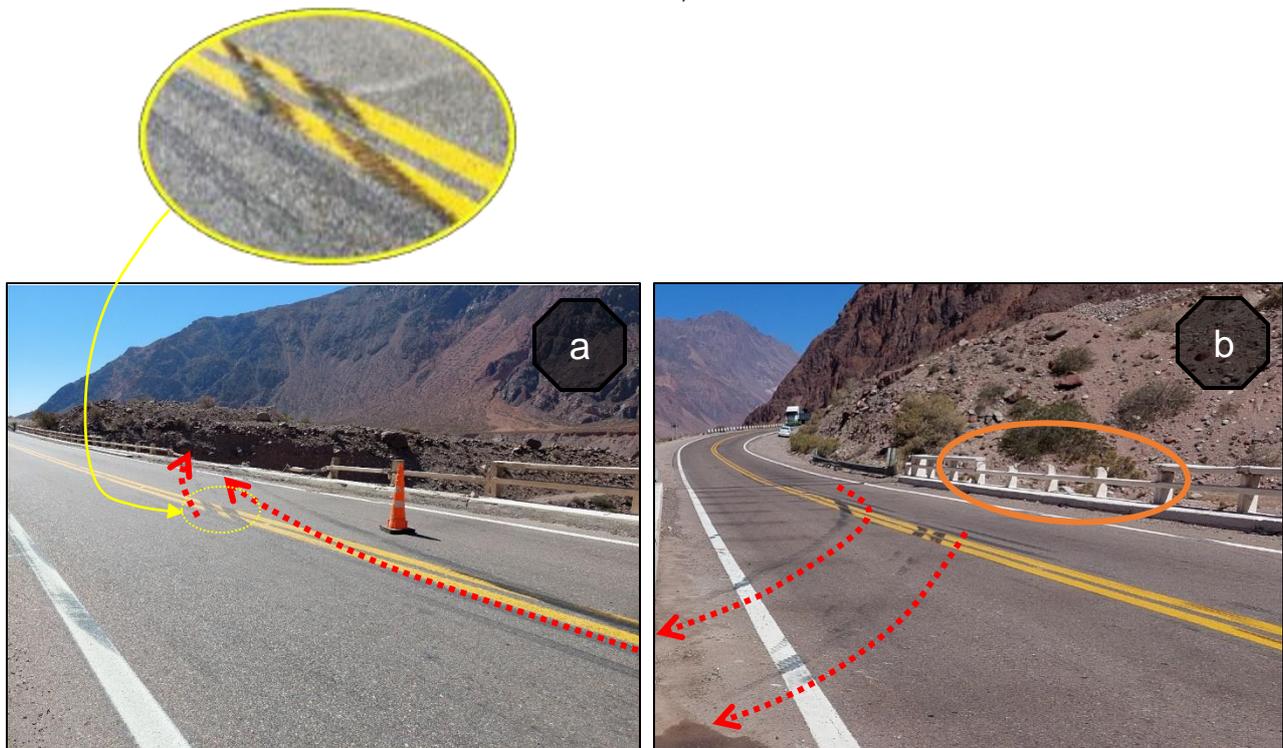
Figura 11. Lugar del suceso. Improntas neumáticas de derrape fotografiadas desde distintas posiciones. a) en sentido de circulación del vehículo accidentado, b) en sentido opuesto a la circulación del vehículo accidentado. Aquí se puede observar también la rotura del parapeto oeste. Fuente: JST, 2022

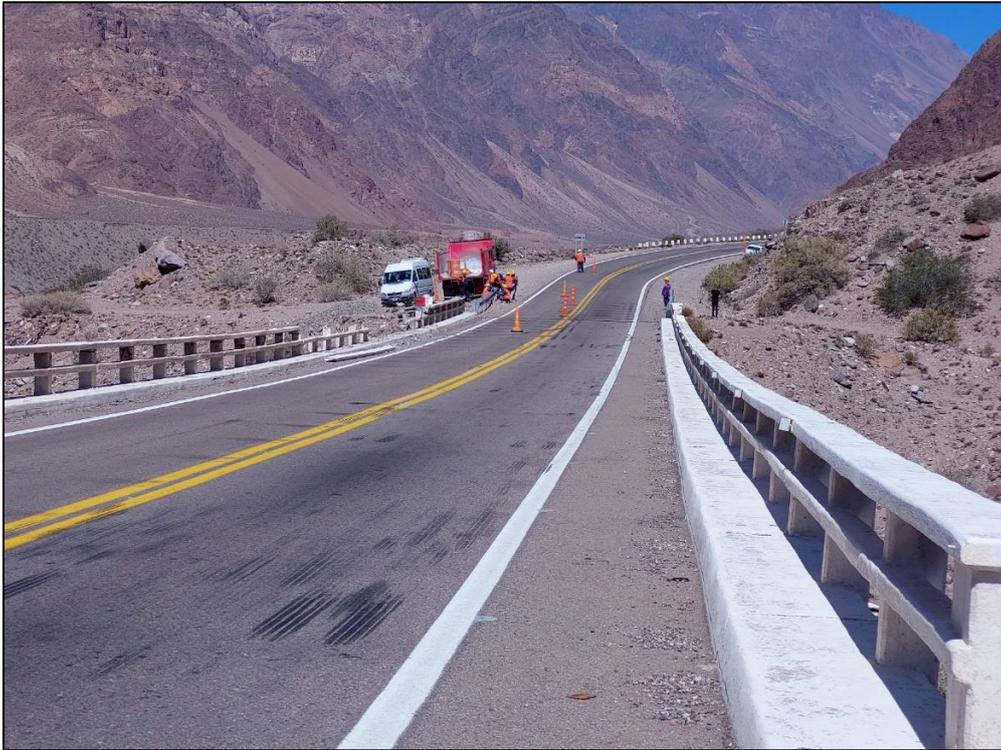
Figura 12. Lugar del suceso. Panorámica del puente en el sentido opuesto al de circulación del vehículo accidentado. Se puede observar la curva y pendiente de la vía, próxima al puente. También se observan huellas de frenados intermitentes en otros sectores de la vía. Fuente: JST, 2022

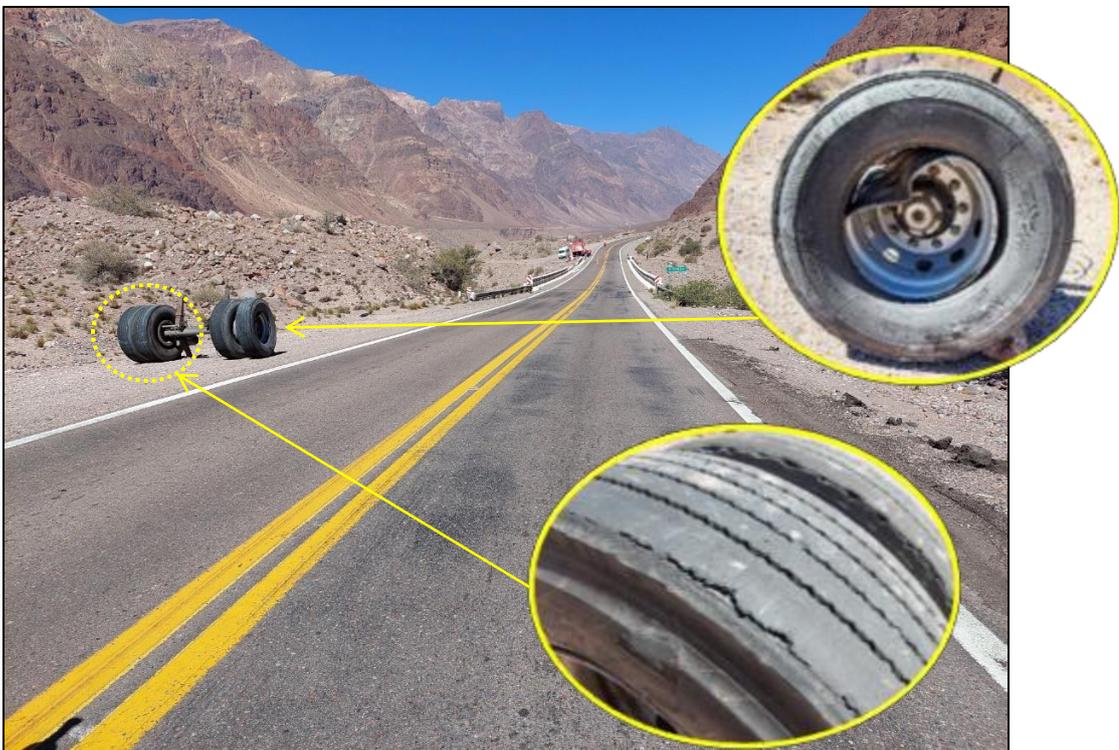
Figura 13. Lugar del suceso. Eje completo perteneciente al semirremolque, ubicado del otro lado del puente, con respecto al accidente. Se puede observar el mal estado de dos de sus cubiertas (recapadas) y una de sus llantas deformadas. Fuente: JST, 2022

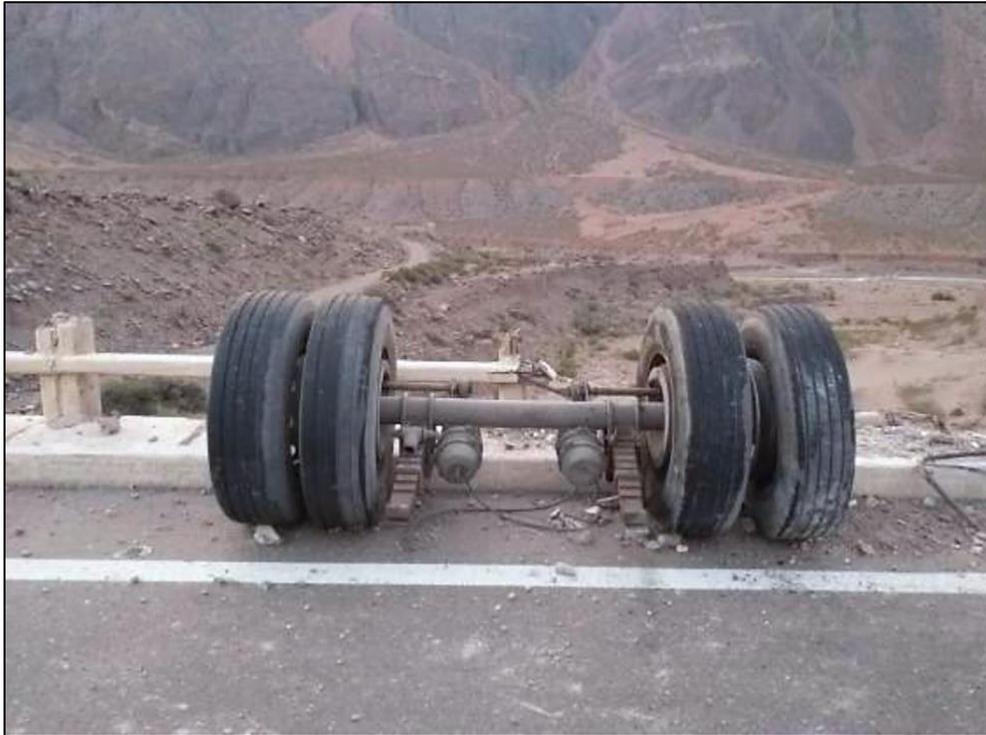
Figura 14. Puente. Eje completo ubicado sobre el puente, próximo al lugar del despeñamiento. Se trata del mismo eje de la figura 11, el cual aparentemente fue removido del lugar por los organismos de emergencia intervinientes en el lugar del suceso. Fuente: [MendozaPost](#), 2022

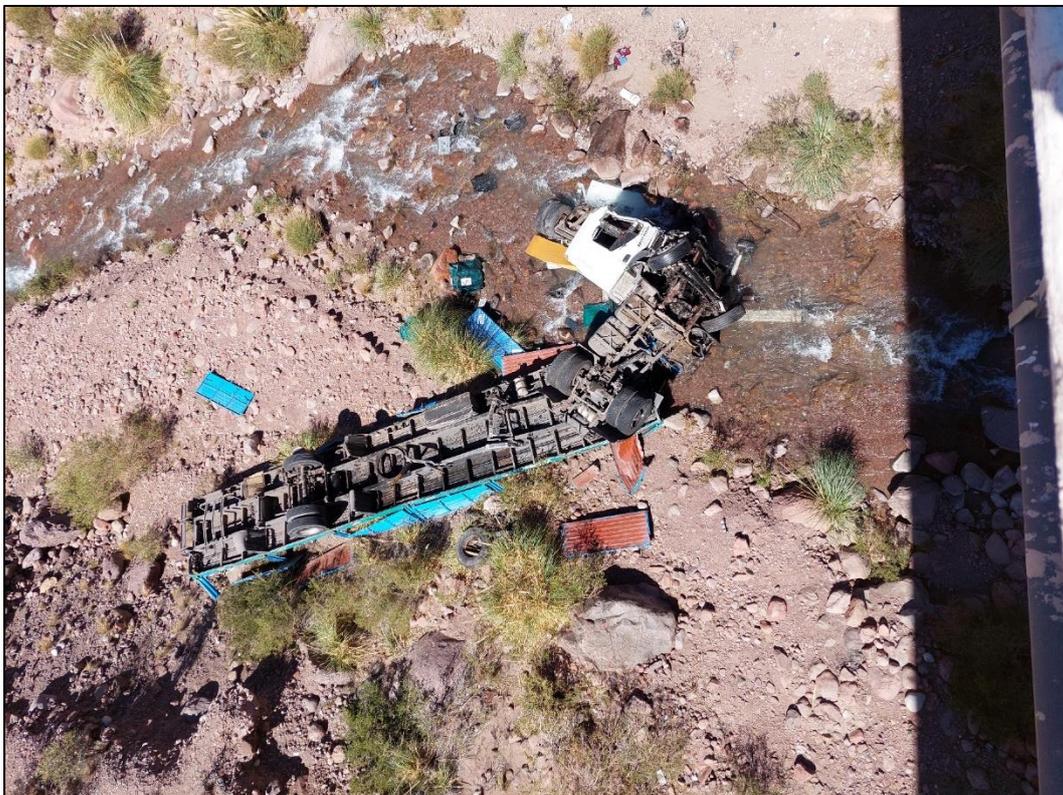
Figura 15. Posición final del vehículo. Panorámica en vista cenital del vehículo accidentado. Fuente: JST, 2022

La cabina del camión impactó frontalmente contra el lecho del río, quedó volcada sobre su lateral izquierdo y el chasis volcado con sus ruedas hacia arriba, al igual que el semirremolque, al cual se le desprendieron completamente dos ejes: el delantero y el trasero. Uno de ellos quedó ubicado sobre el puente y el otro (eje levadizo) quedó próximo a la cabina destruida.

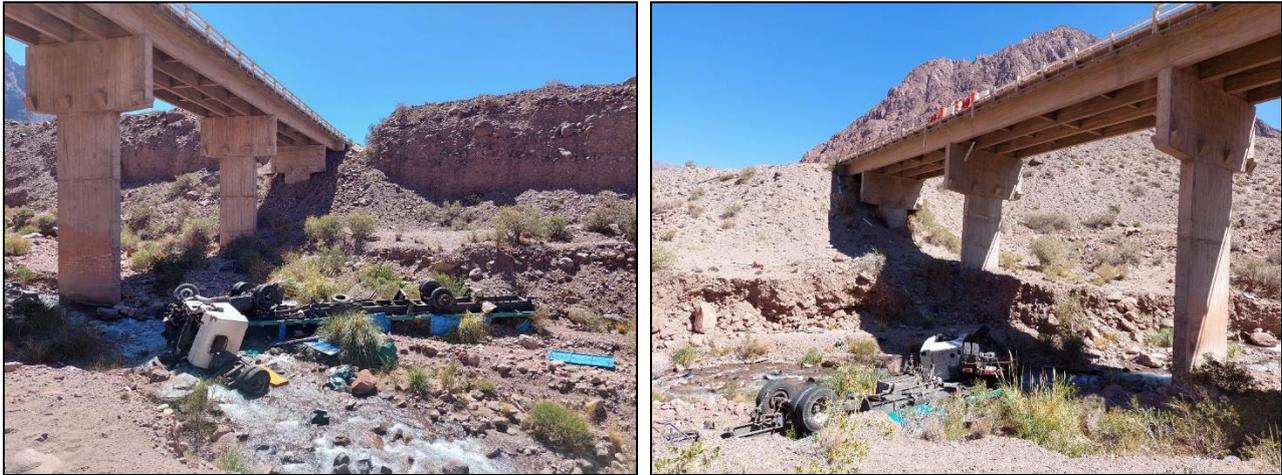
Figura 16. Vista general del lugar del suceso. Puente y vehículo accidentado en el lecho del río Picheuta.
Fuente: JST, 2022

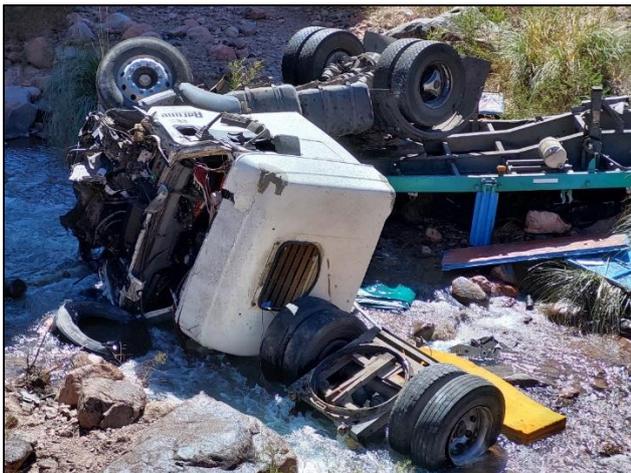
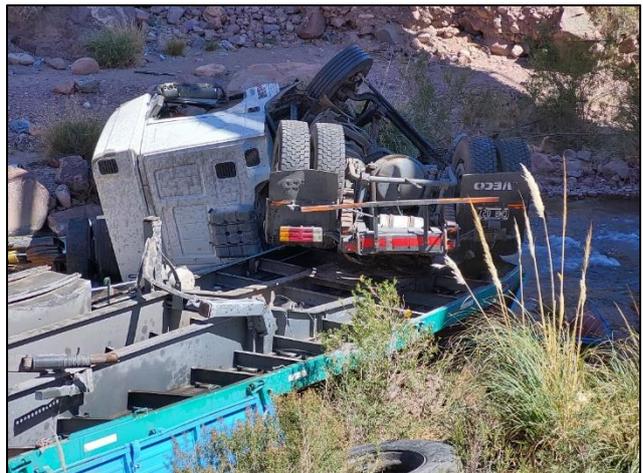
Figura 18. Vista general del camión tractor. Se observan daños estructurales generales en el sector anterior, lateral izquierdo, lateral derecho y sector posterior. Techo y chasis. Fuente: JST, 2022

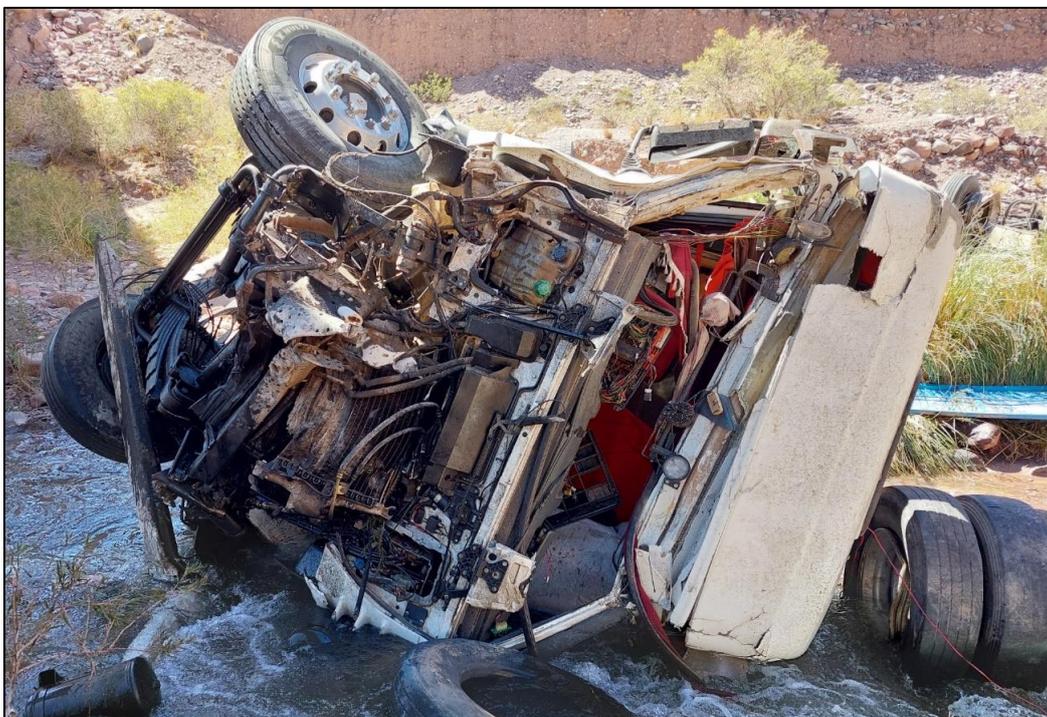
Figura 19. Cabina del camión tractor. Se observan daños estructurales orientados de adelante hacia atrás y de derecha a izquierda, indicador de impacto frontal con leve inclinación de la cabina hacia la derecha del conductor. Fuente: JST, 2022

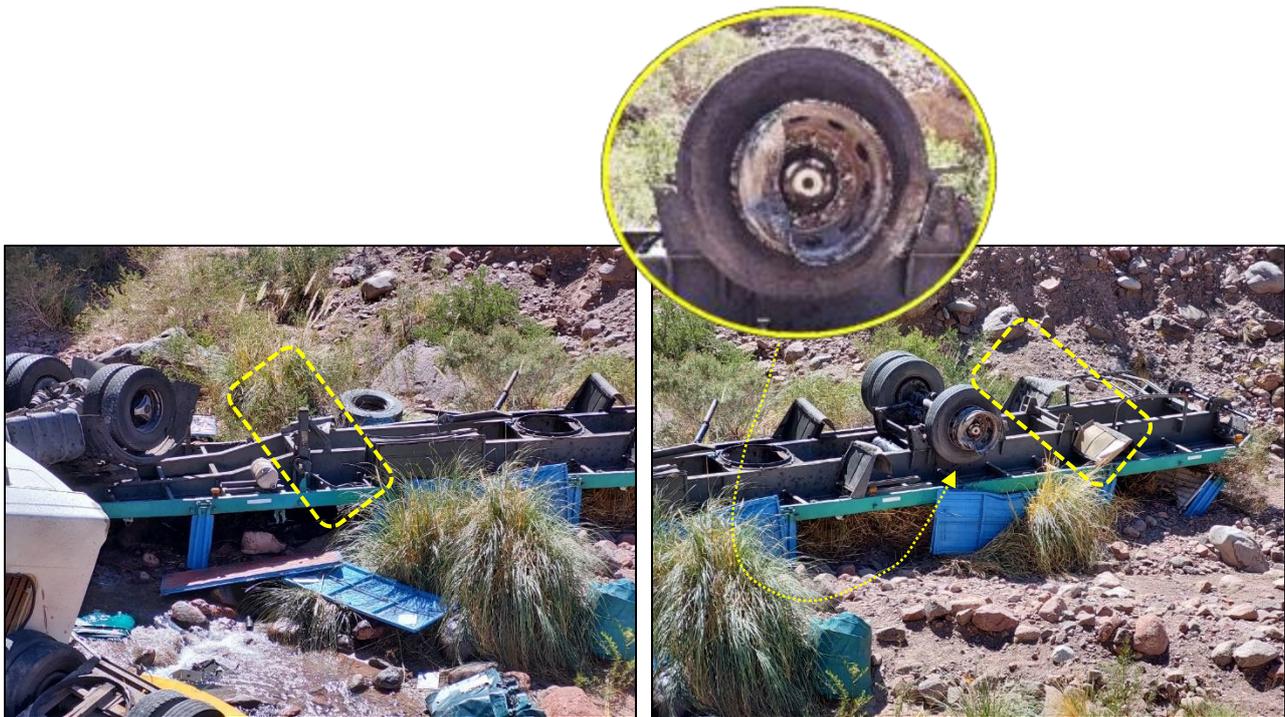
Figura 20. Vista general del semirremolque. Se observan daños estructurales generales en el sector anterior, lateral izquierdo, lateral derecho y sector posterior. Caja con desprendimiento de barandas y chasis con desprendimiento de eje delantero y trasero. En el eje medio, desprendimiento completo del neumático externo derecho, con llanta deformada corroída por óxido. Fuente: JST, 2022

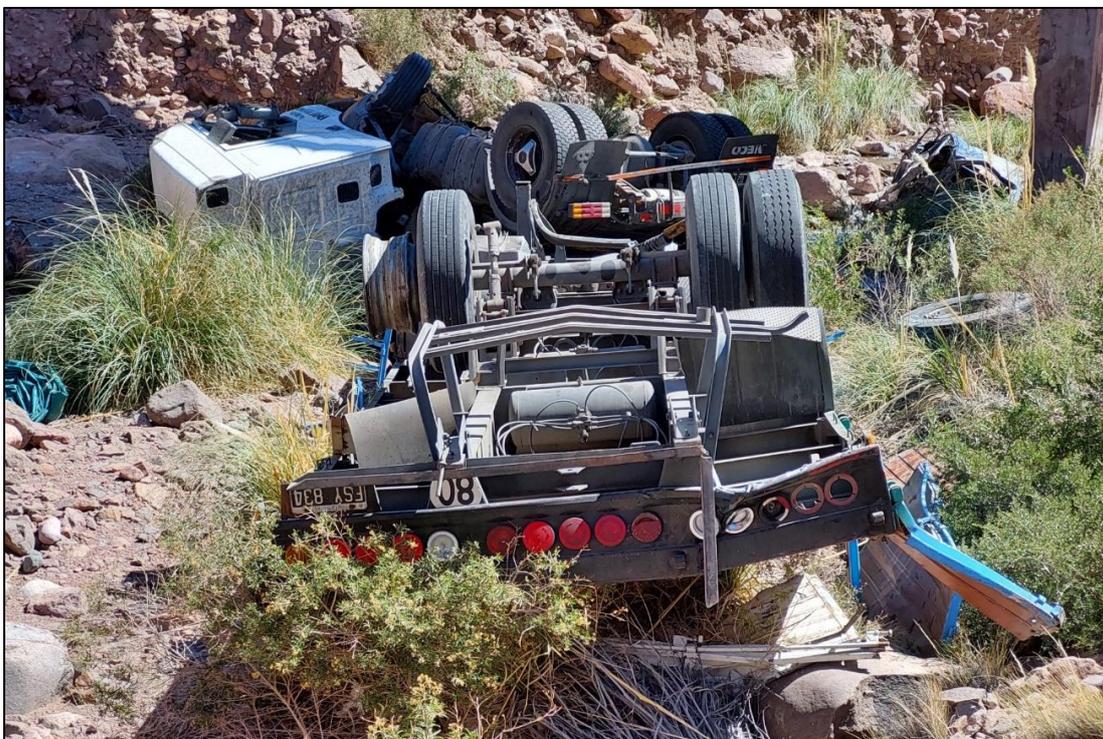
Figura 21. Vista general del vehículo desde la parte trasera. Se observan daños estructurales generales, pérdida del eje trasero completo y desprendimiento completo de un neumático externo en el eje medio. Fuente: JST, 2022

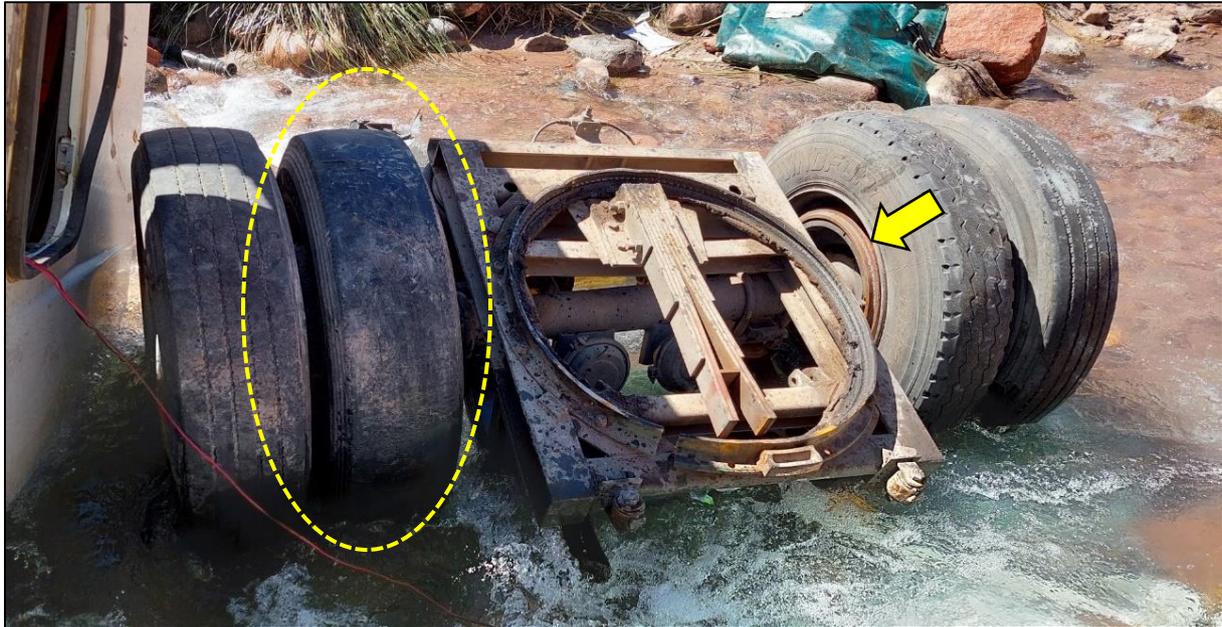
Figura 22. Posición final del vehículo. Eje levadizo completo perteneciente al semirremolque ubicado en el río, junto a la cabina del camión accidentado. Se puede observar el mal estado de una de las cubiertas (lisa) y partes metálicas (en especial llanta interna) corroídas por óxido. Fuente: JST, 2022
