Informe preliminar

Suceso automotor

Tipo de evento: colisión por alcance.

Expediente: EX-2022-30808849- -APN-DNISAU#JST

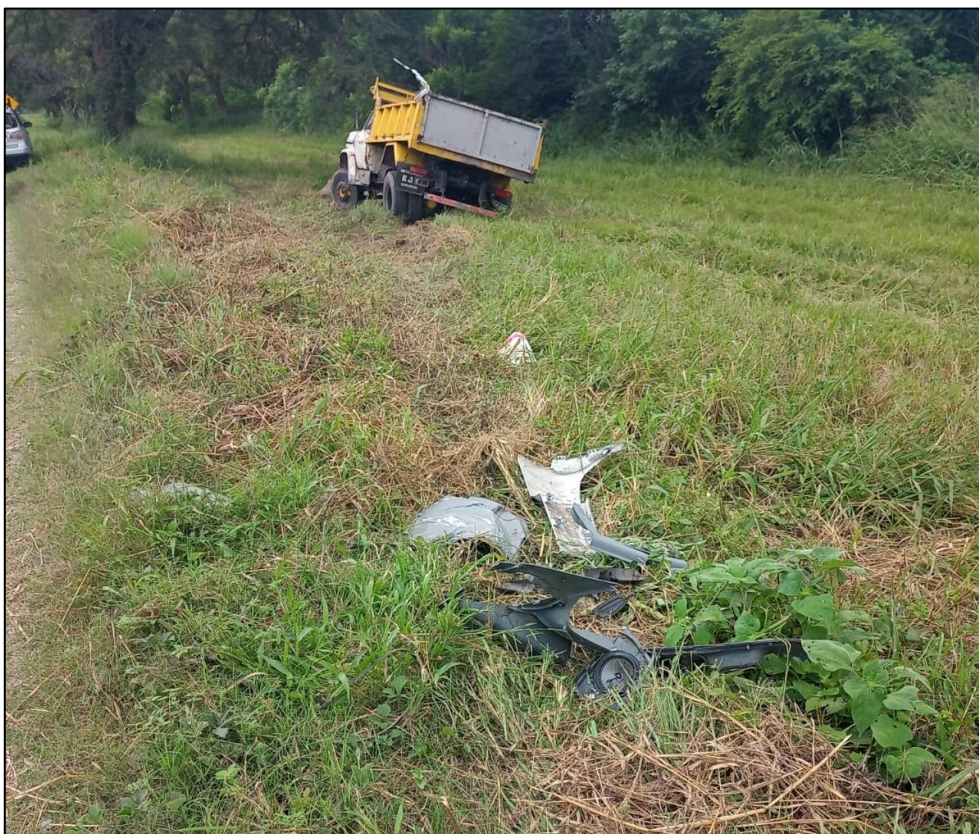
El día 23 de marzo de 2022, a las 9:30, aproximadamente, a la altura del kilómetro 1451 en la Ruta Nacional 9, se produjo una colisión por alcance entre un camión rígido (Vehículo 1) y un camión con semirremolque (Vehículo 2). Como consecuencia del accidente, el Vehículo 1 despistó y volcó sobre la cuneta este. El Vehículo 2 también despistó y luego quedó detenido sobre la banquina adyacente al carril contrario de circulación.

Figura 1. Posición y ubicación del Vehículo 1 sobre la cuneta al momento del relevamiento. Fuente: JST, 2022.

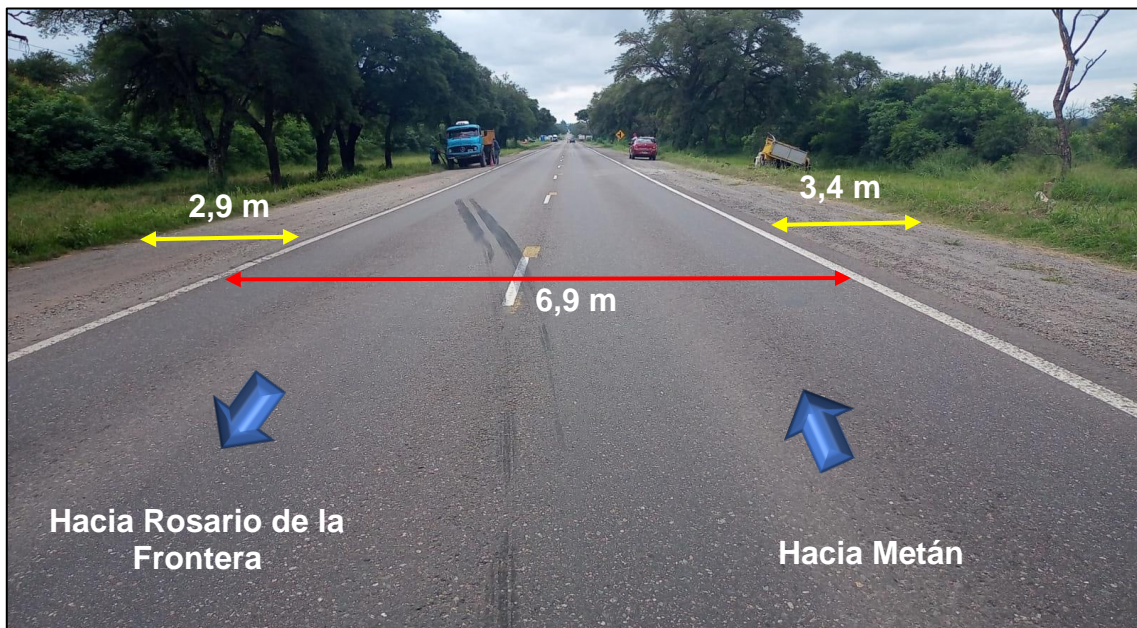
Figura 3. Fotografía de RN 9 en sentido sur-norte (sentido de circulación de los vehículos). Se observan las dimensiones y características de la calzada y sus costados en la zona del impacto. Fuente: JST, 2022

Calzada: No presenta fisuras, grietas, baches, deformaciones, ahuellamientos ni otras fallas (ver Figura 3).

- Banquinas: en la zona del impacto y hacia ambos laterales, se encuentran conformadas por material terroso y ripio. Al este, cuenta con 3,4 metros de ancho y al oeste con 2,9 metros de ancho (ver Figura 3). En la zona de la colisión, el borde de la calzada (carril de circulación del automóvil) se encontraba por encima del nivel de la banquina, a una altura de 1 cm.

- Talud: ubicados sobre ambos costados de las banquetas, de material blando (tierra) y cubiertos por vegetación, con rasante negativa. Hacia el este, presentaba un ancho de 5,7 metros y al oeste de 4,3 metros. Contiguos a los taludes, se disponían hacia ambos lados de forma horizontal espacios de, aproximadamente, 20 metros con árboles, hasta finalizar en las líneas de fincas (ver Figura 3).

- Horizontal: está conformada por líneas blancas longitudinales de borde continuo, delimitadoras del ancho de calzada, y línea amarilla y blanca discontinua que separa ambos carriles de circulación. Dicha demarcación presenta signos de desgaste, no obstante, es visible (ver Figura 3).

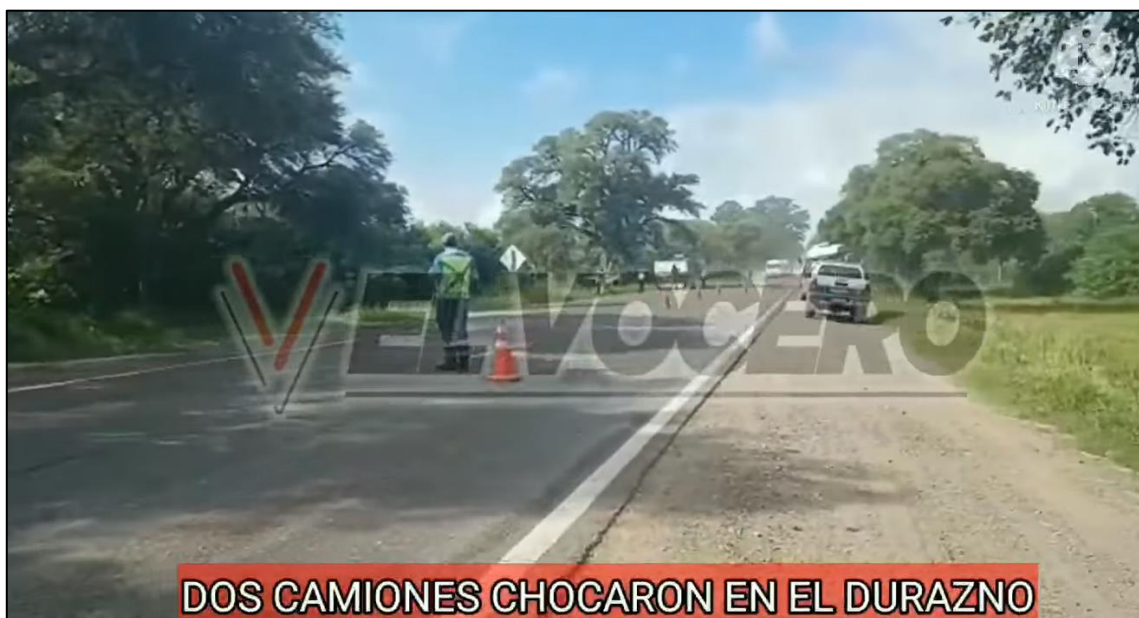
De la información recolectada en los medios de comunicación surge que, al momento de la intervención de los servicios de emergencia (policía, bomberos, defensa civil, etc.), en el lugar del accidente el cielo se encontraba despejado y no existían precipitaciones. Se observó la calzada seca (ver Figura 4).

Figura 4. Se observa el cielo despejado, sin precipitaciones. Fuente: [El Vocero de Metán](#), 2022

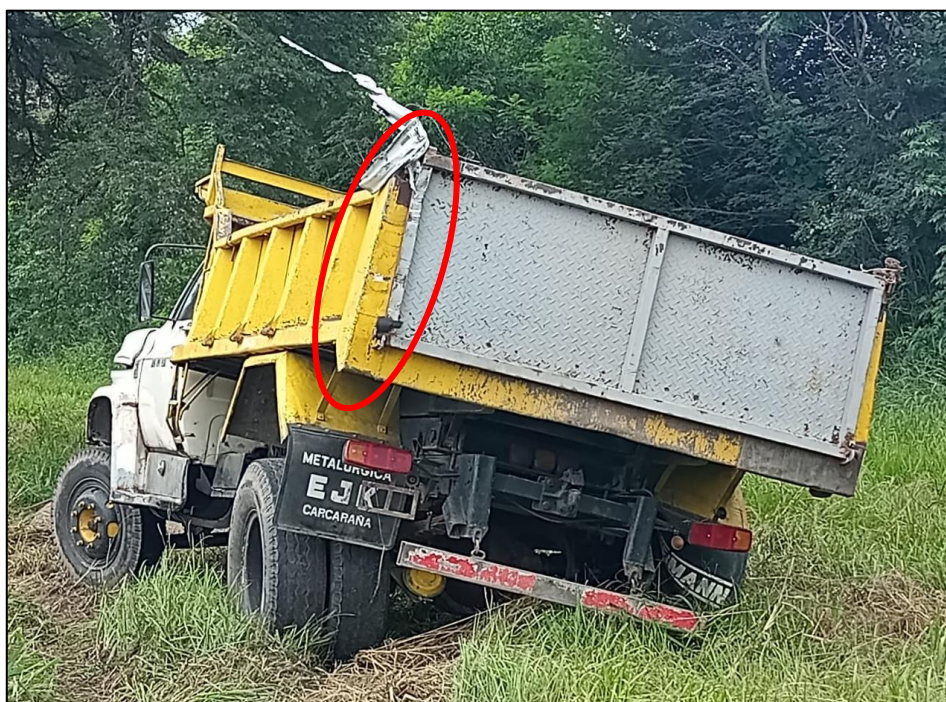
Se observaron deformaciones, abolladura y huellas de fricción en el sector posterior izquierdo de la carrocería de la caja y de la compuerta. Se visualizaron fragmentos de la cabina del Vehículo 2 enganchados en el sector del impacto (ver Figura 5).

Figura 5. Fotografía del estado del Vehículo 1 luego de ser posicionado sobre sus ruedas previo a ser remolcado. Se indica la zona de los daños. Fuente: ANSV, 2022

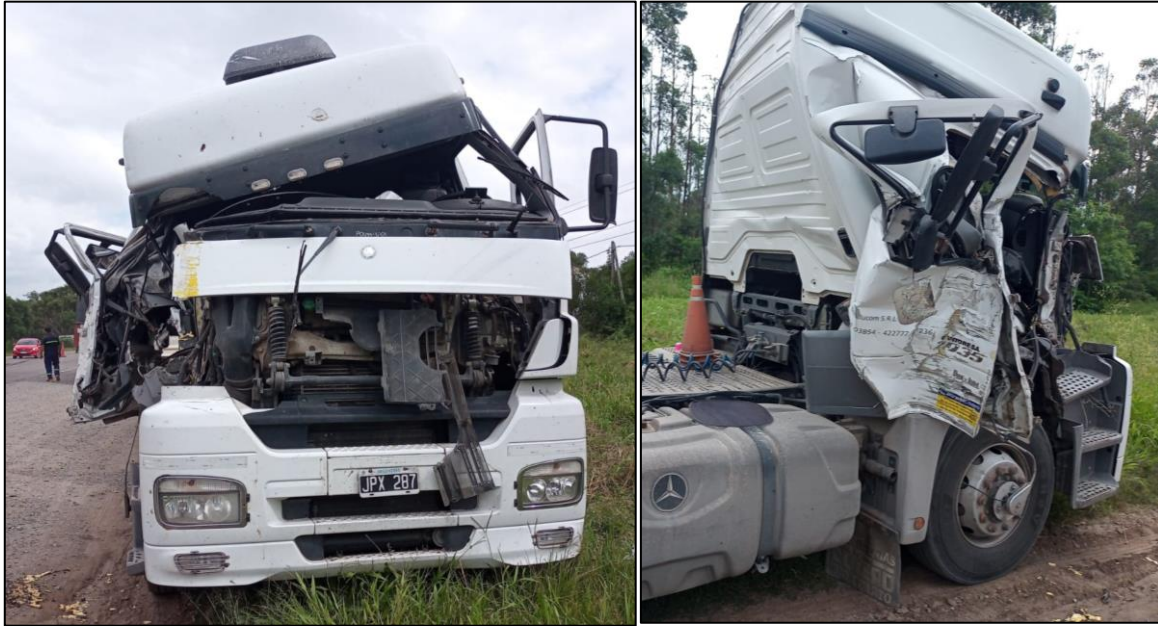
Se constató la totalidad de los daños en la cabina de la unidad tractora (ver Figura 6).

Los daños principales se identificaron sobre el sector frontal derecho. Se observó el quiebre del parante delantero que ocasionó el colapso del techo y de la estructura superior de la cabina que se deformó hacia la derecha.

La puerta derecha se encontraba deformada, plegada de adelante hacia atrás y de izquierda a derecha y parcialmente desprendida. Los vidros de la puerta derecha y del

parabrisas se destruyeron por el impacto. El espejo retrovisor externo derecho se desprendió totalmente al igual que el capó.

Se observó adherencia de pintura color amarilla en la zona de impacto.

Figura 6. Fotografías del Vehículo 2 y sus daños. Fuente: JST, 2022

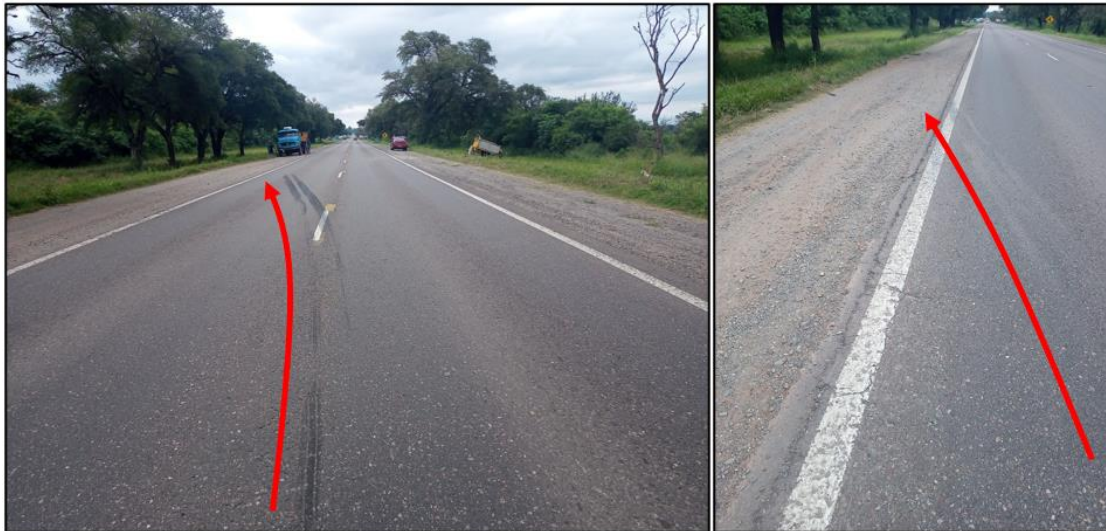
Este impacto originó que ambas unidades despisten. El Vehículo 1 se dirigió hacia el noreste, cruzó la banquina, el talud e ingresó a la cuneta. Durante este recorrido demarcó huellas de derrape por una distancia total de 14 metros (ver Figura 9). El Vehículo 2, luego del impacto, se desplazó derrapando hacia el noroeste por una distancia de 14,8 metros y luego ingresó a la banquina oeste, recorrió 8,4 metros, retomando el dominio su conductor, hasta detenerse sobre la banquina oeste, con su frente orientado hacia el norte (ver Figuras 7 y 8).

Figura 7. Huellas de derrape demarcadas por el Vehículo 2 sobre la calzada (carril sur-norte) y banquina oeste, luego del impacto. Fuente: JST, 2022

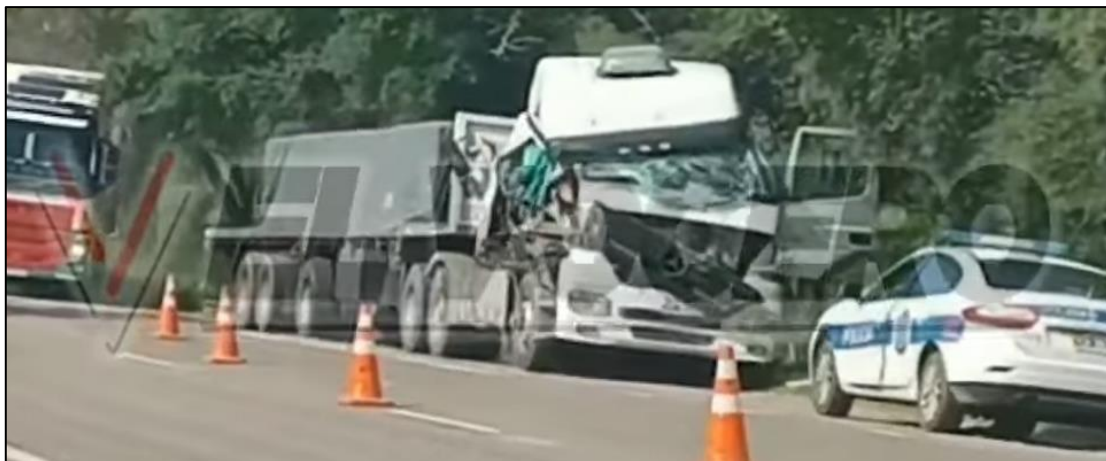
Figura 8. Punto de inmovilidad final del Vehículo 2. Fuente: [El Vocero de Metán](#), 2022

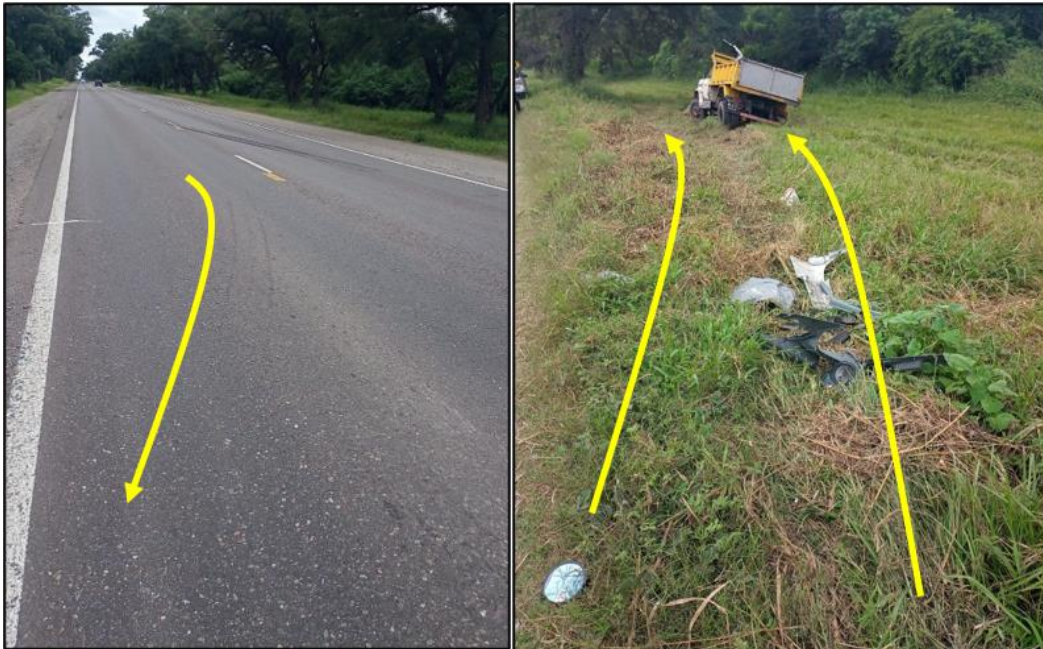
Figura 9. Huellas de derrape demarcadas por el Vehículo 1 luego del impacto y durante su trayectoria previa al vuelco. Fuente: JST, 2022

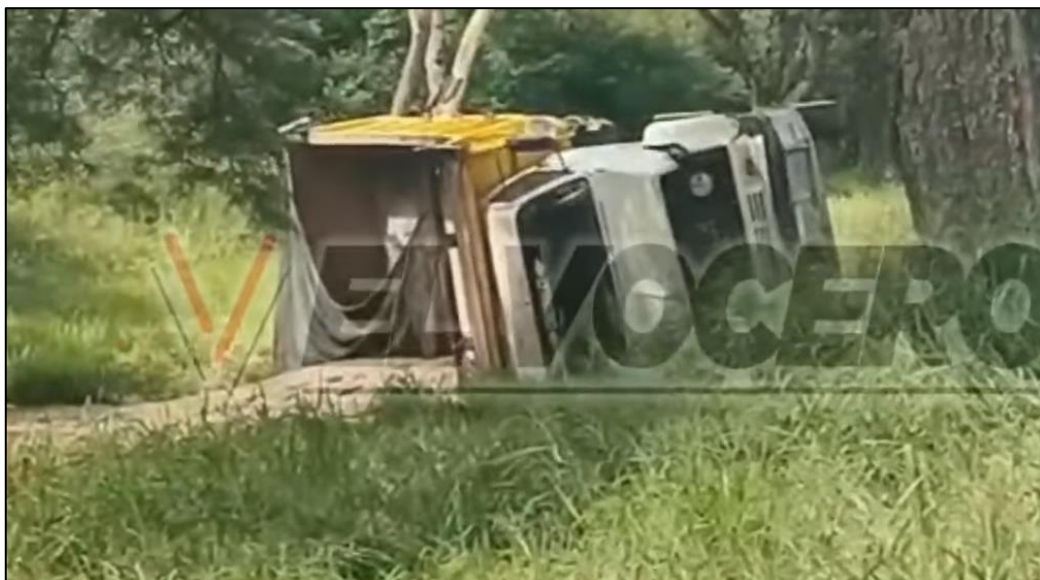
Al ingresar el Vehículo 1 al talud, volcó en tonel impactando su lateral derecho contra el piso y quedando, de esta forma, detenido sobre su costado. El vuelco causó que la carga de ripio que transportaba el camión caiga y se disperse sobre la cuneta (ver Figura 10).

Figura 10. Punto de inmovilidad final del Vehículo 1. Fuente: [El Vocero de Metán](#), 2022

El Vehículo 1 alcanzó su punto de inmovilidad final con su costado derecho sobre la cuneta este, con su frente orientado al norte.
