# Informe preliminar

## Suceso automotor

**Tipo de evento:** despiste y vuelco

**Expediente:** EX-2022-29752863-APN-DNISAU#JST

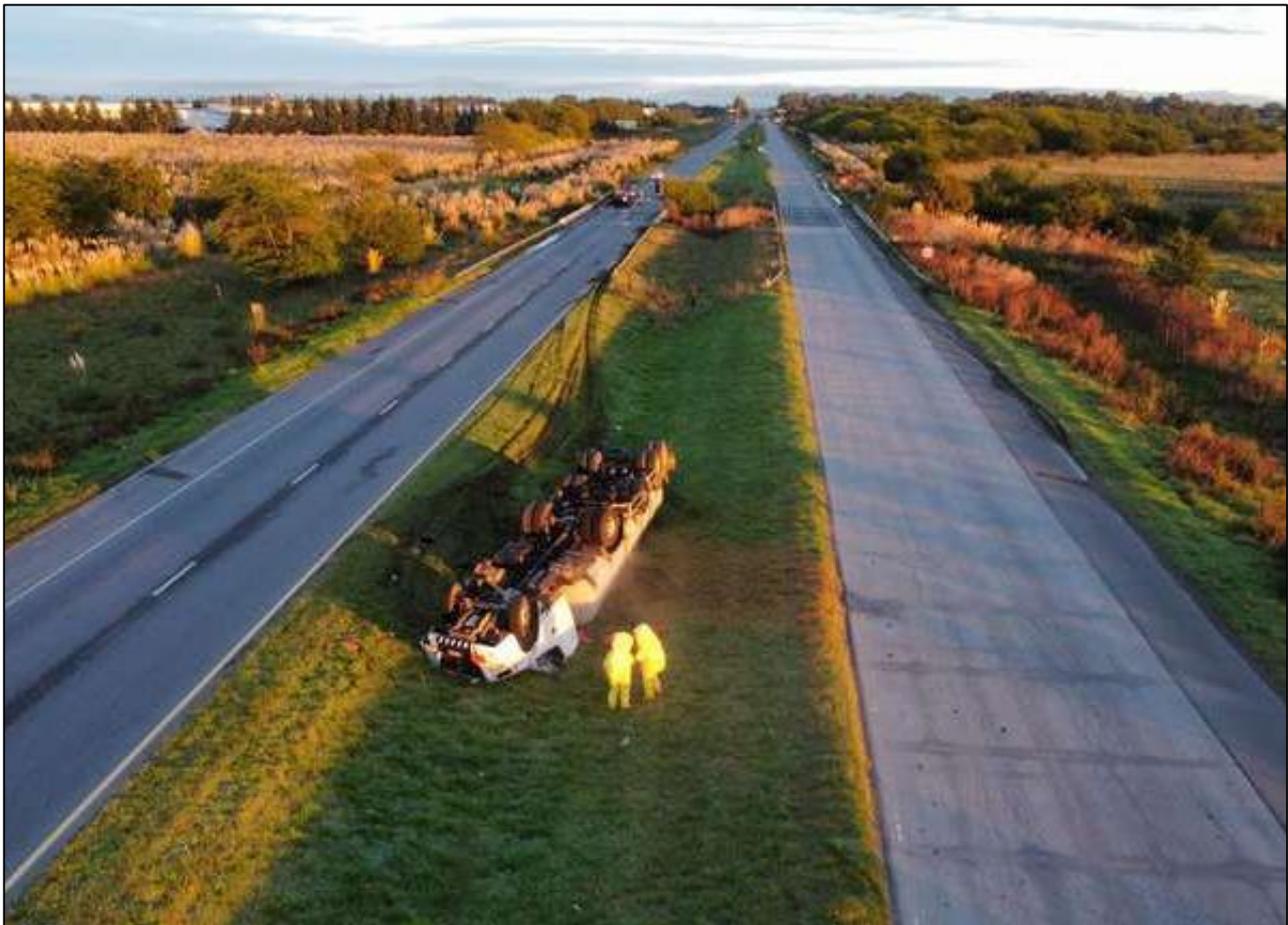
Figura 1. Imagen tomada con sentido hacia la localidad de Luján, donde se observa el lugar del suceso y el vehículo involucrado en su posición final. Fuente: [TN](#), 2022.

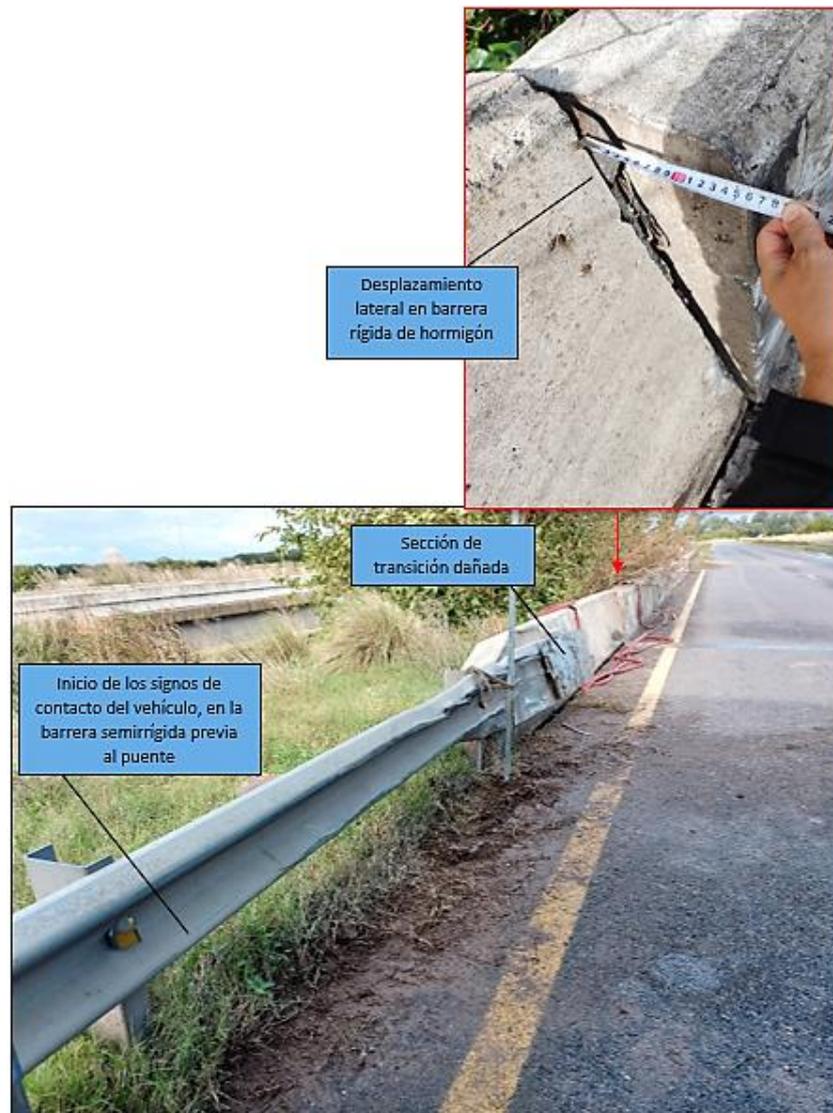
En el lugar del hecho, un tramo de la ruta presenta configuración de puente en su paso sobre el curso de agua correspondiente al Arroyo de Castro. En dicho sector, la vía presenta barreras de contención lateral para una trayectoria de 156,5 m aproximadamente, siendo rígida de hormigón sobre el cause y semirrígida metálica junto a cada extremo de las rígidas. Se observan secciones de transición metálicas<sup>1</sup> entre ambos tipos de barrera y finalización con formato “cola de pez” en los extremos libres de las semirrígidas.

Figura 4. Barreras de contención en el lugar del suceso. Fuente: JST, 2022.

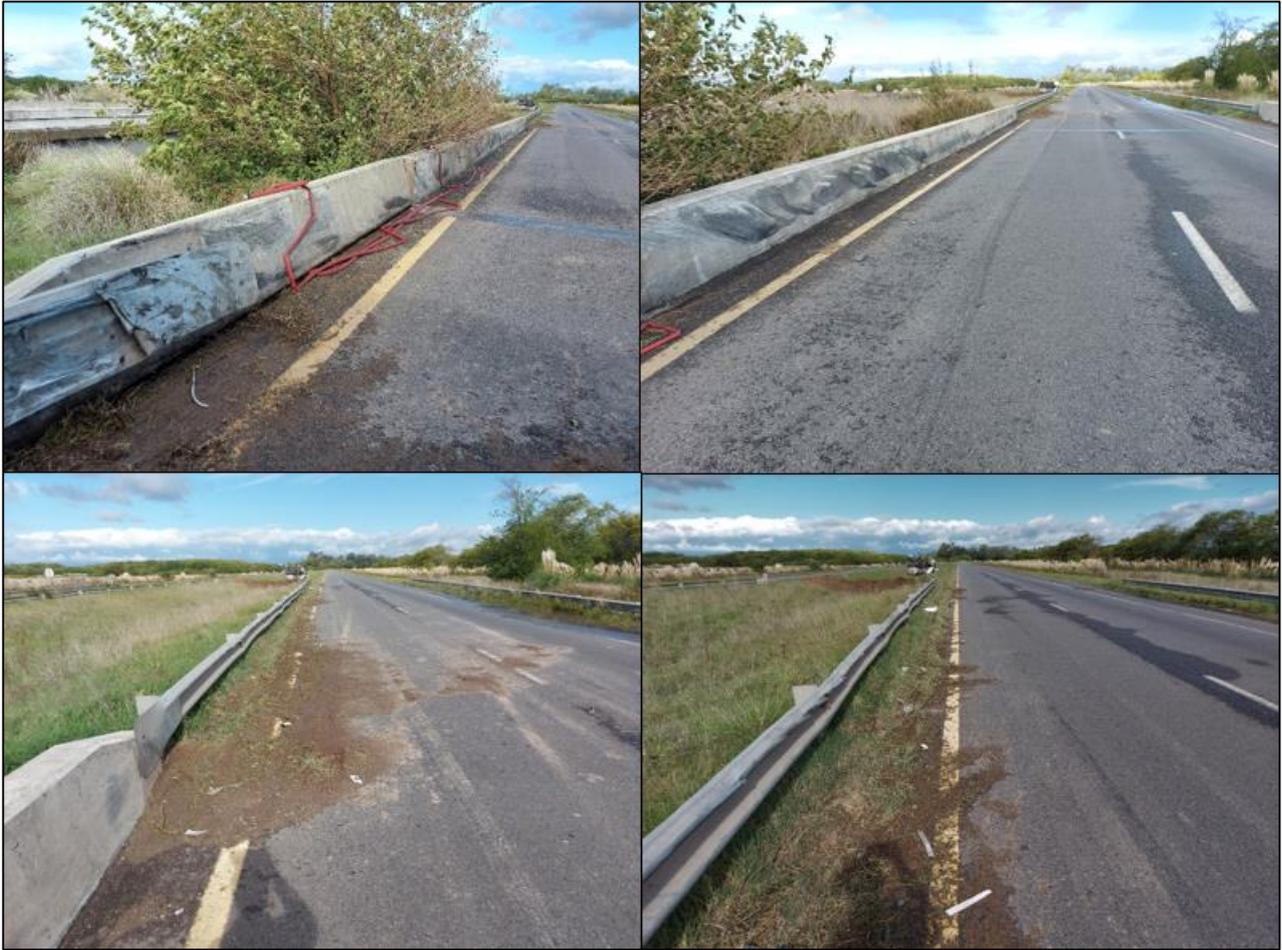
Se registraron daños en las barreras del margen izquierdo del sentido de circulación hacia la Ruta Nacional 3, producto del impacto del lateral izquierdo del vehículo. Dichos indicios comienzan en la barrera semirrígida metálica previa al puente, aproximadamente 3,7 m antes del inicio de la sección de transición, donde se registraron signos de un contacto inicialmente leve, que va incrementando la fuerza lateral y consecuentes deformaciones hasta deformar completamente la sección de transición metálica. A partir de esta, se observaron daños por choque en el inicio de la barrera rígida de hormigón, con un movimiento de 8 cm en su base hacia superior y hacia la izquierda, y un desplazamiento lateral del extremo superior hacia la izquierda de 16 cm (figura 4). Los signos de contacto en las barreras de hormigón y metálica continúan con distintos daños, transferencias de materiales y deformaciones múltiples, hasta su finalización.

Figura 5. Daños en las barreras de contención. Fuente: JST, 2022.

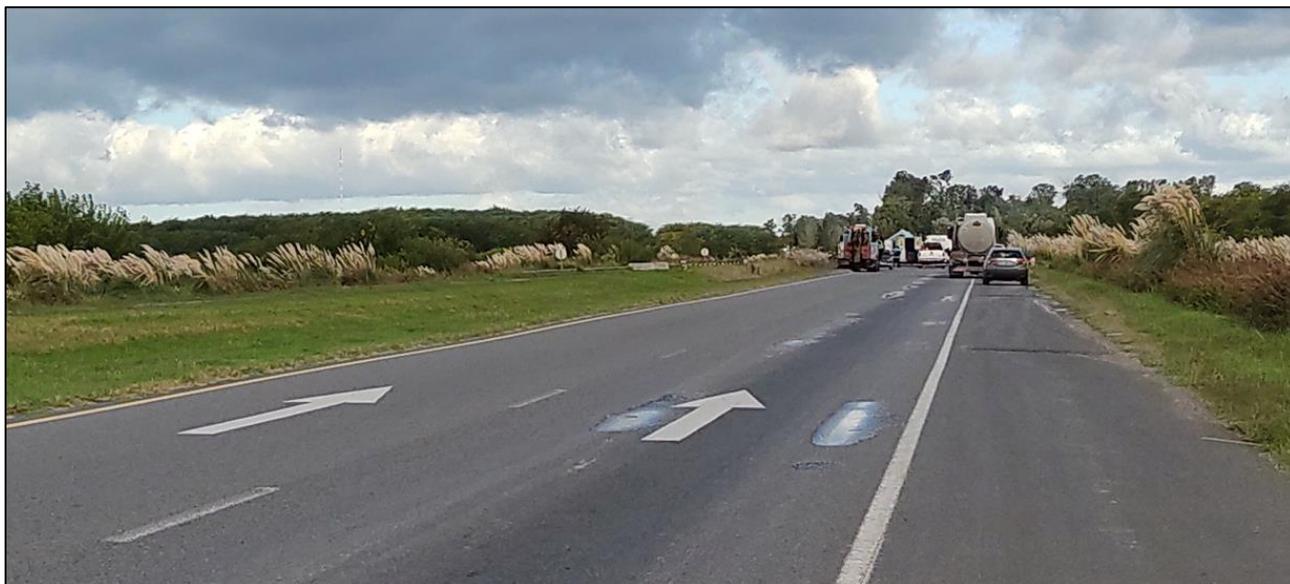
Figura 6. Señalización horizontal previa al lugar del suceso. Fuente: JST, 2022.

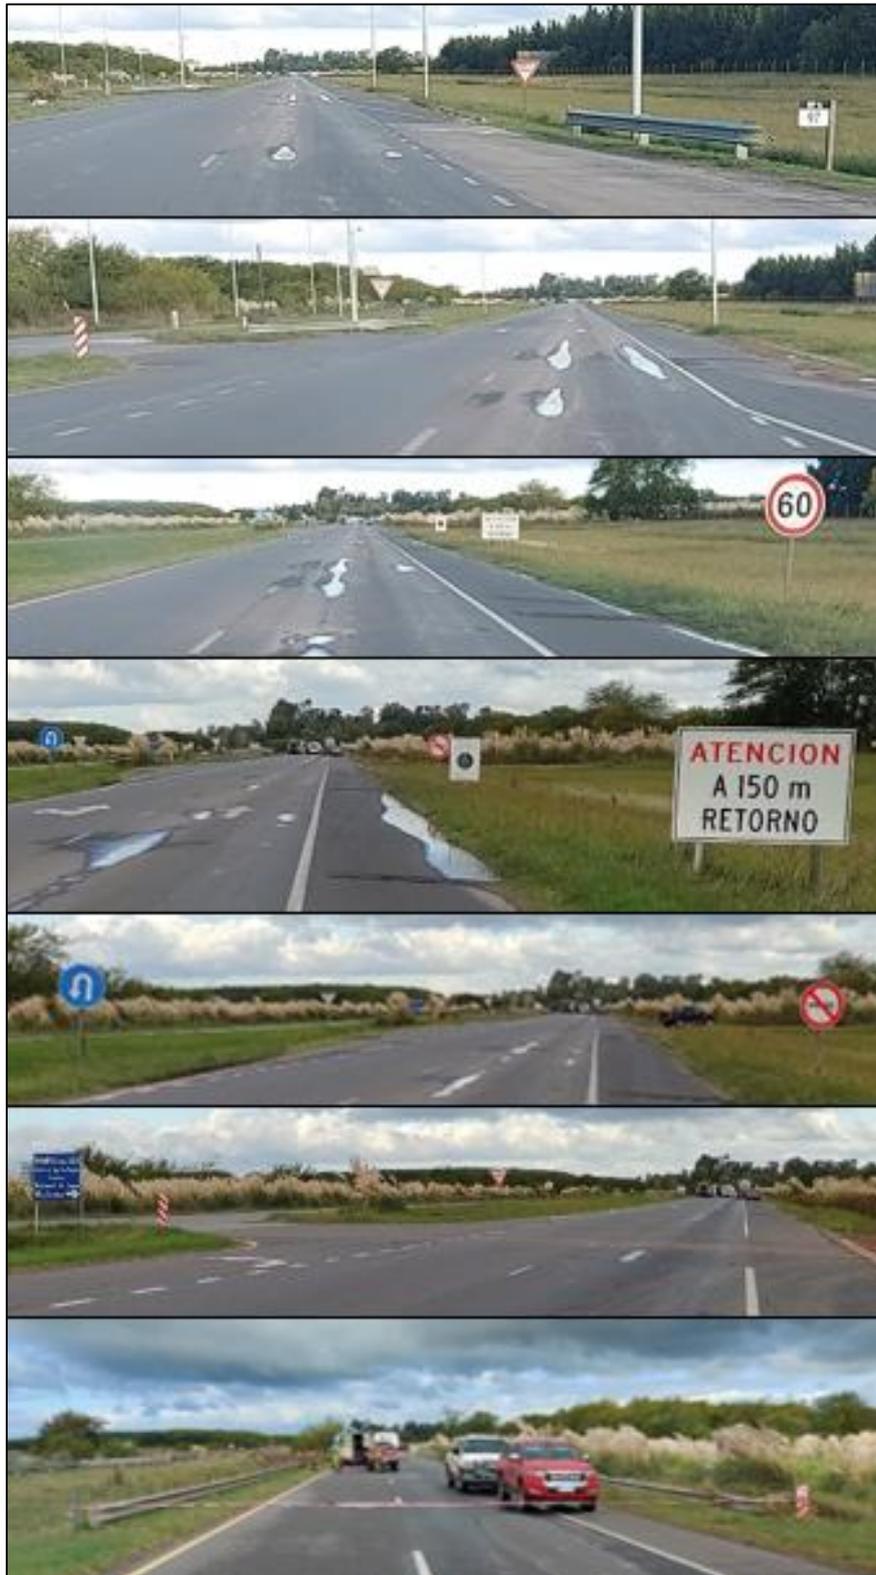
Figura 7. Señalización vertical previa al lugar del suceso. Fuente: JST, 2022.

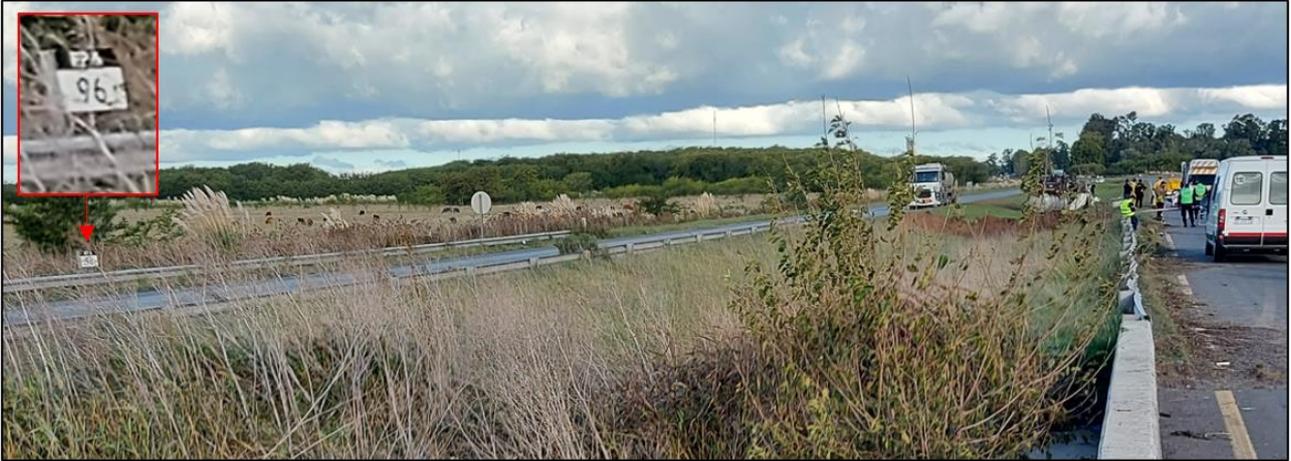
El mojón kilométrico 96 se sitúa 54 m después del primer indicio de contacto entre el vehículo y la barrera de contención lateral, sobre la mano de circulación contraria.

Figura 8. Mojón kilométrico 96 en el lugar del suceso. Fuente: JST, 2022.

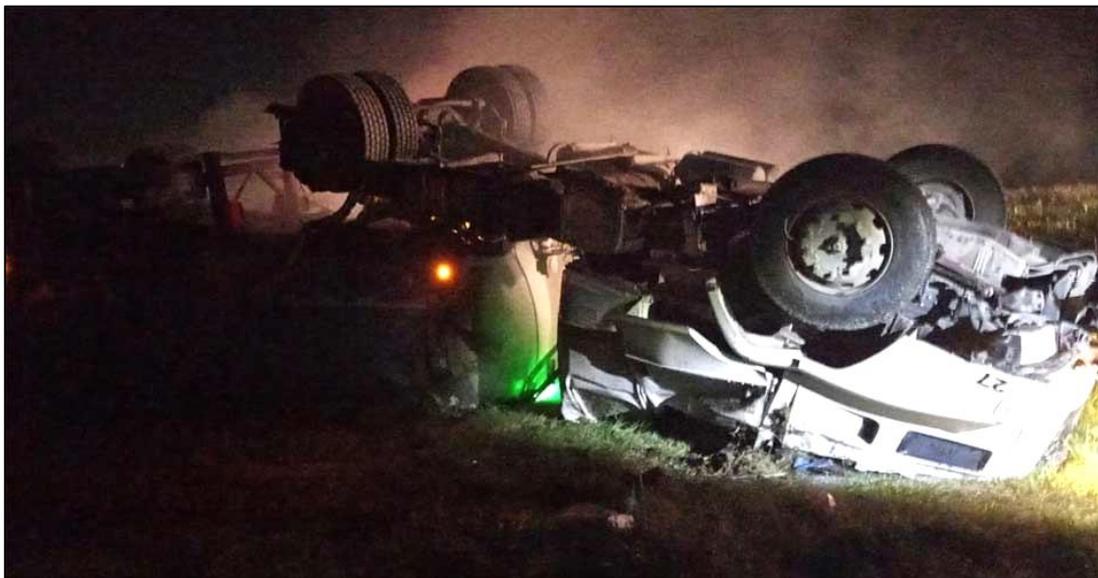
Figura 9. Vehículo en su posición final sobre el cantero central. Fuente: [Infocañuelas](#), 2022.

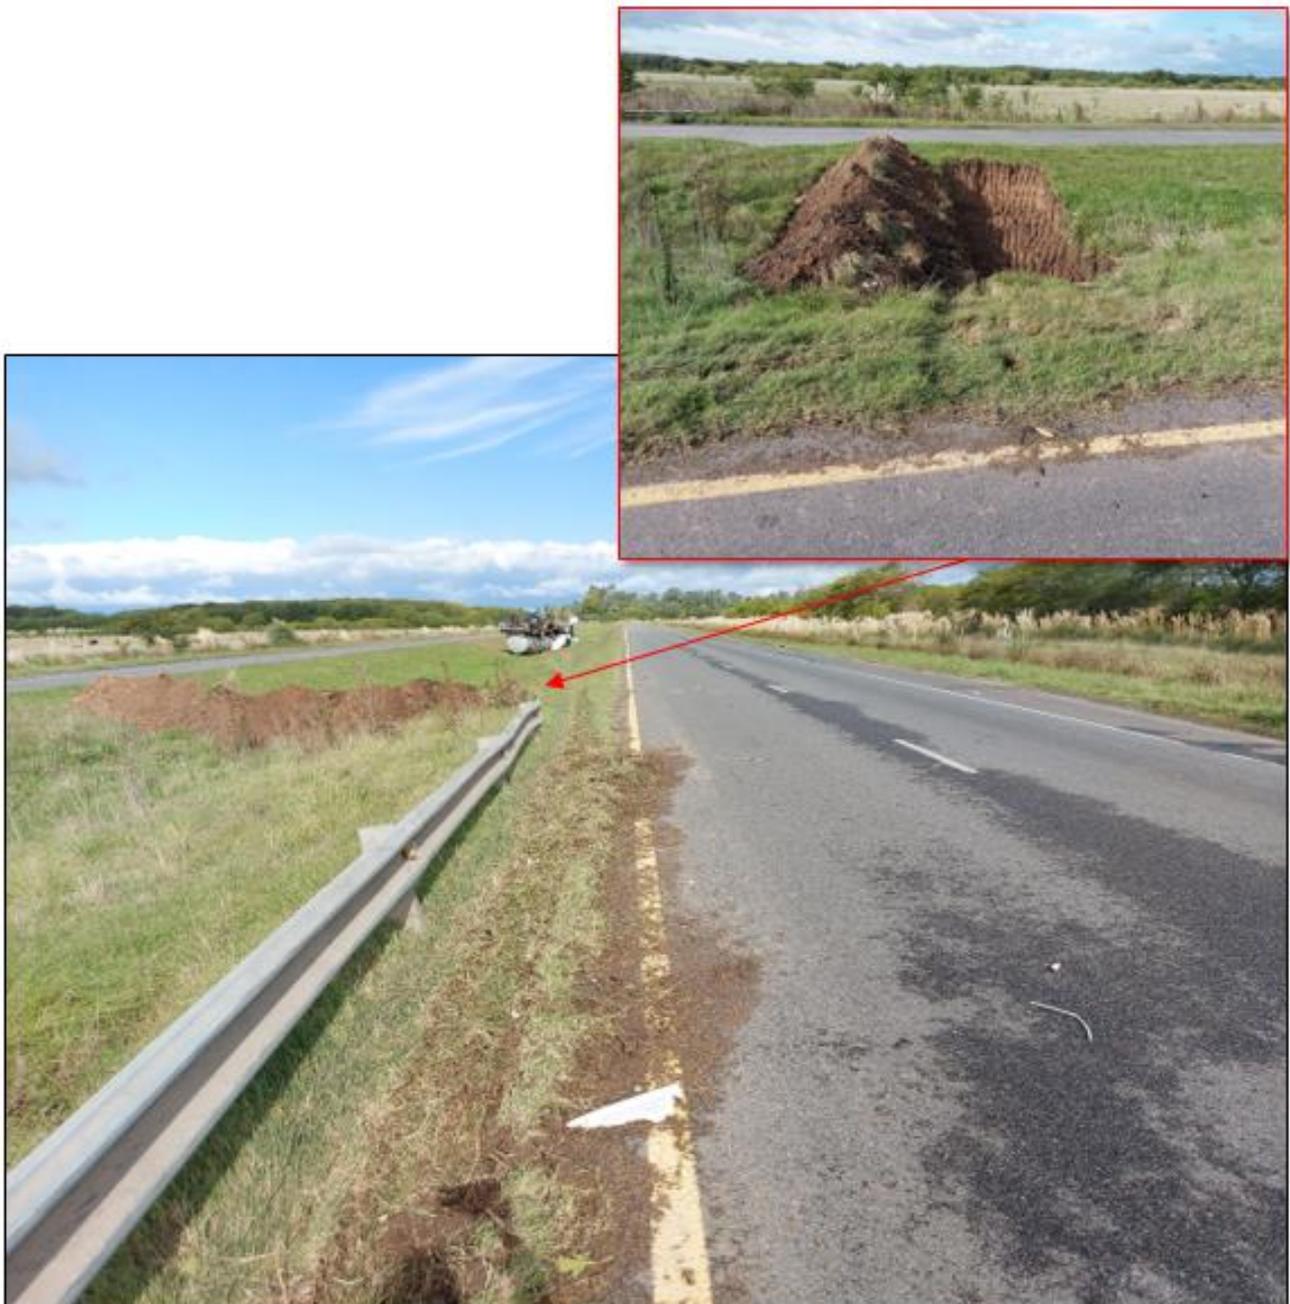
Cabe mencionar que la posición final del vehículo y sitio de fuga de la carga transportada se ubicaba aproximadamente a 140 m al sudeste del cauce del Arroyo de Castro. Se observó parte del terreno del cantero central excavado, aproximadamente a 80 m del mencionado arroyo, como parte de las tareas tendientes a una potencial contención del derrame de carga.

Figura 10. Excavación en cantero central. Fuente: JST, 2022

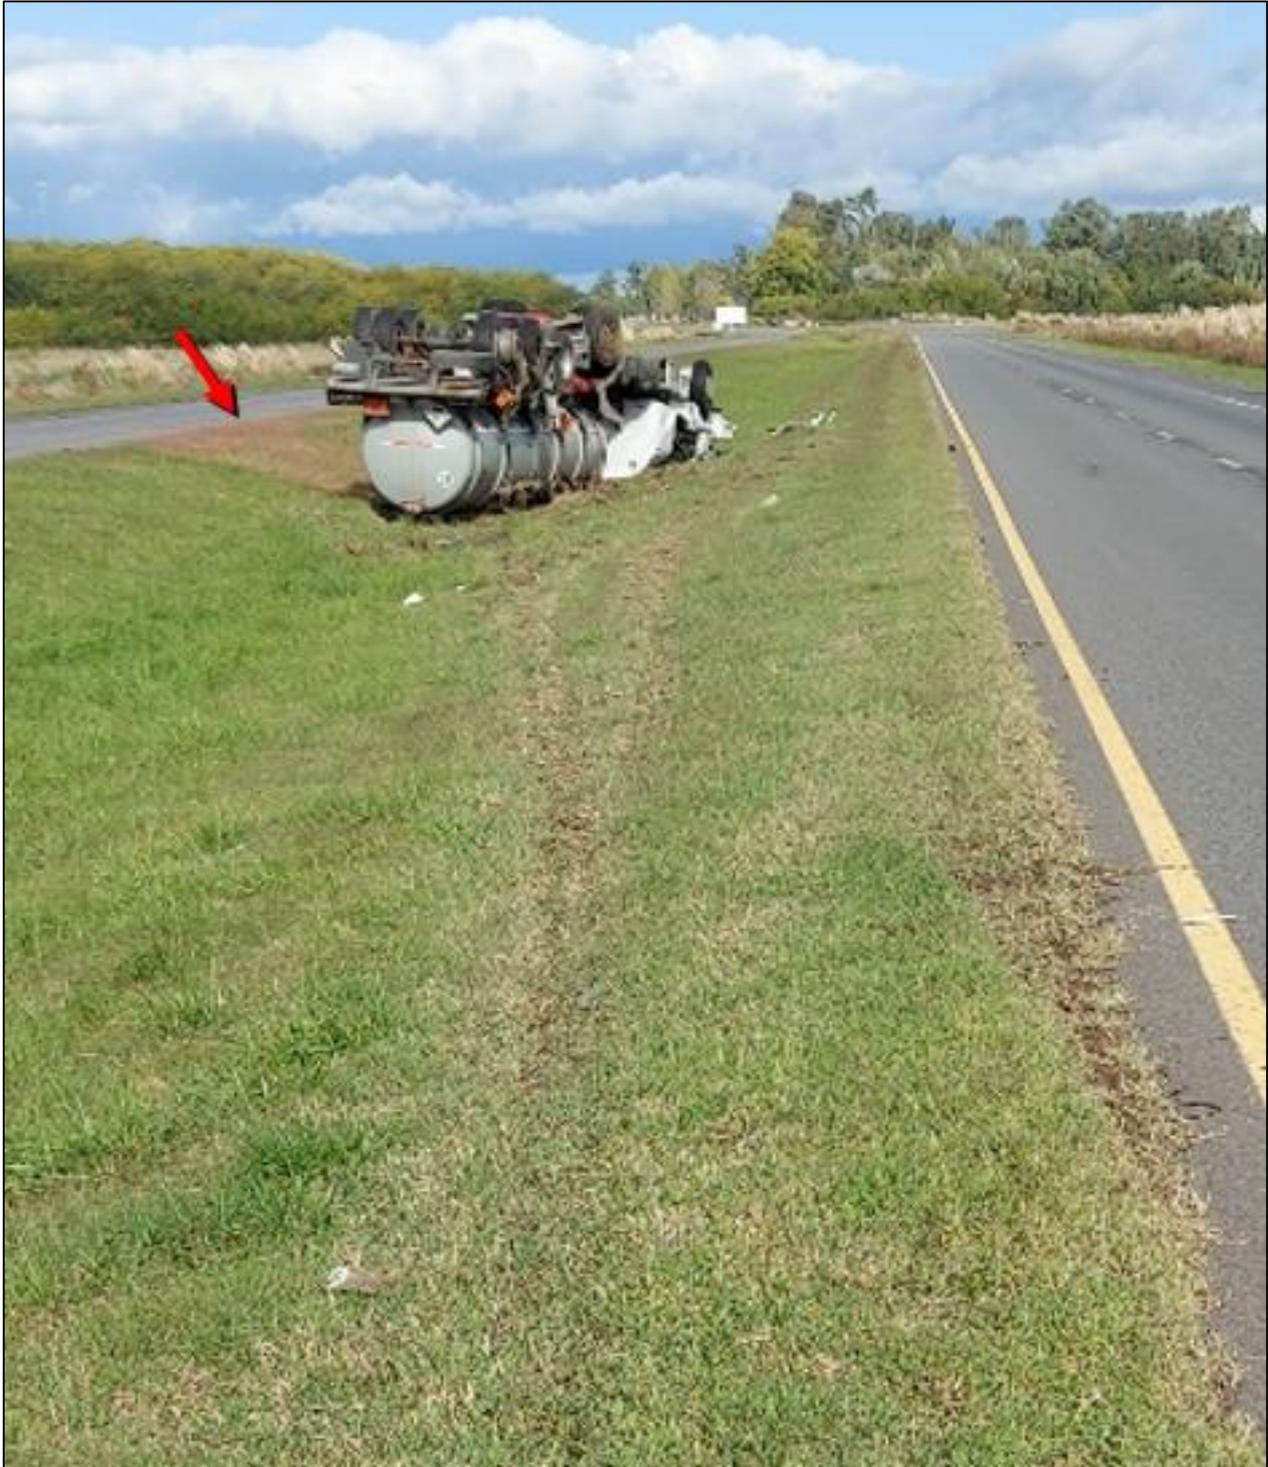
Junto al lateral derecho del vehículo ubicado en su posición final, sobre el cantero central, se observa una zona de pasto de color amarillento con signos de daño. La ubicación del daño en la vegetación es consistente con la dirección del viento durante el relevamiento,

desde sudoeste hacia noreste, coincidente con la dirección del viento informada durante los primeros momentos posteriores al suceso. Es posible deducir que los mencionados signos en la vegetación pudieron haber sido causados por vapores del ácido.

Figura 11. Vehículo en su posición final. Se indican con flecha roja signos de daño en el pasto del cantero central. Fuente: JST, 2022

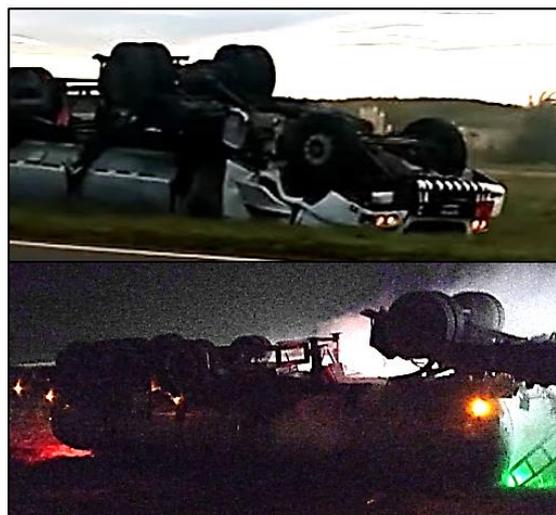
En imágenes tomadas durante la madrugada y mañana del suceso, se advierten las luces encendidas en la unidad involucrada.

Figura 12. Posición final de unidad involucrada, con luces encendidas.

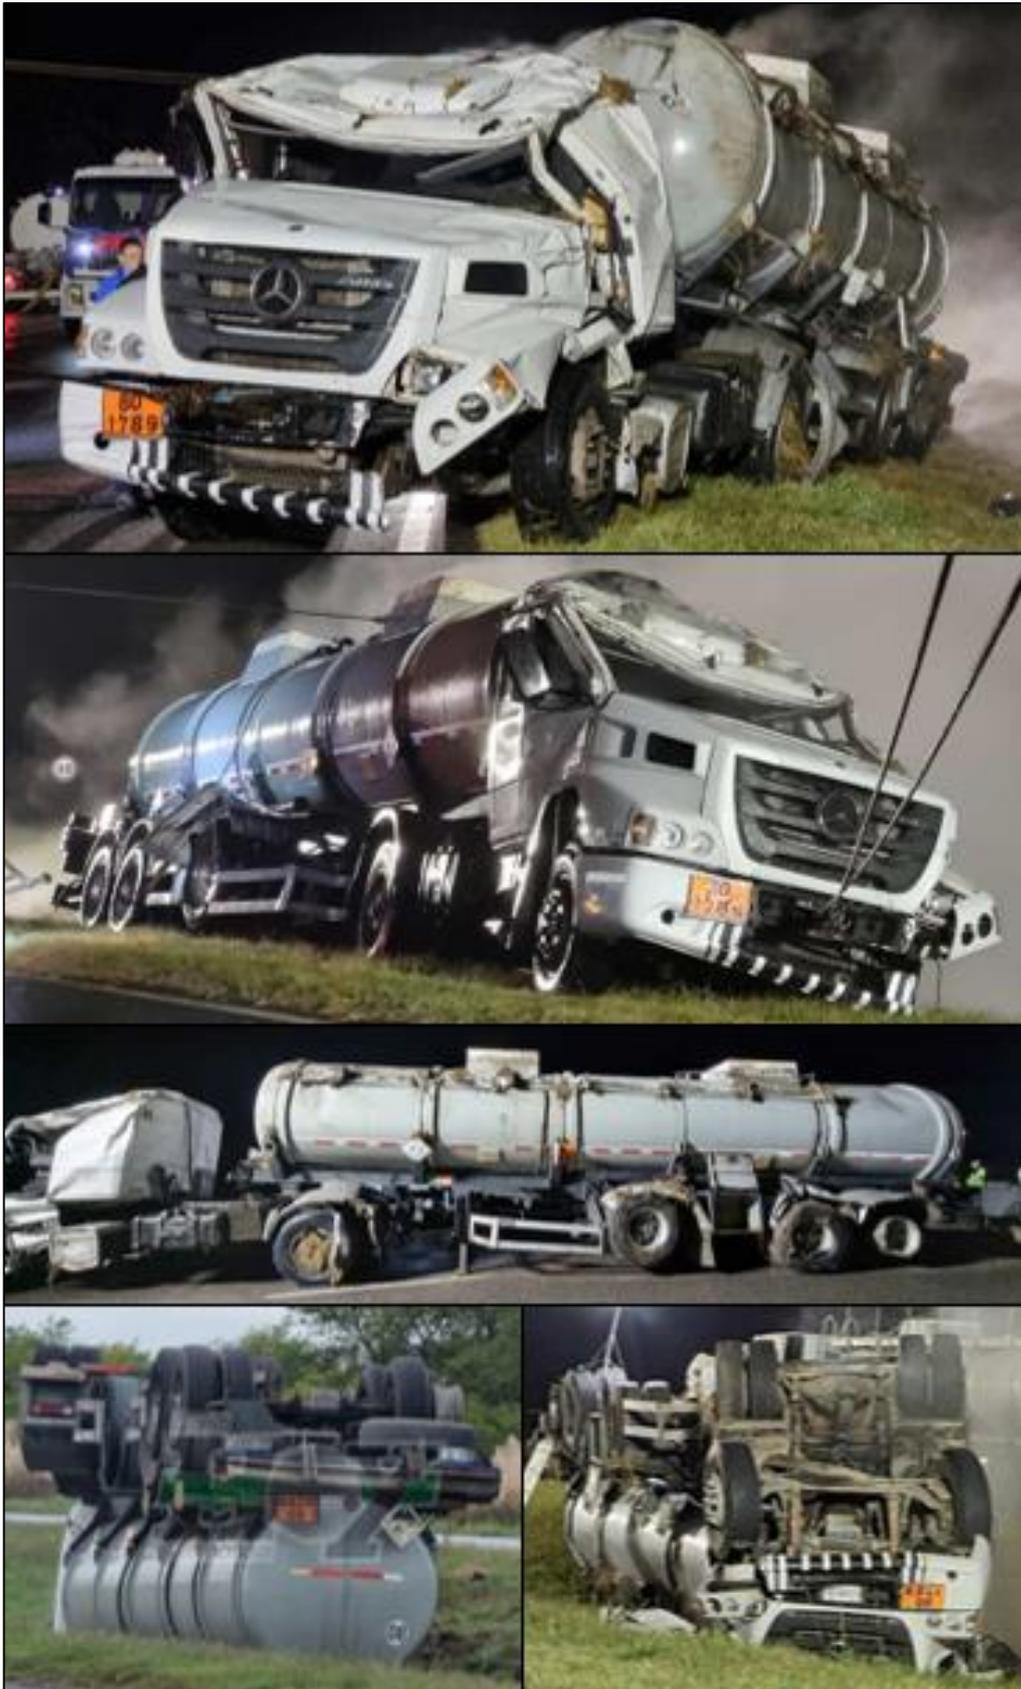
Por razones de seguridad y en función de las indicaciones recibidas por las autoridades a cargo de la escena, no fue posible acercarse al vehículo para realizar una inspección pormenorizada. Se realizaron registros fotográficos y observación a distancia segura, advirtiéndose daños en la parte baja del lateral izquierdo de la unidad, compatibles con el impacto y roce contra las barreras de contención lateral, así como también daños en lateral izquierdo y sector superior, compatibles con el vuelco realizado sobre el cantero central.

En el tractor, se observó deformación de la cabina producto del vuelco en tonel sobre su lateral izquierdo, con afectación del espacio de supervivencia en el habitáculo debido a fuerzas actuantes con sentidos de izquierda a derecha y de superior a inferior.

En el lateral izquierdo de la unidad tractora se registraron abolladuras y roces múltiples sobre el sector de los neumáticos, guardabarros y paragolpes. En concordancia, el semirremolque tipo cisterna presentaba daños en la zona de los neumáticos y guardabarros izquierdos. Al momento de la inspección se observó que el neumático trasero izquierdo externo se encontraba fuera de lugar y su correspondiente llanta tenía deformaciones severas.

En la cisterna se observaron deformaciones leves y roces a lo largo de su lateral izquierdo y sector superior. Si bien al momento del relevamiento no se pudieron constatar los orígenes de fuga del contenido de los tanques de la cisterna, se tomó conocimiento de que el 70 % de la carga pudo ser trasvasada a una nueva unidad, por lo que se deduce una fuga de aproximadamente 6300 litros.

Figura 13. Distintas vistas de los daños en el vehículo involucrado.

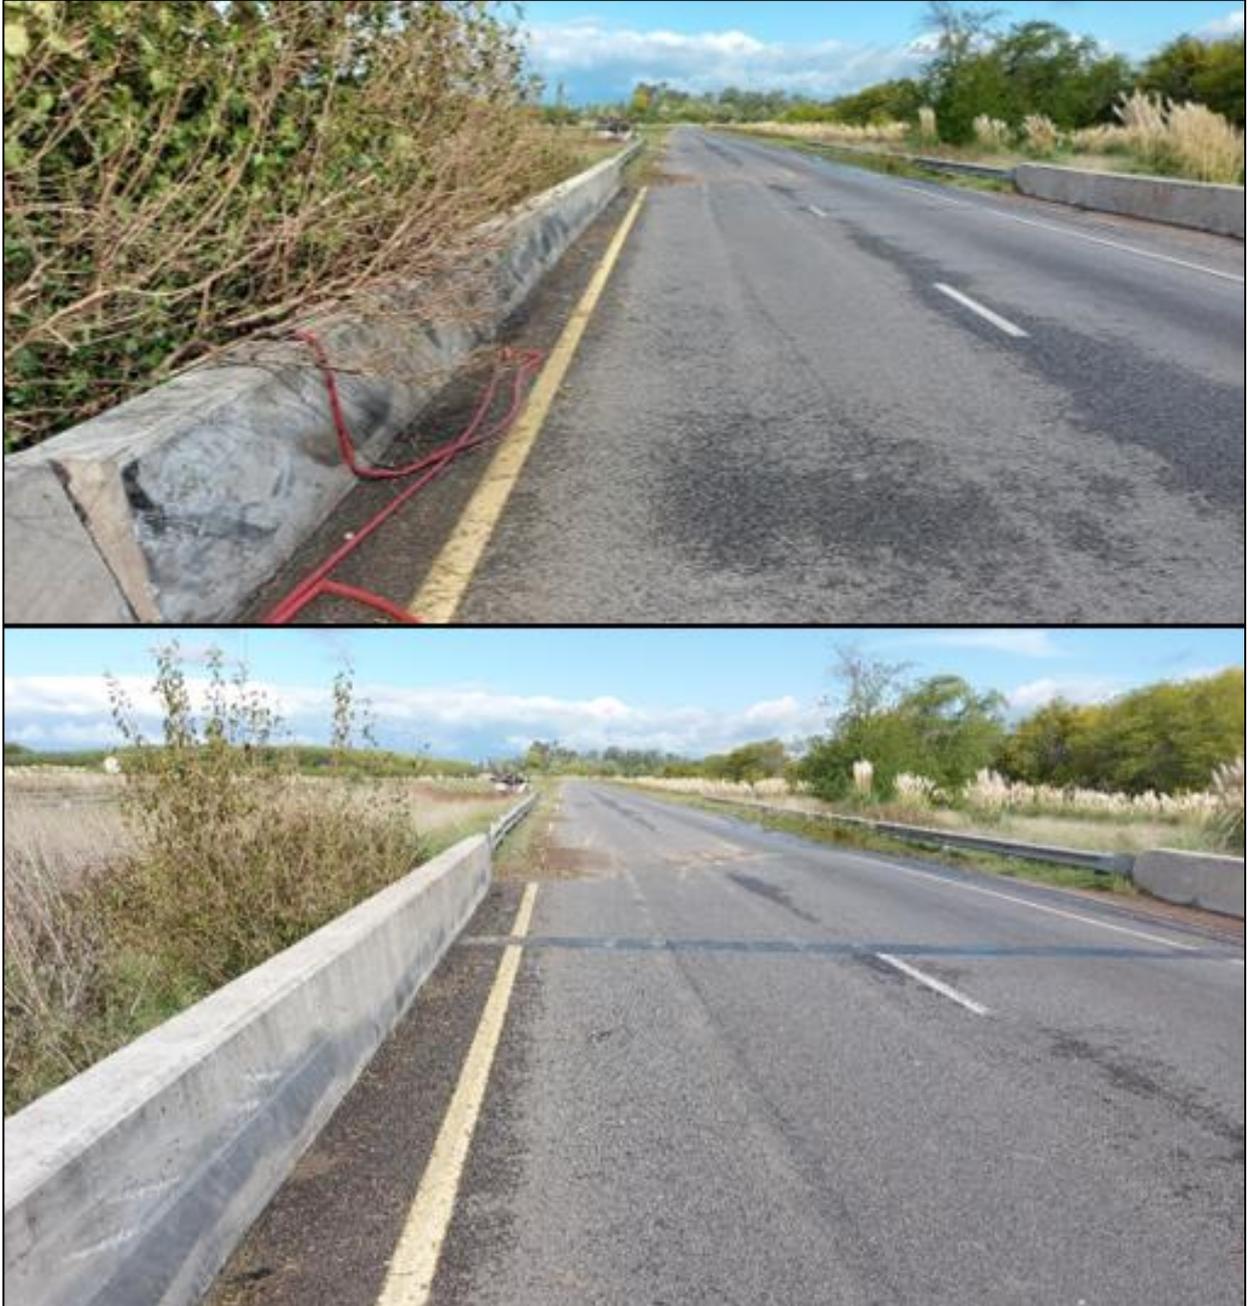
Figura 14. Fotografías tomadas con sentido hacia la Ruta Nacional 3. Fuente: JST, 2022.

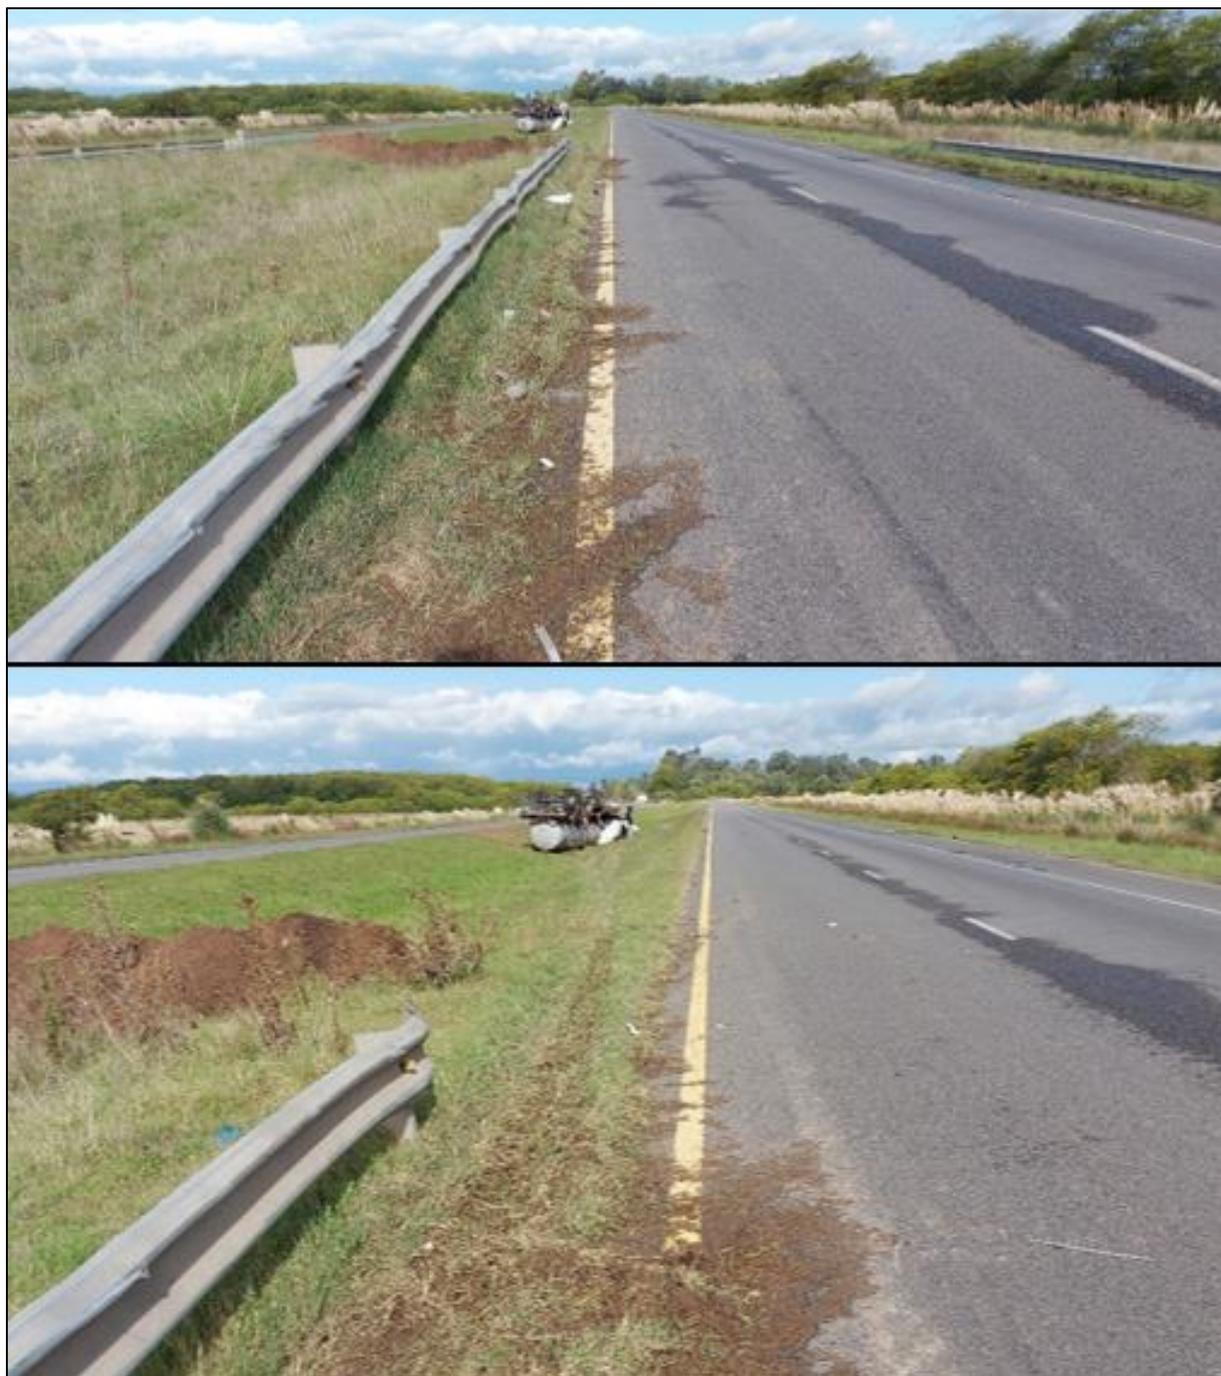
Figura 15. Fotografías tomadas con sentido hacia la Ruta Nacional 3. Fuente: JST, 2022.
