Informe preliminar

Suceso automotor

Tipo de evento: choque por alcance

Expediente: EX-2022-33204331- -APN-DNISAU#JST

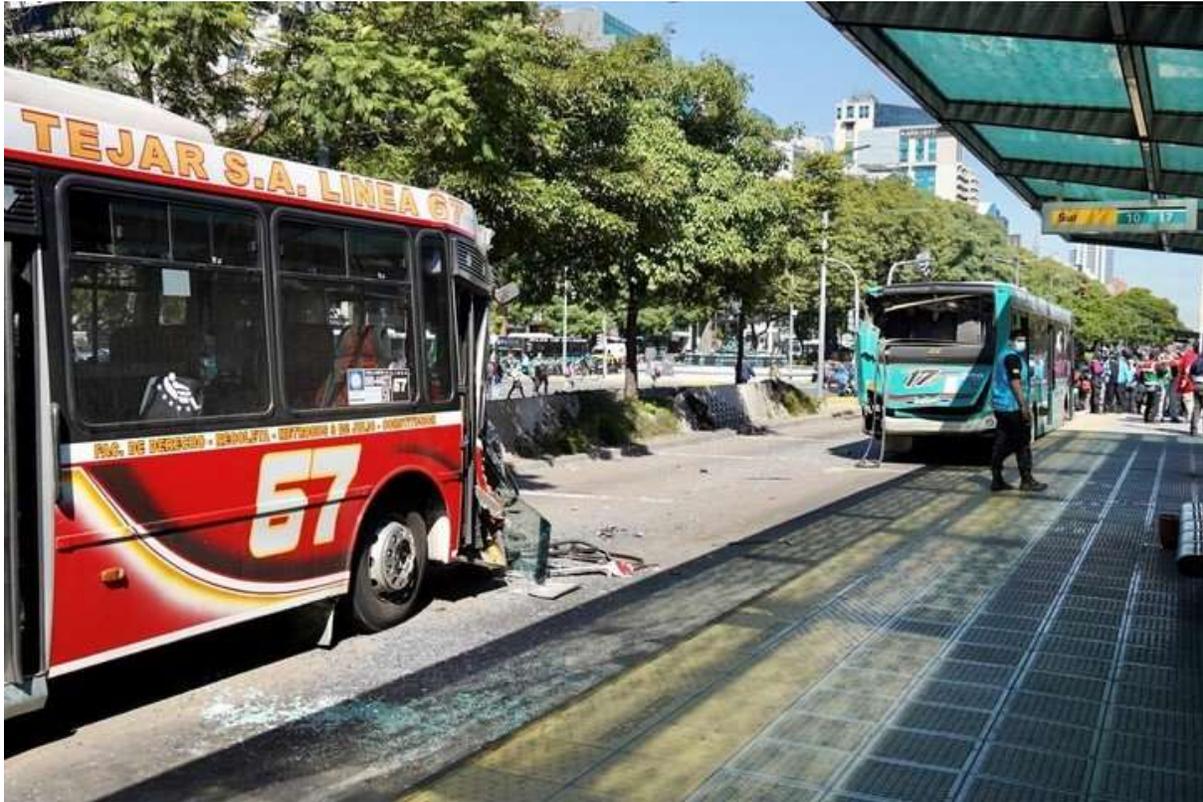
Sobre el carril de Metrobus de Avenida Corrientes, antes de llegar a la intersección con Avenida Córdoba, en la Ciudad Autónoma de Buenos Aires, se produjo una colisión por alcance entre dos ómnibus de pasajeros de transporte urbano. Como posición final, ambos rodados quedaron sobre la calzada en cercanías del área geográfica de impacto. Como resultado del suceso, diecisiete personas resultaron lesionadas.

Figura 1. Área de la posición final de los vehículos involucrados sobre la calzada del carril de Metrobus sobre Avenida 9 de Julio. Fuente: [Clarín](#) 2022

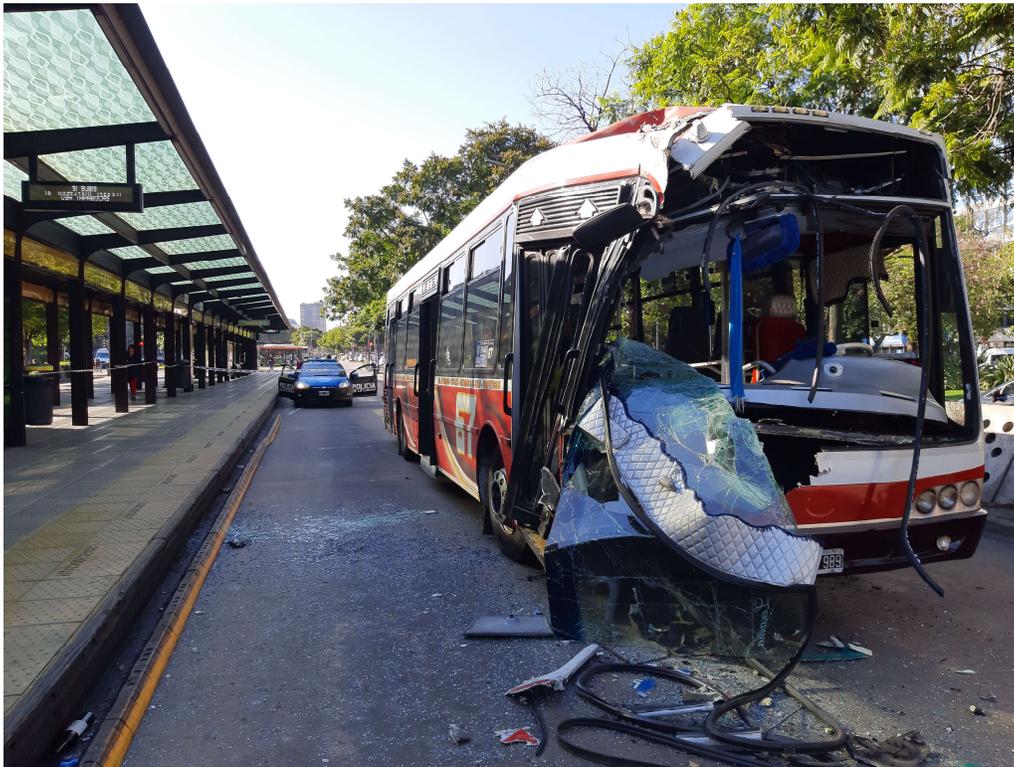
Vencimiento	15/07/2022
	Estado	Vigente
Cantidad de asientos	26	
Empresa	Línea 67, Transporte del Tejar SA	
Interno	58	
	Vencimiento	11/07/2022
	Estado	Vigente
Servicio Regular	Ocasión de servicio	Sí
	Clase y modalidad	Servicio público, común de línea urbano
	Lista de pasajeros	No aplica
	Origen	Munro, PBA
	Destino	Constitución, CABA
Sentido de circulación	Vía	Metrobus Avenida 9 de Julio
	Desde	Calle Paraguay
	Hacia	Av. Córdoba
Ubicación de daños	Sector frontal oblicuo derecho	
Descripción de daños	Rotura de carrocería, desprendimiento de luneta.

Figura 4. Vehículo 1 en su posición final, fotografía tomada desde el sector frontal angular derecho. Fuente: JST, 2022

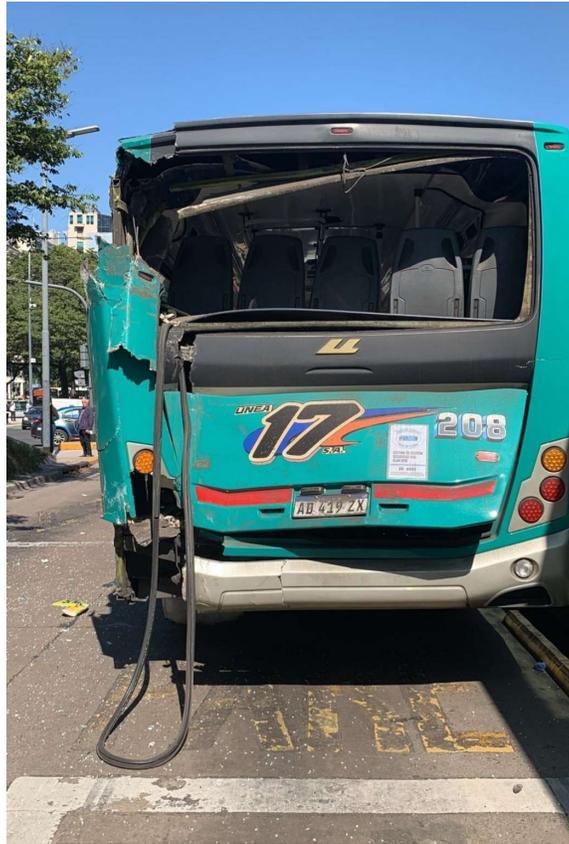
Vehículo 2	Dominio: AD419ZX	Tipo: Ómnibus
Categoría	Categoría M3: vehículos para transporte de pasajeros con más de ocho asientos, excluyendo el asiento del conductor, y que tengan un peso máximo mayor a los 5 000 kg	
Carrocería	Marca	Mercedes Benz
	Modelo	FU-BMO 368 Versión
Chasis	Marca	Ugarte
	Modelo	Piso bajo
Año	2019	
Revisión Técnica Obligatoria	Resultado	Apto
	Realizada	21/01/2022
	Vencimiento	21/07/2022
	Estado	Vigente
Cantidad de asientos	26	
Empresa	Línea 17 SA	
Interno	208	
Seguro	Vencimiento	30/09/2022
	Estado	Vigente
Servicio Regular	Ocasión de servicio	Sí
	Clase y modalidad	Servicio público, común de línea urbano
	Lista de pasajeros	No aplica
	Origen	Palermo, CABA
	Destino	Wilde, PBA
Sentido de circulación	Vía	Metrobus Avenida 9 de Julio
	Desde	Calle Paraguay
	Hacia	Av. Córdoba
Ubicación de daños	Sector posterior oblicuo izquierdo	
Descripción de daños	Rotura de carrocería, desprendimiento de luneta, rotura de ópticas posteriores izquierdas.

Figura 5. Vehículo 1 en su posición final, fotografía tomada desde el sector frontal angular izquierdo. Fuente: [Sólo Tránsito](#), 2022

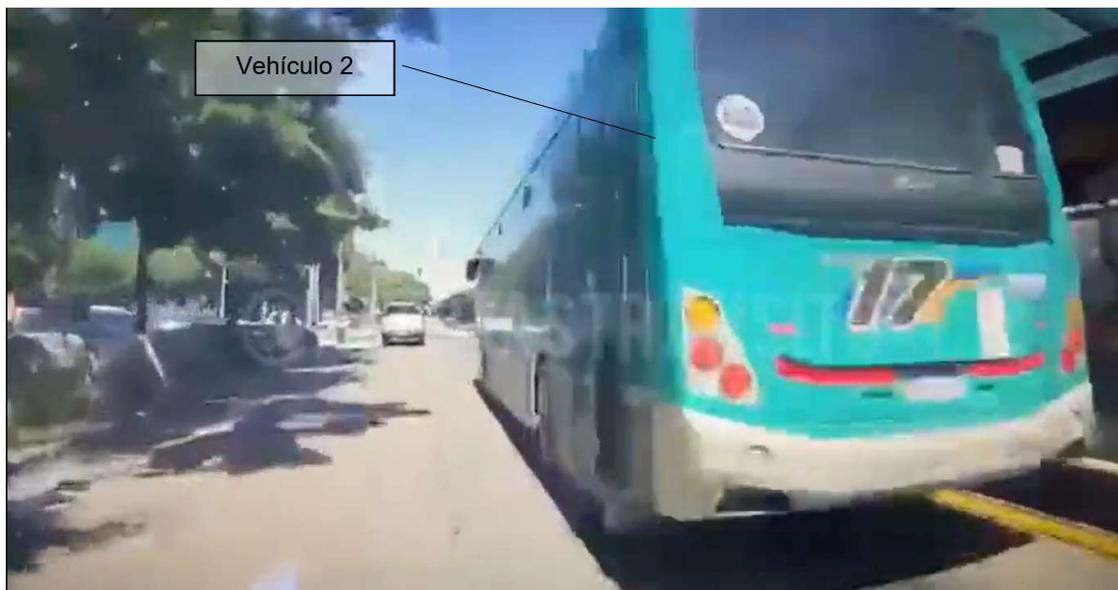
El impacto entre ambas unidades se produjo cuando el Vehículo 2 detuvo su marcha en el sector de ascenso y descenso de pasajeros y el Vehículo 1 impactó por alcance con su sector frontal oblicuo derecho en el sector posterior oblicuo izquierdo del Vehículo 2.

Figura 8. Fotograma extraído de la filmación del Vehículo 1 momentos previos al impacto. Fuente: [Alertas tránsito](#), 2022

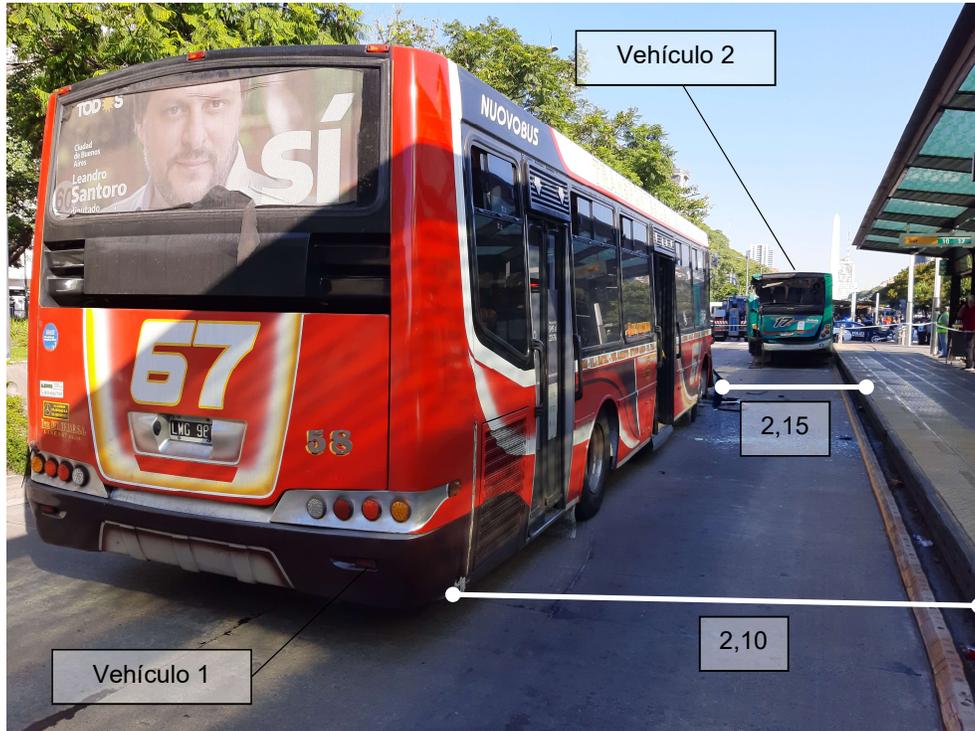
Posterior al impacto, el Vehículo 1 quedó a 26 metros de la línea de proyección con Avenida Córdoba, su sector posterior quedó a una distancia de 2,10 metros, mientras que su sector delantero finalizó a 2,15 metros del espacio sobrenivel de ascenso y descenso de

pasajeros. El Vehículo 2 quedó como posición final a 2 metros de la línea de proyección con Avenida Córdoba, sin espacio con la zona de ascenso y descenso de pasajeros. Entre ambos vehículos había una distancia de 11,8 metros dentro del área geográfica de impacto.

Figura 9. Posición final de los vehículos involucrados. Vista posterior. Fuente: JST, 2022

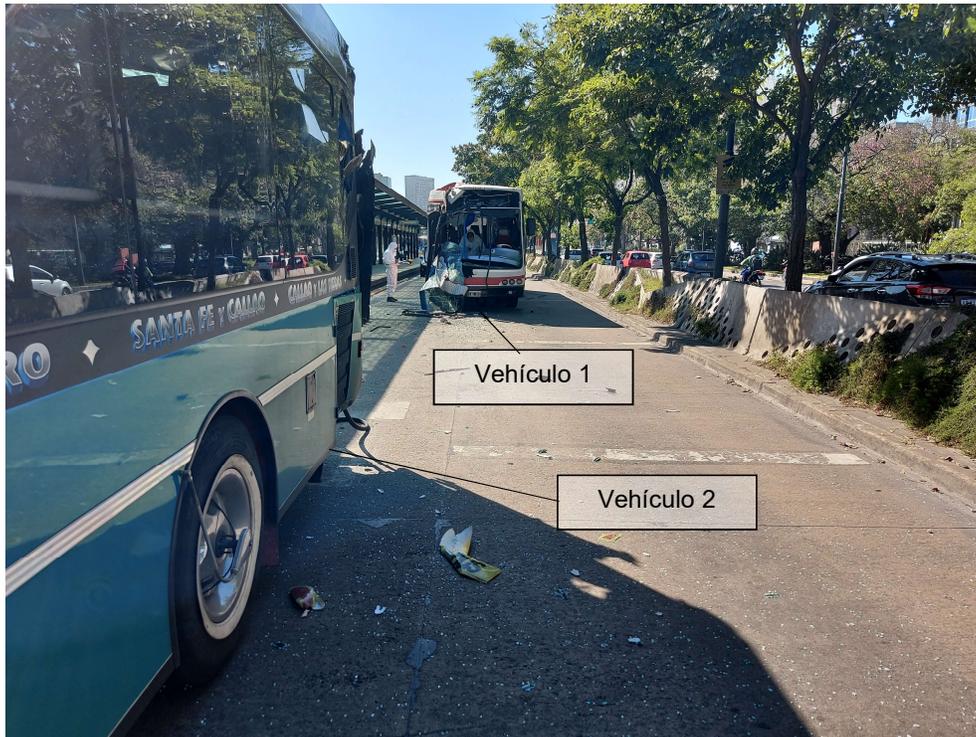
Figura 10. Posición final de los vehículos involucrados. Vista desde frente. Fuente: JST, 2022

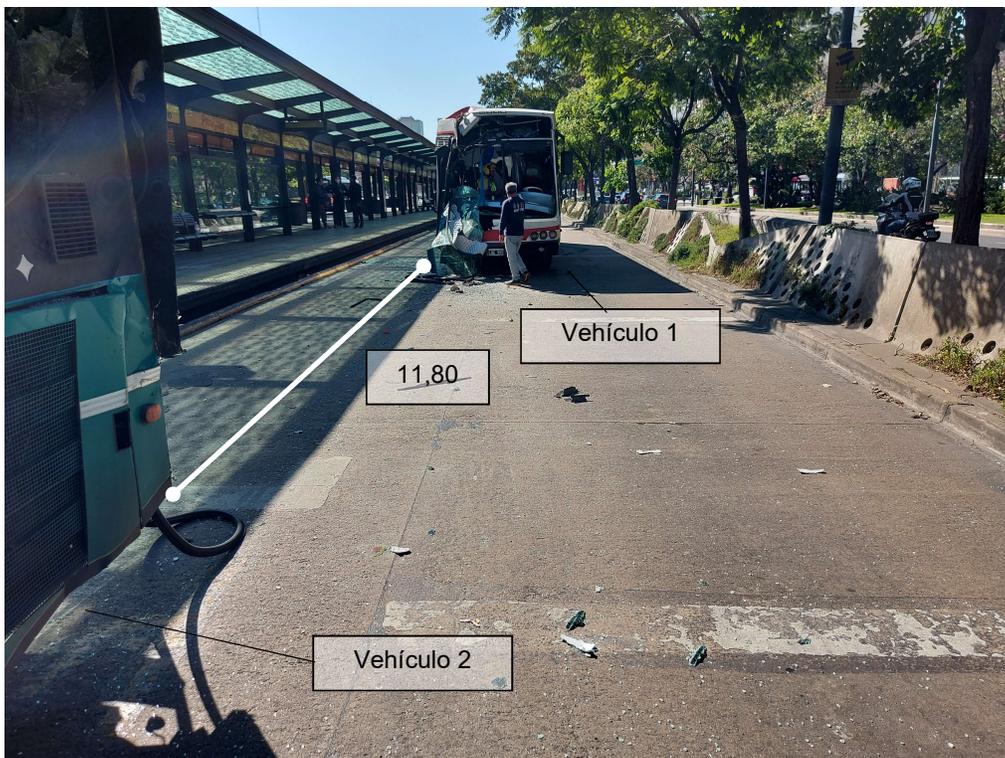
Figura 11. Posición final de los vehículos involucrados. Distancia entre ambos vehículos involucrados. Fuente: JST, 2022

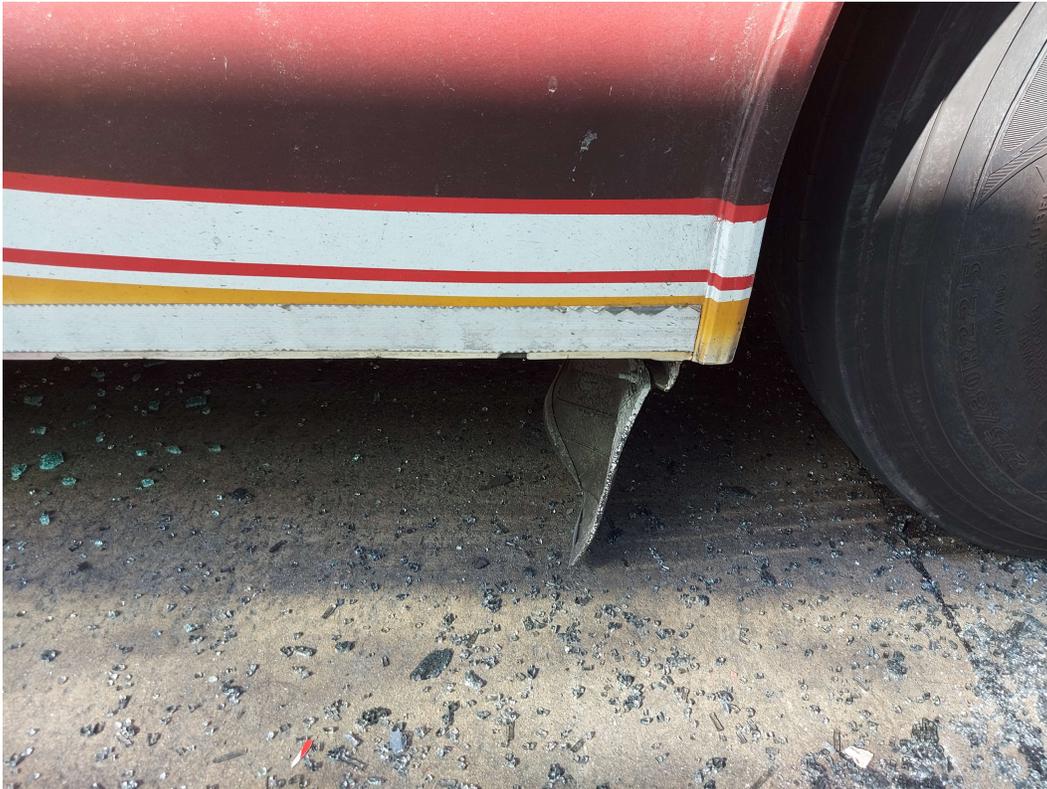
En el área geográfica de impacto se han recolectado diferentes indicios, como restos de las unidades involucradas y una huella de frenado de una distancia de 75 centímetros correspondiente a la rueda anterior derecha del Vehículo 1.

Figura 11. Huella de frenada correspondiente a la rueda delantera derecha del vehículo 1. Fuente: JST, 2022

- Incorporación de sistema de frenado de emergencia en vehículos de transporte urbano de pasajeros.
