Informe Básico de suceso automotor	
Expediente	EX-2022-35758073- -APN-DNISAU#JST
Tipo de suceso	Accidente

Lugar y fecha			
Fecha	07/04/2022	Hora	18:00
Lugar	Ruta Provincial 91, kilómetro 5		
Localidad	Oliveros		
Provincia	Santa Fe		
Coordenadas	-32,6226511, -60,8806037

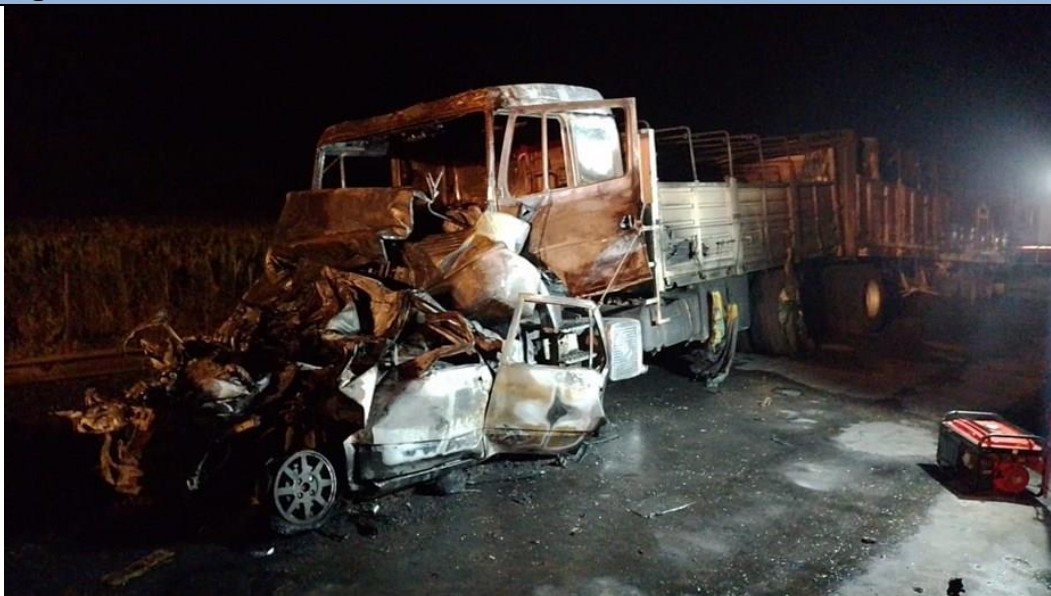
<b>Vehículo 2</b>	<b>Tipo:</b> automóvil	
<b>Categoría</b>	M1: vehículo para transporte de pasajeros, que no contengan más de ocho asientos, además del asiento del conductor, y que cargado no exceda de un peso máximo de 3500 kg	
<b>Marca</b>	Renault	
<b>Modelo</b>	19 Injection C/AA	
<b>Uso</b>	A determinar	
<b>Sentido de circulación</b>	<b>Vía</b>	Ruta Provincial 91
	<b>Desde</b>	Villa La Ribera
	<b>Hacia</b>	Serodino
<b>Ubicación de daños</b>	Todo el vehículo	
<b>Descripción de daños</b>	Daños por incendio y por rescate

<b>Clase de carga habilitada</b>	A determinar
<b>Ubicación de daños</b>	Todo el vehículo	
<b>Descripción de daños</b>	Daños por incendio	
<b>Servicio</b>	<b>Ocasión de servicio</b>	A determinar
	<b>Carga transportada</b>	A determinar
	<b>Origen</b>	A determinar
	<b>Destino</b>	A determinar
<b>Sentido de circulación</b>	<b>Vía</b>	Ruta Provincial 91
	<b>Desde</b>	Villa La Ribera
	<b>Hacia</b>	Serodino

Figura 1. Estado de los vehículos 2 y 3 luego del incendio. Fuente: [Telefe Rosario](#), 2022.
