Informe preliminar

Suceso automotor

Tipo de evento: colisión múltiple

Expediente: EX-2022-35758073- -APN-DNISAU#JST

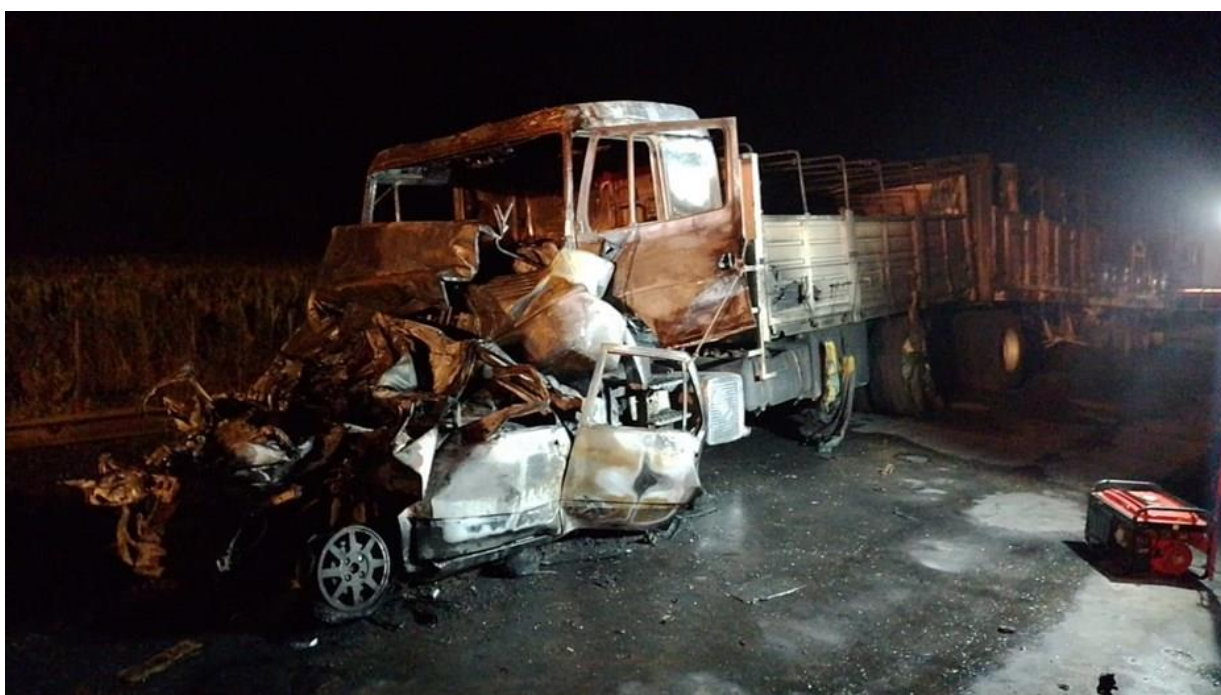
Figura 1. Vehículo 2 y Vehículo 3 luego del incendio. Fuente: [Telefe Rosario](#), 2022

Producto del accidente, el conductor del Vehículo 2 y su acompañante fallecieron, mientras que el conductor del Vehículo 3 tuvo lesiones y el del Vehículo 1 resultó ileso.

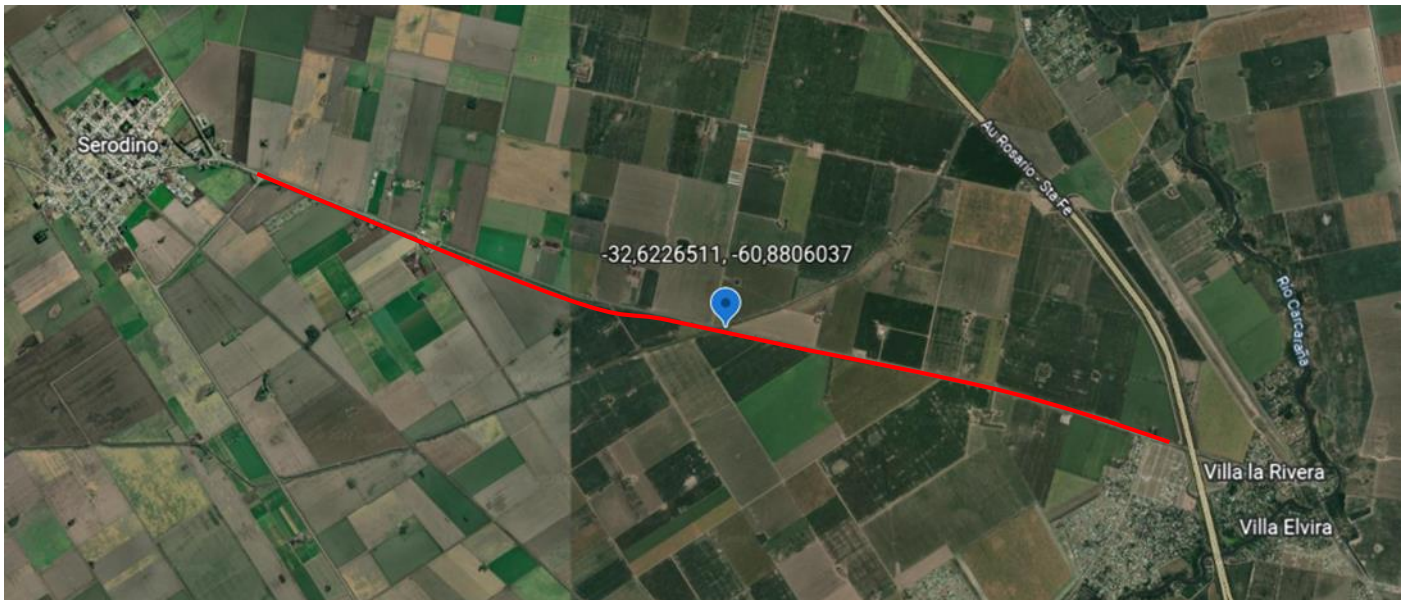
La Ruta Provincial 91, en la zona donde ocurrió el accidente, tiene una configuración recta, de dos carriles, uno por sentido de circulación.

Figura 2. Lugar del suceso. Fuente: Google, 2022

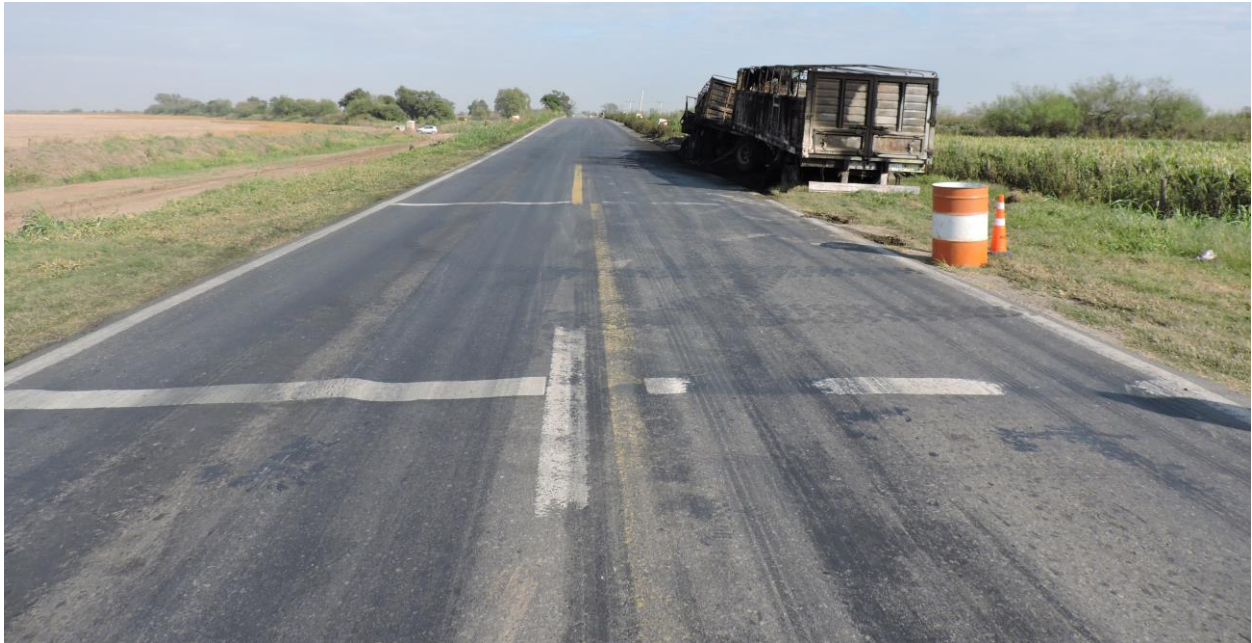
Otra característica que se observó fue que la superficie de la calzada poseía diversas marcas de neumáticos. No fue posible discernir cuáles de estas huellas pertenecen fehacientemente al suceso investigado y cuáles son anteriores.

Figura 3. Vista oeste del lugar. Detalle de marcas de neumáticos en la calzada. Fuente: JST, 2022

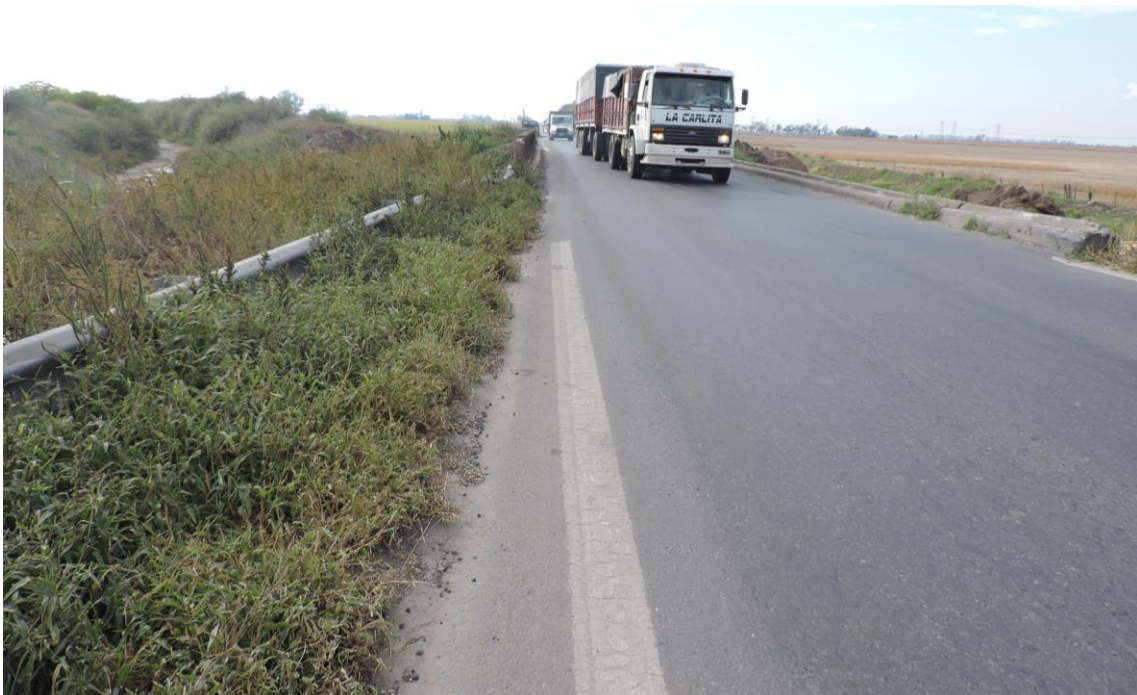
Como se mencionó previamente, en el puente sobre el Canal Serodino el ancho de calzada se reduce. Se pudo visualizar que esto imposibilita el paso de dos vehículos de carga a la vez, lo que provoca el congestionamiento de las vías al esperar el turno alternado de paso. Este paso alternado es regulado por los conductores, según lo registrado al momento del relevamiento. Además, pudo advertirse que el puente no contaba con contención lateral sur.

Figura 4. Vista este del lugar. Paso de vehículos de carga por puente. Fuente: JST, 2022

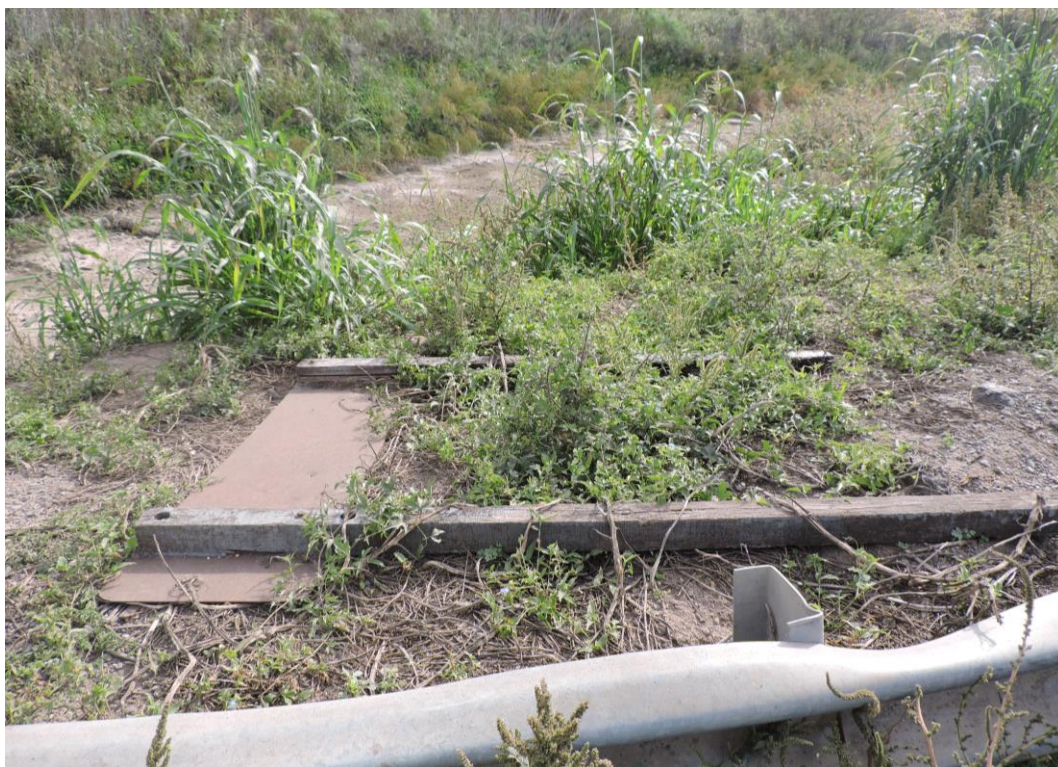
Otro punto verificado fue la falta de mantenimiento de la señalización vertical y horizontal de la zona. Se observó que la señalización horizontal sobre la calzada estaba despintada y que había ausencia de señales preventivas de puente, particularmente para vehículos que circulaban desde Villa La Ribera hacia Serodino. También se encontró cartelería caída sobre el terreno contiguo norte, en cercanía al guardarraíl.

Figura 5. Cartelería caída en terreno lindante norte. Fuente: JST, 2022

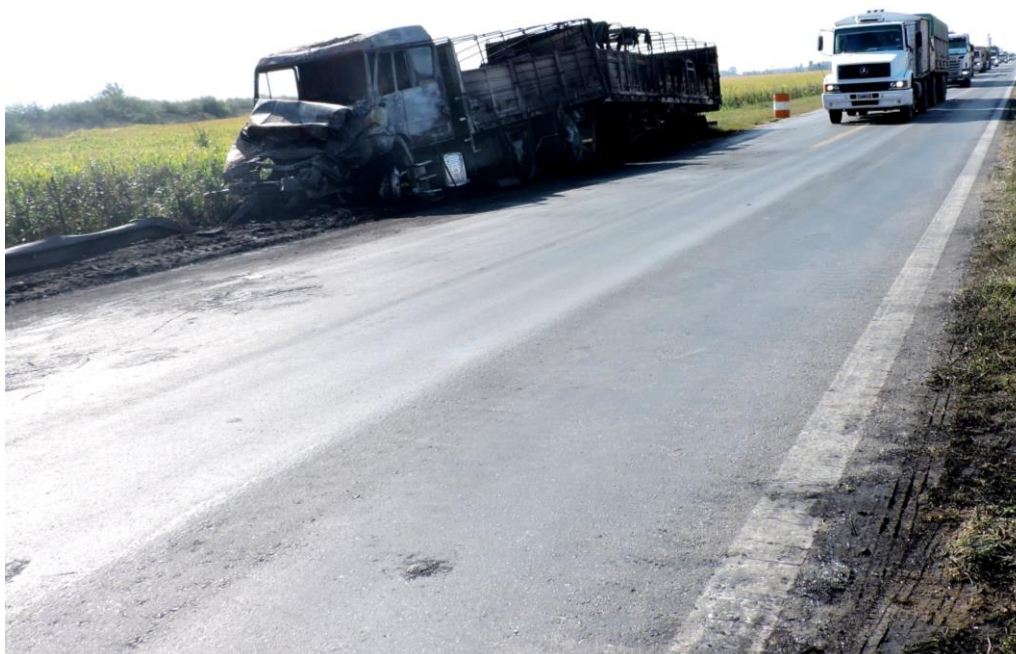
Figura 5. Vehículo 3 luego de ser retirado de la vía y colocado en la banquina norte. Fuente: JST, 2022

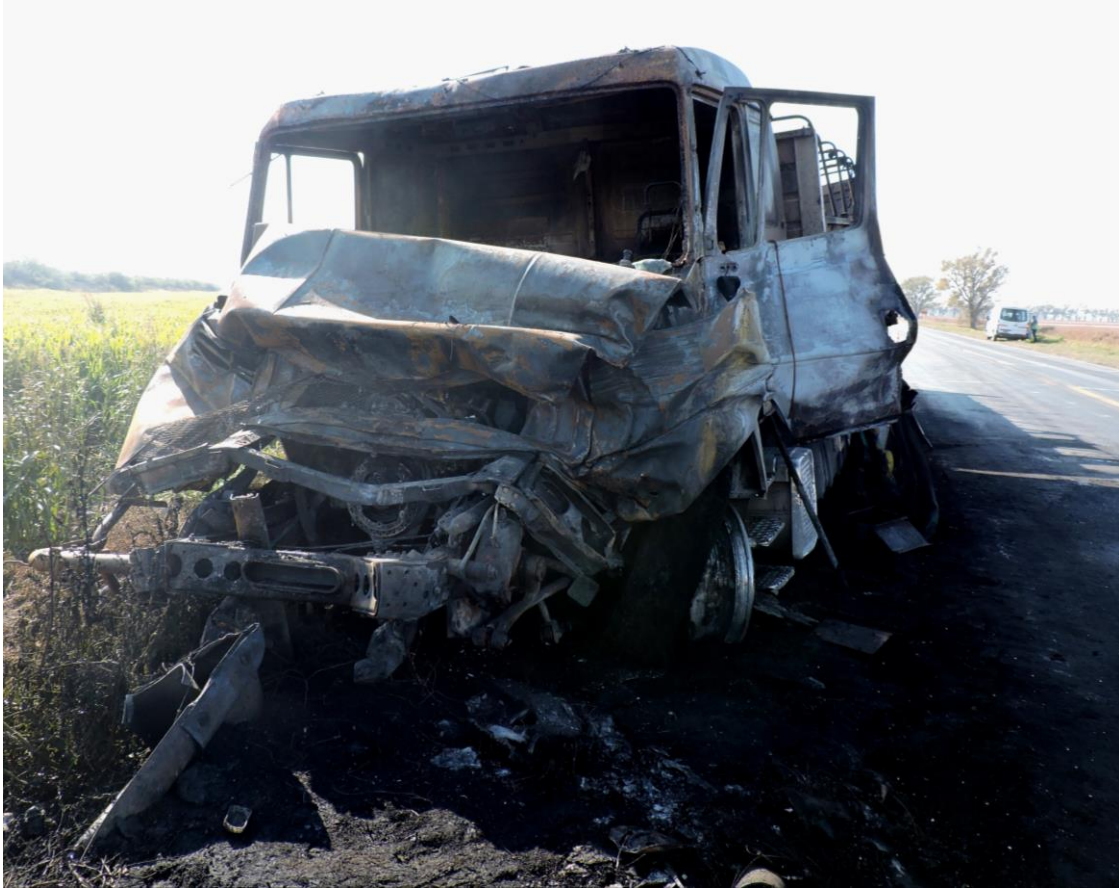
Clase de carga habilitada	Carga General
Ubicación de daños	Todo el vehículo	
Descripción de daños	Frontal por impacto. Resto del vehículo daños por incendio	
	Dominio: OCX686	Tipo: acoplado
Categoría	04: remolques cuyo peso máximo es mayor a 10.000 kg	
Marca	TAHNOS	
Modelo	CHBL 3E CCI	
Año	2014	
Tipo de caja	Caja Carga General	
Configuración de ejes	1D-2D	
Revisión Técnica Obligatoria	Resultado	Apto
	Realizada	18/11/2021
	Vencimiento	18/11/2022
	Estado	Vigente
RUTA	Validación	26/05/2021
	Clase de carga habilitada	Carga General
Ubicación de daños	Todo el vehículo	
Descripción de daños	Daños por incendio	
Servicio	Ocasión de servicio	A determinar
	Carga transportada	A determinar
	Origen	A determinar
	Destino	A determinar
	Jurisdicción	A determinar
Sentido de circulación	Vía	Ruta Provincial 91
	Desde	Villa La Ribera
	Hacia	Serodino

Figura 6. Detalle de los daños parte frontal Vehículo 3. Fuente: JST, 2022

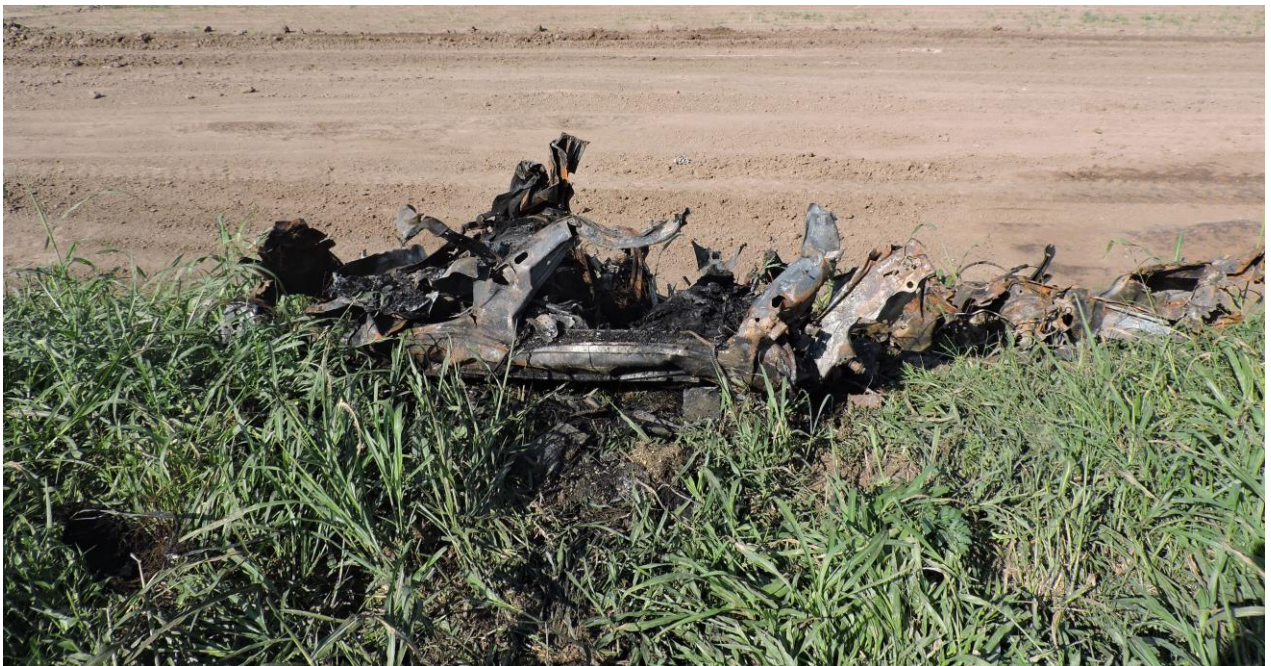
Vehículo 2	Tipo: automóvil
Categoría	M1: vehículo para transporte de pasajeros, que no contengan más de ocho asientos, además del asiento del conductor, y que cargado no exceda de un peso máximo de 3500 kg
Marca	Renault
Modelo	19 INJECTION C/AA
Año modelo	2000
Uso	A determinar
Ubicación de daños	Daños en todo el vehículo
Descripción de daños	Daños por incendio y por rescate

Figura 7. Restos del Vehículo 2 sobre la banquina sur. Fuente: JST, 2022
