Informe preliminar

Suceso automotor

Tipo de evento: choque frontal

Expediente: EX-2022-39220001- -APN-DNISAU#JST

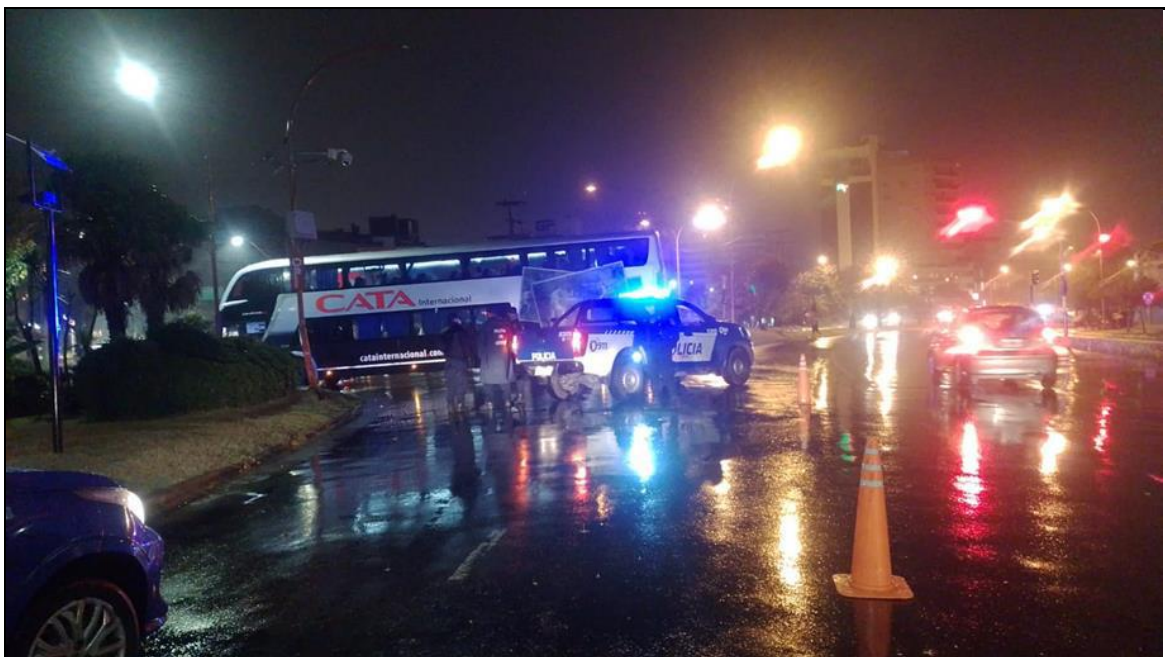
El suceso tuvo lugar en la intersección de Avenida San Martín (RN 38) y Avenida Libertad, en la ciudad de Villa Carlos Paz, en la provincia de Córdoba. Por causas que continúan bajo investigación, se produjo un choque frontal y excéntrico de un ómnibus doble piso contra un cartel de servicio y un poste del alumbrado público lindante a la calzada. Como resultado del suceso, se constataron daños materiales tanto en la carrocería del vehículo involucrado como en el mobiliario urbano en ese sector.

Figura 1. Posición final del vehículo tras el choque. Fuente: Policía Caminera de la provincia de Córdoba, 2022

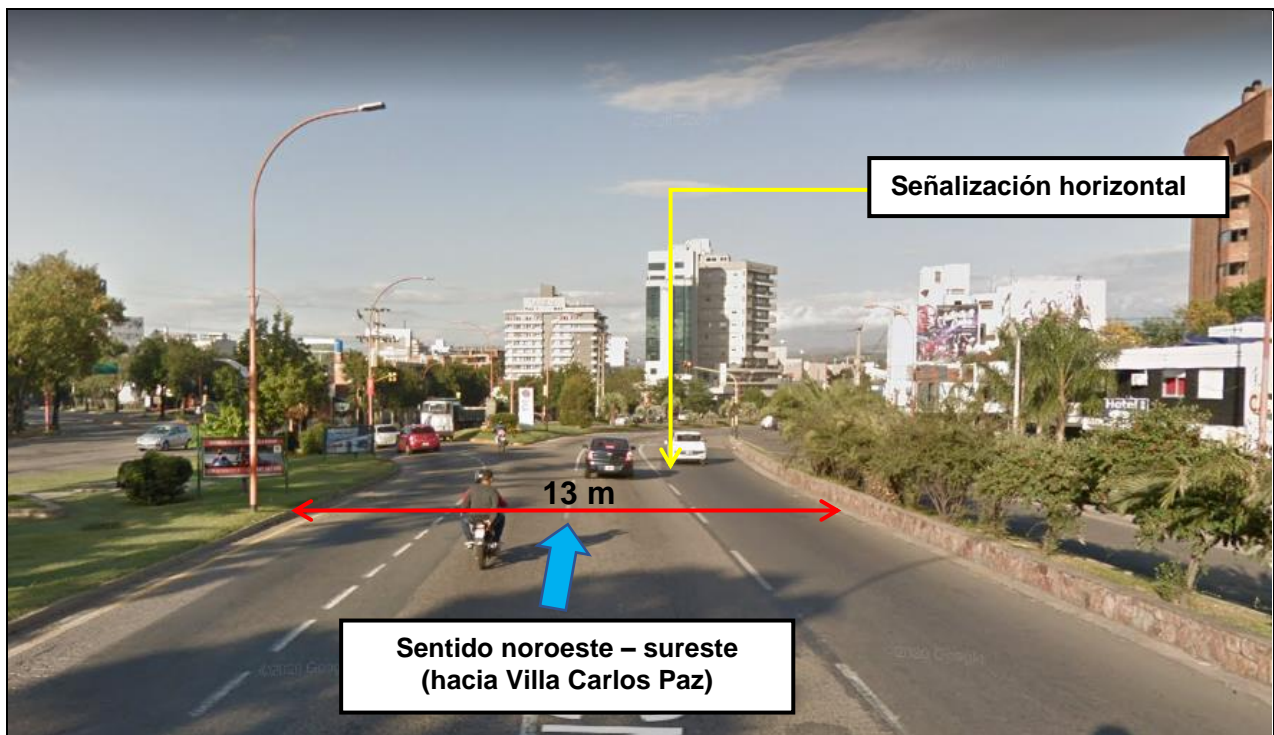
Las calzadas de ambas arterias se observaron conservadas, constituidas por carpetas asfálticas y pulimentadas por el tránsito. Las calzadas se hallaban húmedas al momento del suceso (ver Figura 3).

Señalización: presenta señalización horizontal conformada por líneas discontinuas longitudinales divisorias de carriles en el mismo sentido de circulación, de color blanco (ver Figura 3). En la intersección de ambas arterias en la escena del choque, se destaca la presencia de semáforos.

Figura 3. Características de la vía de circulación en el lugar del suceso. Fuente: Google, 2022

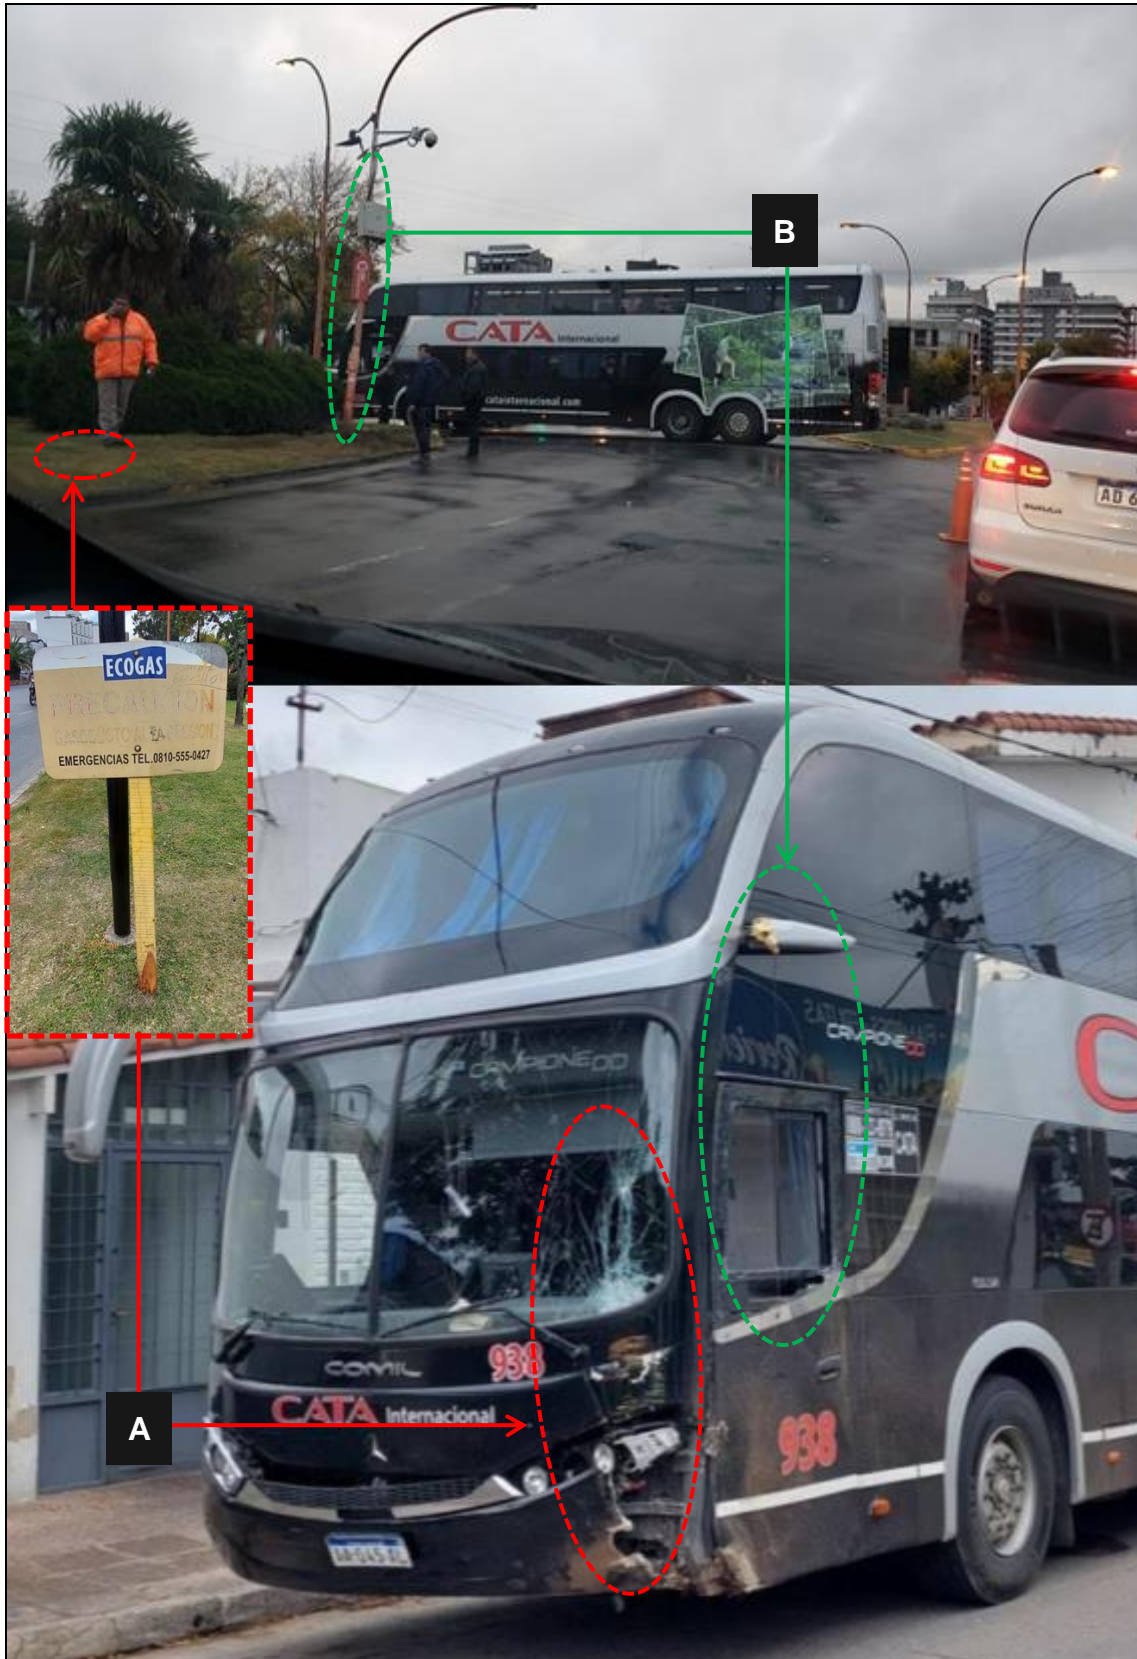
En momentos previos al suceso, el ómnibus doble piso circulaba por Av. San Martín (RN 38) en dirección Córdoba – Villa Carlos Paz. En un momento dado, al acercarse a la intersección con Av. Libertad, por motivos que se encuentran bajo investigación, el vehículo salió de su línea de marcha y se dirigió hacia su izquierda, logrando de esta manera tomar contacto con el cordón cuneta lindante a la calzada proveniente del cantero central. Posteriormente, y 12 metros antes de llegar a la intersección, chocó, en primer lugar, con un cartel de señalización de servicio público, para luego recorrer 10 metros e impactar con un poste de la iluminación vial.

A raíz del impacto, el vehículo realizó un movimiento de rotación hacia su derecha y quedó detenido de forma transversal sobre la calzada y aproximadamente a cinco metros por delante de dicho poste de iluminación (ver Figura 4).

Figura 4. A) Ubicación del lugar y elemento del primer impacto del vehículo. B) Lugar del segundo impacto y correlación de daños materiales en el vehículo. Fuente: JST, 2022

- Por los daños que presentaba el vehículo, se trató de un choque frontal excéntrico.
- No se observaron signos de participación de terceros.
- No se observaron indicios de maniobras evasivas antes del suceso.
