Informe preliminar

Suceso automotor

Tipo de evento: colisión

Lugar: Ruta Nacional 9, ramal Escobar, kilómetro 40, Garín, Provincia de Buenos Aires

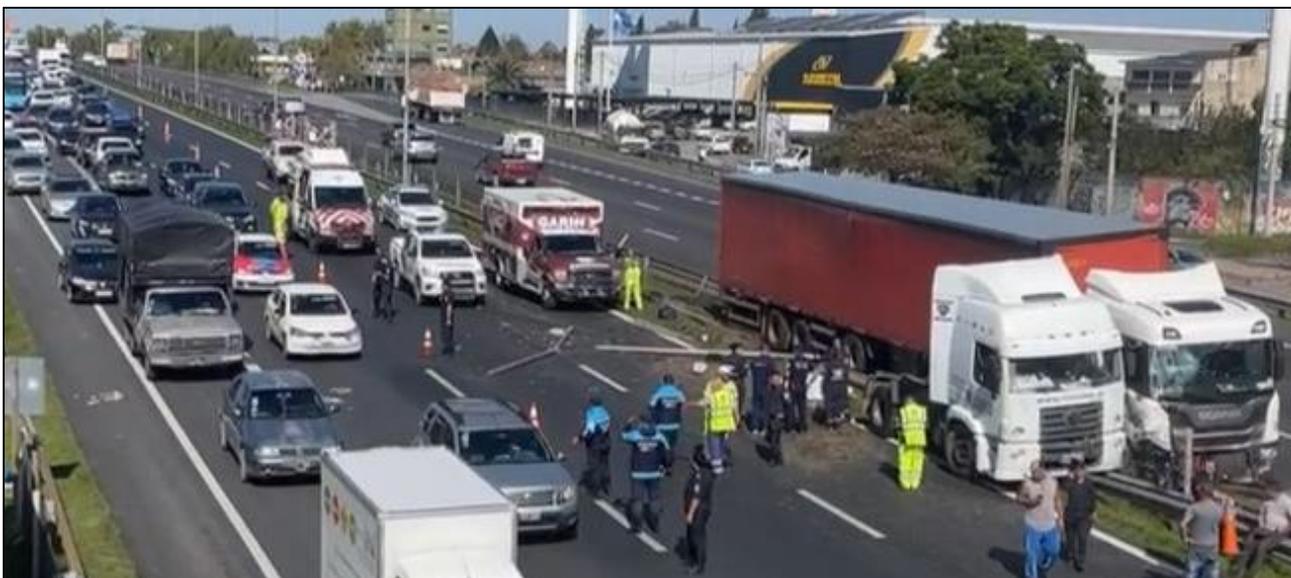
El suceso ocurrió el lunes 25 de abril de 2022, aproximadamente a las 13:00, en el kilómetro 40 de la autopista Ruta Nacional 9, en la localidad de Garín, Provincia de Buenos Aires. Por causas que se encuentran bajo investigación, un camión tractor (Vehículo 1) derrapó desde el sector derecho hacia el izquierdo de la calzada e impactó a un camión con semirremolque (Vehículo 2) que transitaba a su izquierda, sobre la misma mano de circulación. Las dos unidades concluyeron su desplazamiento en la zona del cantero central y adyacencias (ver Figura 1). Producto del suceso, el conductor del Vehículo 1 resultó fallecido y el conductor del Vehículo 2, lesionado. Un automóvil (Vehículo 3) que transitaba por la mano de circulación opuesta sufrió daños leves, sin ocupantes lesionados. Se registraron daños materiales en la infraestructura del cantero central (barreras de contención, alambrado y columna de alumbrado).

Figura 1. Imagen del lugar del suceso, sentido de circulación hacia CABA. Fuente: [La Auténtica Defensa](#), 2022.

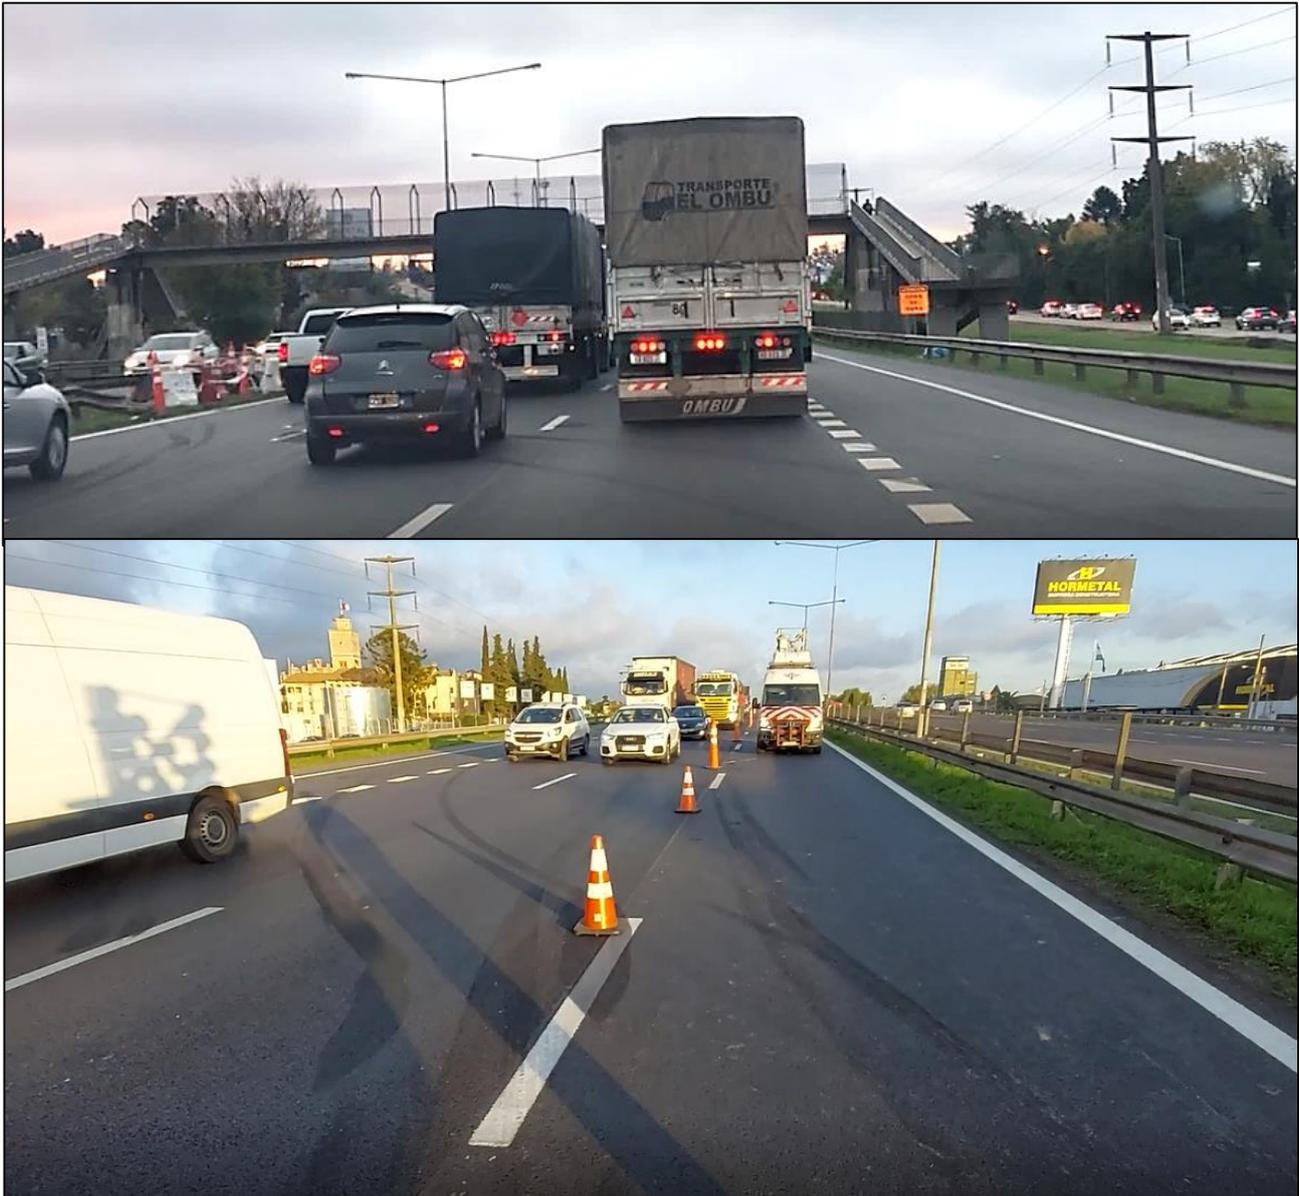
La calzada es de pavimento asfáltico con 3 carriles para cada sentido de circulación. En la mano hacia Campana, sobre la que transcurrió la mayor parte del suceso, junto al carril derecho se encuentra un carril de aceleración para quienes se incorporan a la autopista y, a continuación, una banquina asfaltada junto a la que existe una barrera de contención semirrígida metálica.

Figura 4. Lugar del suceso, calzada del sentido de circulación hacia Campana. La imagen superior fue tomada en dirección hacia Campana y la inferior, hacia CABA. Fuente: JST, 2022.

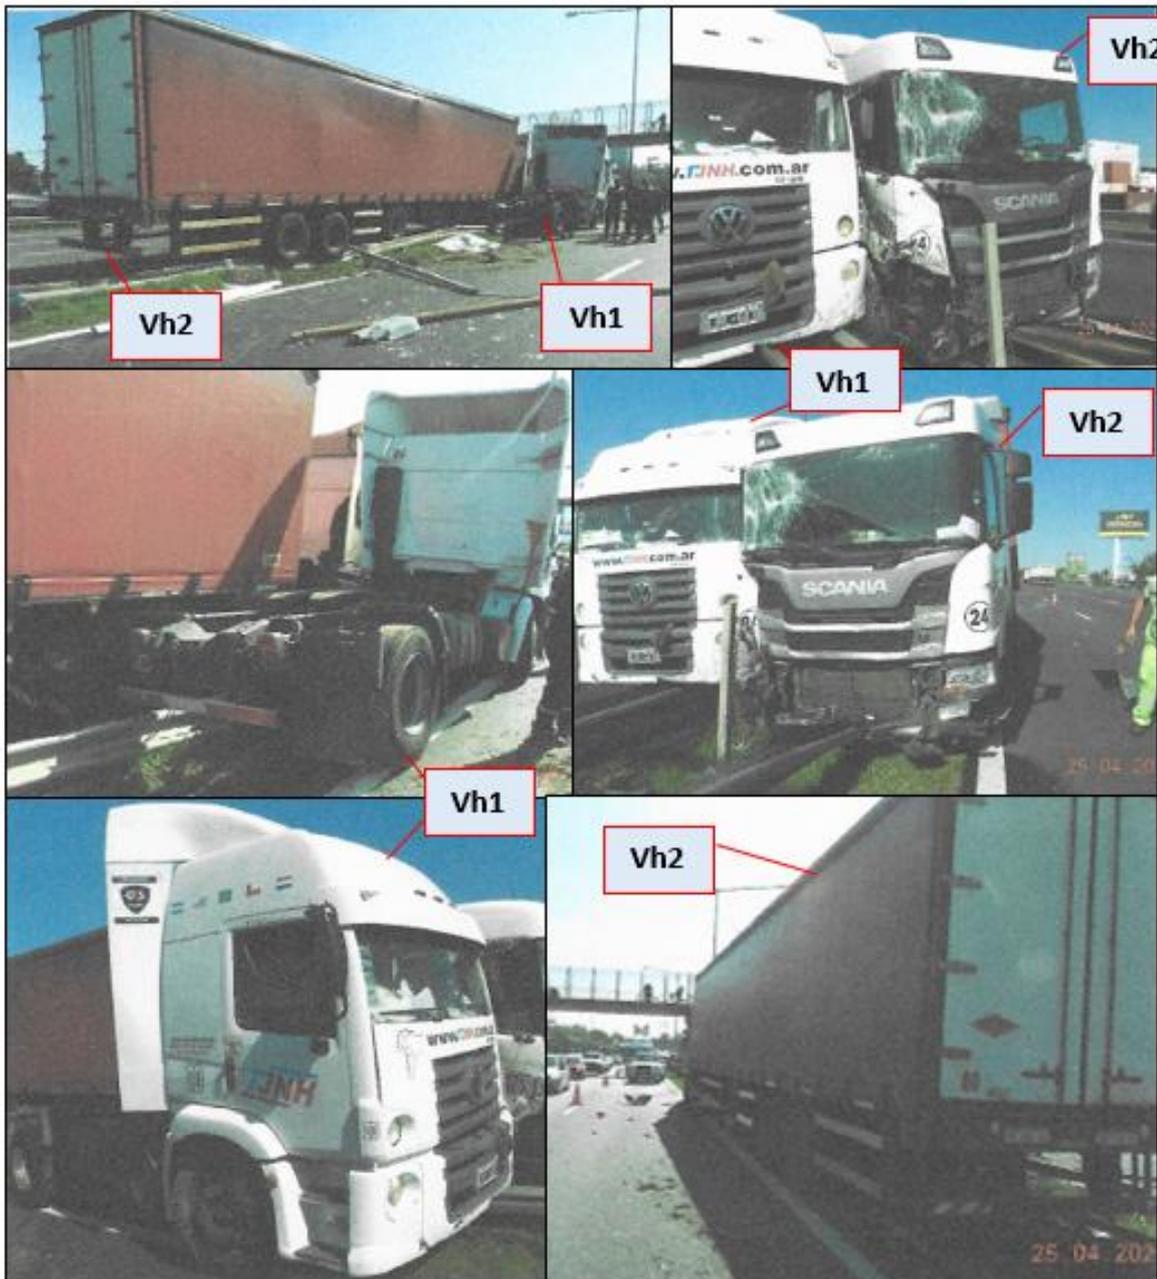
Figura 5. Fotografías del Vehículo 1 (Vh1) y del Vehículo 2 (Vh2) en el lugar del suceso, donde se observan los daños y posiciones finales. Fuente: Autopistas del Sol, 2022.

Tras el impacto, los vehículos 1 y 2 se desplazaron desde la zona de colisión hacia el cantero central, donde impactaron contra las barreras de contención lateral, el alambrado central y la columna de alumbrado identificada como “CC 40 72”. Según el reporte de la concesión vial, los daños afectaron específicamente a 8 hojas y 16 postes de *flex beam*, 20 m de alambrado perimetral con 10 postes de cemento y una columna de iluminación.

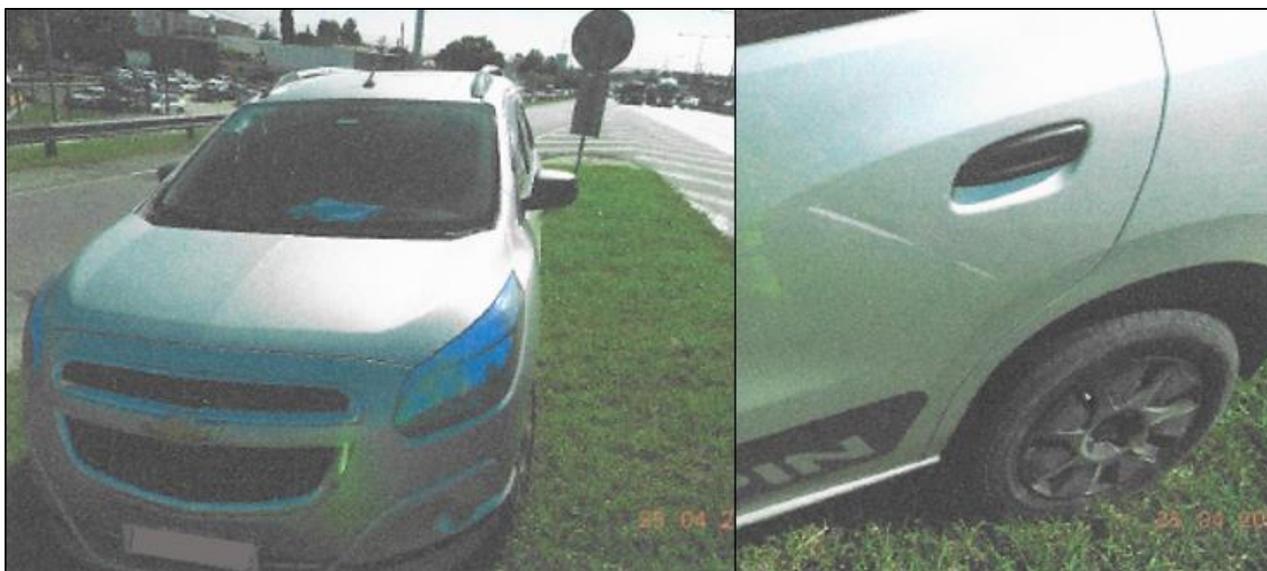
Vehículo 3	Tipo: Automóvil
Categoría	M1: vehículo para transporte de pasajeros, que no contengan más de ocho asientos, además del asiento del conductor, y que cargado no exceda de un peso máximo de tres mil quinientos kilogramos
Marca	Chevrolet
Modelo	Spin
Uso	Particular
Daños	Rotura en parabrisas y rayón en puerta lateral izquierda trasera

Figura 6. Fotografías del Vehículo 3 en el lugar del suceso. Se reportaron daños en parabrisas y lateral izquierdo. Fuente: Autopistas del Sol, 2022.

Por otro lado, el Vehículo 3 (automóvil) que transitaba por la mano de circulación contraria con sentido hacia CABA, sufrió una rotura en el parabrisas y un rayón en la puerta izquierda trasera, posiblemente debido a la proyección de elementos desprendidos producto del impacto entre los Vehículos 1 y 2. De acuerdo con lo reportado, tras el siniestro el automóvil se detuvo más adelante, sobre el margen derecho de la vía, junto a la rampa de salida de la autopista.

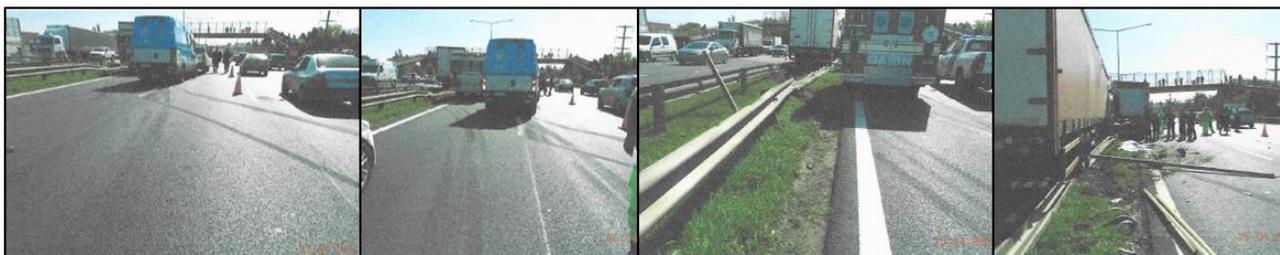
El suceso ocurrió cuando el Vehículo 1 (camión tractor), que circulaba en la autopista Ruta Nacional 9 con sentido de circulación sudeste-noroeste desde CABA hacia Campana, por causas que se encuentran bajo investigación, derrapó desde el sector derecho hacia el izquierdo de la vía con un movimiento rototraslatorio de giro antihorario e impactó con su lateral izquierdo contra el lateral derecho del Vehículo 2 (camión con semirremolque) que transitaba a su izquierda, por la misma mano de circulación. Se registraron huellas de neumáticos de ambos vehículos, correspondientes a sus trayectorias previas y posteriores al impacto.

Figura 7. Fotografías del lugar del suceso en las que se observan huellas, vestigios y posiciones finales de los vehículos 1 y 2. Fuente: Autopistas del Sol, 2022.

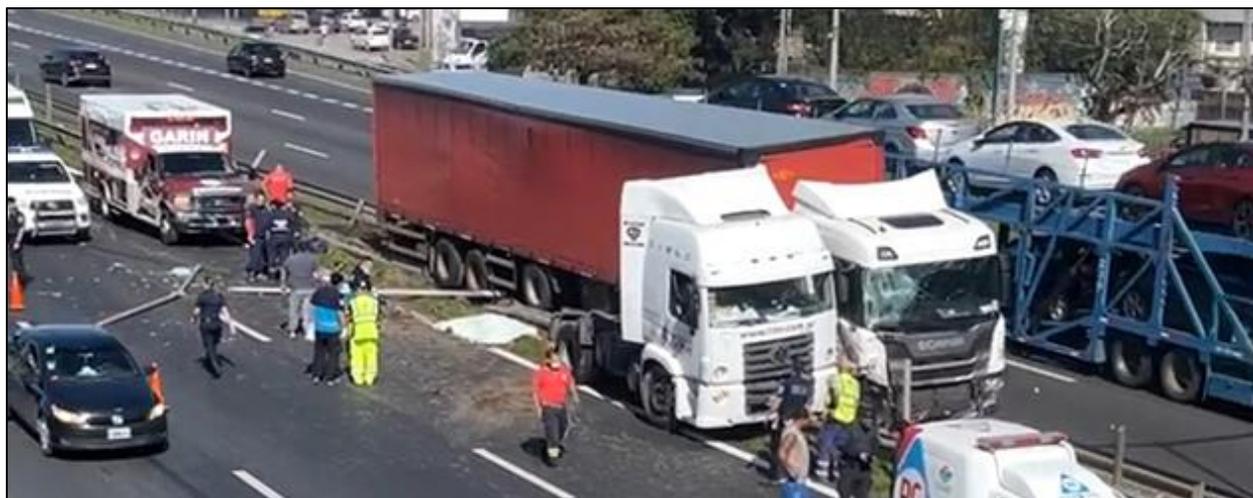
Las unidades concluyeron su desplazamiento ocupando el cantero central y sectores adyacentes de calzada. Arribaron a su punto de inmovilidad final con sus laterales impactados en contacto y sus frentes orientados hacia Campana, como circulaban originalmente, ubicados entre los 14 m y los 15 m previos a la columna de alumbrado identificada como “CC 40 74”.

Figura 8. Posiciones finales de los vehículos 1 y 2. Fuente: [El Día de Escobar](#), 2022.
