# JST | SEGURIDAD EN EL TRANSPORTE

## INFORME PRELIMINAR DE SUCESO AUTOMOTOR

99. Pasajeros y cargas, colisión por raspado, Chañarcito, Jujuy.

Fecha y hora: 26/4/2022, 21:30, aproximadamente.

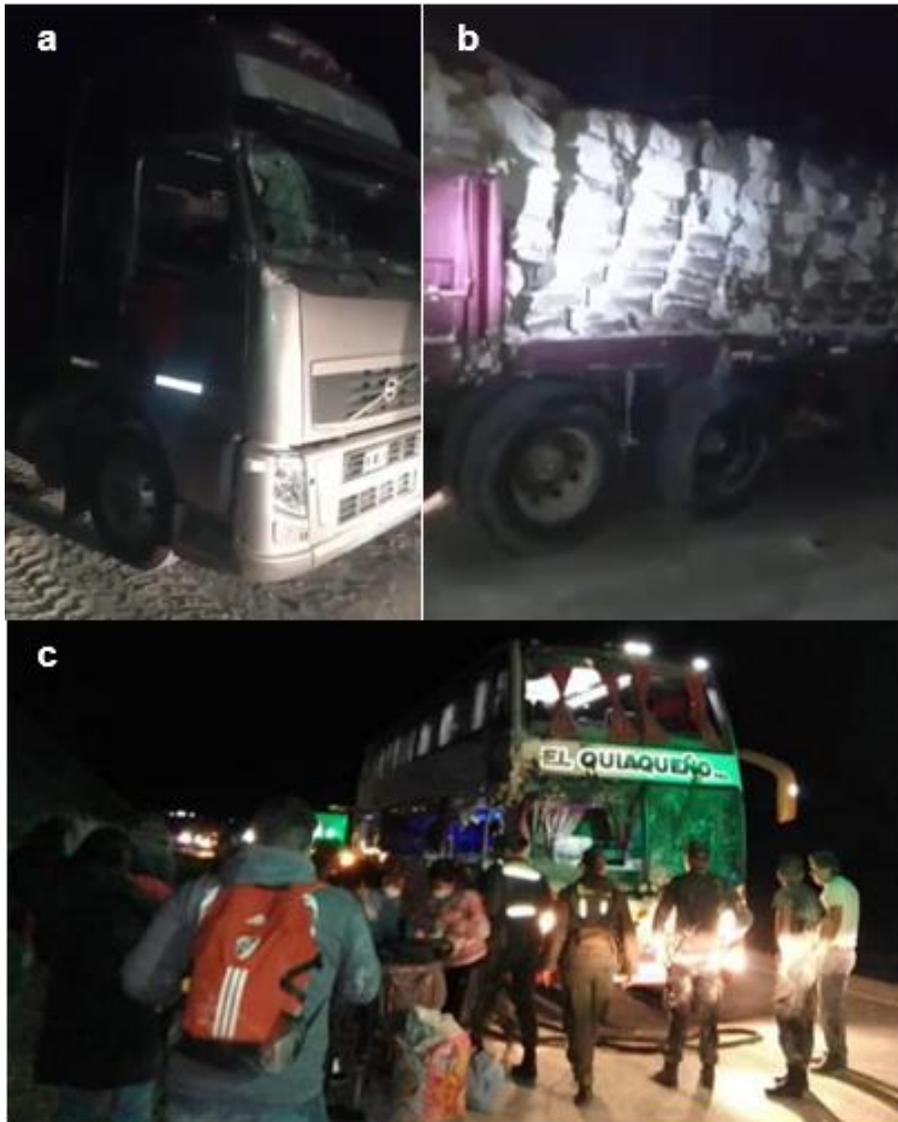
El día 26 de abril de 2022, a las 21:30, aproximadamente, en el kilómetro 1747 de la Ruta Nacional 9, a la altura de la quebrada del Chañarcito, Jujuy, se produjo una colisión por raspado entre un camión con semirremolque (Vehículo 1) y un ómnibus doble piso (Vehículo 2).

Como resultado, ocho pasajeros resultaron lesionados y una pasajera falleció. El conductor del camión también resultó lesionado. Se produjeron daños en ambos vehículos.

Figura 1. Fotografías de unidad tractora (a) y semirremolque (b) y ómnibus doble piso (c) en el lugar del suceso. Fuente: [Jujuy al día](#), 2022

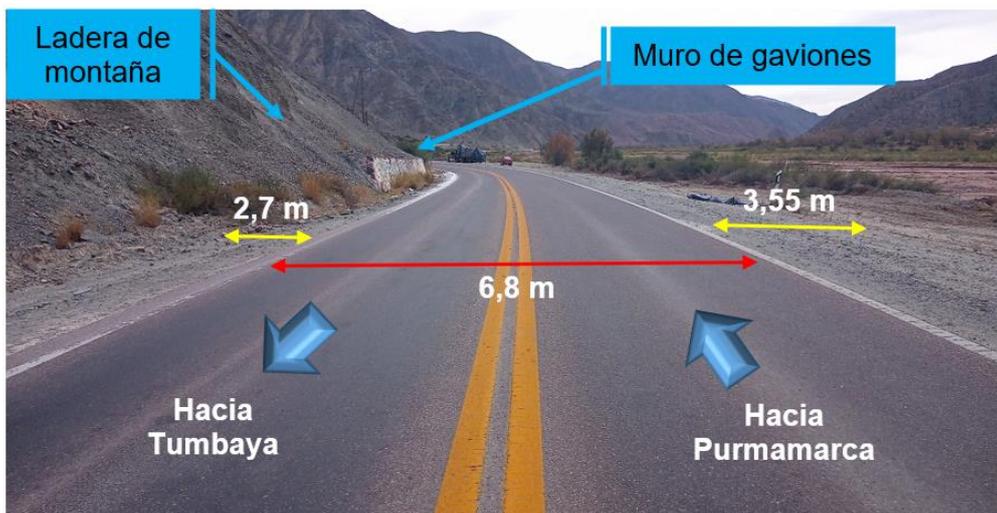
Calzada: en el área de impacto contaba con un ancho de 6,8 metros. No presentaba fisuras, grietas ni baches. Tampoco se identificaron deformaciones, hundimientos, ahuellamiento u otras fallas (ver Figura 3).

- Ladera de la montaña: ubicados al costado oeste de la ruta. Se observó desprendimiento de rocas desde la ladera hacia la banquina (ver Figura 3).
- Muro de gaviones: emplazado hacia el lateral de la banquina oeste. Se encontraba construido con rocas de gran tamaño como material de relleno con la finalidad de evitar desmoronamientos en ese sector de la montaña hacia la calzada de la ruta. El muro se extendía desde 25 metros al sur de la zona de impacto hasta 216 metros al norte, siguiendo la curvatura de la vía (ver Figura 3).

- Horizontal: está conformada hacia los lados por líneas blancas longitudinales de borde continuo, delimitadoras del ancho de calzada, y sobre el centro de la calzada por doble línea amarilla continua que separa ambos carriles de circulación. Dicha demarcación, en la zona del impacto, no presenta signos de desgaste y es notablemente visible (ver figuras 3, 4 y 5).

Figura 3. Dimensiones y estado de la vía en la zona próxima al impacto en sentido sur-norte.  
Fuente: JST, 2022

En la zona de la colisión, la visibilidad hacia ambos sentidos de la vía se encuentra obstruida por la curva (ver figuras 3, 4 y 5).

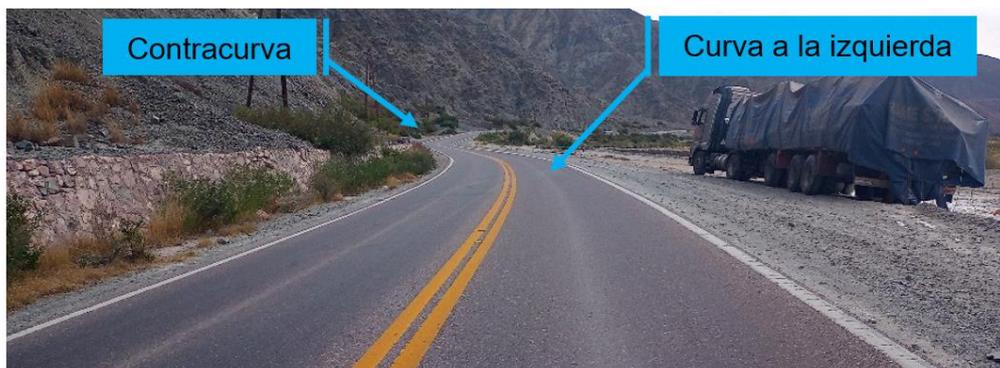
Figura 4. Vista sur-norte donde se observa la curva y contracurva. Fuente: JST, 2022

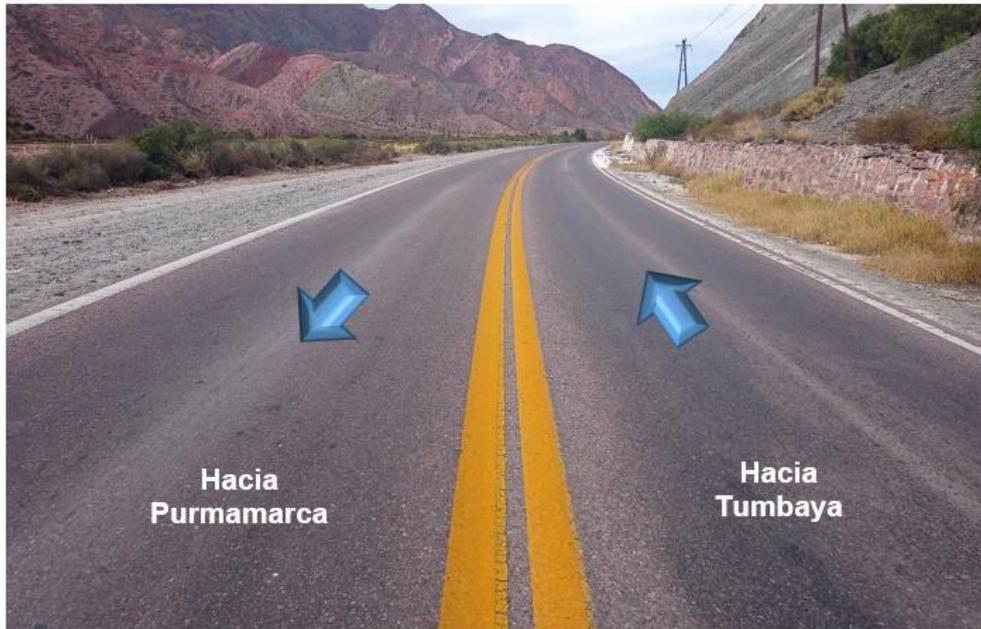
Figura 5. Características y estado de la vía en sentido norte-sur. Fuente: JST, 2022

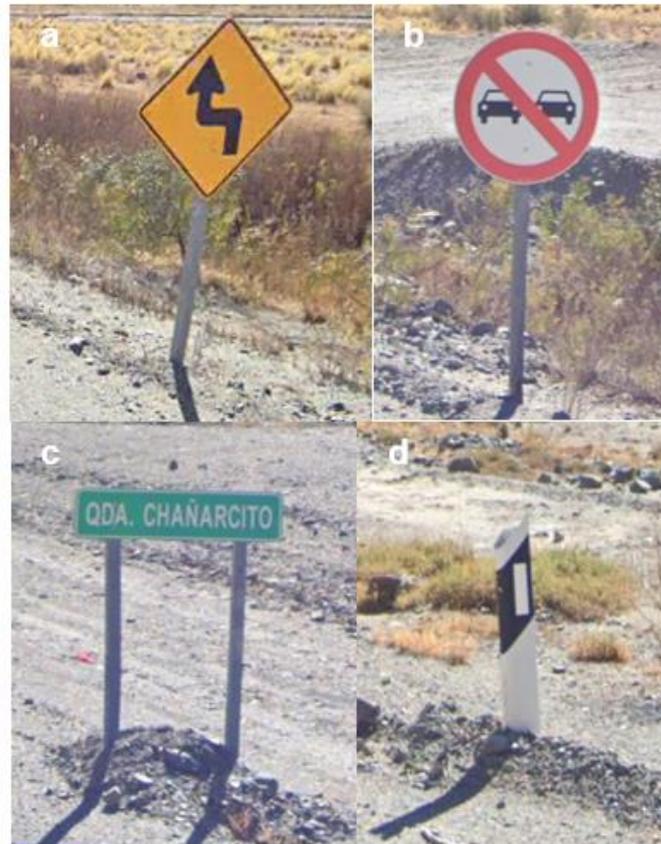
- Vertical: se observó sobre el costado de la banquina este, 148 metros al sur del inicio del muro de gaviones, una señal preventiva que indica “Curva y contracurva pronunciada en “S” a la izquierda” (ver figura 6.a.) y a 93 metros, aproximadamente, antes de ésta una señal restrictiva de prohibición indicando “No adelantar” (ver figura 6.b.). A 636 metros, aproximadamente, de la zona de colisión y sobre el lateral de la banquina este, se encuentra ubicado el cartel informativo que indica “Quebrada Chañarcito” (ver figura 6.c.). Finalmente, sobre los laterales de ambas banquetas, y en todo el tramo relevado, se constató la existencia de paneles de prevención de color blanco y negro con elementos reflectivos (ver figura 6.d.).

Figura 6. Señalización vertical observada en el lugar del suceso. Fuente: JST, 2022

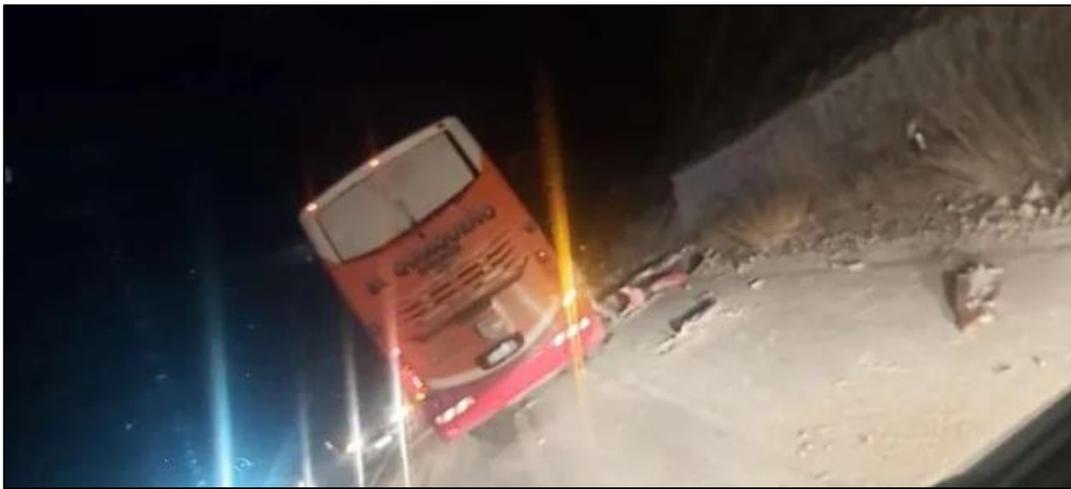
De la información recolectada en los medios de comunicación surge que, al momento de la intervención de los servicios de emergencia (policía, bomberos, etc.) a las 22:00, en el lugar del accidente no existían precipitaciones. Se observa la calzada seca (ver figura 7).

Figura 7. Calzada seca durante la intervención de los organismos de emergencia. Fuente: [Diario digital Todo Jujuy](#), 2022

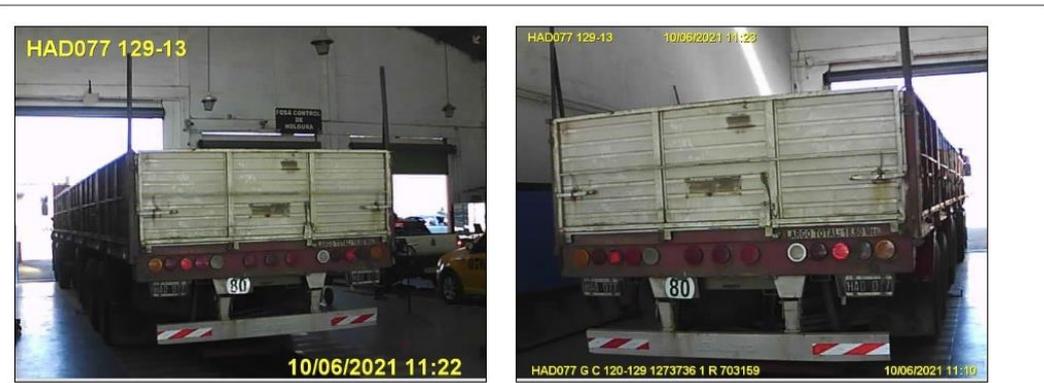
Se observó en la consulta realizada en el sistema de RTO que el semirremolque presentaba a la fecha de la revisión anomalías en el sistema de dirección y suspensión (ver Figura 10). Estas anomalías pudieron haber afectado el dominio efectivo del vehículo durante la conducción en camino sinuoso, como lo es del lugar del suceso.

Figura 9. Fotografías de RTO del semirremolque. Fuente: Sistema de RTO, 2022

ANOMALÍAS SEGÚN CÓDIGO
020303 Mal estado de bujes (silenblocks) /// OBS.: ajustar grampas de paquete elástico izq. eje 2 020802 Huelgo de rodamientos en puntas de eje /// OBS.: juego en rodamientos de eje 3

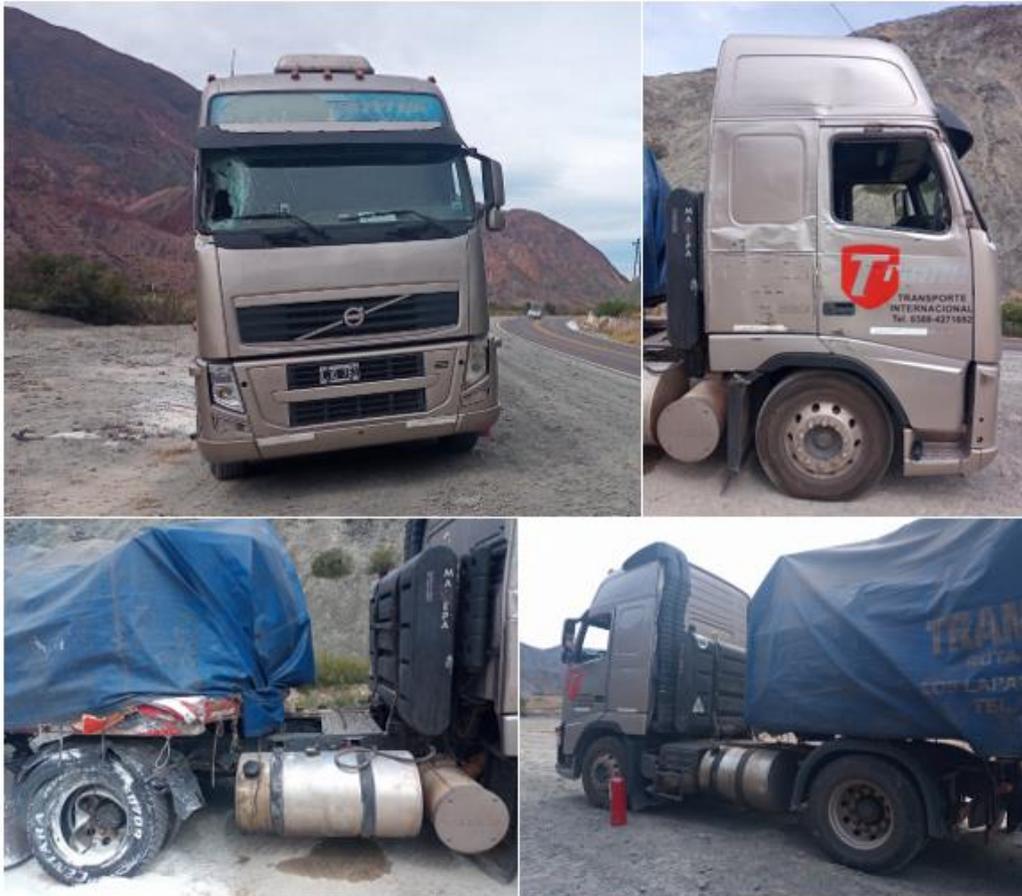
En la unidad tractora se constataron a simple vista daños en la cabina de tipo abolladura con huellas de fricción originadas de adelante hacia atrás, del lado derecho, más precisamente en el panel de la puerta, guardabarros y panel posterior y superior. Se observó la destrucción y fragmentación de la ventana lateral derecha. Se observaron daños en la carcasa de la óptica delantera y daños por impacto con desprendimiento de material en sector derecho del parabrisas. El espejo retrovisor externo derecho se encontraba desprendido. El guardabarros derecho de las ruedas del eje trasero se encontraba parcialmente

fragmentado. La llanta de dicho par de ruedas presentaba abolladuras y deformaciones con el neumático exterior destalonado (ver Figura 12).

Figura 12. Estado del camión tractor del Vehículo 1 luego del accidente. Fuente: JST, 2022

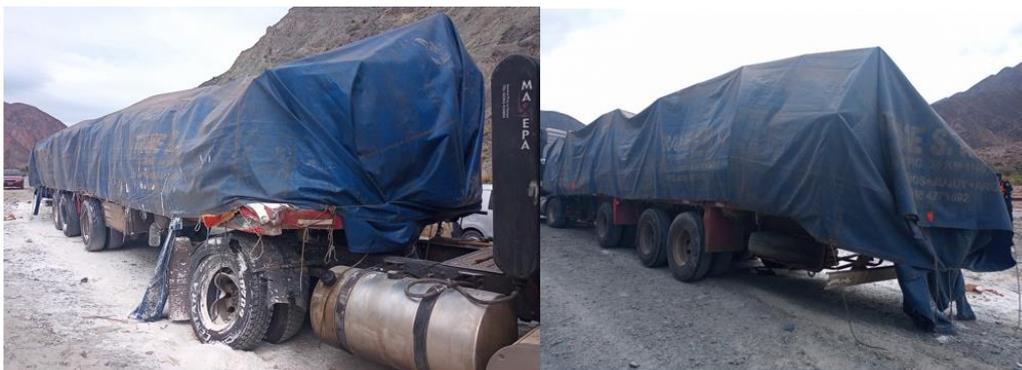
El semirremolque presentaba abolladuras y desprendimientos de las compuertas laterales del sector derecho de la carrocería. La lona que lo recubría fue dañada y presentaba cortes con huellas de fricción en su lateral derecho (ver figuras 13 y 14).

Figura 13. Estado del semirremolque al momento del relevamiento. Fuente: JST, 2022.

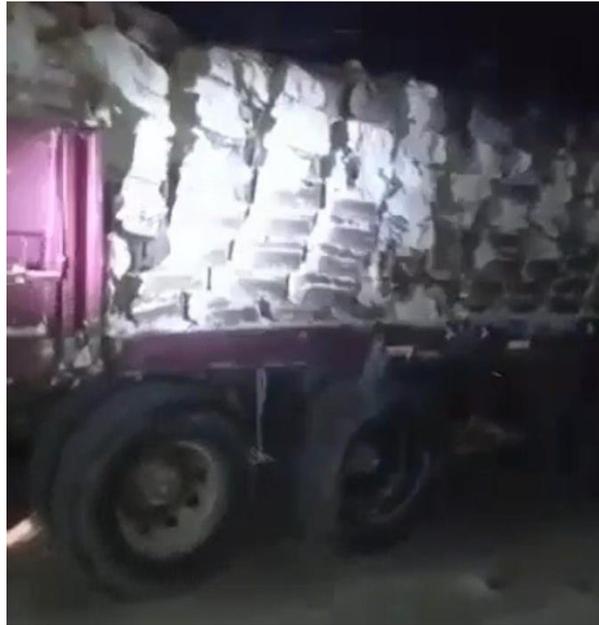
Figura 14. Daños en el semirremolque. Fuente: [Diario digital Jujuy al día](#), 2022

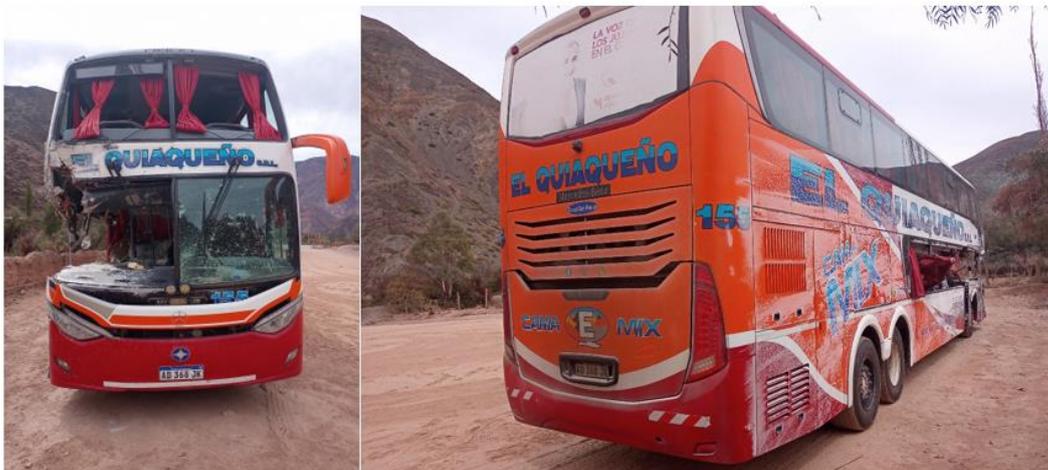
Se constató en el ómnibus siniestrado que el impacto afectó principalmente el sector anterior derecho medio y el lateral derecho hasta el área de las ventanillas del piso inferior y la chapa del sector inferior. El parabrisas derecho fue totalmente destruido por el impacto. Se desprendieron las ventanas frontales del piso superior. La carrocería del área anterior derecha presentaba abolladuras, huellas de fricción y desprendimiento de gran parte de material (ver figura 15).

Figura 15. Vistas generales frontal y lateral derecho del ómnibus. Fuente: JST, 2022

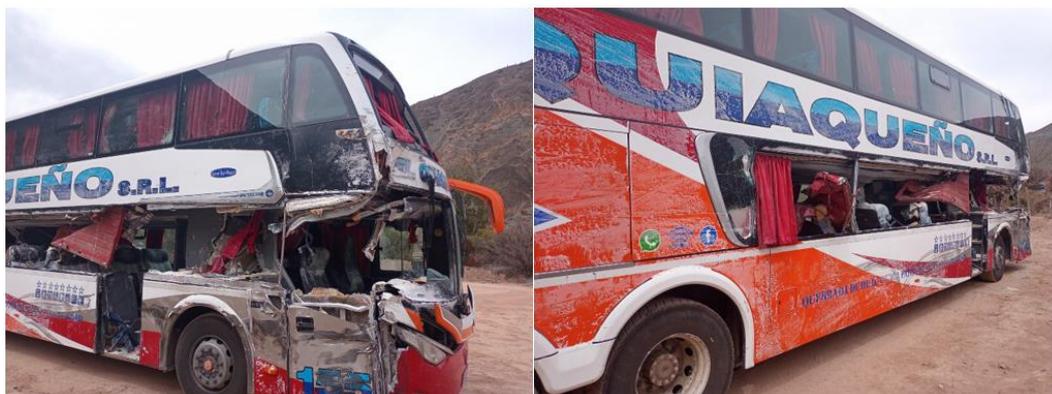
La puerta del acompañante fue segmentada y destruida en el sector superior. En su sector inferior se observaron abolladuras y huellas fricción y efracción. El guardabarros presentaba desprendimiento parcial y la chapa del panel que lo rodea tenía huellas de fricción, abolladuras y desprendimiento de pintura (ver figura 16).

Se constató que todas las ventanas laterales del piso inferior fueron destruidas por la colisión, así como los parantes. Se observaron algunas de las compuertas laterales del semirremolque enganchadas en ese sector del ómnibus. La escalera interna de ascenso/descenso se encontraba destruida en su mitad superior. Todo el piso inferior, tanto en el habitáculo de los conductores como en el sector de los pasajeros, incluidos los asientos, se encontraban cubiertos de polvo de harina. Los asientos 49, 52 y 55 (piso inferior, fila de la derecha, lado ventana) presentaban daños en sus apoyacabezas producidos por elemento cortante (ver figuras 16 y 17).

Figura 16. Vista de la zona del impacto en el lateral derecho. Fuente: JST, 2022

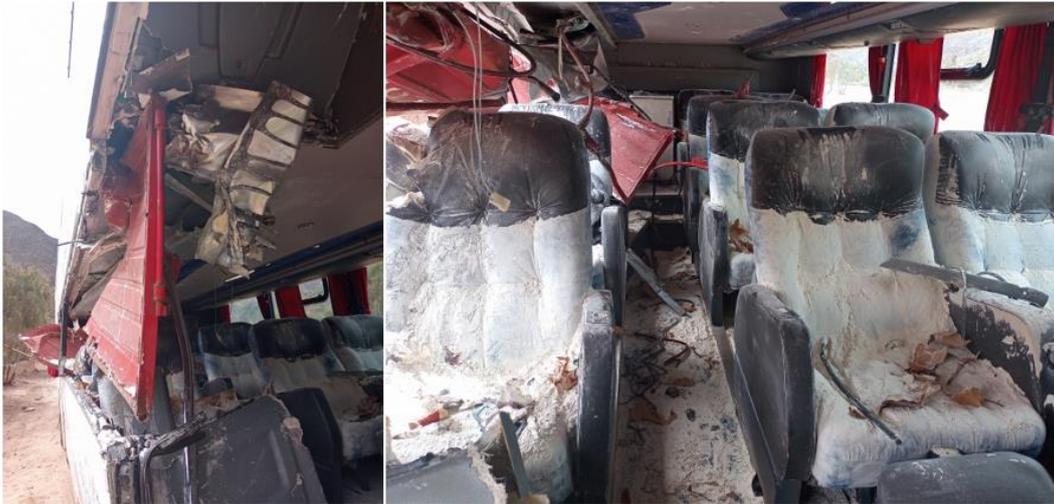
El cinturón de seguridad del asiento del conductor se encontraba en posición normal sin signos de haber sido utilizado en el momento del accidente. Los cinturones de seguridad del acompañante y asientos de pasajeros del piso inferior no pudieron ser constatados por el estado en que se encontraba el interior (ver figura 17).

Figura 17. Vista de la zona del impacto en el lateral derecho del ómnibus. Fuente: JST, 2022

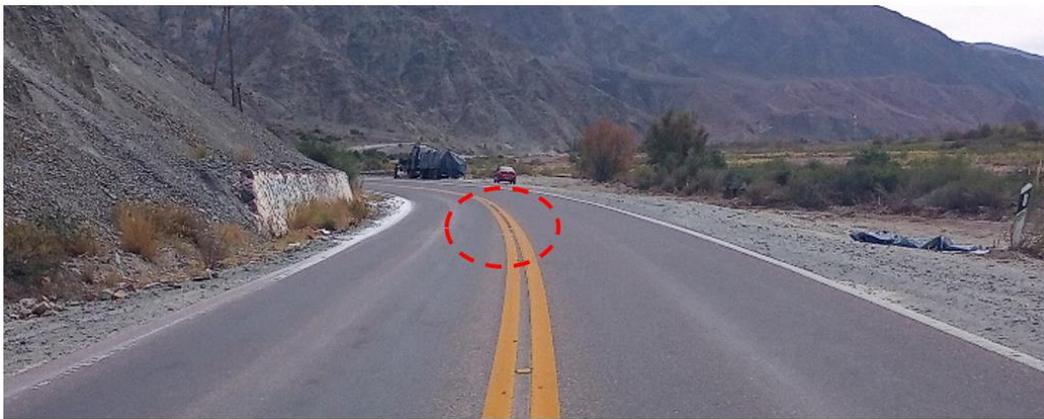
Por las disposiciones de los vehículos al momento del impacto, el contacto entre los vehículos protagonistas se habría producido en proximidades al centro de la calzada (ver Figura 19). Se halló al costado de la vía, sobre la banquina, restos de las ventanas desprendidas del ómnibus, partes de las compuertas del semirremolque deformadas y de la lona cortada (ver Figura 20.a.).

Figura 19. Zona aproximada de colisión en la calzada (óvalo rojo). Fuente: JST, 2022.

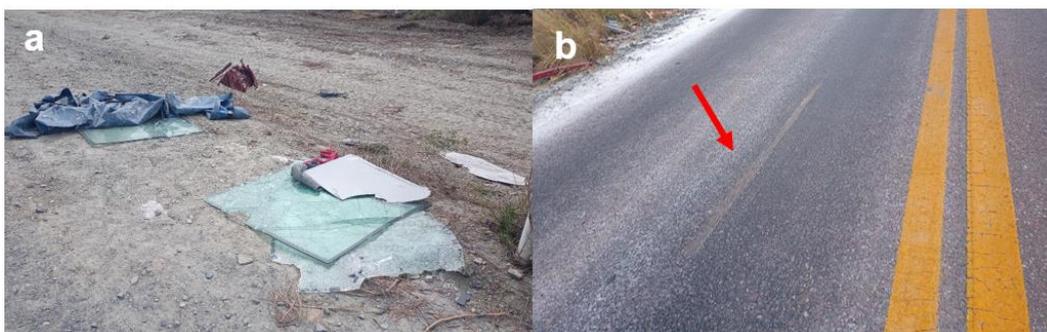
Los daños generados en la carrocería del semirremolque del Vehículo 1 ocasionaron el desprendimiento de algunas de las compuertas laterales y su caída y arrastre sobre el carril norte-sur de la calzada, con demarcación de huellas de efracción (ver Figura 20.b.).

Figura 20. Restos desprendidos del ómnibus (a). Huella de efracción sobre el carril norte-sur demarcada por una estructura metálica desprendida del semirremolque (b). Fuente: JST, 2022

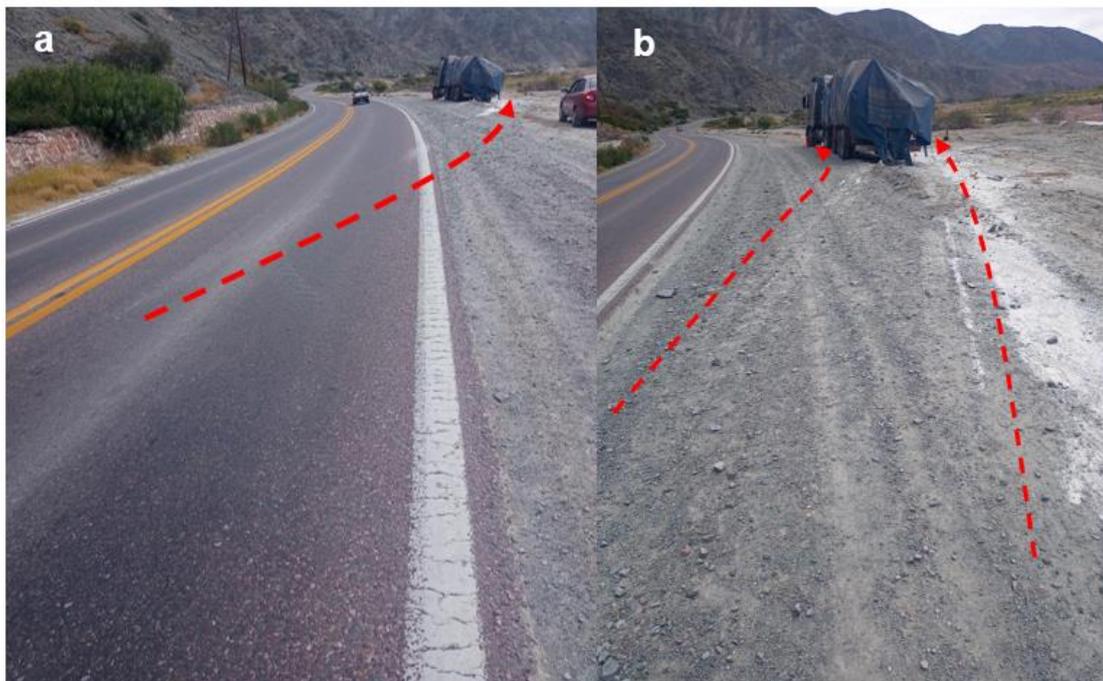
Luego del impacto, el conductor del camión dirigió su unidad hacia el noreste, mediante una maniobra de viraje hacia su derecha. Luego de ello, la unidad cruzó toda la calzada de forma diagonal e ingresó hacia la banquina este (ver figura 21.a.), demarcando huellas de derrape con los neumáticos de la unidad tractora y semirremolque por una longitud total de 50,5 metros, hasta alcanzar su punto de inmovilidad final (ver figura 21.b.).

Durante este recorrido el camión también dejó polvo de harina disperso, producto de los daños en la carrocería del semirremolque y en las bolsas que contenía (ver figuras 21 y 22).

Figura 21. Recorrido poscolisión del Vehículo 1 sobre la calzada (a) y banquina hasta alcanzar el punto de reposo (b). Fuente: JST, 2022

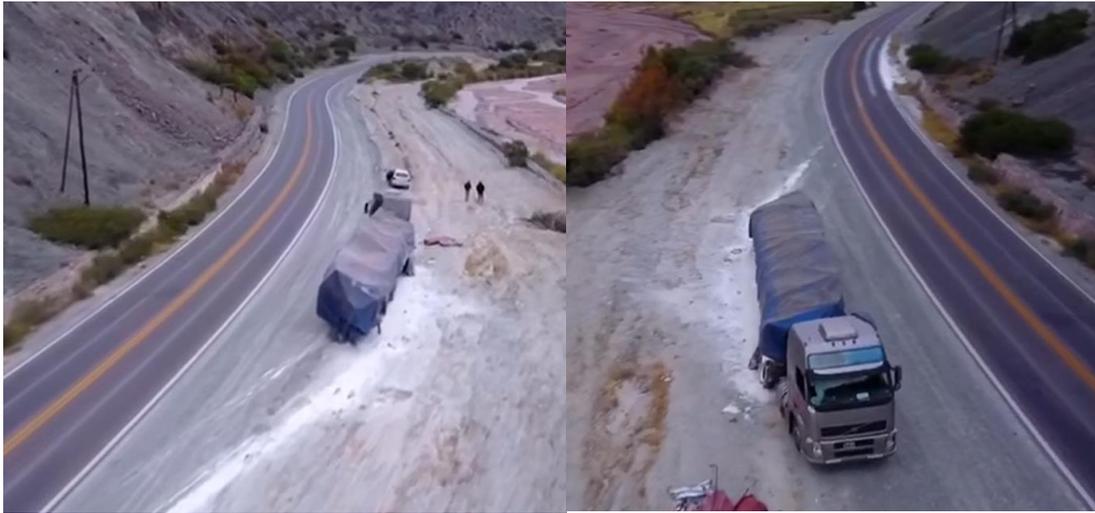
Figura 22. Vista aérea del punto de inmovilidad final del Vehículo 1. Fuente: [Diario digital Que pasa Jujuy](#), 2022
