JST | SEGURIDAD EN EL TRANSPORTE

INFORME PRELIMINAR DE SUCESO AUTOMOTOR

Fecha y hora: 10/05/2022 01:30

Publicado por la JST. En caso de utilizar este material de forma total o parcial se sugiere citar según el siguiente formato: 101. Pasajeros y cargas, colisión por raspado, La Paz, Entre Ríos. Fuente: Junta de Seguridad en el Transporte.

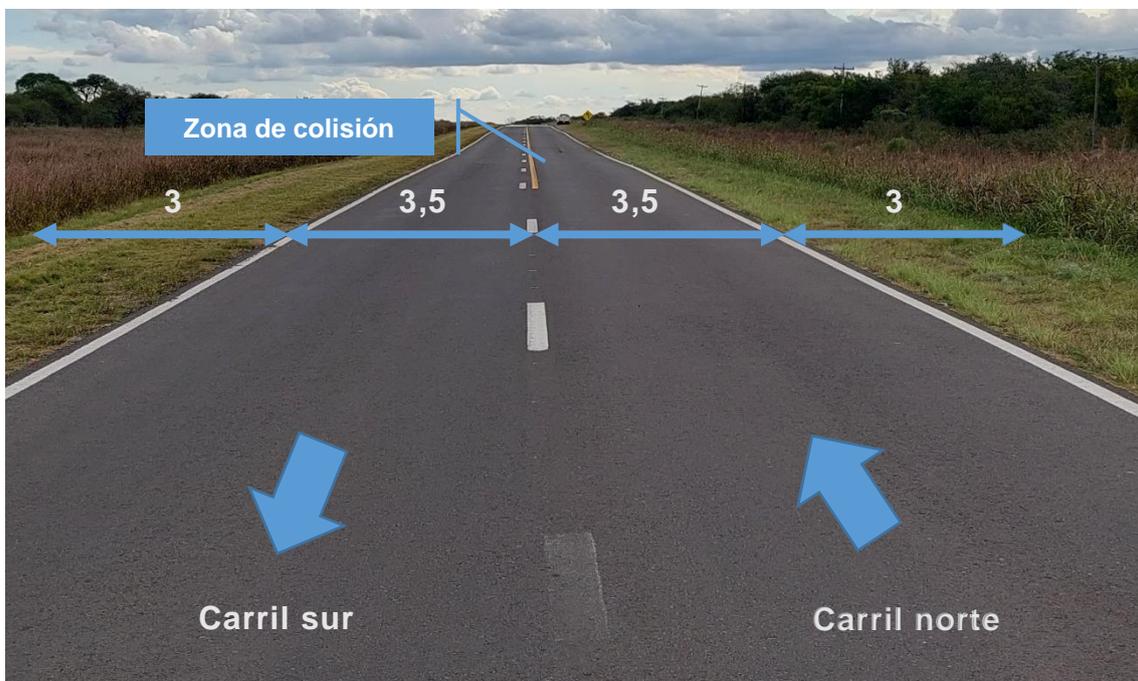
Figura 3. Características generales y estado de la vía. Fuente: JST, 2022

Las banquetas recuperables, de 3 metros de ancho, eran de pasto y no se observó descalce significativo de la calzada. Cada carril, de asfalto, poseía un ancho útil de 3,5 metros. El ancho de la zona de camino era de unos 50 metros. No se observaron grietas, deformaciones transversales o baches de consideración durante la inspección, aunque sí se observó ahuellamiento apenas perceptible.

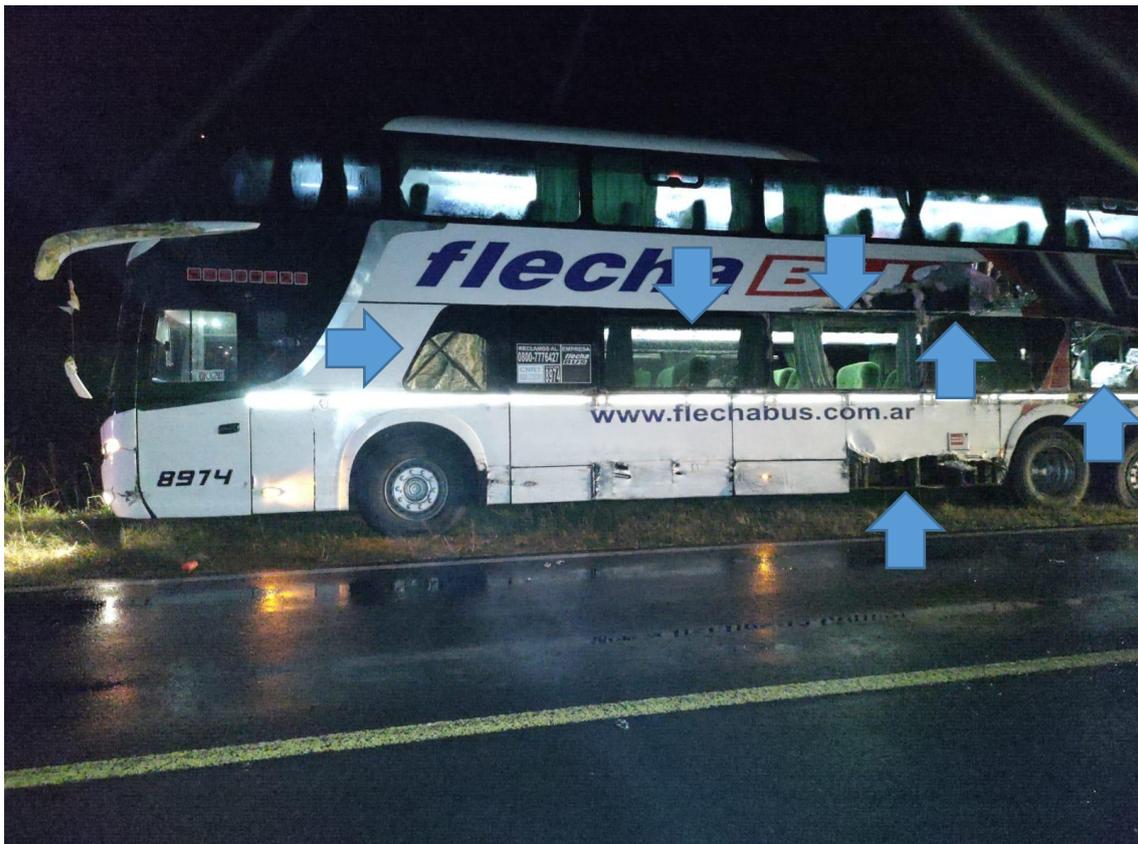
Figura 7. Vehículo 1 en su posición final. Detalle de daños. Fuente: [Diario La Paz, 2022](#)

Si bien no pudo realizarse la inspección mecánica inicial, dado que al arribar al lugar del suceso la unidad había regresado a su base operativa en la ciudad de Paraná, según se desprende de las fuentes secundarias consultadas, el Vehículo 1 presentaba daños en la carrocería, sobre el lateral izquierdo, parte media, en los paneles inferiores y las ventanillas del piso inferior (Figura 4).

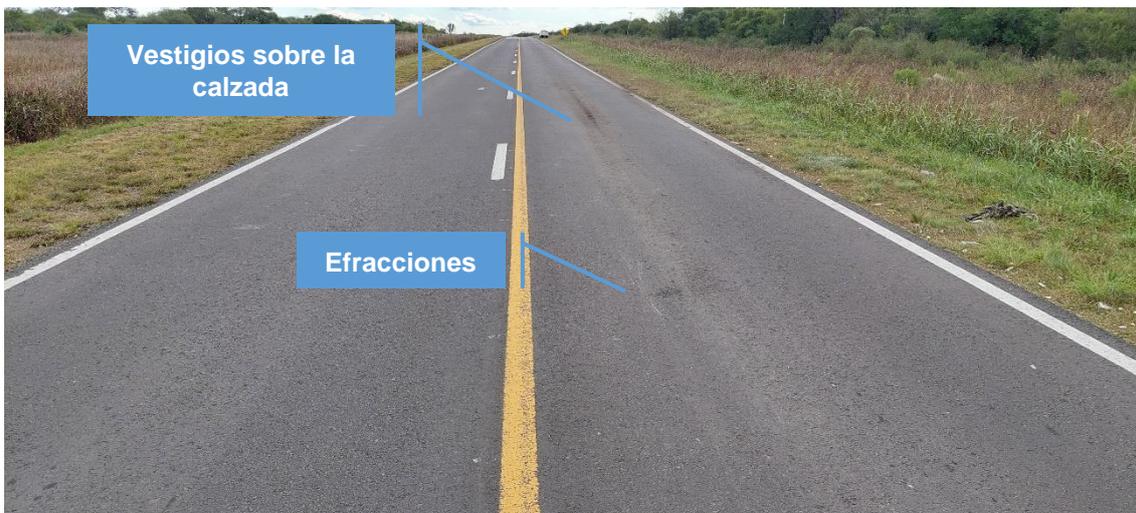
pese a lo cual ocurrió la colisión por raspado. Se observaron marcas de efracción sobre la calzada y marcas de neumáticos sobre la banquina que evidenciaron este punto de la reconstrucción.

Figura 8. Restos y vestigios sobre la calzada. Fuente: JST, 2022
