INFORME PRELIMINAR DE SUCESO AUTOMOTOR

Título: 102. IP. Pasajeros y cargas, impacto por alcance, Parque Chacabuco, CABA

Fecha y hora: 3/6/2022 12:17

Dirección Nacional de Investigación de Sucesos Automotores

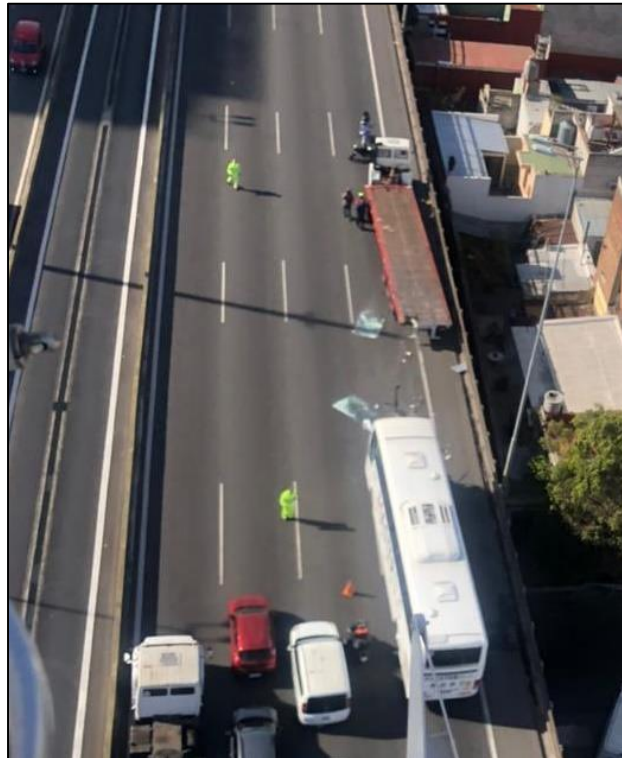
El suceso ocurrió el viernes 3 de junio de 2022 a las 12:17 en el kilómetro 3,7 de la autopista 25 de mayo (AU1) en la Ciudad Autónoma de Buenos Aires (CABA), sobre el sentido de circulación hacia la avenida Huergo. Por causas que se encuentran bajo investigación, un ómnibus (Vehículo 1) que circulaba por el carril derecho impactó con su sector anterior derecho contra el sector posterior izquierdo de un camión con semirremolque (Vehículo 2) que se encontraba sobre la banquina y parte del carril derecho. Se reportó que el Vehículo 2 se encontraba detenido producto de la avería de su neumático delantero izquierdo. El conductor del Vehículo 1 presentó lesiones leves y el del Vehículo 2 resultó ileso.

Figura 1. Imagen aérea del lugar del suceso y de los vehículos involucrados. Fuente: [SAME Aéreo](#), 2022

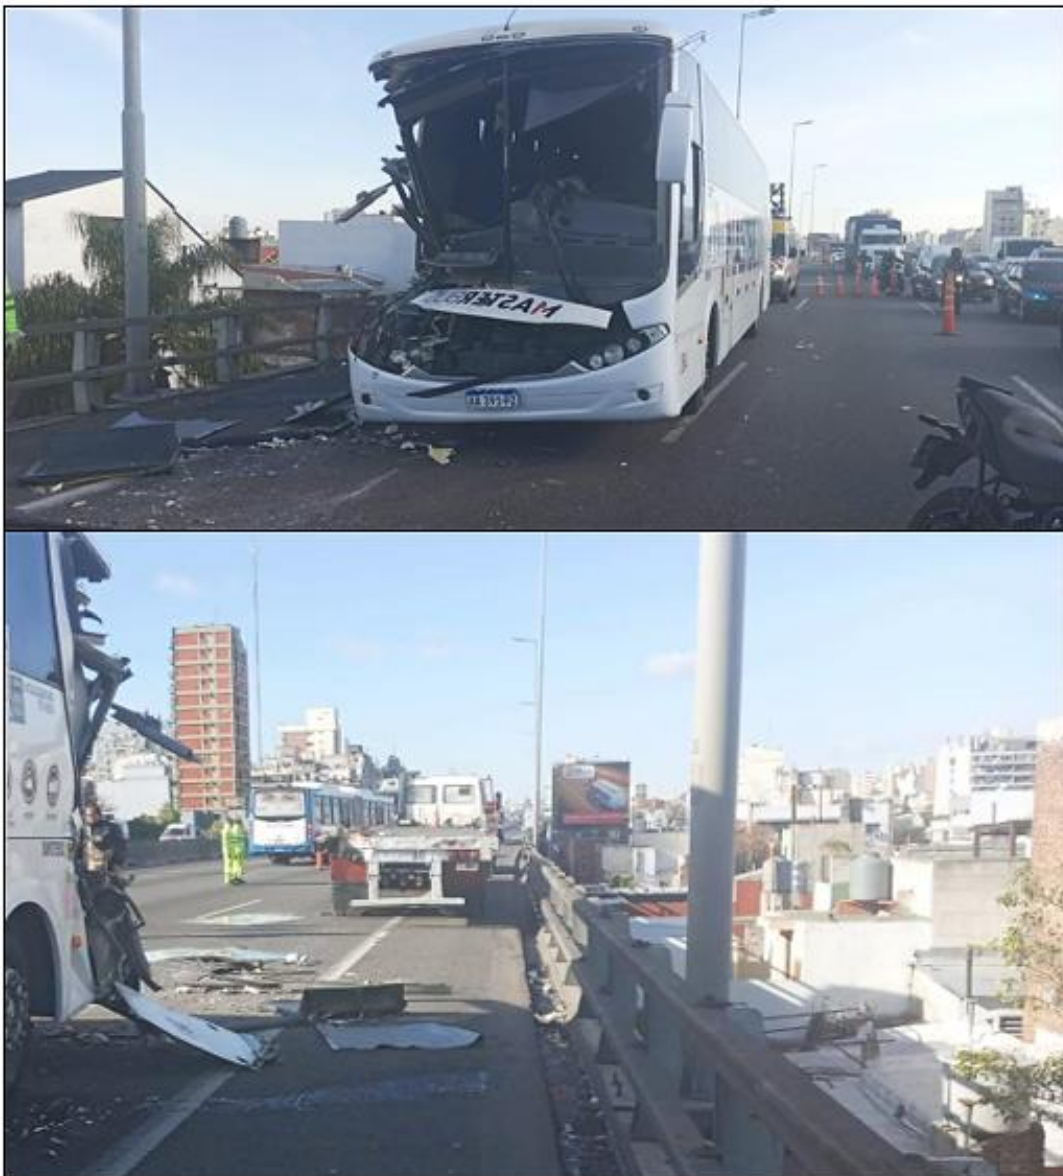
En fotografías tomadas momentos posteriores al suceso se observa que el ancho de la banquina sería inferior al ancho del Vehículo 2 (ver figuras 1 y 4).

Figura 4. Imágenes del lugar del suceso tomadas momentos posteriores al hecho. Fuente: Master Bus SA, 2022.

- El ancho de banquina no resultaría suficiente para la detención de un vehículo de gran porte. Existe una dársena de detención para emergencias aproximadamente 670 m posteriores al lugar del suceso.
- El Vehículo 1 circulaba por el carril derecho.
- No se observaron huellas, vestigios u otros indicios físicos que evidencien maniobras previas al impacto por parte de los vehículos involucrados.

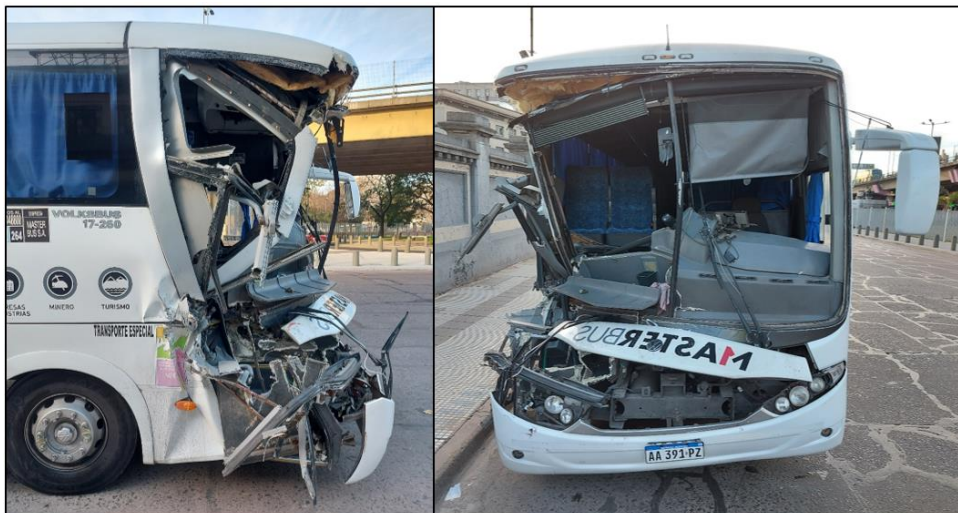
Se observaron daños directos en el sector anterior (parte derecha) y el sector lateral derecho (parte anterior) con deformaciones y roturas que evidencian una fuerza actuante de dirección prácticamente paralela al eje longitudinal del vehículo, con sentido hacia su sector posterior, producto del impacto con el Vehículo 2.

Figura 7. Daños en el Vehículo 1. Fuente: JST, 2022

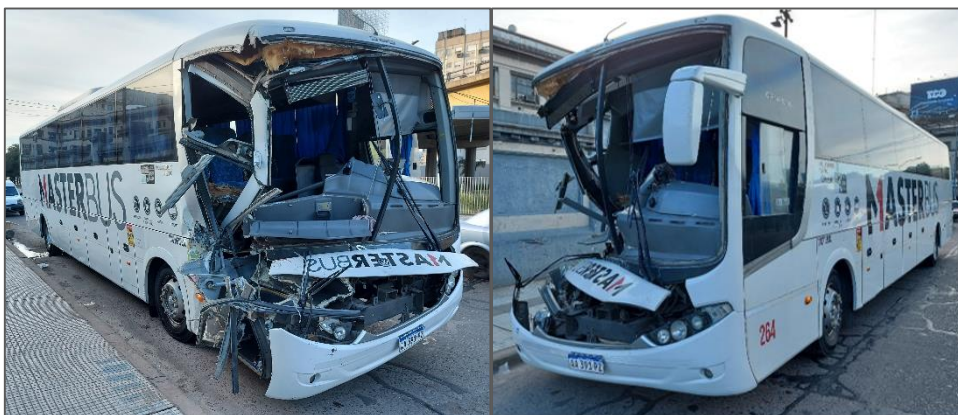
Figura 8. Vistas frontoangulares del Vehículo 1. Fuente: JST, 2022

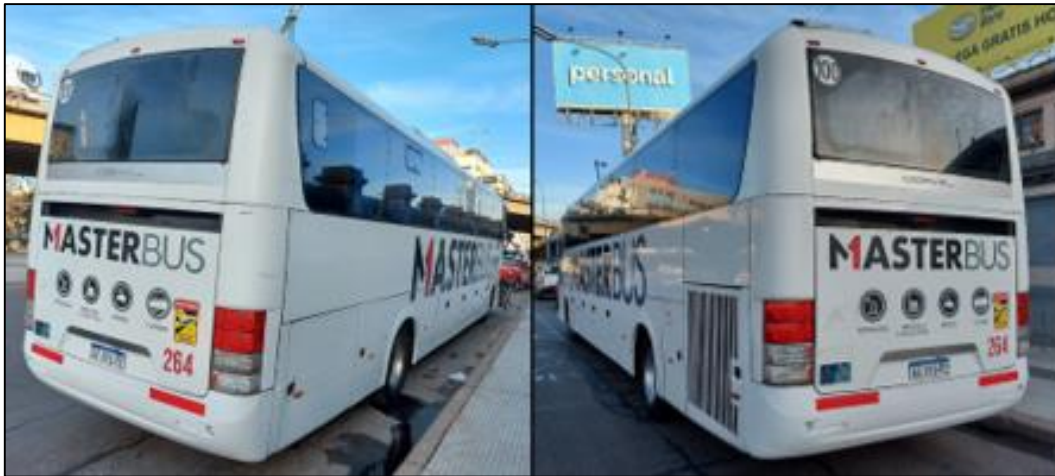
Figura 9. Vistas angulares posteriores del Vehículo 1. Fuente: JST, 2022

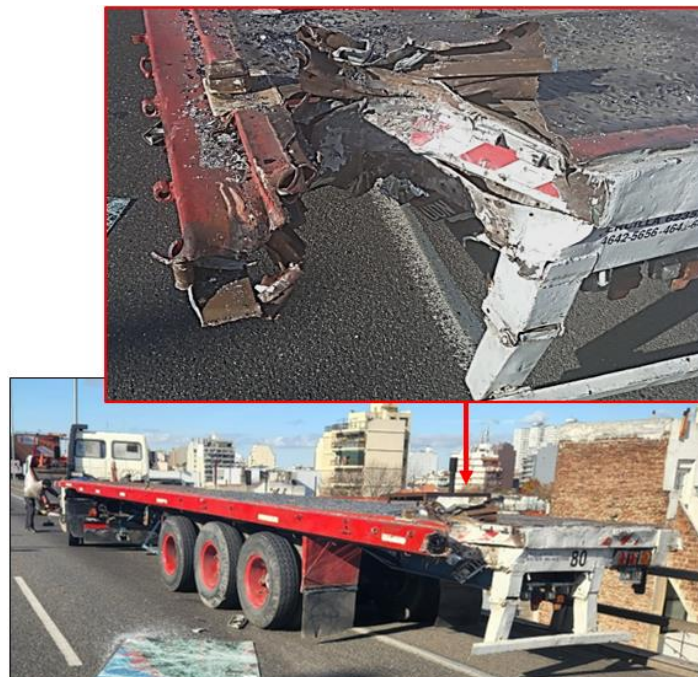
En fotografías del semirremolque tomadas momentos posteriores de ocurrido el suceso, se observan daños directos en el sector posterior (parte izquierda) y el sector lateral izquierdo (parte posterior), con deformaciones y roturas que evidencian una fuerza actuante con dirección prácticamente paralela al eje longitudinal del vehículo, con sentido hacia su sector anterior, producto del impacto con el Vehículo 1.

Figura 10. Daños en el semirremolque del Vehículo 2. Fuente: Master Bus SA, 2022

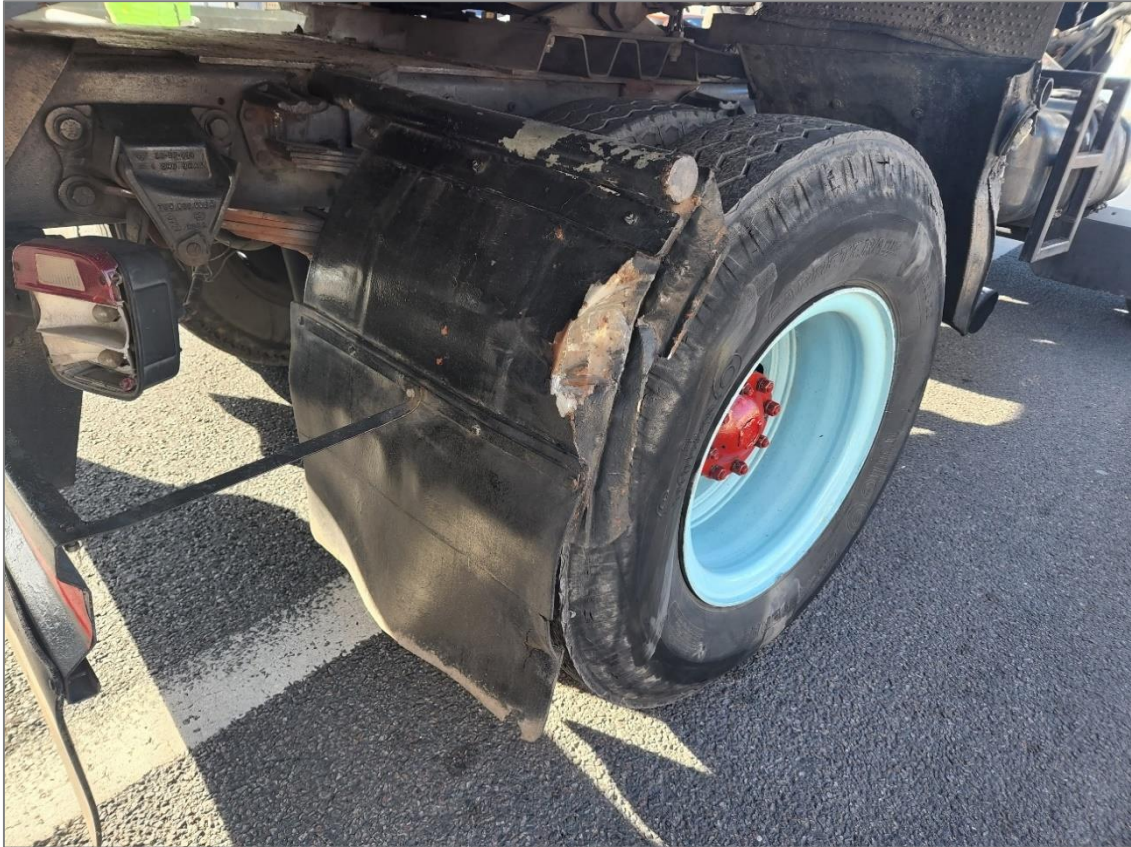
En dichas imágenes también pueden observarse daños leves en el camión tractor, sobre la zona del guardabarros y neumático posterior derecho externo, que exhiben una fuerza actuante anteroposterior y son compatibles con un impacto y rozamiento contra la barrera de contención metálica situada junto a la banquina.

Figura 11. Daños en el camión tractor del Vehículo 2. Fuente: Master Bus SA, 2022

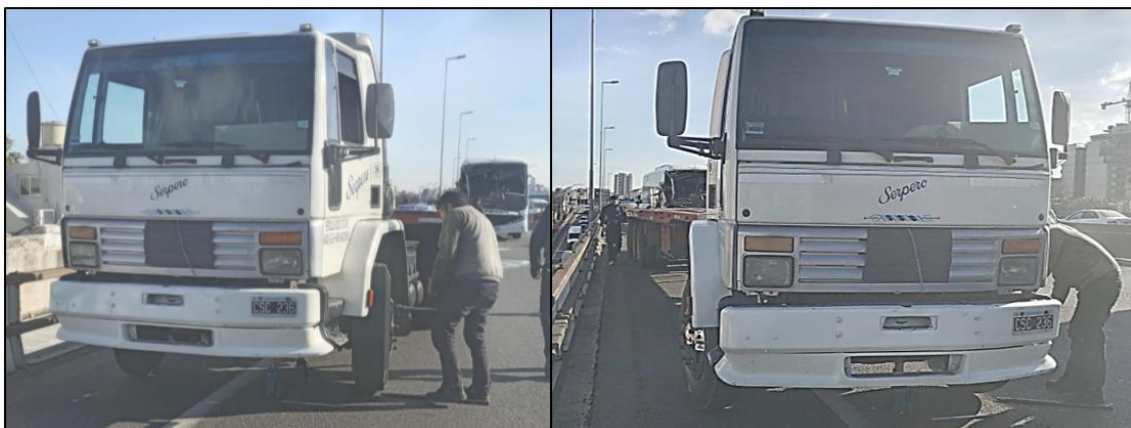
Figura 12. Vistas del camión tractor del Vehículo 2. Fuente: Master Bus SA, 2022

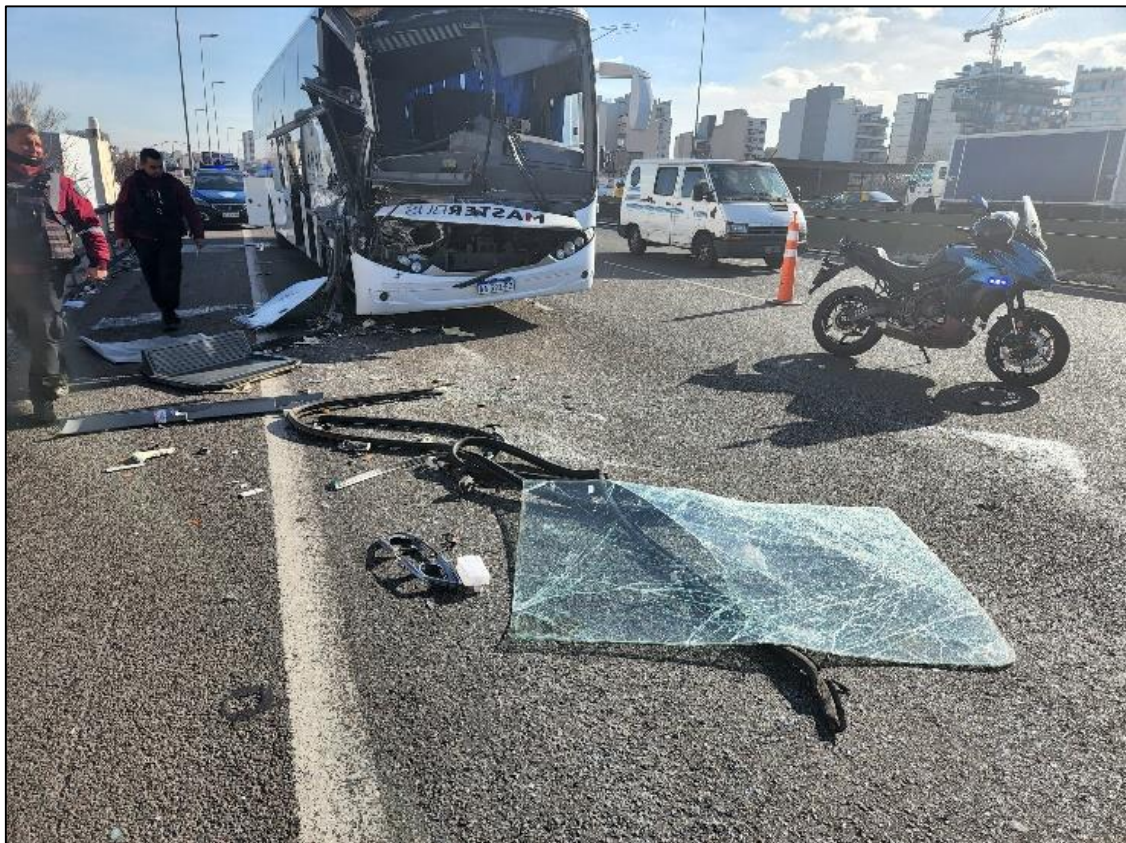
La zona de impacto se sitúa sobre la parte derecha del carril derecho, lo cual se estableció teniendo en cuenta la acumulación y dispersión de restos, el ángulo de colisión entre vehículos (establecido a partir del análisis de sus daños), el inicio de huellas posimpacto del Vehículo 2 y las posiciones vehiculares observadas en las fotografías.

A partir del impacto, el Vehículo 1 concluyó cerca de la zona de impacto y el Vehículo 2 se desplazó unos metros en sentido hacia Av. Huergo, de acuerdo con las huellas posimpacto del Vehículo 2 y los rastros de rozamiento de su lateral derecho contra la barrera metálica adyacente a la banquina.

Figura 13. Huellas y vestigios en el lugar del suceso. Fuente: Master Bus SA, 2022

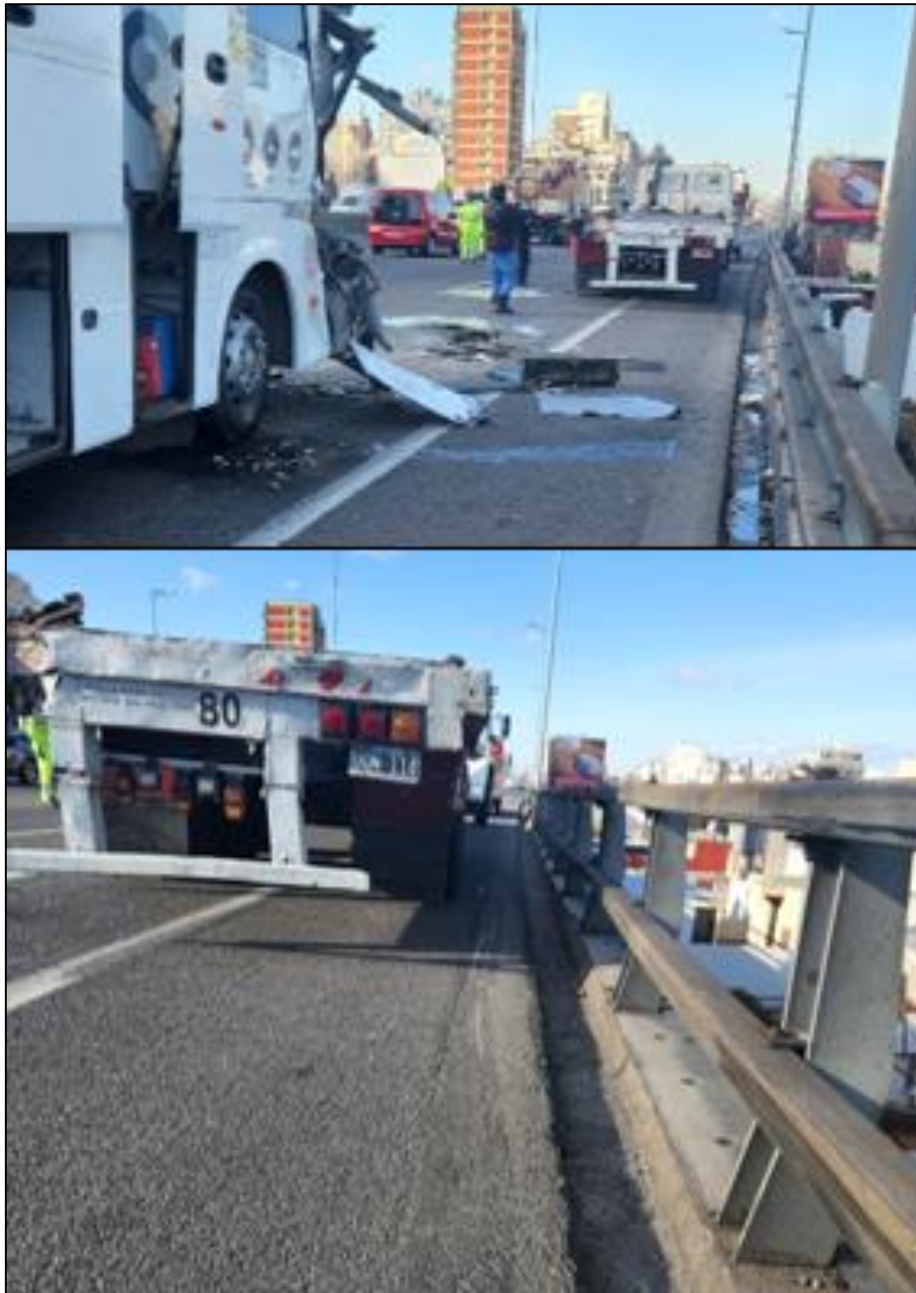
Figura 14. Huellas y vestigios en el lugar del suceso. Fuente: Master Bus SA, 2022
