Informe Básico de suceso automotor	
Expediente	EX-2022-56964066- -APN-DNISAU#JST
Tipo de suceso	Accidente

Lugar y fecha			
Fecha	04-06-2022	Hora	8:45
Lugar	Colonia Caroya		
Localidad, Partido	Departamento de Colón		
Provincia	Córdoba		
Coordenadas	-31.0478110, -64.1225330

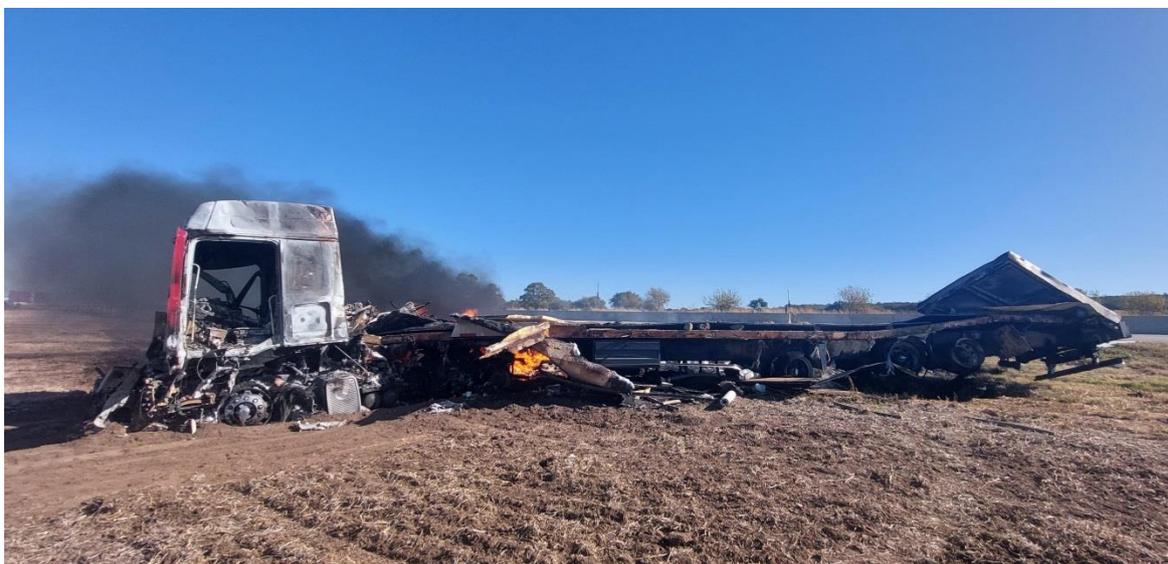
Vehículo 1	Dominio: OWF931	Tipo: Camión Tractor
Categoría	Categoría N3: vehículo para transporte de carga con un peso máximo superior a los doce mil kilogramos (12.000 kg).	
Marca	Mercedes Benz	
Modelo	Actros 2041 S	
Año	2015	
Tipo de caja	CAG	
Configuración de ejes	1S-1D	
Revisión Técnica Obligatoria	Resultado	Apto
	Realizada	31/05/2022
	Vencimiento	31/05/2023
	Estado	Vigente
RUTA	Validación	12/05/22
	Clase de carga habilitada	Transporte de carga propia, transporte de carga fraccionada, transporte de carga masiva o granel
Ubicación de daños	Vehículo incendiado	
Descripción de daños	Destrucción total	
	Dominio: A determinar	Tipo: Semirremolque
Categoría	A determinar

Figura 1. Posición final y daños del vehículo 1. Fuente: JST, 2022

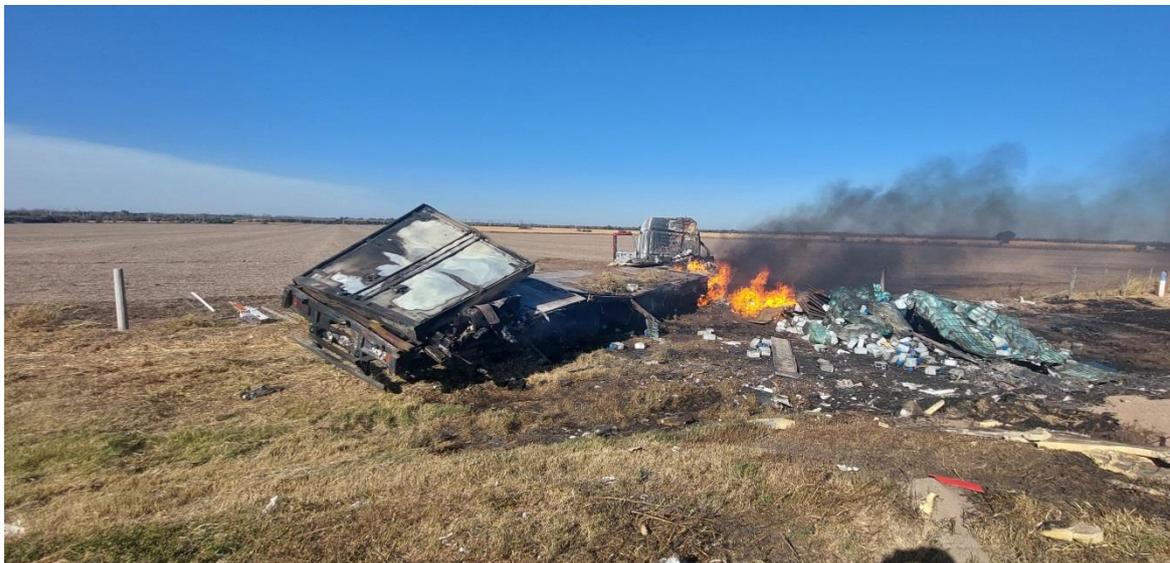
Figura 2. Vista posterior y daños del vehículo 1. Fuente: JST, 2022

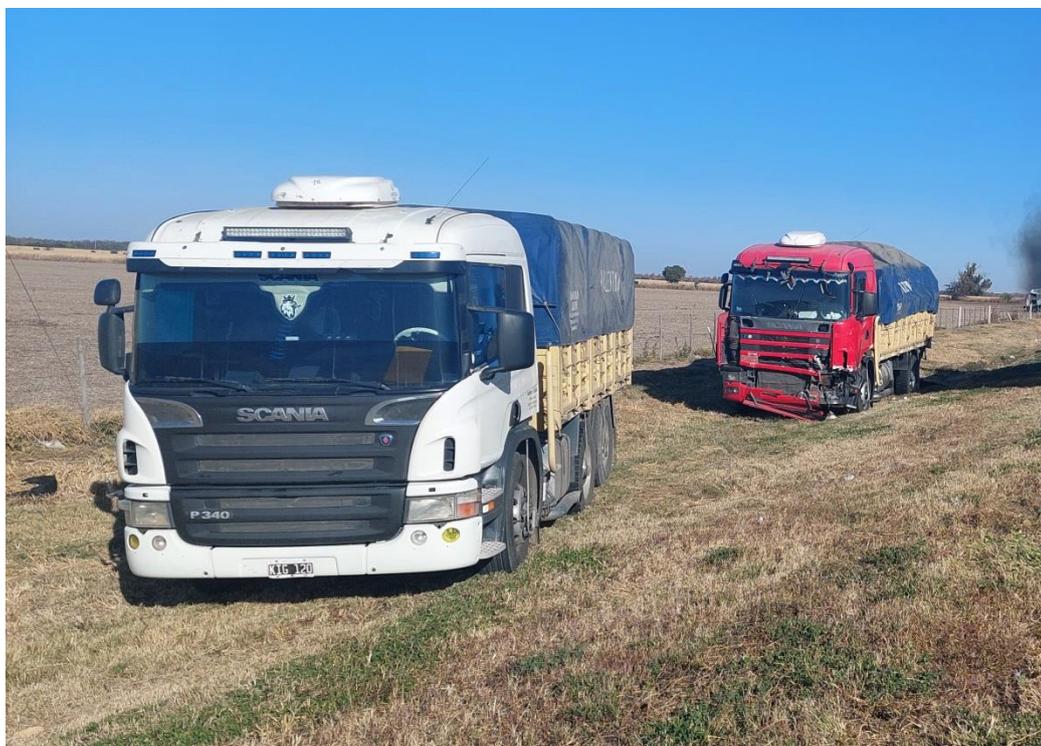
Ubicación de daños	En todo el frente y parte trasera del vehículo	
Descripción de daños	Se localizan daños en el paragolpes delantero, óptica izquierda, rotura del vértice de carrocería izquierdo y derecho, radiador, parrilla frontal y parabrisas. En el sector posterior se localiza hundimiento y desprendimiento de la puerta derecha y en el lateral posterior derecho, se evidencia desprendimiento de parte de la caja.	
Servicio	Ocasión de servicio	Sí
	Carga transportada	Papel
	Origen	A determinar
	Destino	A determinar
Sentido de circulación	Vía	RN 9 Norte
	Desde	Gral. Paz
	Hacia	Colonia Caroya

Figura 3. Vista anterior y posición final de los vehículos 2 y 3. Fuente: JST, 2022

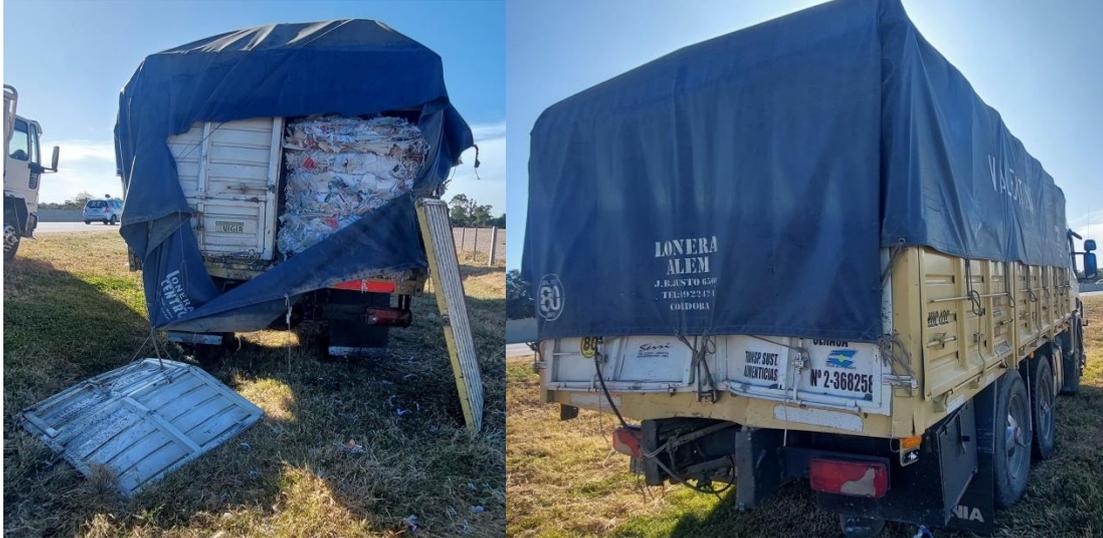
Figura 4. Vista posterior de los vehículos 2 y 3 en su posición final. Fuente: JST, 2022
