INFORME PRELIMINAR DE SUCESO AUTOMOTOR

Título: Cargas, colisión múltiple, Colonia Caroya, Córdoba

Fecha y hora: 4/6/2022 8:45

Expediente: EX-2022-56964066- -APN-DNISAU#JST

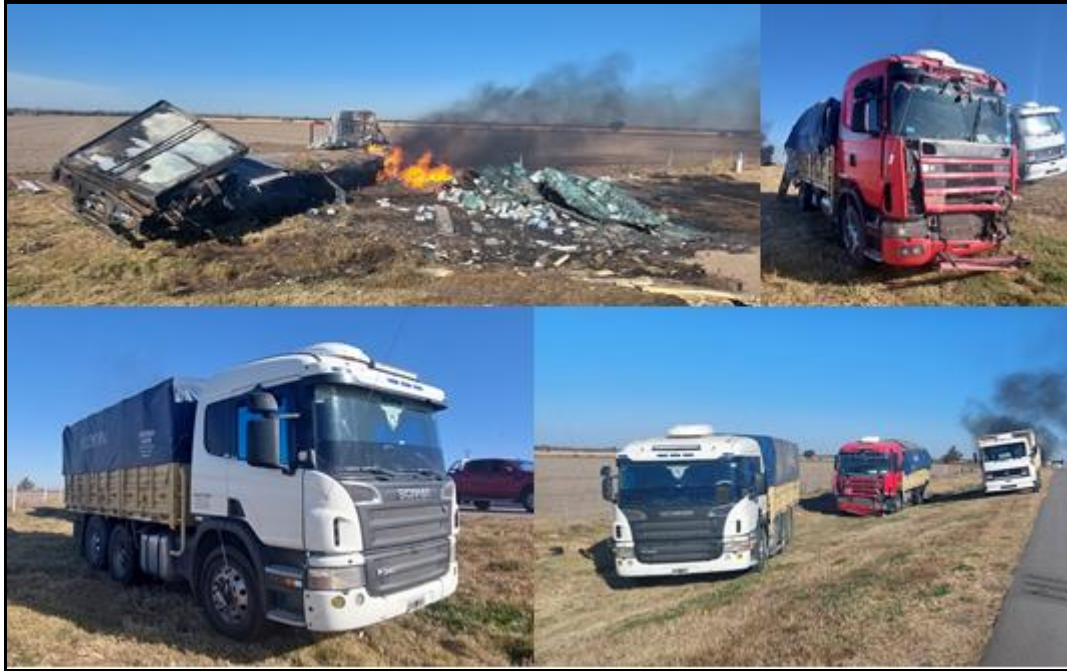
El suceso tuvo lugar en la Ruta Nacional 9 Norte, a la altura del kilómetro 745, próximo al ingreso de la localidad de Colonia Caroya del Departamento de Colón, en la provincia de Córdoba. Por causas que continúan bajo investigación, se produjo una colisión múltiple por alcance de tres camiones de

Figura 1. Fotografía de las posiciones finales de los vehículos partícipes del suceso. Fuente, JST, 2022

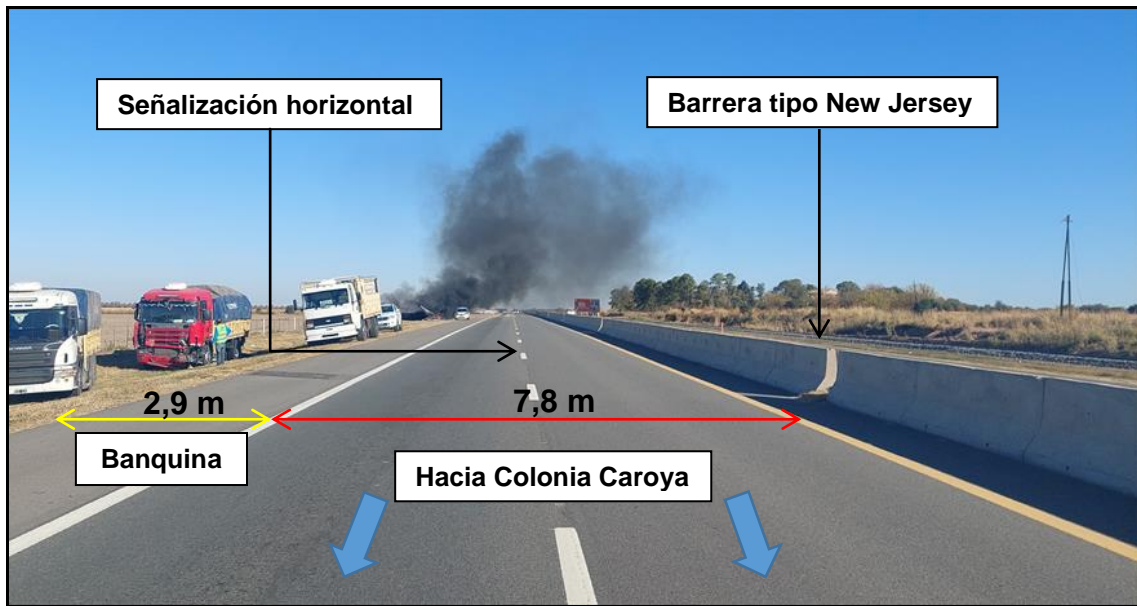
Calzada: La RN 9 norte presenta una calzada con dos bandas de circulación divididas por una barrera tipo New Jersey de hormigón, una con dos carriles de circulación con sentido hacia la localidad de Colonia Caroya con un ancho útil de 7,8 m y divididos por una línea discontinua de color blanco, y otra con dos carriles de circulación con sentido hacia la localidad de Gral. Paz con un ancho útil de 7,8 m y separados por una línea discontinua de color blanco. La calzada está constituida por carpeta asfáltica pulimentada por el tránsito, la cual se hallaba seca y con tierra al momento del relevamiento (ver Figura 3).

Señalización: presenta señalización horizontal conformada por líneas blancas discontinuas longitudinales divisorias de carriles en el mismo sentido de circulación (ver Figura 3).

Figura 3. Características de la vía en el lugar del suceso con sentido hacia Gral. Paz. Fuente: JST, 2022

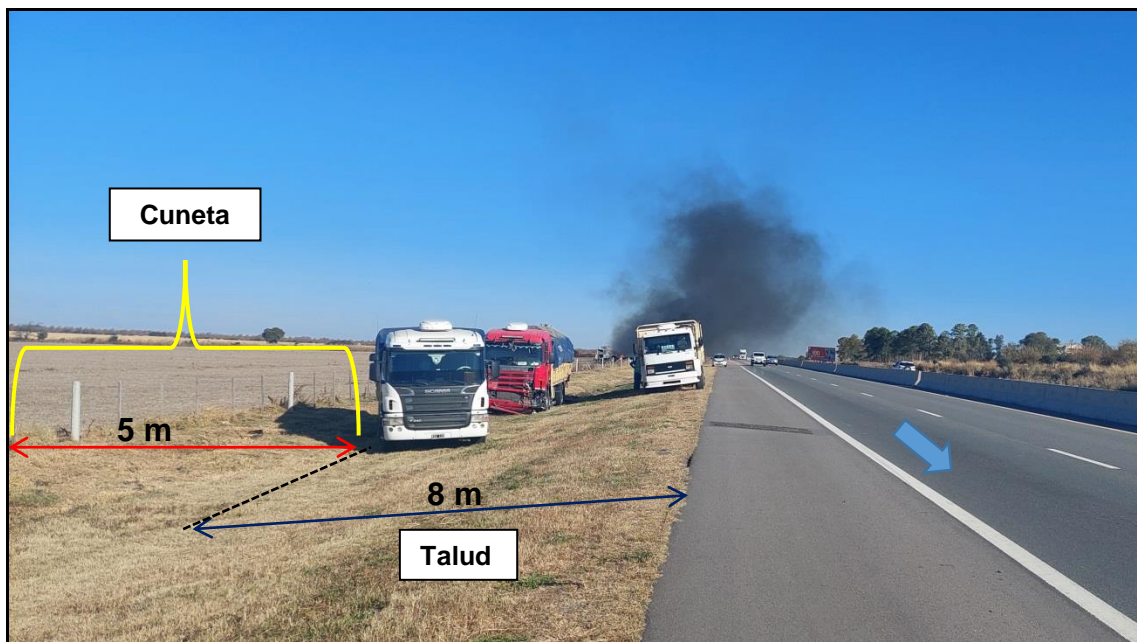
Banquina: en ambos laterales de la calzada, a la altura del área de la colisión, se observan banquetas. Una banquina con sentido hacia la Localidad de Colonia Caroya conformada por asfalto y con un ancho útil de 2,9 m y una banquina con sentido hacia Gral. Paz conformada por asfalto y con un ancho útil de 2,9 m (ver Figura 3). Cabe destacar que la calzada, lindante a la banquina con sentido hacia Colonia Caroya, presenta un talud de 8 m de ancho el cual se encuentra contiguo a la cuneta por un espacio de 5 m hasta la línea de inicio de propiedad privada (ver Figura 4).

Figura 4. Características de la zona de camino lindante a la vía de circulación. Fuente, JST, 2022

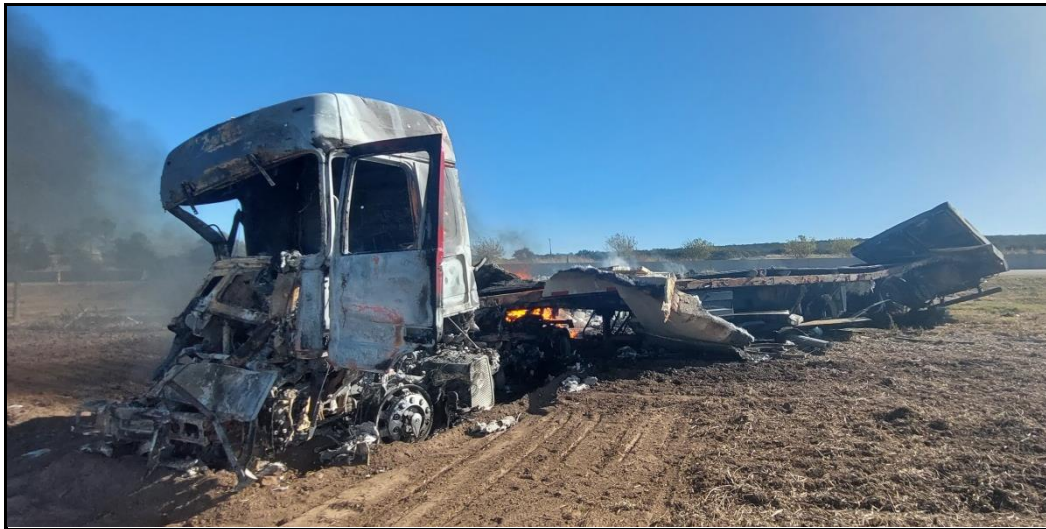
El Vehículo 1 presentó daños por destrucción total por incendio (ver Figura 8).

Figura 8. Destrucción total por incendio del Vehículo 1. Fuente: JST, 2022

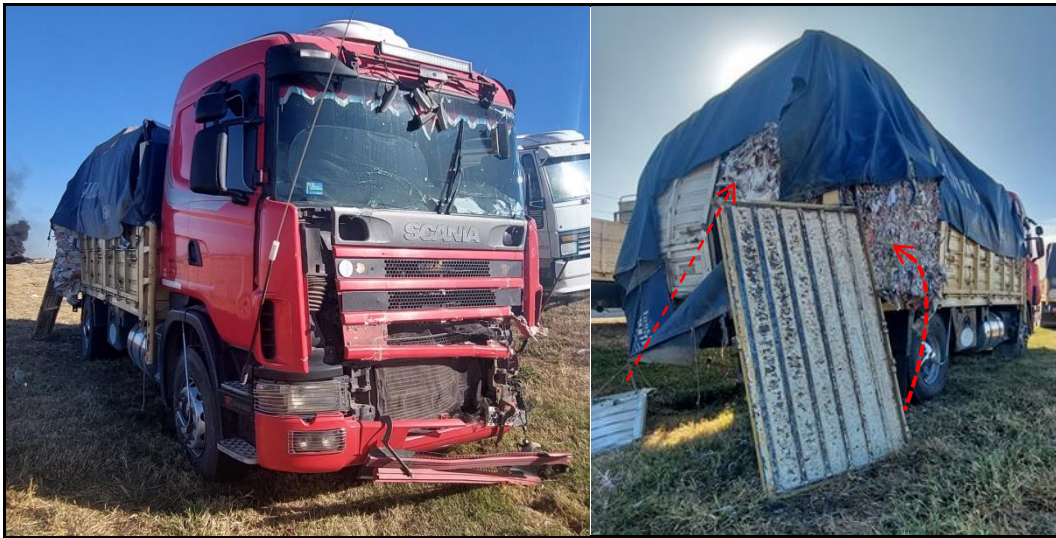
En el Vehículo 2, se localizaron daños en el paragolpes delantero, óptica izquierda, rotura del vértice de carrocería izquierdo y derecho, radiador, parrilla frontal y parabrisas. En el sector posterior se observó hundimiento y desprendimiento de la puerta derecha, y en el lateral posterior derecho se evidenció desprendimiento de parte de la caja (ver Figura 9).

Figura 9. Daños en el Vehículo 2. Fuente: JST, 2022

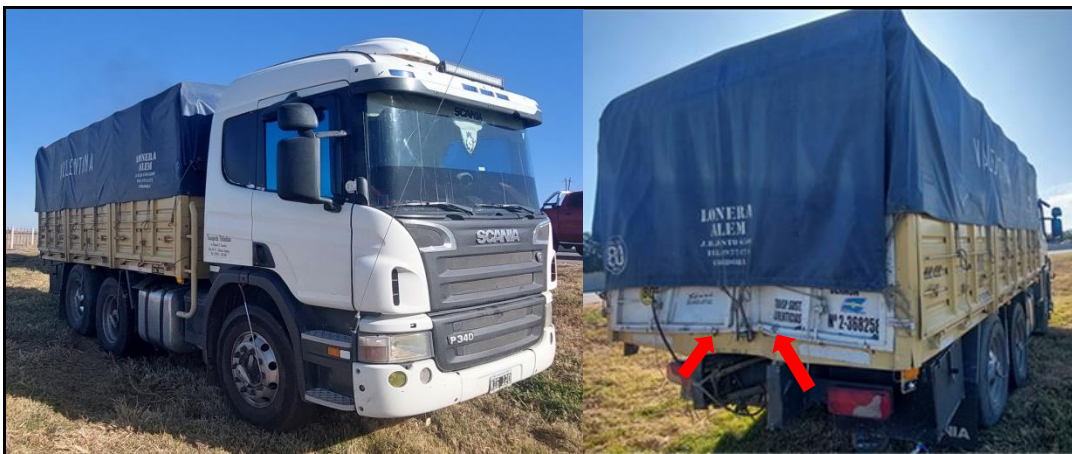
El Vehículo 3 solo presentó daños leves por hundimiento en el centro de las puertas de la caja (ver Figura 10).

Figura 10. Daños en el Vehículo 3. Fuente: JST, 2022

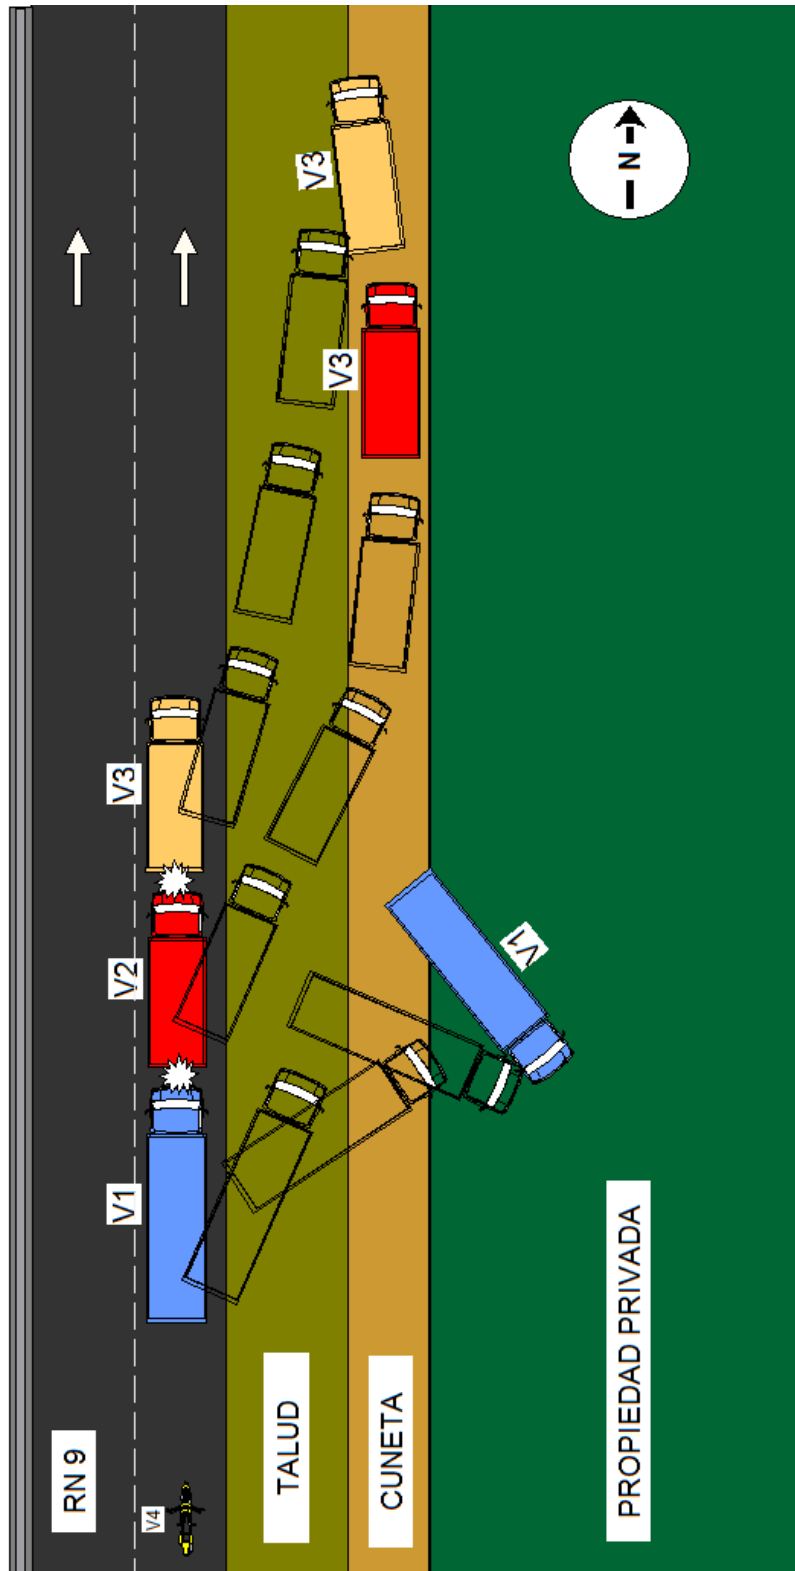
Momentos previos al suceso, los tres camiones involucrados (vehículos 1, 2 y 3) circulaban en fila por la RN 9 Norte, por la banda de circulación este de la calzada en dirección hacia la localidad de Colonia Caroya en la Provincia de Córdoba. A la altura del kilómetro 745, próximo a la mencionada localidad y por motivos que se encuentran bajo investigación, el Vehículo 1, el cual circulaba en último lugar, impactó con su parte frontal la parte posterior del Vehículo 2, logrando de esta manera que este último impacte con su parte frontal la parte posterior del Vehículo 3.

Posteriormente a la colisión múltiple por alcance, el Vehículo 1 se desplazó hacia su derecha abandonando la calzada y deteniéndose a 10 metros de la banquina sobre la zona de cuneta y dentro del espacio de una propiedad privada, iniciando al mismo tiempo un foco de ignición y quedando ubicado de forma oblicua y transversal a la dirección de la calzada (ver Figura 11). Asimismo, los vehículos 2 y 3 se dirigieron hacia su derecha y abandonaron la calzada. Ambos vehículos quedaron a 144 metros del Vehículo 1, sobre la zona de cuneta lindante al talud contiguo a la banquina (ver Figura 11).

Figura 11. Ilustración de la secuencia fáctica del suceso. V1: Vehículo 1, V2: Vehículo 2, V3: Vehículo 3, V4: Vehículo 4. Fuente: JST, 2022

- El Vehículo 1 generó el primer impacto que dio lugar a los siguientes, provocando la colisión múltiple por alcance.
- No hay señales de participación de otro vehículo como parte de la dinámica de la colisión.
