# Informe preliminar

## Suceso automotor

**Tipo de evento:** Choque múltiple

**Lugar:** Av. Mitre 1739, San José, Guaymallén, Mendoza

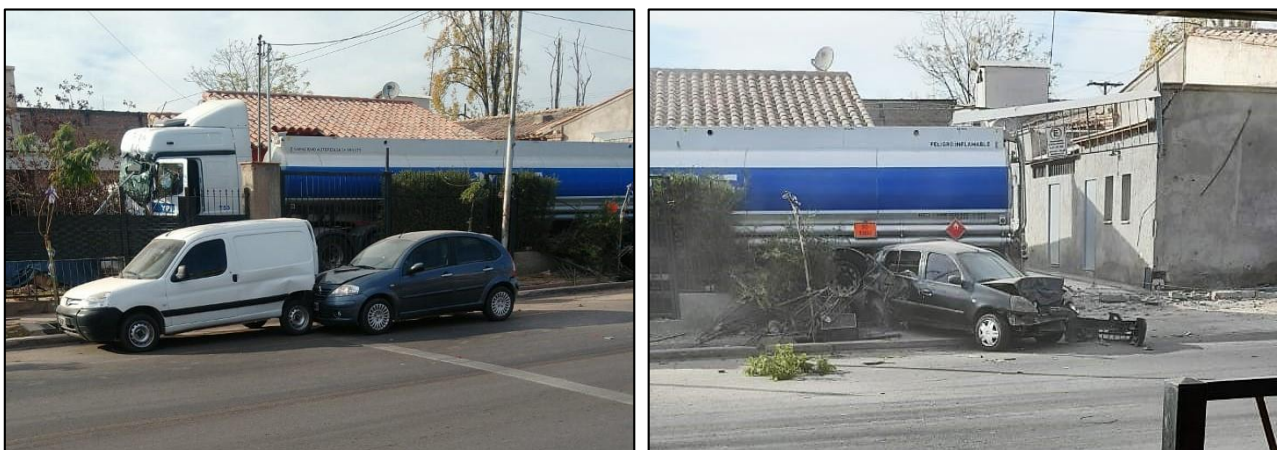
Figura 1. Lugar del accidente. Posición final de cuatro de los vehículos involucrados. Fuente: [El Sol](#), 2022

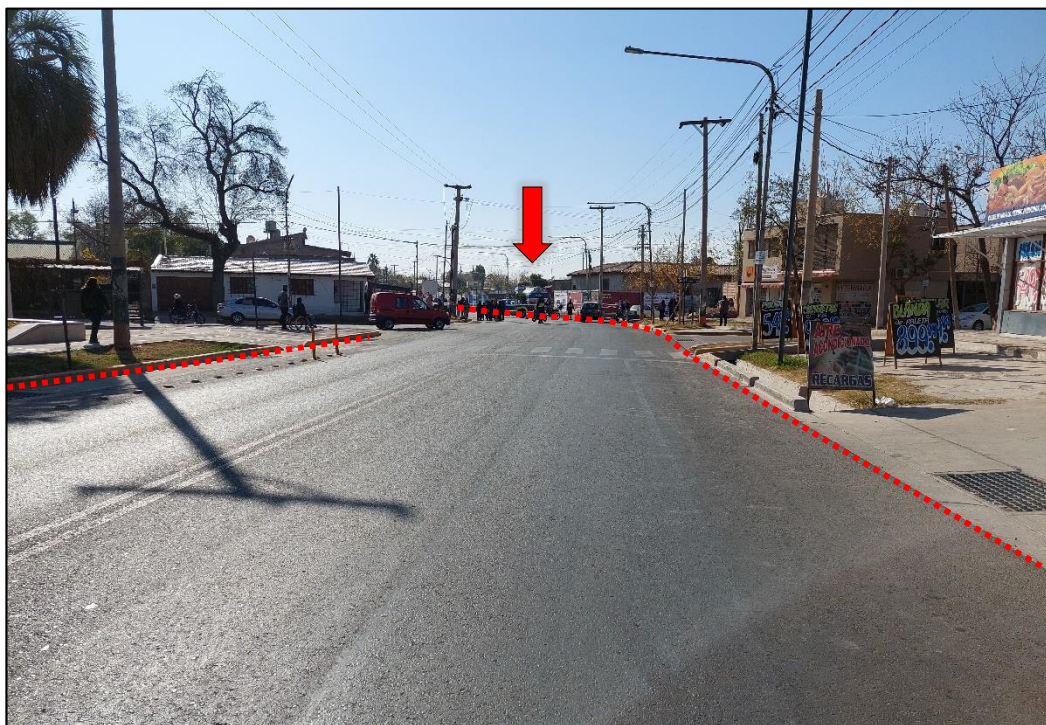
Respecto de la configuración de esta vía principal, es menester destacar que en las proximidades de la intersección con calle Correa Saa (lado este) la arteria principal adquiere una leve configuración curva hacia el cardinal oeste (ver figuras 2 y 4).

Figura 3. Vista general de Av. Mitre de sur a norte. Se observa la configuración curva de la vía y, debajo de la flecha vertical, la posición final del Vehículo 1. Fuente: JST, 2022

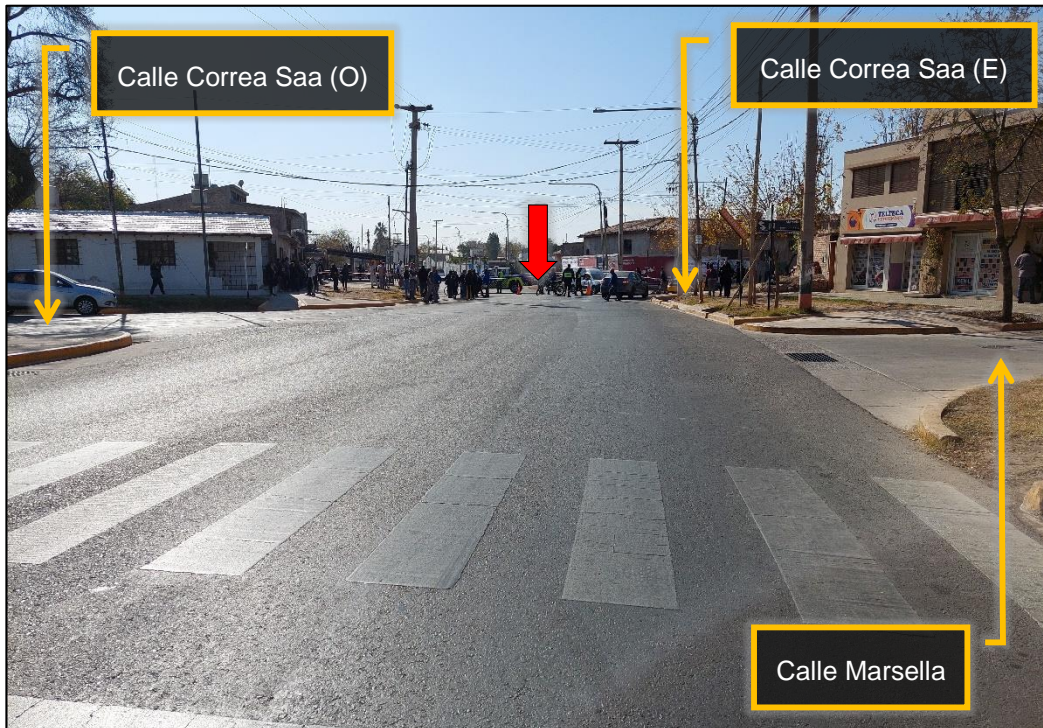
Figura 4. Vista general de Av. Mitre de sur a norte. Al oeste, calle Correa Saa. Al este, calle Marsella y calle Correa Saa. Fuente: JST, 2022

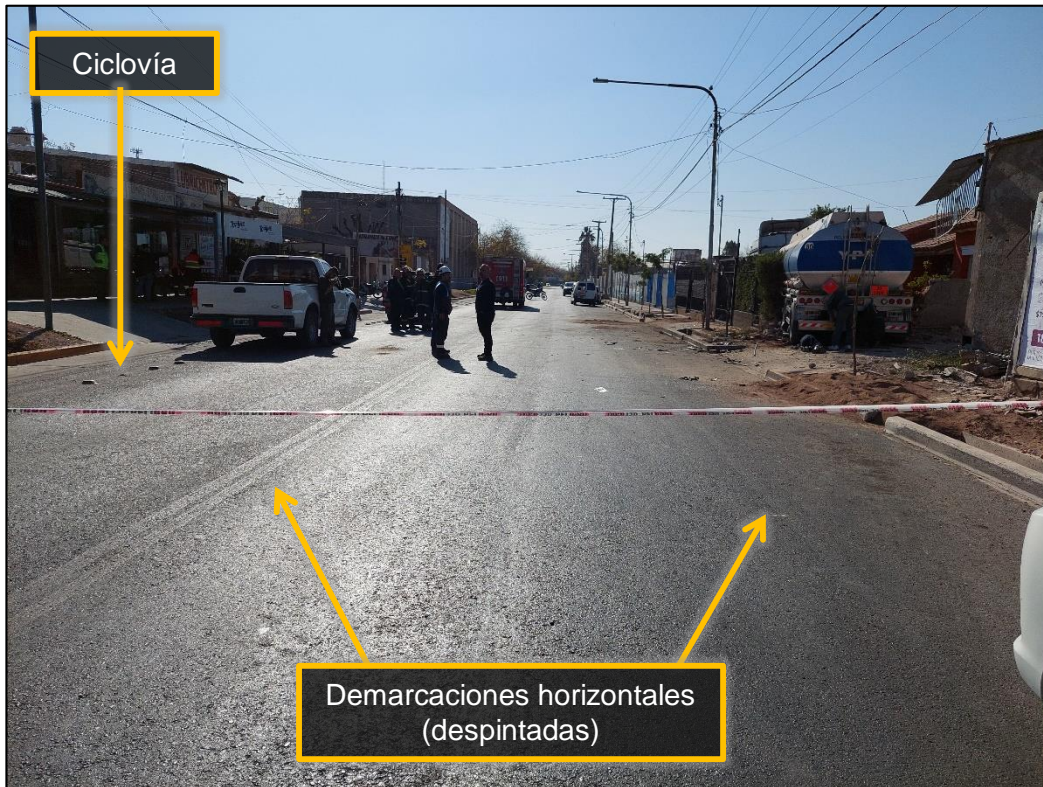
Figura 6. Vista general de Av. Mitre de sur a norte. Tramo recto de la vía, luego del cruce con calle Correa Saa. A la derecha de la imagen, el Vehículo 1 se observa introducido más allá de la línea de edificación. Fuente: JST, 2022

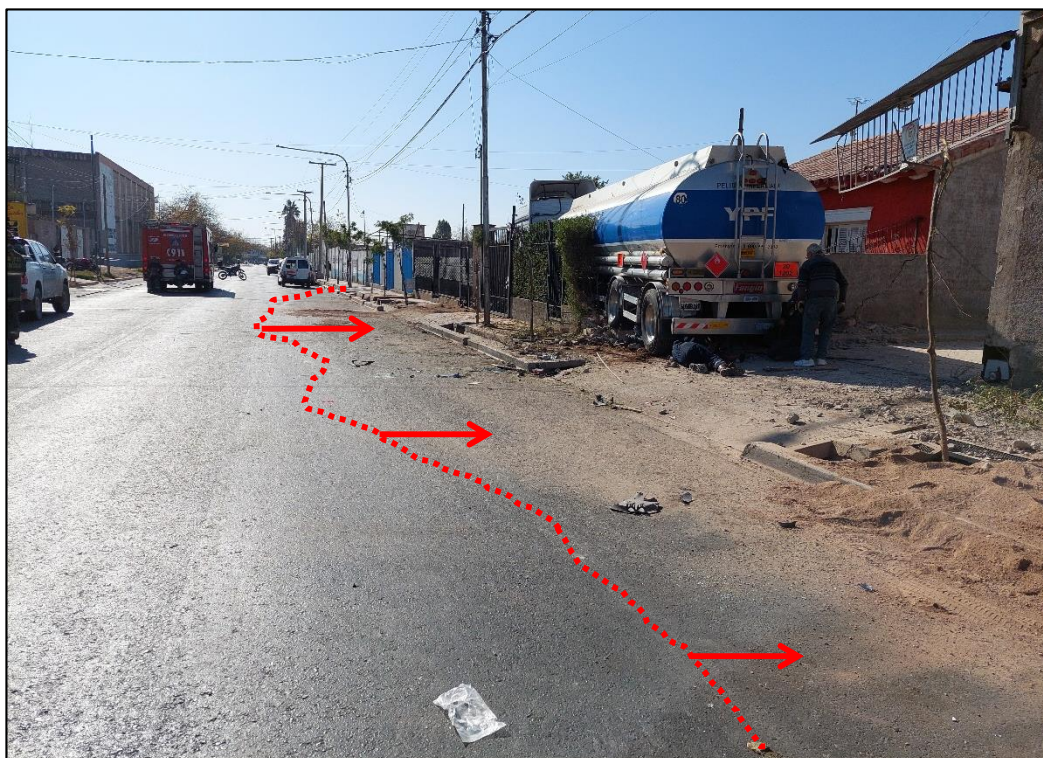
Figura 7. Posición final del Vehículo 1. A lo largo del carril de estacionamiento, se hallaban restos plásticos y fluidos mecánicos. En la acequia se halló combustible, que fue cubierto de arena. Fuente: JST, 2022

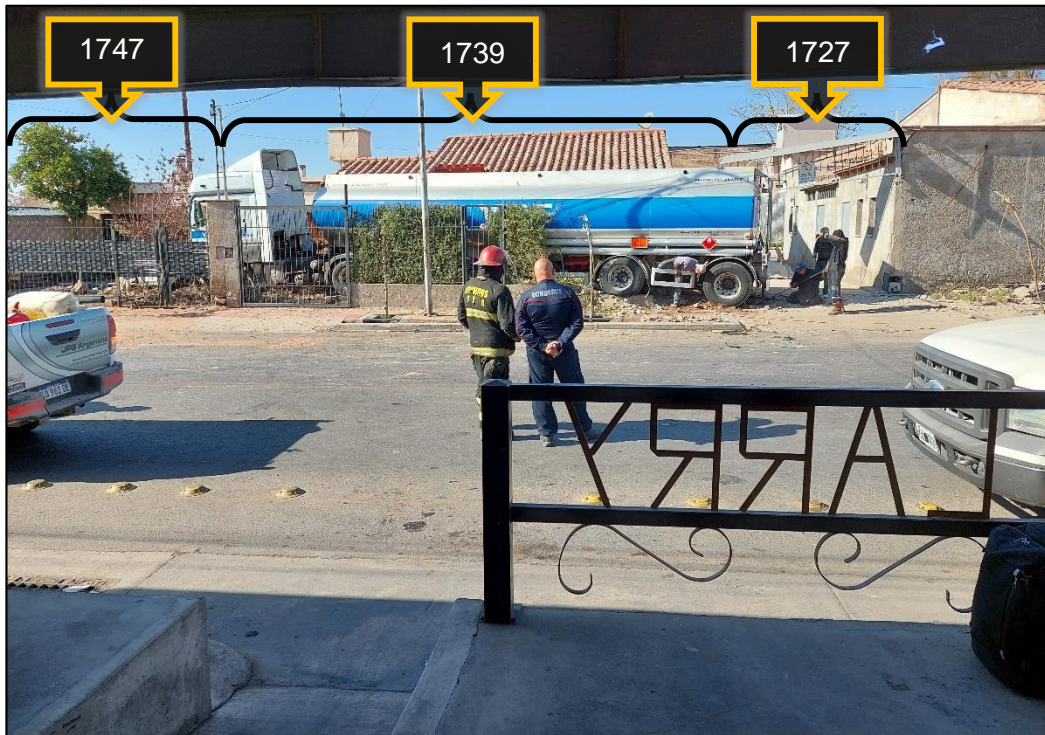
Figura 8. Posición final del Vehículo 1. En total se vieron afectadas tres propiedades, de sur (derecha) a norte (izquierda), con número catastral municipal: 1727, 1739 y 1747. Fuente: JST, 2022

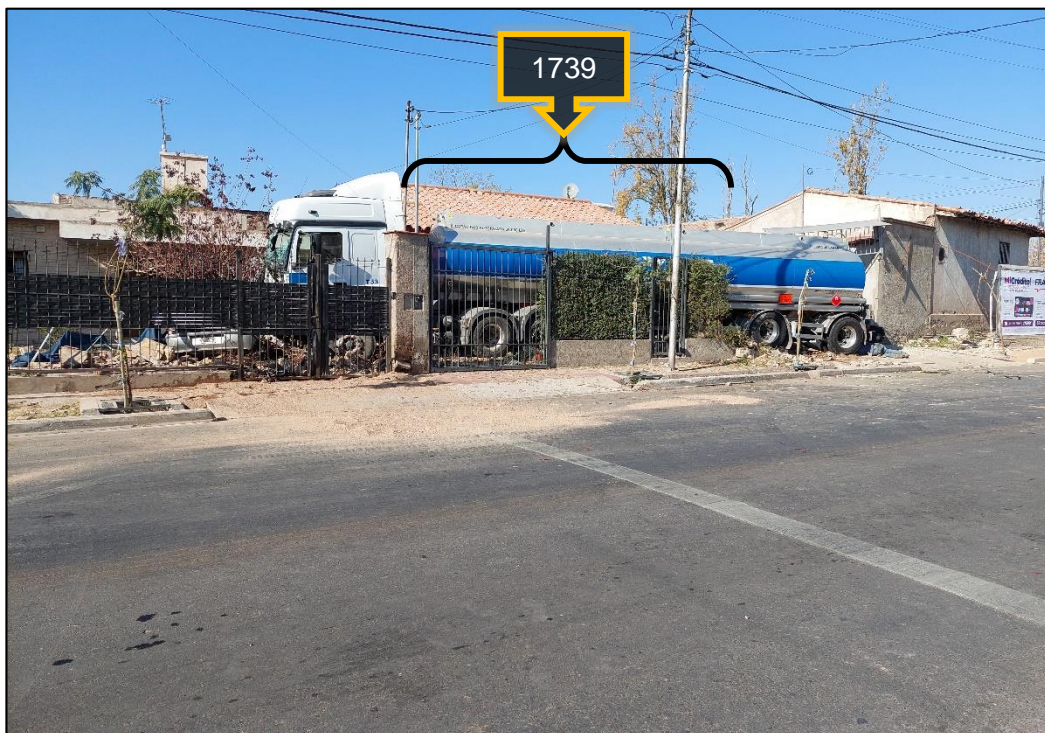
Figura 9. Posición final del Vehículo 1 dentro de propiedad privada. El inmueble 1739 fue el más afectado por la cantidad de daños materiales recibidos. La vivienda 1747 linda al norte con el predio del Club Atlético Argentino. Fuente: JST, 2022

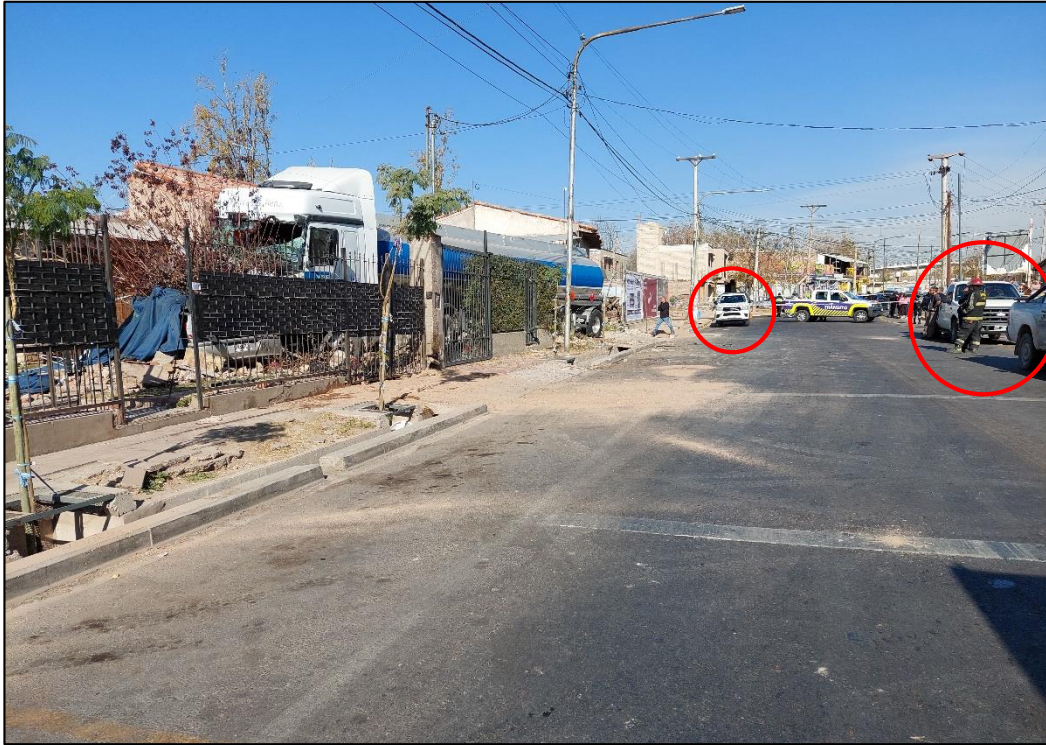
Figura 10. Vista general de Av. Mitre de norte a sur. Dentro de círculos, vehículos pertenecientes a los organismos de emergencia dentro de la escena principal. A partir de la vivienda 1747, sobre la calzada, comienzan las líneas auxiliares de reducción de velocidad. Fuente: JST, 2022

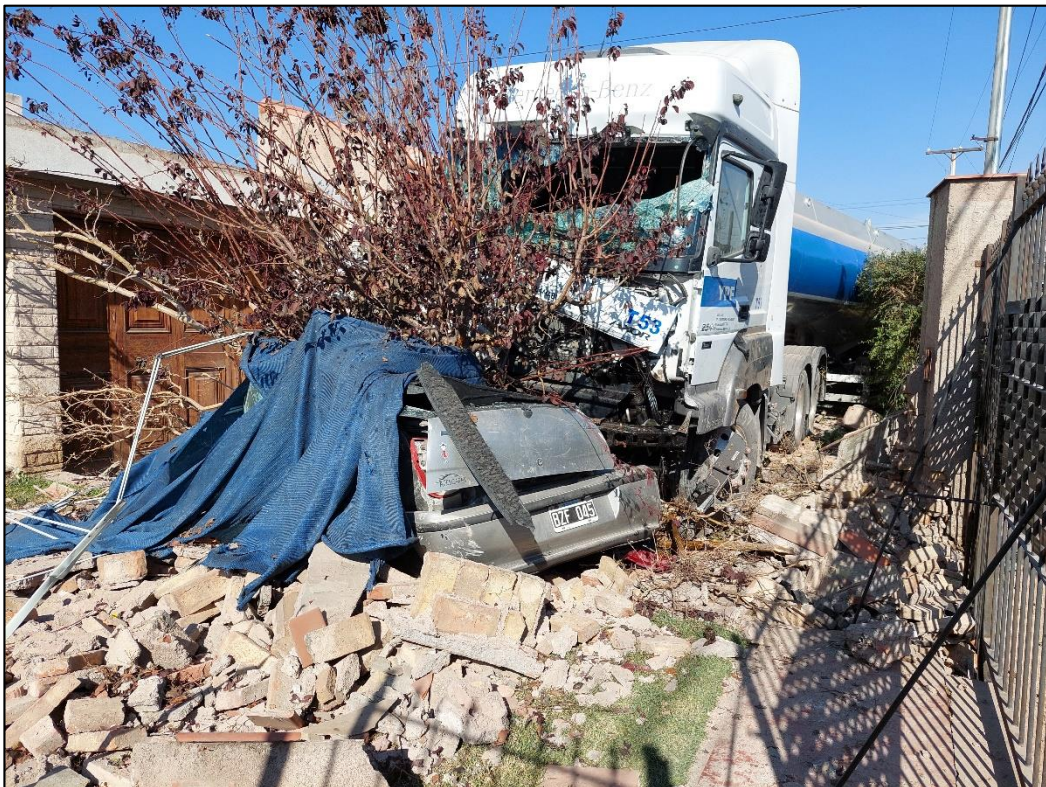
Figura 11. Vista general desde el interior de la vivienda 1747 hacia el sur. Se observa el frente y lateral izquierdo del Vehículo 1 y el sector posterior del Vehículo 5. Fuente: JST, 2022

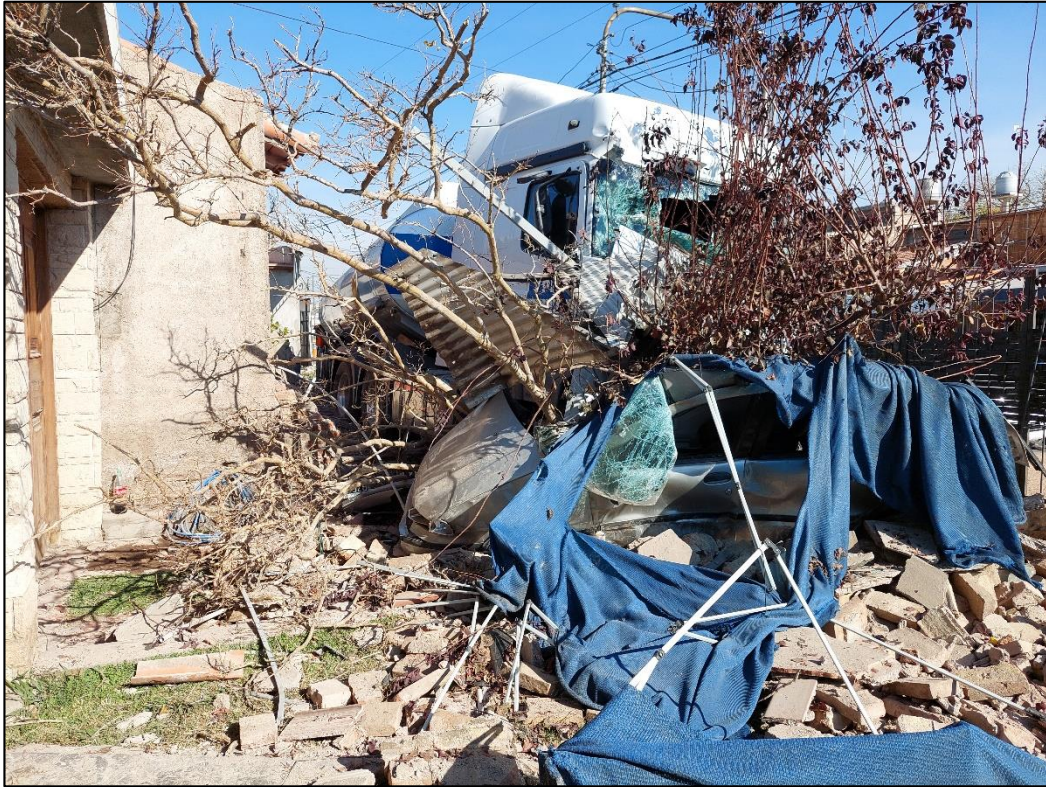
Figura 12. Vista general desde el interior de la vivienda 1747 hacia el sur. Posición final del Vehículo 1 y del Vehículo 5. Fuente: JST, 2022

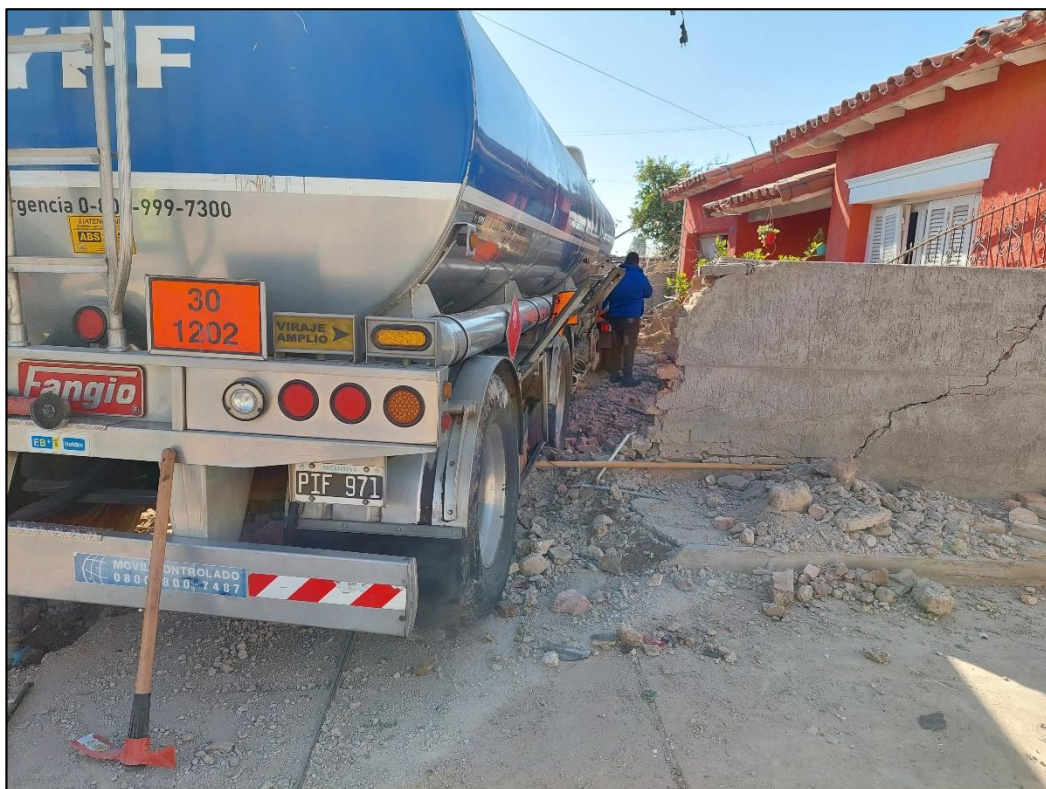
Figura 13. Vista general desde la vereda de la vivienda 1727 hacia el norte. Se observa el sector posterior y lateral derecho del Vehículo 1. Fuente: JST, 2022

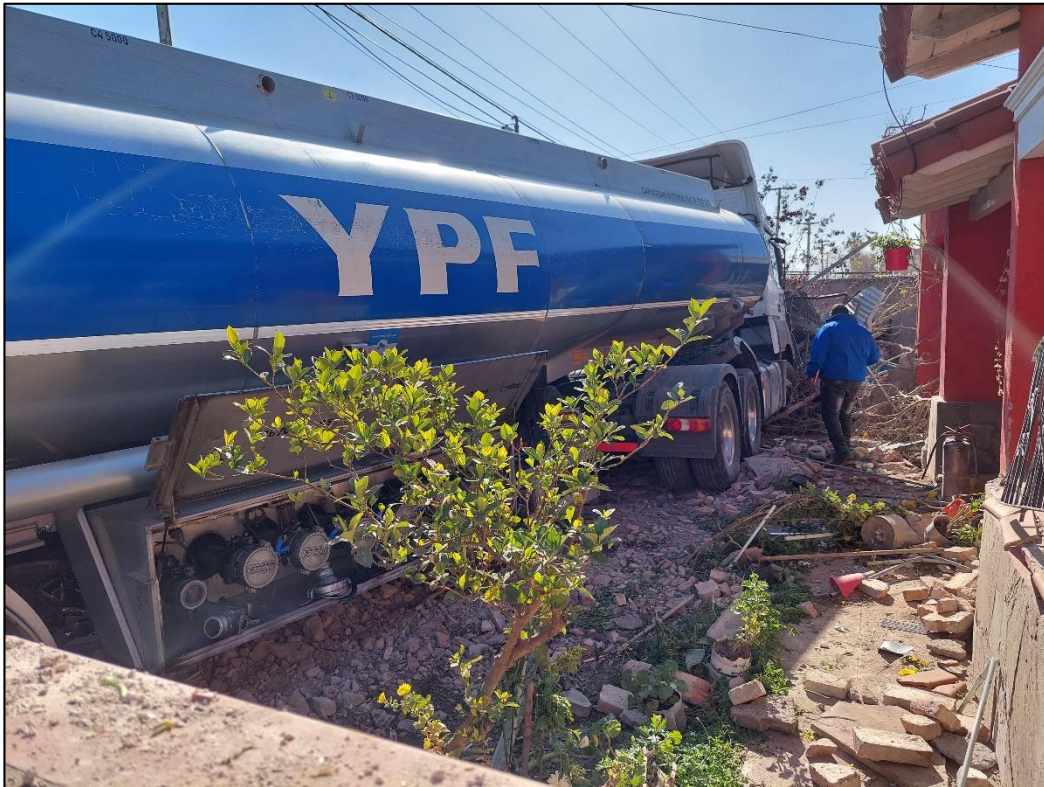
Figura 14. Vista general desde el frente de la vivienda 1727 hacia el norte. Se observa el jardín frontal de la vivienda 1739 y el lateral derecho del Vehículo 1. Fuente: JST, 2022

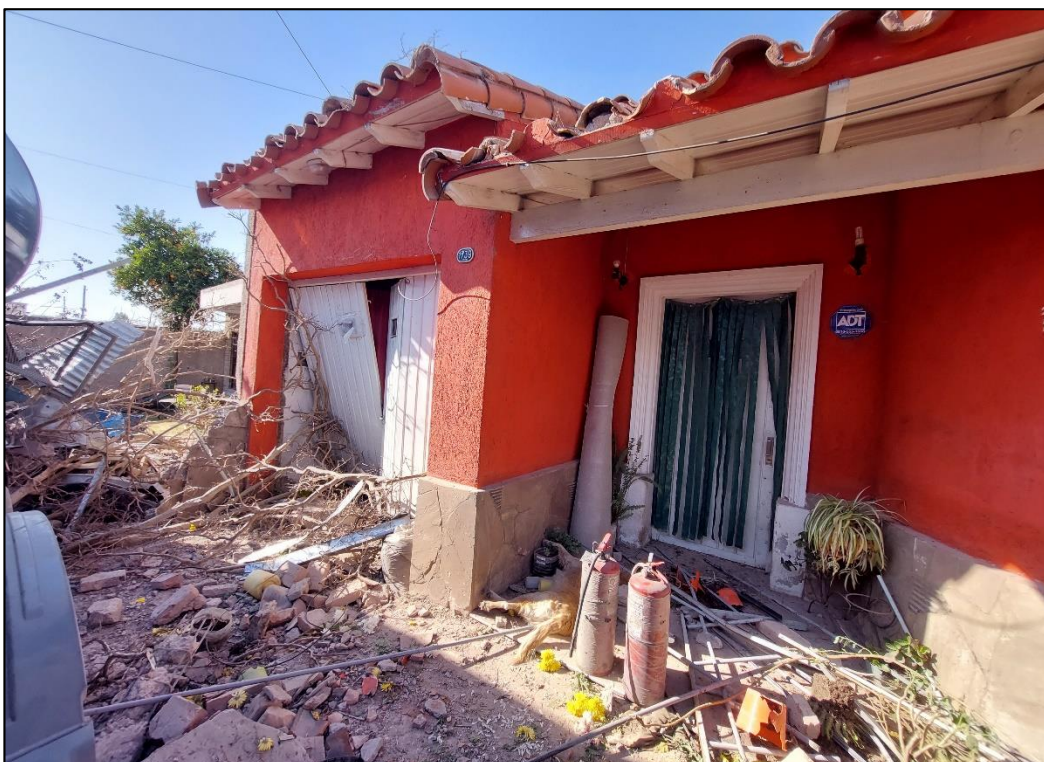
Figura 15. Vista general desde el frente de la vivienda 1739. Se observa el jardín frontal, la puerta principal de ingreso y el portón del garaje. Frente a la puerta, un perro muerto. Fuente: JST, 2022

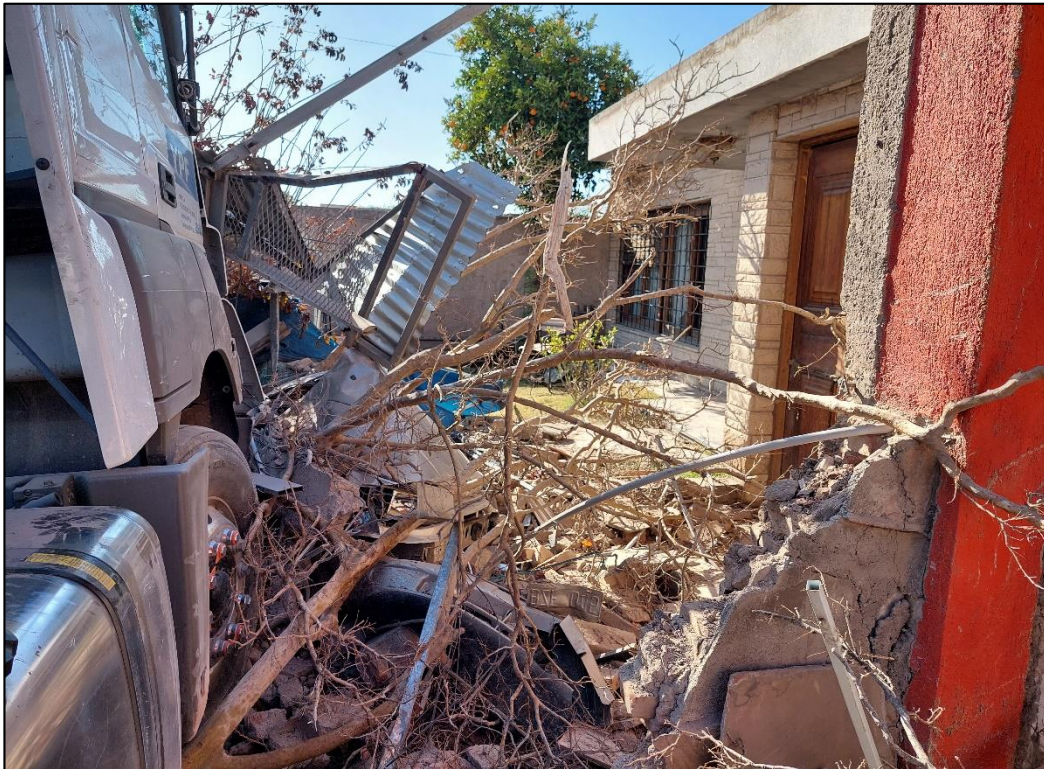
Figura 16. Vista general desde el frente de la vivienda 1739 hacia la vivienda 1747. Se observa su jardín frontal y puerta principal de ingreso. Frente a la puerta, entre escombros y ramas, el Vehículo 5. Fuente: JST, 2022

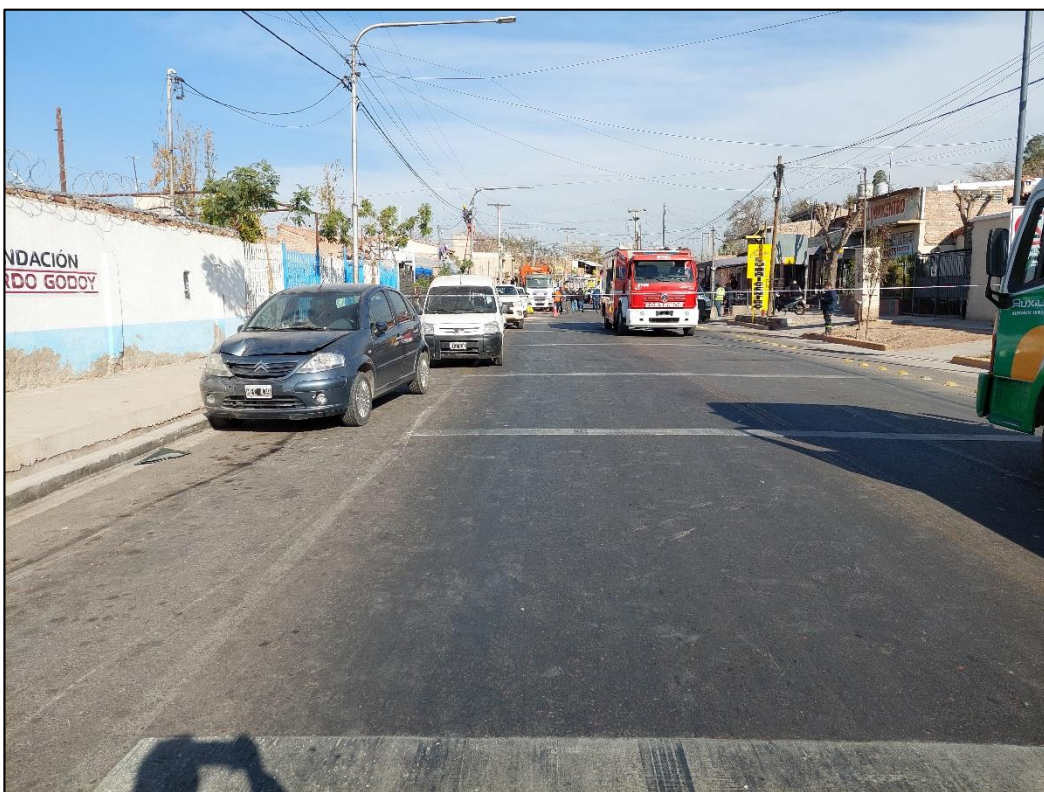
Figura 17. Vista general de Av. Mitre de norte a sur. Se observan sobre el carril de estacionamiento este, el Vehículo 3 y Vehículo 4, involucrados en el accidente y removidos de su posición final. Desde esta perspectiva se logran visualizar líneas auxiliares de reducción de velocidad sobre la calzada, en este sector, ubicadas frente al Club Atlético Argentino (pared y rejas, celeste y blanca). Fuente: JST, 2022

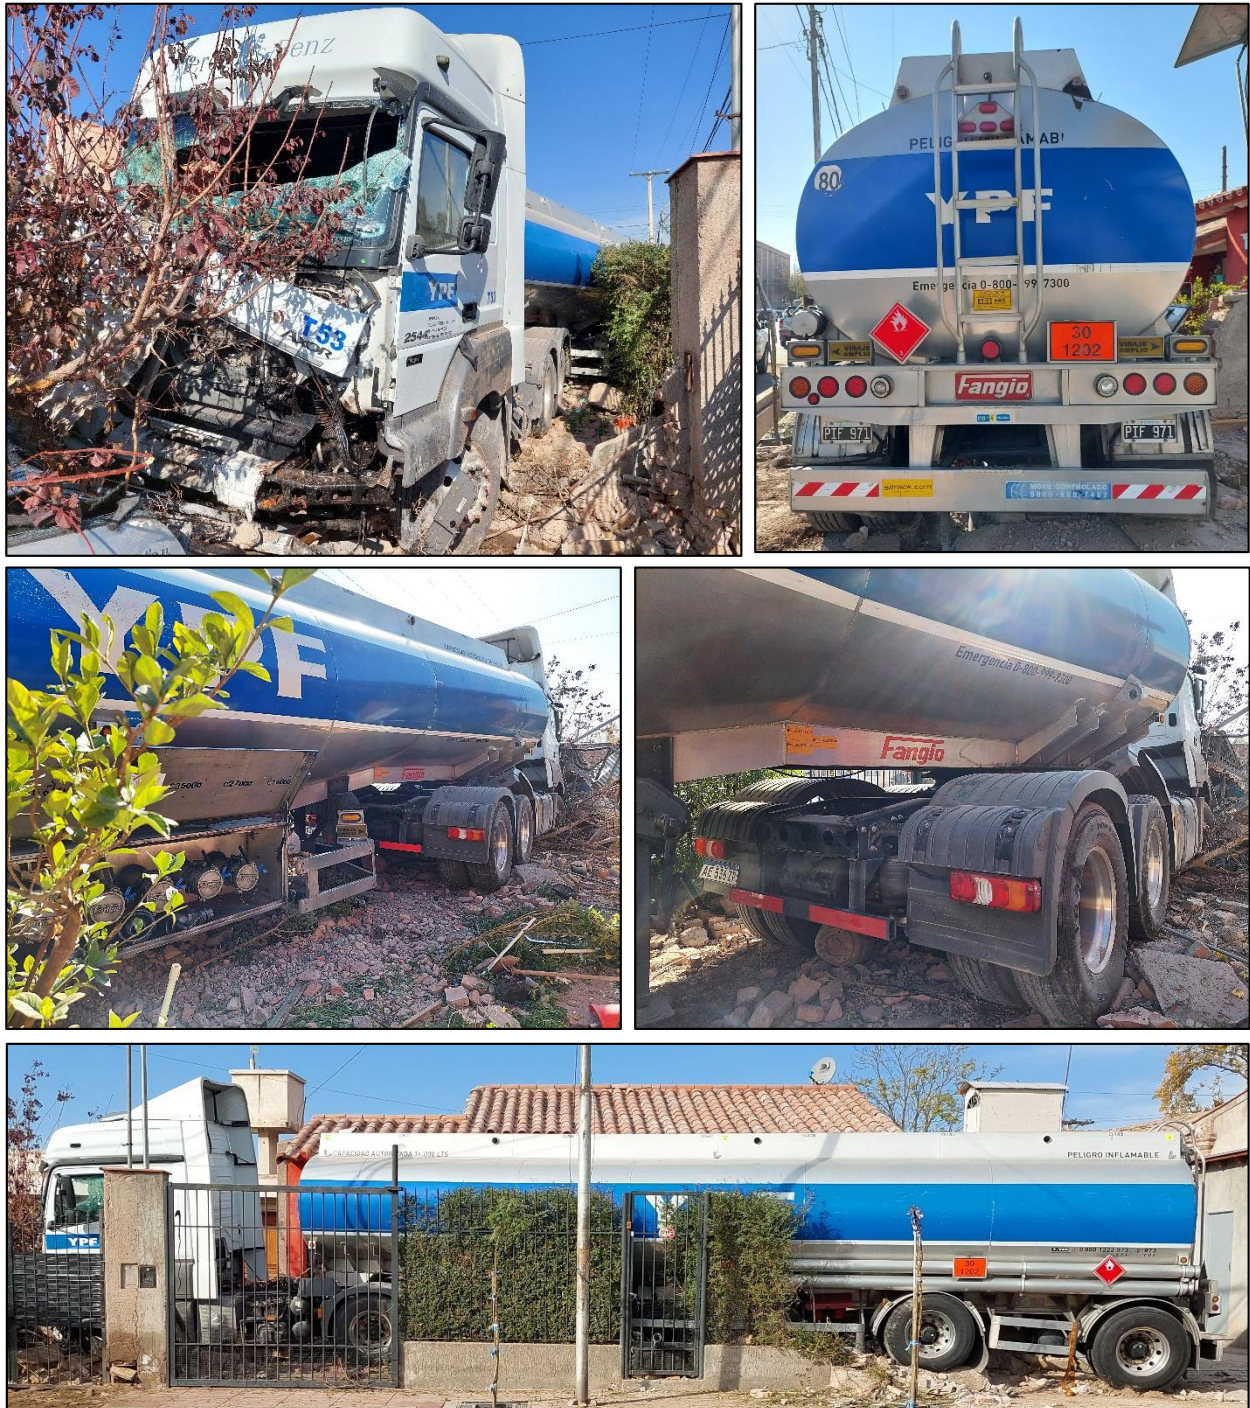
Figura 19. Fotografías del Vehículo 1. Daños estructurales en el sector anterior de la unidad tractora y abrasiones en los laterales izquierdo y derecho del semirremolque. Fuente: JST, 2022

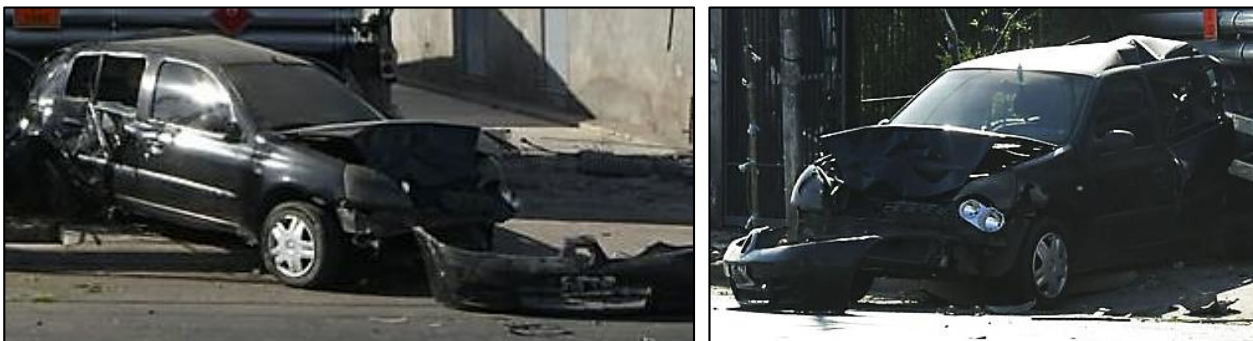
<b>Vehículo 2</b>	<b>Tipo:</b> Automóvil	
<b>Categoría</b>	M1: Vehículos para transporte de pasajeros, que no contengan más de 8 asientos además del asiento del conductor y que, cargado, no exceda de un peso máximo de 3500 kg	
<b>Marca</b>	Renault	
<b>Modelo</b>	Clío	
<b>Uso</b>	Particular	
<b>Sentido de circulación</b>	<b>Vía</b>	Av. Mitre
	<b>Desde</b>	Estacionado
	<b>Hacia</b>	Norte
<b>Ubicación de daños</b>	Sector anterior. Lateral derecho. Sector posterior. Lateral izquierdo	
<b>Descripción de daños</b>	Deformación del capó. Rotura de parrilla y ópticas delanteras. Desprendimiento con rotura del paragolpes delantero. Tren delantero comprometido. Deformación del guardabarros y puerta trasera derecha, rotura de vidrio trasero derecho y eje trasero derecho. Deformación del baúl, rotura de luneta y faros traseros. Deformación de guardabarros y puerta trasera izquierda, rotura de ambos vidrios izquierdos y eje trasero. Deformaciones en el lateral izquierdo del techo.

Figura 20. Fotografías del Vehículo 2. Daños en el sector anterior, lateral derecho, sector posterior, lateral izquierdo y techo. Fuente: [Los Andes](#), 2022

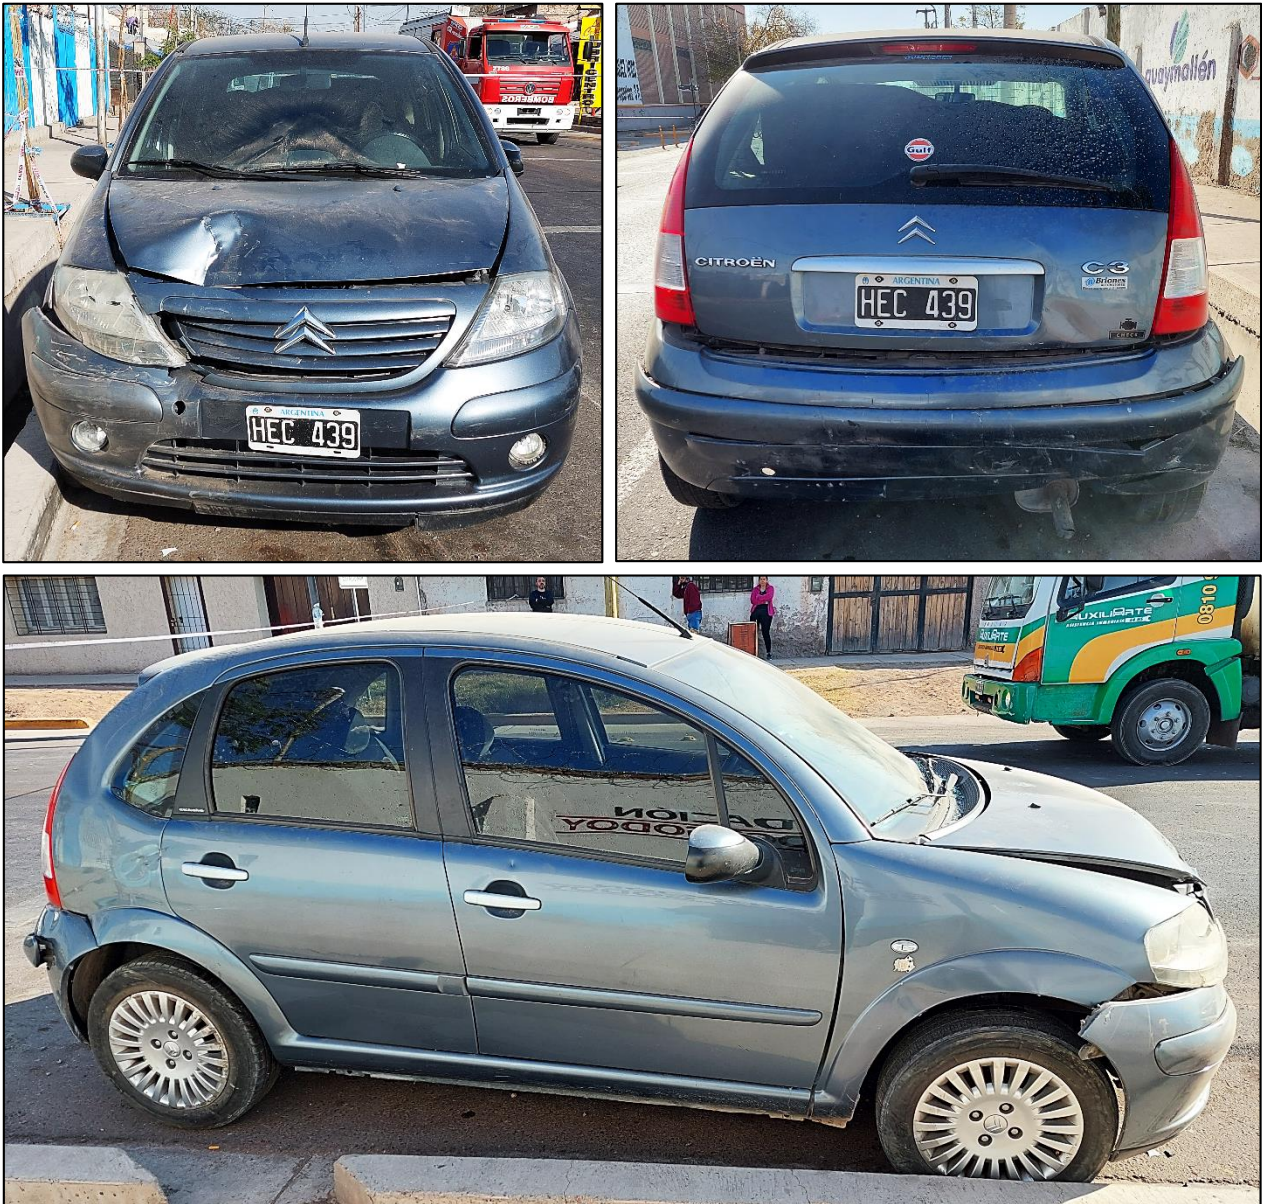
<b>Vehículo 3</b>	<b>Tipo:</b> Automóvil	
<b>Categoría</b>	M1: Vehículos para transporte de pasajeros, que no contengan más de 8 asientos además del asiento del conductor y que, cargado, no exceda de un peso máximo de 3500 kg	
<b>Marca</b>	Citroën	
<b>Modelo</b>	C3	
<b>Uso</b>	Particular	
<b>Sentido de circulación</b>	<b>Vía</b>	Av. Mitre
	<b>Desde</b>	Estacionado
	<b>Hacia</b>	Norte
<b>Ubicación de daños</b>	Sector anterior. Sector posterior. Lateral derecho	
<b>Descripción de daños</b>	Rotura de parrilla, paragolpes delantero y óptica derecha. Deformación del guardabarros delantero derecho y capot. Deformación del panel posterior derecho. Rotura del paragolpes trasero y baúl

Figura 21. Fotografías del Vehículo 3. Daños en el sector anterior, lateral derecho y sector posterior. Fuente: JST, 2022

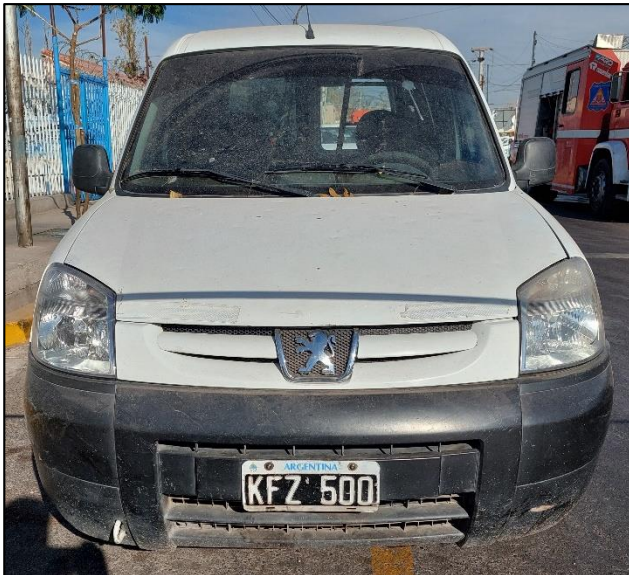
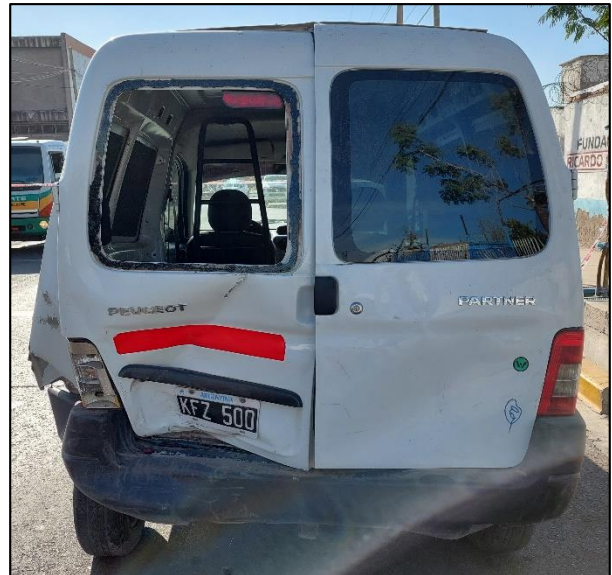
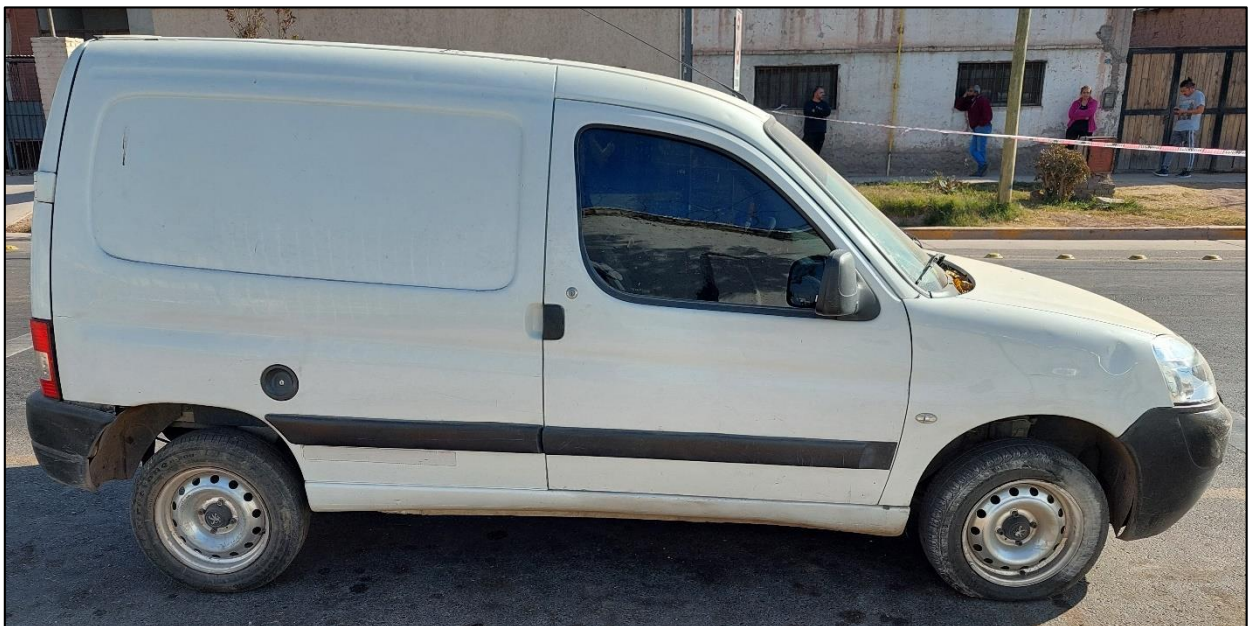
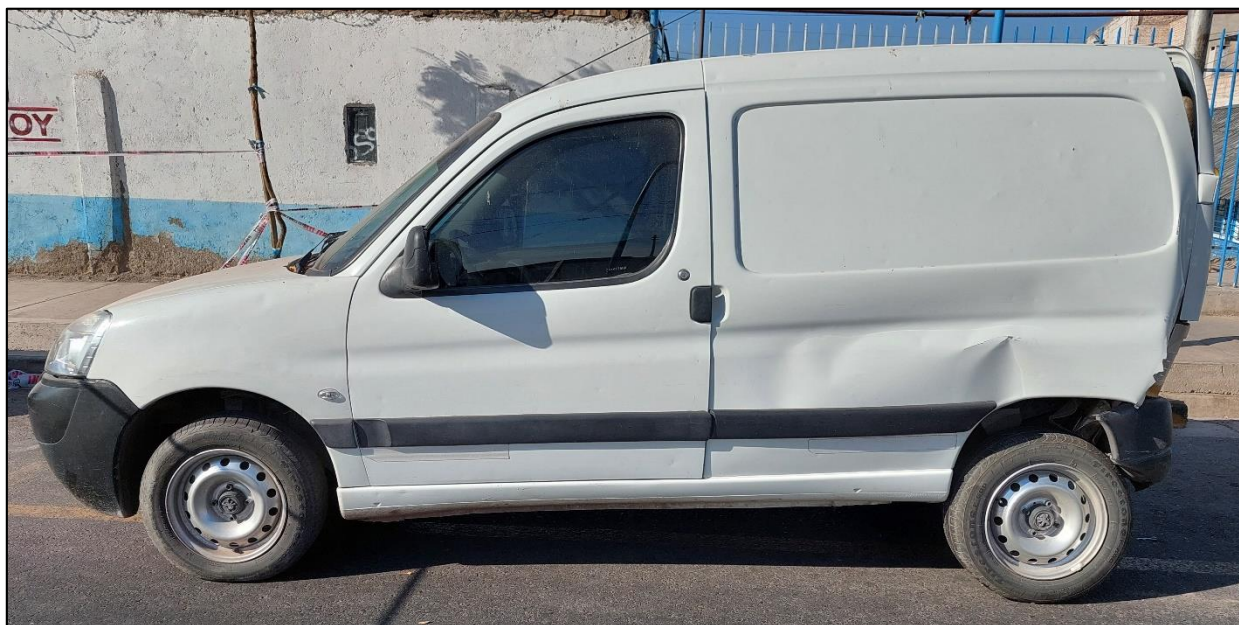
<b>Sentido de circulación</b>	<b>Vía</b>	Av. Mitre
	<b>Desde</b>	Estacionado
	<b>Hacia</b>	Norte
<b>Ubicación de daños</b>	Sector posterior. Lateral derecho. Lateral izquierdo	
<b>Descripción de daños</b>	Rotura y abrasiones son el paragolpes trasero. Deformación del portón trasero izquierdo con rotura de vidrio de ventana. Rotura de faro trasero izquierdo. Hundimiento del guardabarros, abrasiones y desinflado de la cubierta delantera derecha. Deformación y hundimiento en sector lateral izquierdo del furgón

Figura 22. Fotografías del Vehículo 4. Daños en el sector anterior, sector posterior, lateral derecho y lateral izquierdo. Fuente: JST, 2022

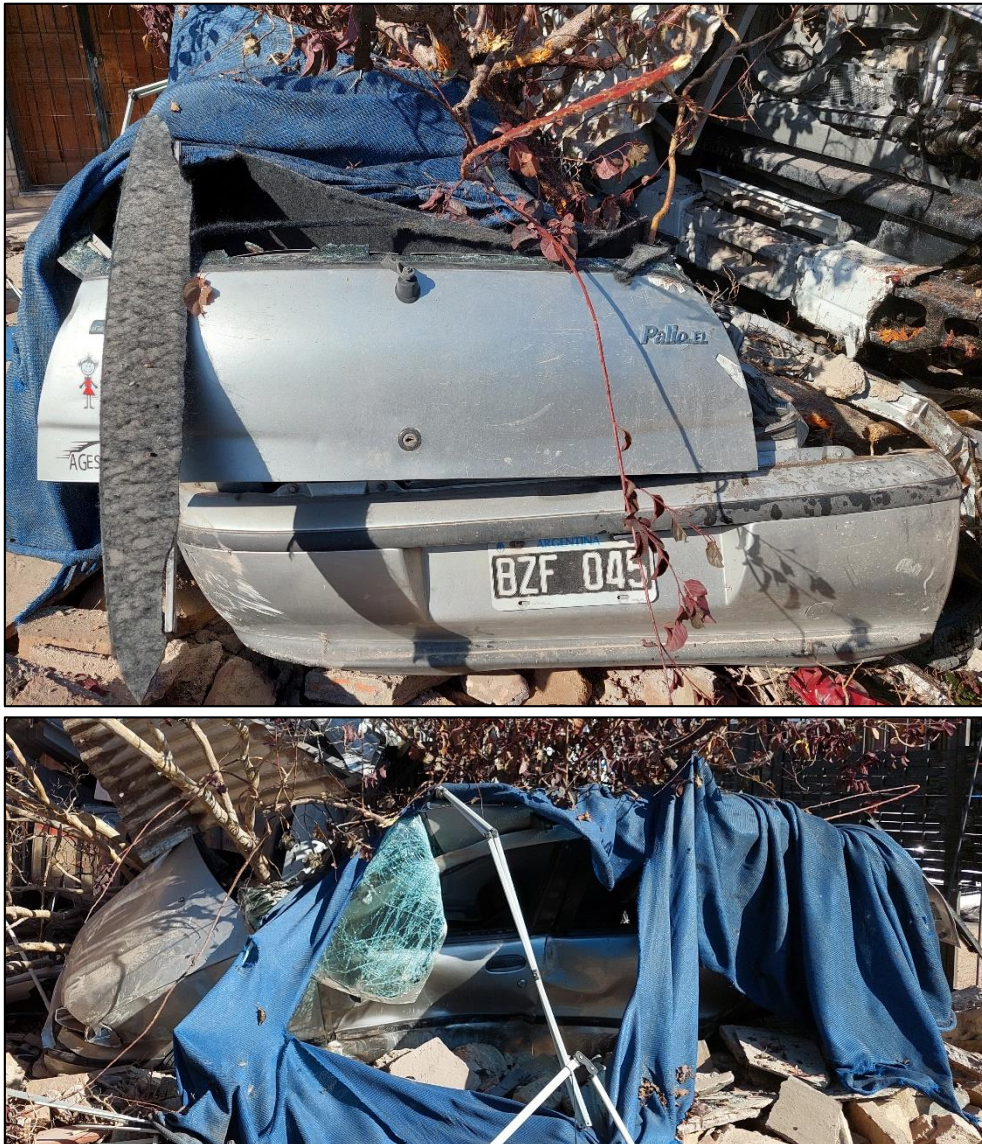
<b>Vehículo 5</b>	<b>Tipo:</b> Automóvil	
<b>Categoría</b>	M1: Vehículos para transporte de pasajeros, que no contengan más de 8 asientos además del asiento del conductor y que, cargado, no exceda de un peso máximo de 3500 kg	
<b>Marca</b>	Fiat	
<b>Modelo</b>	Palio	
<b>Uso</b>	Particular	
<b>Sentido de circulación</b>	<b>Vía</b>	Garaje residencial
	<b>Desde</b>	Estacionado
	<b>Hacia</b>	Este
<b>Ubicación de daños</b>	Sector anterior. Lateral derecho. Sector posterior. Lateral izquierdo	
<b>Descripción de daños</b>	Destrucción general de carrocería, bastidor, componentes y motor.

Figura 23. Fotografías del Vehículo 5. Destrucción general. Daños en el sector anterior, lateral derecho, sector posterior, lateral izquierdo y techo. Fuente: JST, 2022

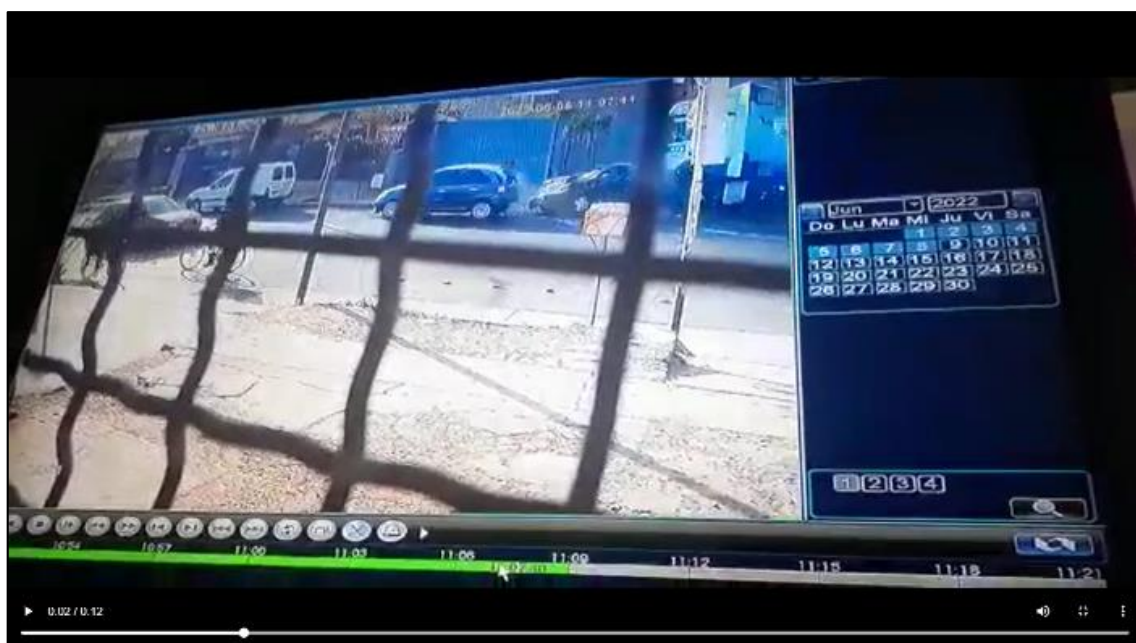
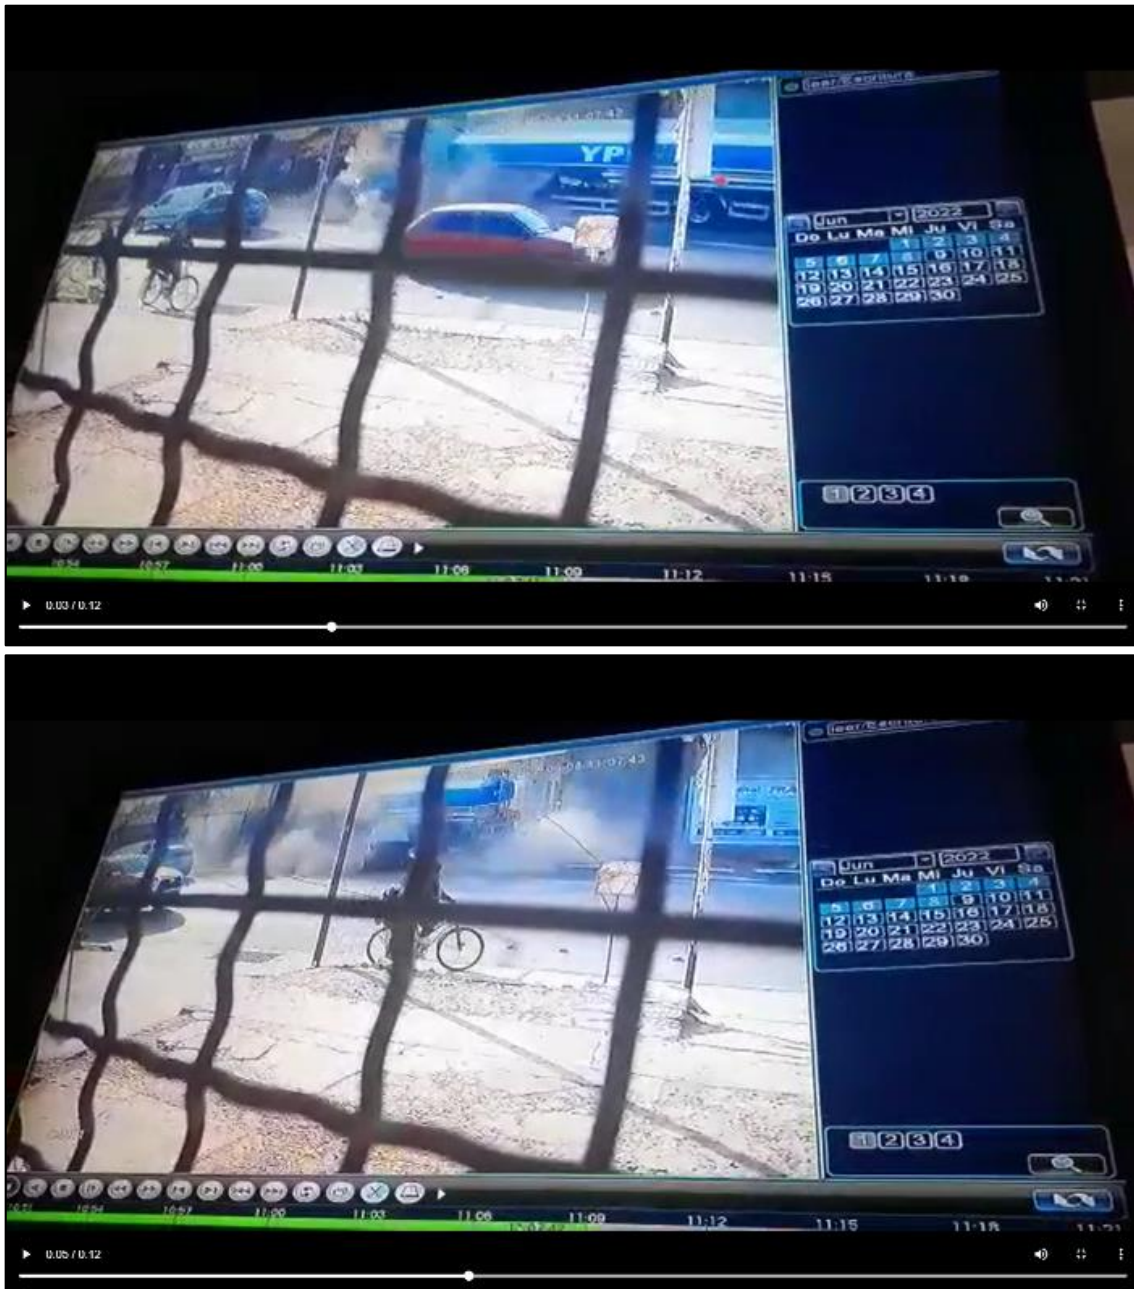
Figura 24. Fotogramas de registro fílmico. Se observa la secuencia del choque múltiple. Fuente: [El Sol](#), 2022
