# Informe preliminar

## Suceso automotor

**Tipo de evento:** Choque múltiple

**Lugar:** Av. Mitre 1739, San José, Guaymallén, Mendoza

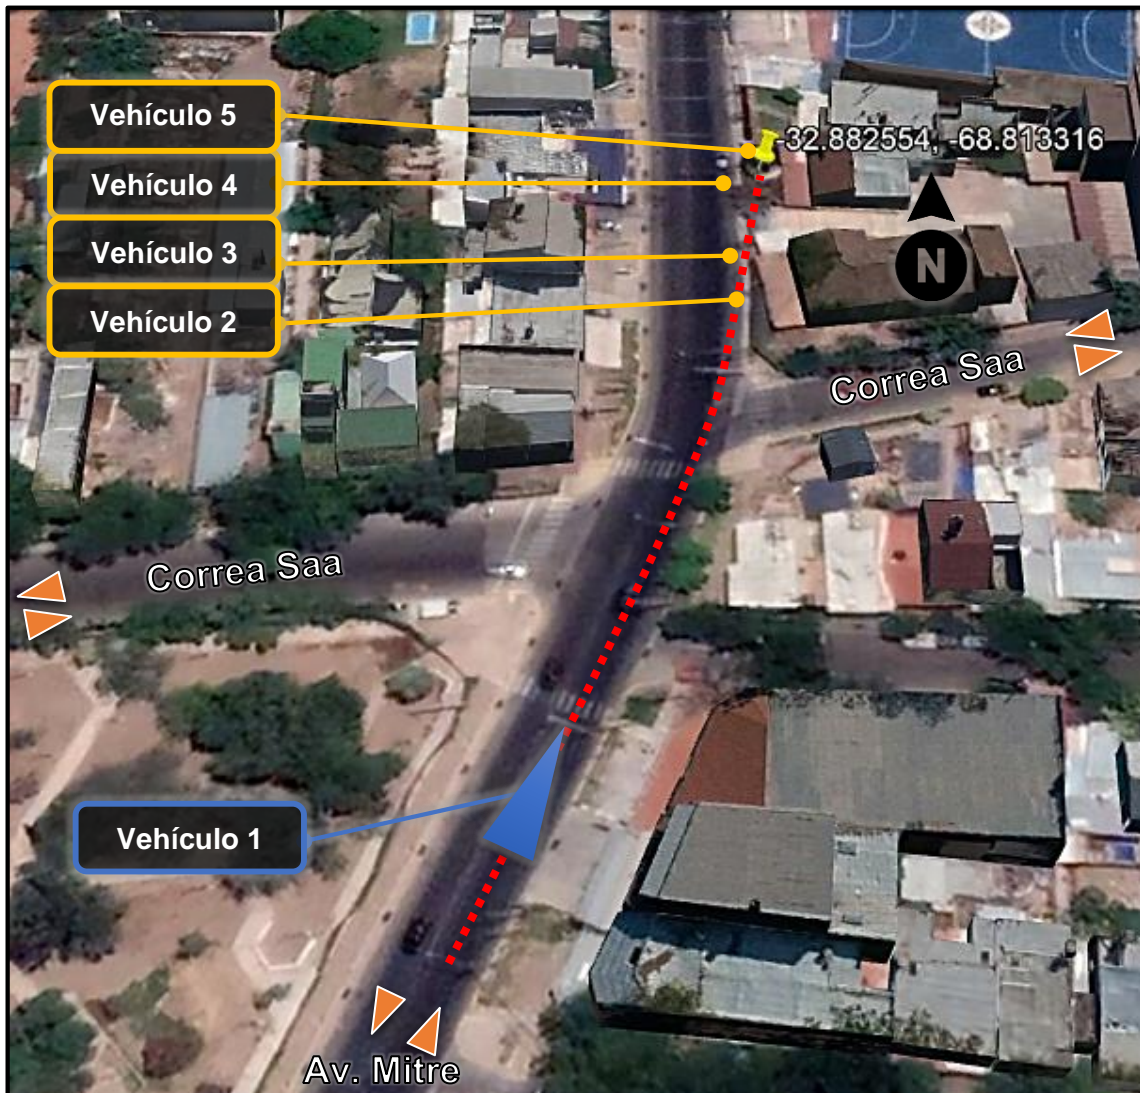
Figura 25. Trayectoria del Vehículo 1 y ubicación de los Vehículos 2, 3, 4 y 5 previo al choque múltiple. Se observa la configuración curva de la vía. Fuente: [Google Earth](https://www.google.com/earth/), 2022

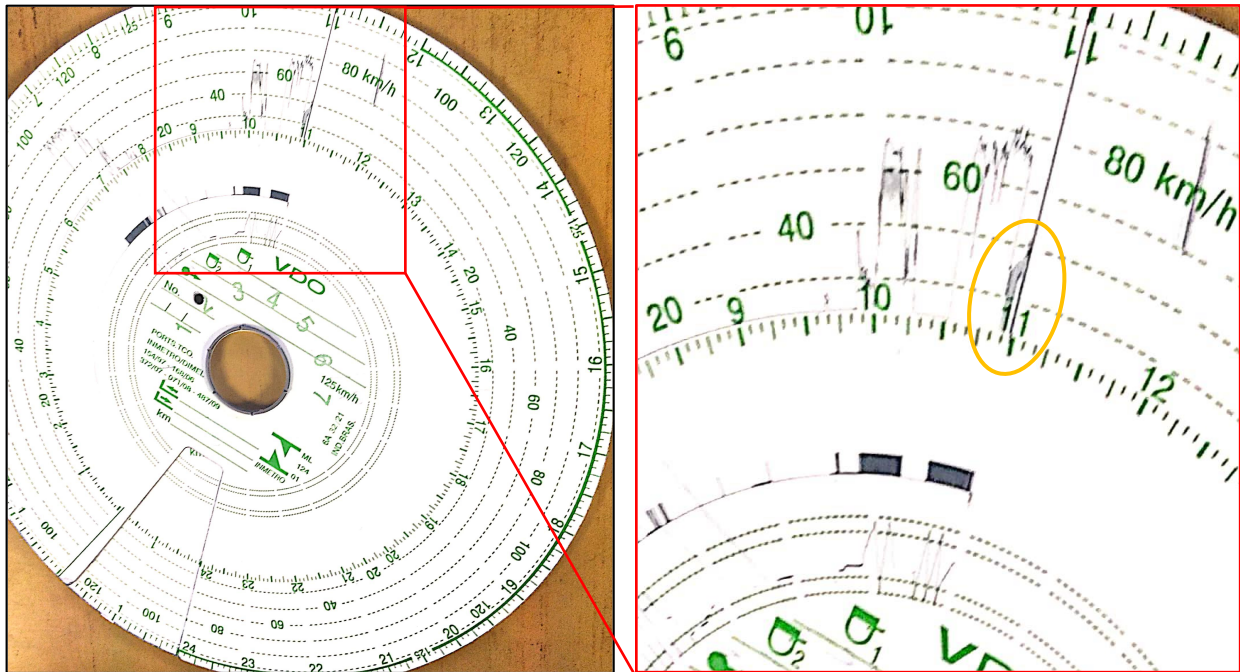
Figura 26. Sistema de registro de operaciones. Disco diagrama 24 horas del tacógrafo analógico del Vehículo 1. Fuente: YPF, 2022

Se observa un cese de registros cerca de las 11:00, cuya velocidad desarrollada por el vehículo en los momentos previos e inmediatos al accidente fue de entre 20 y 40 km/h.
