INFORME PRELIMINAR DE SUCESO AUTOMOTOR

Título: Pasajeros y cargas, colisión múltiple, Zárate, Buenos Aires

Fecha y hora: 16/6/2022 06:30

Dirección Nacional de Investigación de Sucesos Automotores

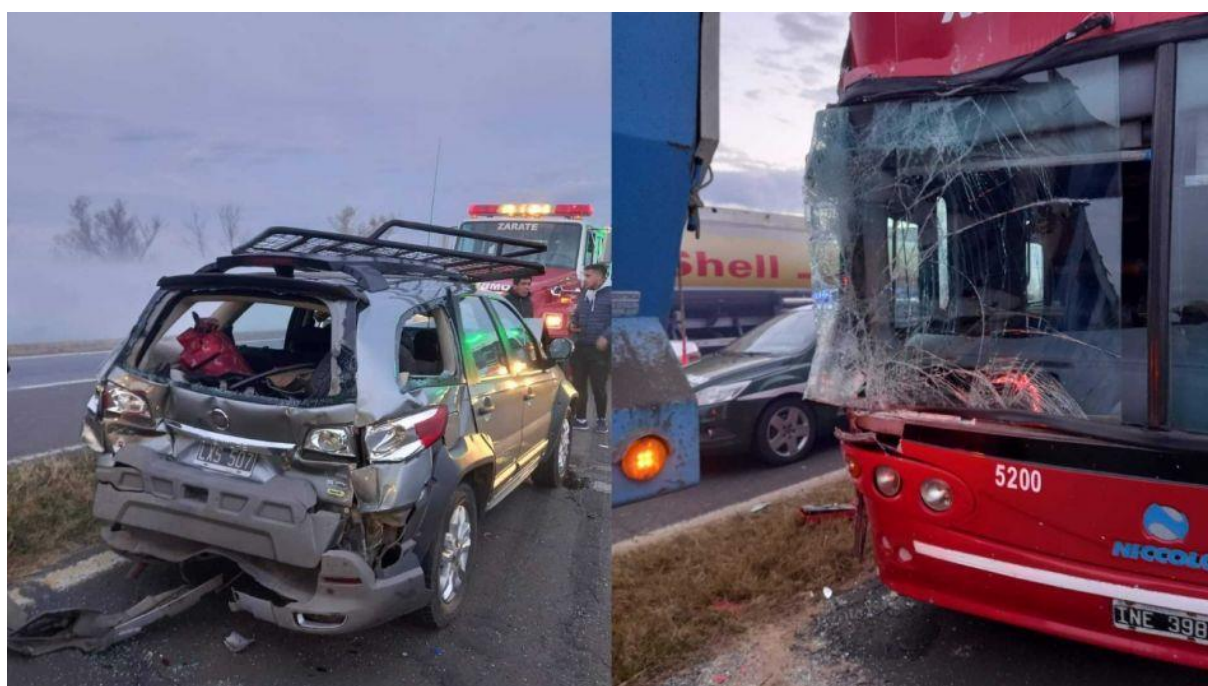
Figura 1. Imágenes de momentos posteriores al accidente con las posiciones finales de algunos de los vehículos involucrados. Fuente: [Perfil](#), 2022

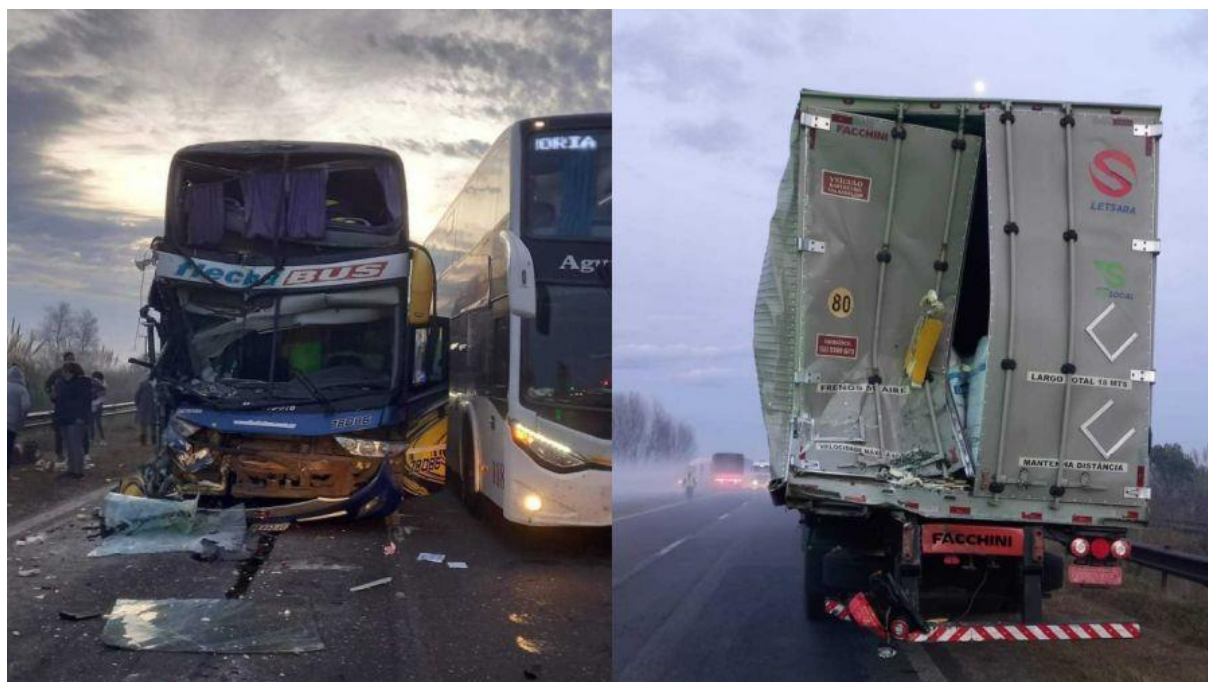
Figura 2. Imágenes de las posiciones finales de dos ómnibus y un vehículo de cargas. Fuente: [Perfil](#), 2022

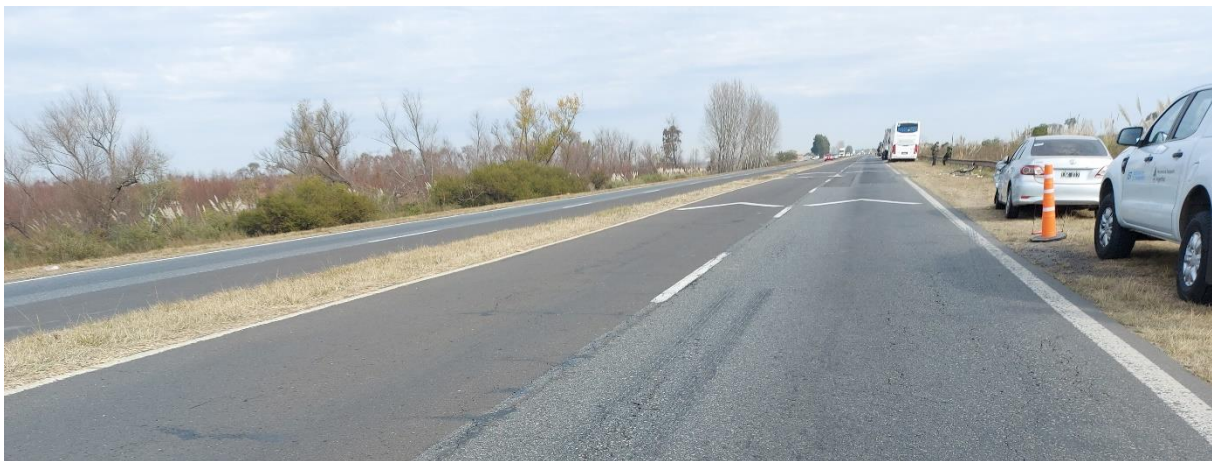
La señalización horizontal consta de línea blanca continua que demarca cada borde de calzada y línea blanca discontinua en los límites entre carriles. También, tanto en la señalización horizontal como en la vertical, cuenta con advertencia de conducción en condiciones adversas relacionadas con la visibilidad reducida.

Figura 4. Señalización horizontal: demarcación de carriles y advertencias de distancia por baja visibilidad. Fuente: JST, 2022

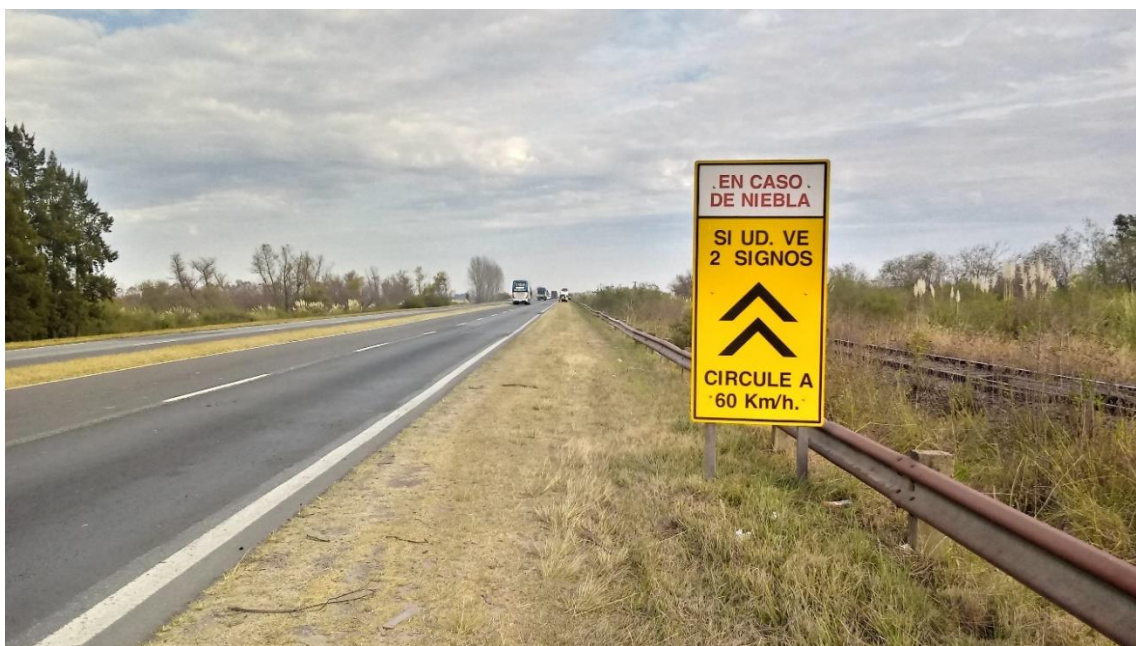
Se observó un cartel horizontal preventivo en caso de niebla, ubicado 280 metros antes del lugar del suceso.

Figura 5. Señalización vertical preventiva en caso de visibilidad reducida. Fuente: JST, 2022

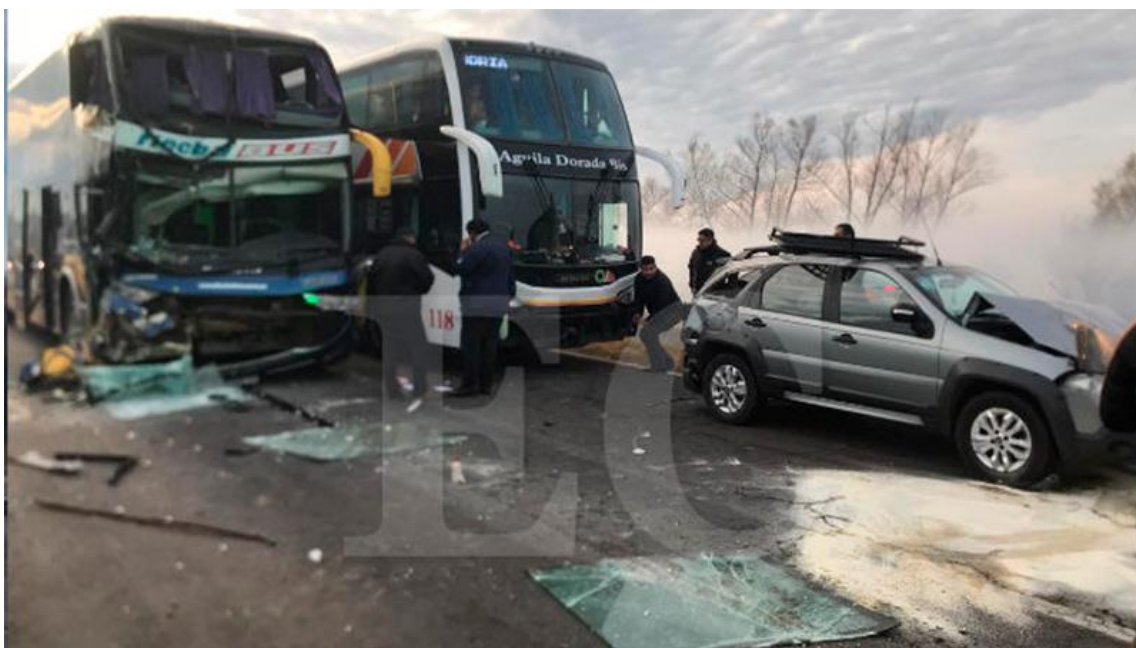
Al momento del suceso, las condiciones meteorológicas eran de cielo parcialmente nublado con neblina, con calzada seca y horario del amanecer, sin ángulo solar que propicie encandilamiento. Los vehículos se encontraban conduciendo con una visibilidad reducida producto de la neblina y de humo que había en la zona producto de quema en la zona.

Figura 6. Posiciones de algunos de los vehículos involucrados momentos posteriores a la ocurrencia del suceso, en donde se puede percibir la neblina en el ambiente. Fuente: [ELONCE](#), 2022

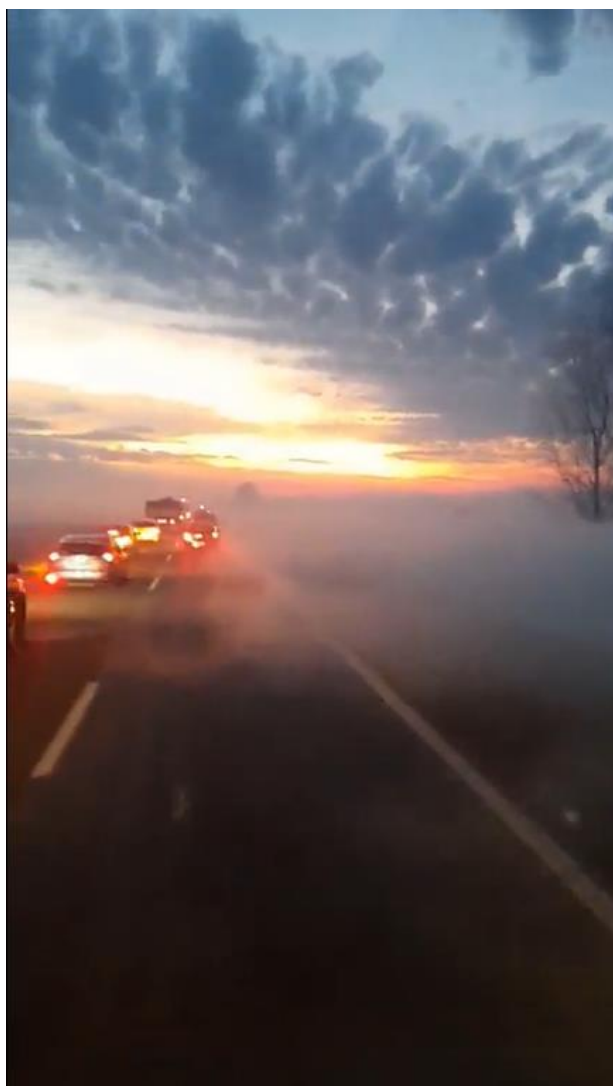
Figura 7. Vía de circulación momentos posteriores a la ocurrencia del suceso con presencia de neblina. Fuente: [Solo tránsito](#), 2022

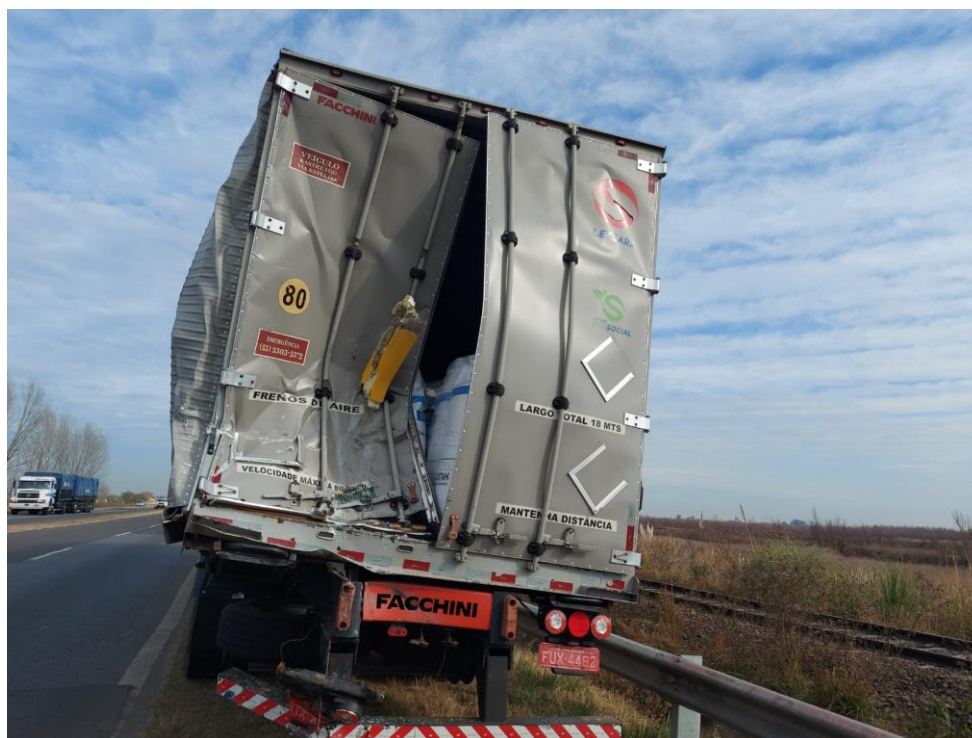
El semirremolque del Vehículo 2 obtuvo principalmente daños en la parte posterior izquierda de la caja en toda su altura, la cual corresponde con la zona de la puerta trasera.

Figura 11. Fotografías del sector posterior del semirremolque del Vehículo 2. Fuente: JST, 2022

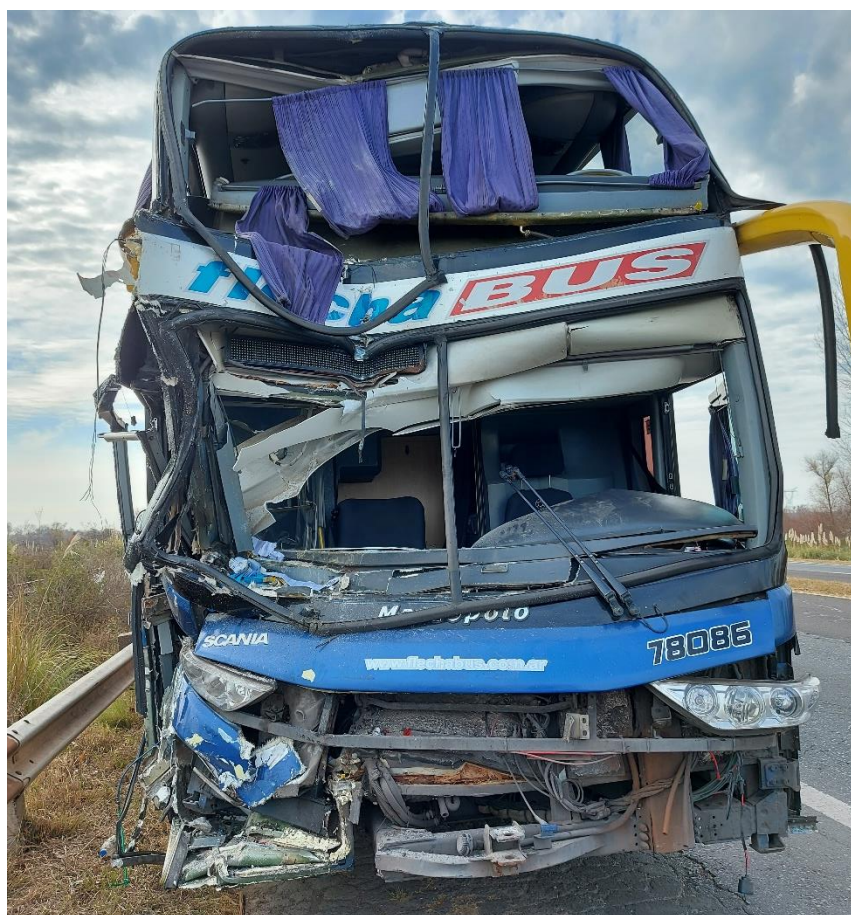
Figura 14. Fotografía del frente del Vehículo 4. Fuente: JST, 2022

El Vehículo 4 obtuvo daños en el sector anterior derecho y lateral derecho anterior. También en el sector frontal en toda su altura, incrementados sobre el lateral derecho, donde las deformaciones superan la línea del paragolpes. También se observaron faltantes de todos los parabrisas.

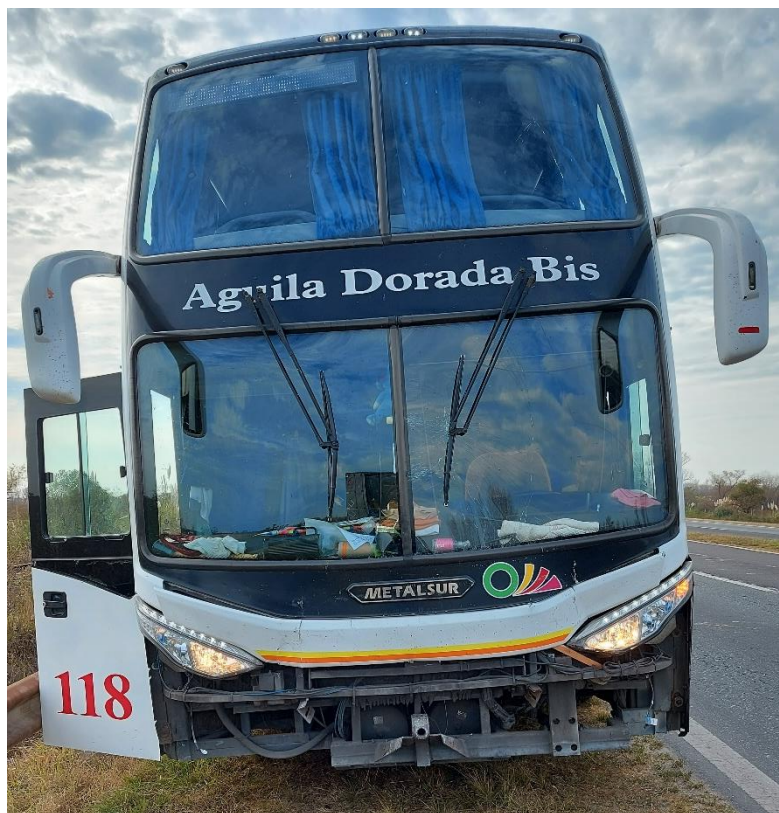
Figura 16. Fotografía del frente del Vehículo 5. Fuente: JST, 2022

El Vehículo 5 obtuvo daños principales en la zona frontal a la altura del paragolpes.

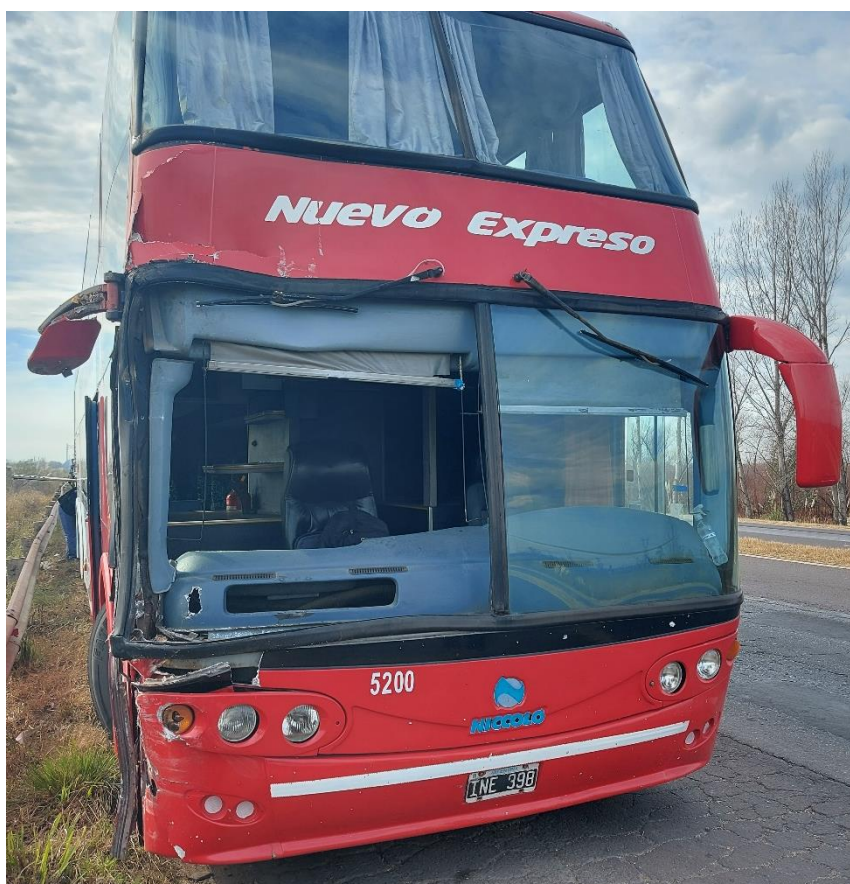
Figura 18. Fotografía del frente del Vehículo 6. Fuente: JST, 2022

El Vehículo 6 obtuvo daños en el sector frontolateral derecho y se observó la ausencia de un parabrisas en la misma zona.

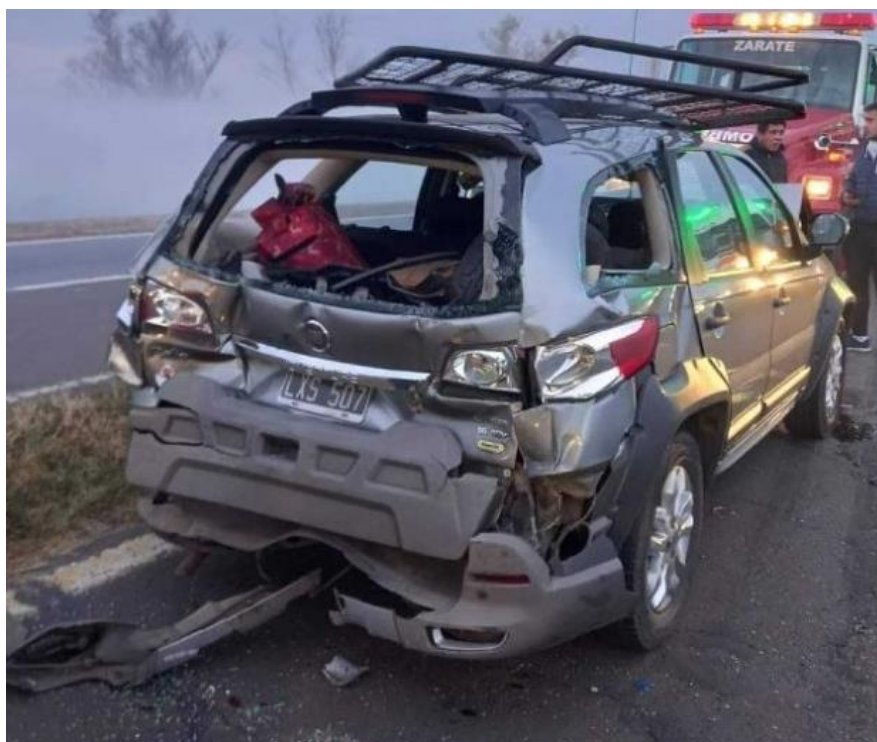
Figura 20. Fotografía de la parte trasera del Vehículo 7. Fuente: [Perfil](#), 2022

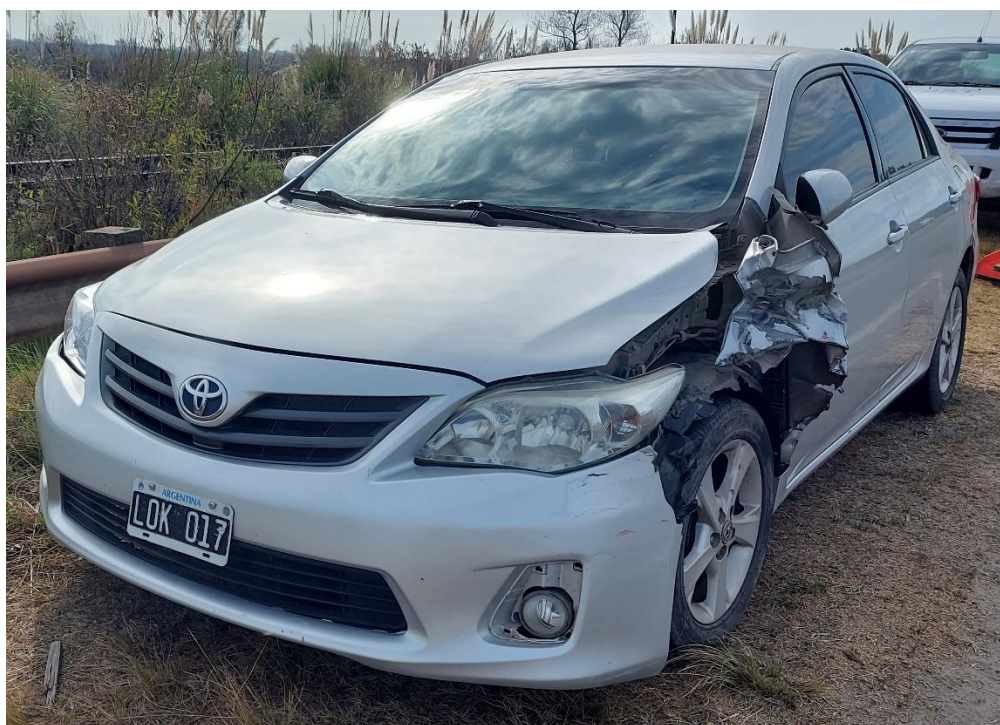
Figura 20. Fotografía del Vehículo 8. Fuente: JST, 2022

El Vehículo 8 obtuvo daños en el sector frontolateral izquierdo, más precisamente en la zona del guardabarros izquierdo del automóvil.

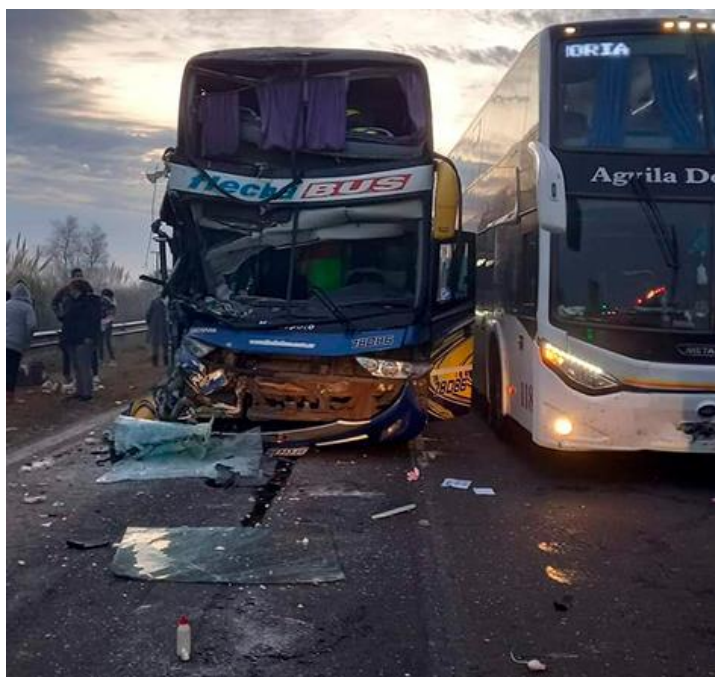
Figura 21. Posición final de los vehículos 4 y 5. Fuente: [ELONCE](#), 2022

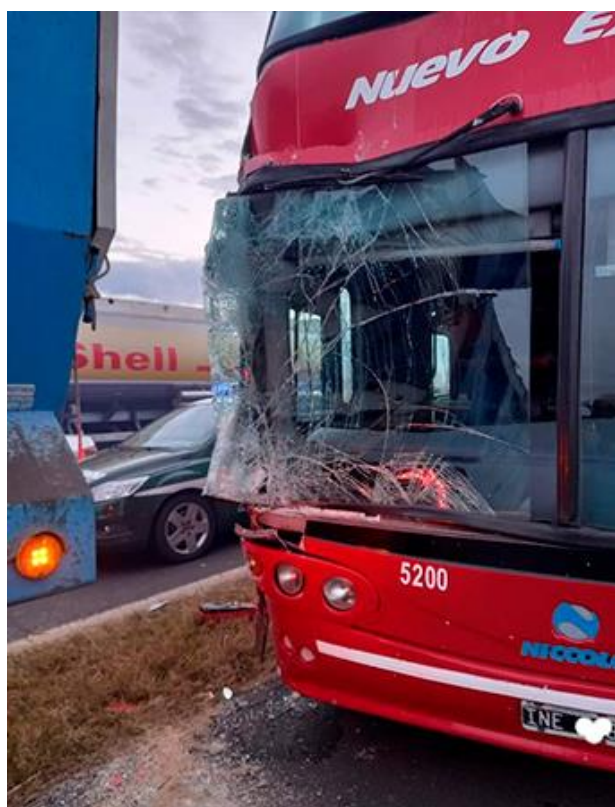
Figura 21. Posición final de los vehículos 3 y 6. Fuente: [ELONCE](#), 2022

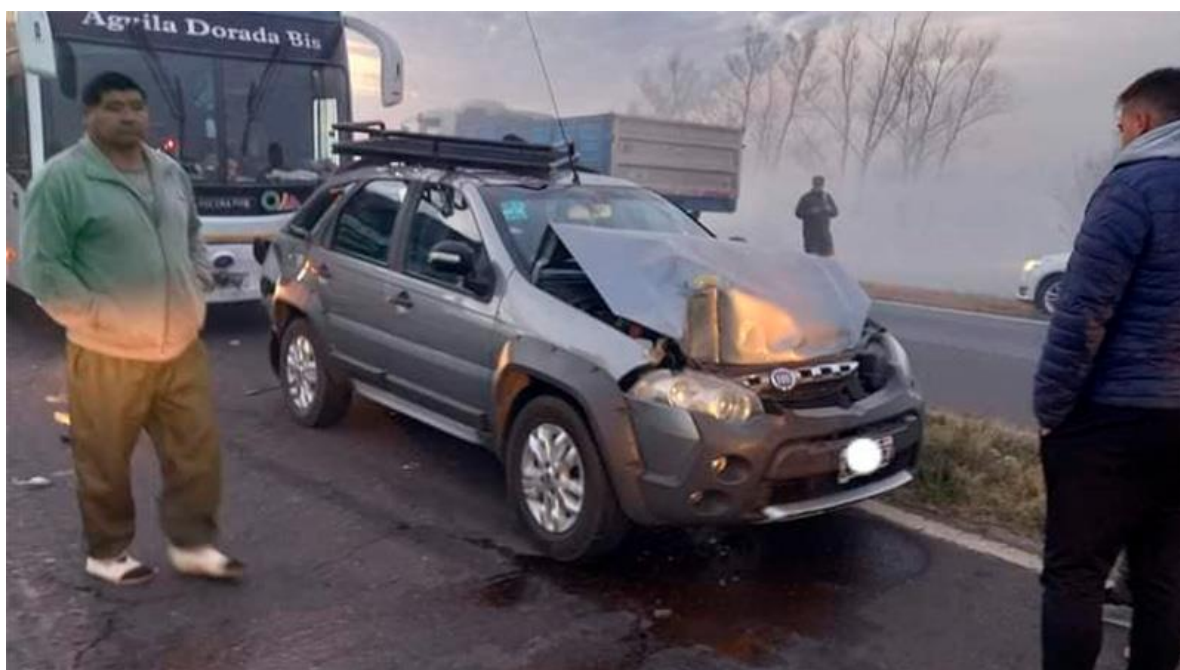
Figura 22. Posición final de los vehículos 5 y 7. Fuente: [ELONCE](#), 2022

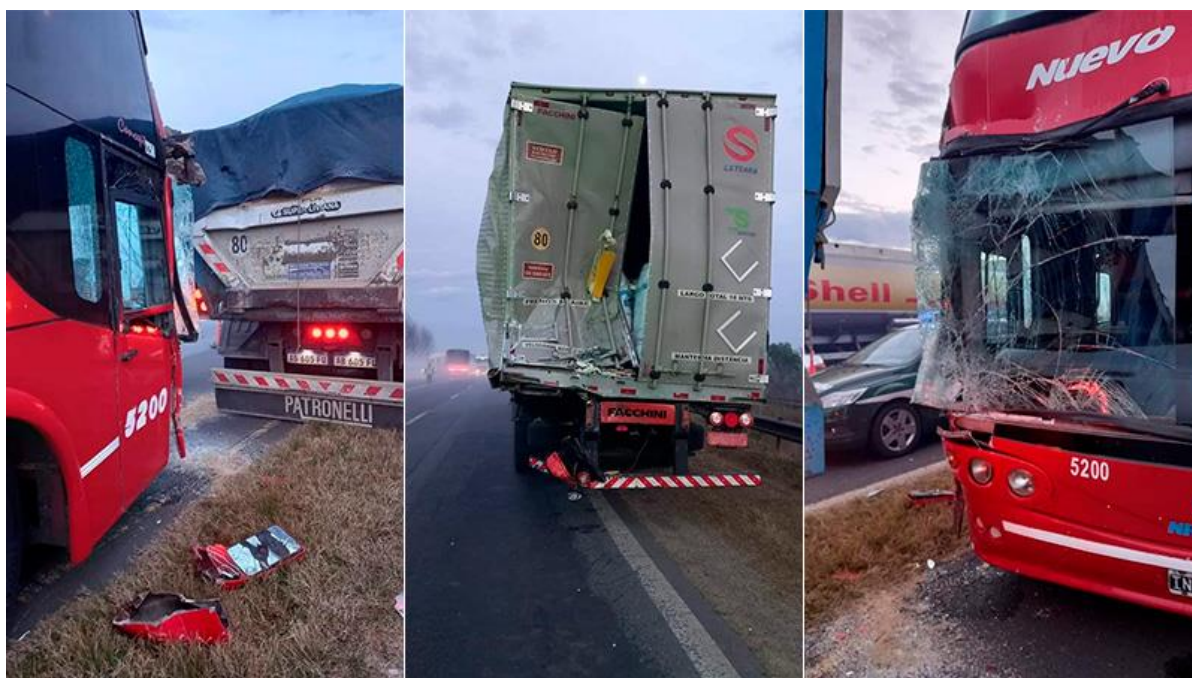
Figura 23. Posición final de los vehículos 2, 3 y 6. Fuente: [ELONCE](#), 2022
