INFORME PRELIMINAR DE SUCESO AUTOMOTOR

Título: IP. Cargas, colisión por alcance, Las Higuierillas, Salta

Fecha y hora: 4/7/2022, 6:40

Vehículos: un camión con semirremolque y un camión con acoplado

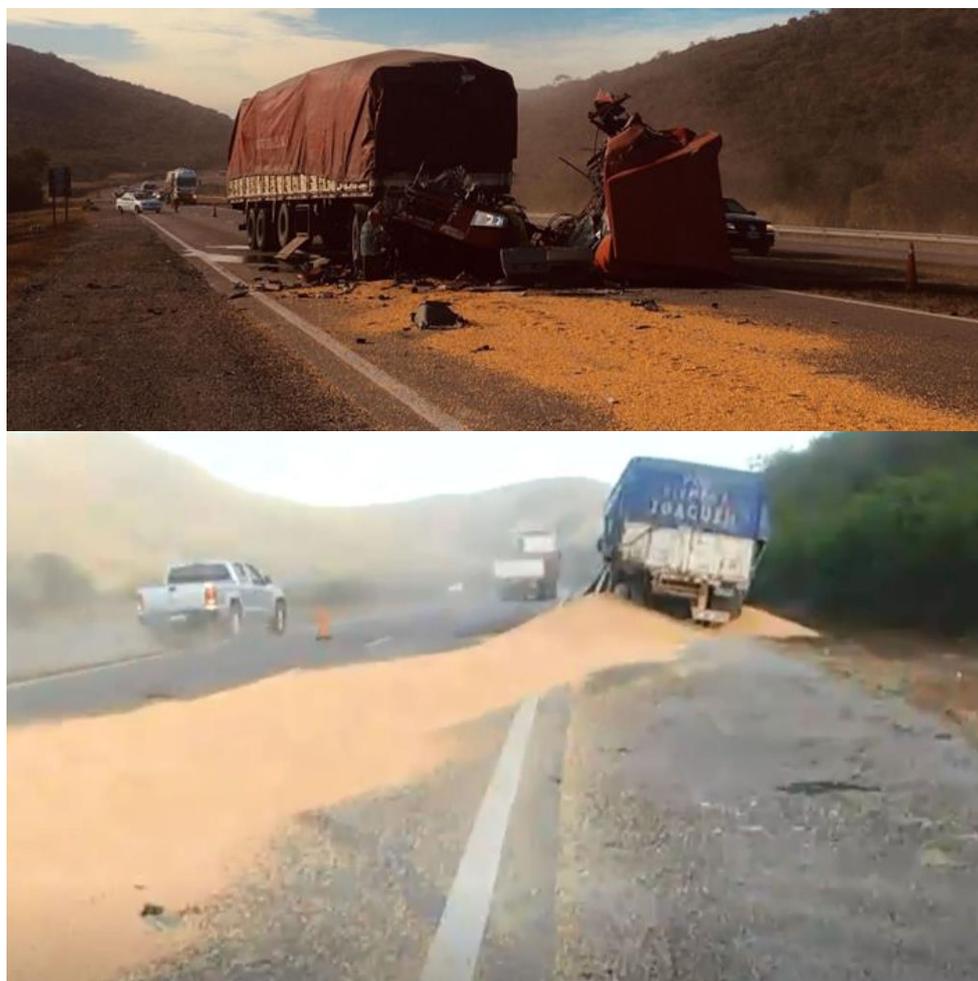
Como resultado, uno de los conductores resultó lesionado. Se produjeron daños en ambos vehículos (ver Figura 1).

Figura 1. Fotografías del camión con semirremolque (arriba) y del camión con acoplado (abajo) luego de la colisión en el lugar del suceso. Fuente: [Diario El Tribuno](#), 2022

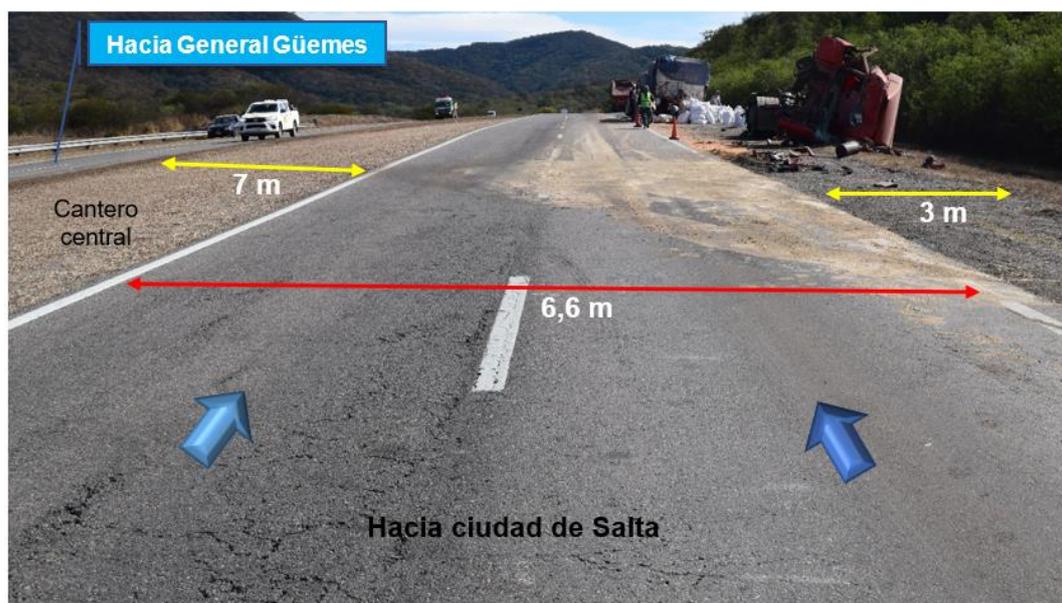
- Cantero central: se constató, hacia el sur de la calzada donde ocurrió el accidente, que su conformación era de tierra y pasto corto y seco, con un ancho

de 7 metros, la cual separaba los dos sentidos de circulación de la vía (ver Figura 3).

- Banquina: en la zona del impacto y hacia el norte, se encontraba conformada por material terroso y ripio (ver Figura 3) y tenía un ancho de 3 metros. No se apreciaron diferencias de nivel significativas entre los bordes de la calzada y la banquina en la zona de la colisión.
- Talud: hacia el costado de la banquina norte se observó un espacio de 8 metros, con rasante negativa, conformado de material terroso y vegetación corta y seca.

Figura 3. Dimensiones y estado de la vía en la calzada con sentido este-oeste y en proximidades a la zona de impacto. Fuente: JST, 2022

En la zona de la colisión, la visibilidad hacia ambos sentidos de la vía no se encontraba obstruida por ningún tipo de elemento asociado a la configuración de la vía ni del entorno (ver Figura 3).

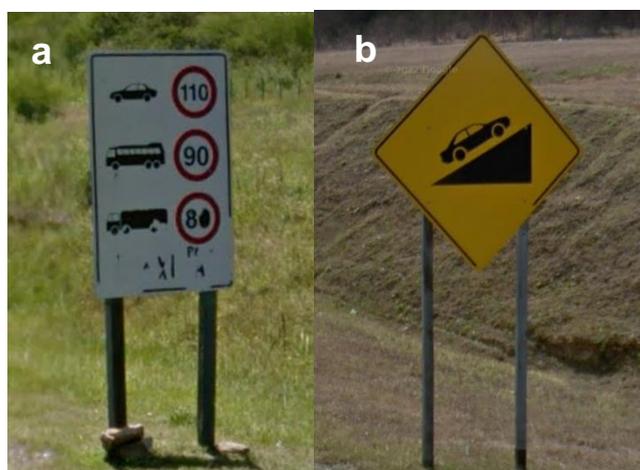
velocidades máximas permitidas en el tramo para automóvil, ómnibus y camión (110 km/h, 90 km/h y 80 km/h, respectivamente) (ver Figura 4.a.); a 380 metros, una señal preventiva que indicaba “pendiente ascendente” (ver Figura 4.b.); a 405 metros, una señal restrictiva que indicaba “En caso de niebla, REDUZCA LA VELOCIDAD, no se detenga” (ver Figura 5.a); a 340 metros, una señal restrictiva que indicaba “En caso de niebla, si ve 1 signo, 40 km/h” (ver Figura 5.b.); a 295 metros, una señal restrictiva que indicaba “En caso de niebla, si ve 2 signos, 60 km/h” (ver Figura 5.c.); a 103 metros, una señal restrictiva de límite de velocidad máxima 80 km/h para camiones (ver Figura 6.a.); a 90 metros, una señal restrictiva de límite de velocidad máxima 90 km/h para ómnibus (ver Figura 6.b.) y a 2,5 metros, una señal restrictiva de límite de velocidad máxima 110 km/h para automóviles (ver Figura 6.c.).

Figura 4. Panel de velocidad combinada (a) y pendiente ascendente (b). Fuente: JST, 2022

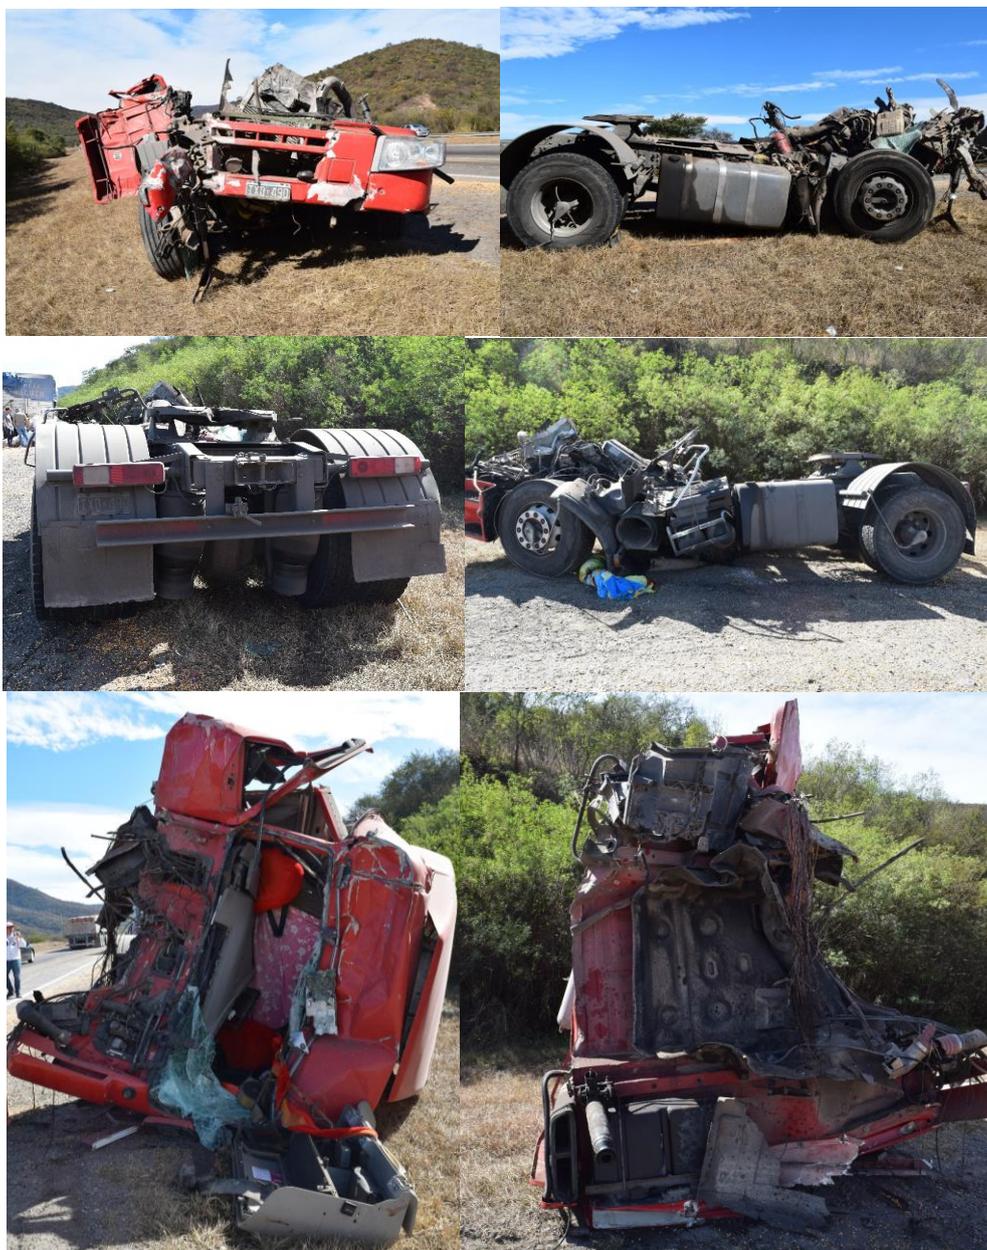
En la unidad tractora se constataron, a simple vista, daños que afectaron los sistemas de dirección, transmisión, suspensión, bloque del motor, radiador, entre otros. La colisión tuvo mayor incidencia en el sector delantero derecho, donde se constataron abolladuras, plegamiento de carrocería, destrucción de óptica, desprendimiento de paragolpes y guardabarros. Por el impacto, la cabina de conducción se encontraba

separada del chasis. En la cabina se observaron abolladuras en todo el sector anterior y lateral derecho, destrucción de parabrisas, ventanillas laterales, capó, plegamiento de techo y compresión de la carrocería de adelante hacia atrás (ver Figura 7).

Figura 7. Daños en el camión del Vehículo 1. Fuente: JST, 2022

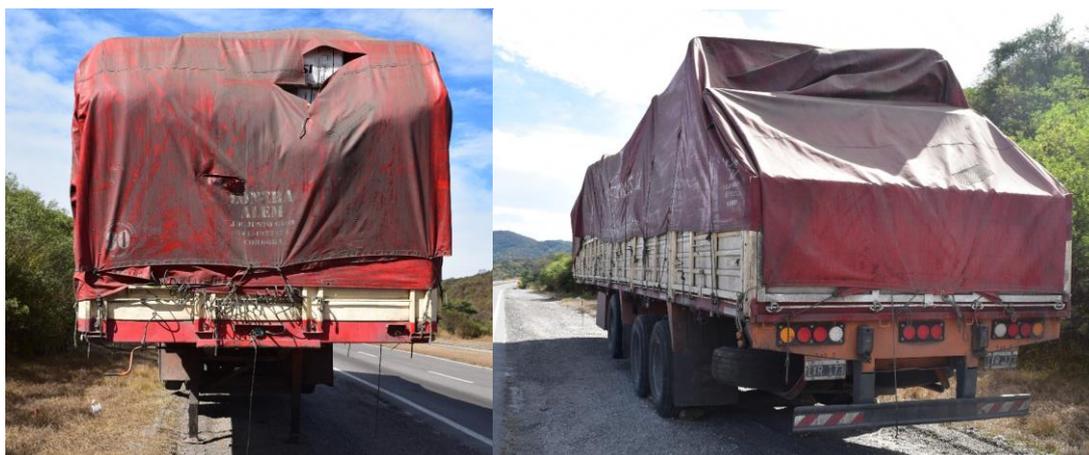
En el semirremolque solo se observaron daños (cortes) en la lona cobertera sector superior y medio (ver Figura 8).

Figura 8. Estado del semirremolque del Vehículo 1. Fuente: JST, 2022

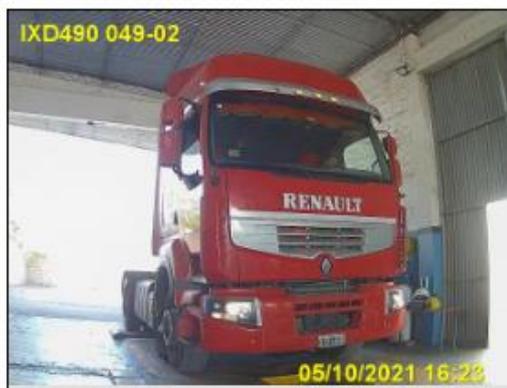
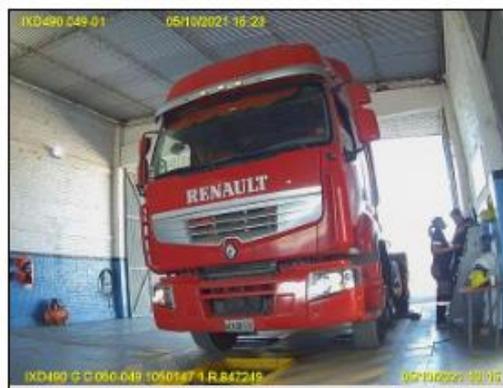
Código	Gravedad	Descripción	Observaciones
020603	L	Tren Delantero, Tren Trasero, Suspensión > Barras de Torsión, Estabilizadoras y Tensoras > Mal estado de bujes	juego en buje barra estabiliz eje 1
09030105	L	Carrocería > Vidrios de Seguridad > Parabrisas > Descripción libre	fisura cambiar para la prox revision

Figura 9. Fotovalidación del Vehículo 1 de la última RTO y las anomalías detectadas. Fuente: Sistema RTO, CENT, 2022

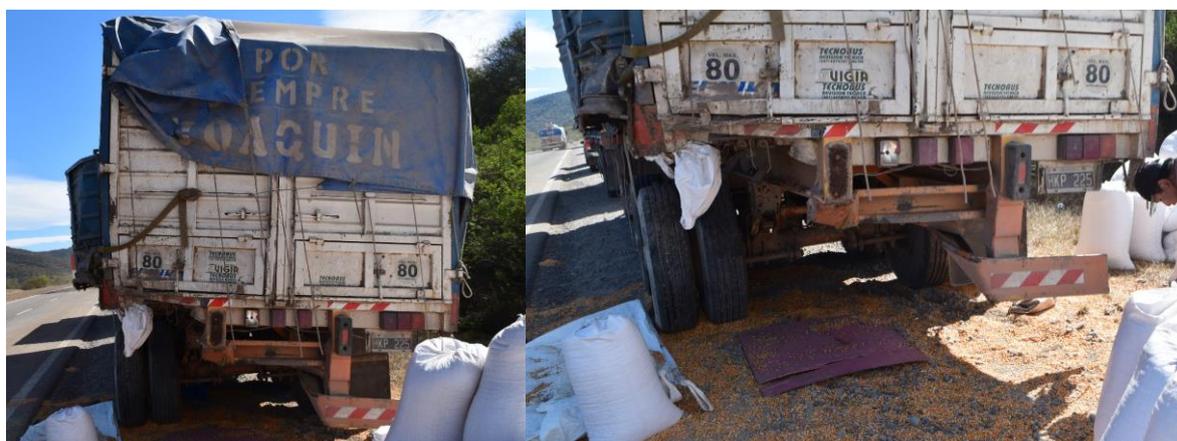
No se observaron daños en la unidad tractora. Se constató en el acoplado la deformación y abolladura del sector izquierdo de la compuerta trasera, al igual que en el paragolpes. La puerta rebatible del sector posterior izquierdo presentaba abolladuras. Se destruyeron los faros y guardabarros izquierdos. El neumático dual trasero externo del lado izquierdo presentaba un corte y pérdida de presión de aire (ver Figura 11).

Figura 11. Daños constatados en el acoplado del Vehículo 2. Fuente: JST, 2022

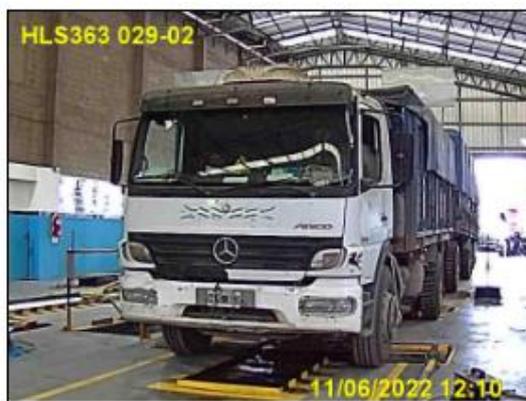
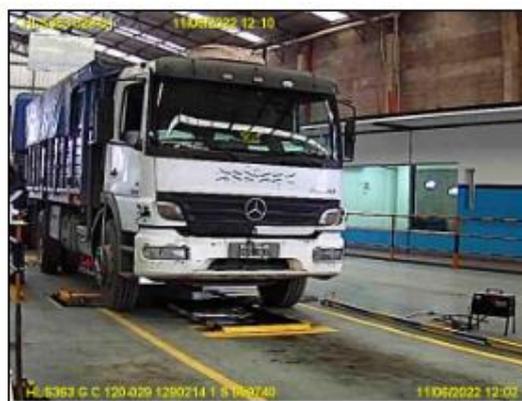
Código	Gravedad	Descripción	Observaciones
020802	L	Tren Delantero, Tren Trasero, Suspensión > Rótulas Punta de Ejes > Huelgo de rodamientos en puntas de eje

Figura 13. Fotovalidación del Vehículo 2 de la última RTO y las anomalías detectadas. Fuente: Sistema RTO, CENT, 2022

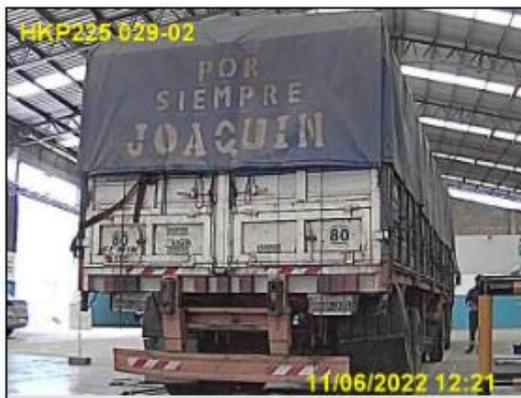
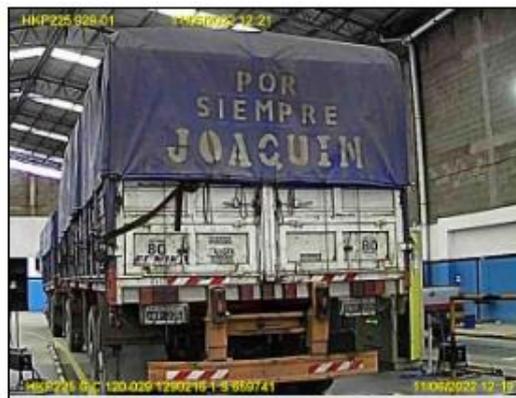
Código	Gravedad	Descripción	Observaciones
020605	L	Tren Delantero, Tren Trasero, Suspensión > Barras de Torsión, Estabilizadoras y Tensoras > Tensor, bujes con juego	
09010202	L	Carrocería > Exterior > Paragolpes > Paragolpes en mal estado y/o con deformaciones

Figura 14. Fotovalidación del acoplado del Vehículo 2 de la última RTO y las anomalías detectadas.

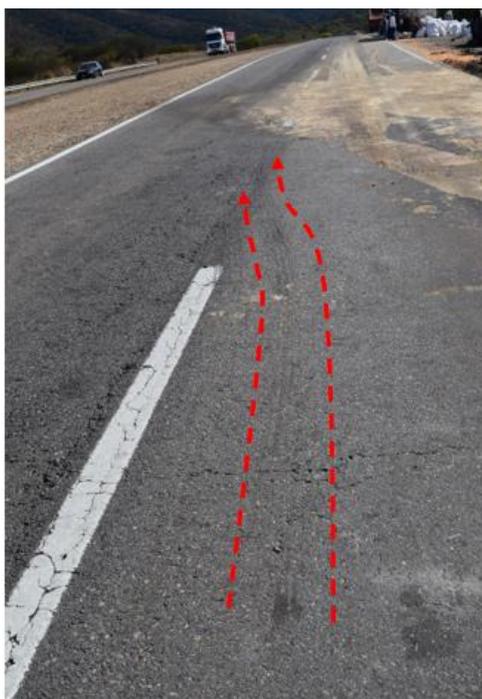
Durante esta fase los neumáticos izquierdos del Vehículo 1 demarcaron huellas de derrape con frenada de 8 metros sobre el carril derecho con dirección al centro de la calzada (ver Figura 15).

Figura 15. Huellas de frenada del Vehículo 1 previo a la colisión. Fuente: JST, 2022

- Por la ubicación, dirección y sentido de la huella atribuida al Vehículo 1, se determina que su conductor realizó dos maniobras consecutivas de esquite hacia su izquierda y de frenada, previo a la colisión, sin poder evitarla.

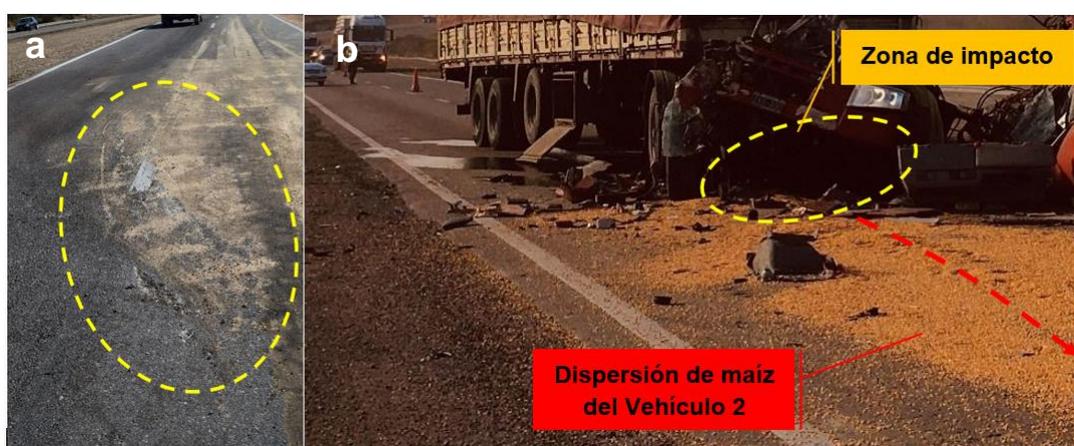
La zona de impacto se ubicó sobre el centro de la calzada y parte del carril derecho (sentido de circulación de ambos rodados), a 36,5 metros al oeste del mojón del kilómetro 1583, 8. Sobre este sector se constató huellas de efracción (ver Figura 16.a.). En este lugar también se observó el inicio de la dispersión de la carga de maíz que era transportado por el acoplado del Vehículo 2 (ver Figura 16.b.).

Figura 16. A la derecha: huellas de efracción dejadas por los vehículos durante la colisión. A la izquierda: zona de impacto y el inicio de la dispersión de la carga del Vehículo 2. Fuente: JST, 2022

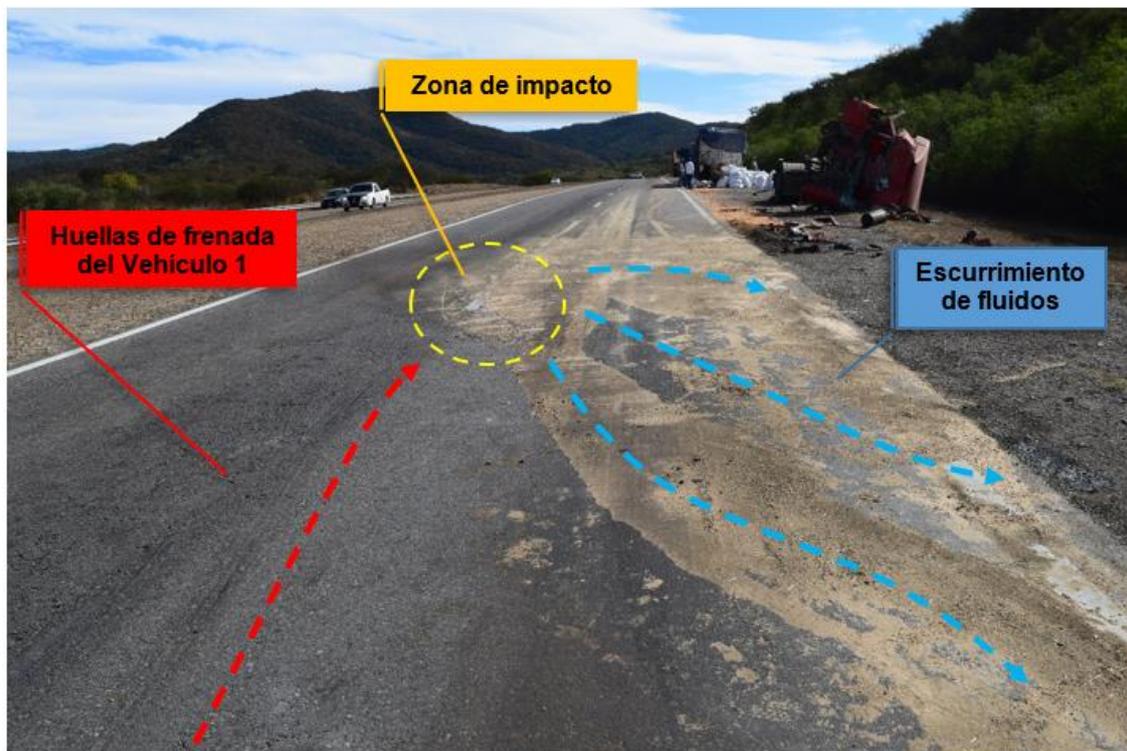
Desde dicha zona es que también se constata la mayor concentración de fluidos, que luego se escurrieron hacia ambos costados y en sentido oeste-este (ver Figura 17).

Figura 17. Zona de impacto entre los vehículos protagonistas. Fuente: JST, 2022

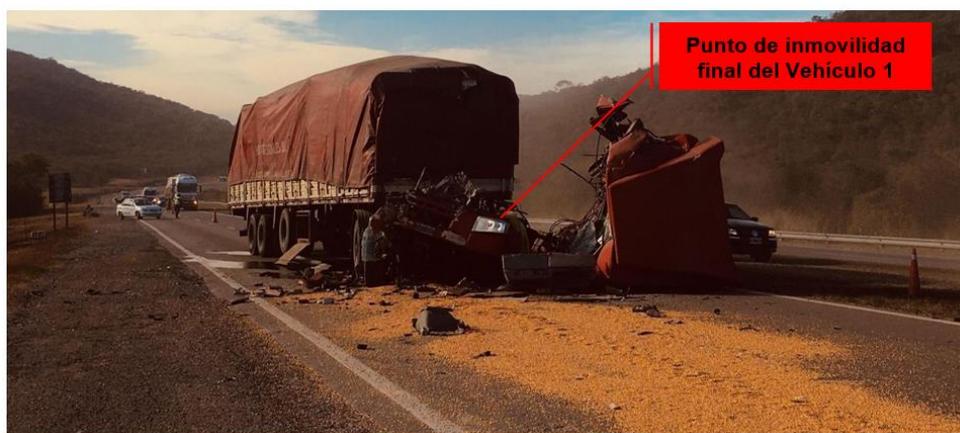
Luego de la colisión, los restos de la unidad tractora del Vehículo 1 quedaron dispersos sobre el centro de la calzada y carril izquierdo, en un sector próximo a la zona de impacto. El semirremolque quedó detenido detrás del camión tractor, sobre el centro de la calzada, con su frente orientado hacia el oeste (ver Figura 18).

Figura 18. Posición y ubicación final del Vehículo 1. Fuente: JST, 2022

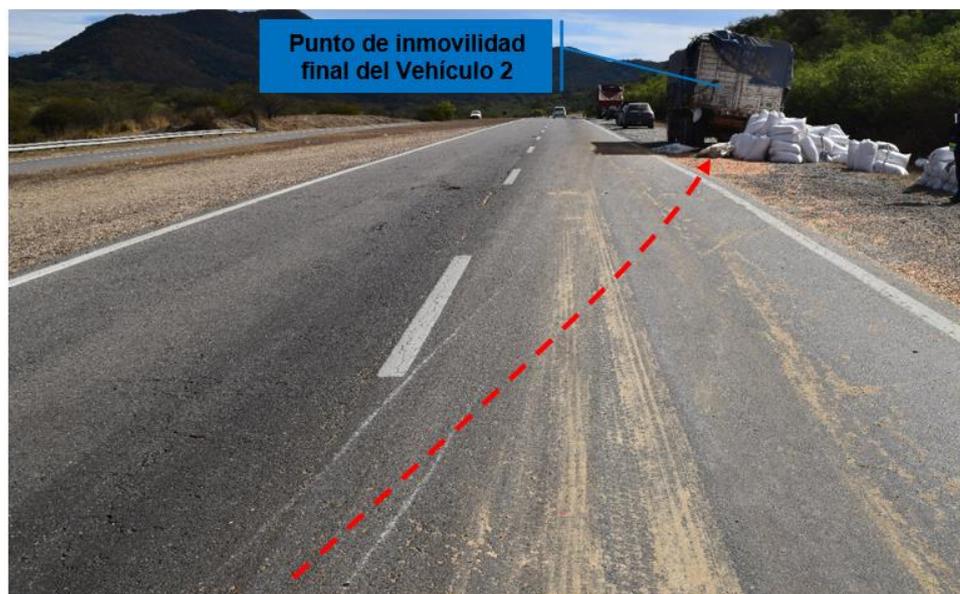
El Vehículo 2, luego del impacto, continuó su desplazamiento hacia el oeste. Su conductor dirigió su unidad hacia la banquina norte y, luego de recorrer 60 metros, aproximadamente, quedó detenida con su frente hacia el oeste, sobre sus ruedas. Durante este recorrido el acoplado dispersó gran cantidad de carga de maíz sobre la calzada y banquina (ver Figura 19).

Figura 19. Posición y ubicación final del Vehículo 2. Fuente: JST, 2022
