## INFORME BÁSICO DE SUCESO AUTOMOTOR

| Información básica | |
|---|---|
| Expediente | EX-2022-69230108- -APN-DNISAU#JST |
| Tipo de suceso | Accidente |

| Reseña | Tipo de evento: Colisión frontolateral |

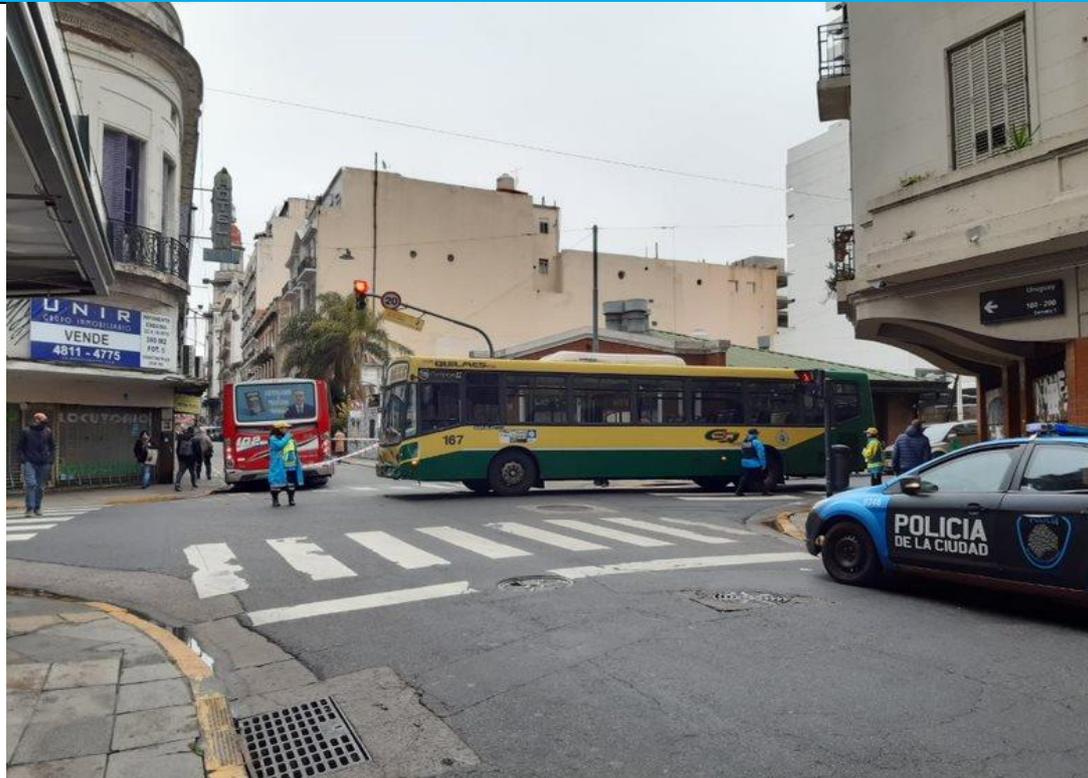
Figura 1. Posición final de los vehículos involucrados. Fotografía capturada desde calle Uruguay hacia intersección con calle Bartolomé Mitre. Fuente: JST, 2022
