JST | SEGURIDAD EN EL TRANSPORTE

INFORME PRELIMINAR DE SUCESO AUTOMOTOR

Título: IP. Pasajeros, colisión frontolateral, Mitre y Uruguay, CABA

Fecha y hora: 6/7/2022 07:00

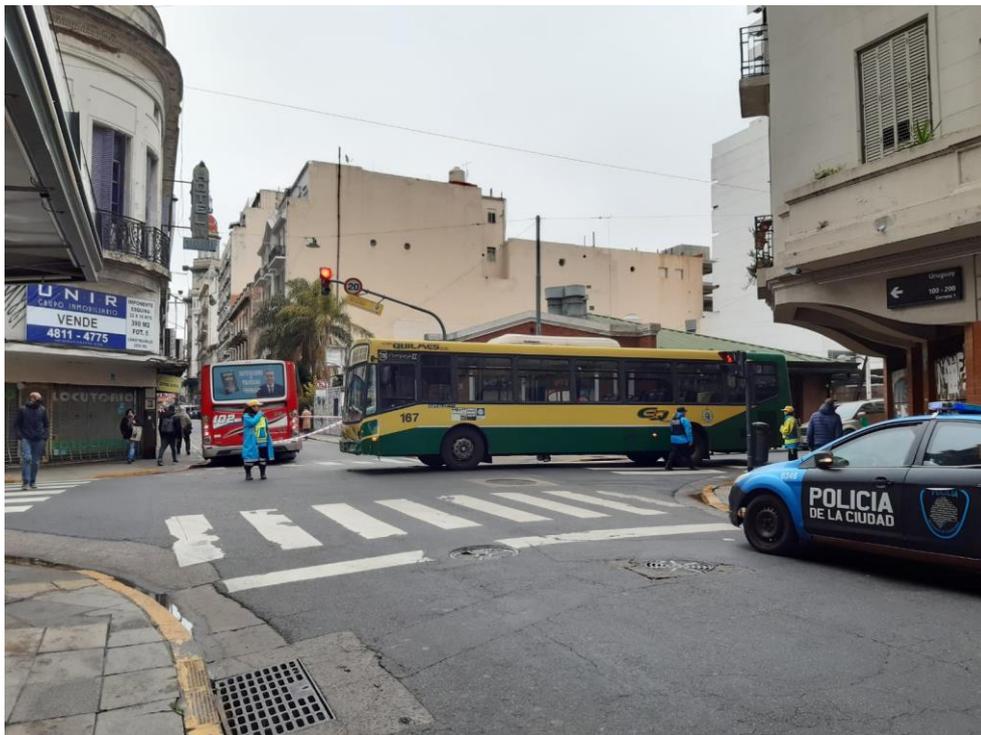
Figura 1. Imágenes de momentos posteriores al accidente con las posiciones finales de los vehículos involucrados. Fuente JST, 2022

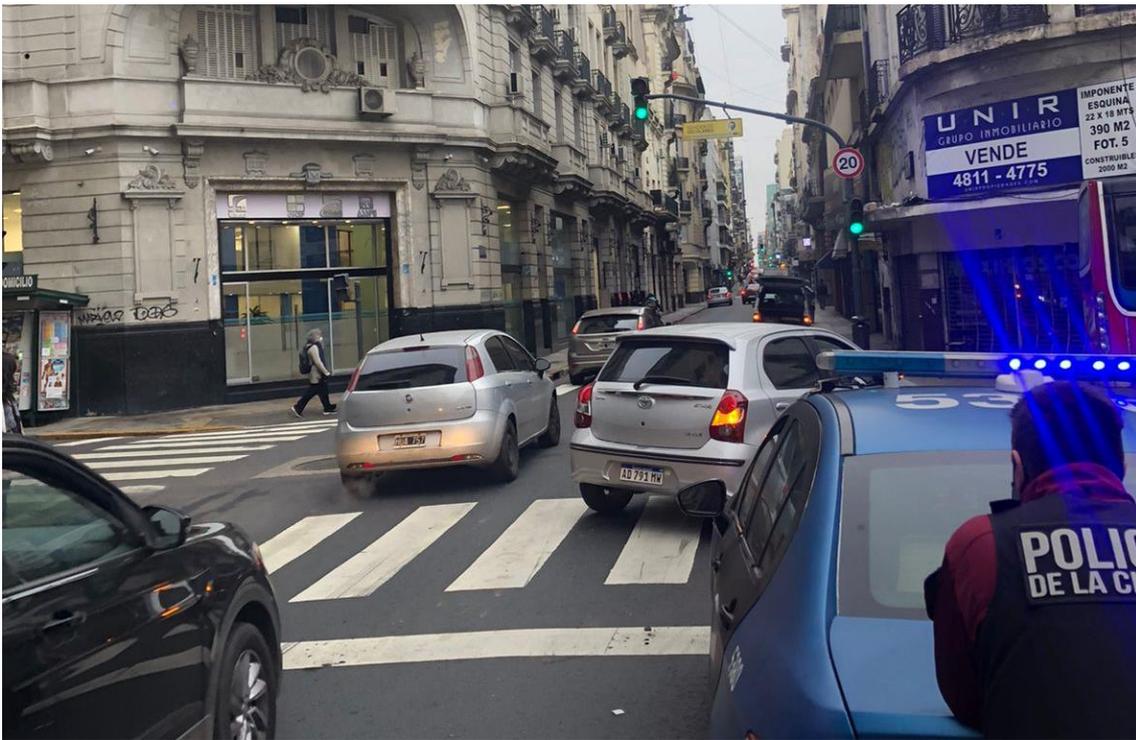
En cuanto a la señalización vertical, se observó, también para ambas calles, semáforos vehiculares aéreos que al momento de la inspección ocular se encontraban en funcionamiento. En el sector superior del poste travesaño del semáforo de la calle Mitre se observó cartelería de color amarillo que indica “senderos escolares” y un cartel que indica velocidad máxima permitida de 20 km/h para la circulación en la intersección.

Figura 4. Señalización vertical y horizontal en calle Bartolomé Mitre. Fuente JST, 2022

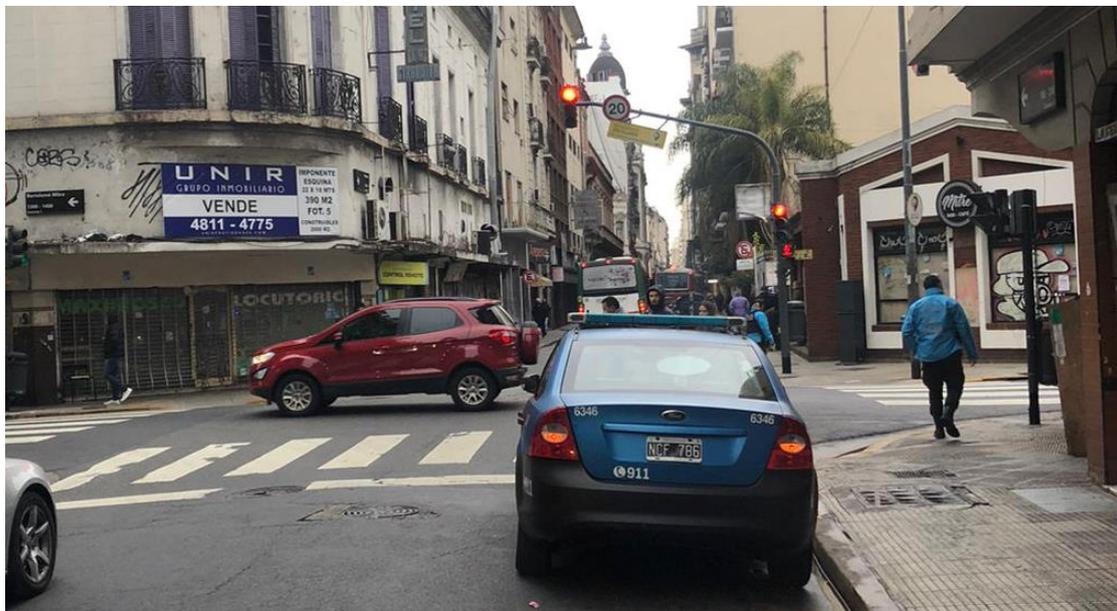
Figura 5. Señalización vertical y horizontal en calle Uruguay. Fuente JST, 2022

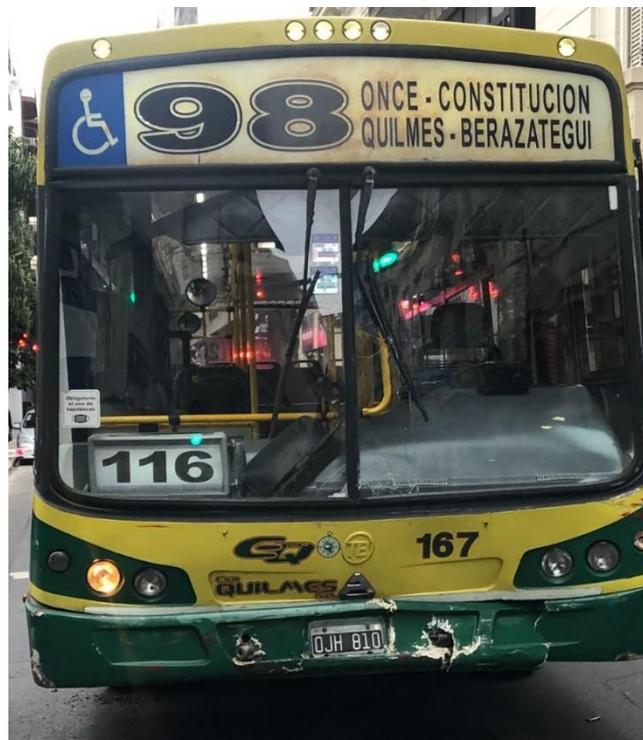
El Vehículo 1 presenta daños en el sector inferior frontal, rotura y hundimiento en la carrocería.

Figura 7. Daños en Vehículo 1. Fuente JST, 2022

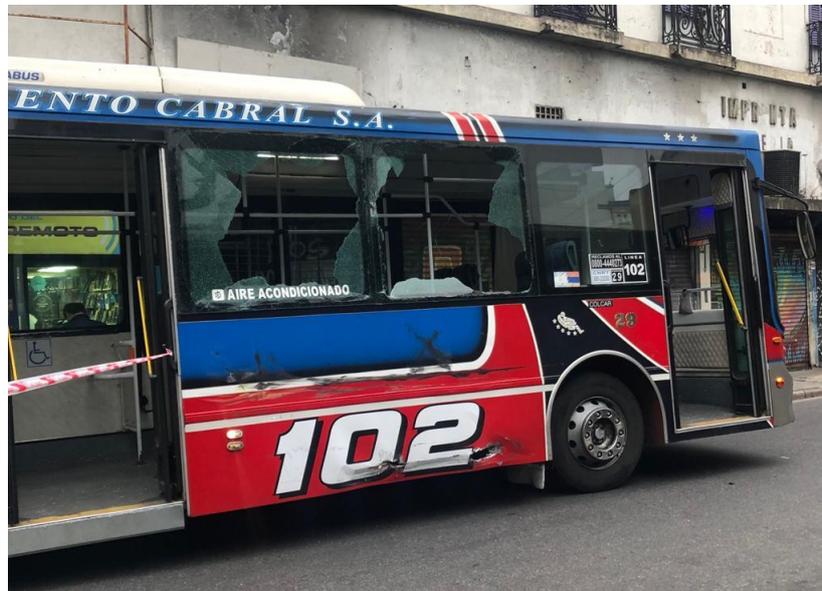
El Vehículo 2 presenta daños en su sector lateral derecho medio, donde se observó abrasiones y hundimiento en el sector inferior de la carrocería y roturas de cristales de las ventanillas.

Figura 9. Daños en Vehículo 2. Fuente JST, 2022

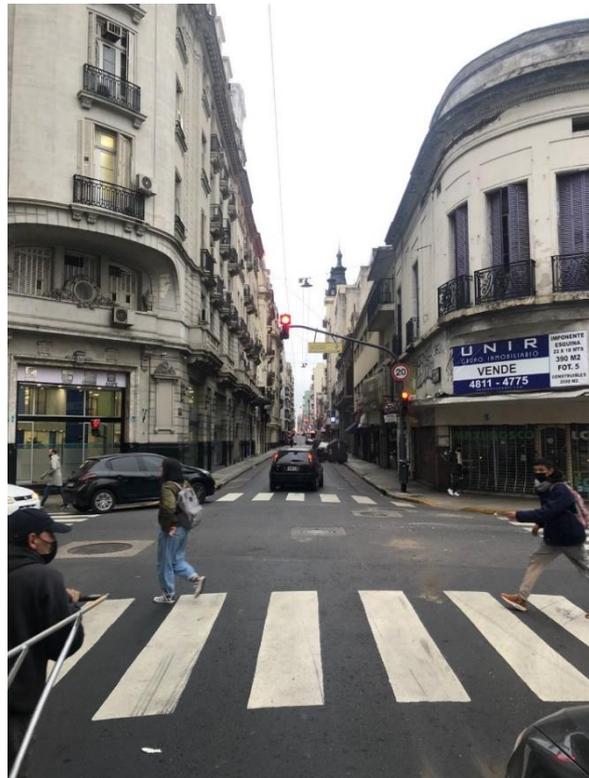
Figura 10. Calle Bartolomé Mitre, sentido de circulación del Vehículo 1. Fuente JST, 2022

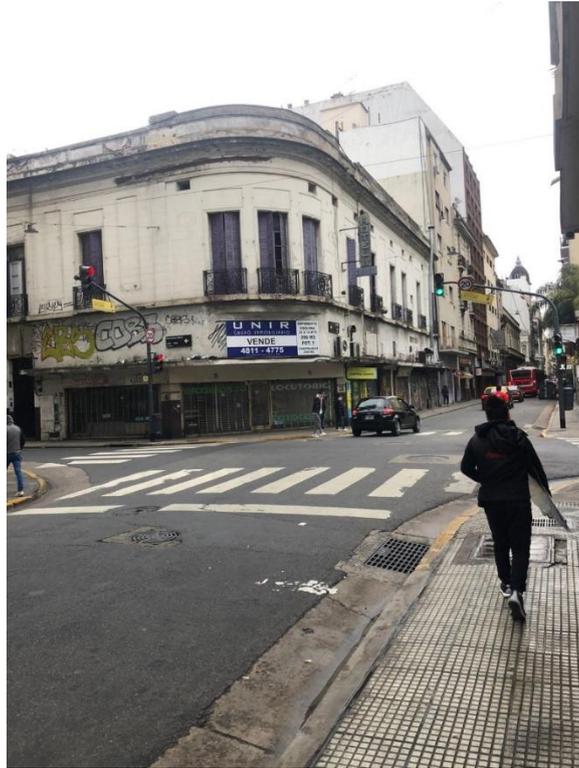
Figura 11. Calle Bartolomé Mitre, sentido de circulación del Vehículo 1. Fuente JST, 2022

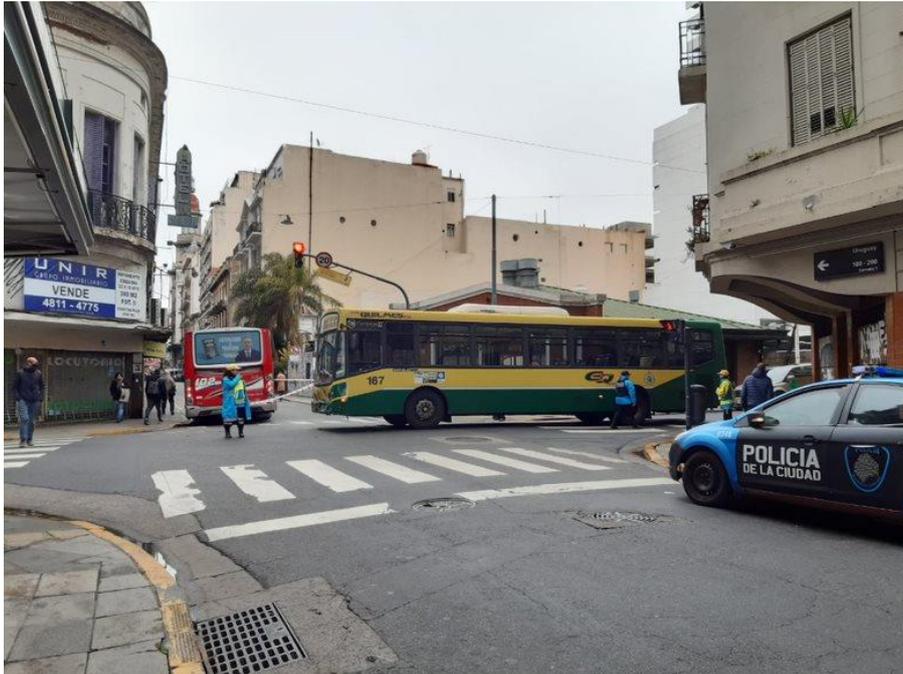
Como posición final ambos vehículos quedaron en cercanía del área de suceso, sin tanto desplazamiento producto de la colisión. El Vehículo 1 quedó ubicado sobre la intersección de ambas calles, mientras que el Vehículo 2 quedó detenido sobre calle Uruguay, una vez atravesada la intersección.

Figura 12. Posición final de los vehículos, vista desde calle Uruguay. Fuente JST, 2022
