JST | SEGURIDAD EN EL TRANSPORTE

INFORME PRELIMINAR DE SUCESO AUTOMOTOR

Título: 109. IP. Cargas, colisión múltiple, Centeno, Santa Fe

Fecha y hora: 6/7/2022, 11:00

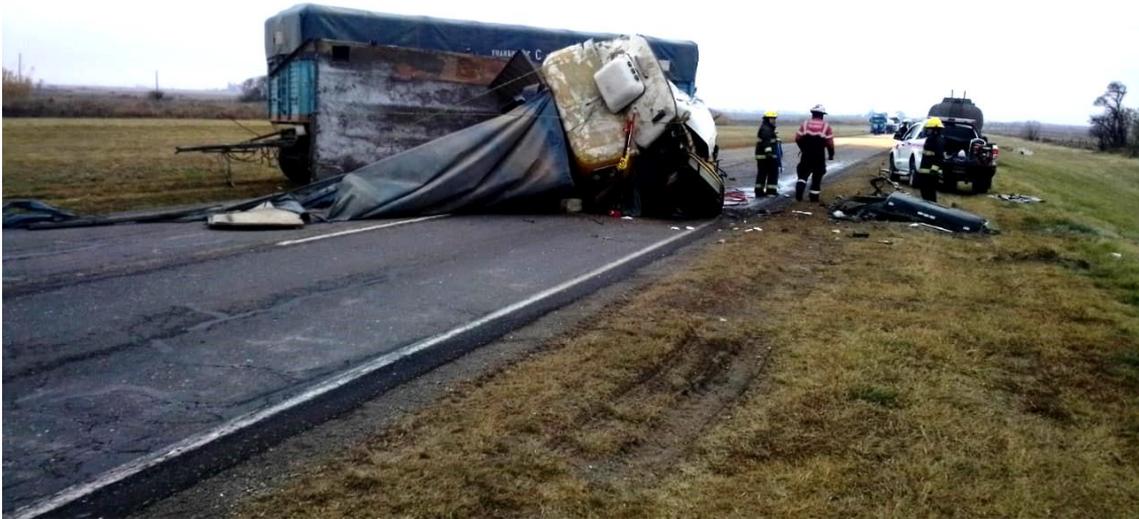
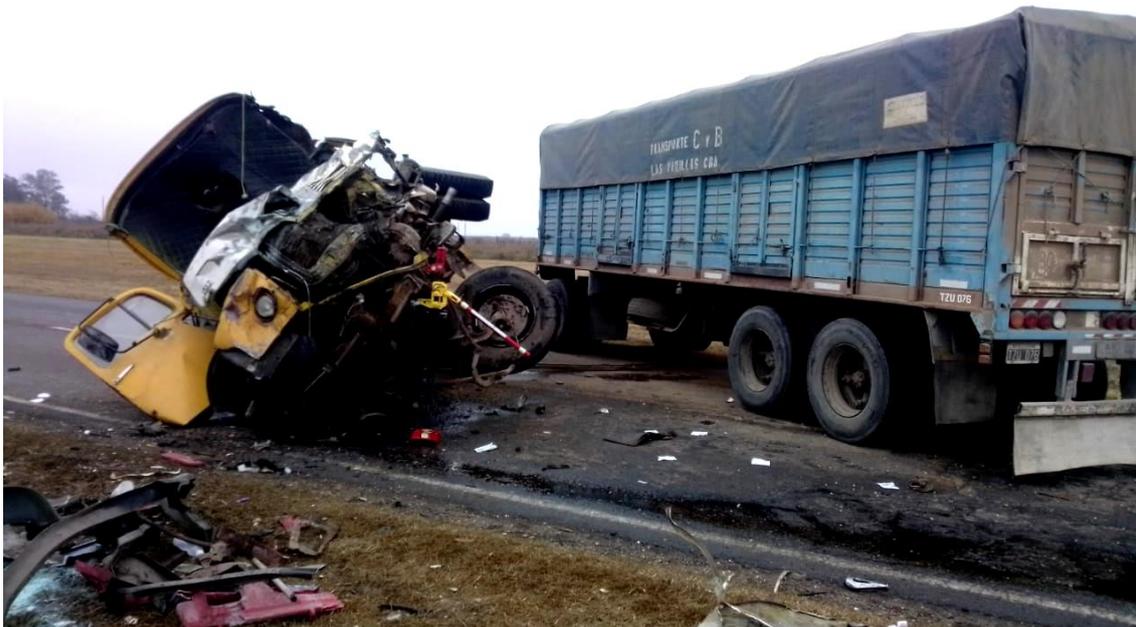
Figura 1. Posición final del Vehículo 1. Fuente: Bomberos Voluntarios Centeno, 2022

En los momentos previos al suceso, los vehículos 1, 2 y 3 circulaban Ruta Nacional 34. Por motivos que se desconocen, los tres vehículos colisionaron. El Vehículo 1 quedó alojado sobre la calzada, lo que provocó la obstrucción de la circulación de la vía.

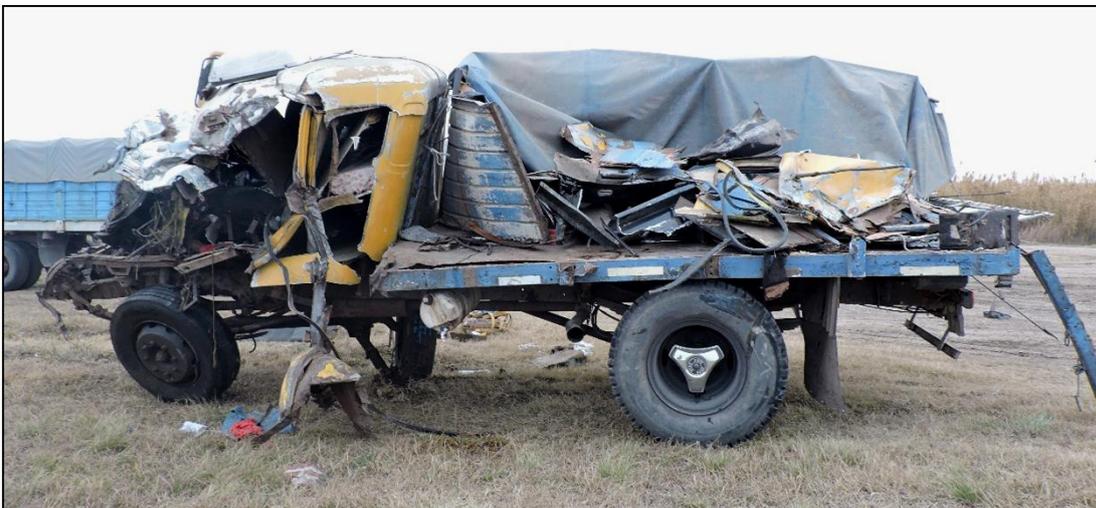
El camión tractor contaba con daños en la parte frontal por impacto. En su lateral izquierdo poseía rotura de caja. También se visualizaron daños en los ejes y neumáticos. En cuanto al acoplado, no se pudo hacer la inspección correspondiente.

Figura 3. Daños parte frontal camión tractor por impacto y vista desde el vértice posterior derecho del vehículo. Fuente: JST, 2022

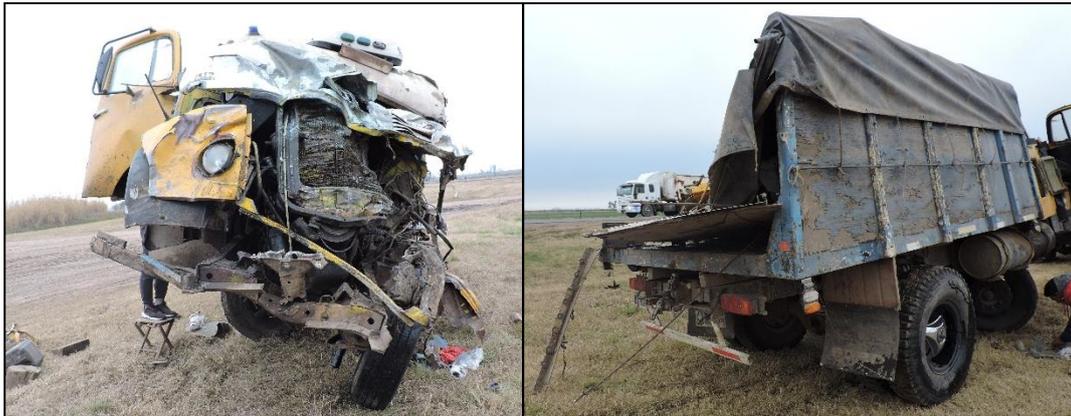
Figura 4. Daños parte lateral izquierda camión tractor. Fuente: JST, 2022

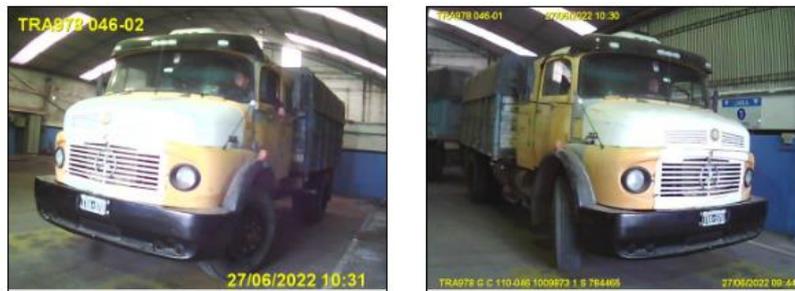
Código	Gravedad	Descripción	Observaciones
020204	L	Tren Delantero, Tren Trasero, Suspensión > Ballestas / Ballestines de Suspensión (Elásticos) > Hojas desplazadas y/o faltantes de abrazaderas	EJE 2 LADO IZQUIERDO
020802	L	Tren Delantero, Tren Trasero, Suspensión > Rótulas Punta de Ejes > Huelgo de rodamientos en puntas de eje	EJE 2 LADO DERECHO
070604	L	Sistema Eléctrico > Sistema de Iluminación y señalización exterior - faros principales (luces altas y bajas) > Intensidad no adecuada	CAMBIAR LUCES LED
09010202	L	Carrocería > Exterior > Paragolpes > Paragolpes en mal estado y/o con deformaciones	mejorar

Figura 5. Detalle de la última RTO del vehículo TRA978. Fuente: CENT, 2022

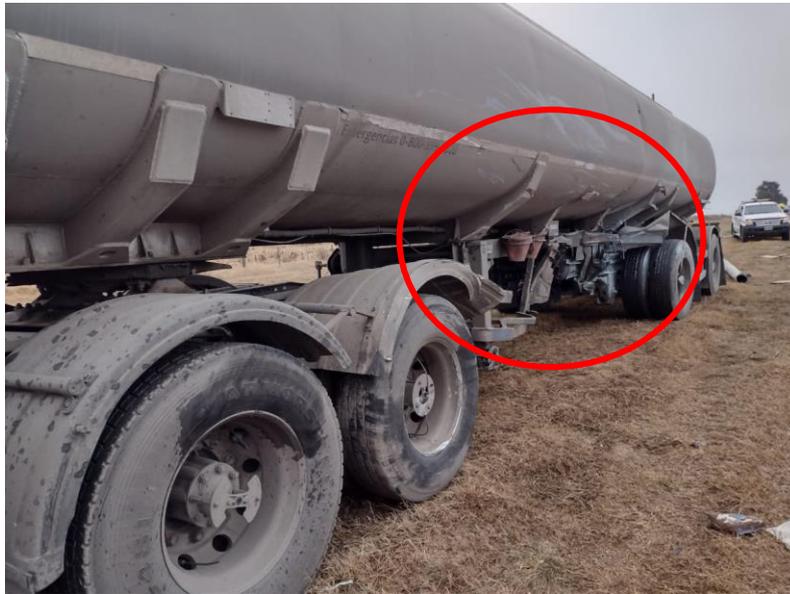
Los daños que se pudieron registrarse son únicamente los visualizados en la Figura 6. Los mencionados se encuentran en la zona media del lateral izquierdo.

Figura 6. Daños parte lateral izquierda del vehículo 2. Fuente: Bomberos Voluntarios, 2022

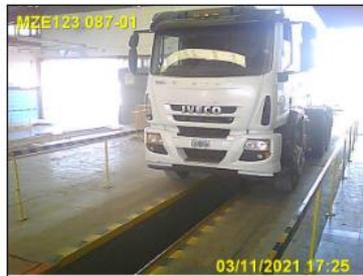
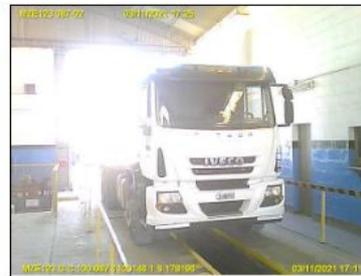
Código	Gravedad	Descripción	Observaciones
071102	L	Sistema Eléctrico > Sistema de Iluminación exterior - Luces diferenciales Delimitadoras y luces Superiores > Descripción libre	
09030204	L	Carrocería > Vidrios de Seguridad > Ventanillas, Luneta (y demás vidrios) > Accionamiento de ventanillas defectuoso	
10010302	L	Letreros e Indicadores > Letreros e Indicadores Exteriores > Placas o Bandas Retroreflectivas > Estado deficiente y/o ubicación inadecuada	
110103	L	Elementos de Emergencia > Extintor de Incendio (matafuego) > Carga sin validez y/o falta de precintado

Figura 7. Detalle de la última RTO del vehículo MZE123. Fuente: CENT, 2022

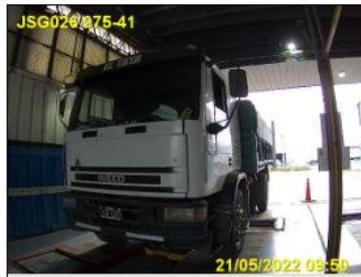
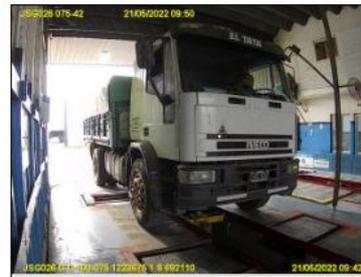
Código	Gravedad	Descripción	Observaciones
020802	L	Tren Delantero, Tren Trasero, Suspensión > Rótulas Punta de Ejes > Huelgo de rodamientos en puntas de eje	
030504	L	Sistema de frenos > Tuberías Fijas, Tuberías Flexibles, Pulmones, Levas, Registros, Campanas, Discos, Mordazas, Guarniciones, Cintas, Abs/Ebs > Pérdida de aire o líquido hidráulico	
040302	L	Chasis > Fijación de Bastidor Auxiliar al Chasis > Fijación mediante consolas, con bulones flojos o soldados	
071001	L	Sistema Eléctrico > Sistema de Iluminación y Señalización exterior - Luces indicadoras de dirección(giro) y de advertencia (balizamiento) > Ubicación y/o color no adecuados

Figura 8. Detalle de la última RTO del vehículo JSG026. Fuente: CENT, 2022
