INFORME PRELIMINAR DE SUCESO AUTOMOTOR

Título: Cargas, colisión múltiple, Las Bandurrias, Santa Fe

Fecha y hora: 12/7/2022 19:00

Expediente: EX-2022-72315271- -APN-DNISAU#JST

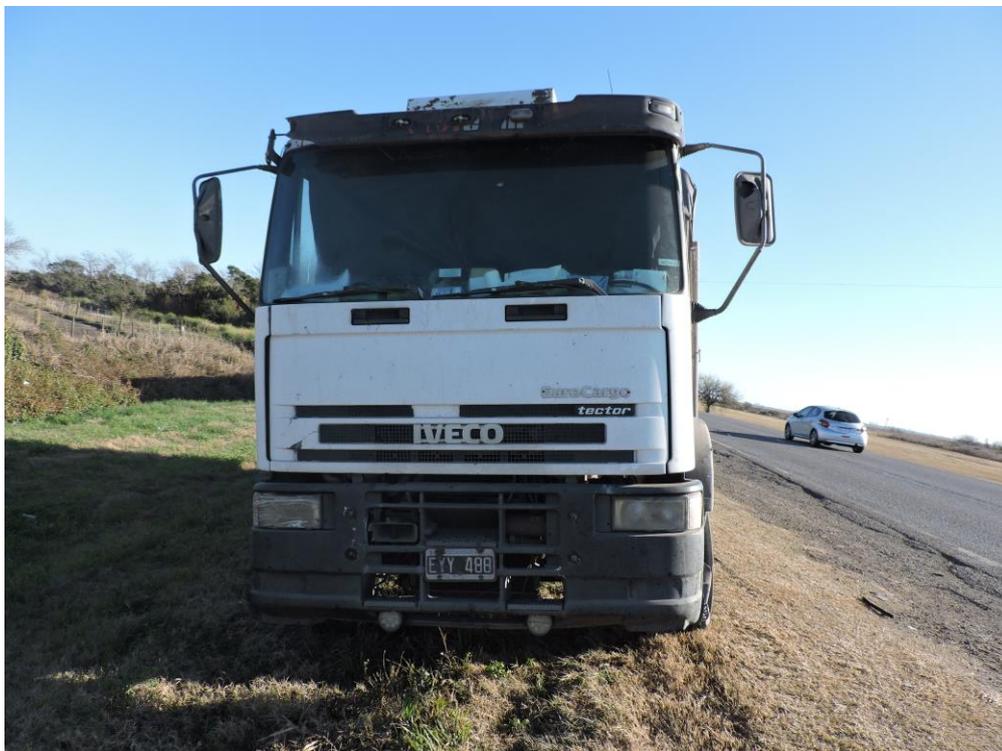
Figura 1. Vehículo 2 en el lugar del suceso. Fuente: JST, 2022

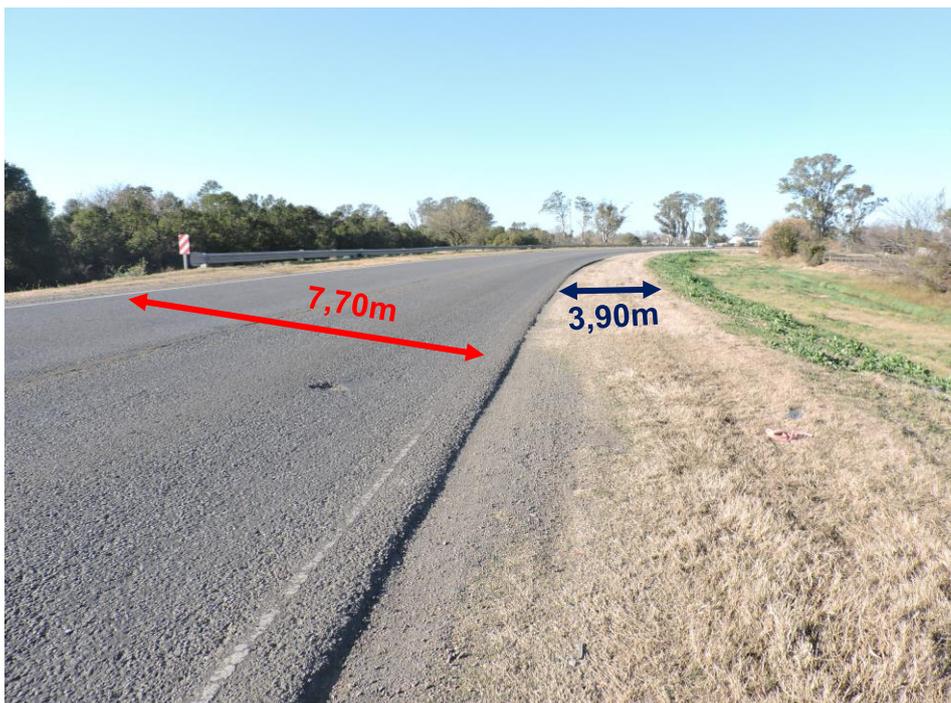
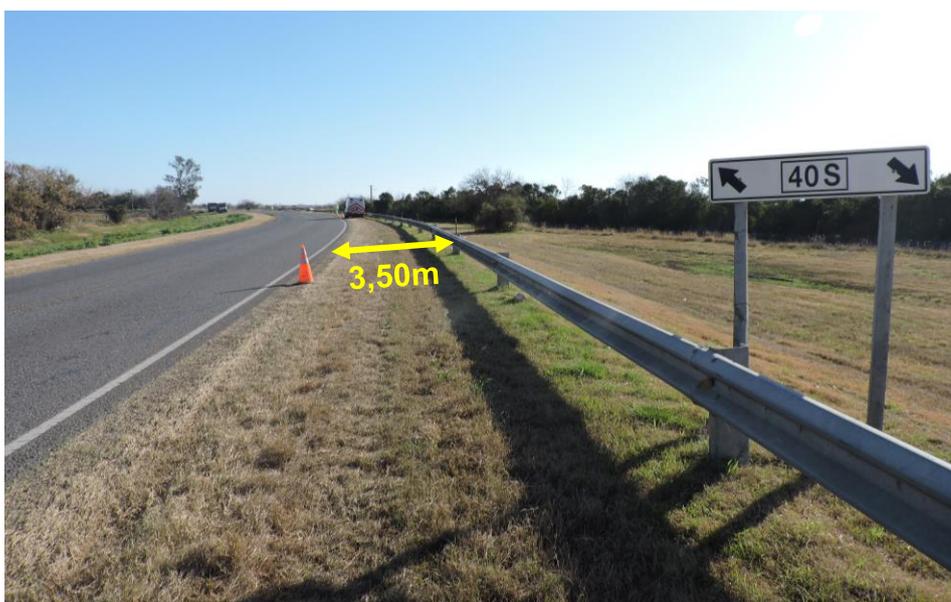
El accidente ocurrió en un tramo curvo, con calzada de asfalto, seca y limpia. La vía poseía dos carriles de circulación, uno por cada sentido (ancho total 7,70 m). La señalización horizontal se encontraba despintada. Sobre uno de los laterales de la curva se observó la presencia de guardarraíl. Las banquetas (de entre 3,90 m a 3,50 m) son mayormente de pasto y tierra con piedras.

Figura 3. Fotografías del entorno vial del lugar del suceso. Fuente: JST, 2022

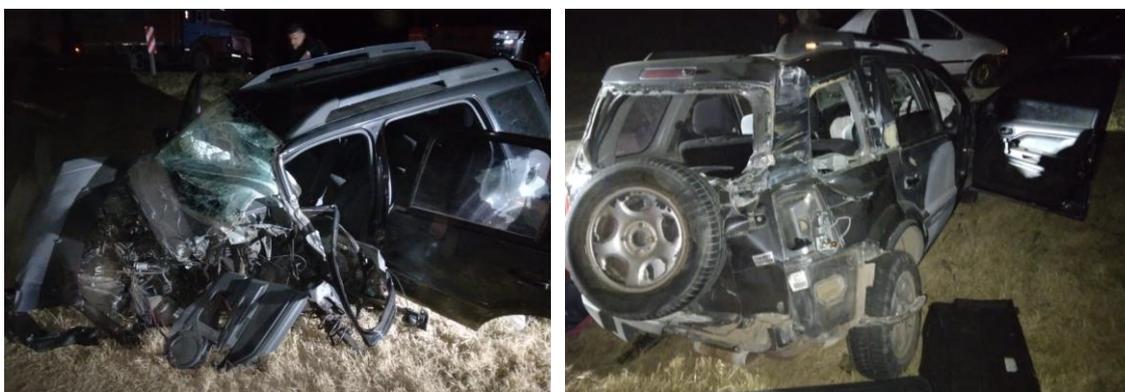
A partir de los registros fotográficos proporcionados, se observaron daños principalmente en la parte frontal, con mayor incidencia en la zona izquierda por impacto. También, daños en la parte lateral posterior derecha.

Figura 4. Detalle de los daños Vehículo 1, lugar del suceso. Fuente: Corredores Viales, 2022

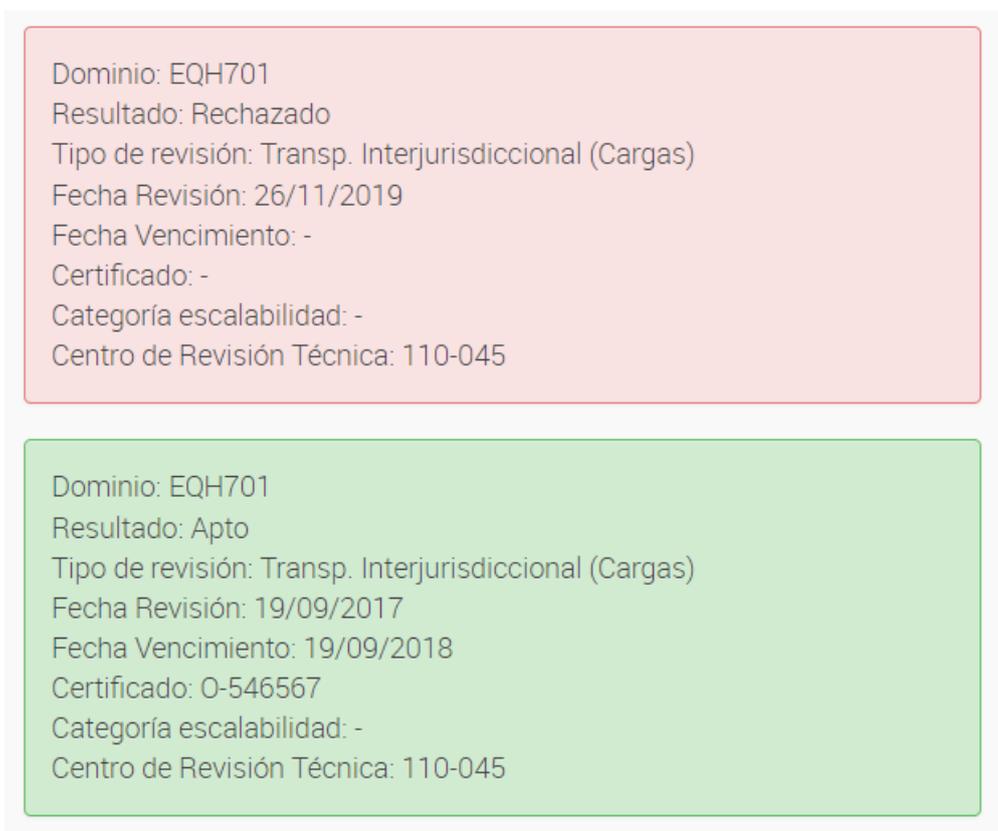
Vehículo 2 (cargas)	Dominio: EYY488	Tipo: Camión tractor
Categoría	N3: vehículo para transporte de carga con un peso máximo superior a los doce mil kilogramos	
Marca	Iveco	
Modelo	170 E22	
Año	2005	
Tipo de caja	TCA (caja abierta)	
Configuración de ejes	S1 - D1	
Revisión Técnica Obligatoria (CENT)	Tipo	Cargas interjurisdiccional
	Resultado	Apto
	Realizada	18/4/2019
	Vencimiento	18/4/2020
	Estado	Vencida
RUTA	Validación	9/1/2017
	Clase de carga habilitada	Carga General
Ubicación de daños	Lateral izquierdo	
Dominio: EQH701		Tipo: Acoplado
Categoría	O4: remolques cuyo peso máximo es mayor a diez mil kilogramos	
Marca	Sola y Brusa SA	
Modelo	06819ATPMSLO4	
Año	2004	
Tipo de caja	TCCG (caja carga general)	
Configuración de ejes	D1 - D2	
Revisión Técnica Obligatoria (CENT)	Tipo	Cargas interjurisdiccional
	Resultado	Rechazado
	Realizada	26/11/2019
	Último vencimiento	19/09/2018
	Estado	Rechazado
RUTA	Validación	9/1/2017
	Clase de carga habilitada	Carga General

Figura 5. Captura de las dos últimas RTO del acoplado dominio EQH701, correspondiente al Vehículo 2. Fuente: RTO, 2022

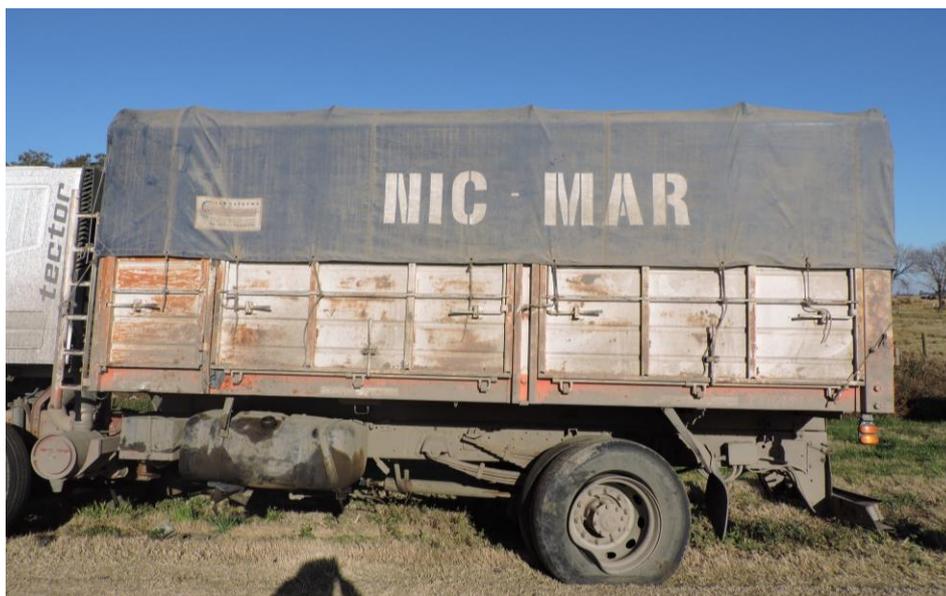
Se visualizaron daños en el lateral izquierdo del camión tractor, particularmente sobre la llanta y en el tanque.

Figura 6. Detalle de los daños del camión tractor del Vehículo 2. Fuente: JST, 2022

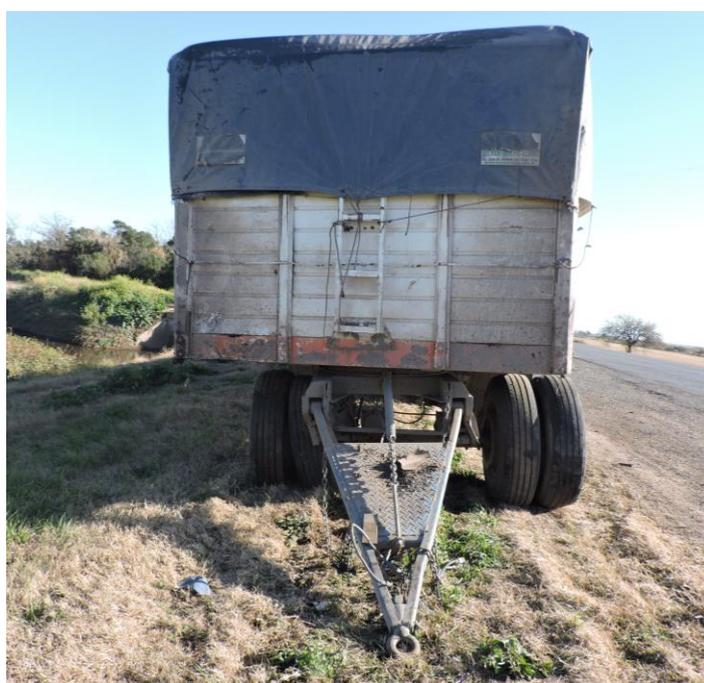
En cuanto al acoplado, presentó daños en el eje delantero y en el lateral anterior derecho.

Figura 7. Visualización de los daños en el eje delantero del acoplado. Fuente: JST, 2022

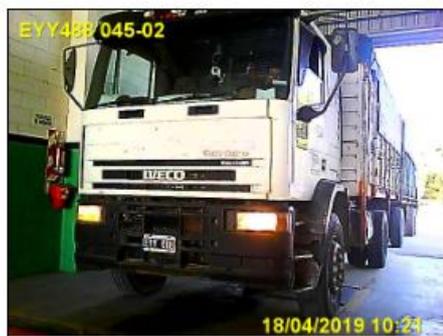
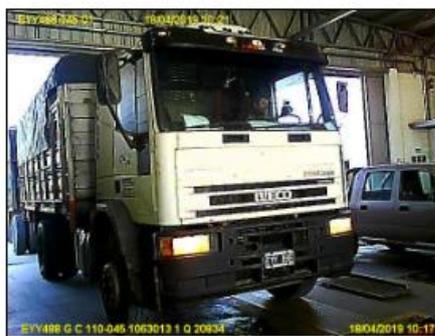
Código	Gravedad	Descripción	Observaciones
090401	L	Carrocería > Parabrisas. Inexistente, Visibilidad Defectuosa, Roto > Con Defectos ó Fisuras que No Afecten a la Seguridad

Figura 8. Detalle de la última RTO del camión tractor EYY488 correspondiente al Vehículo 2. Fuente: CENT, 2022

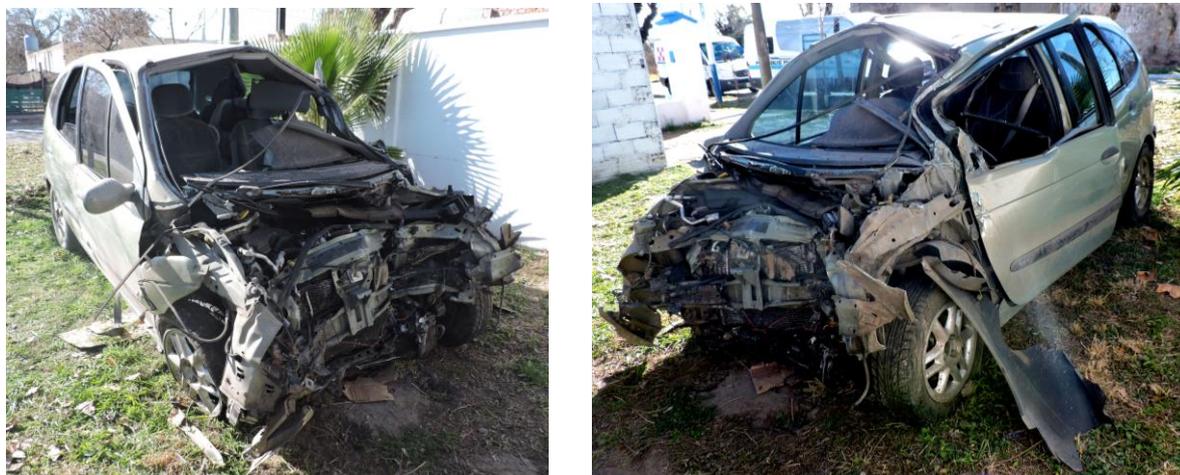
Se registraron daños mayormente en la parte frontal por impacto. Además, en lateral izquierdo.

Figura 9. Detalle de los daños del Vehículo 3, comisaría 7. Fuente: JST, 2022

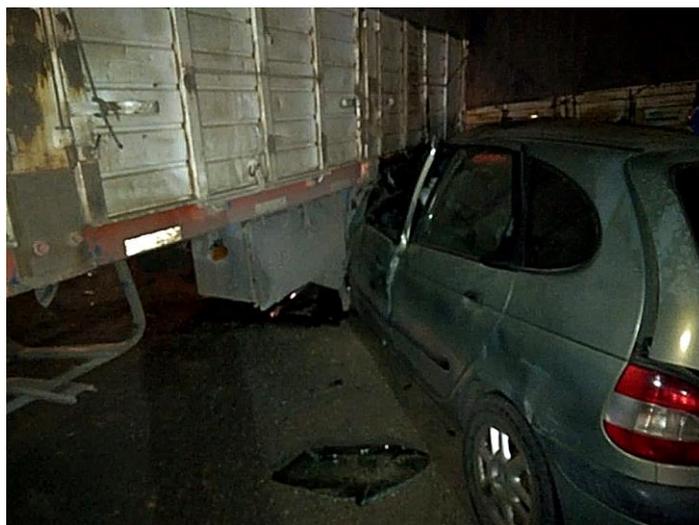
de Santa Fe, se produjo la colisión múltiple. En primer lugar, el Vehículo 1 colisionó el lateral izquierdo del camión tractor del Vehículo 2. Luego de la colisión el Vehículo 2 giró hacia la banquina derecha (con vista hacia Centeno) y el Vehículo 3 lo impacta en el lateral anterior derecho del semirremolque. Los vehículos 2 y 3 quedaron sobre la calzada, como se visualiza en la figura 10, mientras que el Vehículo 1 se detuvo sobre la banquina.

Figura 10. Detalle de contacto estructural entre los vehículos 2 y 3. Fuente: Corredores Viales, 2022
