INFORME PRELIMINAR DE SUCESO AUTOMOTOR

Título: 111. IP. Cargas, colisión múltiple, Sarmiento, San Juan

Fecha y hora: 19/7/2022 13:45

Dirección Nacional de Investigación de Sucesos Automotores

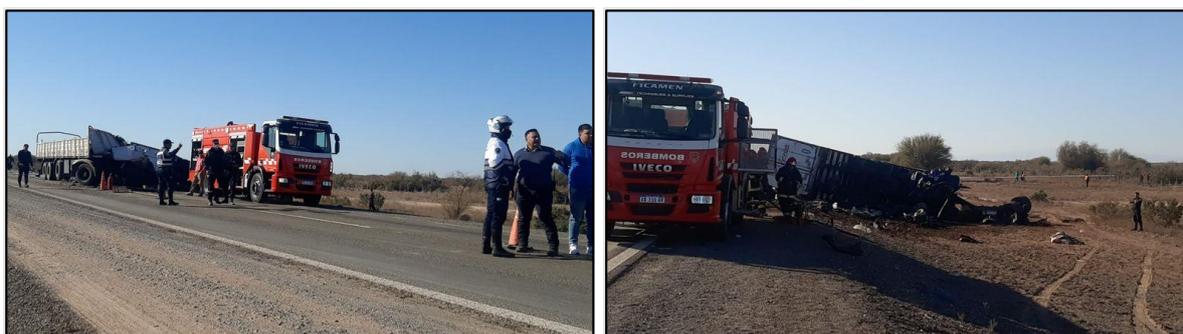
Figura 1. Posición final de los Vehículos 1 y 2 en el lugar del suceso. Fuente: [Tiempo San Juan](#), 2022

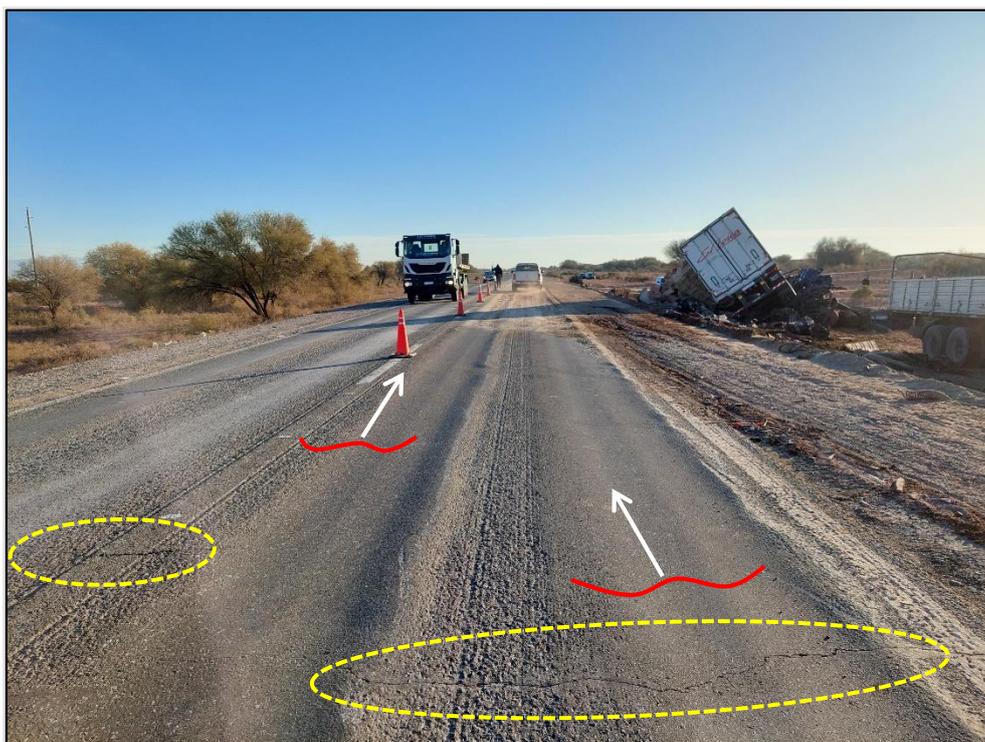
En el tramo donde ocurrió el suceso relevado, la Ruta Nacional 40 presenta dos carriles de circulación indivisos de doble sentido de circulación, de norte a sur (Mendoza-San Juan) y viceversa. Su superficie es de asfalto, con fallas visibles en el pavimento por fisuras y sobre todo por ahuellamiento (depresión continua que se manifiesta paralela al eje de la vía a lo largo del rodamiento de los vehículos). Consta de un ancho total de calzada útil de 7,4 metros, compuesta por dos carriles de circulación (uno por sentido de marcha) de 3,7 metros cada uno.

Figura 3. Vista panorámica de RN 40 de sur a norte (mano hacia San Juan). Se observa el estado de la calzada, con presencia de fisuras transversales y ahuellamiento. Fuente: JST, 2022

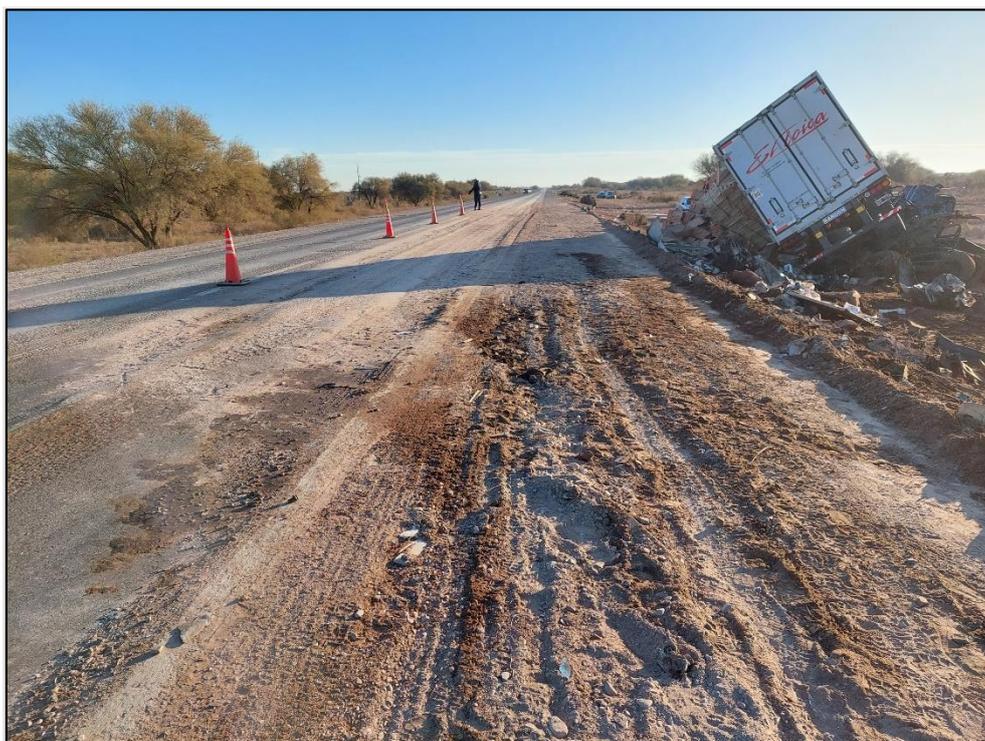
Se detectó la aplicación de tierra suelta sobre parte de la calzada, producto de las tareas de seguridad realizadas debido a la existencia de fluidos vehiculares.

Figura 4. Carril y banquina cardinal este (mano hacia San Juan). Se observa tierra sobre toda la superficie y restos de fluidos vehiculares. Fuente: JST, 2022

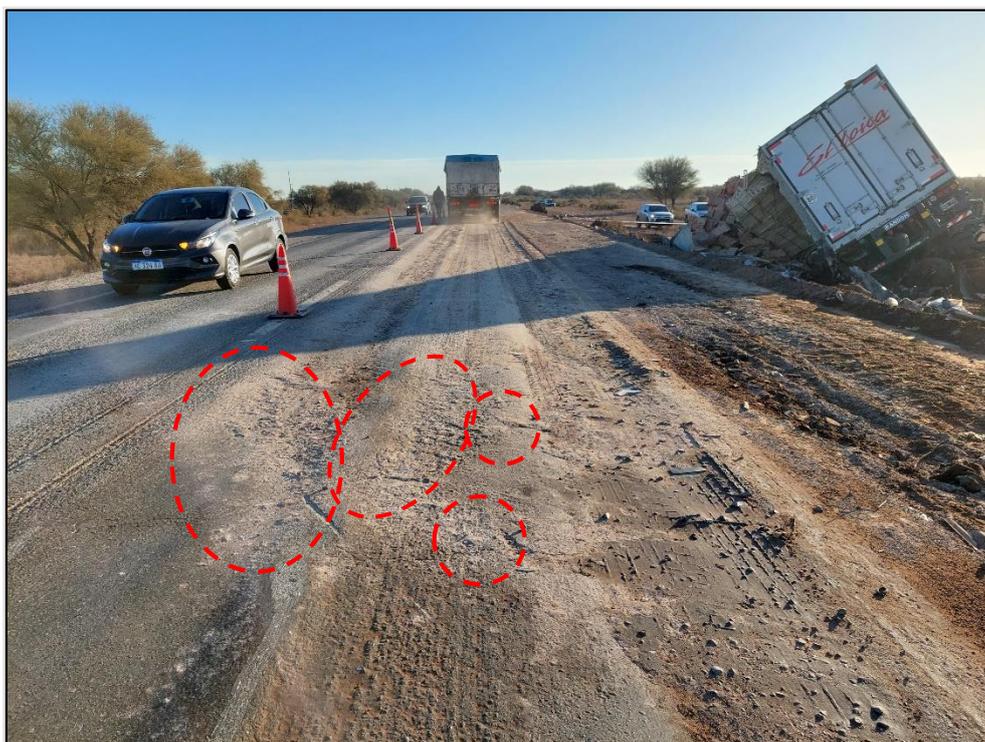
Figura 5. Carril cardinal este (mano hacia San Juan). Se observan múltiples efracciones (hendiduras) sobre la calzada. Fuente: JST, 2022

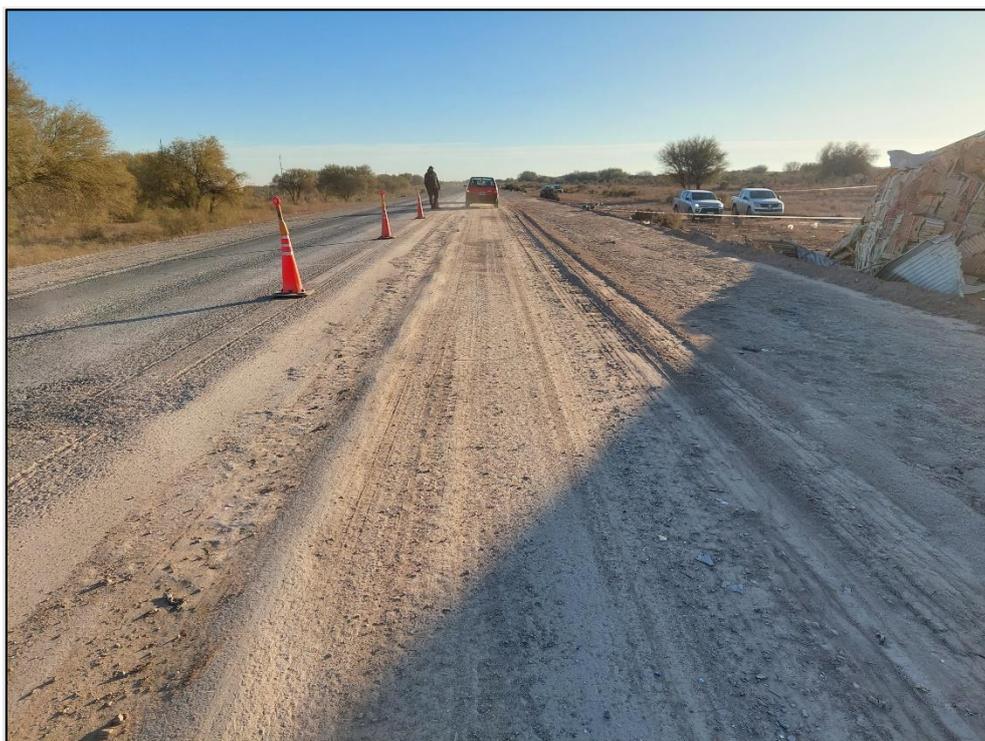
Figura 6. Carril cardinal este (mano hacia San Juan). Se observan fallas sobre el pavimento y tierra sobre la calzada. Fuente: JST, 2022

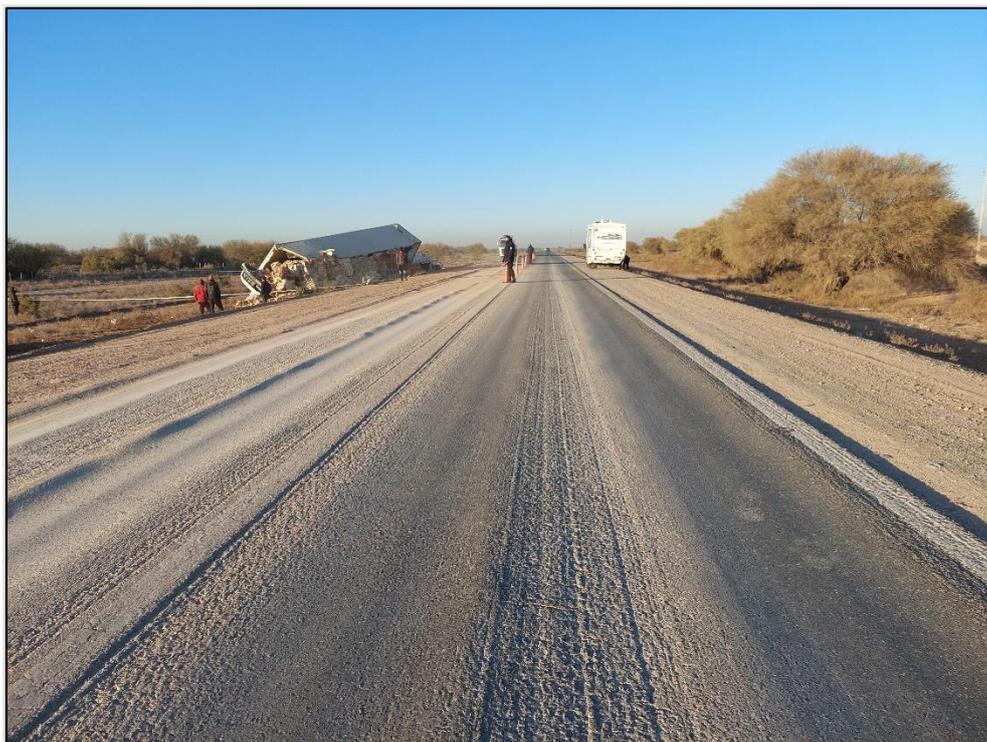
Figura 7. Vista panorámica de RN 40 de norte a sur (mano hacia Mendoza). Se observa el estado de la calzada, con presencia de ahuellamiento. Fuente: JST, 2022

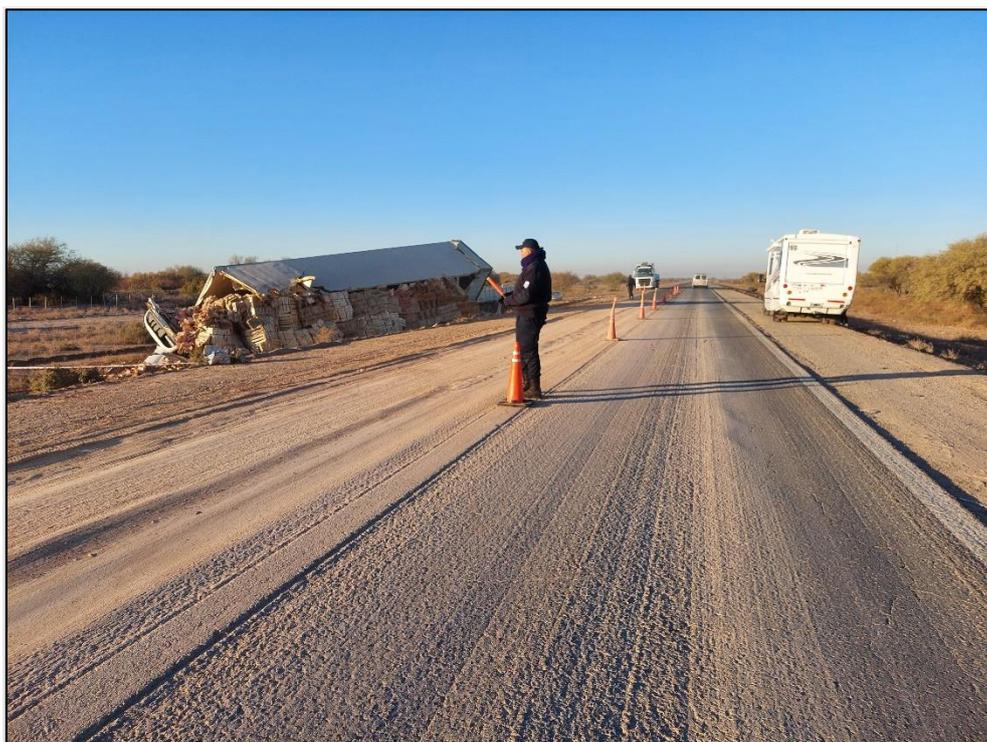
Figura 8. Carril cardinal oeste (mano hacia Mendoza). Se observa tierra sobre el carril de circulación opuesto. Fuente: JST, 2022

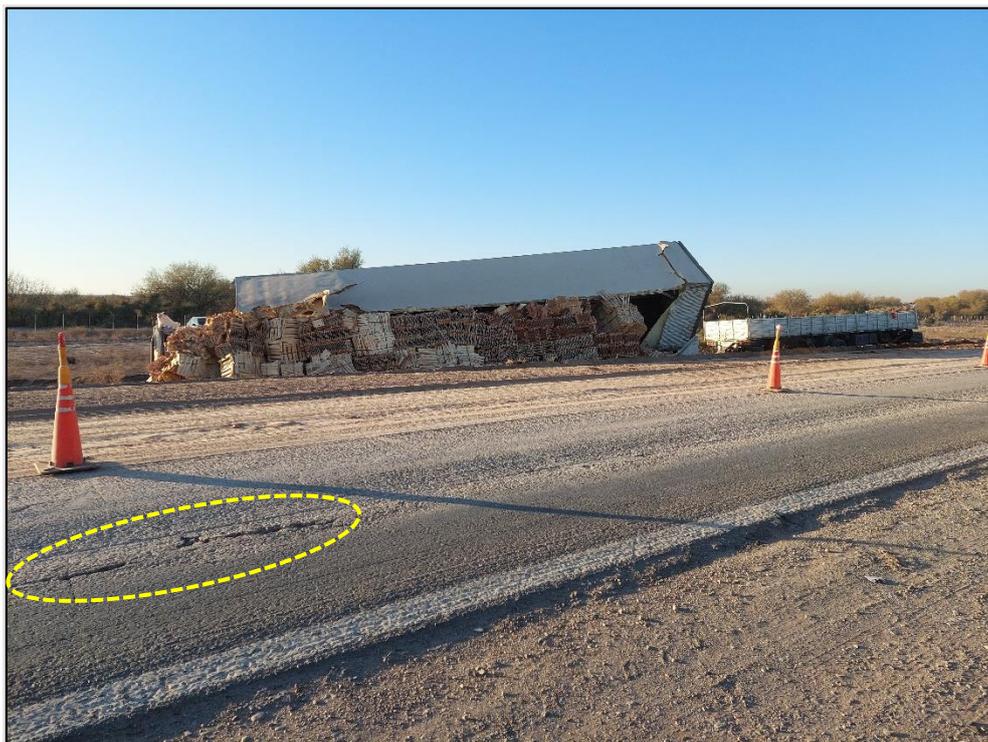
Figura 9. Vista panorámica desde la banquina oeste (mano hacia Mendoza). Se observan fisuras longitudinales sobre el pavimento y el semirremolque del Vehículo 2 con carga dispersa sobre el talud y zona de préstamo del cardinal este. A la derecha, el semirremolque del Vehículo 1 en la misma zona. Fuente: JST, 2022

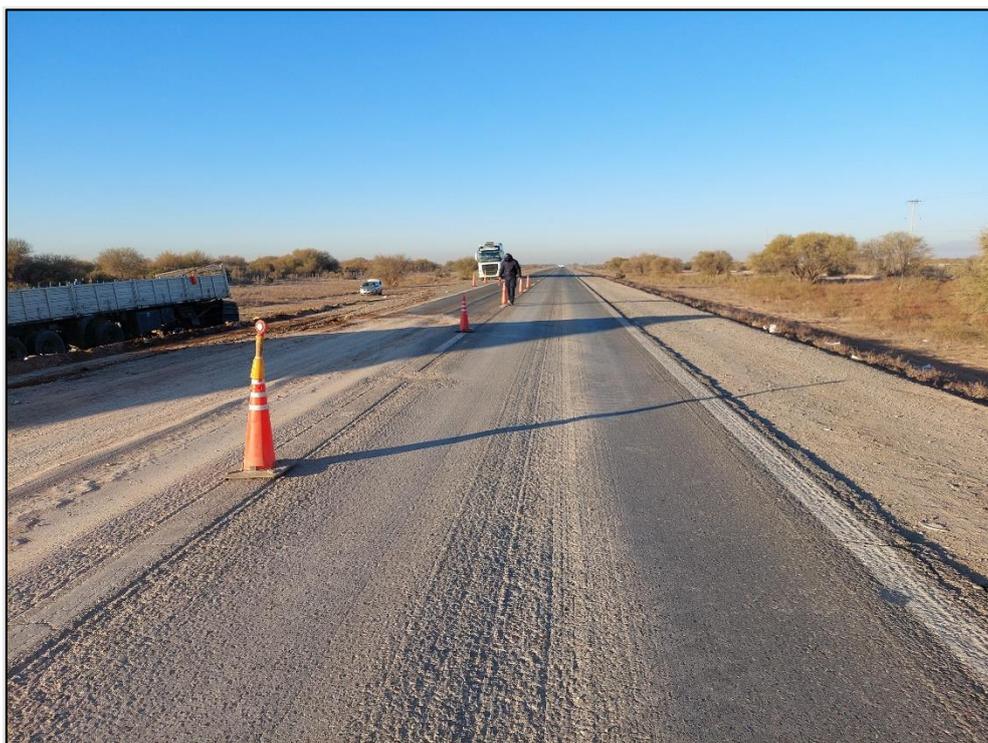
Figura 10. Carril oeste (mano hacia Mendoza). Se observa el estado de la calzada, con presencia de ahuellamiento, sin tierra. Fuente: JST, 2022

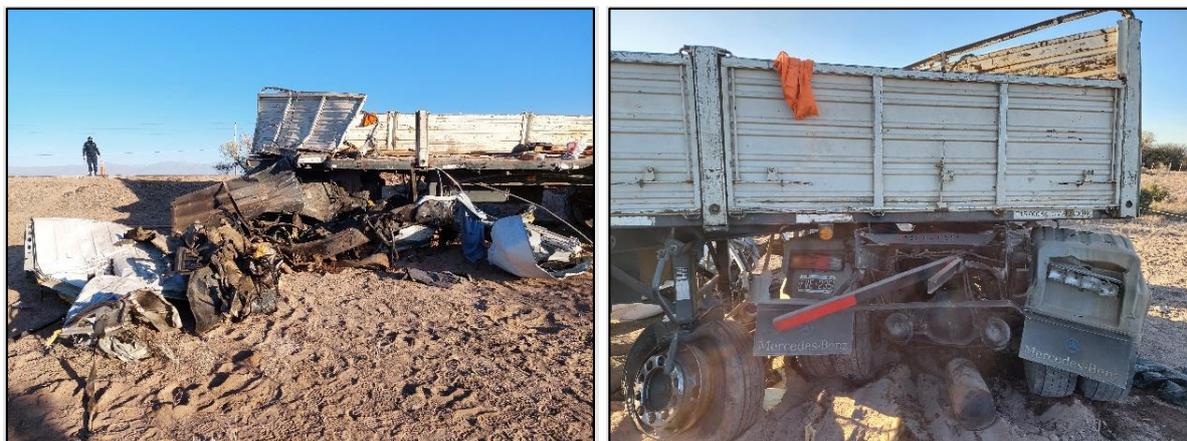
Figura 11. Camión tractor del Vehículo 1. Fuente: JST, 2022

- Camión tractor: Destrucción general de cabina, chasis y motor. Desprendimiento de eje simple con rotura de ruedas. Corte en cubierta externa derecha de eje doble.
- Semirremolque: Rotura de barandas metálicas, con desprendimiento total en costado izquierdo anterior.

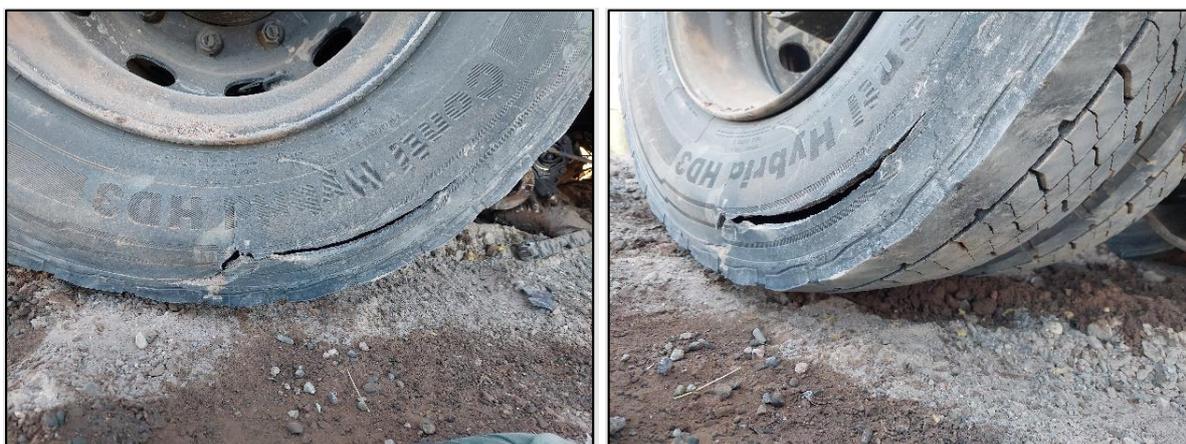
Figura 12. Daño por corte longitudinal entre el hombro y flanco de la rueda externa trasera derecha del camión tractor correspondiente al Vehículo 1. Fuente: JST, 2022

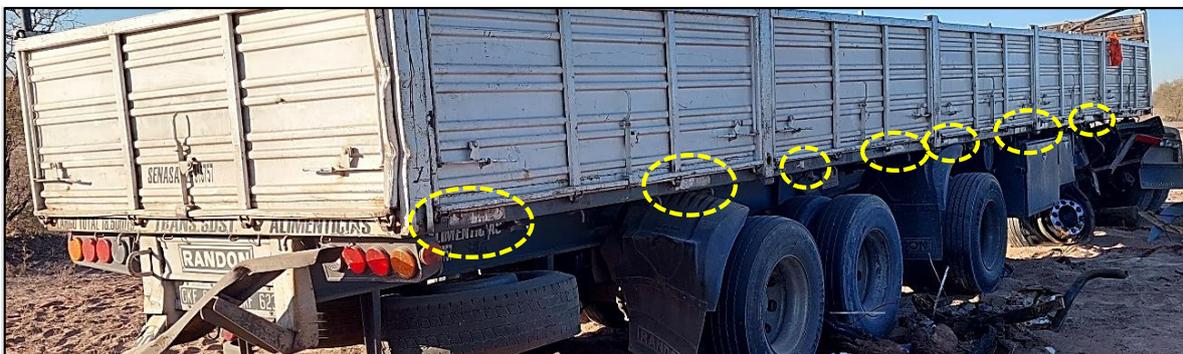
Figura 14. Estado de las bandas retrorreflexivas del semirremolque correspondiente al Vehículo 1. Fuente: JST, 2022

Código	Gravedad	Descripción	Observaciones
10010302	L	Letreros e Indicadores > Letreros e Indicadores Exteriores > Placas o Bandas Retrorreflectivas > Estado deficiente y/o ubicación inadecuada	BANDAS REFLECTIVAS GASTADAS

En el semirremolque, el código de anomalías 10010302 también se encuentra en la RTO previa, con fecha de revisión de 05/07/2021.

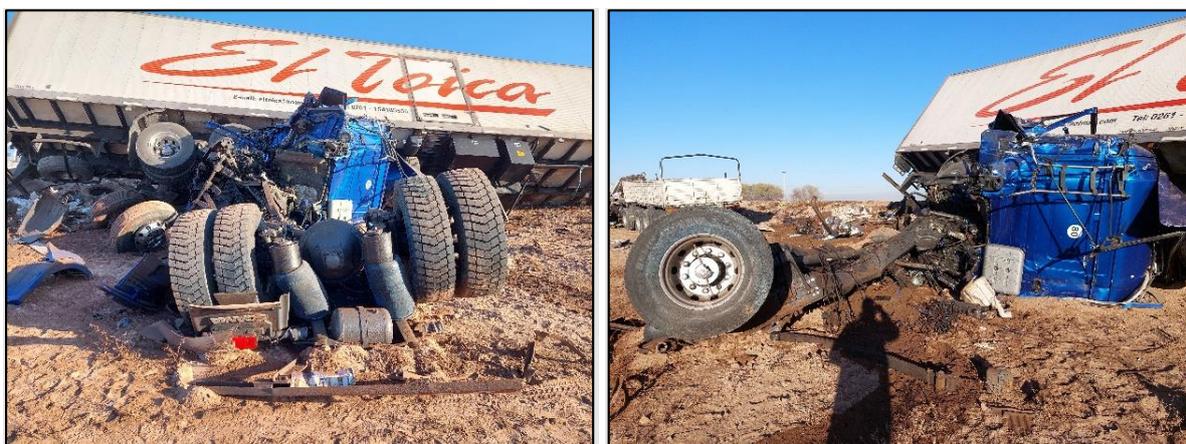
Figura 19. Camión tractor del Vehículo 2. Fuente: JST, 2022

- Camión tractor: Destrucción general de cabina, chasis y motor. Desprendimiento de eje simple con rotura de ruedas. Desprendimiento total de una chapa patente.
- Semirremolque: Rotura con abertura y desprendimiento del lado anterior y lado lateral izquierdo de la caja. Rotura del techo. Rotura del equipo del sistema de frío.

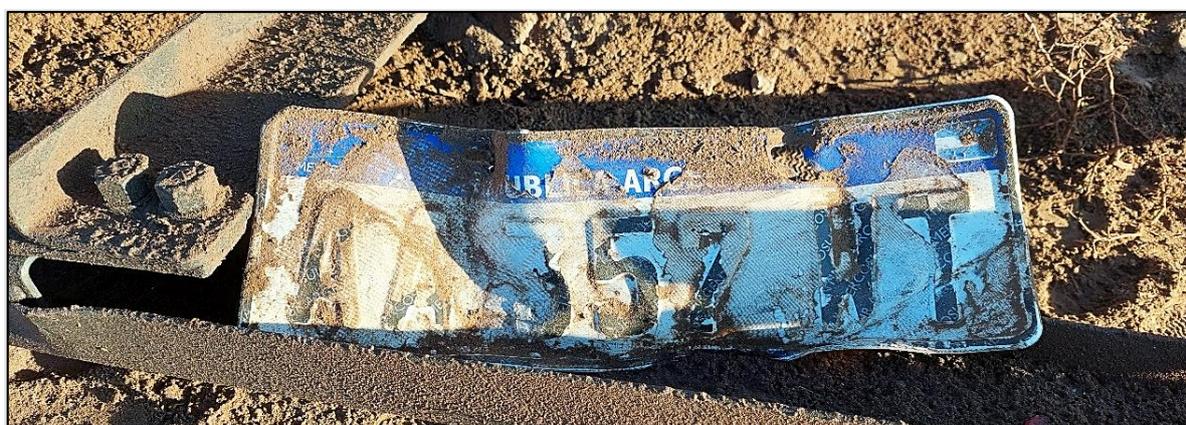
Figura 20. Chapa patente suelta, en el suelo, próximo al camión tractor correspondiente al Vehículo 2. Fuente: JST, 2022

Código	Gravedad	Descripción	Observaciones
09010302	L	Carrocería > Exterior > Chapa Patente > Patente en mal estado y/o con fijación inadecuada	Patente en mal estado

En el camión tractor, el mismo código de anomalías, 09010302, se encuentra en las dos RTO previas, la última con fecha de revisión de 04/06/2021.

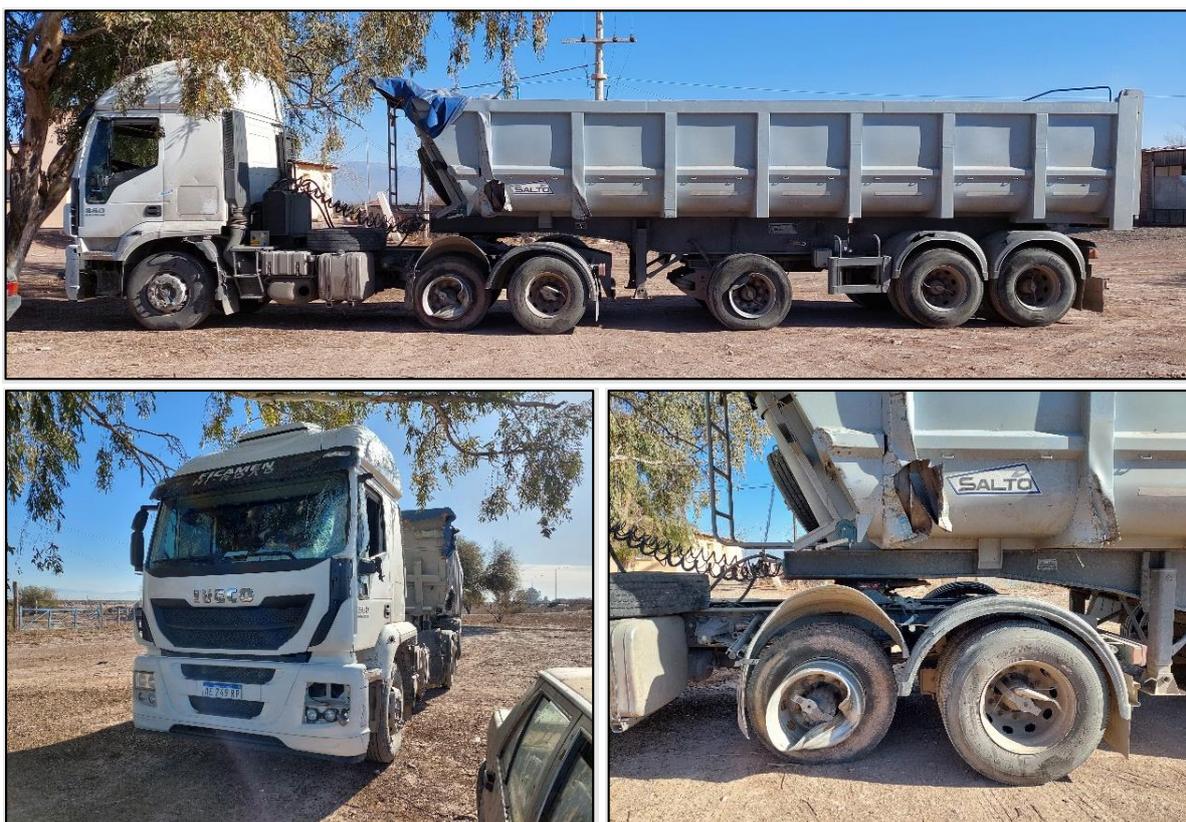
Figura 24. Camión tractor y semirremolque del Vehículo 3. Fuente: JST, 2022

- Camión tractor: Rotura de parabrisas, espejo retrovisor (con desprendimiento total) y faros. Vidrio ventana del conductor. Guardabarros del eje delantero y medio. Abrasiones sobre tanque lateral. Rueda externa del segundo eje con desprendimiento total de cubierta y deformación de llanta.
- Semirremolque: Rotura externa y deformación metálica del sector anterior de la batea. Rotura de rueda externa del primer eje simple delantero y guardabarros del primer eje doble.

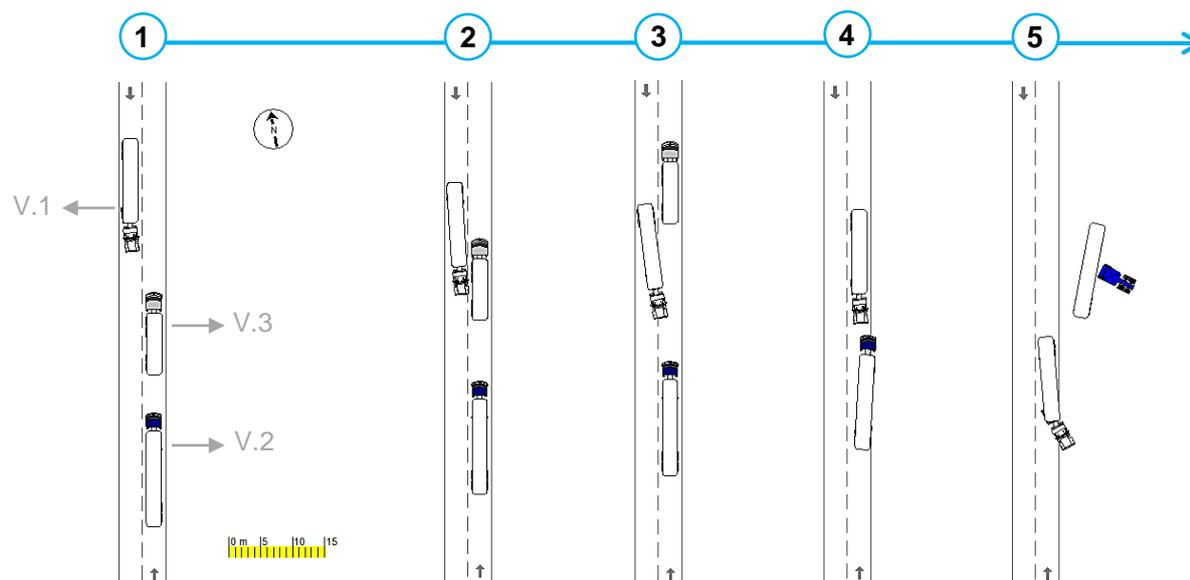
Por motivos que se encuentran bajo investigación, el Vehículo 1 tomó contacto físico mediante raspado positivo con el Vehículo 3, cuyo conductor no perdió el control del rodado.

Posteriormente, el Vehículo 1 invadió el carril de circulación opuesto e impactó frontalmente con el Vehículo 2.

Producto del segundo impacto, el semirremolque del Vehículo 1 obtuvo su posición final sobre el carril de circulación opuesto al de su circulación original y el camión tractor, quedó situado sobre el carril y la banquina este, con su frente orientado hacia el sureste. En tanto, el Vehículo 2 despistó y volcó sobre el talud y zona de préstamo del cardinal este, con su frente orientado hacia el noroeste.

Figura 26. Secuencia gráfica hipotética de ocurrencia del accidente. 1) Sentidos de circulación de los Vehículos involucrados. 2) Contacto físico entre el Vehículo 1 y el Vehículo 3. 3) Dirección del Vehículo 1 luego de la primera colisión. 4) Posición de los vehículos 1 y 2 al momento de la colisión. 5) Posición final del Vehículo 1 y 2. Fuente: JST, 2022

- De acuerdo con los indicios relevados en el lugar del suceso, se sitúa la zona geográfica de impacto en el carril este de la calzada que corresponde al sentido de circulación sur-norte (mano hacia San Juan).
