INFORME BÁSICO DE SUCESO AUTOMOTOR

Información básica	
Título	112. IB. Cargas y pasajeros, colisión múltiple, Villa
Titulo	Constitución, Santa Fe
Expediente	EX-2022-76339570APN-DNISAU#JST
Tipo de suceso	Accidente

Lugar y fecha				
Fecha	20/7/2022	Hora	6:00 aprox.	
Lugar	Autopista Rosario – B y 244	Autopista Rosario – Buenos Aires, entre kilómetros 245 v 244		
Localidad	Villa Constitución	Villa Constitución		
Provincia	Santa Fe			
Coordenadas	-33.2950242, -60.3639568

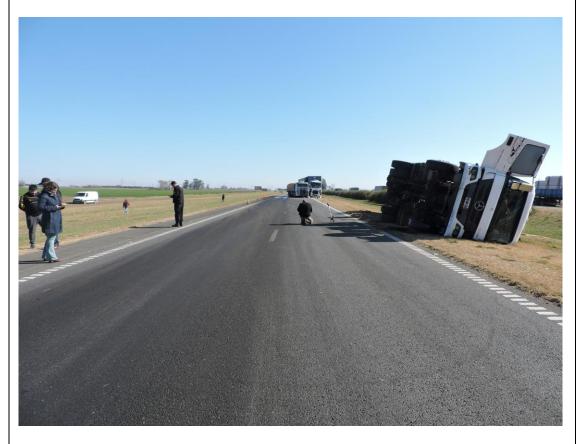
Figura 1. Posición final de los Vehículos 1, 2 y 3. Fuente: <u>JST</u>, 2022
