# JST | SEGURIDAD EN EL TRANSPORTE

## INFORME PRELIMINAR DE SUCESO AUTOMOTOR

Título 112. IP. Cargas y pasajeros, colisión múltiple, Villa Constitución, Santa Fe

Fecha y hora: 20/7/2022 6:00

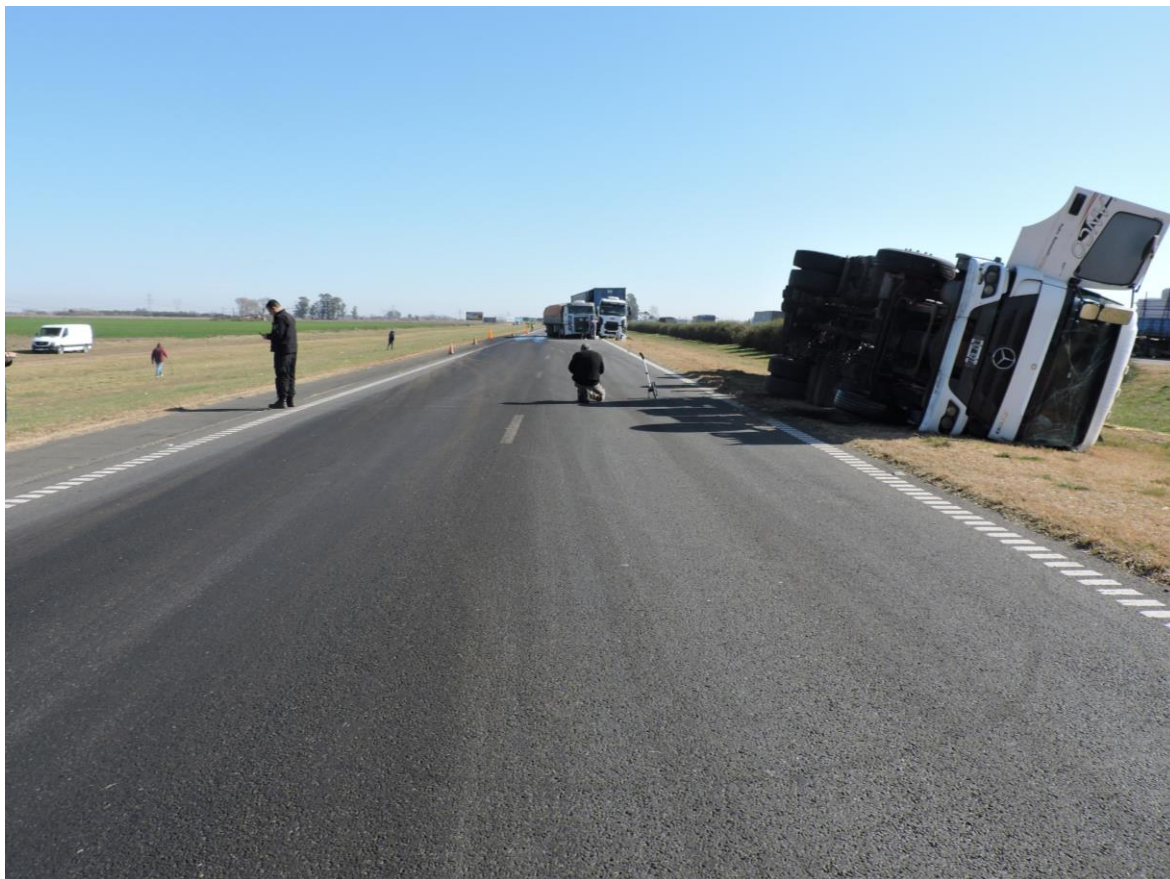
Figura 1. Vehículos 1, 2 y 3 en su posición final en el lugar del suceso. Fuente: JST, 2022

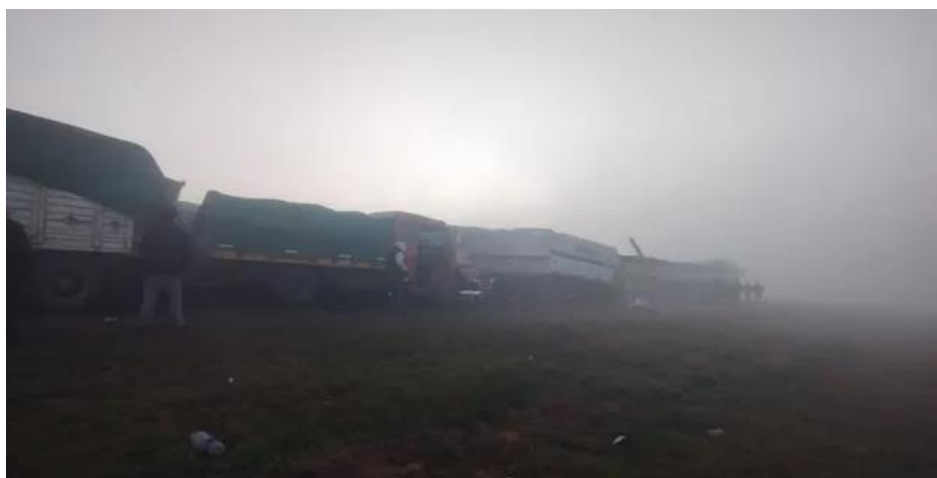
Cabe destacar que al momento de producirse los accidentes la visibilidad estaba reducida por la presencia de humo y neblina, mientras que cuando se llevó a cabo el relevamiento de campo la visibilidad era buena.

Figura 4. Tercer accidente, fotografiado momentos posteriores con presencia aún de humo y neblina.

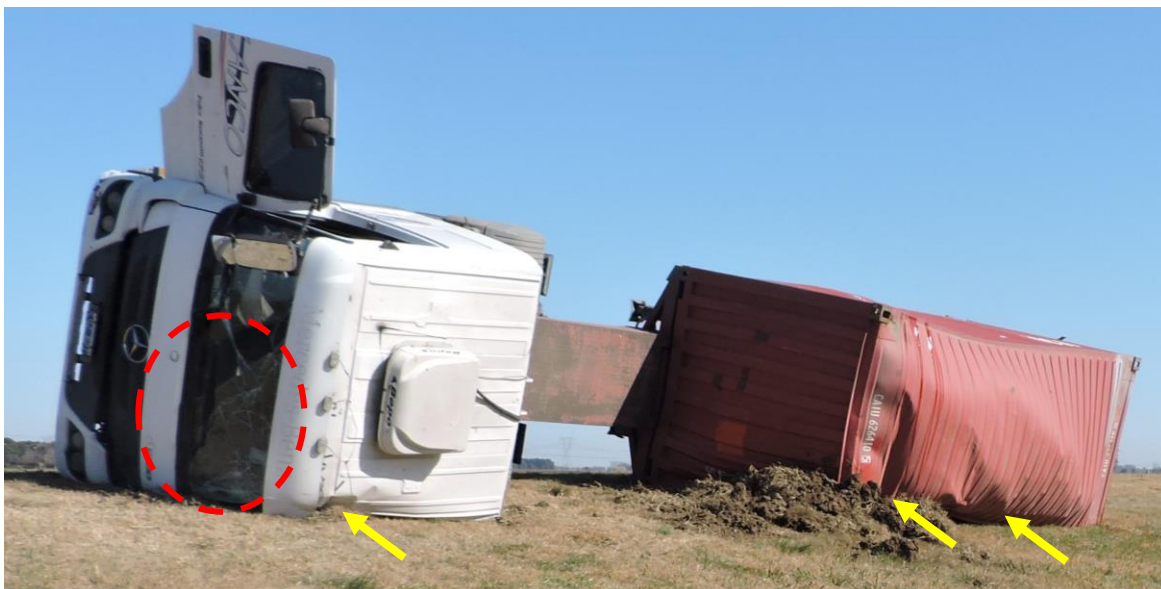
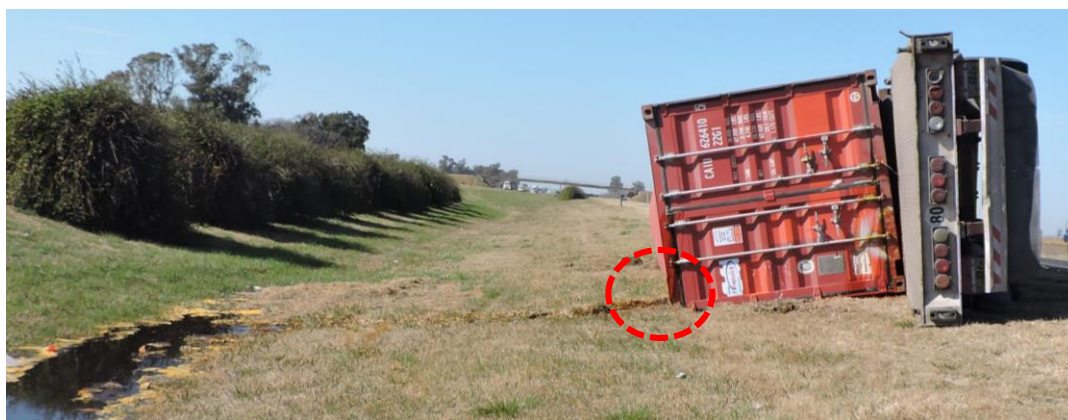
Presentó daños en la parte lateral izquierda producto del vuelco sobre la banquina y talud. Además, se visualizaron daños en el parabrisas. Particularmente se observó daño en el contenedor, lo que provocó pérdida del contenido transportado (lecitina).

Figura 5. Detalles de los daños del Vehículo 1. Fuente: JST, 2022

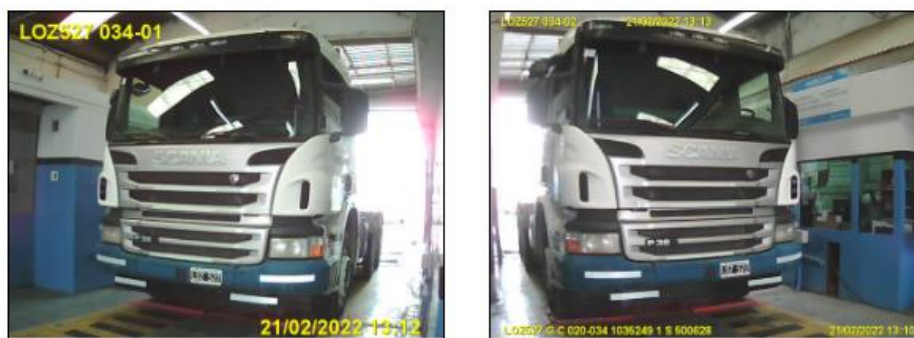
Código	Gravedad	Descripción	Observaciones
020502	L	Tren Delantero, Tren Trasero, Suspensión > Amortiguadores y Soportes > Fugas de líquido hidráulico	
080602	L	Instrumentos y Accesorios > Bocina > Descripción libre	
110103	L	Elementos de Emergencia > Extintor de Incendio (matafuego) > Carga sin validez y/o falta de precintado

Figura 6. Detalle de la última RTO del camión tractor LOZ527 correspondiente al Vehículo 1. Fuente: RTO, CENT, 2022

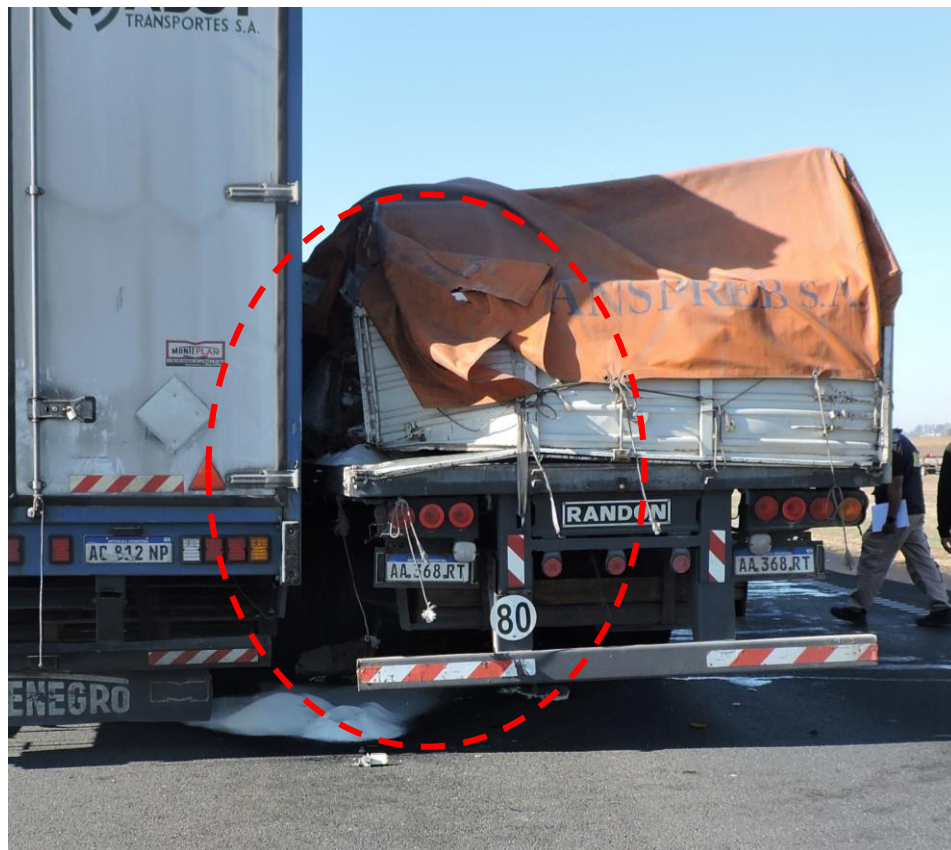
Tuvo daños mayormente sobre la parte izquierda, producidos en su vértice posterior izquierdo por el contacto estructural por alcance con el Vehículo 3 y luego por el raspado negativo en su lateral izquierdo.

Figura 7. Detalle de los daños en el vértice posterior izquierdo del Vehículo 2. Fuente: JST, 2022

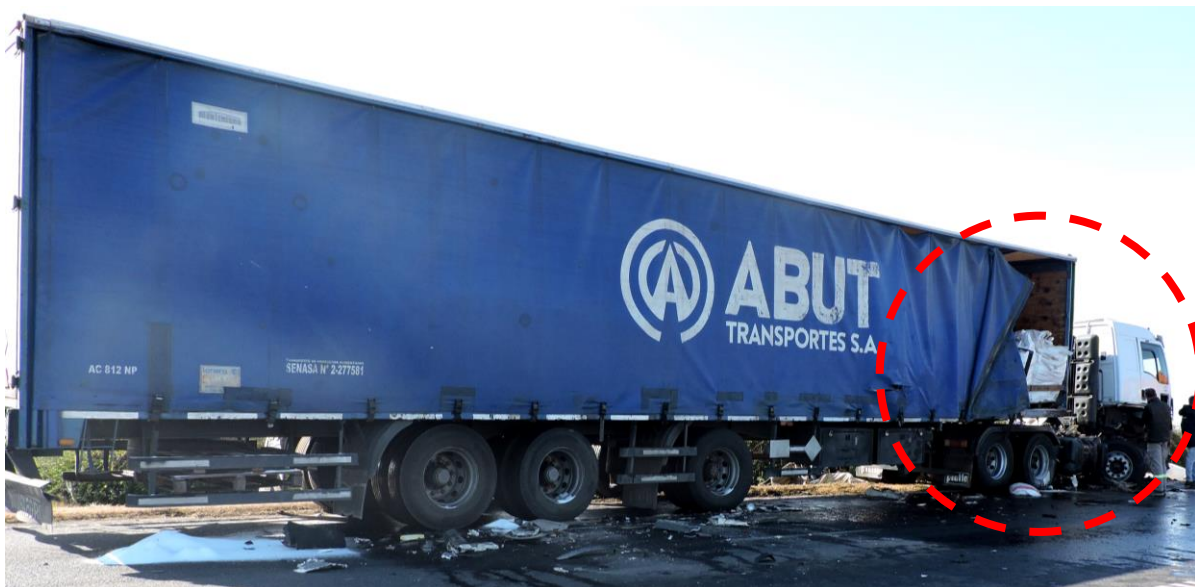
Sufrió daños en su parte frontal debido al impacto por alcance con el vértice posterior izquierdo del Vehículo 2, y mayormente concentró daños en su lateral anterior derecho por raspado negativo.

Figura 9. Detalle de los daños en el lateral anterior derecho del Vehículo 3. Fuente: JST, 2022

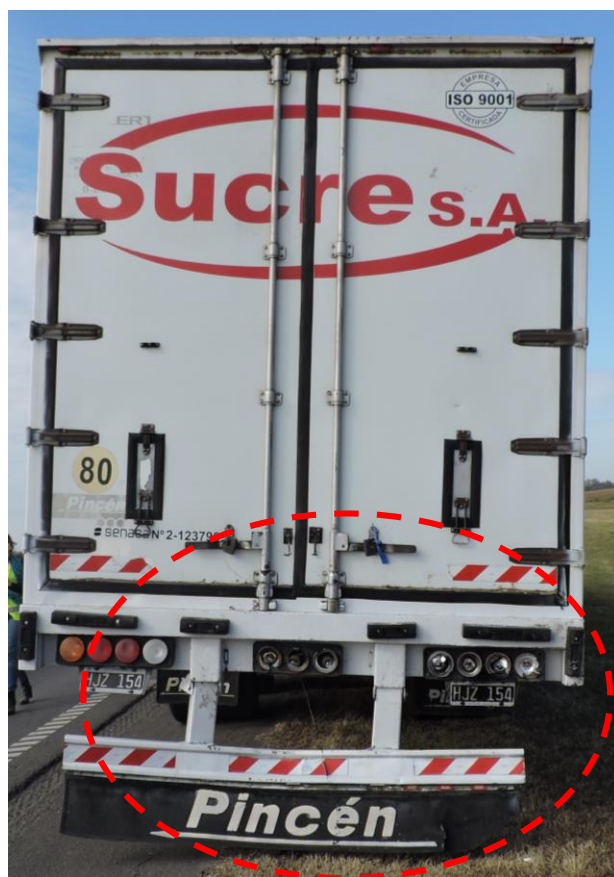
Los daños se observaron en la parte trasera del semirremolque, producto de la colisión por alcance con el Vehículo 5.

Figura 9. Detalle de los daños en la parte posterior del Vehículo 4. Fuente: JST, 2022

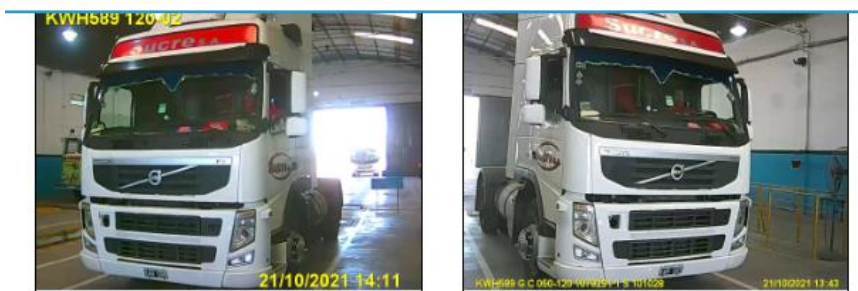
Código	Gravedad	Descripción	Observaciones
071101	L	Sistema Eléctrico > Sistema de Iluminación exterior - Luces diferenciales Delimitadoras y luces Superiores > Defectos en sujeción, desperfectos en tulipas	TULIPA SUPERIOR FRONTAL (X3) TULIPA COLOR TRANSPARENTE COLOCAR
080303	L	Instrumentos y Accesorios > Sistemas de Control de Velocidad - Tacógrafo (Registro de Operaciones) > Faltante o incompatibilidades (cuando corresponda) N2 y N3 Cargas Generales	
09010302	L	Carrocería > Exterior > Chapa Patente > Patente en mal estado y/o con fijación inadecuada	PATENTE TRASERA PARCIALMENTE OBSTRUIDA POR PARAGOLPES TRASERO

Figura 10. Detalle de la RTO vigente al momento del accidente del camión tractor KWH589 correspondiente al Vehículo 4. Fuente: RTO, CENT, 2022

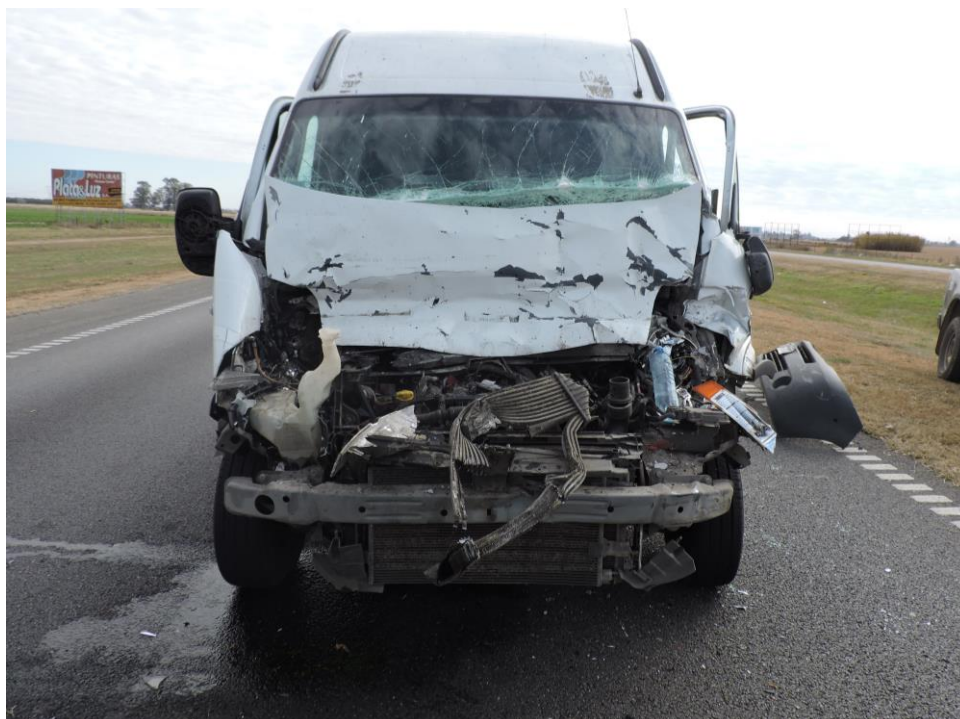
Presentó daños en su parte frontal por impacto por alcance con el Vehículo 4. Además, se constataron daños en el lateral derecho de la unidad que no coinciden con la mecánica de producción del accidente y se indagarán en el transcurso de la investigación final.

Figura 11. Detalle de los daños en la parte frontal del Vehículo 5. Fuente: JST, 2022

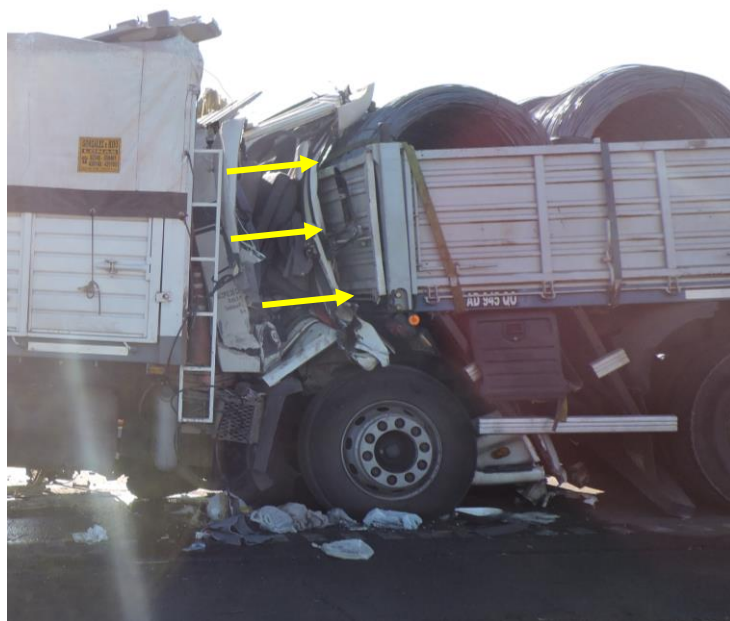
Tuvo daños en la parte posterior del semirremolque, producto del impacto por alcance con el Vehículo 7.

Figura 13. Ubicación de los daños, parte posterior del Vehículo 6, vista derecha. Fuente: JST, 2022

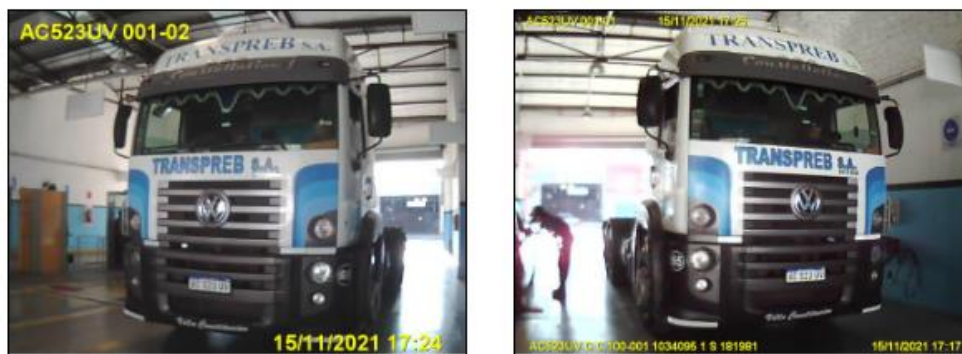
Código	Gravedad	Descripción	Observaciones
09010202	L	Carrocería > Exterior > Paragolpes > Paragolpes en mal estado y/o con deformaciones	TRASERO
090801	L	Carrocería > Guardabarros y Dispositivos Anti-Proyección > Estado deficiente del guardabarros y/o disp. anti-proyección

Figura 14. Detalle de la última del RTO camión tractor AC523UV correspondiente al Vehículo 6.

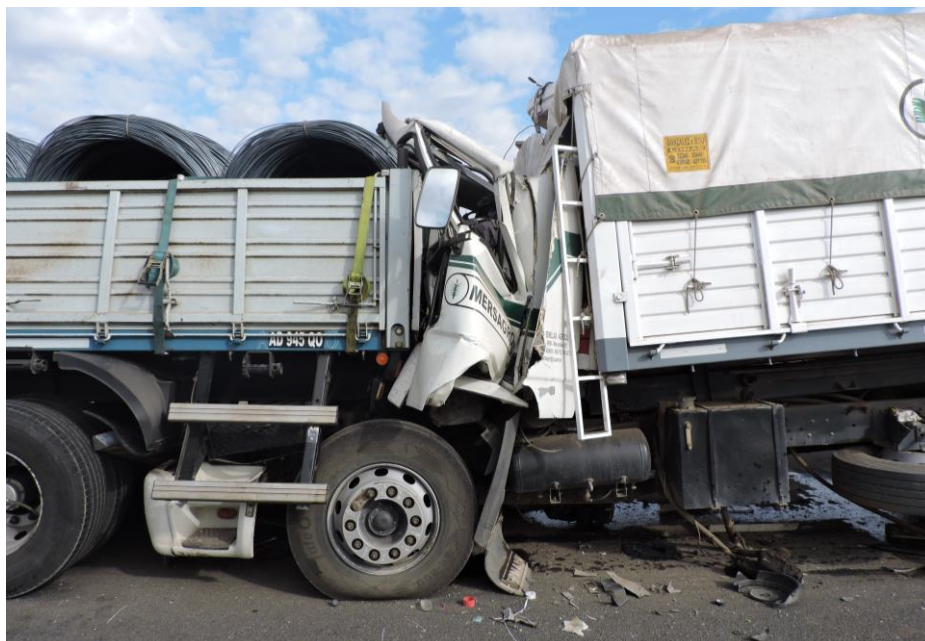
Se visualizaron daños en la parte frontal del camión tractor, la cabina sufrió aplastamiento por colisión por alcance con el Vehículo 6. También tuvo daños en la parte posterior, por impacto de la unidad transportada. Esta última presentó daños tanto en su parte anterior como en la posterior por impacto.

Figura 15. Cabina del Vehículo 7, vista izquierda. Fuente: JST, 2022

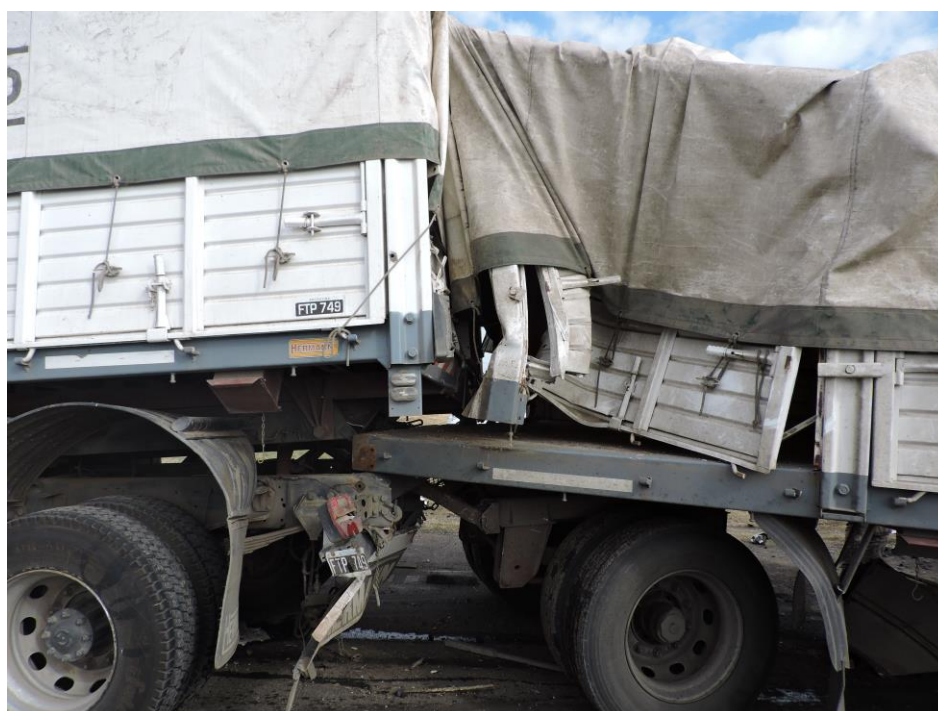
Figura 16. Detalle de los daños presentes en la parte posterior de la unidad tractora y la anterior de la transportada, vista izquierda. Fuente: JST, 2022

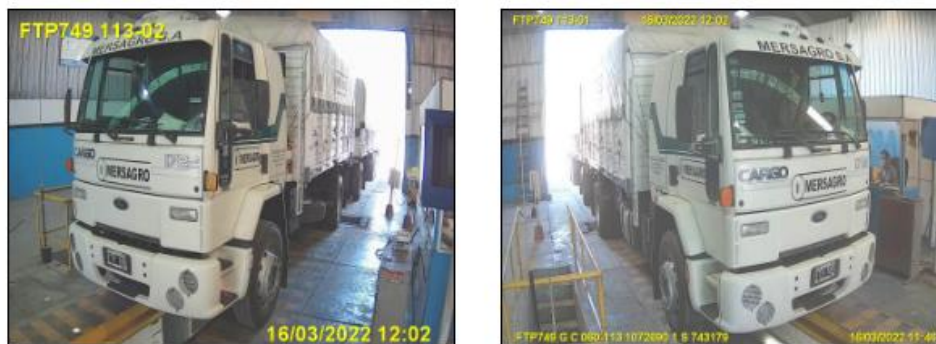
Código	Gravedad	Descripción	Observaciones
071102	L	Sistema Eléctrico > Sistema de Iluminación exterior - Luces diferenciales Delimitadoras y luces Superiores > Descripción libre	Colocar tres marías blancas

Figura 17. Detalle de la última del RTO camión tractor FTP749 correspondiente al Vehículo 6. Fuente: RTO, CENT, 2022

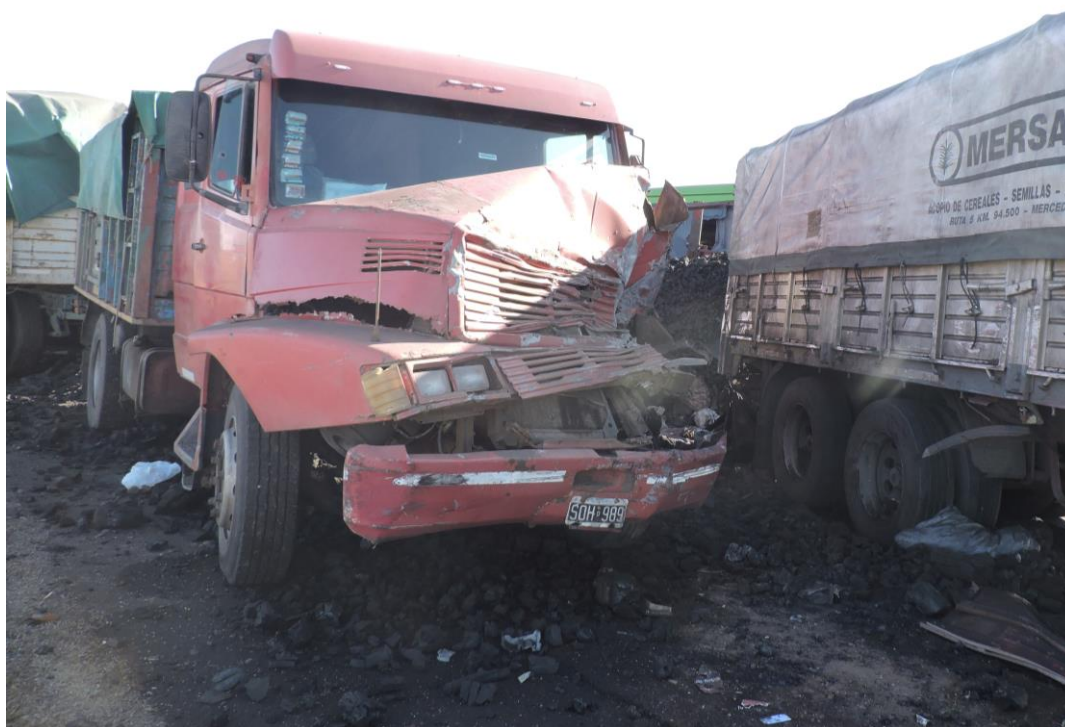
Los daños se observaron en la parte anterior del camión tractor por impacto, con mayor deformación estructural en la zona izquierda. En la parte lateral izquierda de este no se pudieron constatar por la posición de los vehículos. En cuanto al acoplado, los daños se registraron en la parte lateral izquierda, donde se observó el desprendimiento de parte de la estructura lateral de la caja. Además, uno de los neumáticos se separó del eje del vehículo.

Figura 18. Detalle de los daños presentes en la parte frontal de la unidad tractora. Fuente: JST, 2022

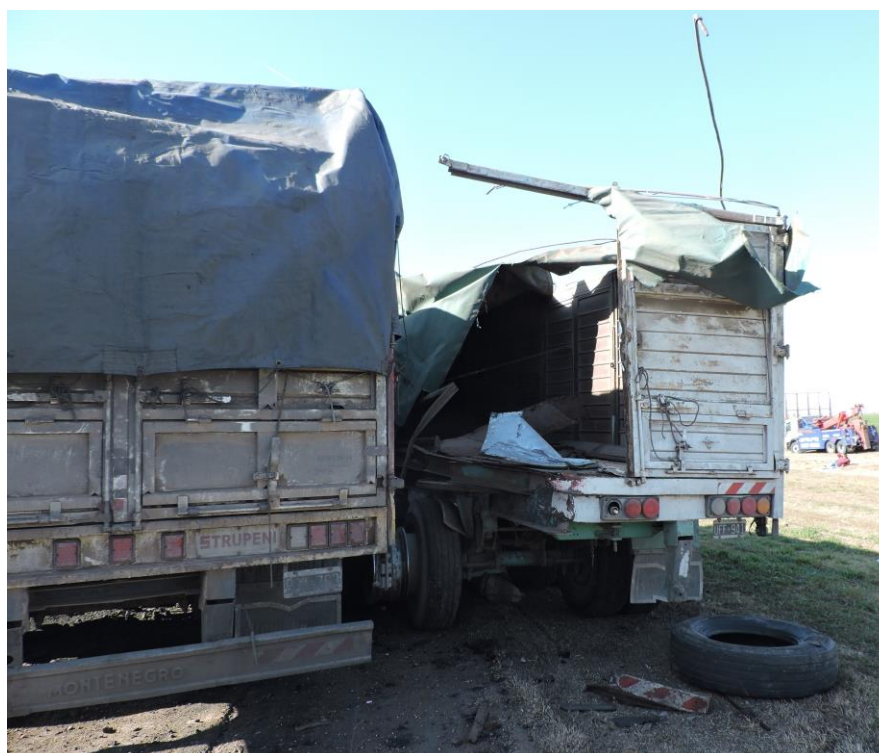
Figura 19. Detalle de los daños presentes en la parte lateral izquierda del acopado. Fuente JST, 2022

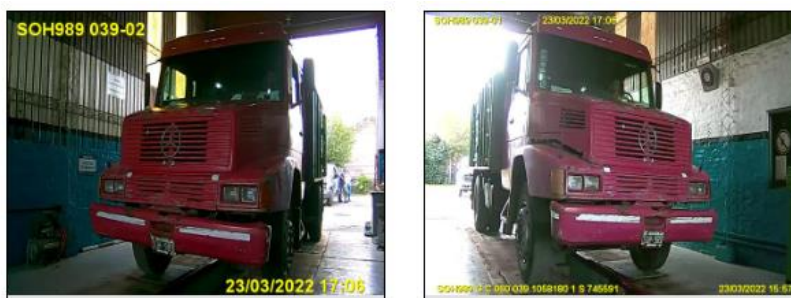
Código	Gravedad	Descripción	Observaciones
010401	L	Sistema de Dirección > Barras, Brazos y Amortiguadores de Dirección > Extremos de dirección - Rótulas con juego	EXTREMO DE BRAZO PITMAN CON JUEGO LEVE
020802	L	Tren Delantero, Tren Trasero, Suspensión > Rótulas Punta de Ejes > Huelgo de rodamientos en puntas de eje	MASA TRASERA DERECHA CON JUEGO LEVE
071201	L	Sistema Eléctrico > Sistema de Iluminación exterior - Luces de Retroceso > Faltante o no funcionamiento

Figura 20. Detalle de la última del RTO camión tractor SOH989 correspondiente al Vehículo 6.

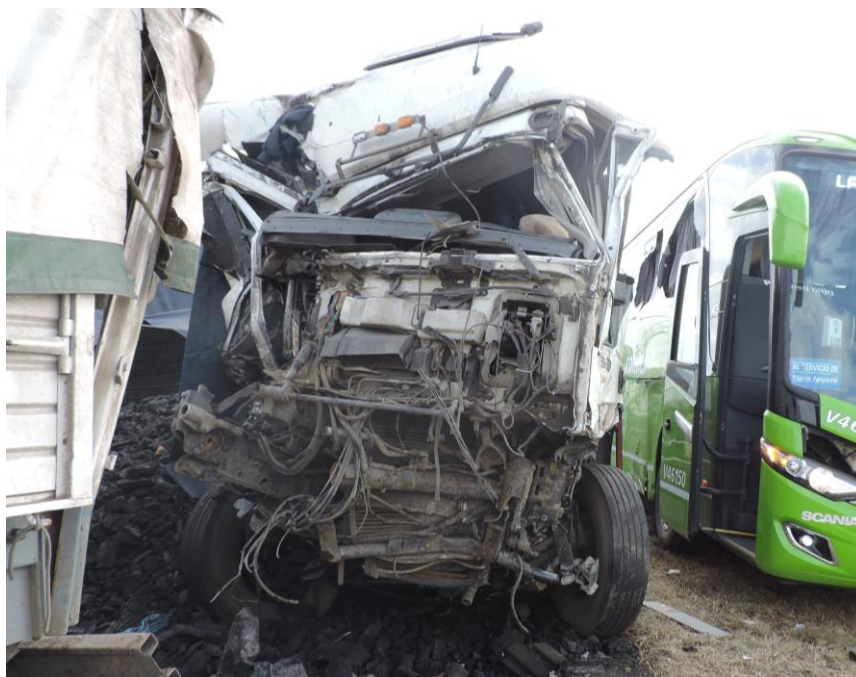
Los daños se visualizaron en todo el vehículo tractor. En la cabina se observó aplastamiento en la parte derecha. Se constató la rotura de la estructura lateral izquierda y trasera de la caja, lo que provocó la pérdida de la carga transportada (carbón). El acoplado no se pudo analizar en detalle por su posición en el lugar.

Figura 21. Detalle de los daños presentes en la parte frontal del camión tractor. Fuente: JST, 2022

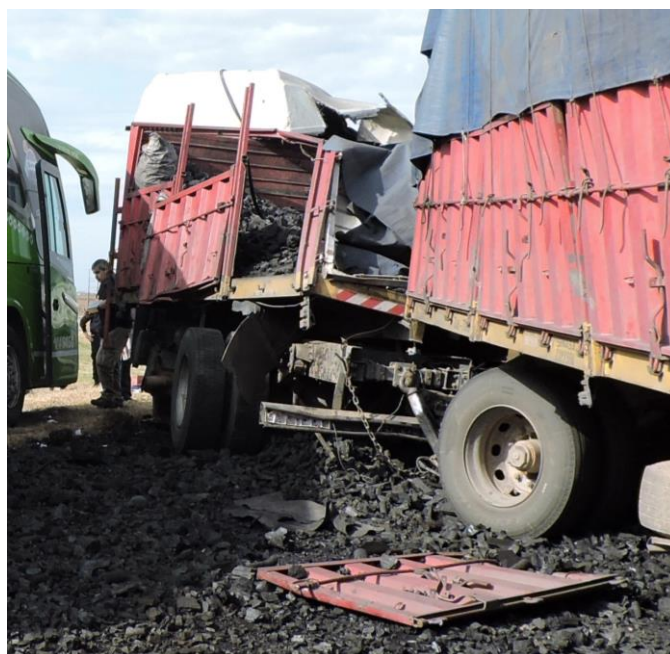
Figura 22. Detalle de los daños presentes en la caja del camión tractor, parte lateral izquierda.

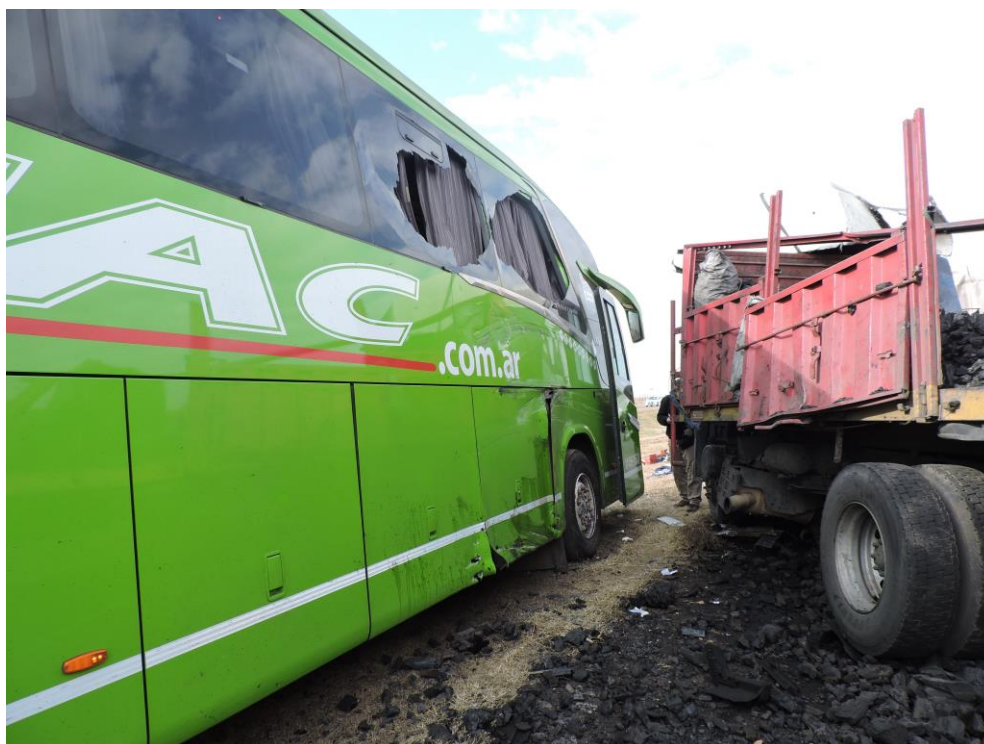
Presentó daños en la parte lateral derecha, se visualizaron mayormente en la parte lateral anterior derecha.

Figura 24. Detalle de los daños presentes en la parte lateral anterior derecha del ómnibus. Fuente: JST, 2022

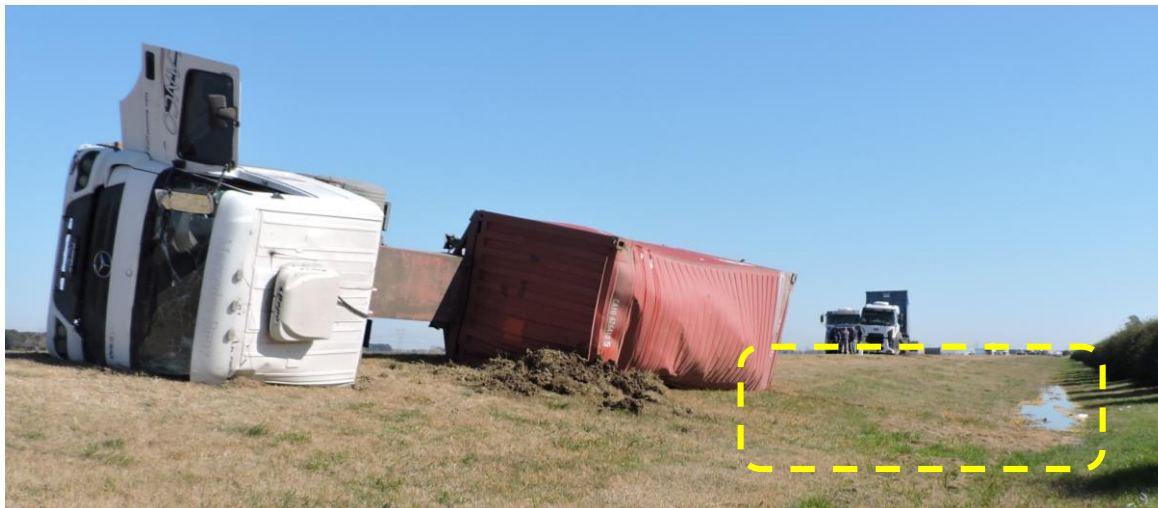
Metros antes del mojón del kilómetro 244 se produjo el primer accidente, donde se vieron involucrados los vehículos 1, 2 y 3. El Vehículo 1 volcó sobre su lateral izquierdo

y quedó alojado a 62,70 m del indicador de kilómetro, sobre la banquina y el talud, donde se produjo el vertido del contenido transportado (lecitina).

Figura 25. Posición final Vehículo 1. Vertido de lecitina. Fuente: JST, 2022

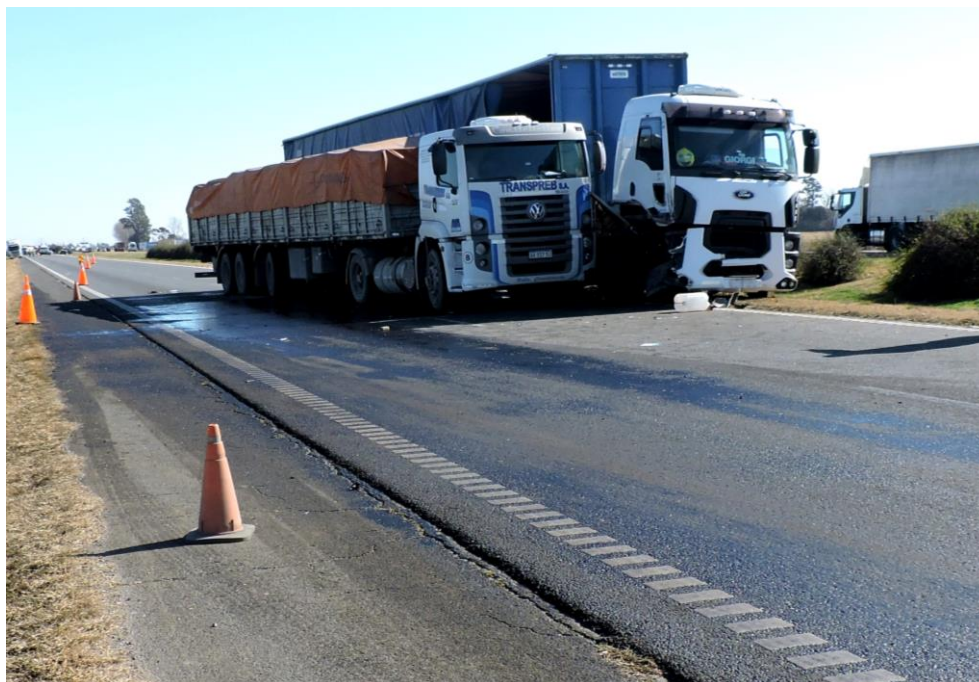
El Vehículo 2 fue colisionado por alcance excéntrico por el Vehículo 3 y seguidamente se ocasionó raspado negativo entre las unidades. La posición final de ambos fue principalmente sobre la calzada, mayormente sobre el carril izquierdo. El Vehículo 3 quedó aproximadamente a 45 m del Vehículo 1.

Figura 26. Posición final de los vehículos 2 y 3. Fuente: JST, 2022

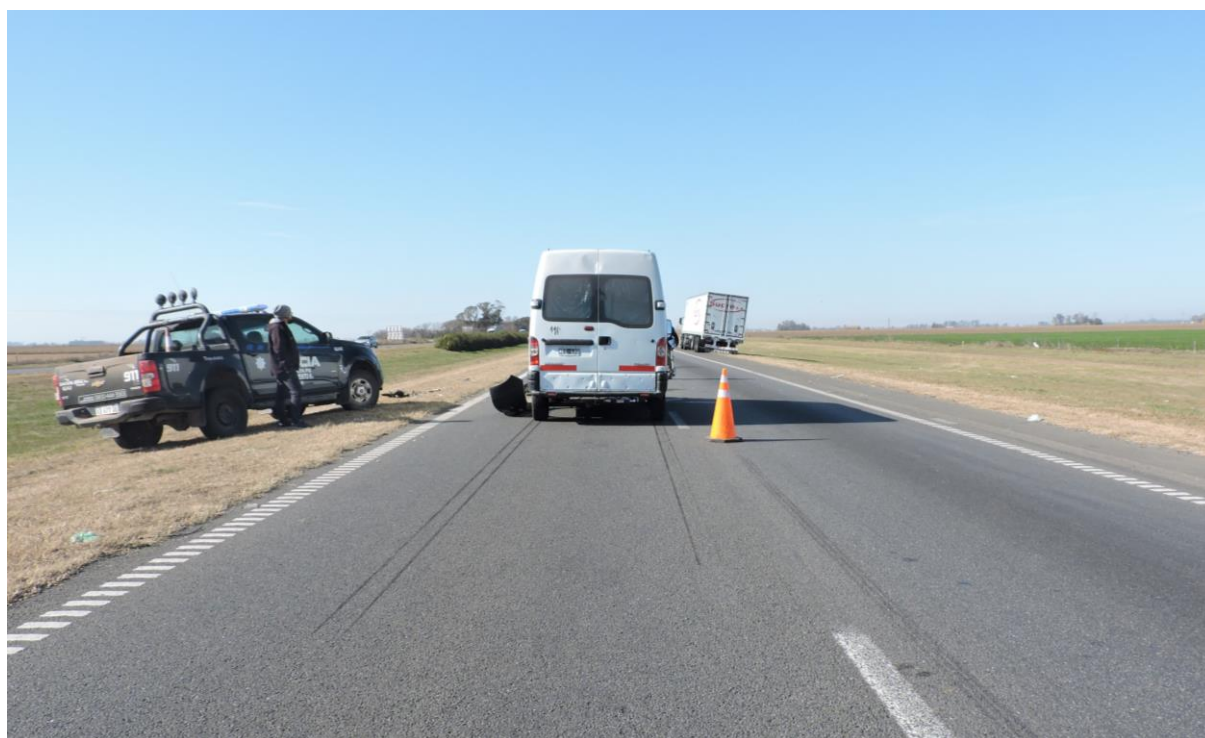
Posteriormente, el Vehículo 4 fue colisionado por alcance por el Vehículo 5. Este último imprimió sobre la calzada con sus neumáticos delanteros huellas de frenada y quedó allí inmovilizado. El Vehículo 4 estacionó luego del impacto sobre la banquina derecha.

Desde el final del último indicio del accidente 1 hasta el lugar donde se estacionó el Vehículo 4, se registraron 253 m aproximadamente, y desde este último hasta el Vehículo 5, unos 43 m aproximadamente.

Figura 27. Vehículos 4 y 5. Fuente: JST, 2022

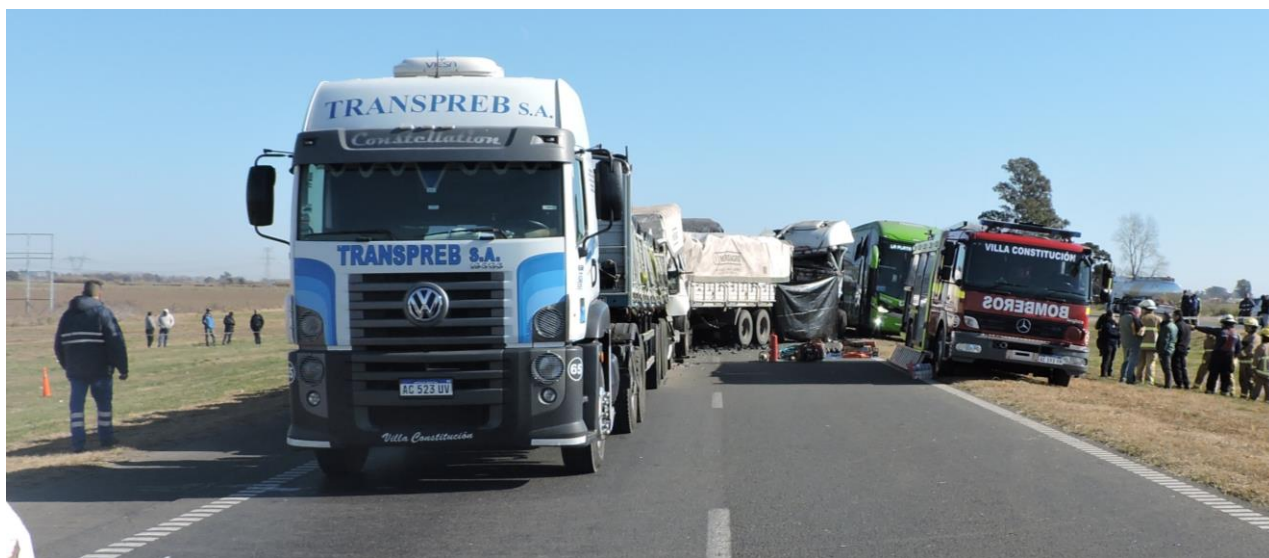
Por último, ocurrió una colisión múltiple donde se vieron involucrados los vehículos 6,7,8,9 y 10. Desde la huella de frenada más larga dejada sobre la calzada por el Vehículo 5 (ver Figura 27) hasta este último suceso, se constataron aproximadamente 270 m.

Figura 28. Vehículos 6, 7, 9 y 10 en su posición final. Fuente: JST, 2022

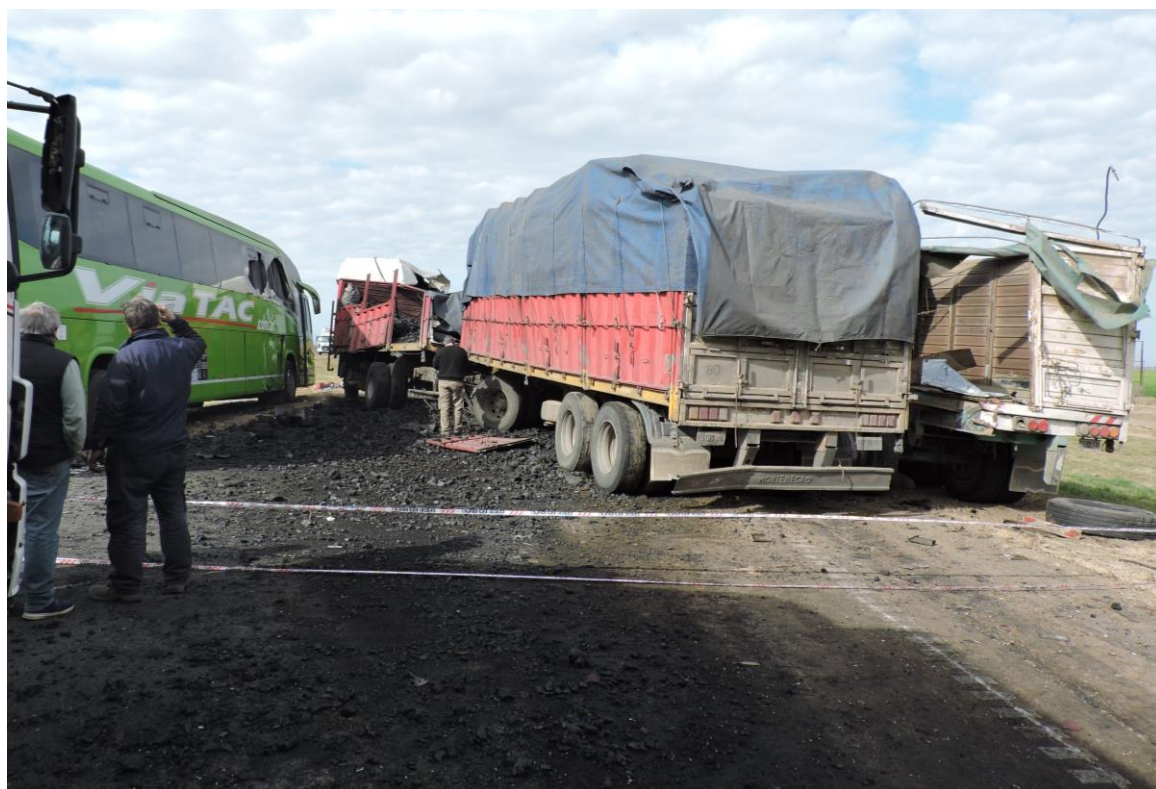
Figura 29. Vehículos 8, 9 y 10 en su posición final. Fuente: JST, 2022
