Informe de Seguridad Operacional

Suceso: accidente

Título: 112. ISO. Pasajeros y cargas. Colisión múltiple. Villa Constitución. Santa Fe

Lugar: Ruta Nacional 9, kilómetro 245

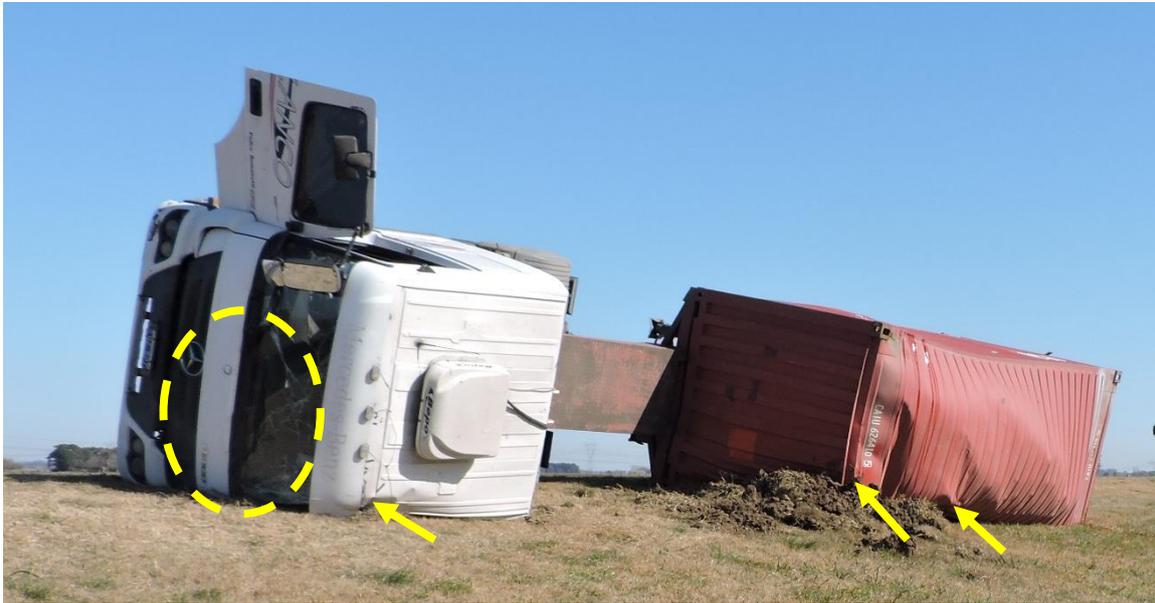
Figura 2. Partes frontal y superior del Vehículo 1

Nota: Detalle de los daños presentes en la cabina del camión y su semirremolque. Fuente: JST, 2022

El Vehículo 1 presentó daños en la parte lateral izquierda producto del vuelco sobre la banquina y el talud. Además, se visualizaron deformaciones en la parte superior de la cabina y la caja contenedora. También, rotura del parabrisas y luminaria trasera. Se observó derrame del contenido transportado (lecitina), producto de la rotura del contenedor.

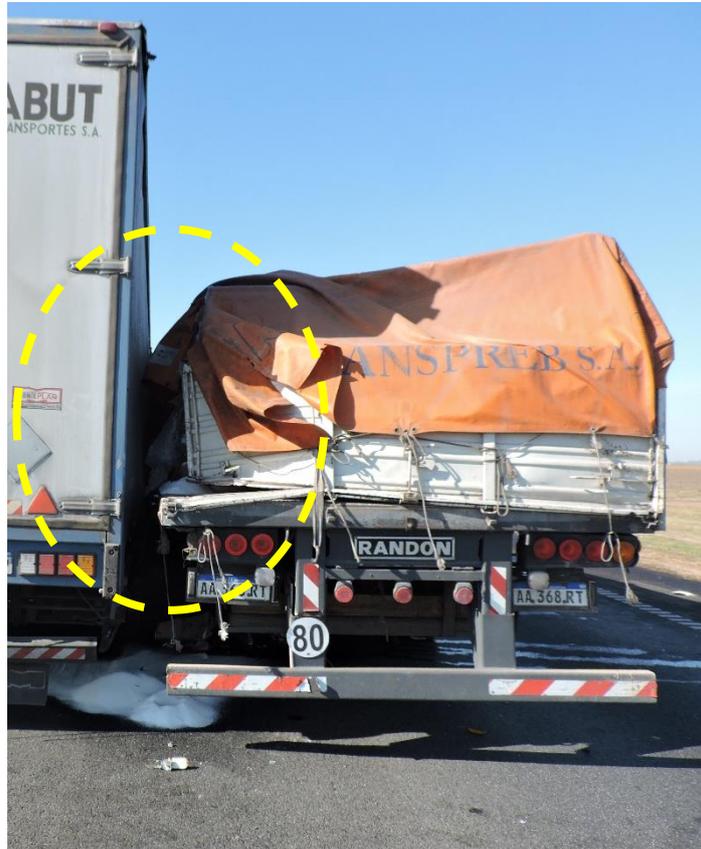
Figura 3. Parte posterior del Vehículo 2

El Vehículo 2 tuvo daños mayormente sobre la parte izquierda, producidos en su vértice posterior izquierdo por el contacto estructural por alcance con el Vehículo 3 y luego por el raspado negativo en su lateral izquierdo.

Nota: Detalle de las deformaciones producidas en la parte posterior del Vehículo 2 producto del raspado negativo con el Vehículo 3. Fuente: JST, 2022

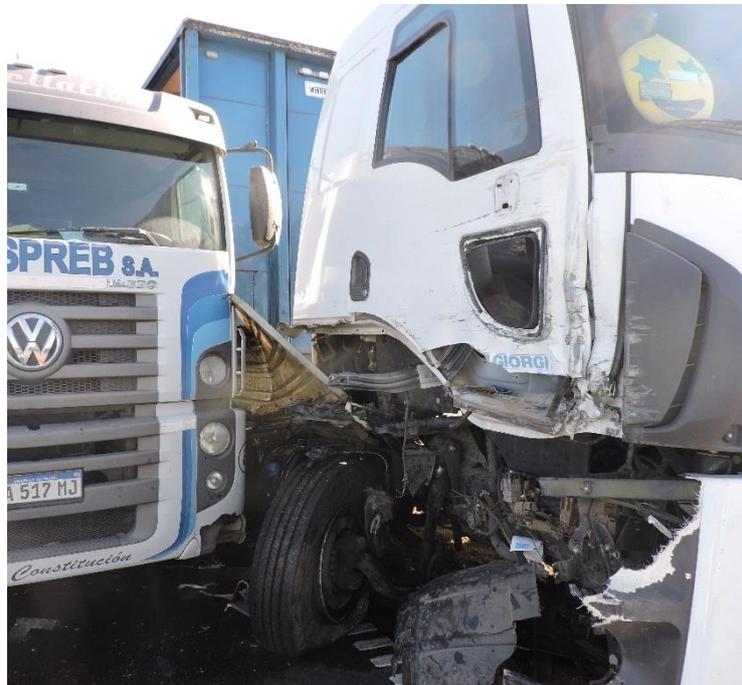
Figura 4. Parte frontal del vehículo 3

El Vehículo 3 presentó daños en su parte frontal debido al impacto por alcance con el vértice posterior izquierdo del Vehículo 2, y mayormente se encontraron concentrados en su lateral anterior derecho, debido al raspado negativo.

Nota: Parte lateral anterior derecha de la unidad tractora con daños en la carrocería y el tren delantero producto de la colisión con el Vehículo 2. Fuente: JST, 2022

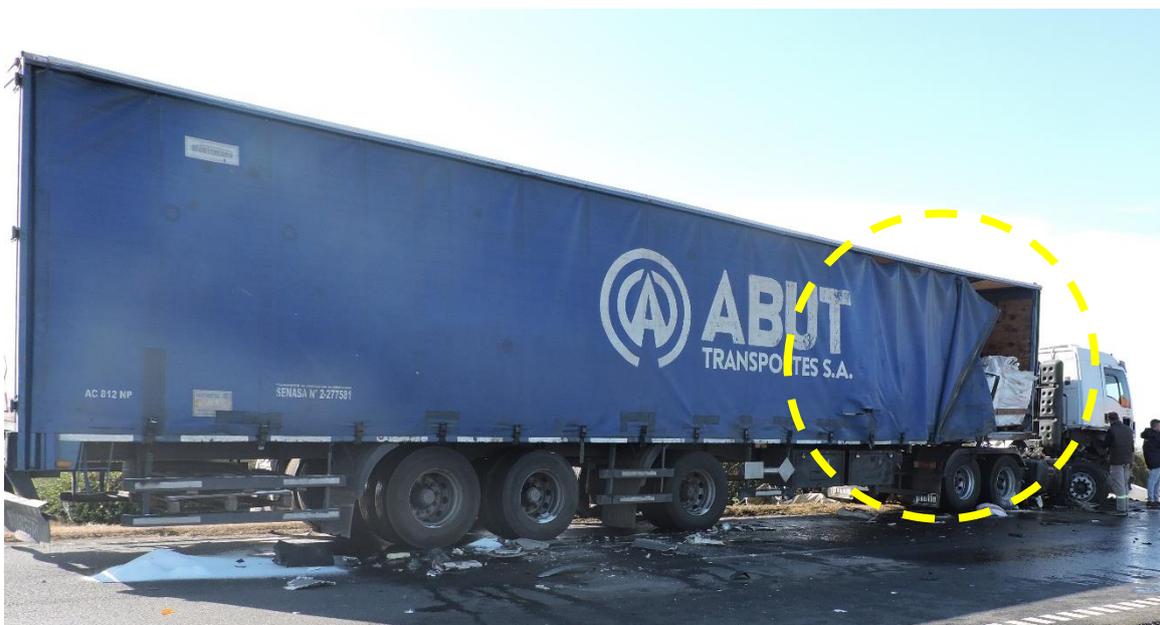
Figura 5. Lateral derecho del Vehículo 3

Nota: Lateral anterior derecho del semirremolque, donde se produjo la apertura de la lona cobradora y la caída de parte de la carga transportada. Fuente: JST, 2022

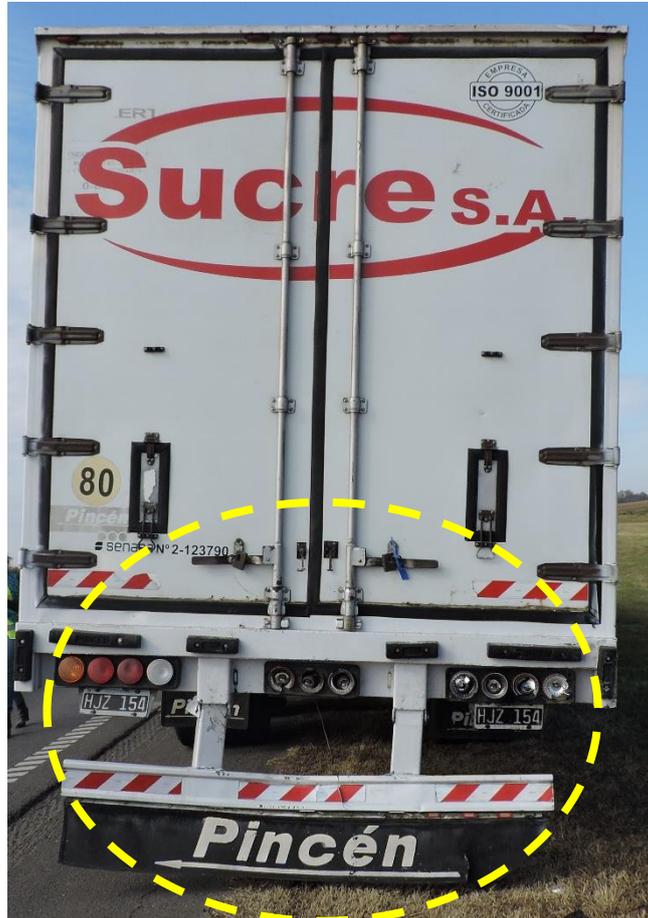
Figura 6. Parte posterior del Vehículo 4

Los daños en el Vehículo 4 se registraron en la parte trasera del semirremolque, producto de la colisión por alcance con el Vehículo 5.

Nota: Parte posterior del semirremolque, detalle de las deformaciones sufridas en paragolpes y roturas en el sistema de iluminación trasera en su zona central y derecha. Fuente: JST, 2022

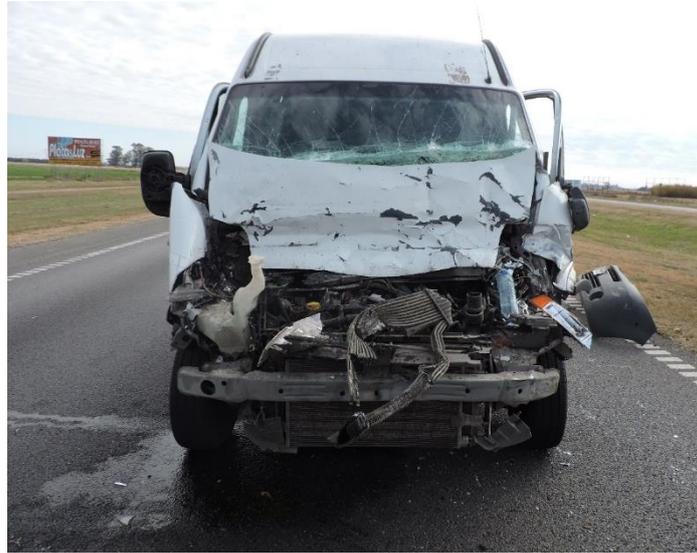
Figura 7. Parte frontal del Vehículo 5

El Vehículo 5 presentó deformaciones y fracturas en la parte frontal de su carrocería por el impacto por alcance con el Vehículo 4. Se observan particularmente en capó, guardabarros, parabrisas, parantes de las puertas y vano del motor. Además, se constataron daños en el lateral derecho de la unidad que no coinciden con la mecánica de producción del accidente.

Nota: Parte frontal del furgón. A la derecha, el paragolpes removido del vehículo y tendido sobre la calzada. Fuente: JST, 2022

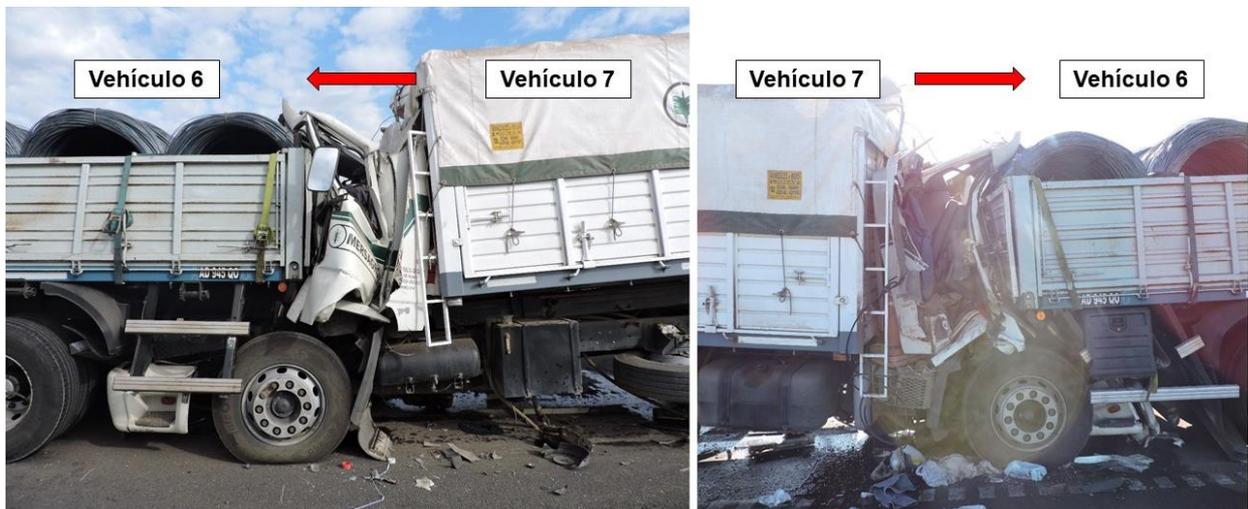
Figura 8. Parte trasera del Vehículo 6 y delantera del Vehículo 7

El Vehículo 6 tuvo daños en la parte posterior del semirremolque, producto del impacto por alcance con el Vehículo 7, donde la cabina sufrió un aplastamiento total.

Nota: Vista de los vehículos 6 y 7 desde el lateral izquierdo (primera imagen) y desde el lateral derecho (segunda imagen). Detalle de los daños en las unidades. Fuente: JST, 2022

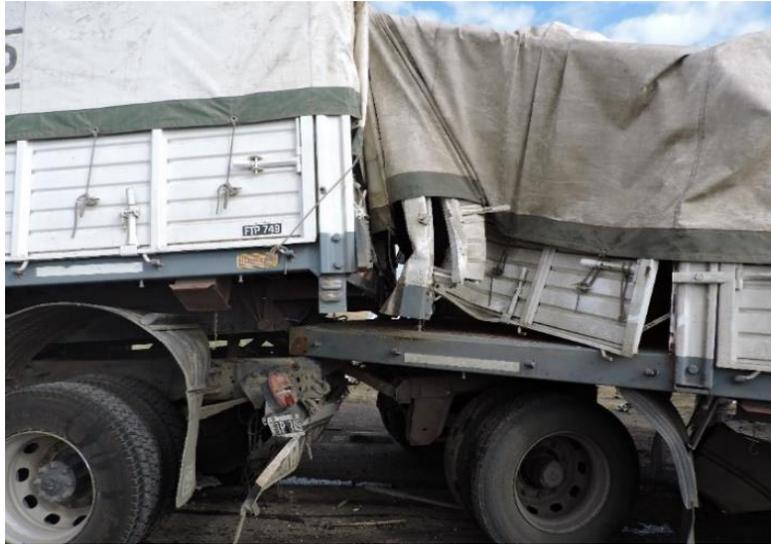
Figura 9. Lateral izquierdo del Vehículo 7

Además, el Vehículo 7 presentó deformaciones del sistema de enganche y daños en la estructura de la caja y el acoplado.

Nota: Lateral posterior izquierdo de la caja de carga y anterior izquierdo del acoplado. Fuente: JST, 2022

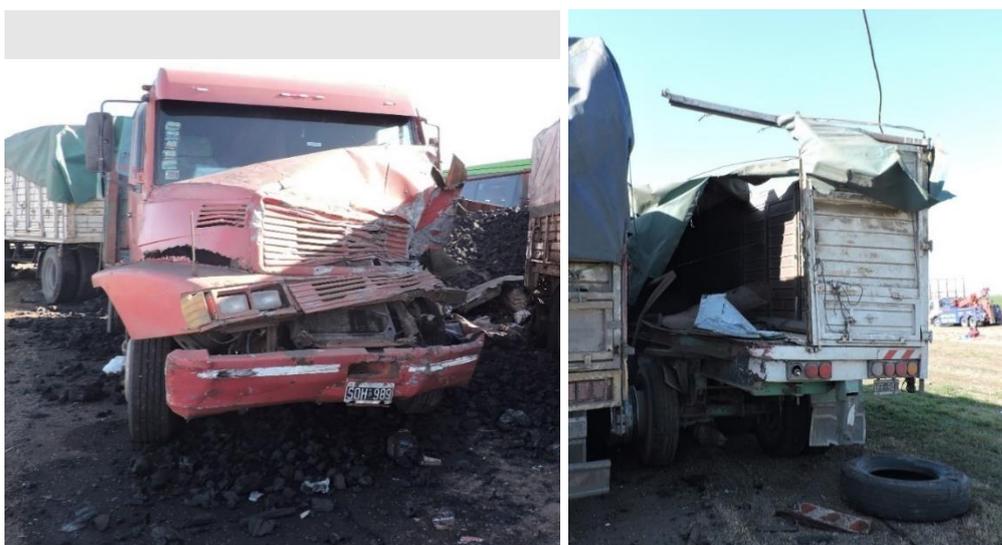
Figura 10. Daños en el Vehículo 8

En el Vehículo 8 se visualizó deformación estructural en la parte anterior del camión tractor por impacto frontal excéntrico, con mayor incidencia en la zona izquierda. En su parte lateral izquierda no se pudieron constatar los daños dada la posición final de los vehículos. En cuanto al acoplado, se observó desprendimiento de parte de la estructura lateral de la caja. Además, uno de los neumáticos se separó de la llanta.

Nota: Detalle de daños. A la izquierda, fotografía del frente del vehículo. A la derecha, fotografía de la parte posterior del acoplado. Fuente: JST, 2022

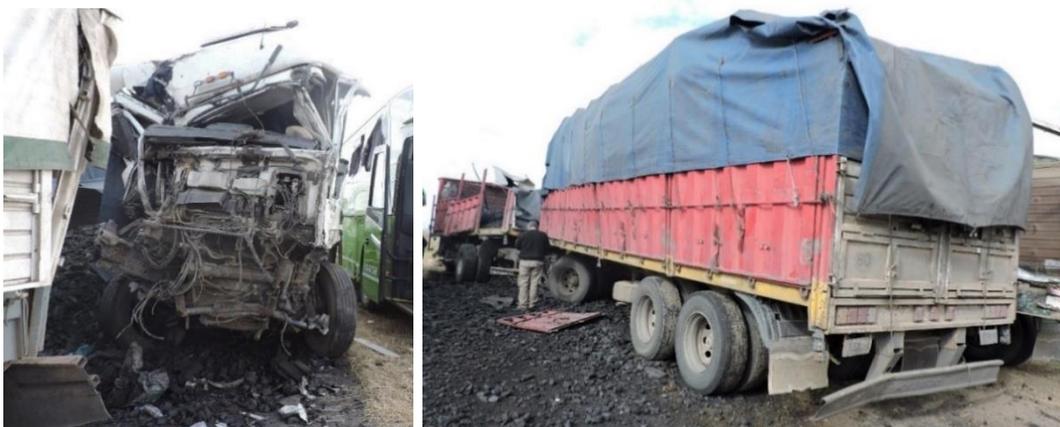
Figura 11. Daños en el Vehículo 9

En la cabina del Vehículo 9 se observó aplastamiento en la parte derecha y avería en el tren delantero producto del impacto. Se constató la rotura de la estructura lateral izquierda y trasera de la caja, lo que provocó la pérdida de la carga transportada (carbón a granel). El acoplado no se pudo analizar en detalle por su posición final en el lugar.

Nota: A la izquierda, fotografía del frente de la unidad tractora y detalle de la cabina. A la derecha, fotografía de la caja de carga y el acoplado. Fuente: JST, 2022

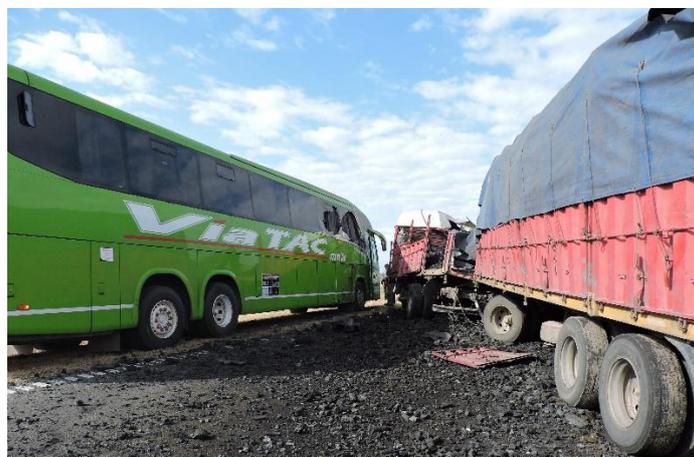
Figura 12. Daños en el Vehículo 10

El Vehículo 10 concentró daños en la parte lateral derecha, mayormente en la parte lateral anterior, donde se produjeron roturas de vidrios y deformaciones en portones de bodegas laterales y puerta de acceso.

Nota: A la izquierda, detalle del lateral derecho del vehículo. A la izquierda, lateral izquierdo del Vehículo 9 Fuente: JST, 2022

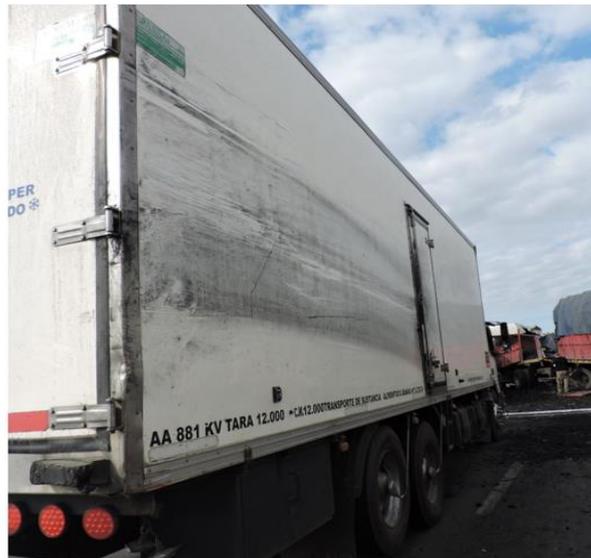
Figura 13. Daños en el vehículo 11

El Vehículo 11, último de los vehículos involucrados, sufrió el impacto de su lateral derecho por parte del Vehículo 9. Este rozó su estructura y luego siguió su trayectoria, lo que provocó la fijación de restos de la carga de carbón transportada en el lateral derecho de la caja de carga.

Nota: Detalle del raspado producido en el lateral derecho de la caja de carga. Fuente: JST, 2022

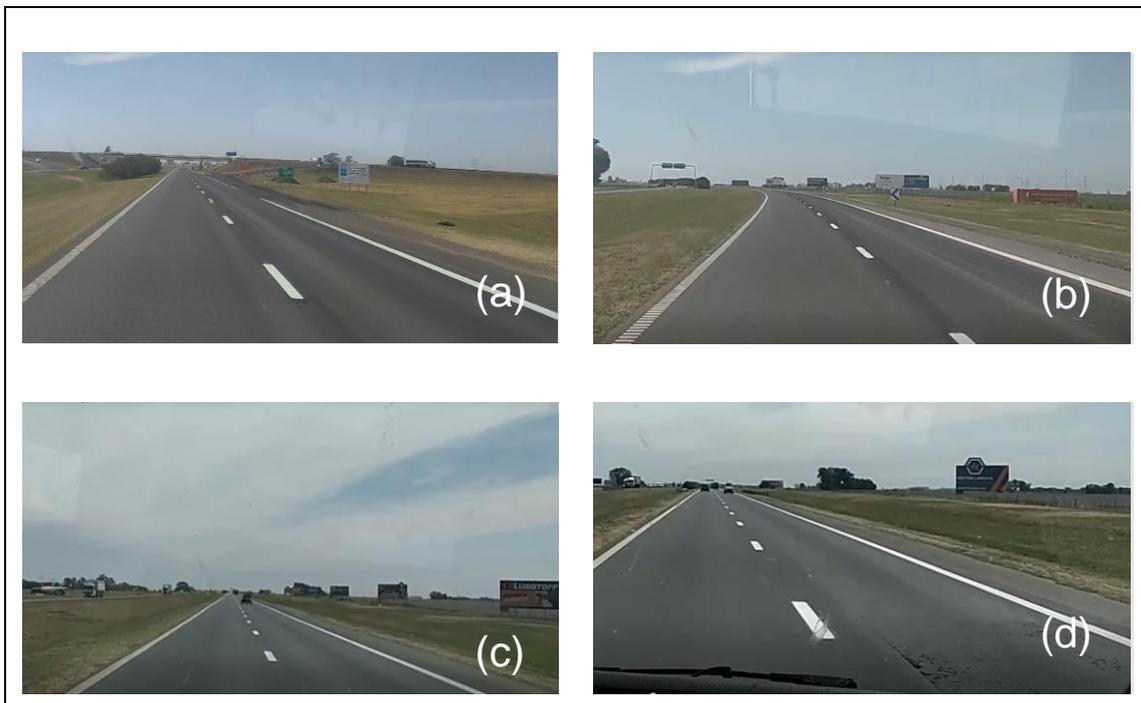
Figura 18. Imágenes ilustrativas de la calzada

Nota: (a) imagen calzada donde ocurrió el accidente en buen estado, con dirección hacia Buenos Aires. (b) imagen de calzada con dirección a Buenos Aires donde se visualiza curva horizontal previa al lugar del accidente. (c) imagen de la calzada con dirección hacia Rosario en buen estado de conservación. (d) imagen de la calzada donde se observa una boca de visita, una estructura que permite el acceso a los colectores cloacales. la cual se encuentra a desnivel con la rasante de la vía.

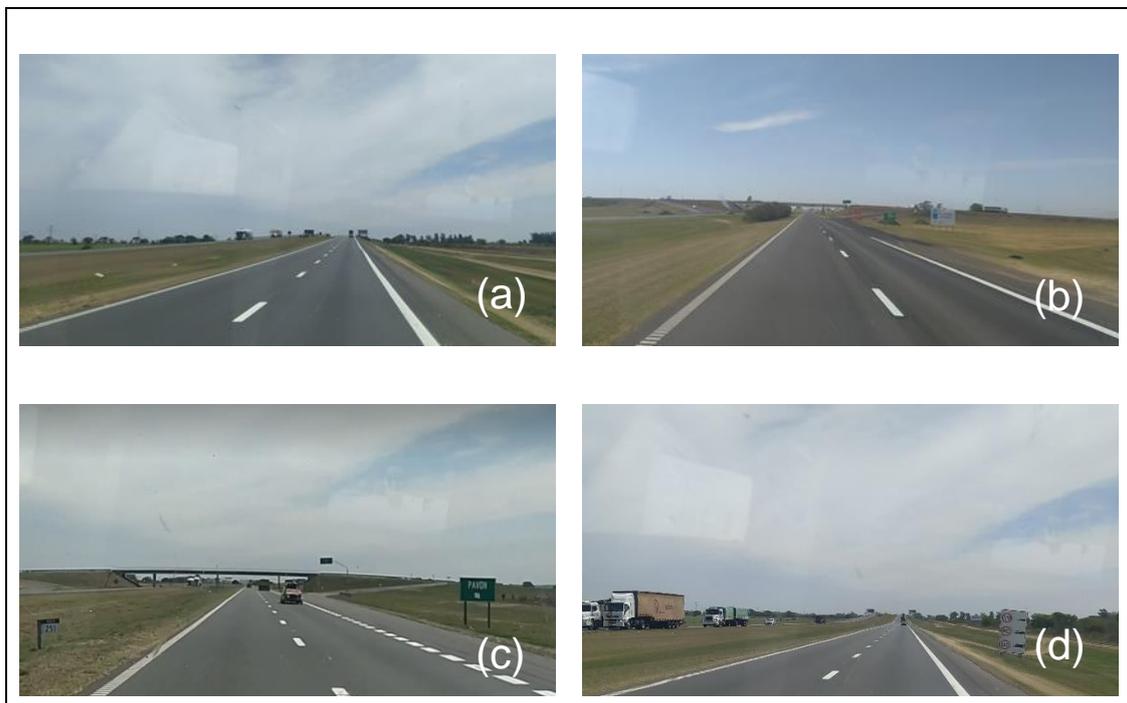
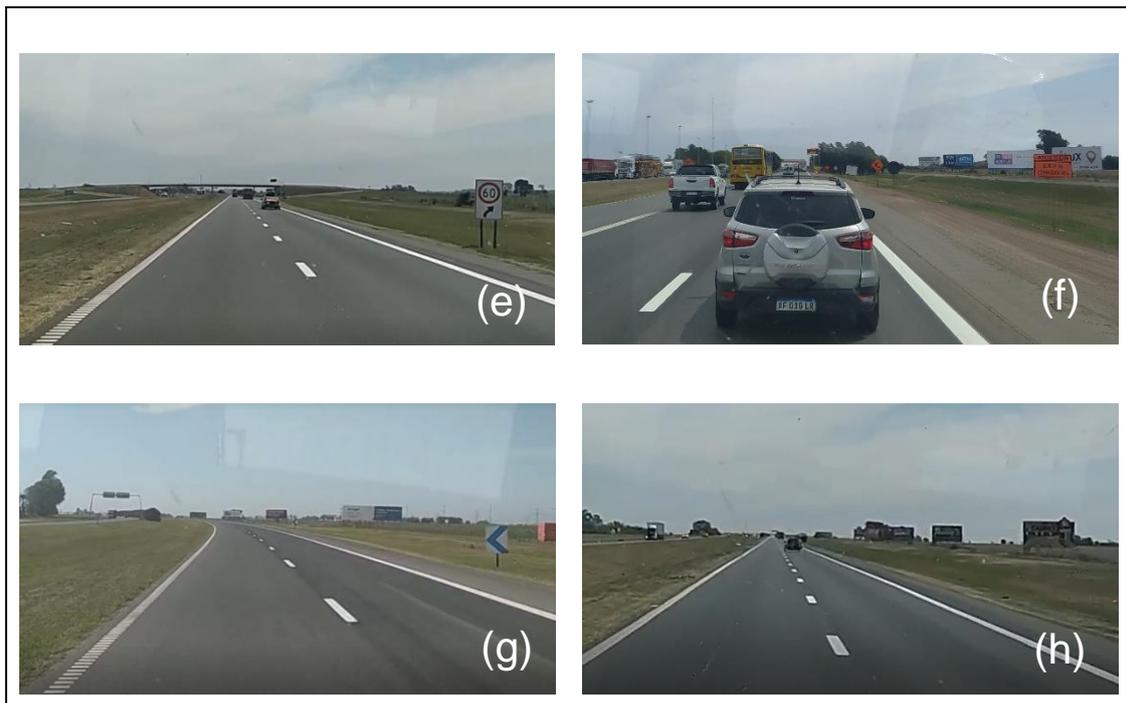
Figura 18. Imágenes ilustrativas de la señalización horizontal y vertical

Por otro lado, al costado del camino se observó mucha cartelera comercial emplazada de forma consecutiva, lo que genera contaminación visual y una posibilidad de distracción para quienes conducen.

Nota: (a) imagen de la señalización horizontal en la calzada donde se observan las líneas continuas de borde y la línea discontinua de carril, no se observa señalización en la calzada para niebla, (b) imagen de señalización horizontal donde se observa la línea de borde de la mano izquierda, de tipo conformada vibrante, (c) imagen de señalización horizontal, ubicada en una rama de salida donde se puede observar que no está la línea de borde de la rama ni las flechas de bifurcación en la calzada, (d) imagen de señalización vertical, límites de velocidad para cada tipo de vehículo, imagen de la señalización vertical para disminución de la velocidad máxima en el desvío, (f) imagen de la señalización vertical para precaución por obras y hombres en la vía, (g) imagen de señalización vertical de chevrones en curva horizontal pronunciada ubicada en la calzada descendente, (h) imagen de cartelería comercial en calzada ascendente. Fuente: JST, 2023

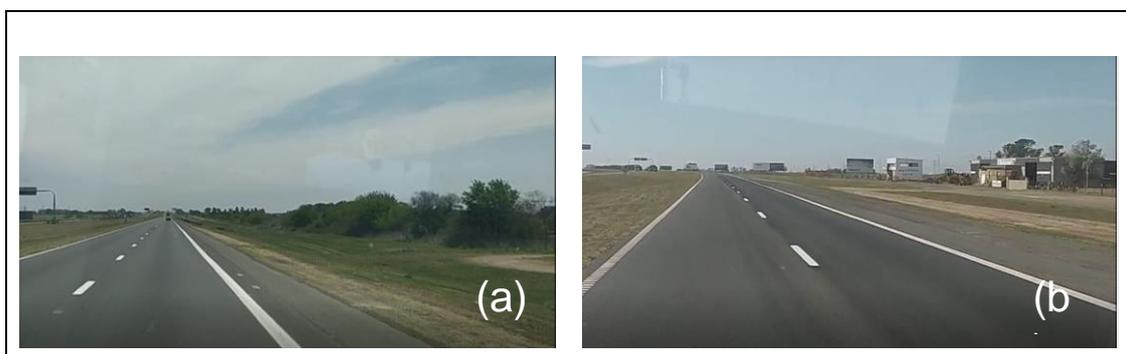
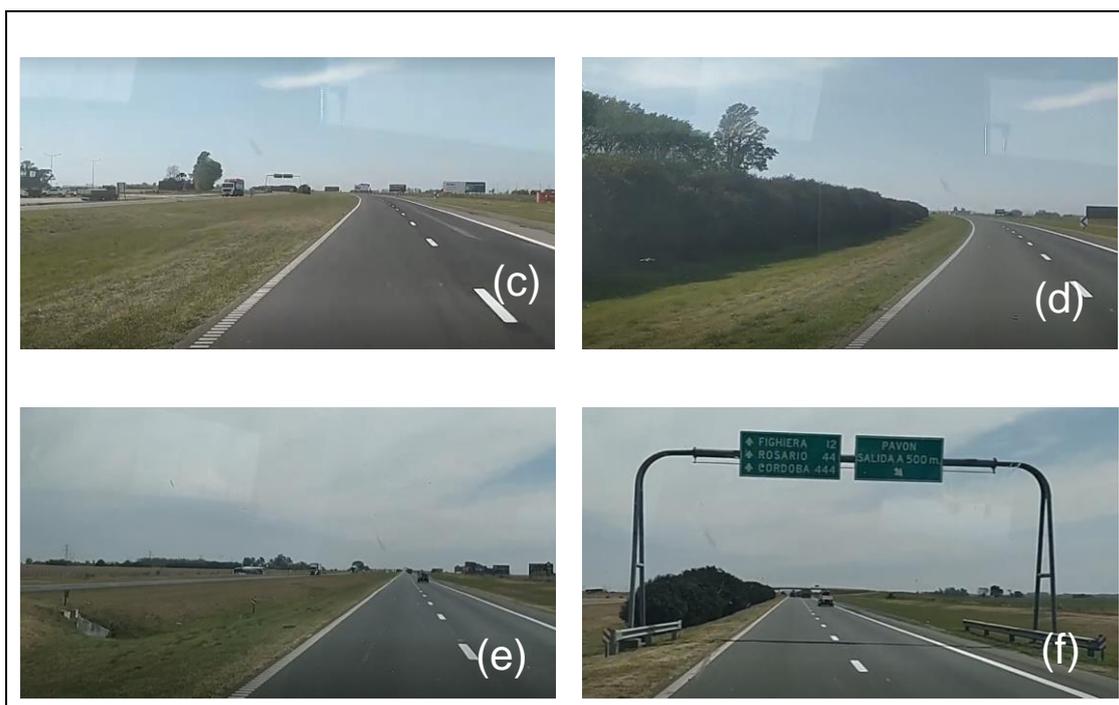
Figura 19. Imágenes representativas del costado de calzada, mediana y objetos fijos

Nota: (a) imagen del costado de calzada ascendente, sin objetos fijos. (b) imagen de costado de calzada descendente sin objetos fijos hasta la colectora. (c) imagen de la mediana sin obstáculos. (d) imagen de la mediana con arbustos de troncos con diámetros menores. (e) imagen de la mediana con una alcantarilla sin protección. (f) imagen de barreras de contención lateral con terminales sin tratamientos adecuados para la seguridad vial. Fuente: JST, 2023

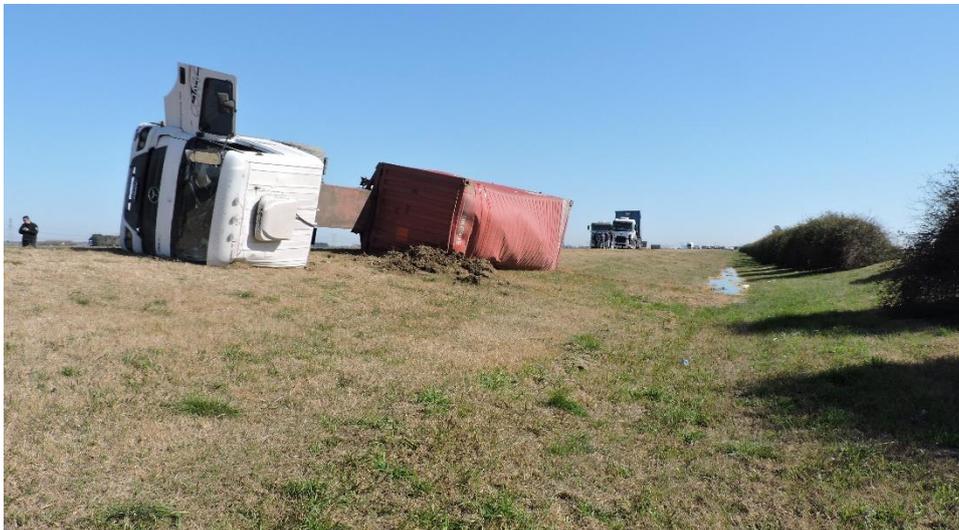
Figura 23. Posición final del Vehículo 1

Nota: En la fotografía, a la izquierda puede verse el Vehículo 1 volcado. Hacia la derecha, sobre el cantero central, se observa el vertido de lecitina. Fuente: JST, 2022

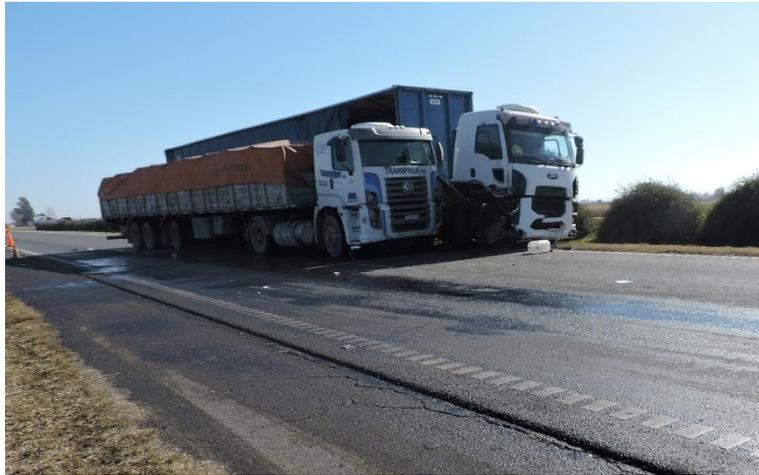
Figura 24. Posición final de los vehículos 2 y 3

El Vehículo 2 fue colisionado por alcance excéntrico por el Vehículo 3 y seguidamente se ocasionó un raspado negativo entre las unidades. La posición final de ambos fue

principalmente sobre la calzada, mayormente sobre el carril izquierdo. El Vehículo 3 quedó aproximadamente a 45 m del Vehículo 1.

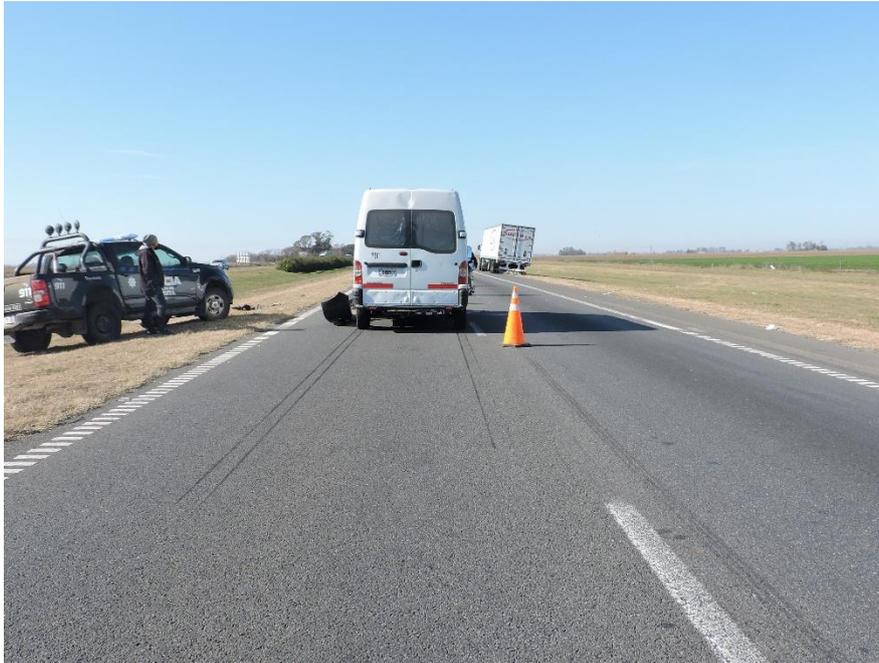
Figura 25. Vehículo 4 luego de ser movido y Vehículo 5 en su posición final

Posteriormente, el Vehículo 4 fue colisionado por alcance por el Vehículo 5. Este último imprimió sobre la calzada con sus neumáticos delanteros huellas de frenada y quedó allí inmovilizado. El Vehículo 4 se detuvo luego del impacto sobre la banquina derecha. Desde el final del último indicio del primer accidente (mancha de aceite) hasta el lugar donde se detuvo el Vehículo 4, se registraron 253 m aproximadamente, y desde este último hasta el Vehículo 5, unos 43 m aproximadamente.
