JST | SEGURIDAD EN EL TRANSPORTE

INFORME PRELIMINAR DE SUCESO AUTOMOTOR

Título: 113. IP. Pasajeros, colisión frontal, Hurlingham, Buenos Aires

Fecha y hora: 25/7/2022, 09:30

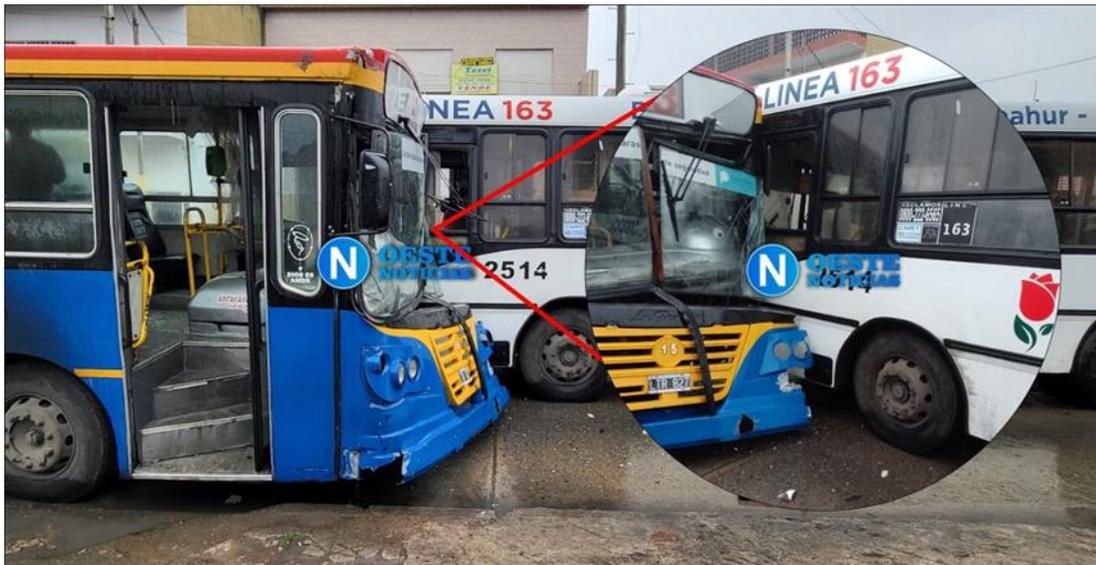
Figura 1. Posiciones finales de los vehículos involucrados. Fuente: [Oeste Noticias](#), 2022

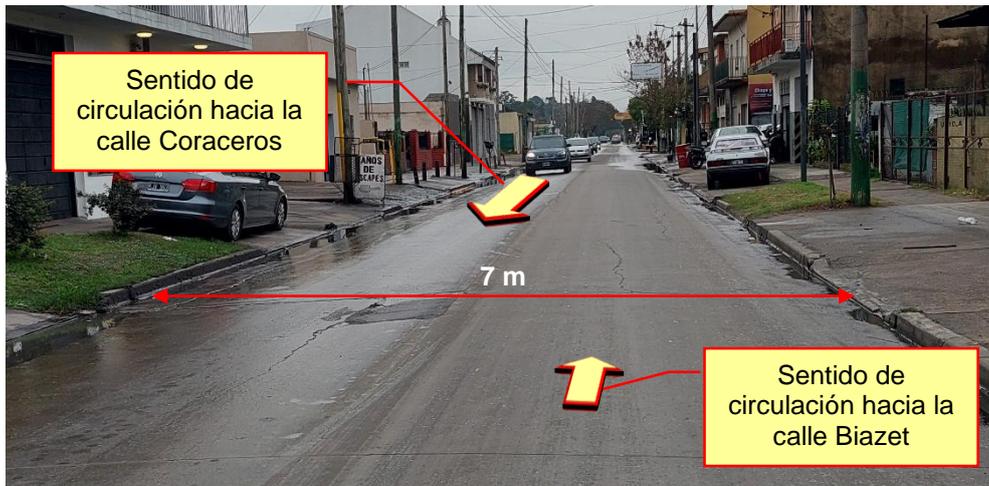
La superficie de rodamiento no presenta baches, roturas, fisuras ni deformaciones significativas. No se relevaron bocas de tormentas en la zona del suceso.

Figura 3. Sector de la avenida Pedro Díaz, donde se produjo la colisión. Fuente: JST, 2022

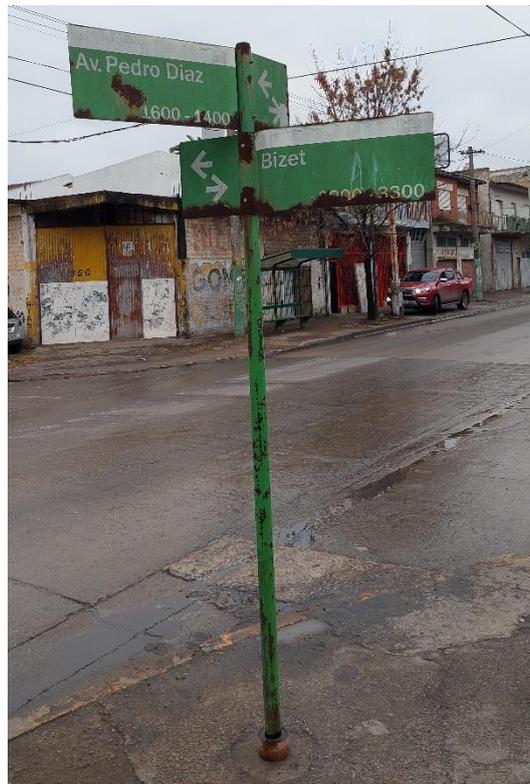
En la zona de la colisión, se relevaron señalizaciones urbanas de calles y alturas. No se halló en la zona señalización horizontal.

Figura 4. Señalización vertical informativa de nomenclatura urbana. Fuente: JST, 2022

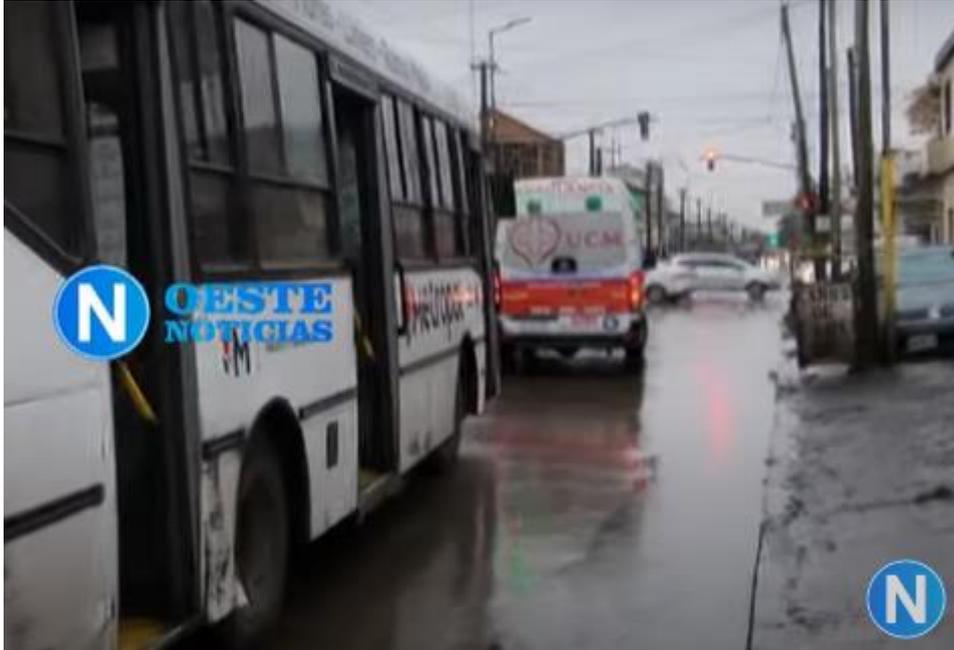
Al momento del suceso, la calzada se hallaba mojada producto de precipitaciones. Se observó acumulación de agua no drenada junto a los bordes de la calzada.

Figura 5. Acumulación de agua en calzada. Fuente: [Oeste Noticias](#), 2022

- La calzada no presenta baches o deformaciones que generen cambios bruscos de trayectoria.
- El impacto ocurrió sobre el sentido de circulación del Vehículo 1.
- No se relevaron indicios que permitan determinar los factores desencadenantes del suceso.
- Calzada mojada a causa de precipitaciones. El agua de lluvia se acumula y estanca sobre ambos laterales de la calzada, lo cual podría provocar que los vehículos circularan próximos al centro de la avenida.

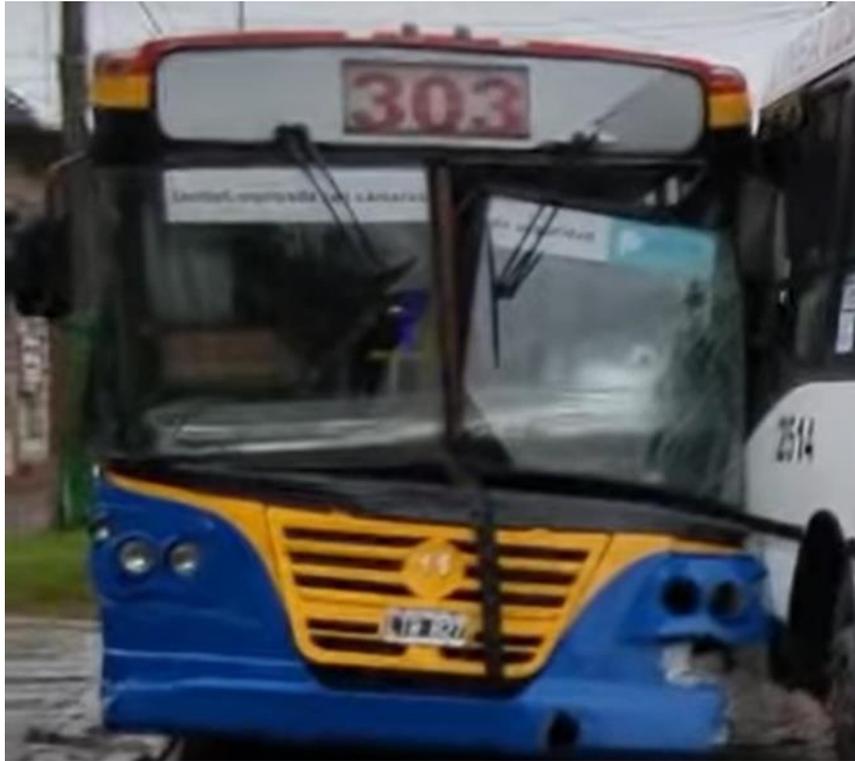
El Vehículo 1 presentó daños directos en su sector frontal con expansión de la fuerza de deformación sobre parte del lateral izquierdo a causa de la colisión frontal con el Vehículo 2.

Figura 6. Daños adquiridos por el Vehículo 1. Fuente: [Oeste Noticias](#), 2022

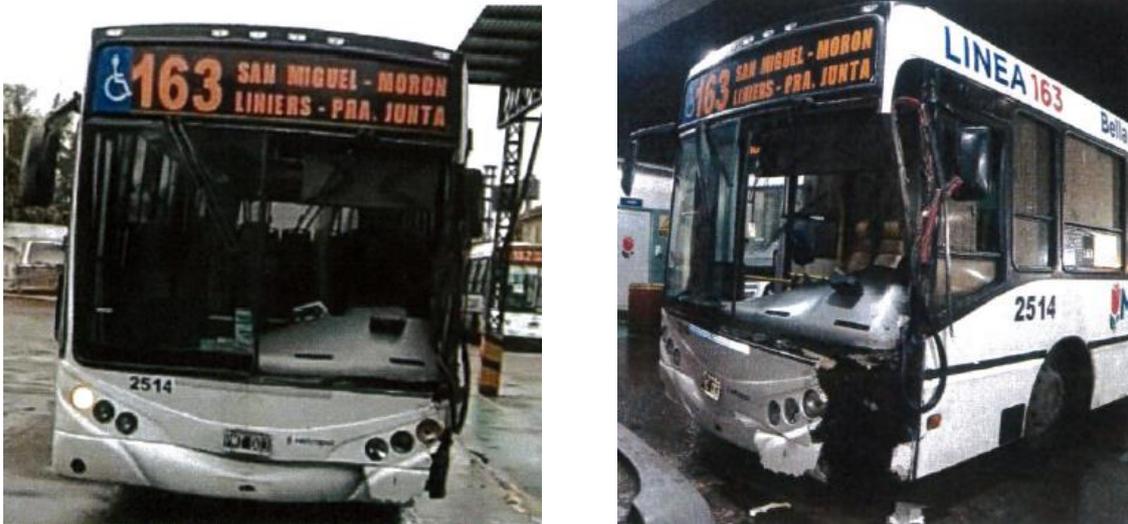
Acorde a las imágenes brindadas por la empresa Sargento Cabral Sociedad Anónima de Transporte, los daños en el ómnibus de la línea 163 implicaron al sector frontal, sobre el lateral izquierdo. Particularmente se observaron daños en la zona baja de la carrocería (zona de la óptica y paragolpes izquierdos) y la rotura del parabrisas izquierdo. También se observó la rotura de la primera ventana fija del mismo lateral y la deformación de sus marcos.

Figura 7. Daños adquiridos por el Vehículo 2. Fuente: Empresa Sargento Cabral Sociedad Anónima de Transporte, 2022

La empresa también informó sobre las reparaciones realizadas sobre la unidad entre los días 26 y 30 del mes de julio de 2022. Entre ellos se incluyen las partes de la carrocería: el frente completo, paragolpes delantero, la óptica y el parabrisas. En cuanto a la mecánica, se informó sobre reubicación de cubiertas y reparaciones en el tren delantero, las ópticas, sirenas y limpiaparabrisas.

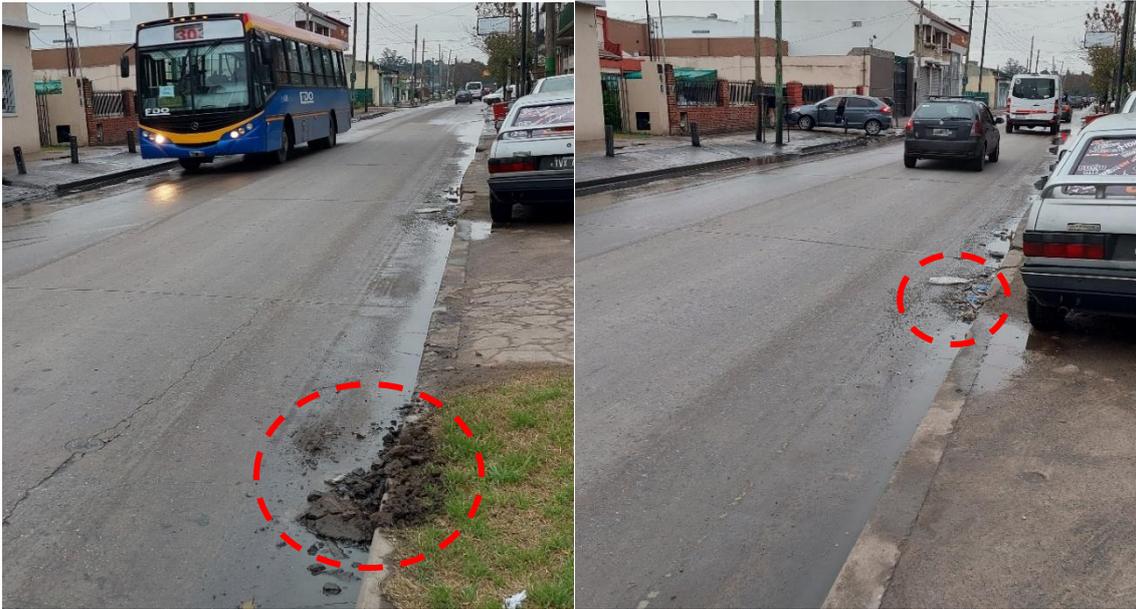
A la altura catastral 1335 de la avenida Pedro Díaz, el Vehículo 2 invadió la mano opuesta a la de su circulación e impactó con su sector frontal el sector frontal del Vehículo 1. Lo expresado queda determinado por los restos de barro observados en la zona del impacto y por los restos de carrocería. Cabe destacar que, al momento de un impacto, parte del barro que se encuentran en los pasaruedas se desprende y se deposita en la calzada.

Figura 8. Restos de barro y carrocería pertenecientes al Vehículo 1. Fuente: JST, 2022

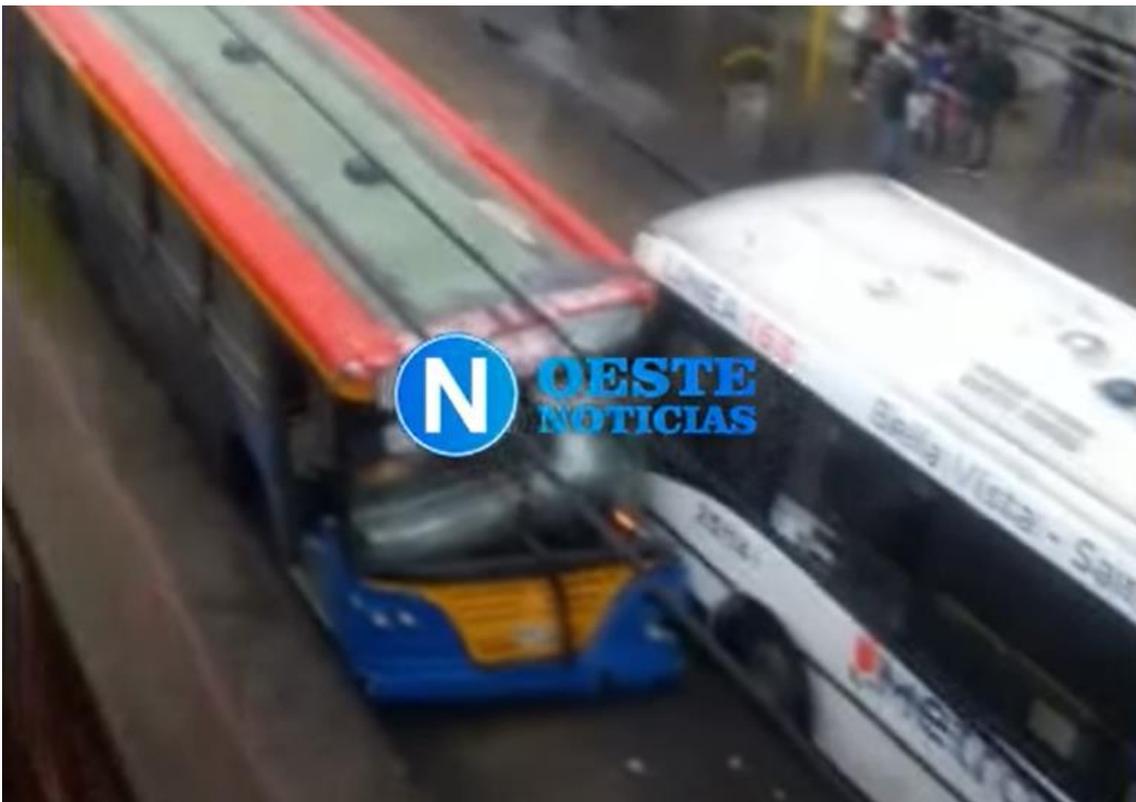
Ambos vehículos obtuvieron su posición final en la zona del impacto. El Vehículo 1, sobre su mano de circulación, paralelo y junto al cordón que indica el límite entre calzada y acera, y el Vehículo 2 se detuvo oblicuo, en relación al eje longitudinal de la calzada con su sector frontal sobre la mano opuesta a la de su circulación.

Figura 9. Posiciones finales de los ómnibus participantes en el suceso. Fuente: [Oeste Noticias](#), 2022
