JST | SEGURIDAD EN EL TRANSPORTE

INFORME PRELIMINAR DE SUCESO AUTOMOTOR

Título: 122. IP. Cargas, choque múltiple y atropello, Villa Soldati, CABA

Fecha y hora: 9/9/2022 12:10

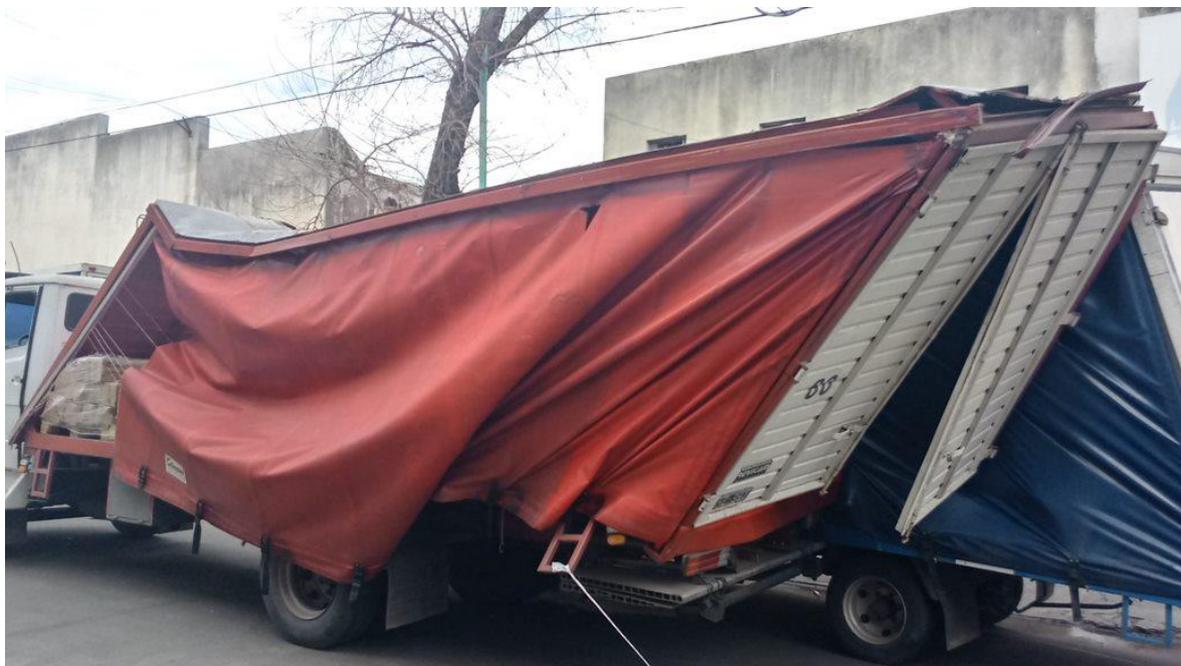
El Vehículo 1 presentó daños en la caja, donde se puede visualizar una deformación de su estructura.

Figura 5. Daños en el Vehículo 1, fotografía capturada desde el sector posterior izquierdo. Fuente: JST, 2022

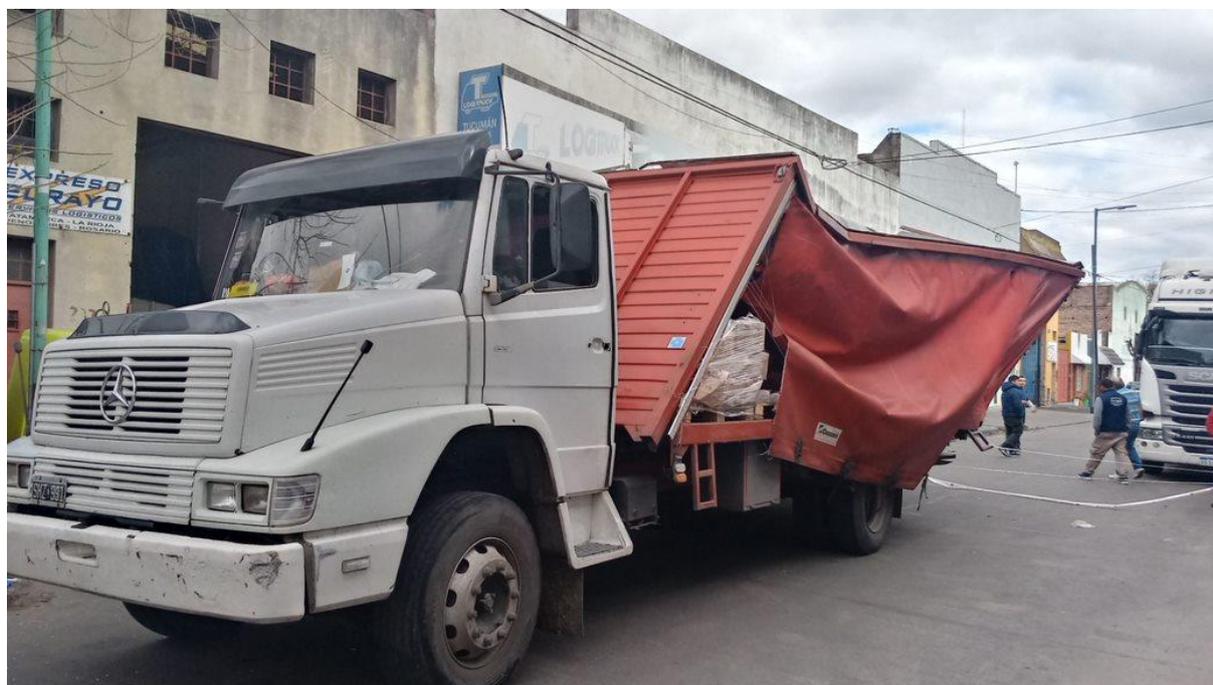
Figura 6. Daños en el Vehículo 1, fotografía capturada desde el sector frontal izquierdo. Fuente: JST, 2022

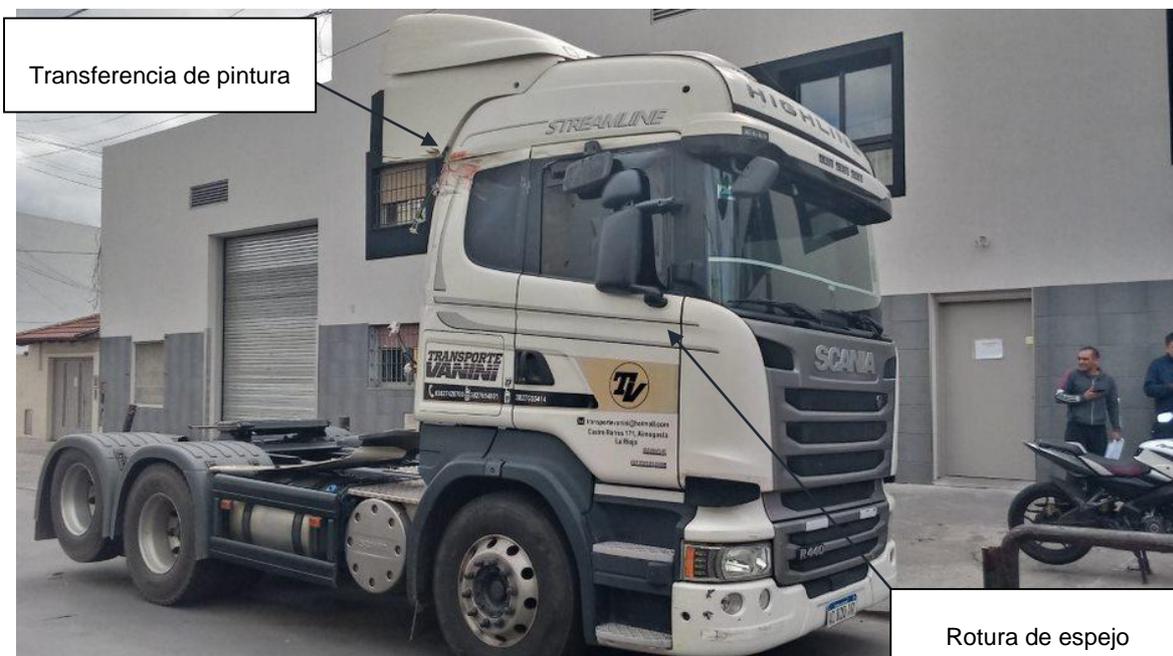
El Vehículo 2 presentó hundimiento y transferencia de pintura correspondiente al Vehículo 1 en el sector lateral derecho superior posterior de la cabina y rotura del espejo retrovisor derecho.

Figura 8. Daños en el espejo retrovisor y panel superior derecho del Vehículo 2. Fuente: JST, 2022

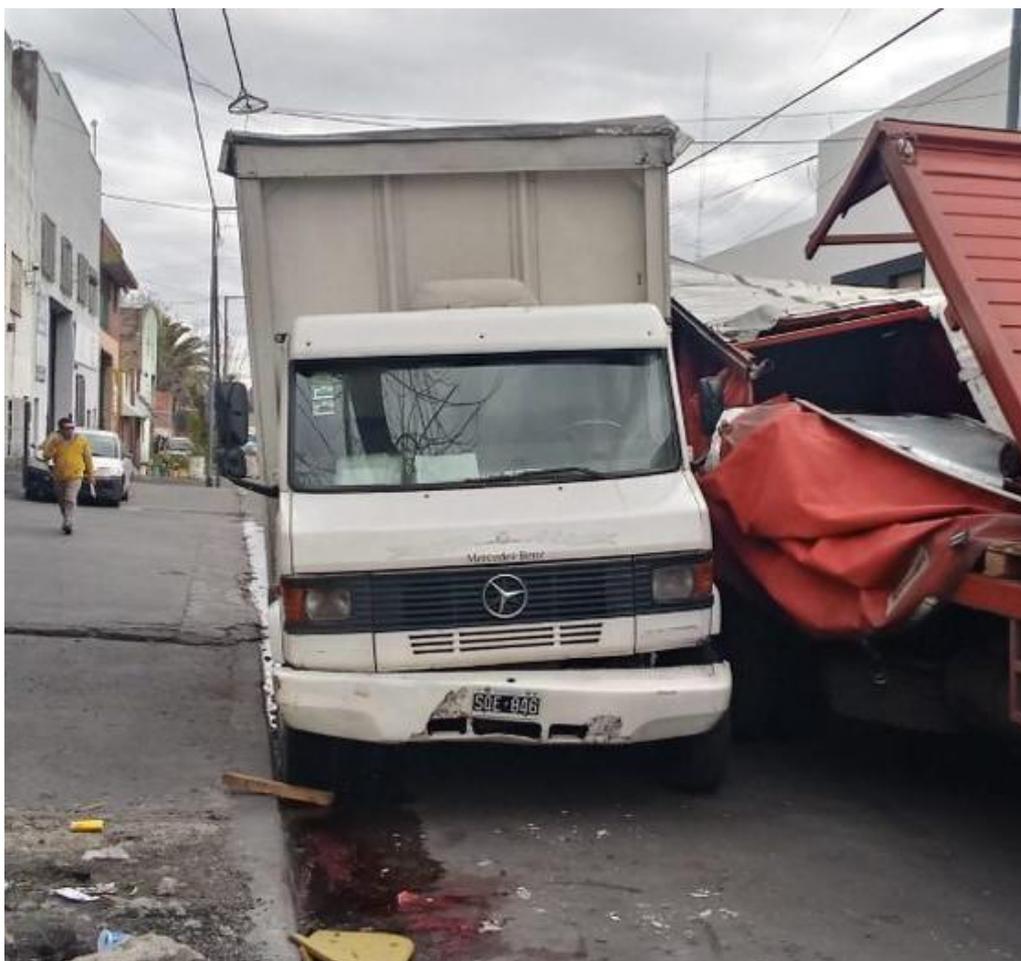
El Vehículo 3 presentó daños en su parte frontal, con desprendimiento parcial de paragolpes y deformación de la estructura de la caja.

Figura 10. Desprendimiento parcial del paragolpes en sector frontal del Vehículo 3. Fuente: JST, 2022.

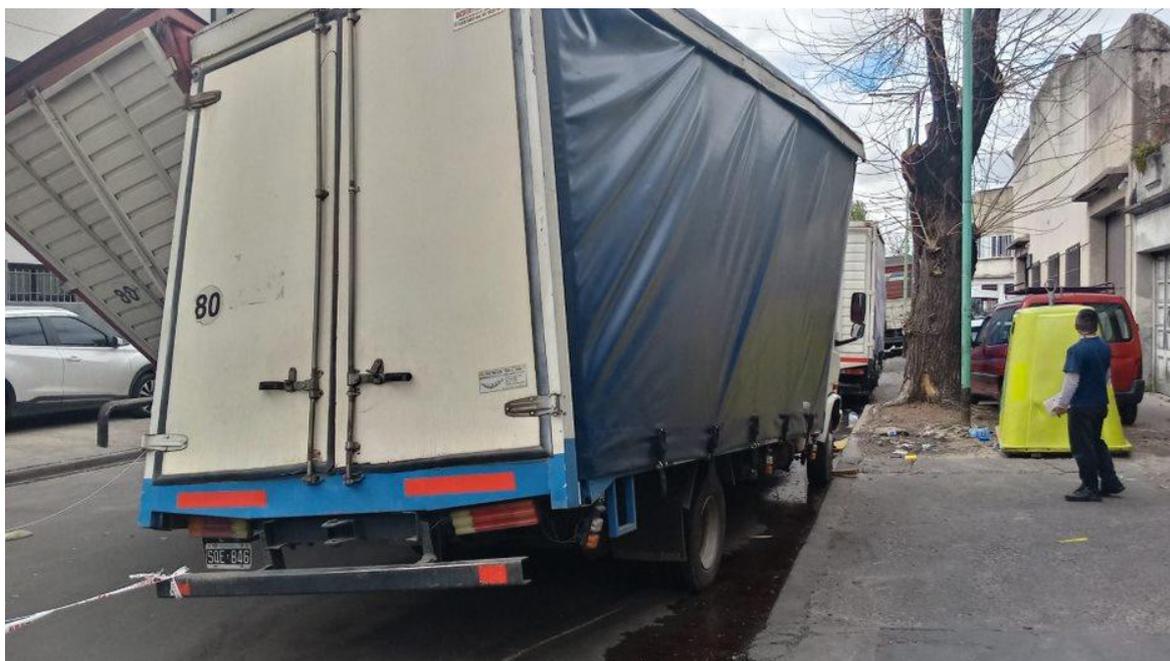
Figura 11. Daños en la caja del Vehículo 3. Fuente: JST, 2022

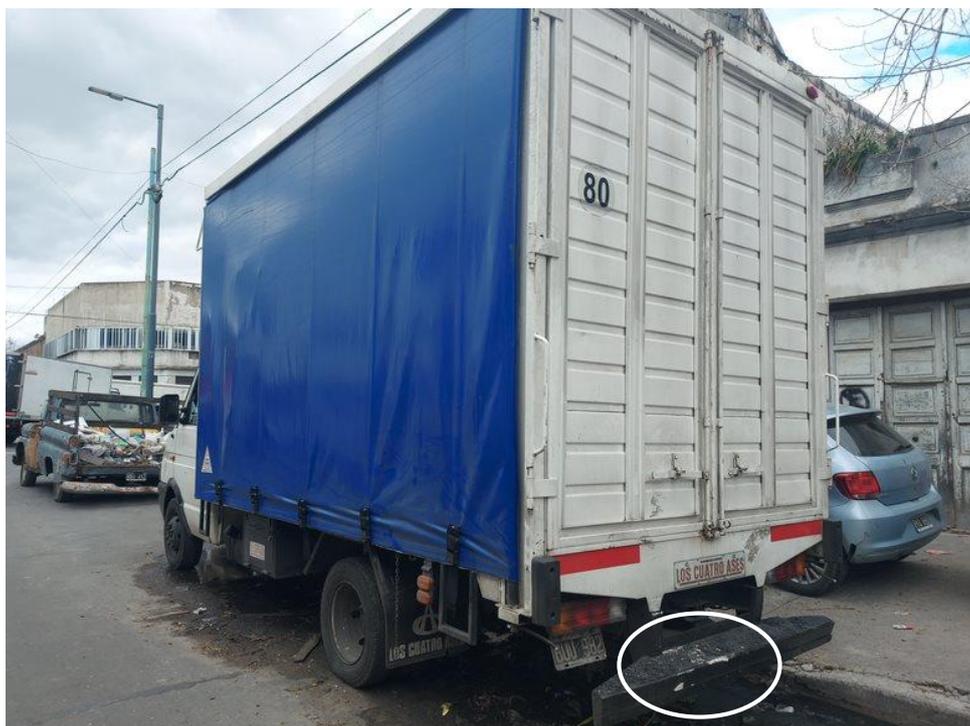
El Vehículo 4 presentó daños superficiales en el paragolpes trasero, donde se puede visualizar transferencia de materiales.

Figura 13. Daños en la unidad tractora del Vehículo 4. Fuente: JST, 2022

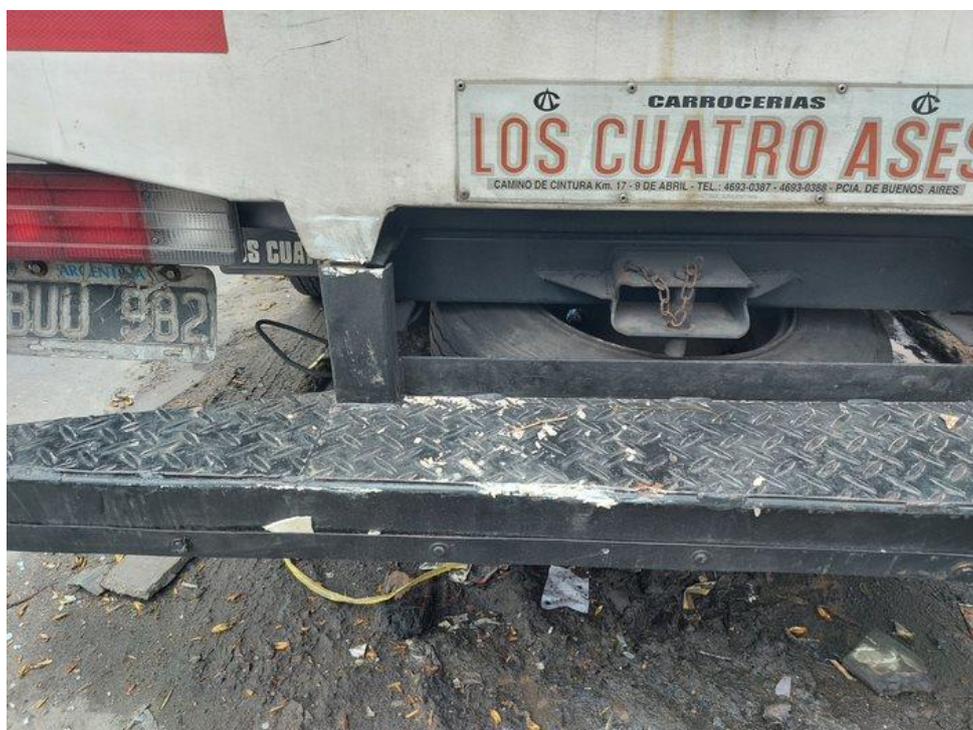
Figura 14. Transferencia de material correspondiente al paragolpes frontal del Vehículo 3. Fuente: JST, 2022

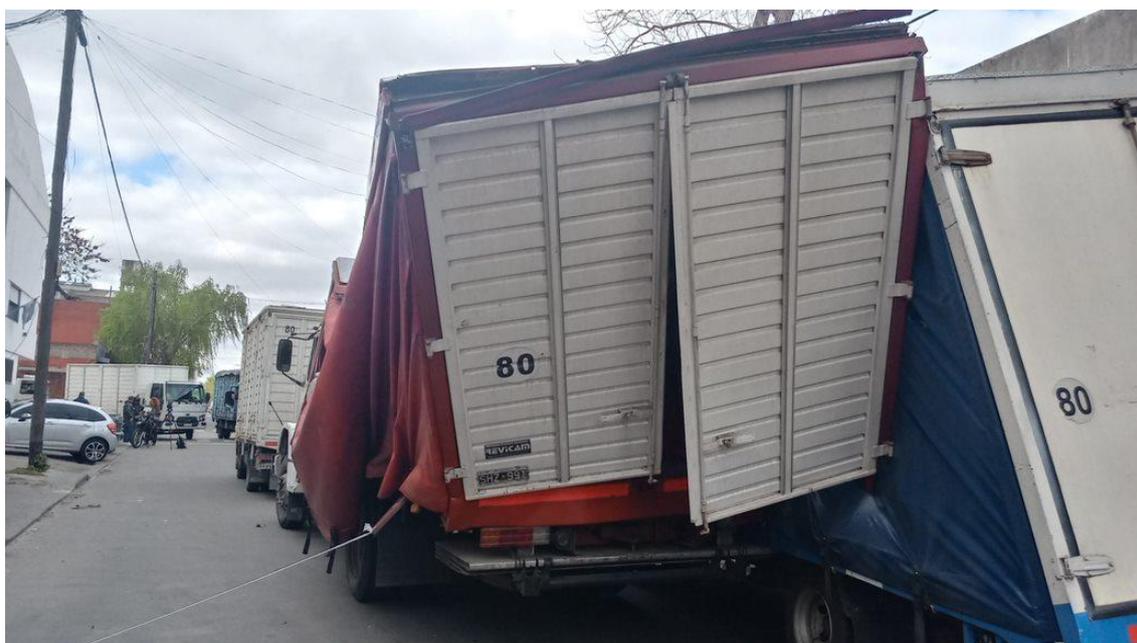
Como posición final de los rodados, el Vehículo 2 quedó ubicado en cercanías a su posición original, mientras que el Vehículo 1 quedó ubicado en el medio de la calzada, en contacto con su lateral derecho con el lateral izquierdo del Vehículo 3.

Figura 17. Momento posterior al suceso, posiciones finales de los vehículos 1 y 3. Fuente JST, 2022

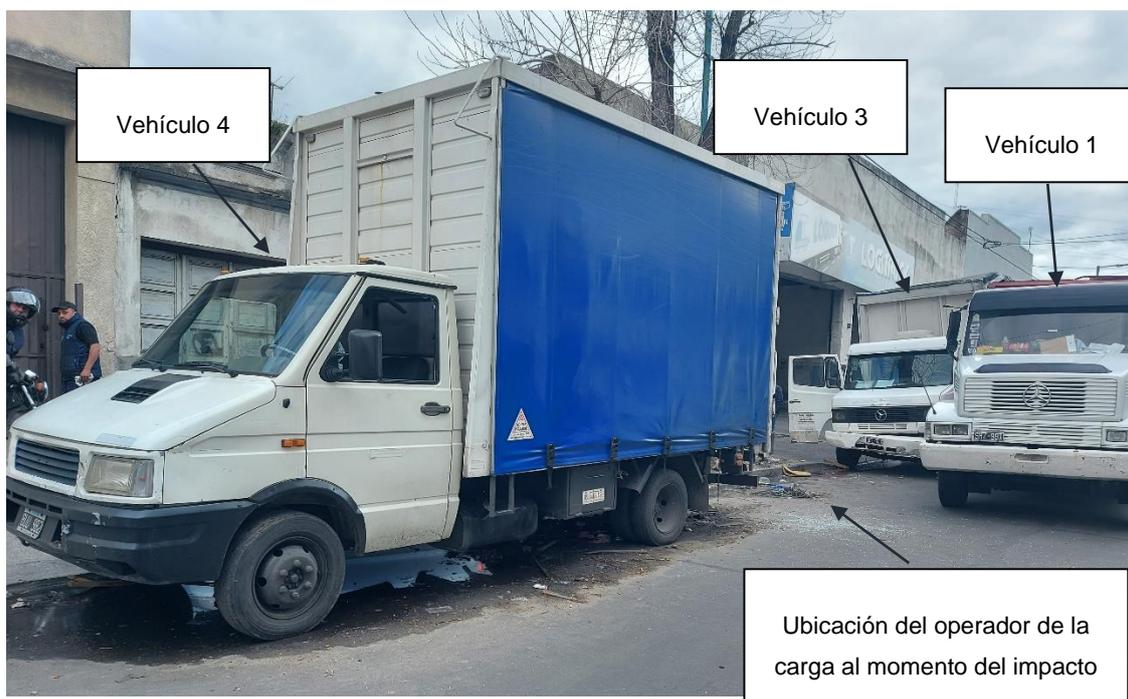
Figura 18. Momento posterior al suceso, posiciones finales de los vehículos 1, 3 y 4. Fuente JST, 2022
