## INFORME PRELIMINAR DE SUCESO AUTOMOTOR

Título: 115. IP. Pasajeros. Colisión. Campos y Moreno. Buenos Aires

Fecha y hora: 27/7/2022 11:20

Vehículos: dos ómnibus urbanos

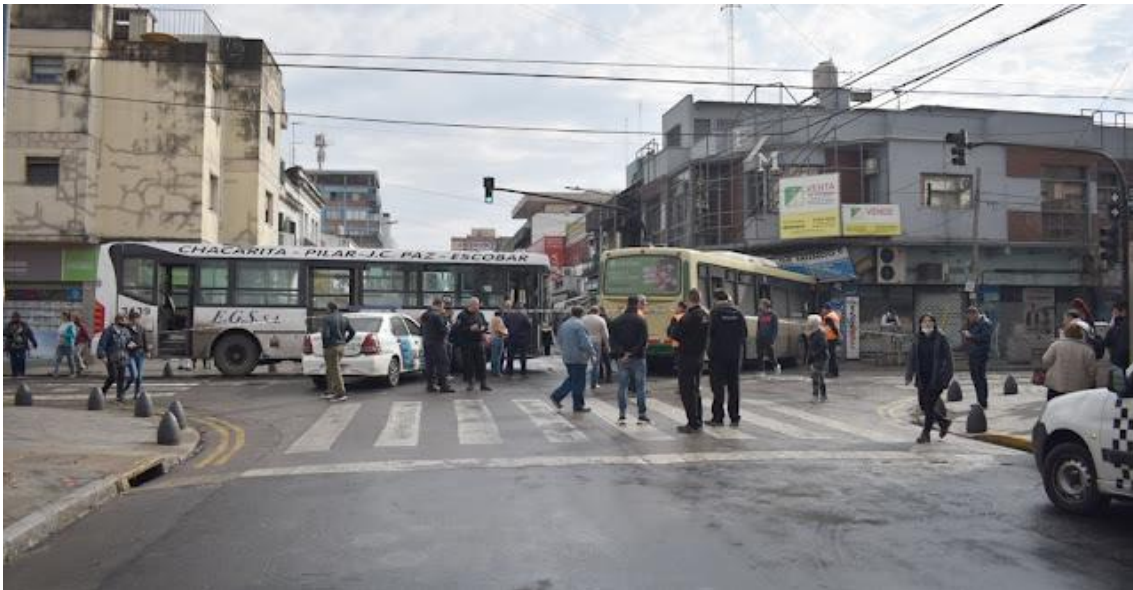
Figura 1. Imagen de momento posterior al accidente, tomada desde calle Campos, con las posiciones finales de los vehículos involucrados. Fuente: [Alertas Tránsito](#), 2022

Al llegar a la intersección semaforizada de las calles Campos y Moreno, se produjo la colisión entre ambos vehículos. El Vehículo 1 concluyó invadiendo parcialmente la vereda de la esquina norte e impactando con su sector frontal a un local comercial. El Vehículo 2 finalizó su desplazamiento sobre la calzada de la intersección, con su frente orientado levemente hacia su izquierda, respecto de su sentido de marcha original.

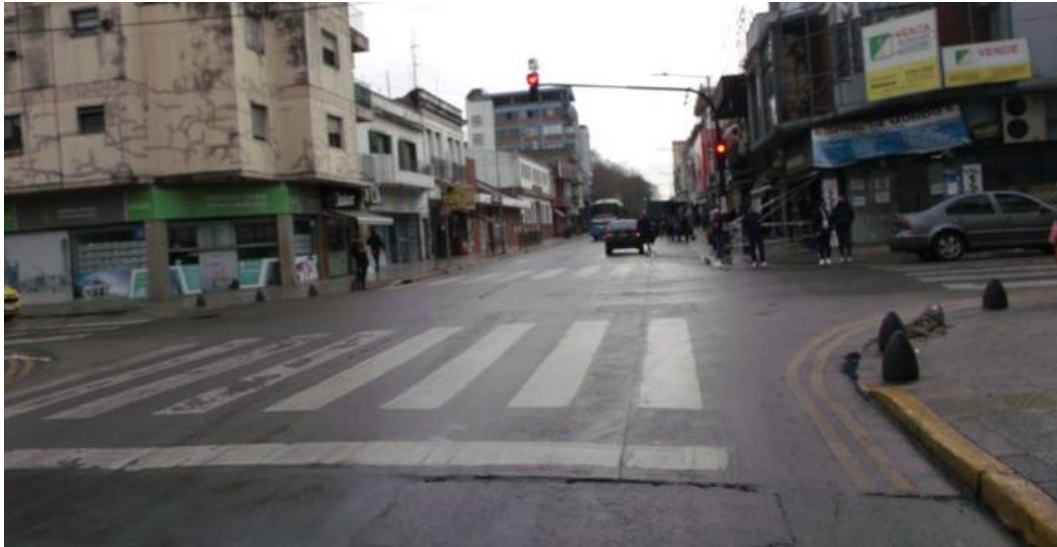
Figura 3. Vista desde calle Campos, previo a intersección con calle Moreno. Fuente JST, 2022.

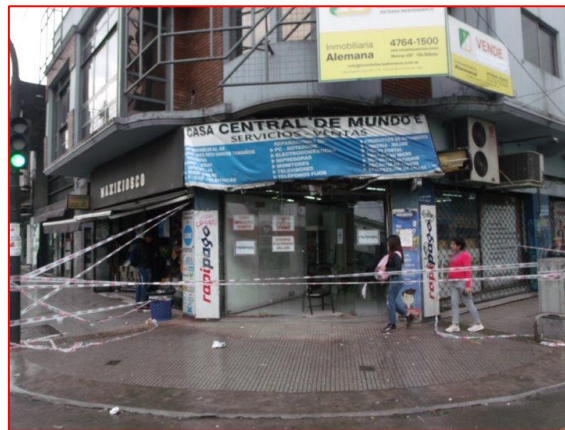
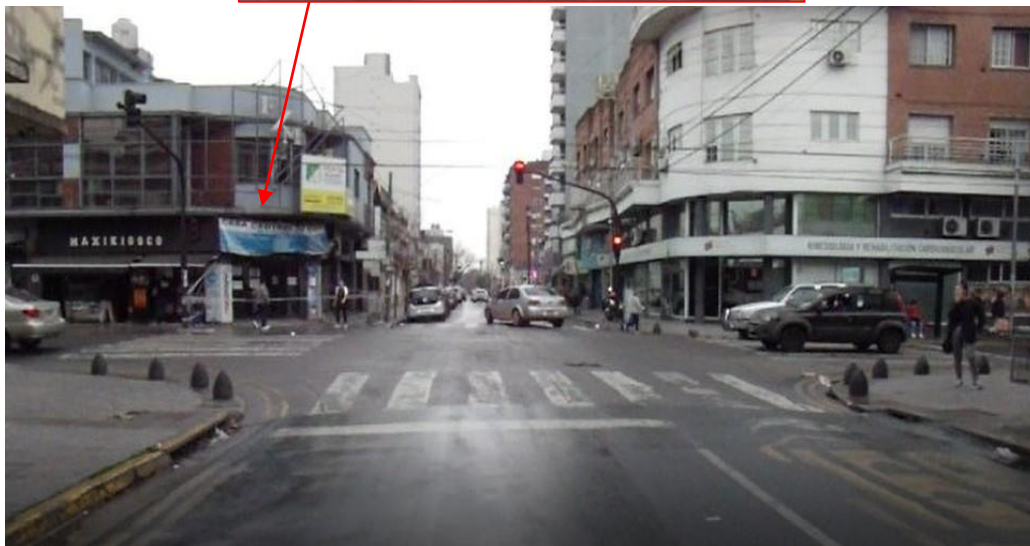
En las esquinas se observó presencia de bolardos (postes de baja altura que se instalan en veredas para intentar prevenir el paso de vehículos en áreas peatonales) a excepción de la esquina norte, donde uno de los ómnibus invadió la vereda e impactó una edificación. Cabe destacar que dicha esquina donde no se observaron bolardos, sería la más probable de ser invadida vehicularmente a partir de una colisión en la intersección estudiada, teniendo en cuenta los sentidos de circulación del tránsito.

Figura 4. Vista de calle Moreno, previo a intersección con calle Campos. Arriba, detalle de la esquina norte. Fuente JST, 2022.

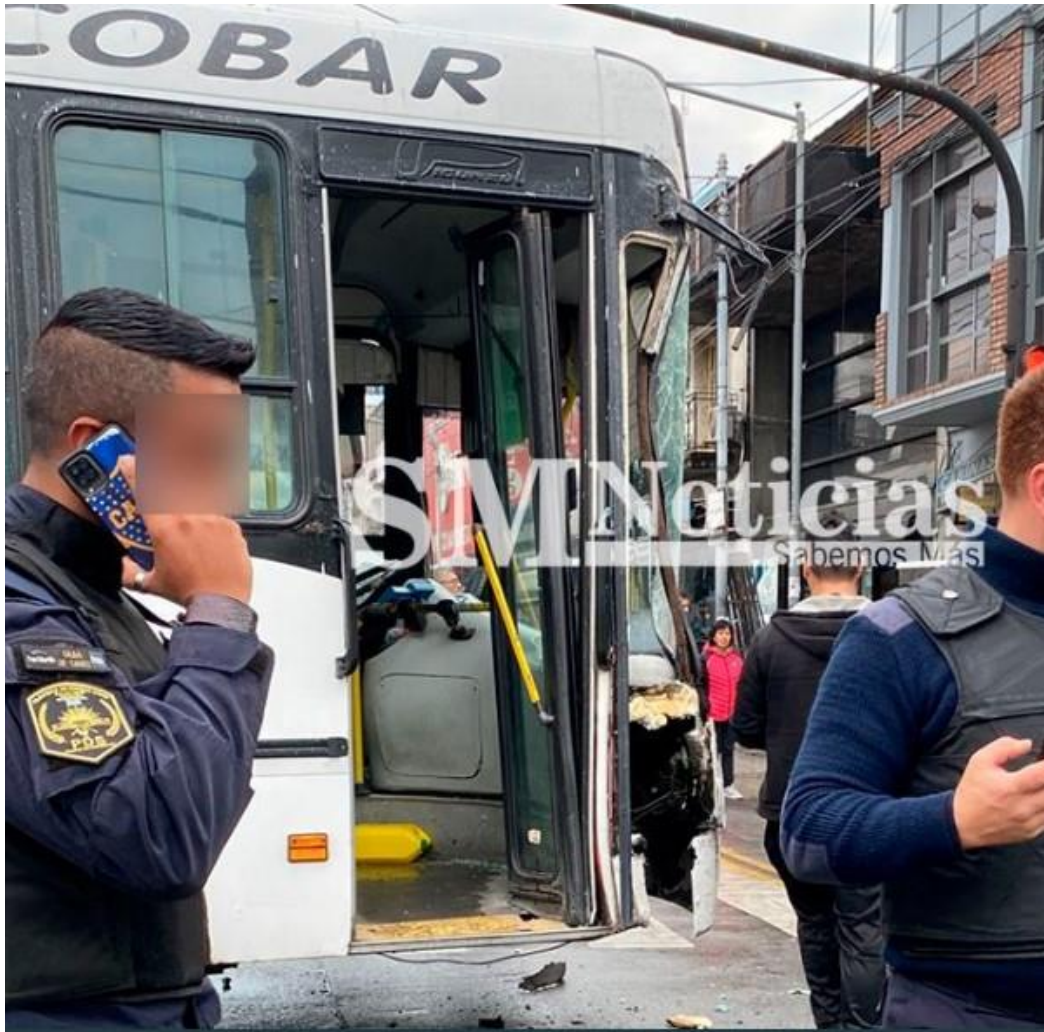
No se pudo efectuar la constatación de los daños en el Vehículo 2 ya que al arribo de la JST las unidades involucradas habían sido retiradas del lugar para reestablecer el tránsito. En imágenes publicadas por medios de prensa se observan daños en su sector anterior derecho.

Figura 7. Daños en Vehículo 2. Fuente: [SM Noticias](#), 2022.

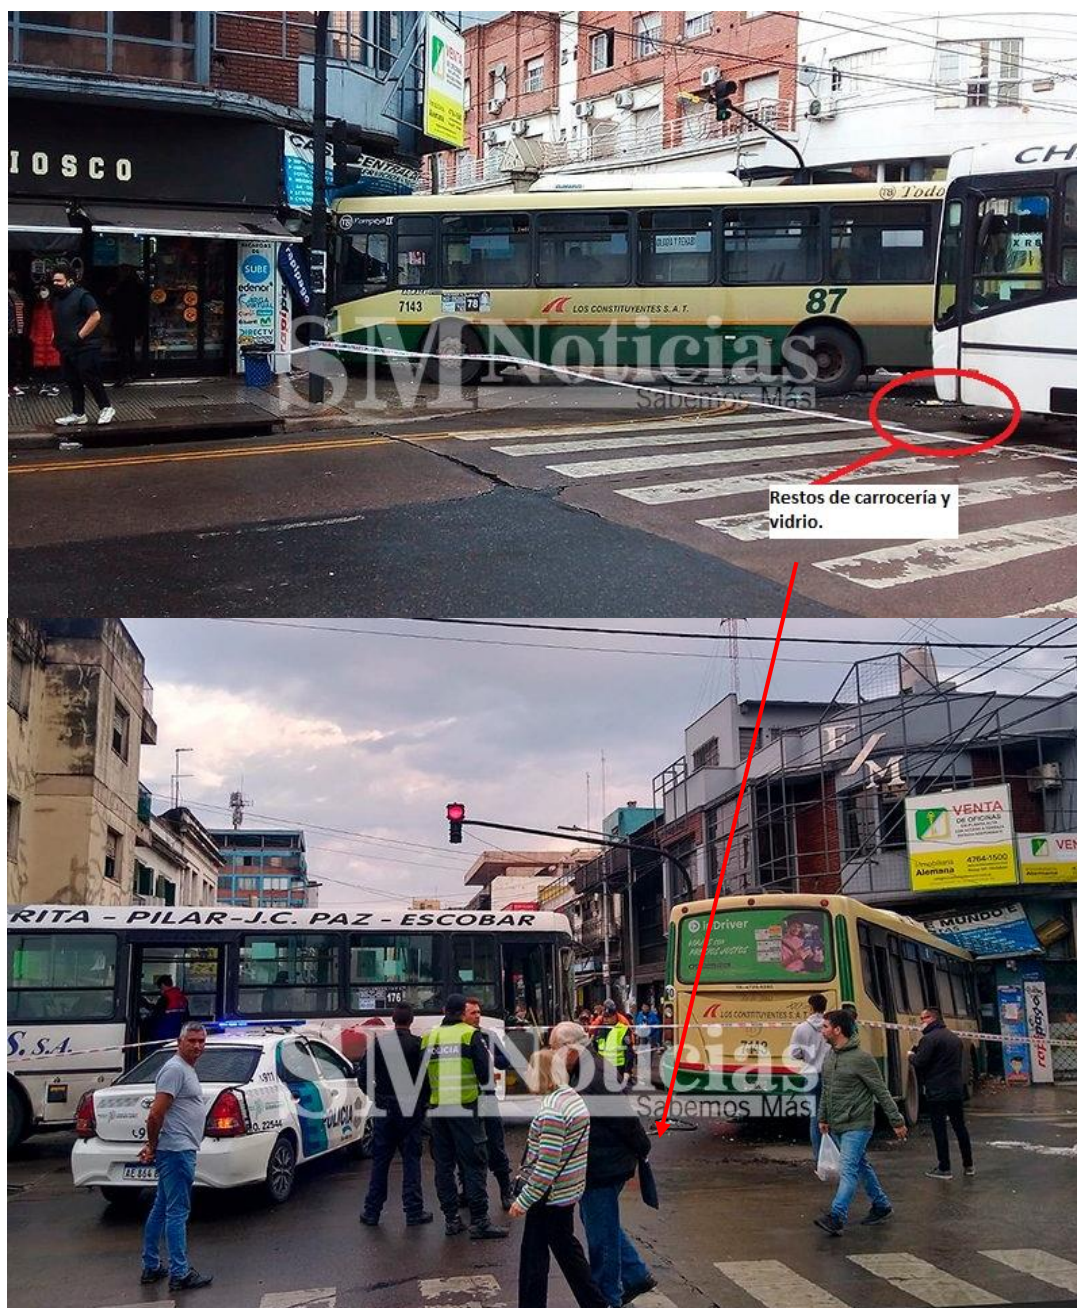
En imágenes tomadas instantes posteriores al hecho y publicadas en medios de prensa (ver figuras 7 y 8), se observan sobre la calzada restos compatibles con fragmentos vítreos y de otros materiales, ubicados en cercanías del extremo anterior del Vehículo 2.

Figura 8. Restos compatibles con fragmentos de carrocería y vidrios sobre la calzada. Fuente [SM Noticias](#), 2022

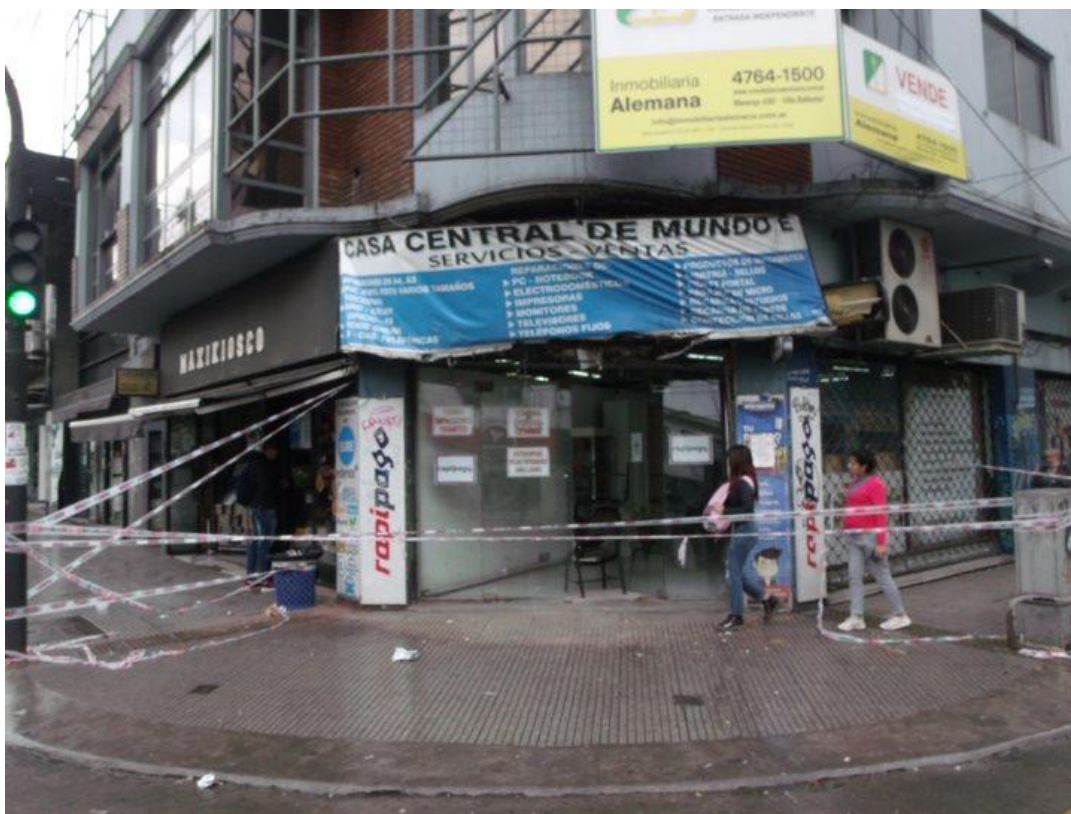
Se constataron daños en el local comercial impactado por el Vehículo 1, sobre la esquina norte de la intersección (ver Figura 9).

Figura 9. Daños en el local comercial luego del impacto. Fuente JST, 2022
