JST | SEGURIDAD EN EL TRANSPORTE

INFORME PRELIMINAR DE SUCESO AUTOMOTOR

Título: 116. IP. Cargas, colisión por alcance, Pavón, Santa Fe

Fecha y hora: 6/8/2022 8:05

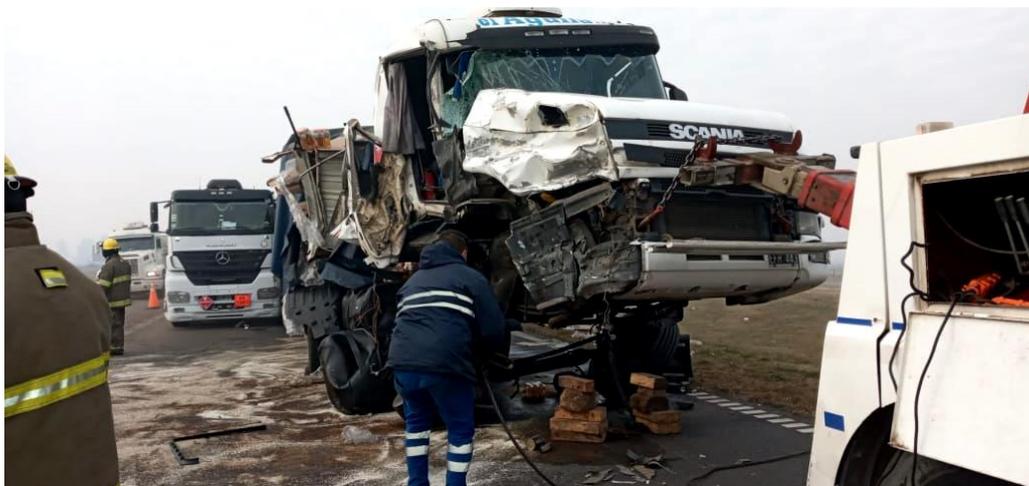
El suceso tuvo lugar en la Autopista Rosario–Buenos Aires, en el kilómetro 250, localidad de Pavón, Santa Fe. Por motivos que continúan bajo investigación, un camión con semirremolque (Vehículo 1) colisionó por alcance excéntrico a un camión con cisterna (Vehículo 2). Producto del suceso, el conductor del Vehículo 1 sufrió lesiones y el conductor del Vehículo 2 resultó ileso.

Figura 1. Vehículos 1 y 2 en el lugar del suceso. Fuente: *Bomberos Voluntarios*, 2022

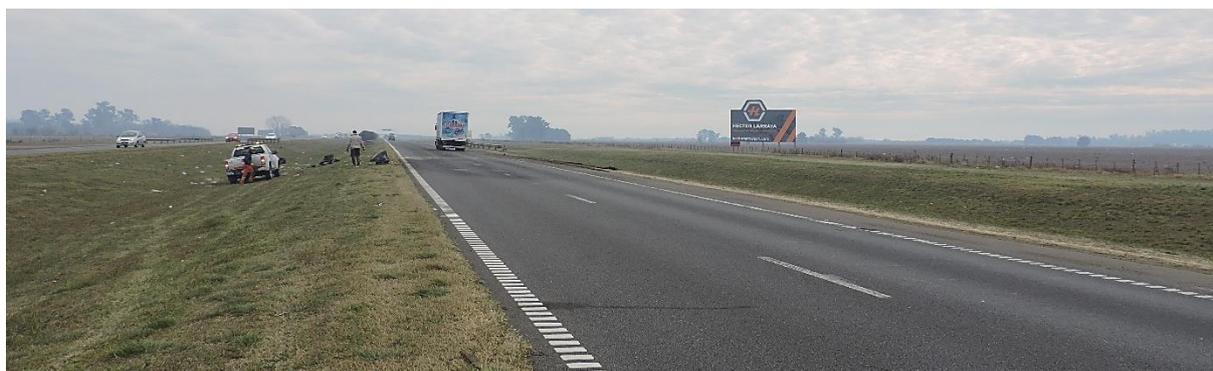
El tramo donde se produjo el accidente era recto, con calzada de asfalto en buen estado de transitabilidad. Poseía señalización horizontal en buen estado de conservación, sin obstáculos. También la señalización vertical de la zona se encontraba en óptimas condiciones. La banquina derecha (sentido hacia Figuera) presentaba bordes irregulares. El costado del camino era de pasto, al igual que el cantero central. En cercanías de la zona de colisión, además se visualizaron barreras semirrígidas metálicas por la presencia de una alcantarilla. En lo que respecta a las dimensiones, no fue posible tomar medidas en el lugar por el tránsito fluido, lo que no permitió realizar un corte en la circulación.

Si bien al momento de realizar la inspección de la zona la cantidad era leve, al momento del accidente la visibilidad estaba reducida por presencia de humo.

Figura 3. Lugar del suceso, con leve presencia de humo durante la inspección. Fuente: JST, 2022

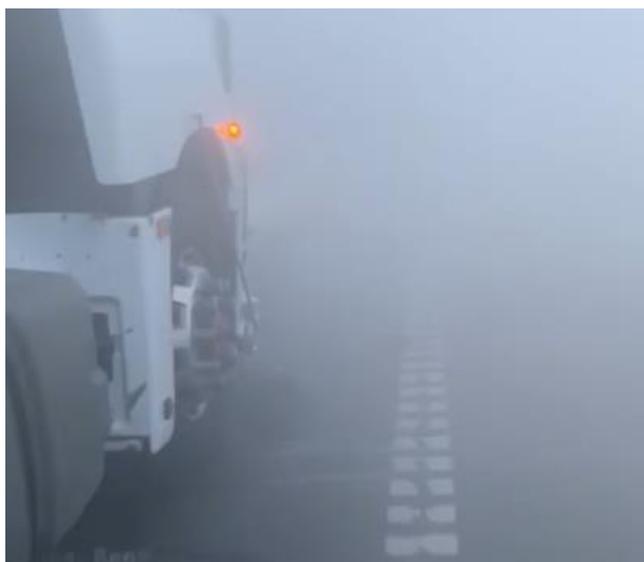
Figura 4. Visibilidad reducida por humo, instantes posteriores al suceso. Fuente: [Accidentología 24 horas - Camioneros](#), 2022

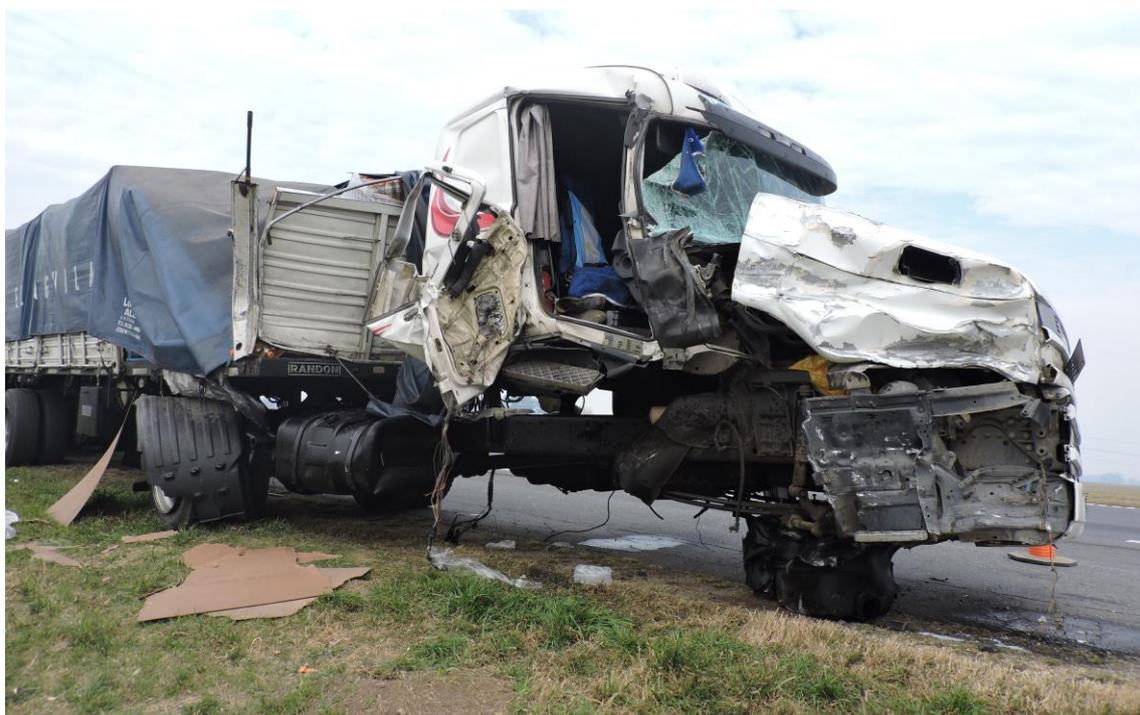
El camión tractor presentó daños principalmente en su parte frontal, con mayor incidencia en parte derecha, por impacto por alcance excéntrico con el Vehículo 2. Además, se observó el desprendimiento del eje delantero. El semirremolque sufrió daños en su sector lateral derecho anterior, donde se observaron rupturas en la parte estructural de la caja.

Figura 5. Detalle de los daños del Vehículo 1 en su parte derecha. Fuente: JST, 2022

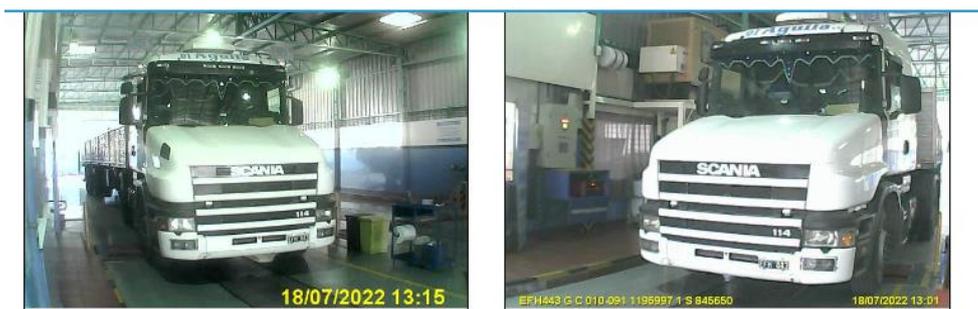
Código	Gravedad	Descripción	Observaciones
010401	L	Sistema de Dirección > Barras, Brazos y Amortiguadores de Dirección > Extremos de dirección - Rótulas con juego	EXTREMO BARRA LARGA
020802	L	Tren Delantero, Tren Trasero, Suspensión > Rótulas Punta de Ejes > Huelgo de rodamientos en puntas de eje	
040503	L	Chasis > Motor Transmisión > Pérdidas de fluidos en el conjunto transmisión, sujeción	
09010302	L	Carrocería > Exterior > Chapa Patente > Patente en mal estado y/o con fijación inadecuada	
10010302	L	Letreros e Indicadores > Letreros e Indicadores Exteriores > Placas o Bandas Retrorreflectivas > Estado deficiente y/o ubicación inadecuada

Figura 6. Fotovalidación de la última RTO del camión tractor EFH443 correspondiente al Vehículo 1.

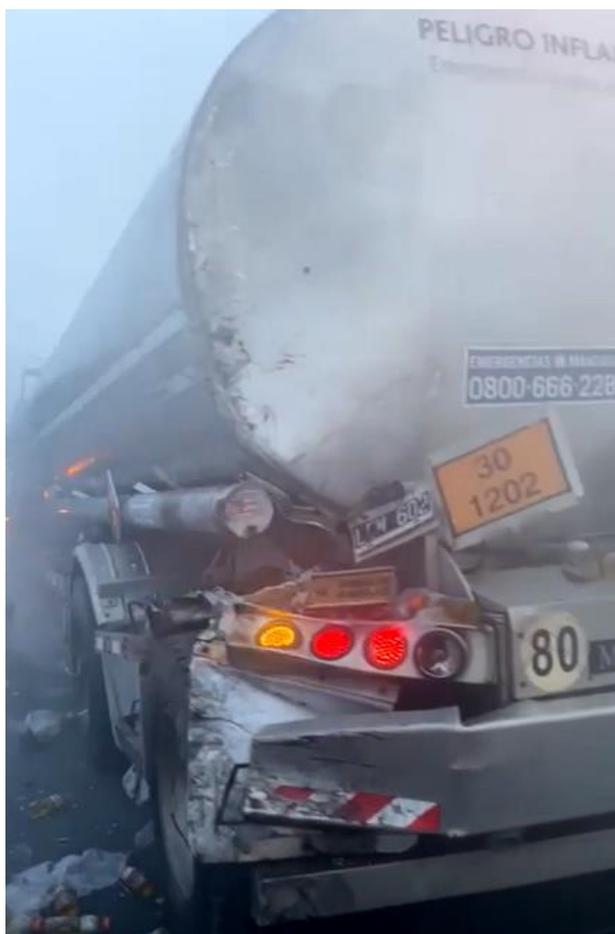
Los daños en el Vehículo 2 se concentraron en la parte posterior izquierda, por el contacto estructural de manera excéntrica con la parte frontal derecha del Vehículo 1. Lo anterior se establece según lo observado en un registro fílmico tomado instantes posteriores al suceso y publicado por la página de Facebook “Accidentología 24 horas – Camioneros”. Al momento del relevamiento, no se pudieron constatar en detalle todos los daños de la unidad.

Figura 7. Detalle de los daños en el Vehículo 2. Fuente: [Accidentología 24 horas - Camioneros](#), 2022

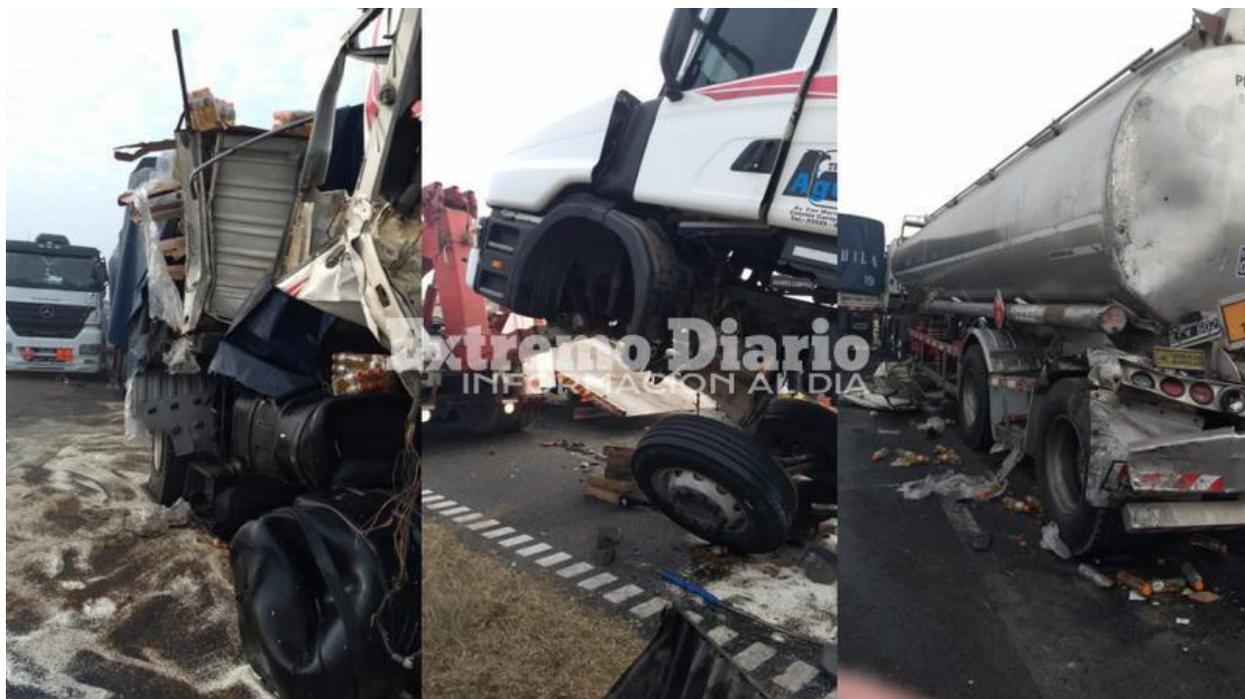
En los momentos previos al impacto, los vehículos 1 y 2 circulaban por la Autopista Rosario – Buenos Aires, con sentido desde Villa Constitución hacia Figuera. En cercanía al indicador kilométrico 250 de la mencionada vía, el Vehículo 1 colisionó por alcance al Vehículo 2.

Figura 9. Vehículos 1 y 2 en el lugar del suceso. Fuente: [Extremo Diario](#), 2022

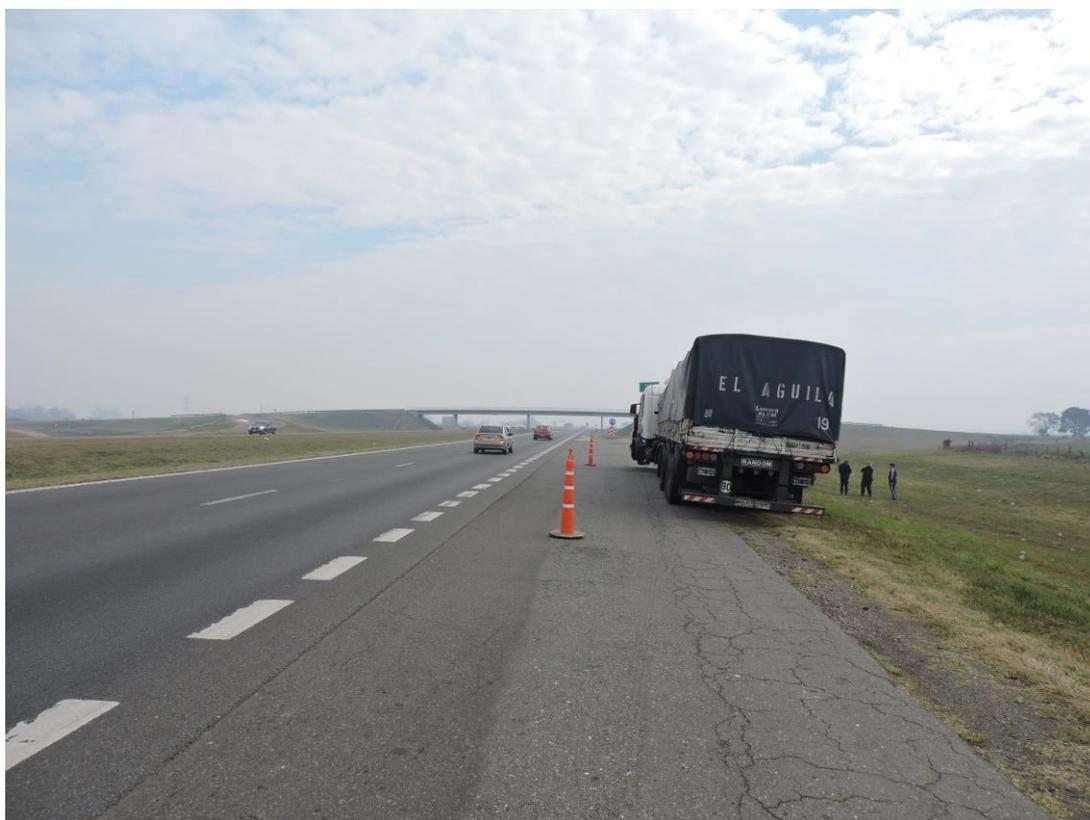
Es preciso mencionar que el Vehículo 1 fue removido de su punto de inmovilidad final y fue colocado próximo a la vía de salida de la autopista hacia la localidad de Pavón, kilómetro 251, lo que podría dificultar la visibilidad en dicho ingreso.

Figura 10. Vehículo 1 en el lugar donde fue colocado luego de la remoción. Fuente: JST, 2022
