JST | SEGURIDAD EN EL TRANSPORTE

INFORME PRELIMINAR DE SUCESO AUTOMOTOR

Título: 117. IB. Pasajeros, colisión por alcance, Constitución, Caba

Fecha y hora: 8/8/2022 14:42

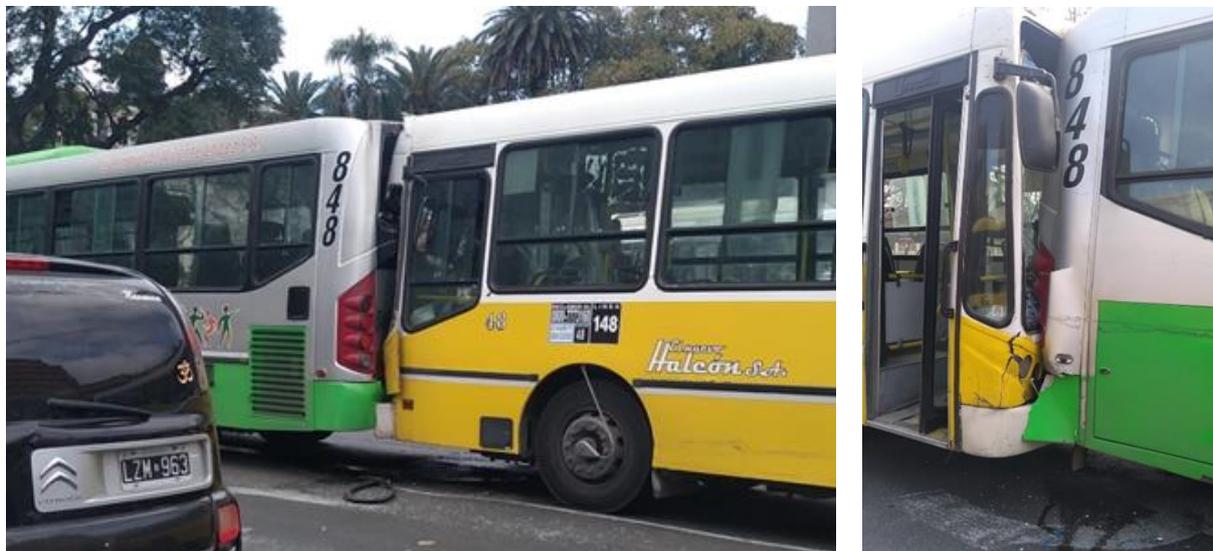
Figura 1. Posiciones finales de los vehículos involucrados. Fuente: JST, 2022

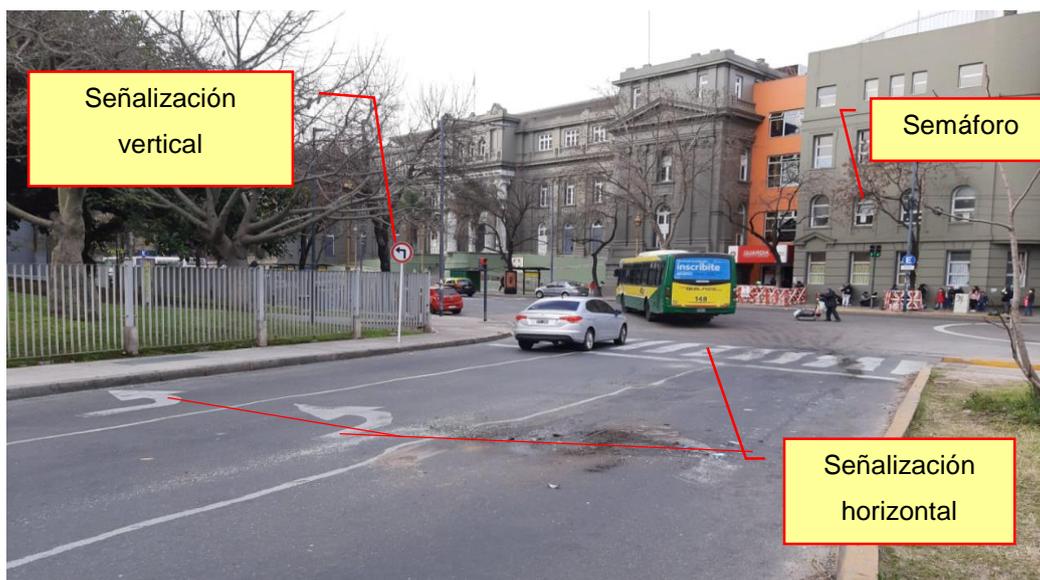
Figura 2. Señales horizontales, verticales y semafóricas. Fuente: JST, 2022

- Colocación de semáforos con cuenta regresiva numérica para indicar el tiempo de cambio de prioridad de circulación.
- Adecuación de la ubicación de los semáforos con el fin de mejorar su visualización.
- Colocación de alertadores para indicar a los conductores la proximidad de una zona de conflicto.
- Modificación de la ubicación de la línea de PARE con el fin de generar un espacio de seguridad con la senda peatonal.

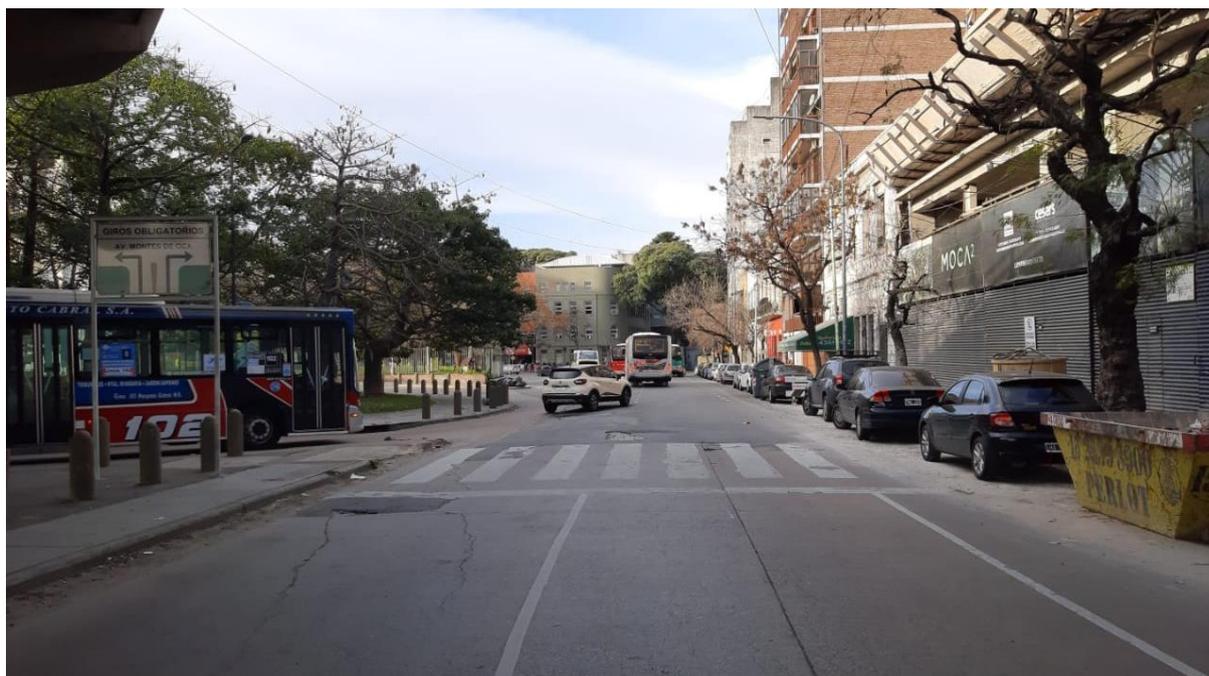
La traza presenta una configuración recta de un solo sentido de circulación. El sector de la Avenida Dr. Enrique Finochietto que se encuentra a la altura del cruce a desnivel con la Au. Presidente Arturo Frondizi presenta tres carriles de circulación y un ancho entre aceras de 9,85 m.

Figura 4. Intersección a bajo nivel de la Avenida Dr. Enrique Finochietto y Au. Presidente Arturo Frondizi. Fuente: JST, 2022

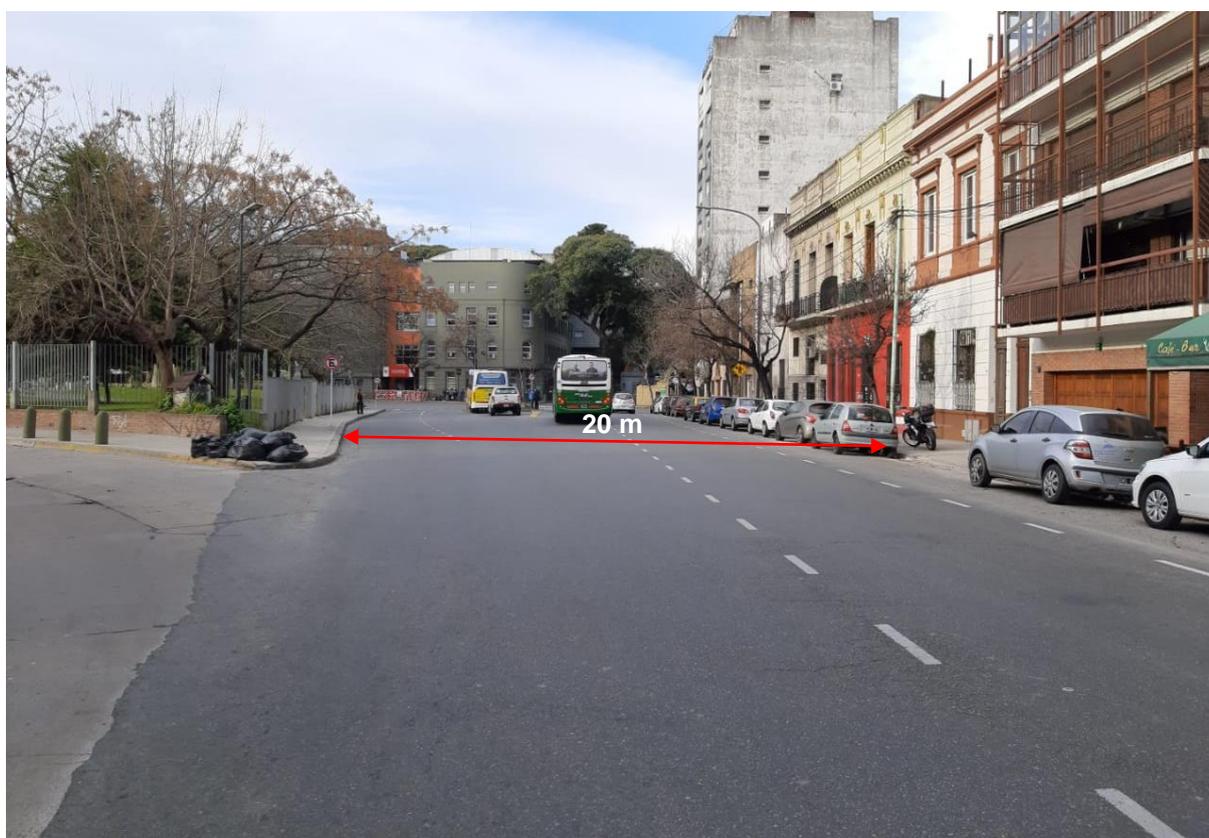
El suceso ocurrió en el tramo de la Avenida Dr. Enrique Finochietto posterior al cruce con la Au. Presidente Arturo Frondizi y previo al cruce con la Av. Montes de Oca (intersección tipo "T" en ángulo recto) donde la calzada se extiende a seis carriles y presenta un ancho entre aceras de 20 m. La calzada presenta imperfecciones en la superficie asfáltica no asociadas al suceso.

Figura 5. Inicio de los seis carriles de la Avenida Dr. Enrique Finochietto. Fuente: JST, 2022

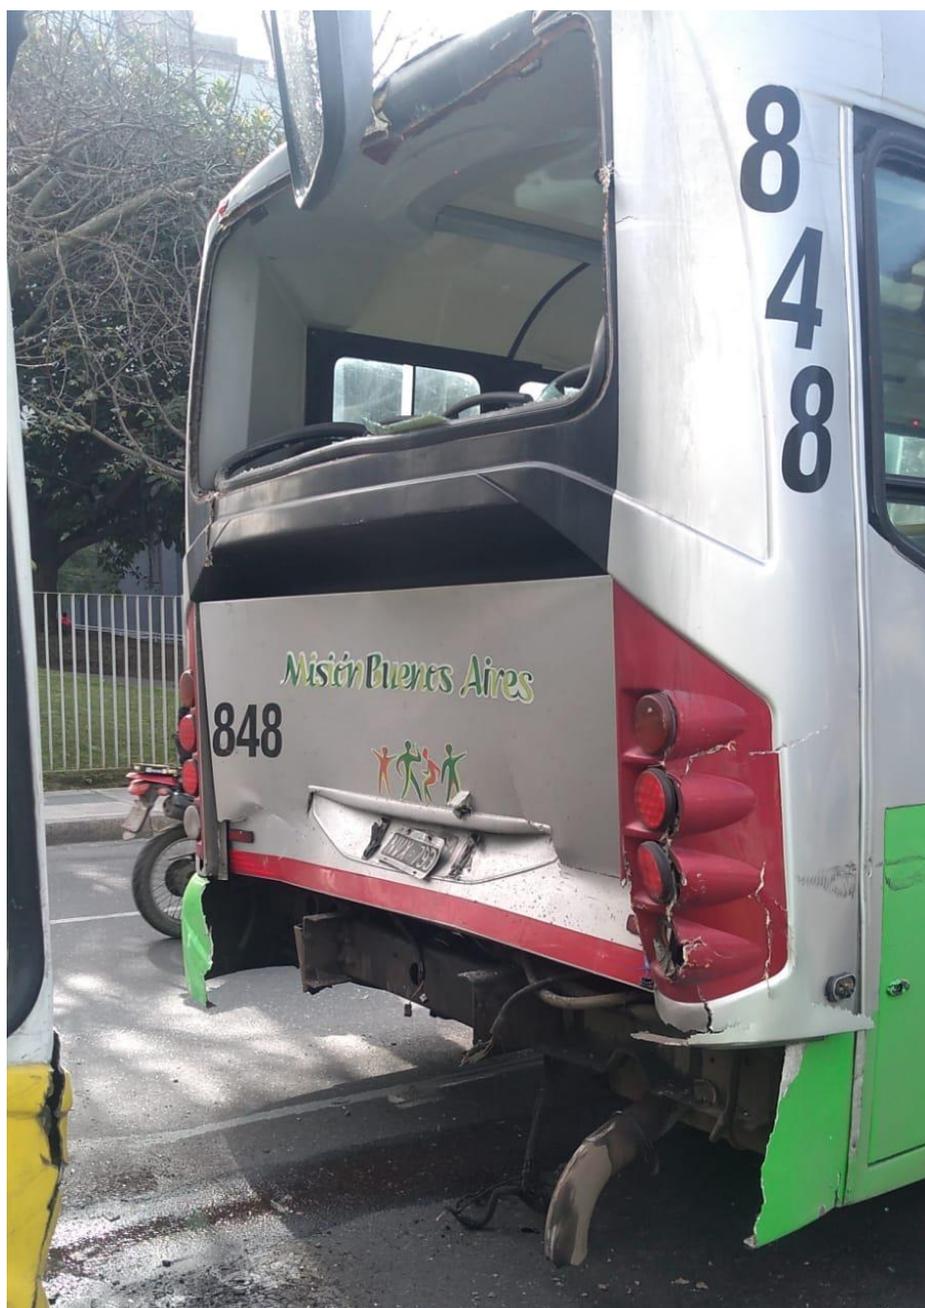
El Vehículo 1 adquirió daños en su sector posterior a causa de la colisión con el Vehículo 2. Resultaron con deformaciones la tapa del motor, paragolpes, ambas ópticas y luneta.

Figura 6. Daños adquiridos por el Vehículo 1 en su sector posterior. Fuente JST, 2022

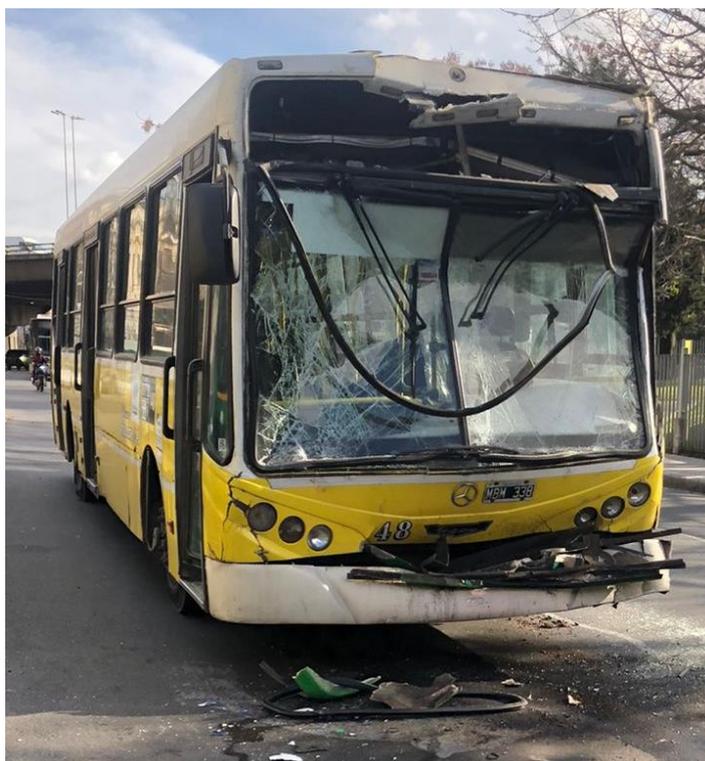
El Vehículo 2 adquirió daños en su sector frontal con mayor incidencia sobre su parte izquierda, compatibles con alcanzar e impactar al Vehículo 1. Las partes dañadas incluyen el paragolpes, ambos parabrisas, las ópticas, parante izquierdo, extremo anterior del techo, cartel indicador de número de línea y panel plástico cobertor de los indicadores de tablero.

Figura 8. Daños
Vehículo 2. Fuente

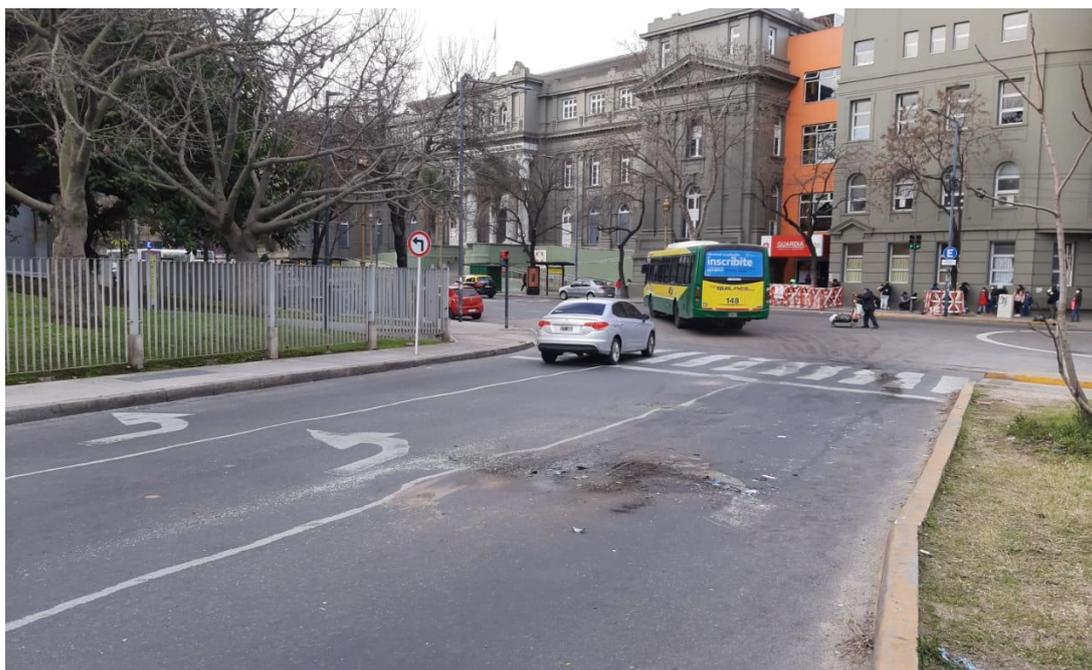
Ambos vehículos transitaban por el margen derecho de los carriles habilitados para girar a la izquierda, cuando el Vehículo 2 alcanzó e impactó al Vehículo 1. Las unidades se hallaban prácticamente paralelas al eje longitudinal de la calzada. Lo expresado se determinó con base en las deformaciones adquiridas por ambos vehículos, los restos de carrocería y vidrios de las unidades y los rastros de fluidos mecánicos del Vehículo 1.

No se observaron huellas previas al impacto que correspondan a los vehículos involucrados.

Figura 10. Restos de vidrio y fluidos mecánicos que determinaron la zona de colisión y las posiciones finales de los vehículos. Fuente JST, 2022

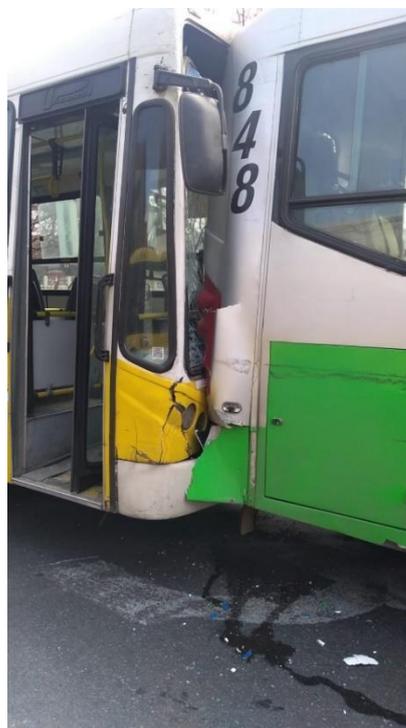
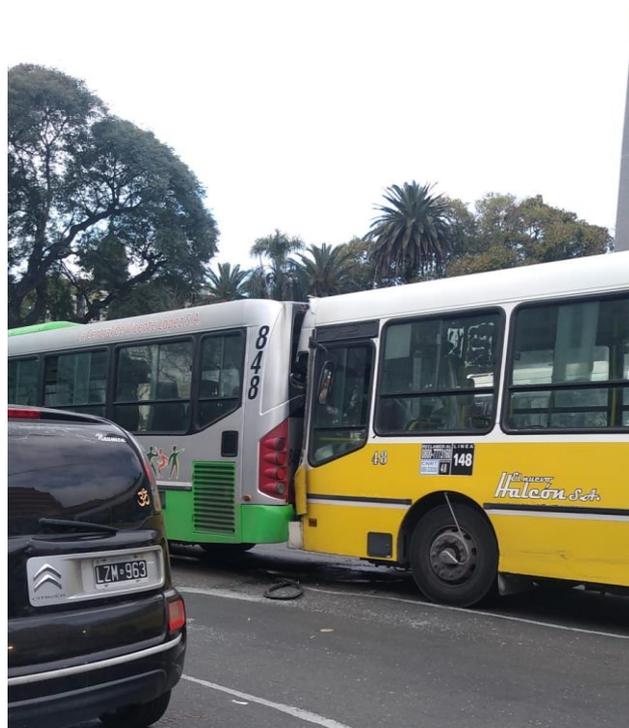
Figura 11. Posiciones finales de los vehículos intervinientes en el suceso. Fuente JST, 2022
