INFORME BÁSICO DE SUCESO AUTOMOTOR

Información básica	
Título	118. Pasajeros y cargas, colisión frontal, Monte Quemado, Santiago del Estero
Expediente	EX-2022-84910531- -APN-DNISAU#JST
Tipo de suceso	Accidente

Lugar y fecha			
Fecha	16/8/2022	Hora	5:55
Lugar	Ruta Nacional 16, kilómetro 454, Monte Quemado		
Departamento	Copo		
Provincia	Santiago del Estero		
Coordenadas	-25.757755, -62.942235

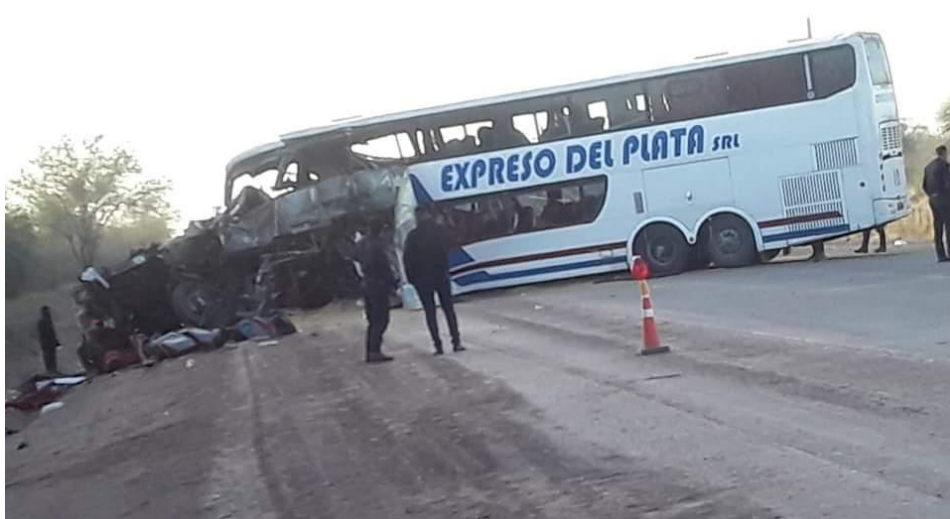
Figura 1. Posiciones y ubicaciones finales de los vehículos en el sentido de circulación del ómnibus. Fuente: Expreso del Plata SRL, 2022

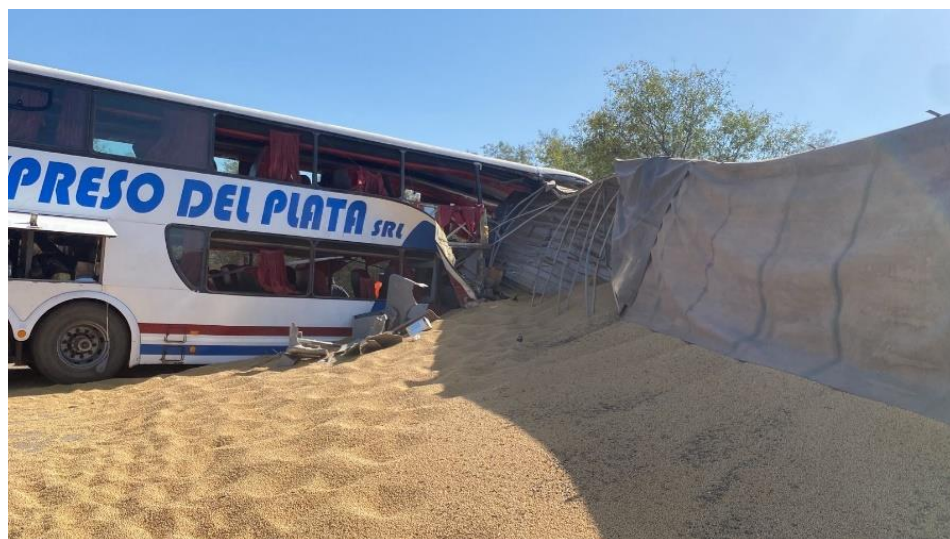
Figura 2. Posiciones y ubicaciones finales de los vehículos en el sentido de circulación del camión. Fuente: Expreso del Plata SRL, 2022
