JST | SEGURIDAD EN EL TRANSPORTE

INFORME PRELIMINAR DE SUCESO AUTOMOTOR

Título: 118. IP. Pasajeros y cargas, colisión, Monte Quemado, Santiago del Estero

Fecha y hora: 16/8/2022, 5:55, aproximadamente

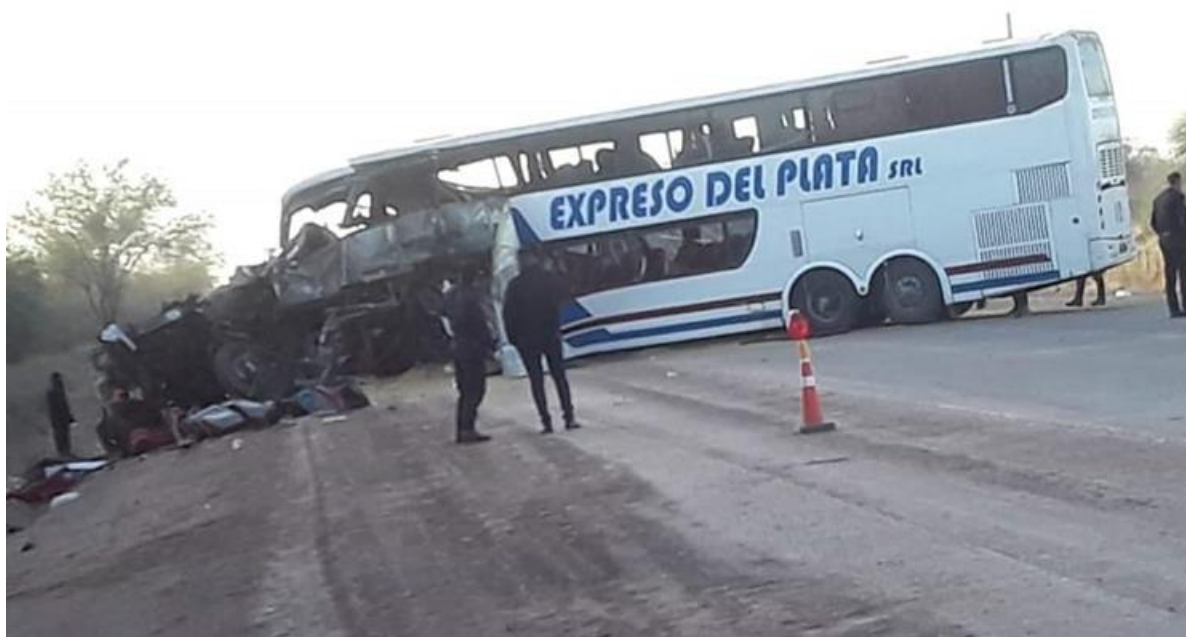
motivos que se encuentran bajo investigación, el neumático anterior izquierdo colapsó y originó el cambio de dirección del vehículo hacia el carril contrario. Allí colisionó con un camión Mercedes Benz Atego 1725 con semirremolque (Vehículo 2) que circulaba por la misma vía, pero en el sentido contrario (ver Figura 1). El conductor y tres pasajeros del ómnibus resultaron fallecidos, al igual que el conductor y el acompañante del camión. Además, se registraron nueve pasajeros lesionados.

Figura 1. Fotografía del ómnibus y de la parte frontal del camión en el carril del impacto y en sus posiciones finales. Fuente: Expreso del Plata SRL, 2022

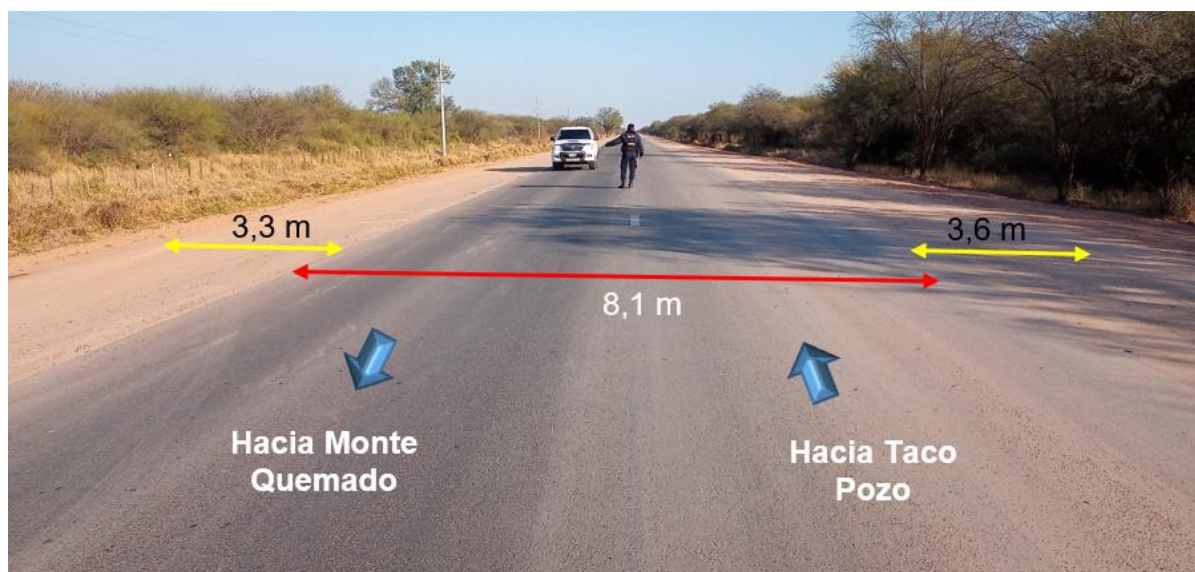
Calzada: en el área de impacto cuenta con un ancho de 8,1 metros. No se identificaron baches, deformaciones, hundimientos, ahuellamiento u otras fallas (ver Figura 3).

Figura 3. Dimensiones y estado de la vía en proximidades a la zona de impacto. Fuente: JST, 2022

En la zona de la colisión, la visibilidad hacia ambos sentidos de la vía no se encontraba obstruida por ningún tipo de elemento asociado a la configuración de la vía ni al entorno (ver Figura 3).

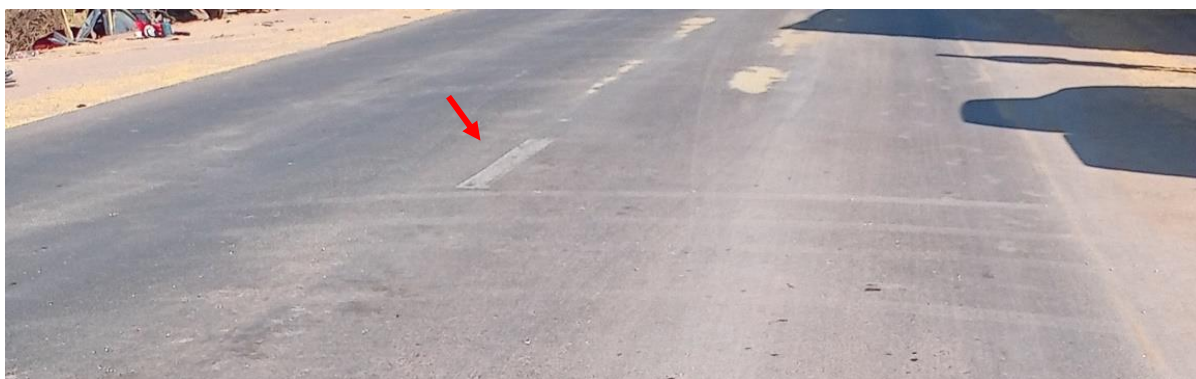
- Horizontal: sobre el centro de la calzada se observó línea blanca discontinua que separaba ambos carriles de circulación. Dicha demarcación, en la zona del impacto, presentaba signos de desgaste y no era notablemente visible (ver Figura 4).
- Vertical: no se constató en el tramo relevado ningún tipo de cartelería.

Figura 4. Demarcación horizontal sobre el centro de la calzada. Fuente: JST, 2022

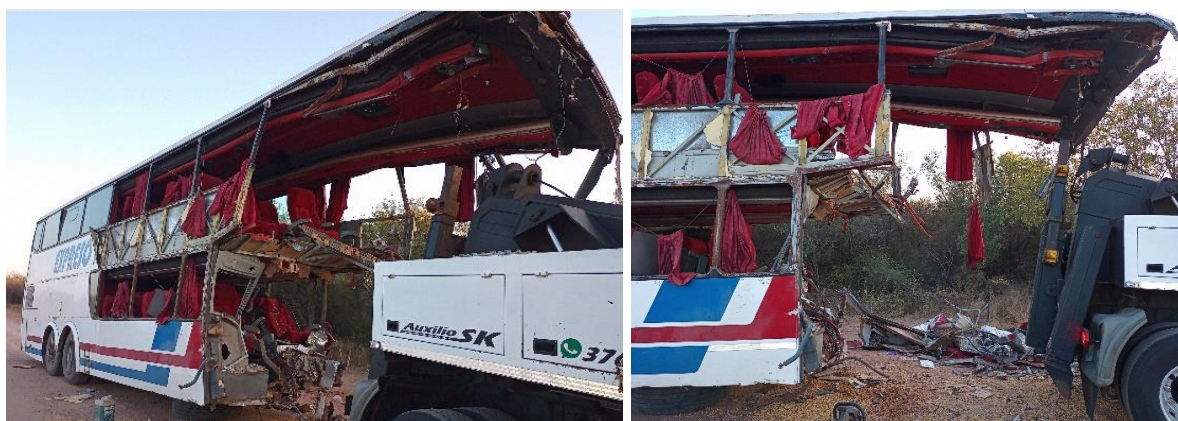
El daño principal se constató en la parte anterior de la unidad, en la cual se verificó la destrucción y desprendimiento de carrocería, que alcanzó hasta el sector medio, afectando la cabina del conductor y acompañante, baño, escalera y asientos de ambos pisos, con mayor afectación del superior. Los daños por la colisión afectaron, además, el sector delantero del chasis, bloque del motor, los sistemas de dirección y transmisión, con la destrucción total y el desprendimiento y dispersión de sus diferentes piezas en la escena (ver Figura 5).

Figura 5. Parte principal de la unidad afectada por la colisión: sector frontal, medio inferior y superior.
Fuente: JST, 2022

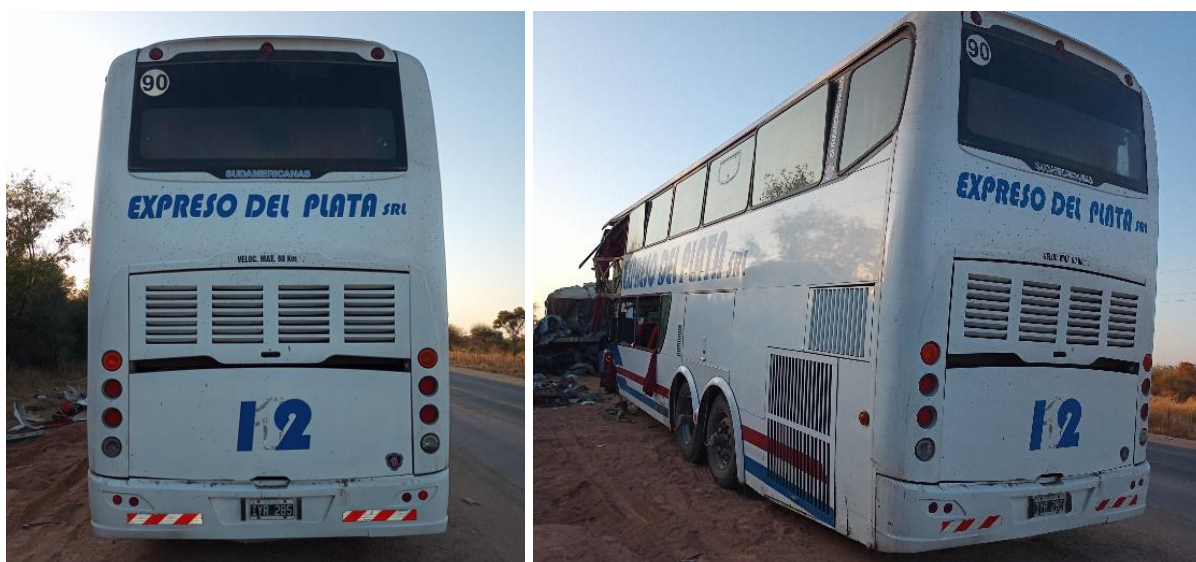
Figura 6. Sector medio y posterior del ómnibus sin daños. Fuente: JST, 2022

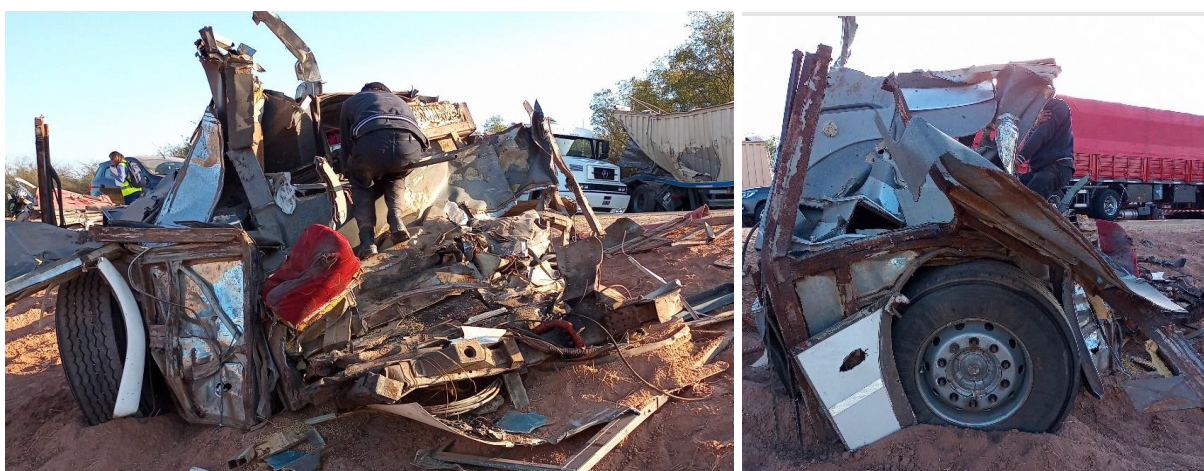
El impacto ocasionó que de la unidad se fragmentaran y desprendieran dos partes más. Una de ellas, correspondiente a parte del sector delantero, fue constatada hacia el costado de la banquina sur. Esta consistía en partes de la zona frontal baja. Es posible reconocer parte del habitáculo del conductor y acompañante, el eje delantero con sus dos neumáticos, sus piezas de dirección y suspensión, las estructuras inferiores del chasis, parte de la escalera que conectaba ambos pisos del ómnibus y algunas piezas de la carrocería, las cuales se encontraban deformadas, plegadas y con fracturas y cortes como consecuencias de la colisión (ver Figura 7).

Figura 7. Parte inferior frontal del ómnibus desprendida de la unidad. Fuente: JST, 2022

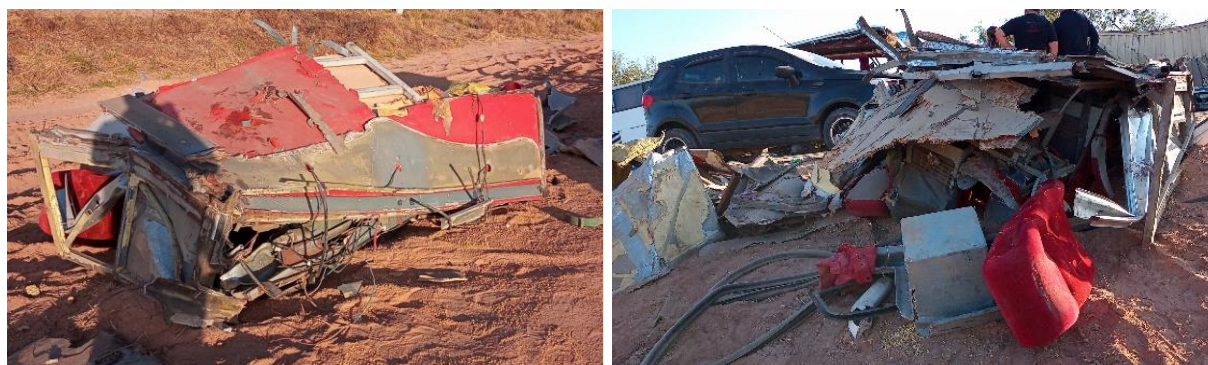
La segunda parte desprendida del ómnibus consistía en el sector frontal del piso superior, el cual se fragmentó y colapsó por el impacto, desprendiéndose de la unidad. Allí, la cual también fue divisada sobre el costado de la banquina sur, se observó parte de la carrocería del piso y laterales y algunos asientos con daños por impacto y desaceleración, parcialmente desprendidos (ver Figura 8).

Figura 8. Parte superior frontal del ómnibus desprendida de la unidad. Fuente: JST, 2022

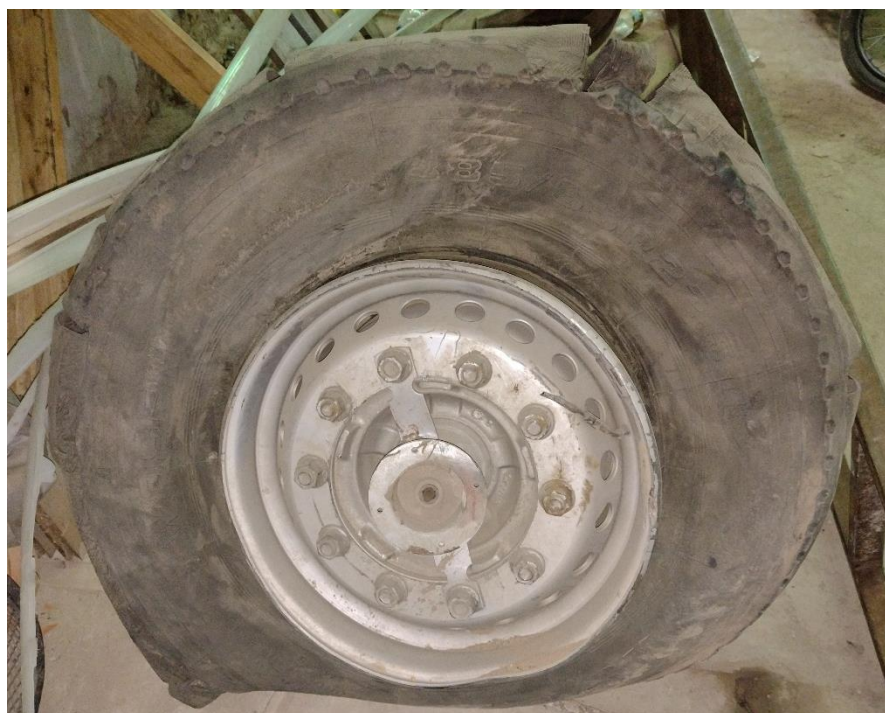
El neumático delantero izquierdo era de tipo radial, sin cámara, con DOT 1AV CJW766 0821 (fabricado en la octava semana del año 2021), y sufrió la separación y desprendimiento de una parte de la banda de rodadura.

Figura 9. Vista general de las condiciones del neumático anterior izquierdo. Fuente: JST, 2022.

La investigación de la capa de rodamiento permitió medir las profundidades de los surcos de sus canales, las cuales estuvieron en el orden de los 6 mm. La profundidad de los canales se encontraba por encima de la marca testigo.

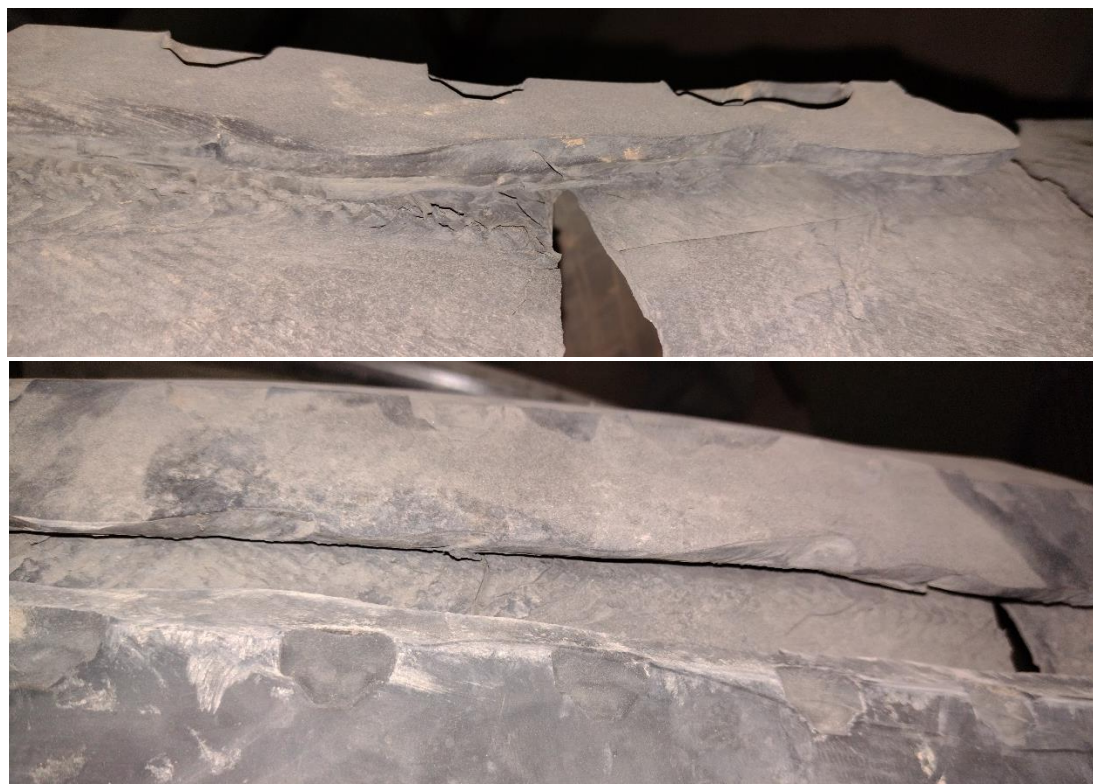
El análisis de la carcasa permitió observar que los márgenes de dicha banda quedaron sujetos al hombro del casco del neumático, producto del desprendimiento por desgarros longitudinales del caucho. Asimismo, los extremos de la banda de rodadura exhibieron laceraciones con “deshilachamiento” de la capa de alambres que identifican la zona de separación perpendicular de la capa de rodadura. En la superficie externa de la capa de rodadura se apreciaron zonas con abrasiones ubicadas en proximidad al área de laceraciones.

Figura 11. Zona de desgarro longitudinal de la capa de rodamiento en el hombro de la carcasa (arriba). Banda de rodadura desprendida presentada sobre la carcasa del neumático para ilustrar el desgarramiento longitudinal (abajo). Fuente: JST, 2022

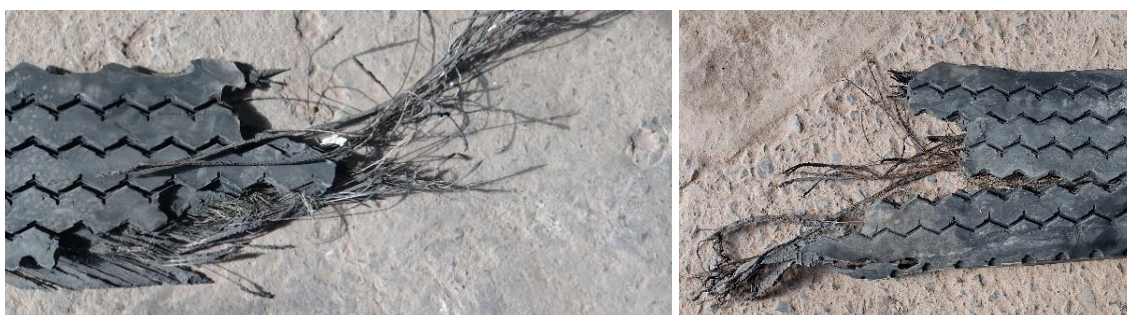
Figura 12. Extremos de la banda de rodadura desprendida que evidencian la zona de separación del resto del neumático. Fuente: JST, 2022

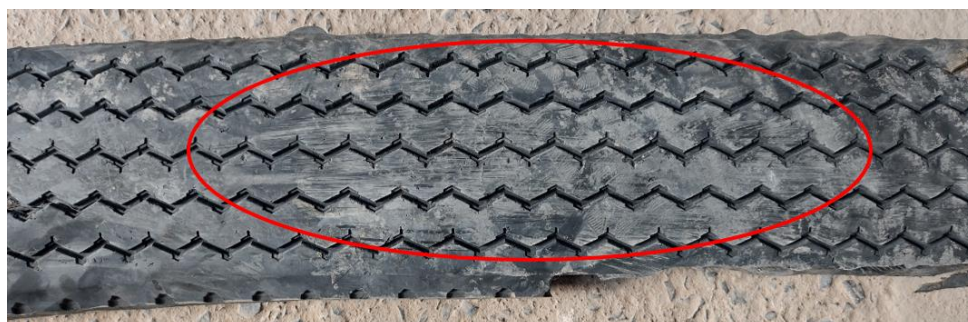
Figura 13. Abrasiones apreciadas en la superficie externa, sector medio, de la banda de rodamiento del neumático colapsado. Fuente: JST, 2022

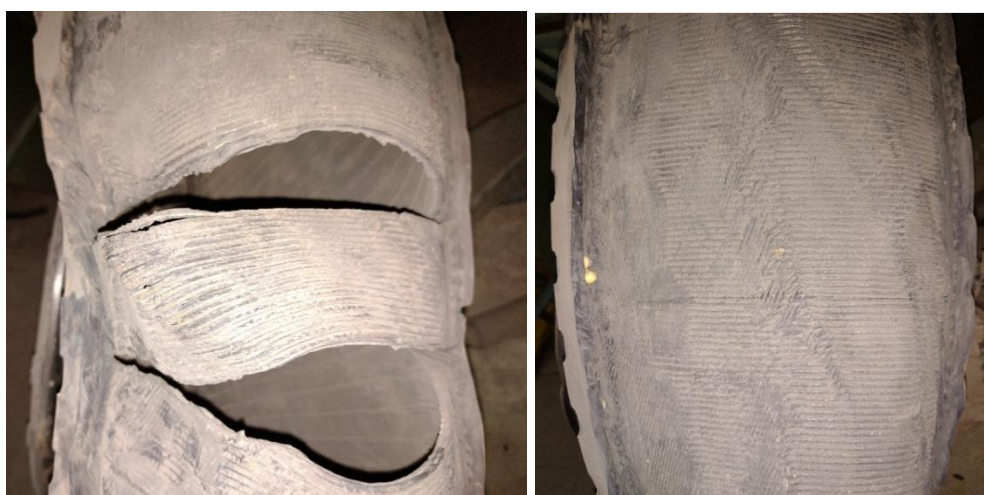
Con respecto a la carcasa, su inspección permitió apreciar que presentó cortes perpendiculares en la lona.

Figura 14. Daños y cortes perpendiculares en la lona de la carcasa del neumático delantero izquierdo del ómnibus. Fuente: JST, 2022

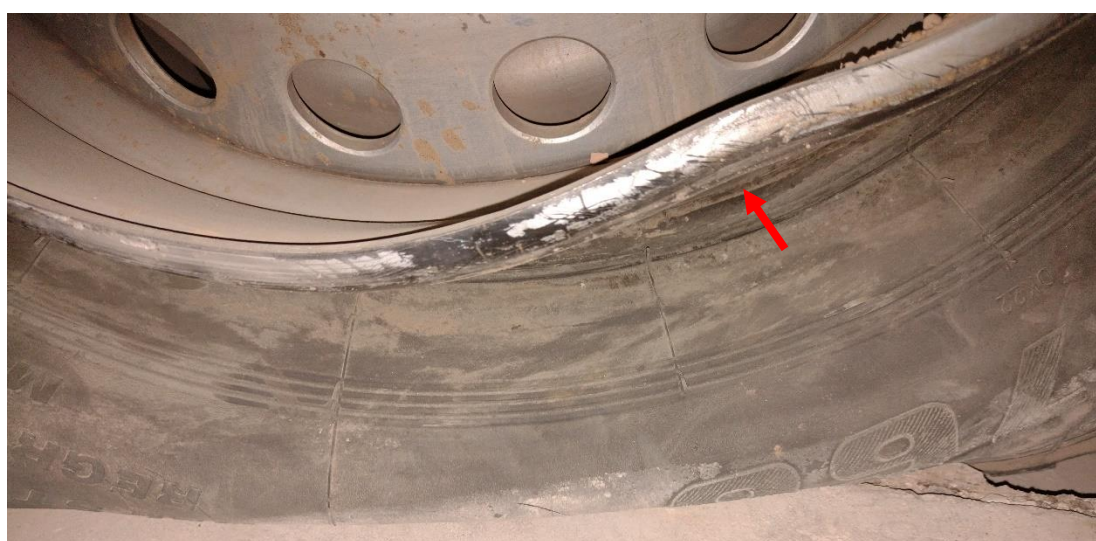
Por su parte, la llanta correspondiente a la rueda delantera izquierda del ómnibus en su perfil externo acusó un golpe con ligera deformación hacia el centro.

Figura 15. Deformación del perfil de la llanta de la rueda delantera izquierda. Fuente: JST, 2022

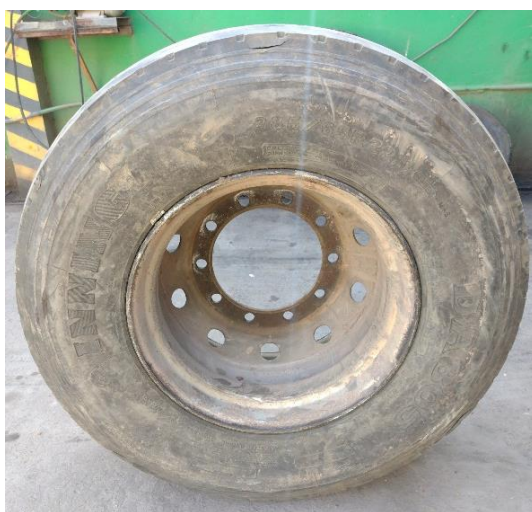
En cuanto al neumático delantero derecho, se constató que era de tipo radial, sin cámara, con DOT 01F 761LDD 0219 (fabricada en la segunda semana del año 2019), y con etiqueta de código de barras 9SA217296. Presentaba signos de uso y contaba con profundidad de los canales por encima de la marca testigo.

Figura 16. Vista general del neumático delantero derecho. Fuente: JST, 2022

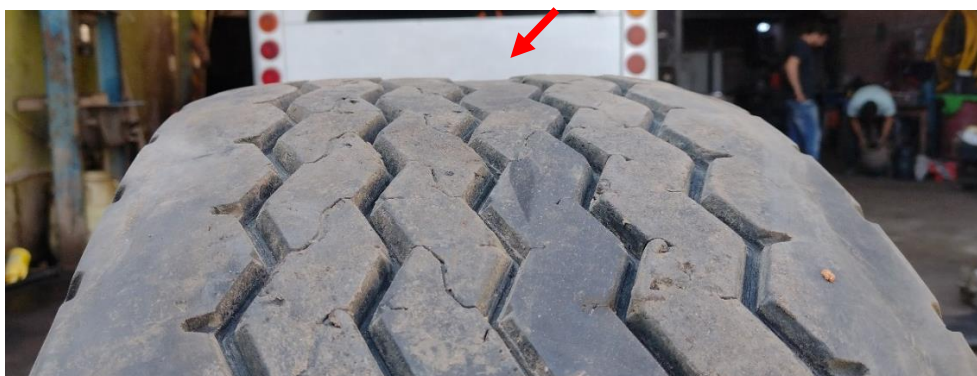
Figura 17. Depresión verificada en la superficie del sector medio de la capa de rodadura del neumático delantero derecho. Fuente: JST, 2022

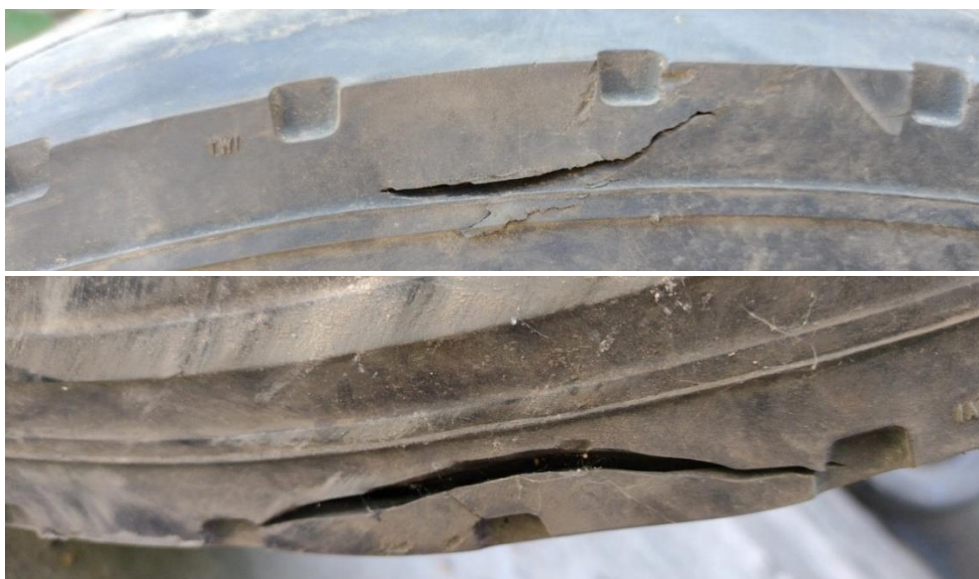
La inspección del lado interno de la rueda posibilitó detectar cortes en el flanco cima (hombro) del neumático, los cuales tendían a ser longitudinales.

Figura 18. Cortes observados en la cara interna de los hombros del neumático delantero derecho.

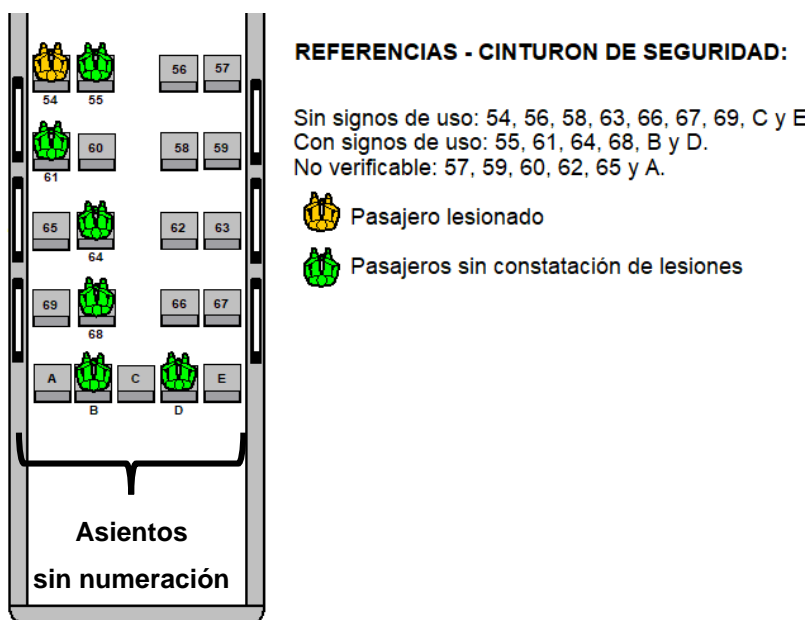
Se constató en el relevamiento efectuado por la JST en el lugar del suceso el estado de los cinturones de seguridad en el piso inferior. Todos los asientos inspeccionados presentaban cinturón de seguridad de dos puntos, los cuales se ilustran a continuación.

Figura 19. Constatación de signos de uso de cinturón en piso inferior, ubicación e indicación de pasajeros lesionados. Fuente: JST, 2022

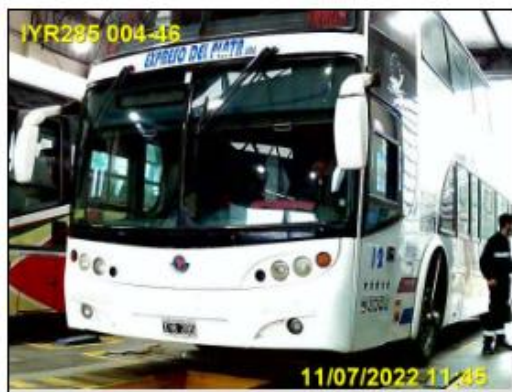
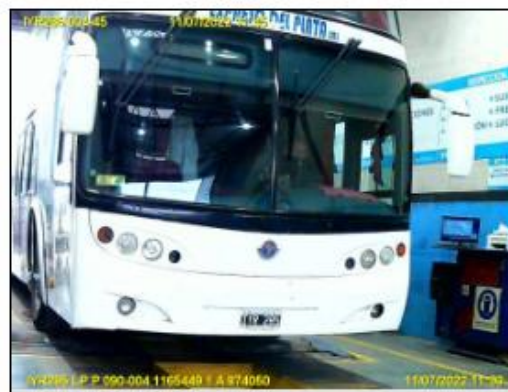
Código	Gravedad	Descripción	Observaciones
010401	L	Sistema de Dirección > Barras, Brazos y Amortiguadores de Dirección > Extremos de dirección - Rótulas con juego	Extremos de dirección BARRA CORTA SOBRE PITMAN
020603	L	Tren Delantero, Tren Trasero, Suspensión > Barras de Torsión, Estabilizadoras y Tensoras > Mal estado de bujes	Estabilizadoras y Tensoras > Mal estado de bujes
020605	L	Tren Delantero, Tren Trasero, Suspensión > Barras de Torsión, Estabilizadoras y Tensoras > Tensor, bujes con juego	Estabilizadoras y Tensoras > Tensor, bujes con juego DELANTERO Y TRASEROS

Figura 20. Fotovalidación del Vehículo 1 y anomalías detectadas en la última RTO. Fuente: Sistema RTO, CENT, 2022

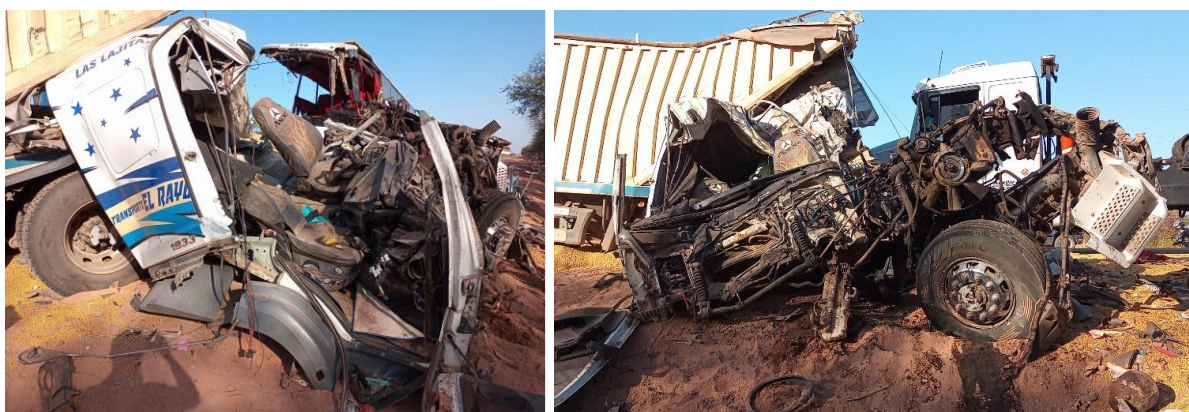
El camión tractor presentaba daños por impacto con deformaciones de adelante hacia atrás. Los daños afectaron a toda la carrocería del camión tractor. Se vieron afectados completamente el bloque del motor, sistemas de dirección, suspensión, transmisión y

eje delantero con sus ruedas. El impacto produjo la separación parcial de la cabina y del bastidor de la unidad (ver Figura 21).

Figura 21. Daños constatados en el camión tractor del Vehículo 2. Fuente: JST, 2022

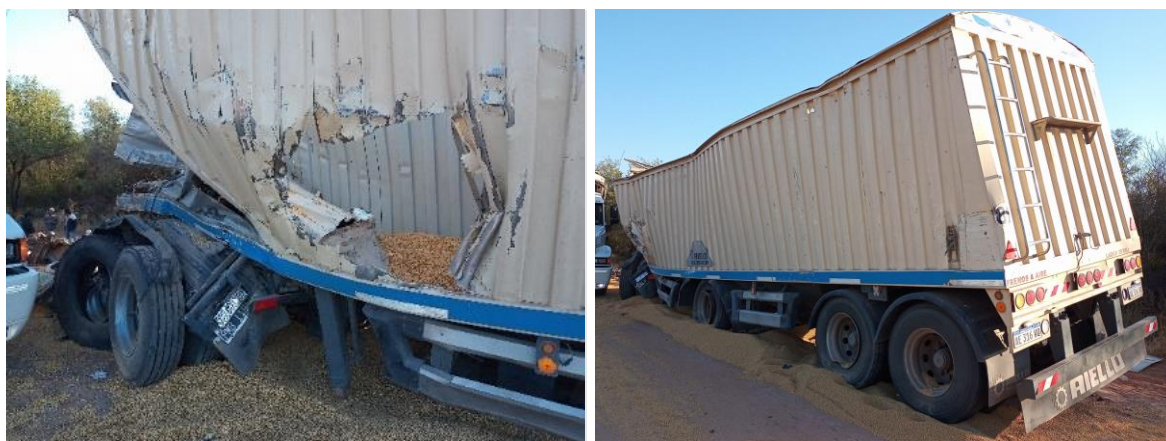
Se constató en el semirremolque daños por impacto en el sector delantero con deformaciones y plegamiento de la carrocería de adelante hacia atrás. El vuelco de la unidad remolcada produjo también daños en el costado izquierdo de la caja y la dispersión de la carga de soja (ver Figura 22).

Figura 22. Daños constatados en el semirremolque del Vehículo 2. Fuente: JST, 2022

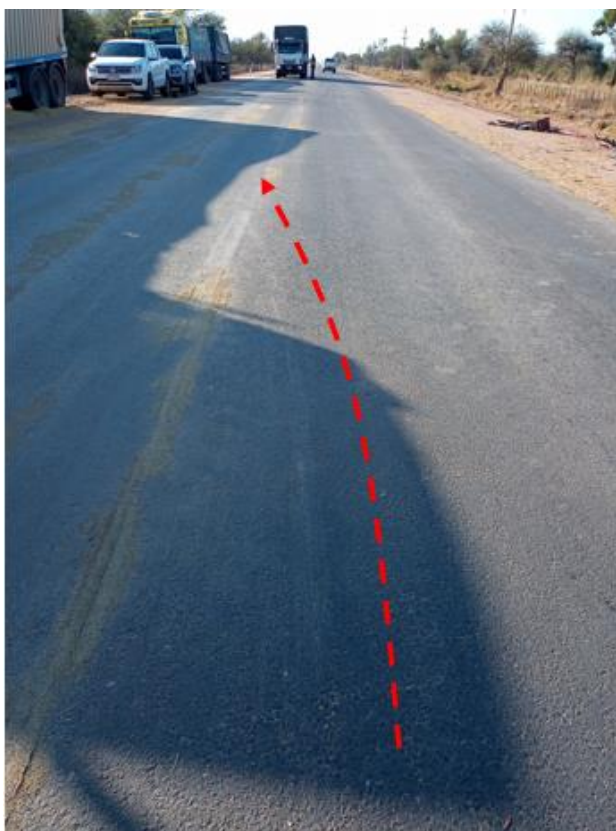
Por motivos que se encuentran bajo investigación, el neumático anterior izquierdo del ómnibus reventó y ocasionó la pérdida de dominio del vehículo. De esta forma el Vehículo 1 cruzó hacia al carril contrario (norte), dejando en su trayecto marcas de neumático desinflado y arrastre metálico (llanta) de 8,2 metros (ver Figura 25).

Figura 25. Huella dejada por el neumático delantero izquierdo del ómnibus luego del reventón.

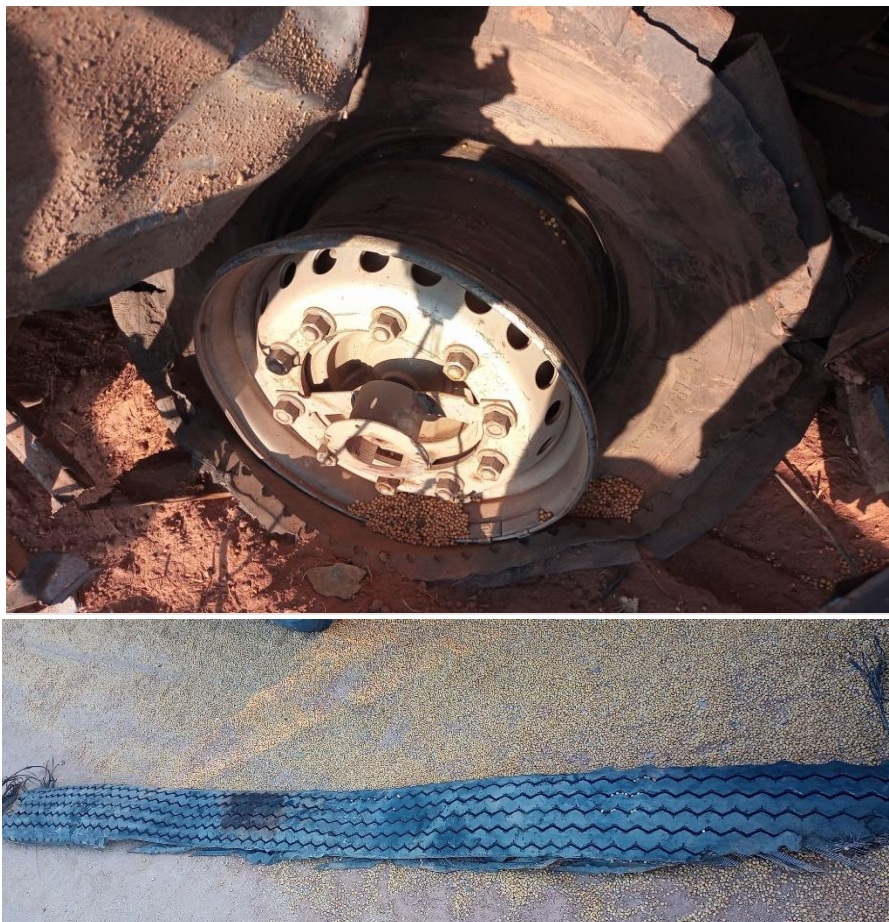
Luego del reventón del neumático, parte de la banda de rodamiento se desprendió totalmente y quedó ubicada en la escena (ver Figura 26).

Figura 26. Neumático delantero izquierdo (arriba) y banda de rodamiento desprendida, hallada en el lugar del suceso (abajo). Fuente: JST, 2022

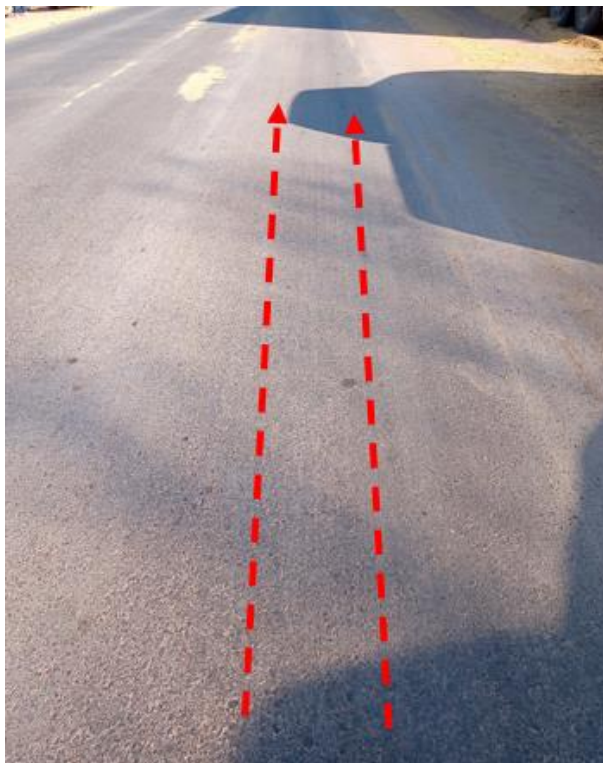
Luego de recorridos 28,1 metros en situación de frenada, se produjo el impacto entre el sector frontal de ambos vehículos. La colisión fue de tipo angular, debido a que

Figura 27. Huella de frenada demarcada por el neumático del camión previo a la colisión. Fuente: JST, 2022

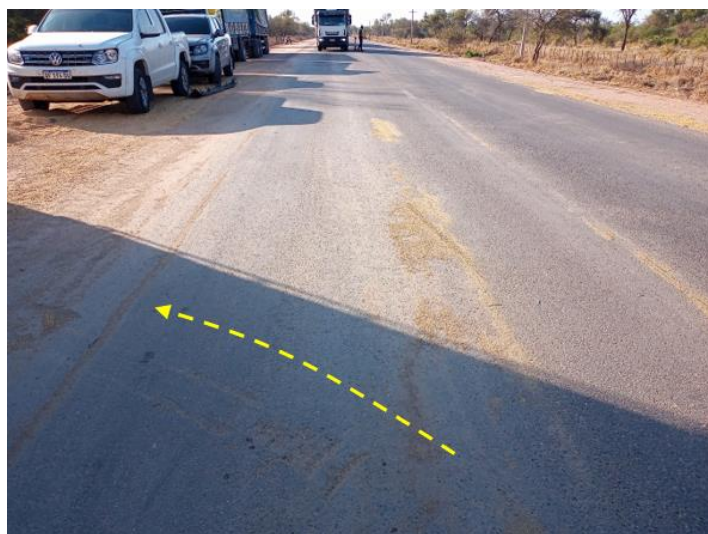
El impacto se produjo sobre el carril norte, es decir, sobre el de circulación del Vehículo 2, con sentido de este a oeste, lugar donde finalizan las huellas de frenada del camión y donde inicia la dispersión de restos materiales de los vehículos.

Figura 28. Huella de efracción dejada por uno o ambos rodados en la zona de colisión. Fuente: JST, 2022

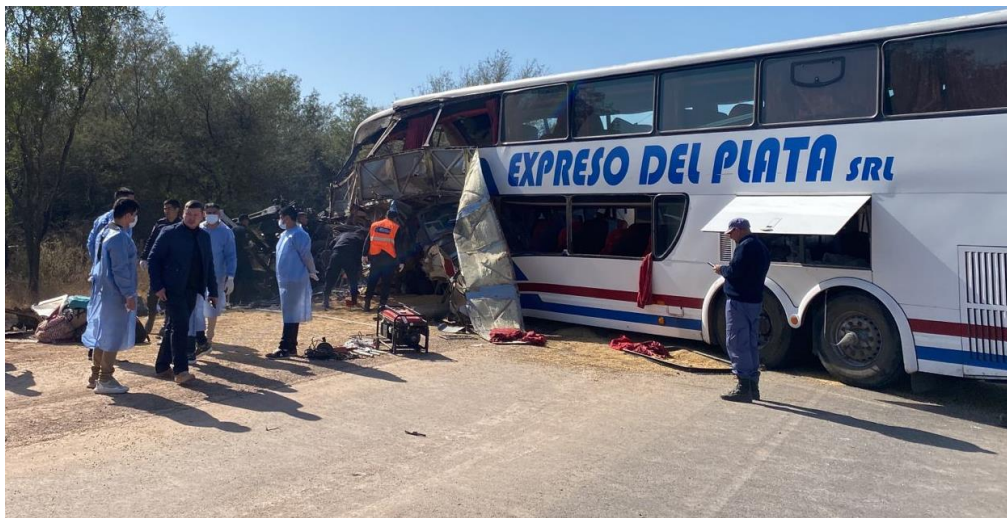
Figura 29 Posición y ubicación final del ómnibus. Fuente: Expreso del Plata SRL, 2022

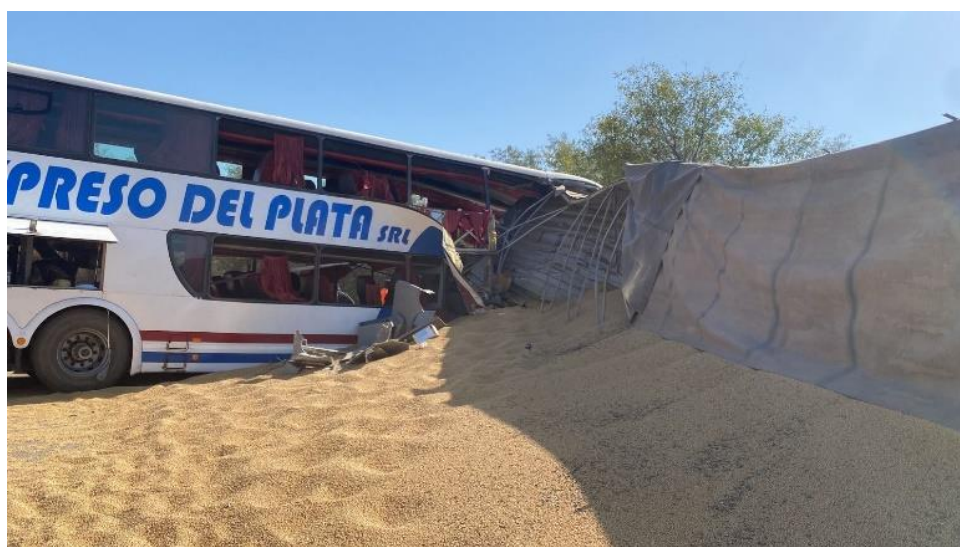
costado izquierdo apoyado sobre la calzada y banquina, quedó detenido el semirremolque (ver Figuras 30 y 31).

Figura 30. Punto de inmovilidad final de ambos vehículos protagonistas. Se observa, asimismo, la dispersión de la carga de soja que transportaba el camión. Fuente: Expreso del Plata SRL, 2022

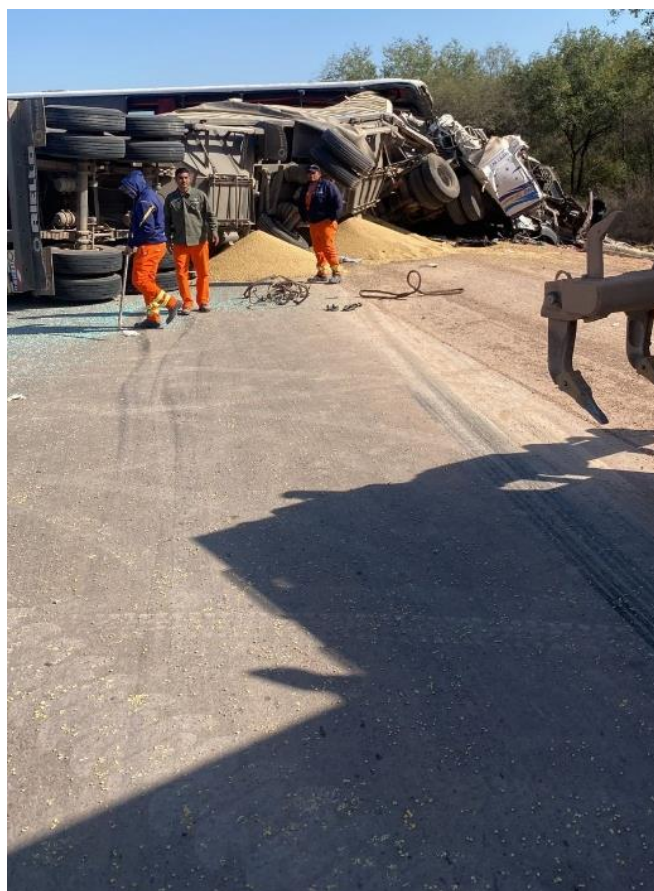
Figura 31. Vista este-oeste de la posición y ubicación final del camión y semirremolque luego del accidente. Se observan con mayor claridad las huellas de frenadas demarcadas por la unidad en instantes previos a la colisión. Fuente: Expreso del Plata SRL, 2022
