# Informe de Seguridad Operacional

Título: 118. IP. Pasajeros y cargas. Colisión. Monte Quemado.  
Santiago del Estero

Lugar: Ruta Nacional 16, kilómetro 454

Fecha y hora: 16 de agosto de 2022 05:55 (UTC-3)

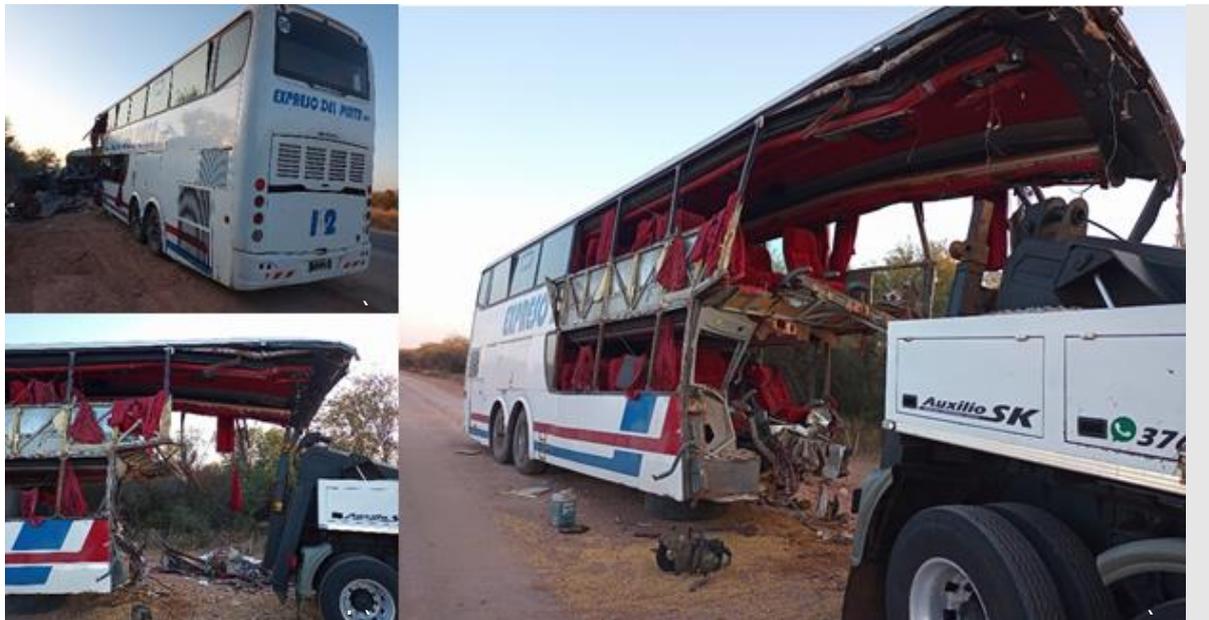
Figura 2. Daños en el Vehículo 1

El daño principal se constató en la parte anterior del ómnibus e implicó desprendimientos de parte del sector superior de la carrocería, el sector del tren delantero y la dispersión de varias partes de menor tamaño. Los daños afectaron la cabina, el sector delantero del chasis junto a los sistemas de dirección y suspensión delanteros, baño, escalera y asientos de ambos pisos, con mayor incidencia en el piso superior, y alcanzaron el sector medio de la longitud del vehículo (ver Figura 2).

Nota: a) sector frontal derecho; b) sector derecho, zona de la puerta de ascenso; c) sector posterior izquierdo. Fuente: JST, 2022

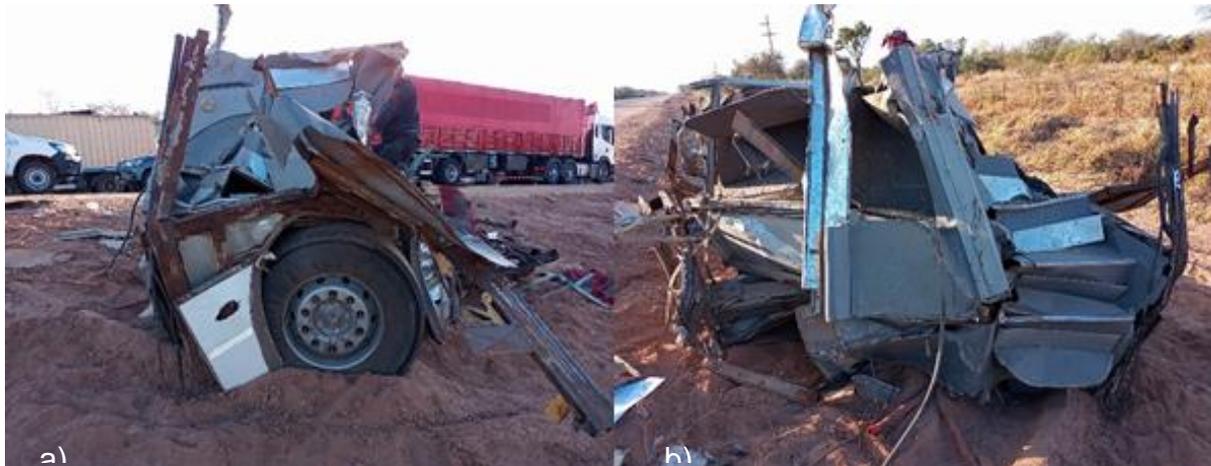
Figura 3. Daños en Vehículo 1

La parte desprendida del tren delantero fue encontrada sobre el costado de la banquina sur, y consistía en parte de la carrocería del habitáculo del conductor y acompañante, el tren delantero con sus sistemas de suspensión y dirección, los neumáticos, parte de la estructura del chasis, parte de la escalera que conectaba ambos pisos del ómnibus y algunas piezas de la carrocería, las cuales se encontraban deformadas, plegadas y con fracturas y cortes, como consecuencia de la colisión (ver Figura 3).

Nota: a) Lado izquierdo del sector desprendido con el tren delantero de la unidad y sector desprendido visto desde la parte trasera; b) Escalera de ascenso y descenso de pasajeros. Fuente: JST, 2022

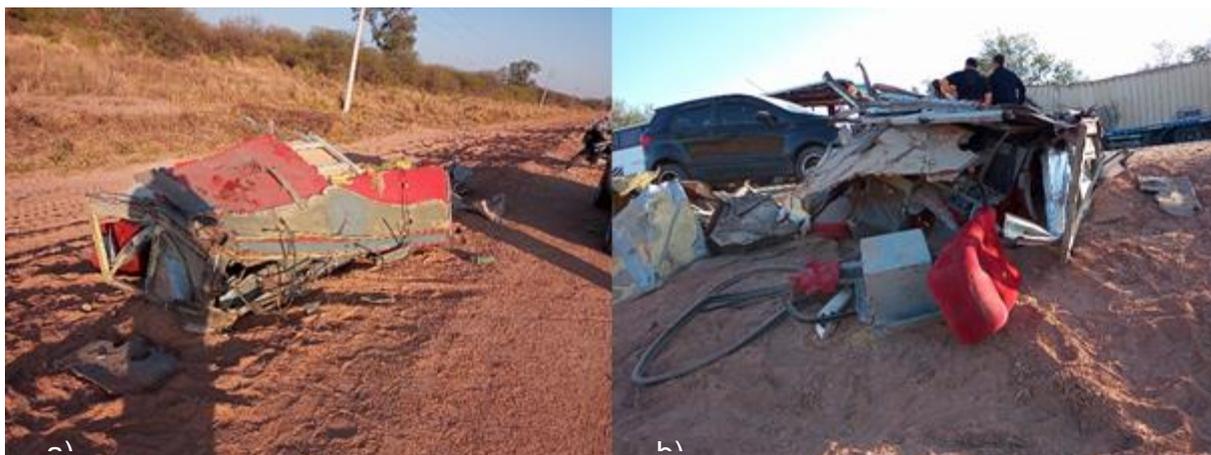
Figura 4. Daños en Vehículo 1

La segunda parte desprendida del ómnibus consistía en el sector frontal del piso superior y se hallaba sobre el costado de la banquina sur. Esta incluía parte de la carrocería del piso y de los laterales y algunos asientos dañados y parcialmente desprendidos (ver Figura 4).

Nota: a) Fragmento del Vehículo 1; b) Asientos de la planta alta. Fuente: JST, 2022

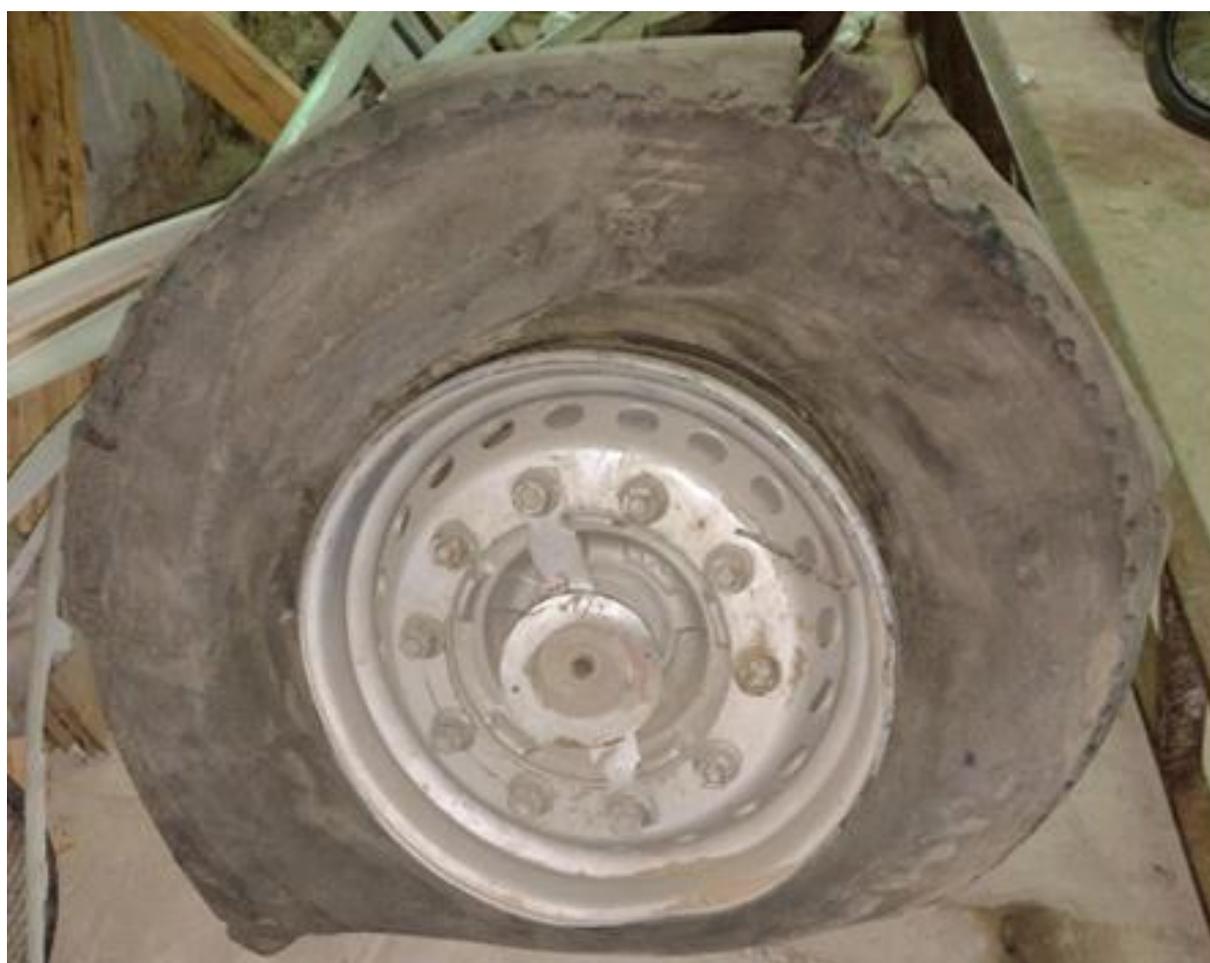
Figura 5. Vista general del neumático anterior izquierdo.

Al momento del relevamiento, se encontró el neumático delantero izquierdo dañado, con cortes transversales en el casco y el desprendimiento parcial de la banda de rodadura. Todas las mediciones realizadas de la profundidad de los canales fueron cercanas a los 6 mm, es decir, por encima de las marcas testigo. En el Anexo I, se describen en detalle los hallazgos en los neumáticos delanteros.

Las huellas de arrastre de neumático documentadas y la dinámica del accidente reconstruida con base en los indicios hallados en la escena, los daños en los vehículos y las posiciones finales evidencian un cambio brusco de dirección del ómnibus debido a la explosión del neumático anterior izquierdo, previo al impacto.

Los elementos reunidos en la investigación permiten plantear como hipótesis de la falla del neumático la existencia de un daño en la cubierta, preexistente al momento del accidente, factores intrínsecos relativos a la calidad o la combinación de ambos, sumado a las condiciones normales de trabajo a la que fue sometido, tales como calor, fricción, peso, velocidad, etc. Además, el neumático no estaba homologado, lo cual es un requisito normativo para las autopartes de seguridad utilizadas para reposición, y el modelo no estaba indicado por el fabricante para ser utilizado como direccional. Estos factores intrínsecos del neumático pudieron incidir en la falla prematura.

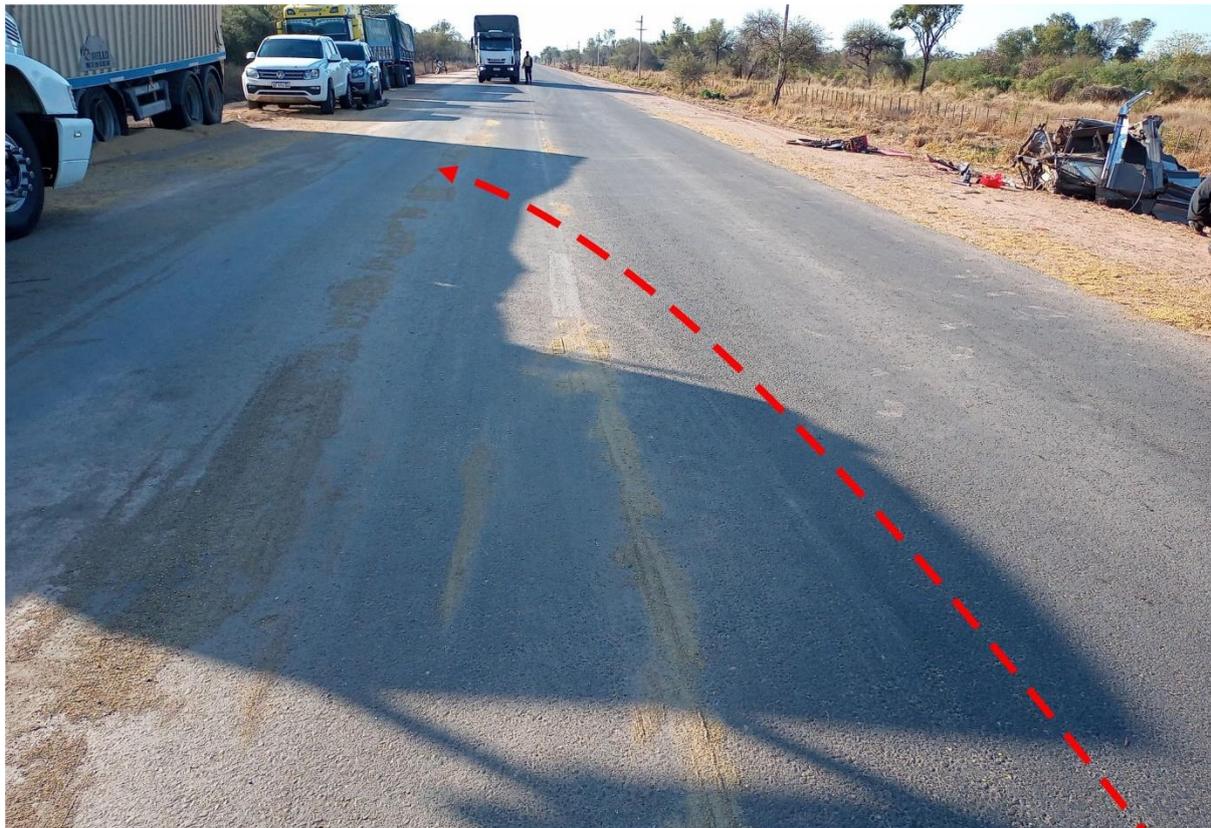
Figura 6. Vista de la marca preimpacto producida por el neumático anterior izquierdo.

El neumático dañado e ilustrado precedentemente produjo una marca preimpacto en el lugar del suceso, la cual se proyectó sobre la calzada desde el carril de circulación por el cual transitaba el Vehículo 1 hacia el carril contrario.

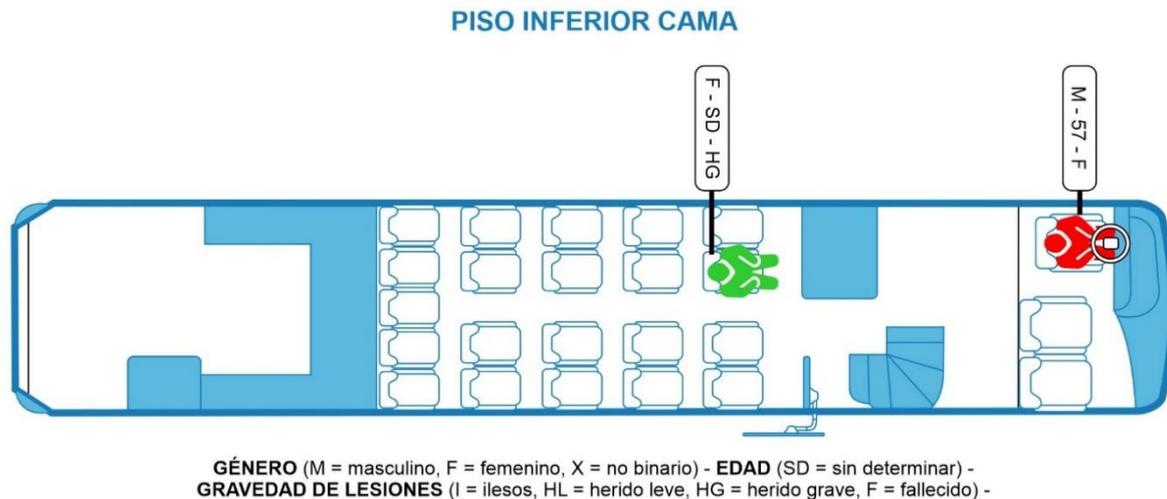
Figura 7. Ubicación e indicación de ocupantes lesionados y fallecidos. Piso inferior

Solo se inspeccionaron los cinturones de seguridad del piso inferior, debido a las dificultades de acceso a la planta alta del ómnibus. Todos los asientos inspeccionados presentaban cinturón de seguridad de dos puntos. A continuación se ilustra la ubicación en el piso inferior de ocupantes lesionados y fallecidos.

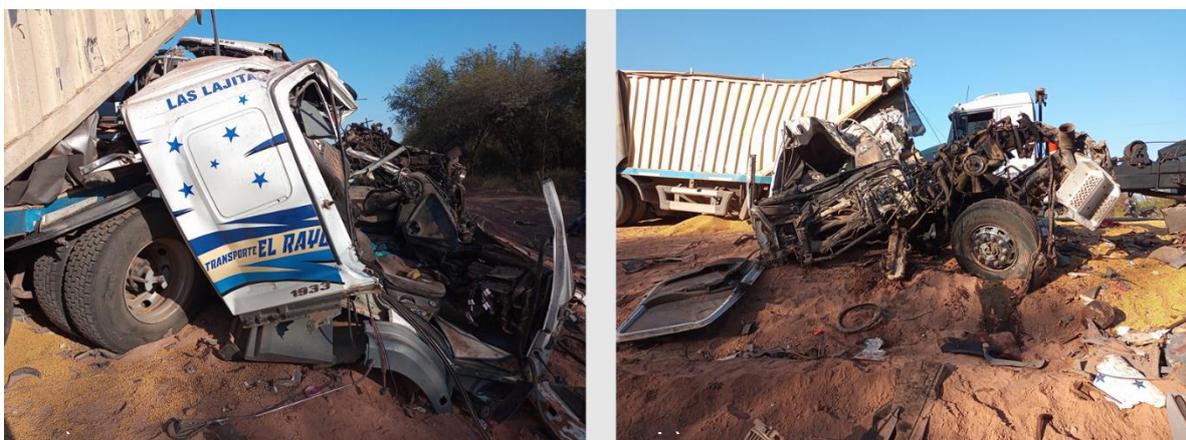
Figura 8. Daños en Vehículo 2

El camión tractor presentaba deformaciones frontales, de adelante hacia atrás, producto del impacto, las cuales afectaron toda la carrocería y el chasis. Se vieron comprometidos el motor y los sistemas de distribución y el tren delantero. El impacto también produjo la separación parcial de la cabina del bastidor de la unidad (ver Figura 8).

Nota: a) Daños en el camión tractor del Vehículo 2, vista lateral derecha; b) Daños en el camión tractor del Vehículo 2 – Vista anterior. Fuente: JST, 2022

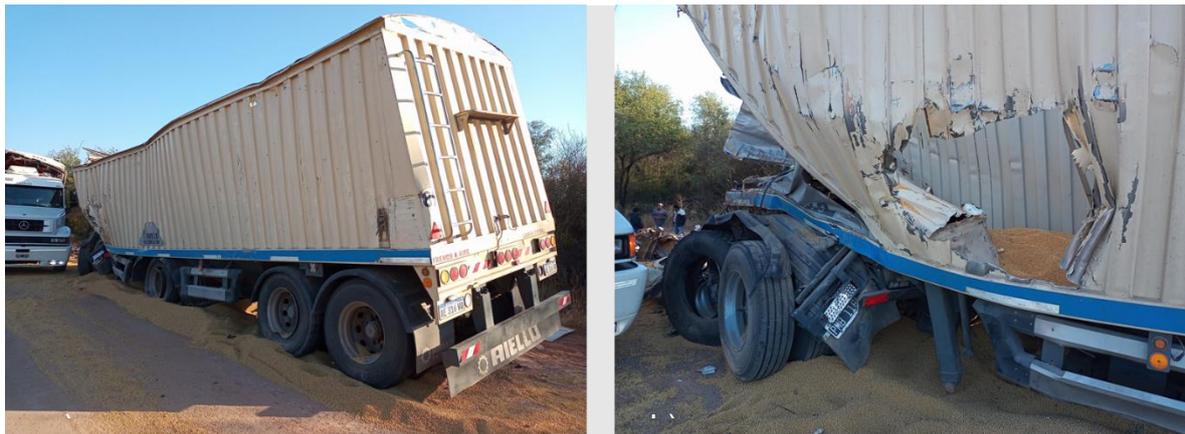
Figura 9. Daños en el semirremolque del Vehículo 2

El semirremolque sufrió deformaciones y plegamiento de la carrocería desde adelante hacia atrás en el sector delantero. El vuelco de la unidad remolcada produjo otros daños sobre el lateral izquierdo de la caja y la dispersión de la carga de soja (ver Figura 9).

Nota: A) Daños en el semirremolque del Vehículo 2; b) Deformaciones en el sector delantero en el semirremolque. Fuente: JST, 2022

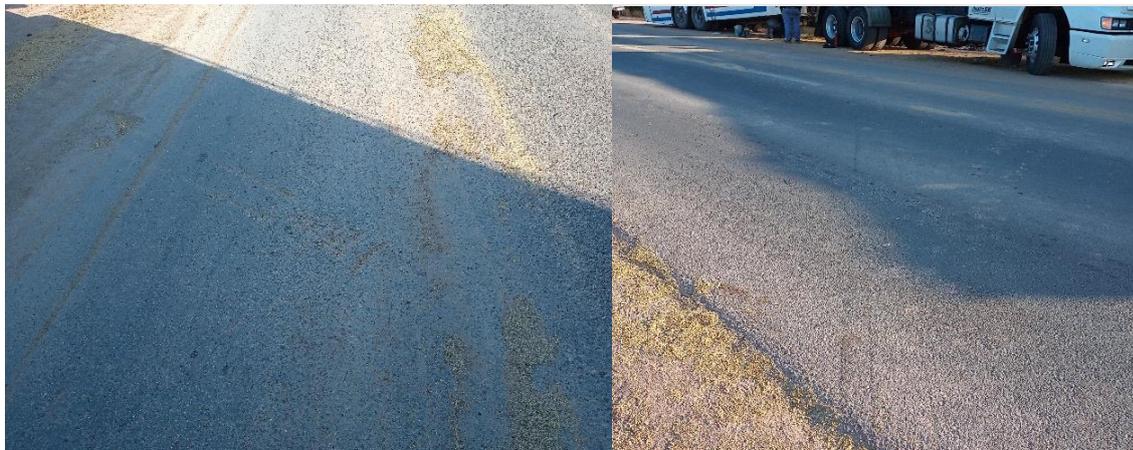
Figura 10. Daños en la calzada

Los únicos daños en la infraestructura relevados se asocian con las marcas de arrastre en el pavimento dejadas por los vehículos durante el accidente y, posteriormente, durante las tareas de remoción. Se constató una gran cantidad de restos de los vehículos dispersos sobre los costados de la calzada.

Nota: Huellas de efracción originadas por el arrastre de partes metálicas de los vehículos. Fuente: JST, 2022

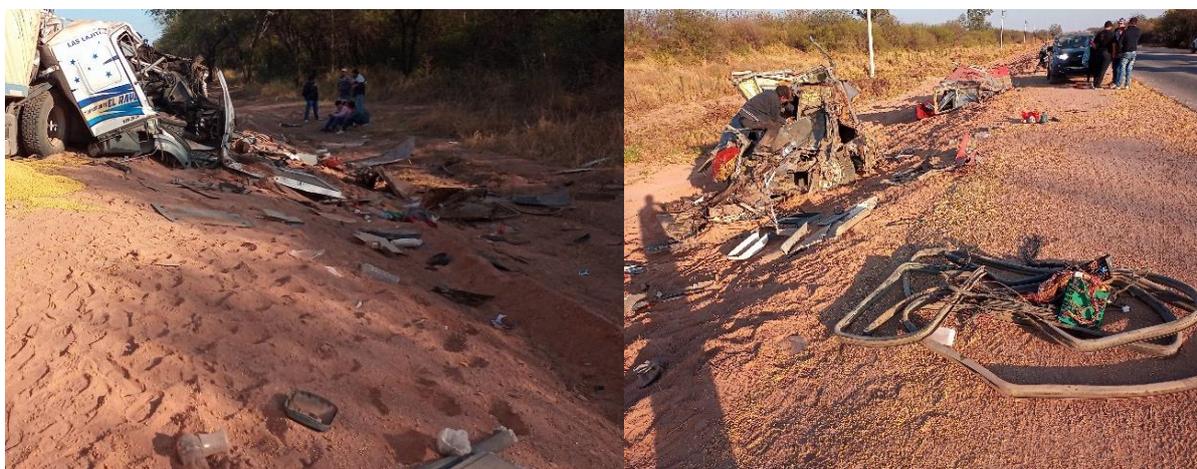
Figura 11. Restos y piezas desprendidos de los vehículos sobre los costados de la calzada

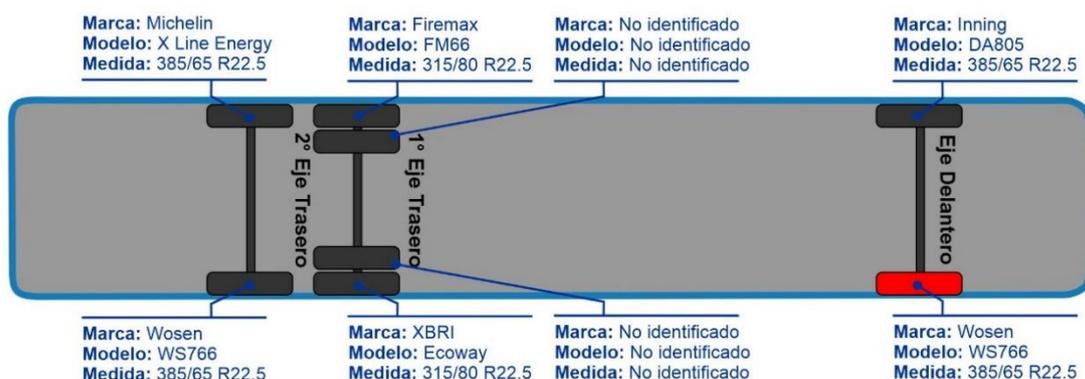
Figura 15. Información de los neumáticos del Vehículo 1. Vista inferior

Nota: La imagen muestra las marcas, modelo y medidas de neumáticos del ómnibus (Vehículo 1). El neumático marcado en color rojo es el que sufrió el reventón. Fuente: JST, 2022

Se pudo constatar mediante consulta en la web de la Secretaría de Industria y Desarrollo Productivo que ninguno de los neumáticos relevados contaba con el Certificado de Homologación de Autopartes de Seguridad (CHAS).

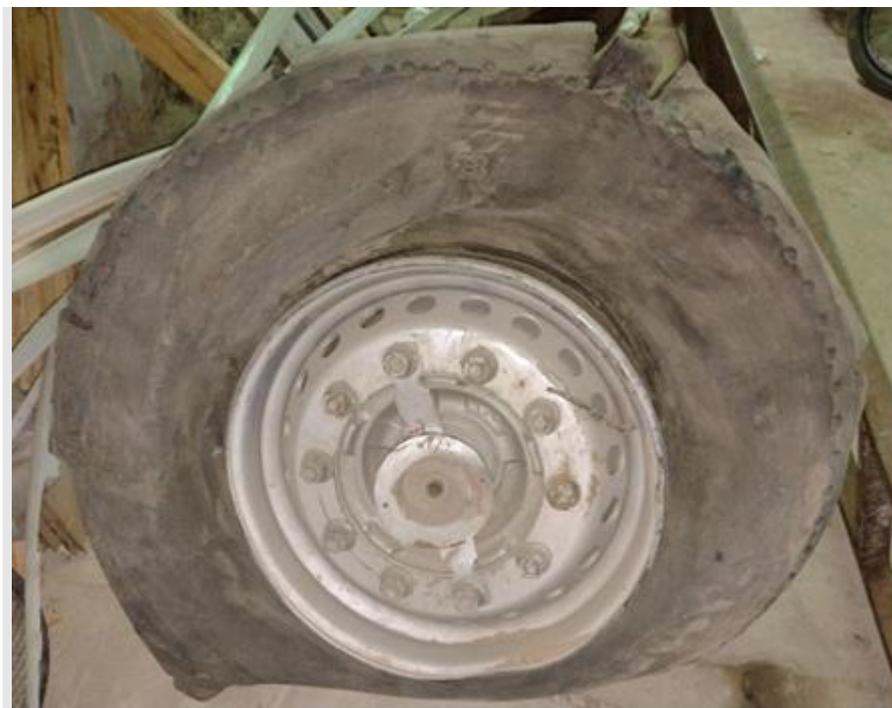
Figura 18. Vista general del neumático anterior izquierdo

El neumático delantero izquierdo era radial, sin cámara, con la inscripción DOT 1AV CJW766 0821, lo que indica que se fabricó en la octava semana del 2021 (última semana de febrero). Al momento del relevamiento se lo encontró con los rastros de la falla que sufrió, los cuales incluyeron cortes transversales en el casco y el desprendimiento parcial de la banda de rodadura. Las mediciones realizadas de la profundidad de los canales fueron cercanas a los 6 mm, por encima de las marcas testigo.

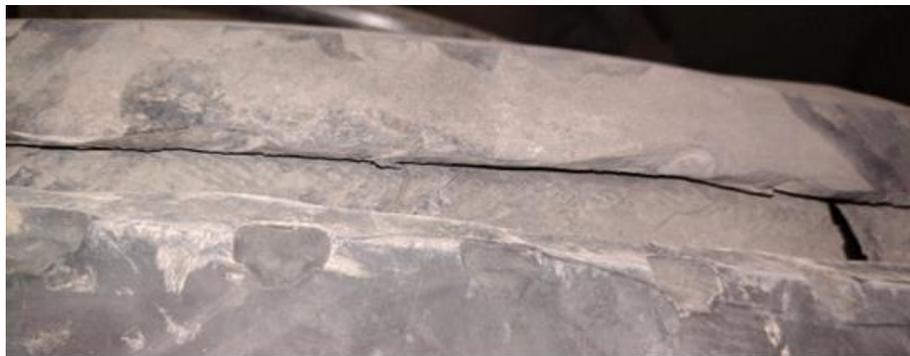
La separación de la banda de rodadura se produjo por desgarros longitudinales, donde los hombros quedaron sujetos al neumático. Asimismo, los extremos de la banda de rodadura mostraban el afloramiento de los alambres que constituían las telas. La porción de la banda de rodadura desprendida también contenía abrasiones visibles sobre su superficie externa. Sobre el casco se encontraron múltiples cortes transversales, los cuales se alinean con la dirección radial de sus cordones metálicos.

Figura 22. Zona de desgarramiento longitudinal de la capa de rodamiento, cercano al hombro

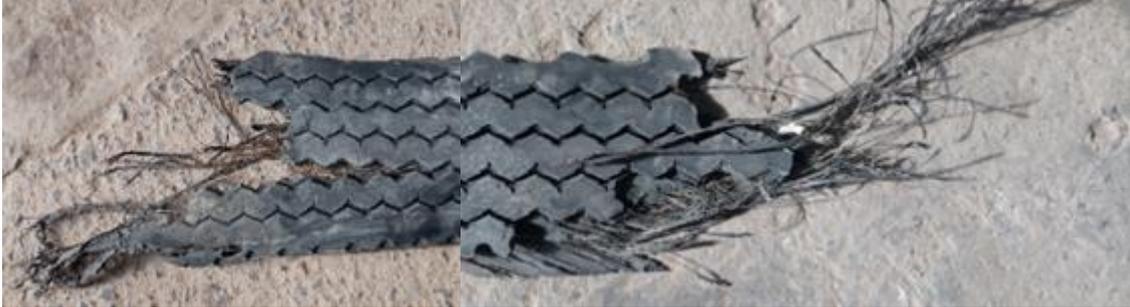
Figura 23. Extremos de la banda de rodadura desprendida. Afloramiento de los alambres metálicos

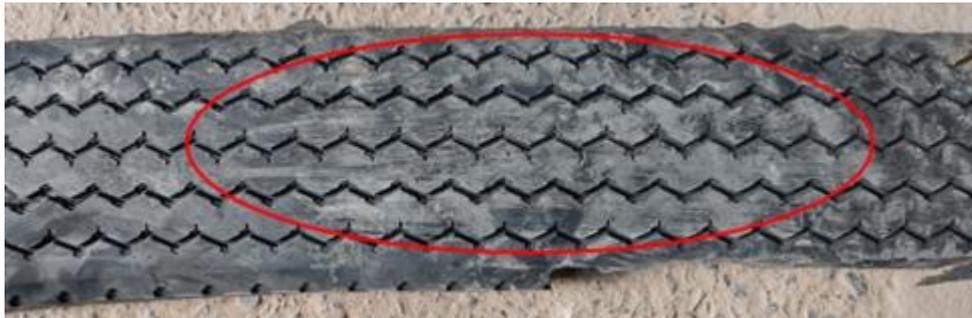
Figura 24. Abrasiones en la superficie externa, sector medio, de la banda de rodamiento

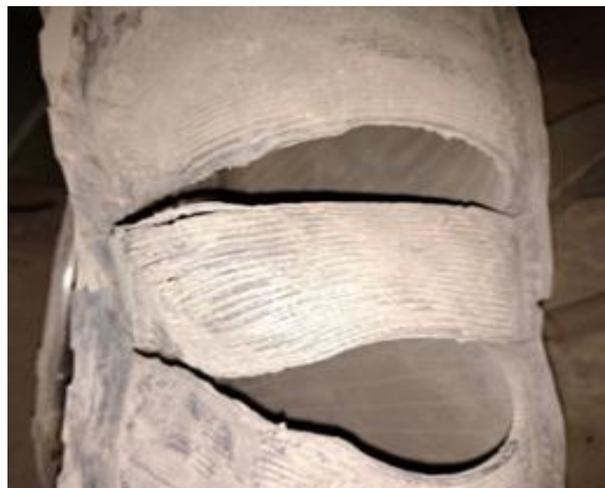
Figura 25. Cortes perpendiculares en el casco

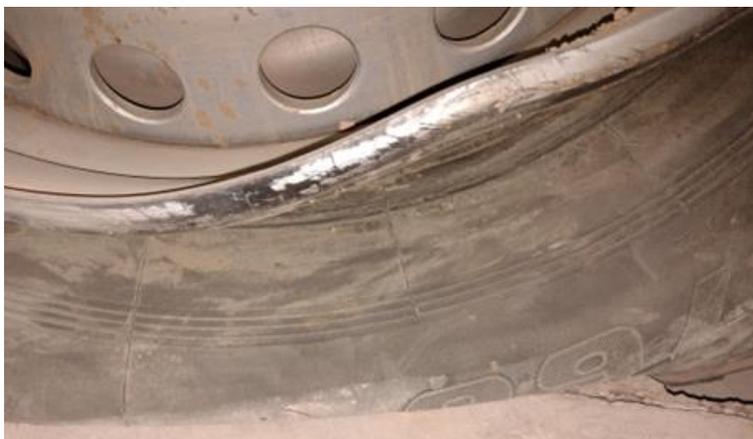
Figura 26. Deformación del perfil de la llanta de la rueda delantera izquierda

La llanta que se vinculaba con este neumático mostraba en su perfil externo una deformación leve hacia el centro.

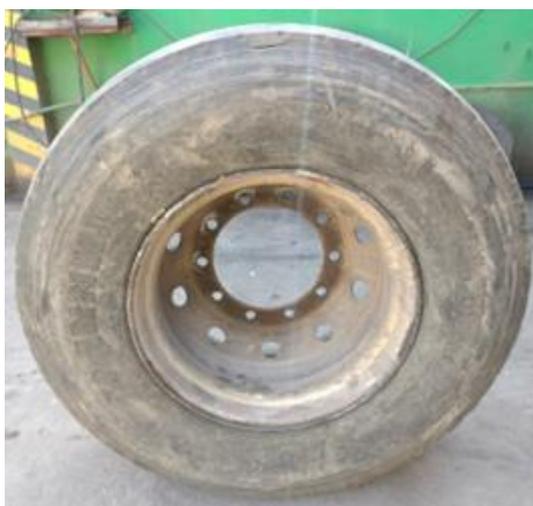
Figura 27. Vista general del neumático delantero derecho

El neumático delantero derecho, de tipo radial, sin cámara, con la inscripción DOT 01F 761LDD 0219, lo cual indica que fue fabricada en la segunda semana de enero del año 2019 y con etiqueta de código de barras 9SA217296. Este también contaba con profundidad de los canales por encima de la marca testigo. Sobre su lado interno se detectaron cortes en el hombro del neumático, los cuales tendían a ser longitudinales.

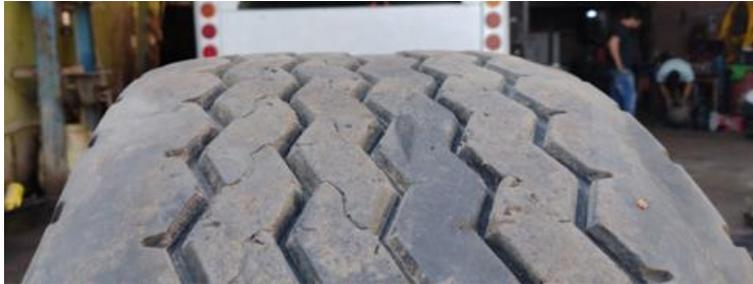
Figura 28. Depresión verificada en la superficie del sector medio de la banda de rodadura del neumático delantero derecho

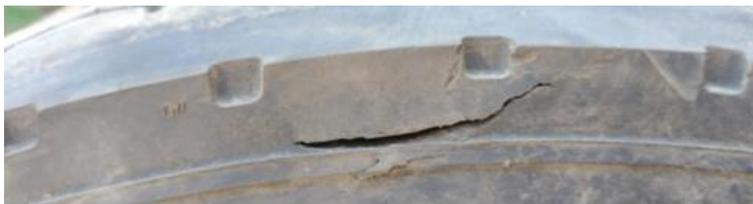
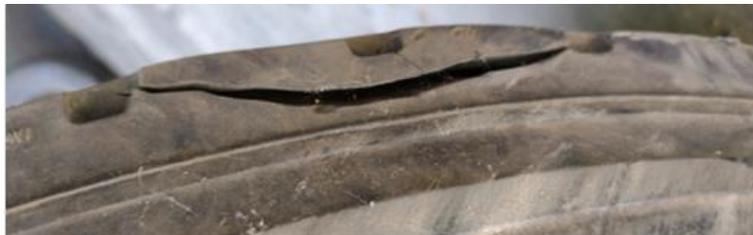
Figura 29. Cortes observados en el hombro del lado interno del neumático delantero derecho
