# JST | SEGURIDAD EN EL TRANSPORTE

## INFORME PRELIMINAR DE SUCESO AUTOMOTOR

Título: 120. Cargas, colisión múltiple, Av. La Voz Del Interior 6800, Córdoba

Fecha y hora: 26/8/2022 12:00

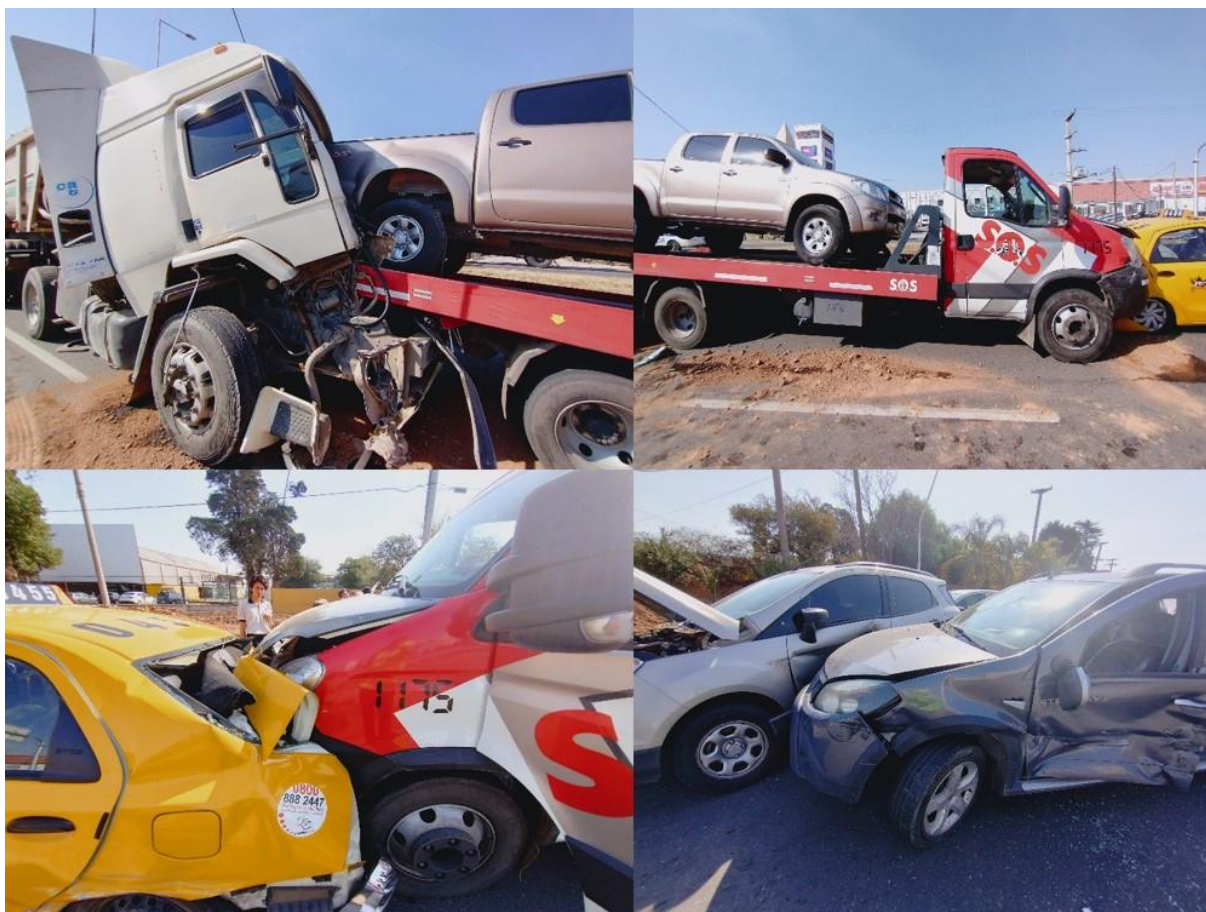
Figura 1. Posiciones finales de los vehículos intervinientes. Fuente: JST, 2022

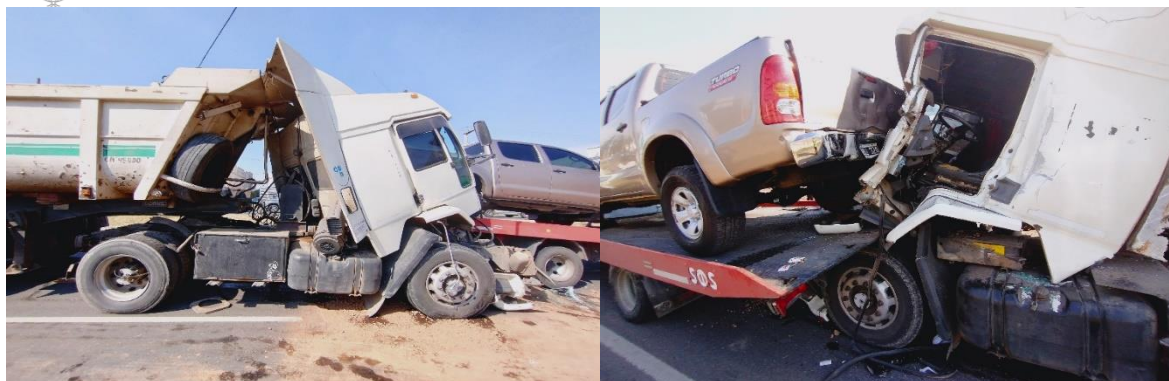
El Vehículo 1 sufrió daños en su parte anterior sobre la cabina afectando el parabrisas, parrilla delantera, paragolpes delantero, puerta izquierda y guardabarros delantero izquierdo. Con respecto al semirremolque, no presentó daños.

Figura 8. Daños sobre la cabina del vehículo 1. Fuente: JST, 2022.

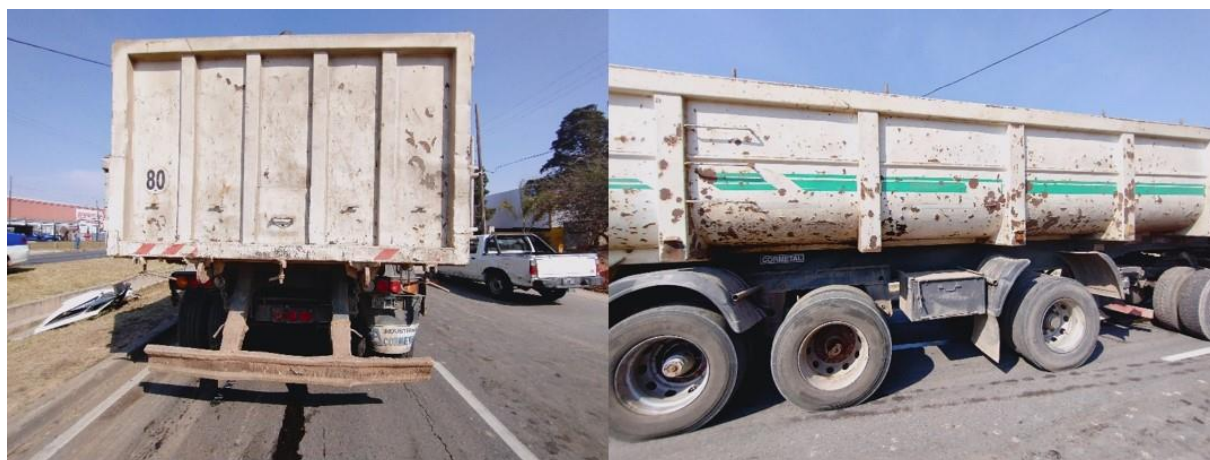
Figura 8. Estado poscolisión del semirremolque del vehículo 1. Fuente: JST, 2022.

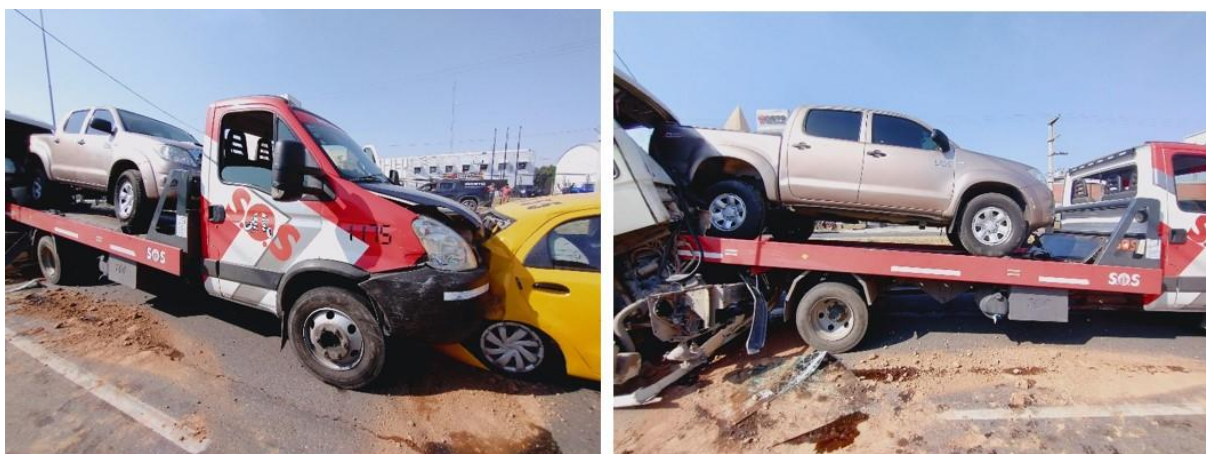
El Vehículo 2 sufrió daños en su parte anterior y posterior, en la primera involucró ópticas delanteras tanto izquierda como derecha, abollamiento del capó con predominancia hacia atrás y raspaduras en el paragolpes. En su parte posterior, sus ópticas traseras sufrieron desprendimiento. Con respecto al vehículo transportado por este, toleró el impacto sin moverse de su posición de sujeción.

Figura 10. Daños sobre el Vehículo 2. Fuente: JST, 2022.

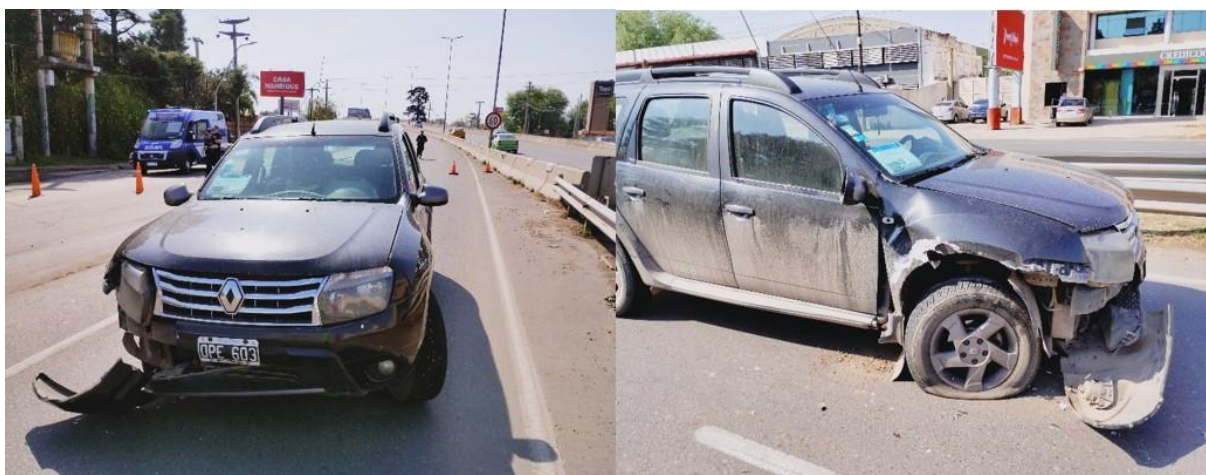
En el Vehículo 3 se observaron daños en su parte anterior, que involucran desprendimiento del paragolpes delantero y parrilla, rotura de cubierta delantera derecha, guardabarros delantero derecho y óptica delantera derecha.

Figura 11. Daños sobre el Vehículo 3 sobre la parte anterior, con predominancia sobre el vértice izquierdo. Fuente: JST, 2022

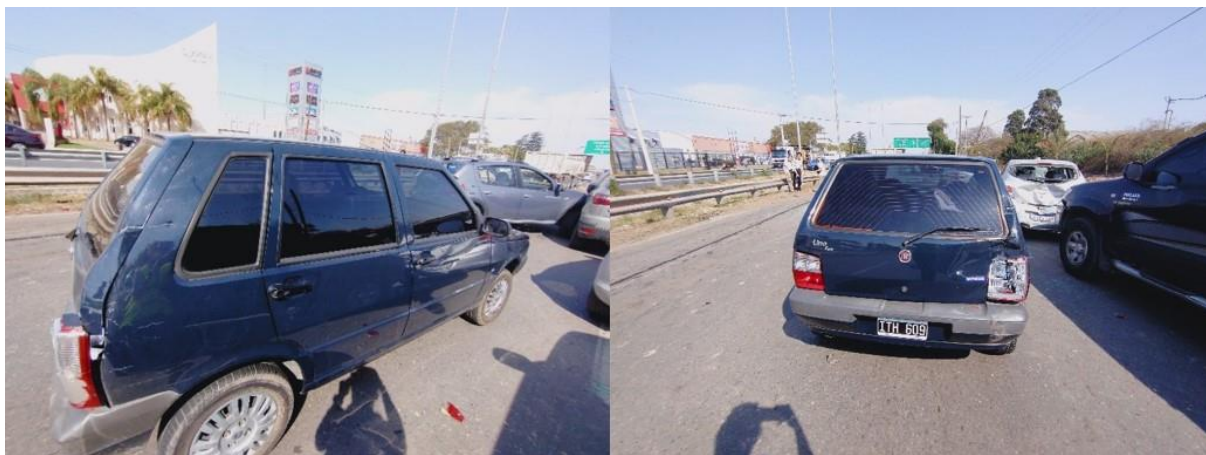
El Vehículo 4 sufrió daños en su parte posterior, con predominancia en el vértice trasero derecho, que involucró rotura de óptica derecha y abollamiento del panel trasero y puerta del baúl.

Figura 12. Daños en el vehículo 4 sobre parte trasera. Fuente: JST, 2022

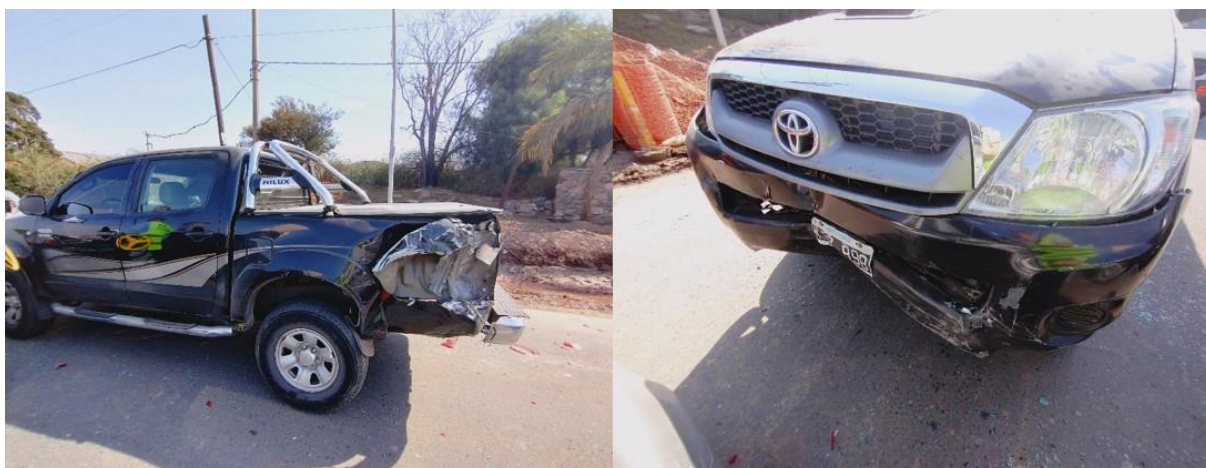
En el Vehículo 5 se observaron daños de diferente magnitud y ubicación. Por un lado, en su parte posterior, presentó deformación del lateral izquierdo de la caja y rotura de óptica trasera izquierda. Por otro lado, en su parte anterior, presentó hundimiento de su paragolpes delantero y parrilla delantera.

Figura 13. Daños sobre el Vehículo: lado derecho de la caja y paragolpes delantero. Fuente: JST, 2022

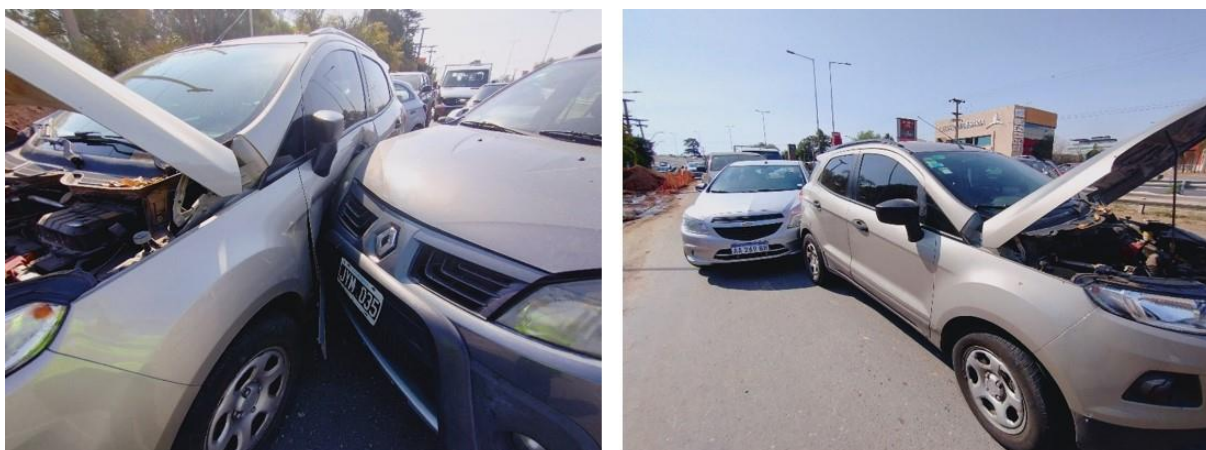
El Vehículo 6 sufrió daños en su parte posterior con sus consecuencias a determinar y, además, abollamiento de su puerta delantera izquierda.

Figura 14. Daños sobre el vehículo 6. Fuente: JST, 2022

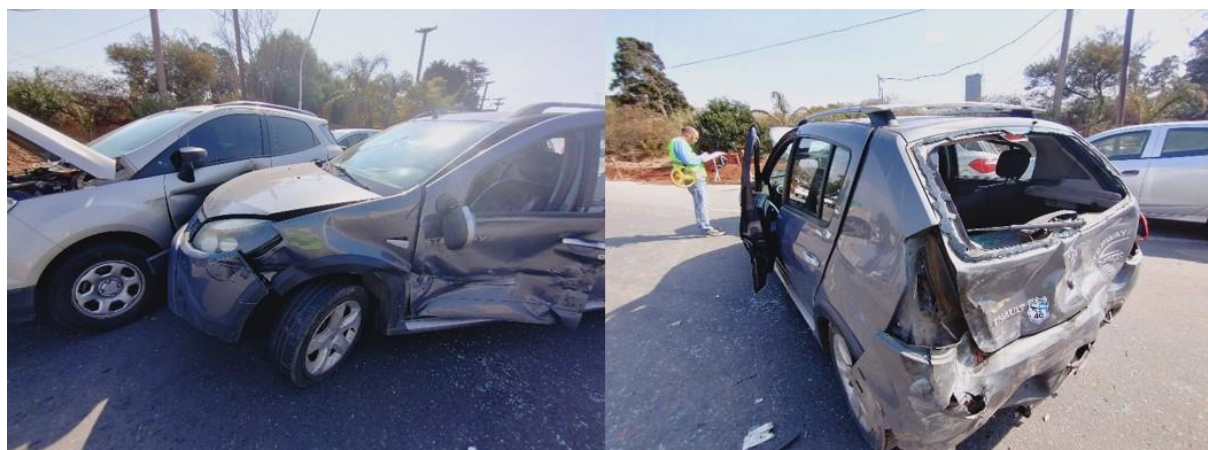
Al momento del relevamiento, se observaron daños en el Vehículo 7, tanto en el sector posterior como anterior. Con respecto a los daños ubicados en la parte anterior, los daños fueron desprendimiento de paragolpes delantero y, parcialmente, guardabarros delantero, abollamiento de puerta delantera izquierda y rotura de cubierta delantera izquierda, así como del vidrio de la puerta izquierda. Por otro lado, en su parte posterior, se observó el desprendimiento de las ópticas traseras derecha e izquierda y rotura de luneta. Además, abollamiento de tapa de baúl y de paragolpes trasero.

Figura 15. Daños sobre el Vehículo 7. Fuente: JST, 2022

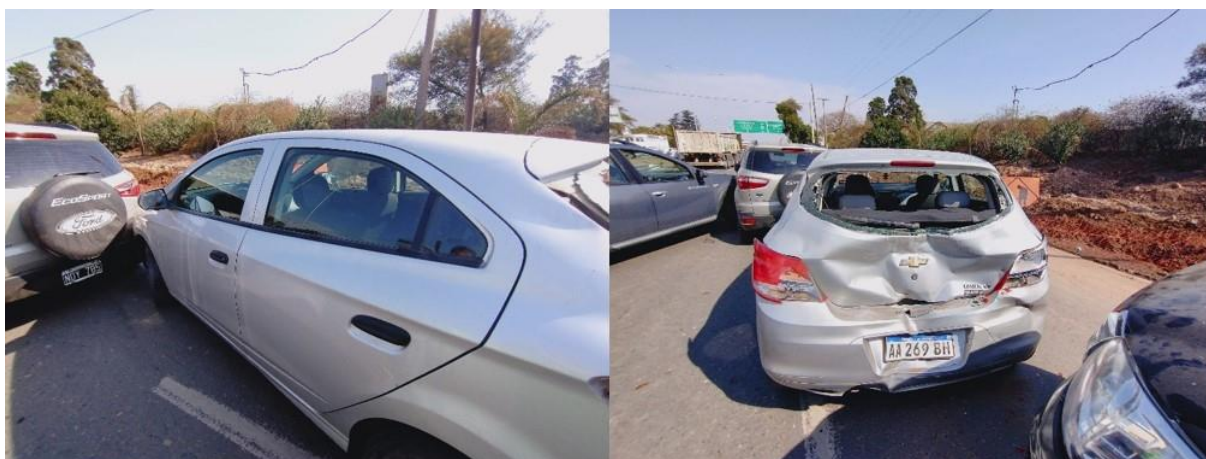
En el Vehículo 8 se observaron daños en su parte anterior con raspado de vértice delantero izquierdo, y en su parte posterior se observó la rotura de la luneta y de ópticas, tanto izquierda como derecha, además abolladura de tapa de baúl y paragolpes trasero.

Figura 16. Daños sobre el vehículo 8. Fuente: JST, 2022

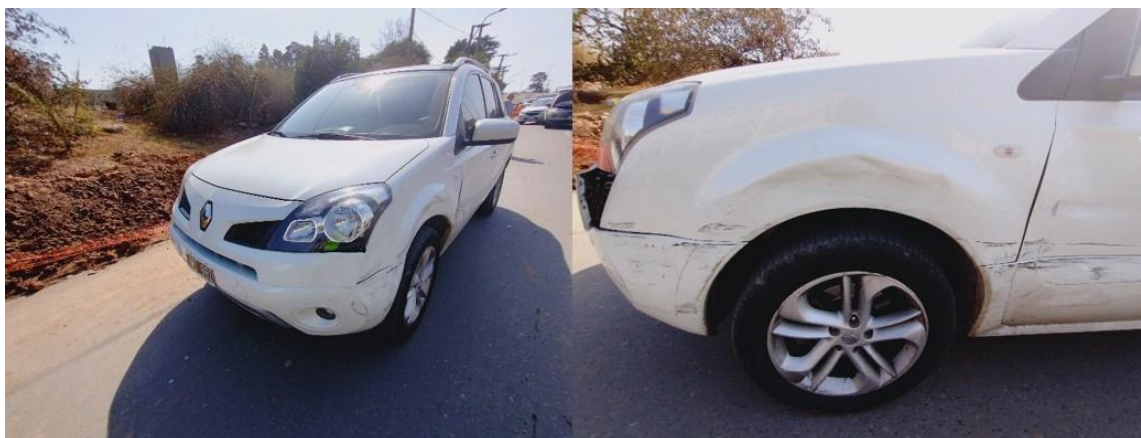
Al momento del relevamiento, se observaron daños en la parte anterior del Vehículo 9, el cual sufrió abolladura de guardabarros delantero izquierdo y raspado que abarca desde la puerta delantera izquierda hasta el vértice delantero izquierdo.

Figura 17. Daños sobre el vehículo 9. Fuente: JST, 2022

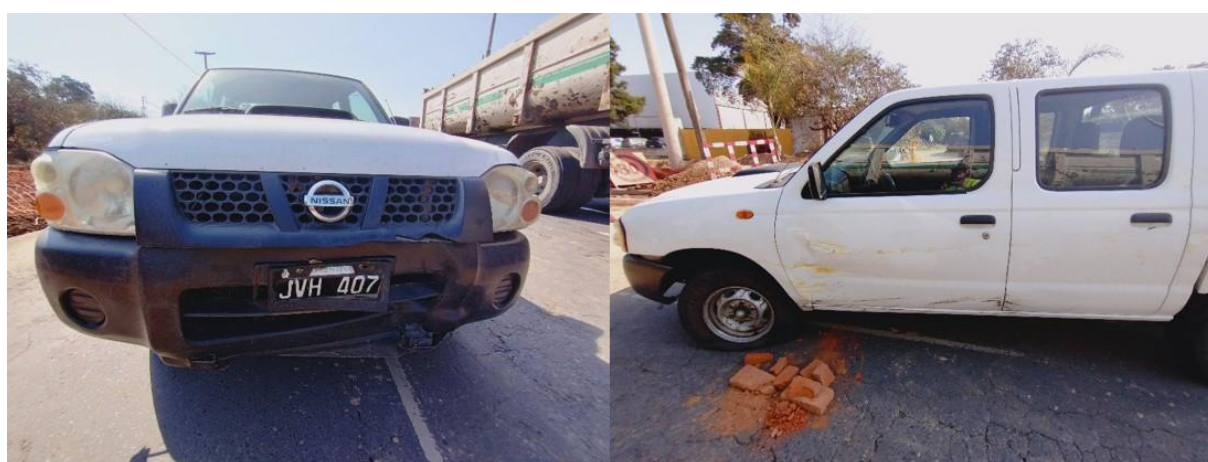
El Vehículo 10 sufrió daños en su parte anterior y posterior. En la primera involucró la rotura de la cubierta delantera izquierda y abollamiento del paragolpes delantero. También, raspadura con tatuaje de pintura de color amarillo sobre el lateral izquierdo. En la segunda, se observó hundimiento de la zona derecha del paragolpes trasero.

Figura 18. Daños sobre el vehículo 10. Fuente: JST, 2022

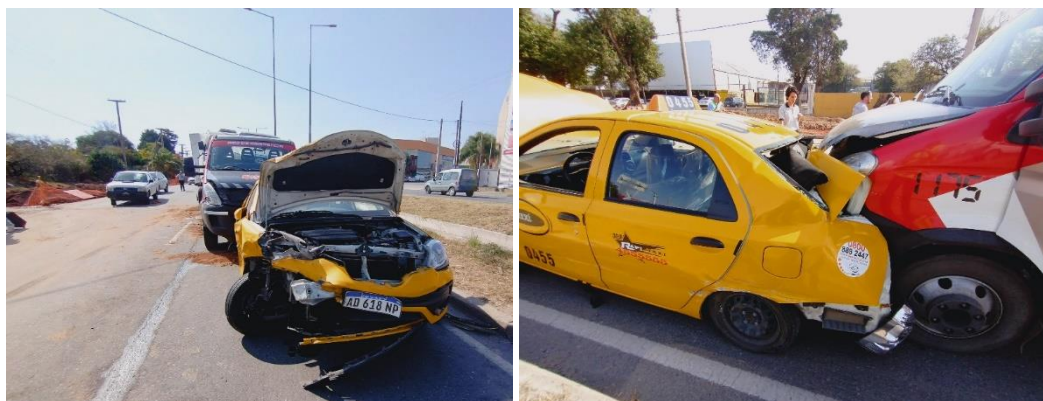
El Vehículo 11 sufrió daños en su parte anterior y posterior. Con respecto a la primera, se observó rotura de óptica delantera derecha, del paragolpes delantero y del guardabarros delantero derecho, así como abollamiento del capó. Por otro lado, en su

parte posterior, se observó abollamiento de la tapa del baúl y del paragolpes trasero. Además, rotura de ambas ópticas y luneta.

Figura 19. Daños sobre el Vehículo 11. Fuente: JST, 2022

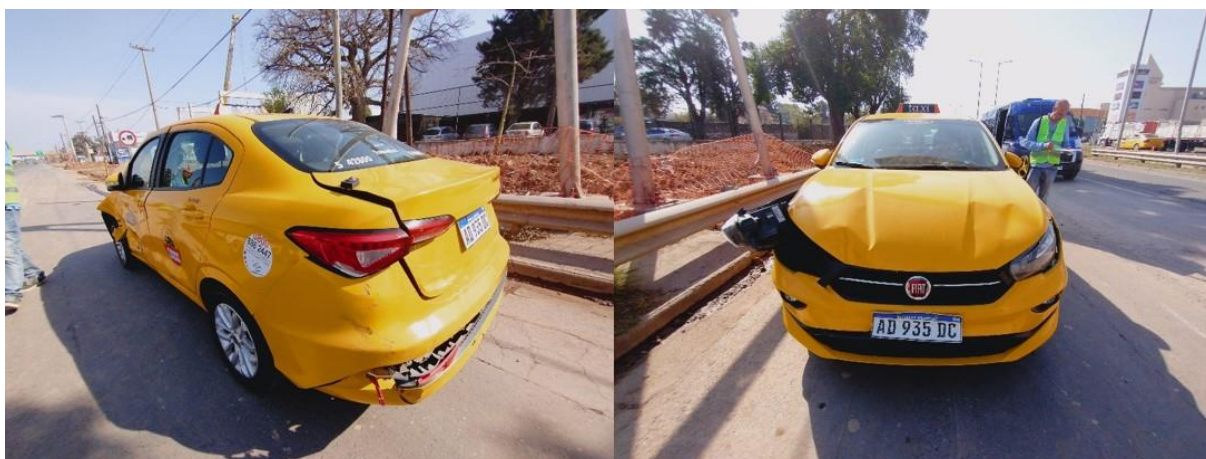
El Vehículo 12 sufrió daños en su parte anterior y se observó rotura en la óptica delantera derecha y abolladura del capó. Por otro lado, en su parte posterior se observó rotura del paragolpes trasero y abolladura de la tapa del baúl.

Figura 20. Daños sobre el Vehículo 12. Fuente: JST, 2022

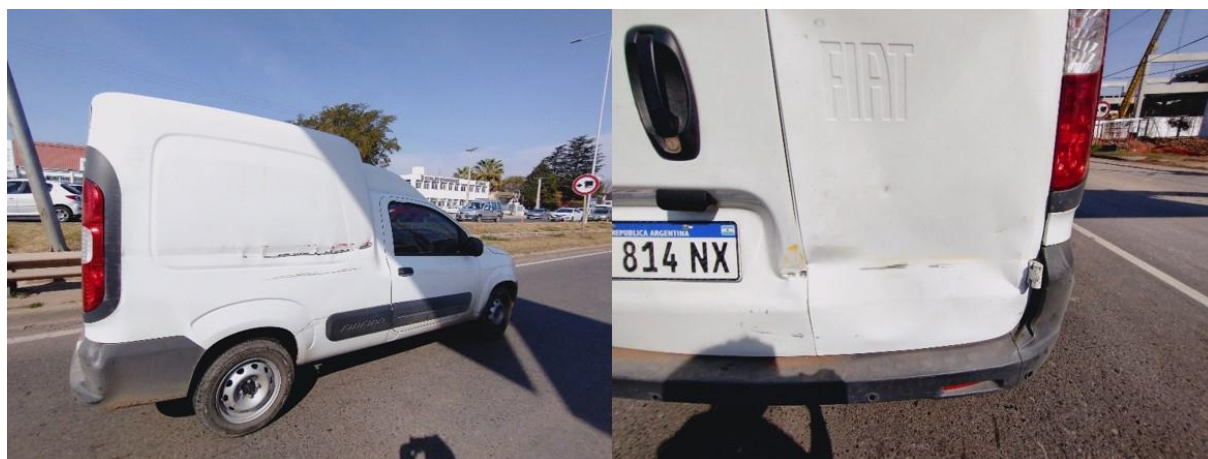
En el Vehículo 13 se observó raspado del guardabarros delantero derecho y en la parte posterior, abolladura de la puerta derecha del baúl y raspado con dirección hacia la parte delantera en el panel lateral derecho.

Figura 21. Daños sobre el Vehículo 13. Fuente: JST, 2022

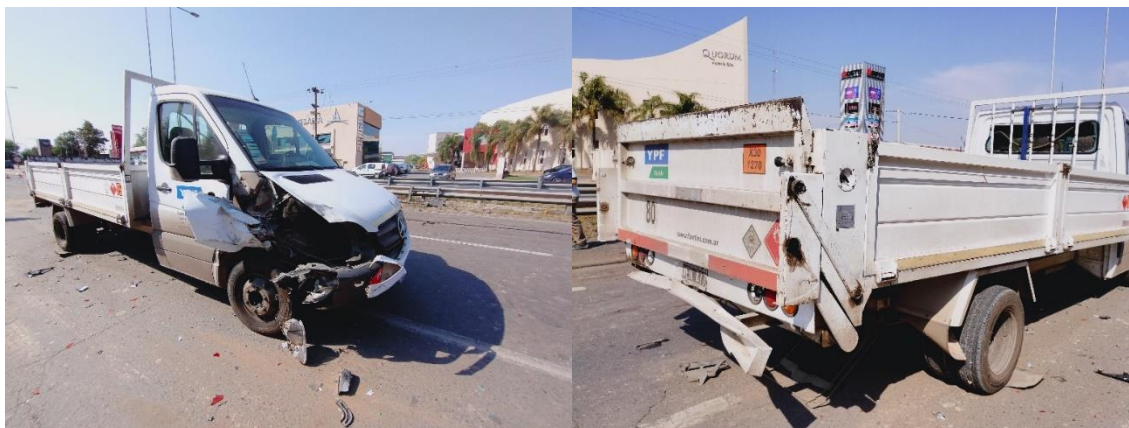
En el Vehículo 14 se observó rotura de las ópticas delanteras y guardabarros delantero derecho. Además, desprendimiento del paragolpes delantero y rotura de vidrio de cabina. En su parte posterior, sufrió rotura del paragolpes trasero y desprendimiento del sujetador de neumático de auxilio.

Figura 22. Daños sobre el Vehículo 14 sobre la zona de colisión. Fuente: JST, 2022

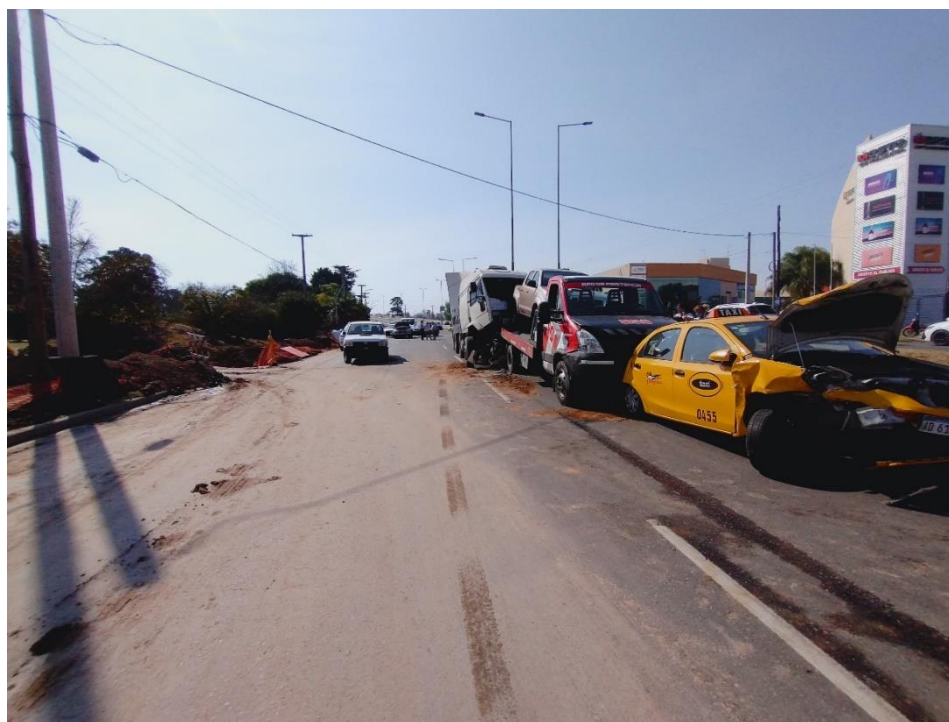
Figura 23. Posiciones finales de los vehículos 1, 2 y 11 Fuente: JST, 2022

En la Figura 8, se observan las posiciones finales de los vehículos 1, 2 y 11 y la zona del primer impacto por parte del Vehículo 1 hacia el Vehículo 2, el cual, por alcance, colisionó en principio, al Vehículo 11, ambos detenidos sobre la vía, esperando la señal del bandillero para continuar su circulación.

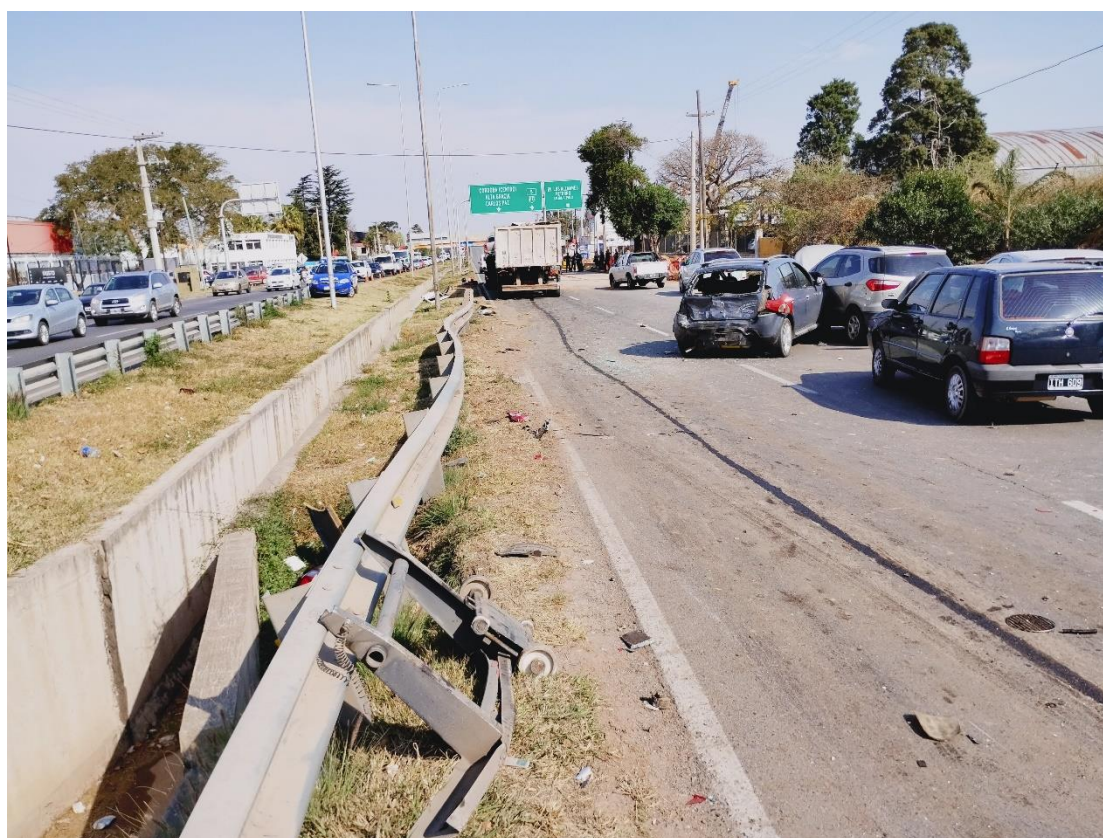
Figura 24. Posiciones finales de los vehículos 1, 4, 5, 6, 7, 8, 9 y 10. Fuente: JST, 2022

En la Figura 9, se observa la zona de los impactos entre los demás vehículos involucrados a partir de la colisión inicial y desplazamiento post impacto de la totalidad de ellos.

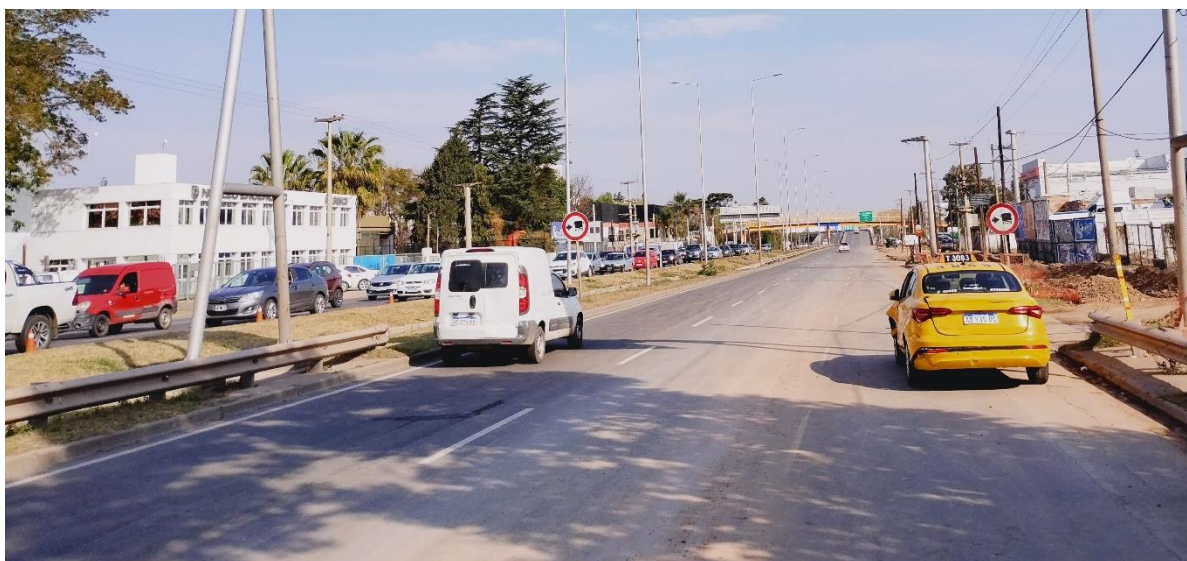
Figura 25. Posición final de los vehículos 13 y 12. Fuente: JST, 2022

Finalmente, como se observa en la Figura 10, los vehículos 13 y 11 fueron impactados posteriormente por los demás vehículos participantes de la primera colisión por alcance del Vehículo 1 contra el Vehículo 2.
